Nos références : CBC-R26/1717.

Date du rapport : 08/01/2026

## **RAPPORT D'INVENTAIRE AMIANTE NON DESTRUCTIF**

**Adresse : Rue de Genly 5 - 7040 Blaregnies 7040**

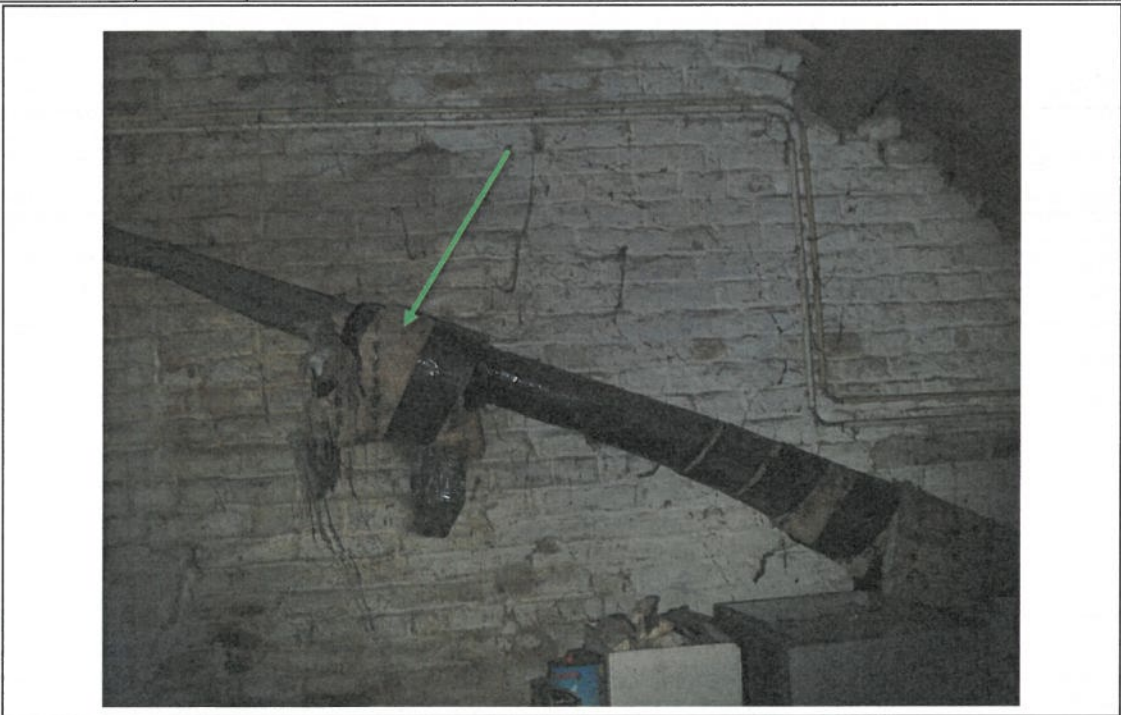
Niveau	Local / Endroit	Matériau	Amiante
<b>Photo 1</b>	+1	Combles	Isolant	NON

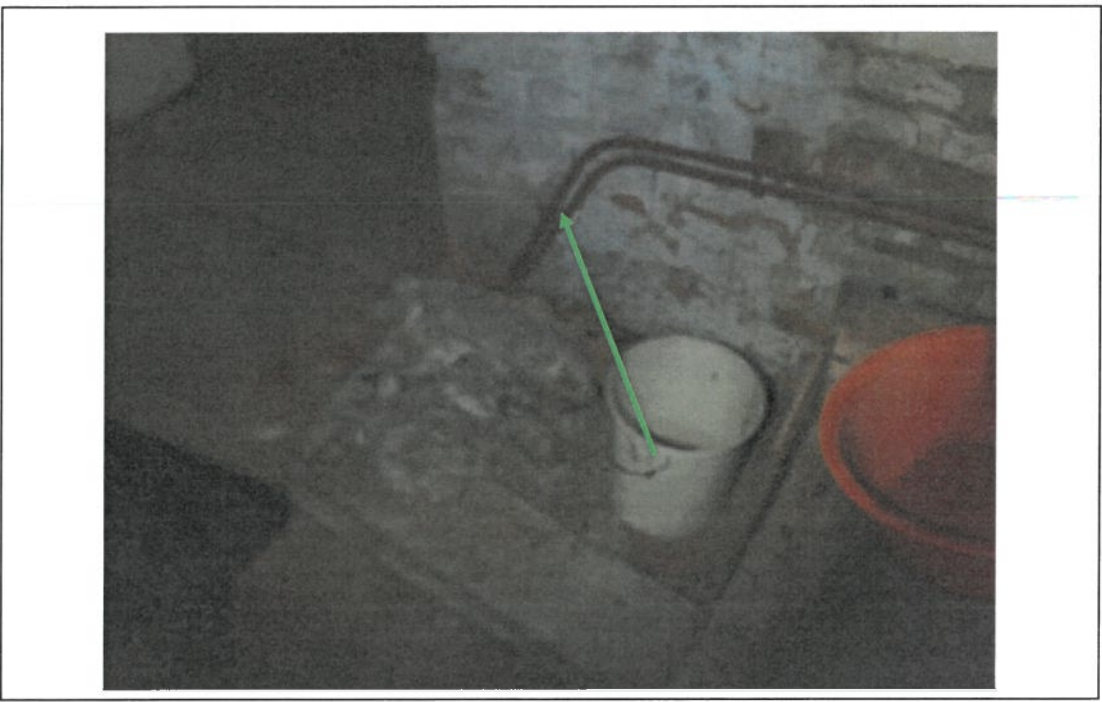
Niveau	Local / Endroit	Matériau	Amiante
<b>Photo 2</b>	+1	Combles	Isolant	NON

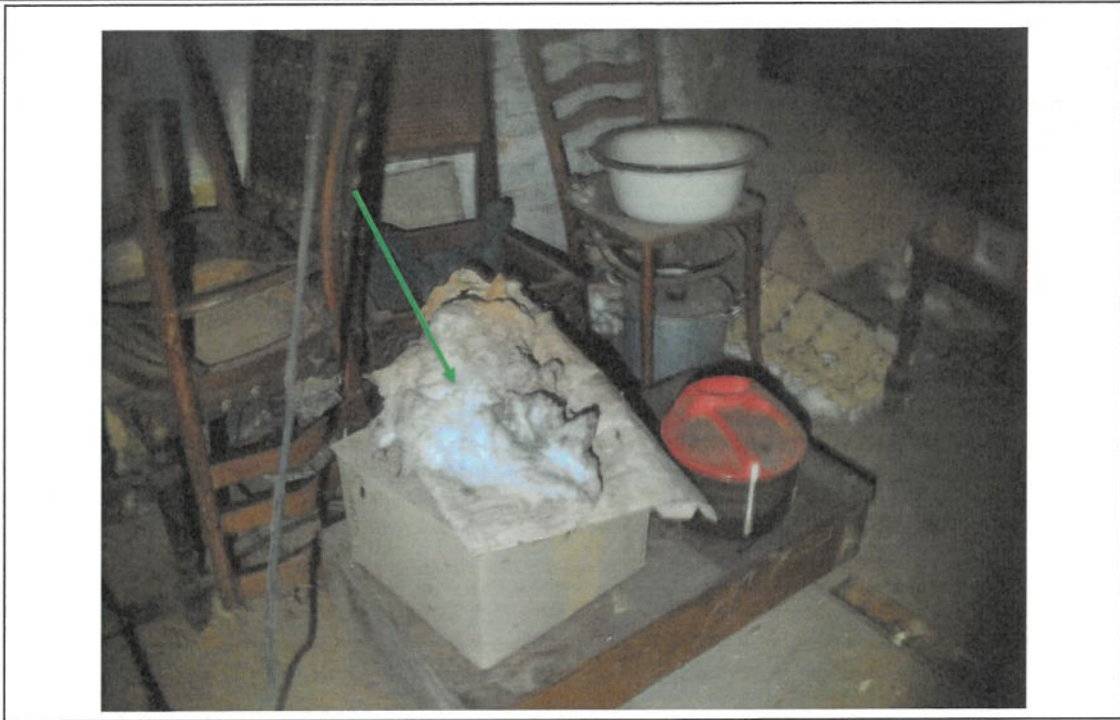
Niveau	Local / Endroit	Matériau	Amiante
<b>Photo 3</b>	+1	Combles	Isolant	NON

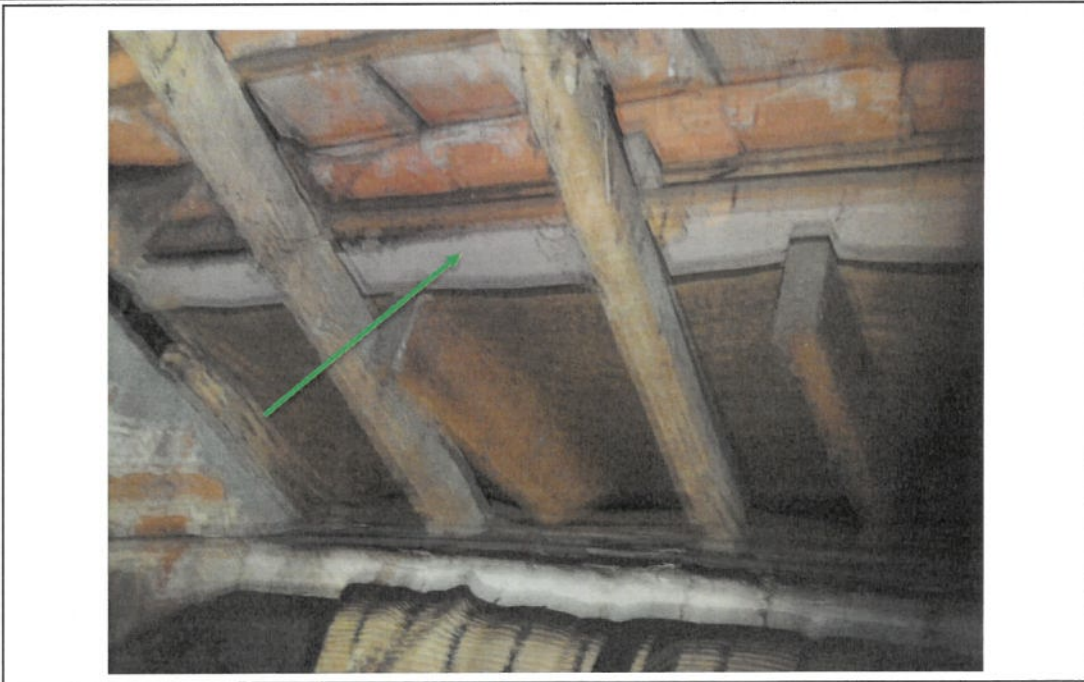
Niveau	Local / Endroit	Matériau	Amiante
<b>Photo 4</b>	/	Toiture	Sous toiture	NON

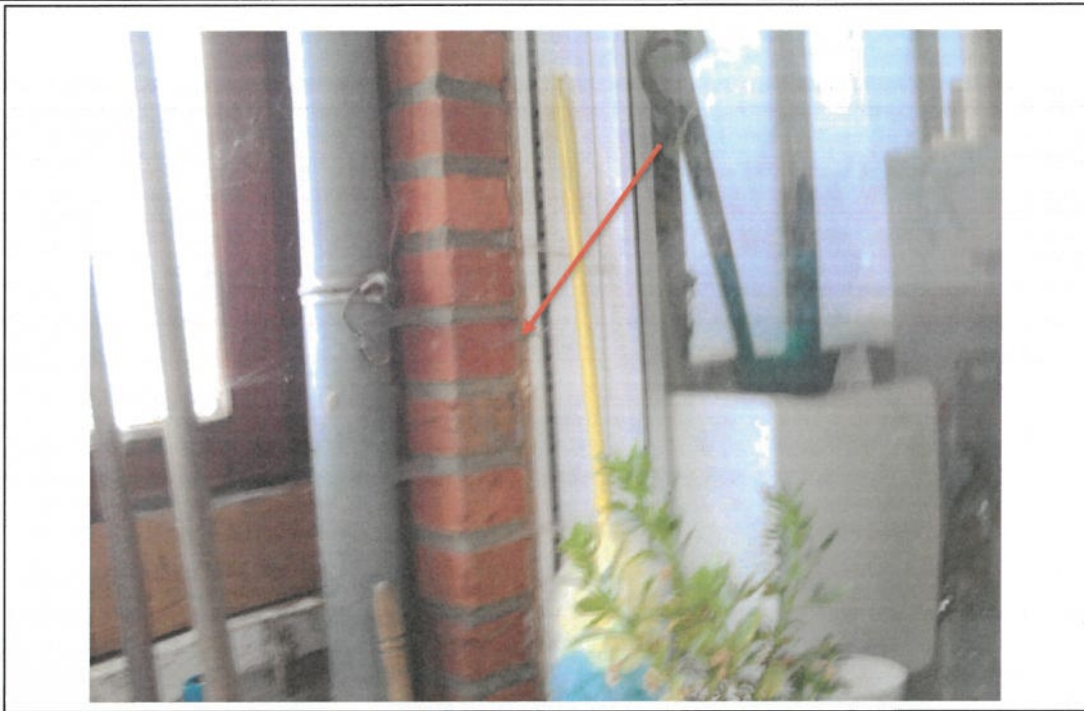
Niveau	Local / Endroit	Matériau	Amiante
<b>Photo 5</b>	/	Façade	Mastic entre châssis en PVC blanc et maçonnerie	OUI

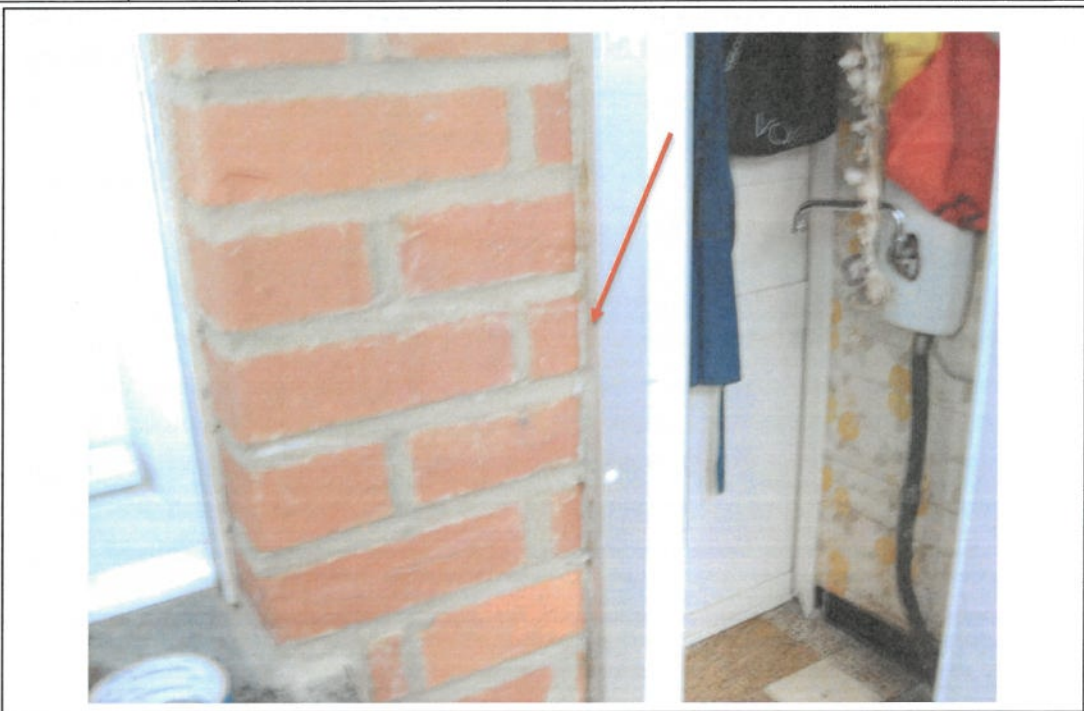
Niveau	Local / Endroit	Matériau	Amiante
<b>Photo 6</b>	/	Façade	Mastic entre volet en aluminium et maçonnerie	OUI

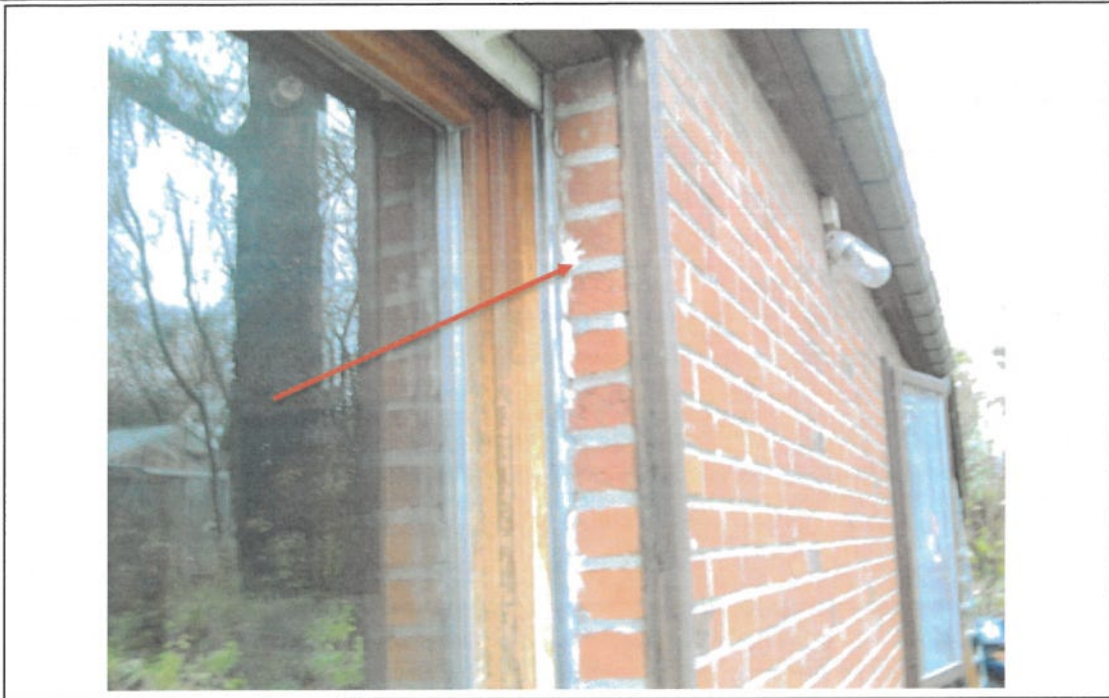
Niveau	Local / Endroit	Matériau	Amiante
<b>Photo 7</b>	/	Façade	Mastic entre châssis en bois et maçonnerie	OUI

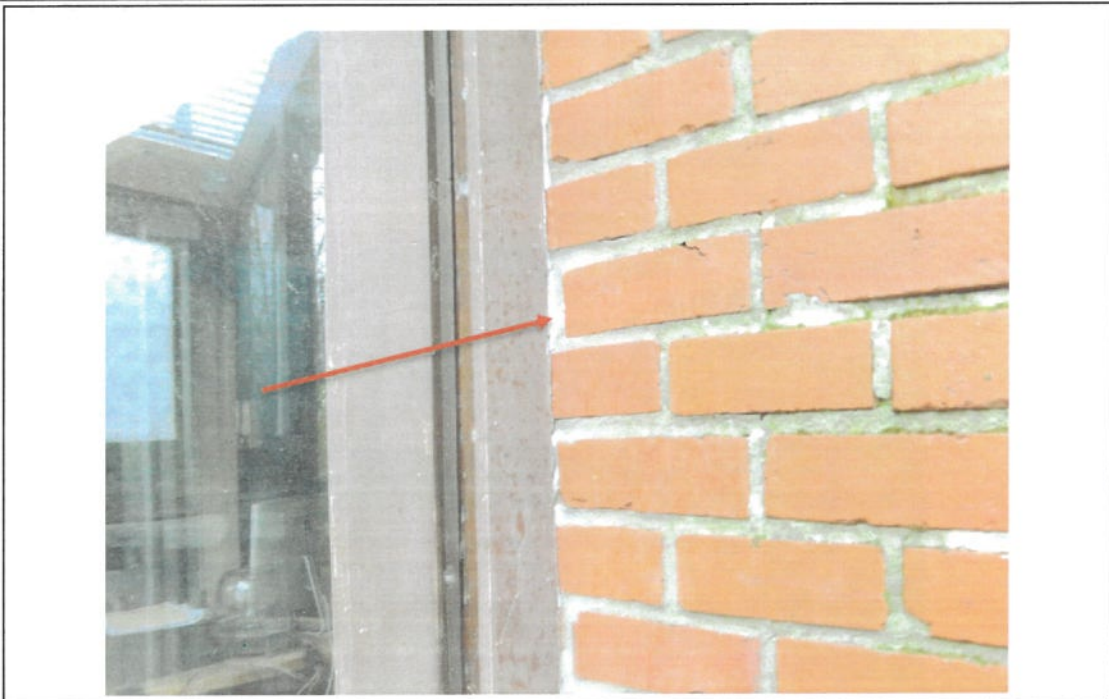
Niveau	Local / Endroit	Matériau	Amiante
<b>Photo 8</b>	/	Façade	Mastic entre châssis en bois et maçonnerie	OUI

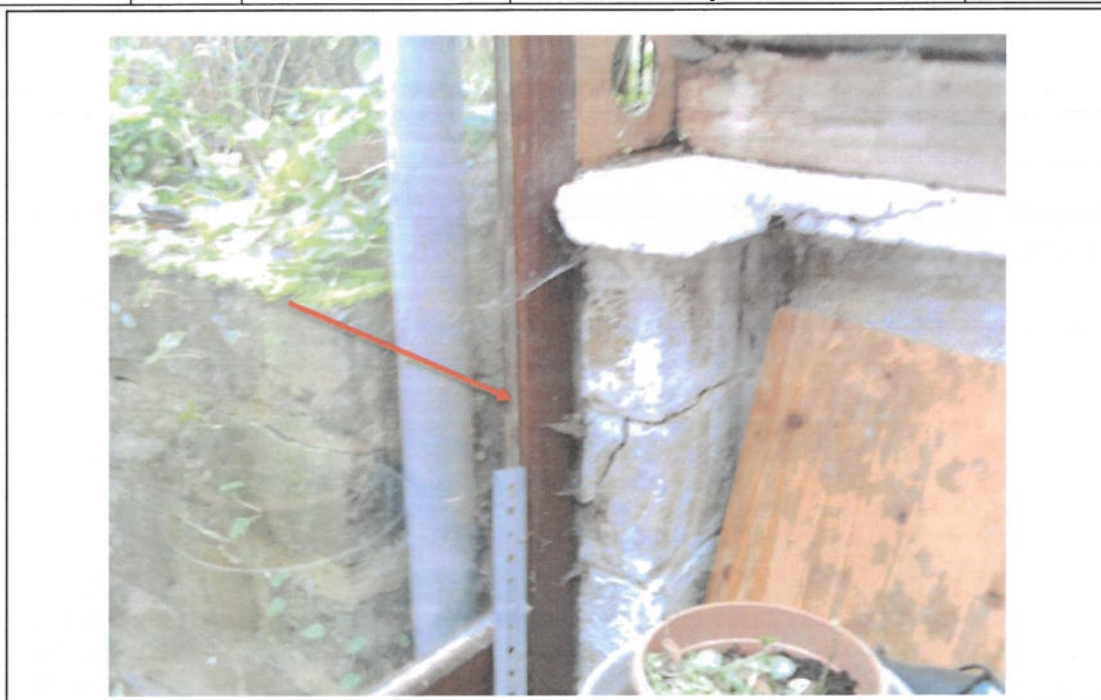
Niveau	Local / Endroit	Matériau	Amiante
<b>Photo 9</b>	/	Façade	Mastic entre châssis en bois et maçonnerie	OUI

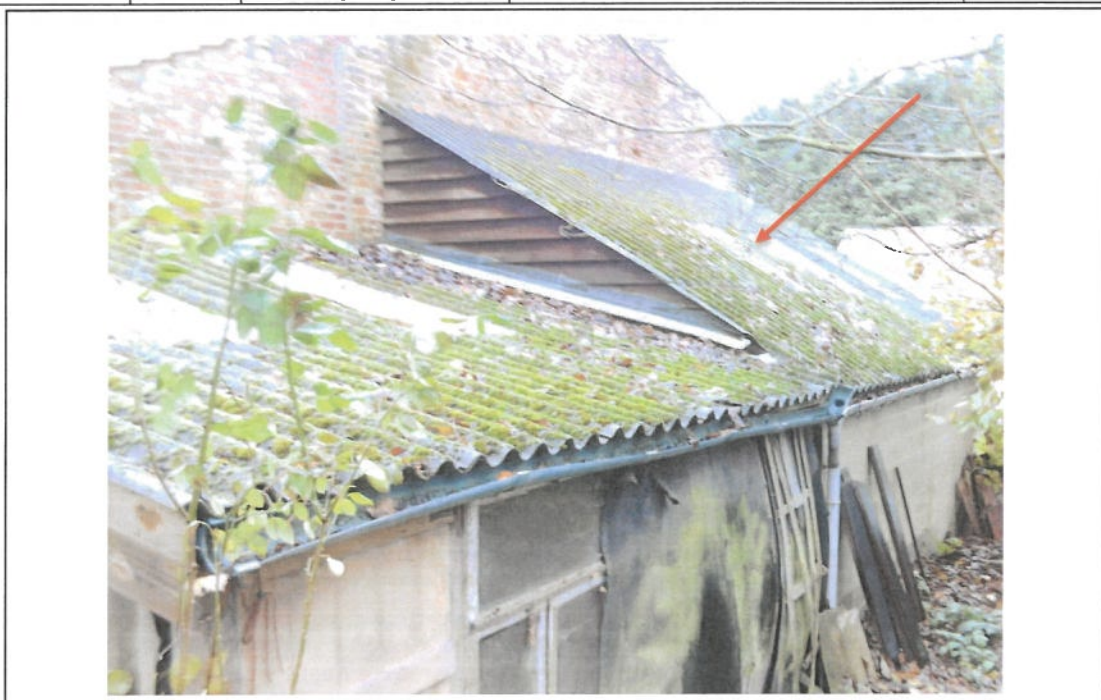
Niveau	Local / Endroit	Matériau	Amiante
<b>Photo 10</b>	/	Abri de jardin + garage	Ondulés	OUI

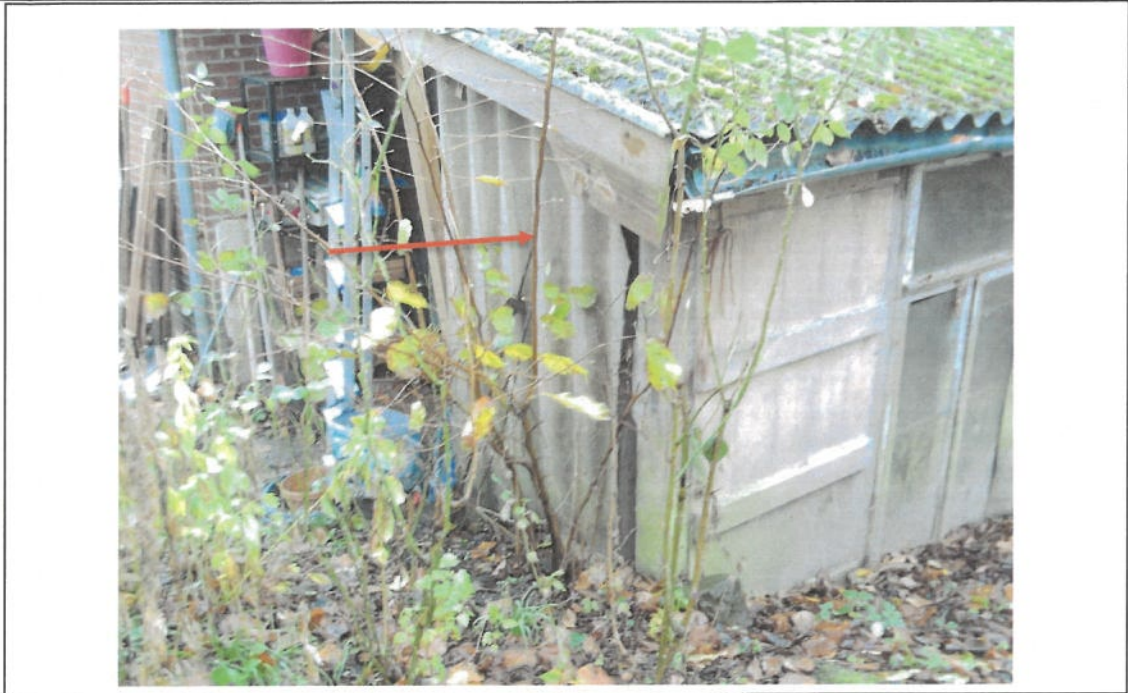
Niveau	Local / Endroit	Matériau	Amiante
<b>Photo 11</b>	/	Abri de jardin + garage	Ondulés	OUI

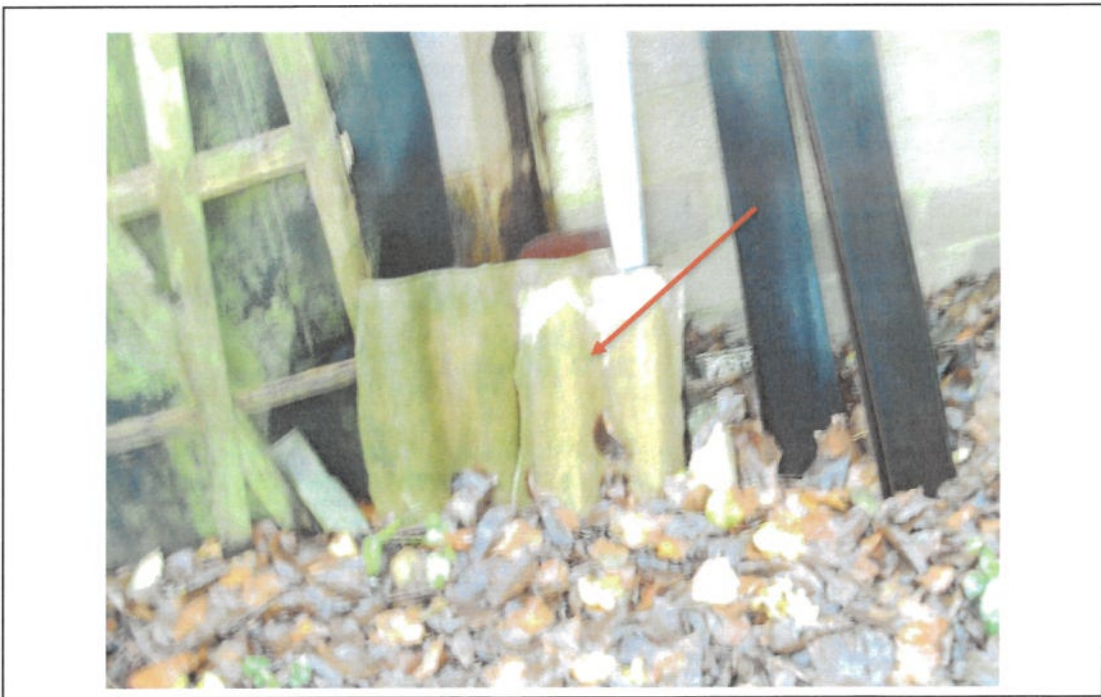
Niveau	Local / Endroit	Matériau	Amiante
<b>Photo 12</b>	/	Extérieur	Ondulés au sol	OUI

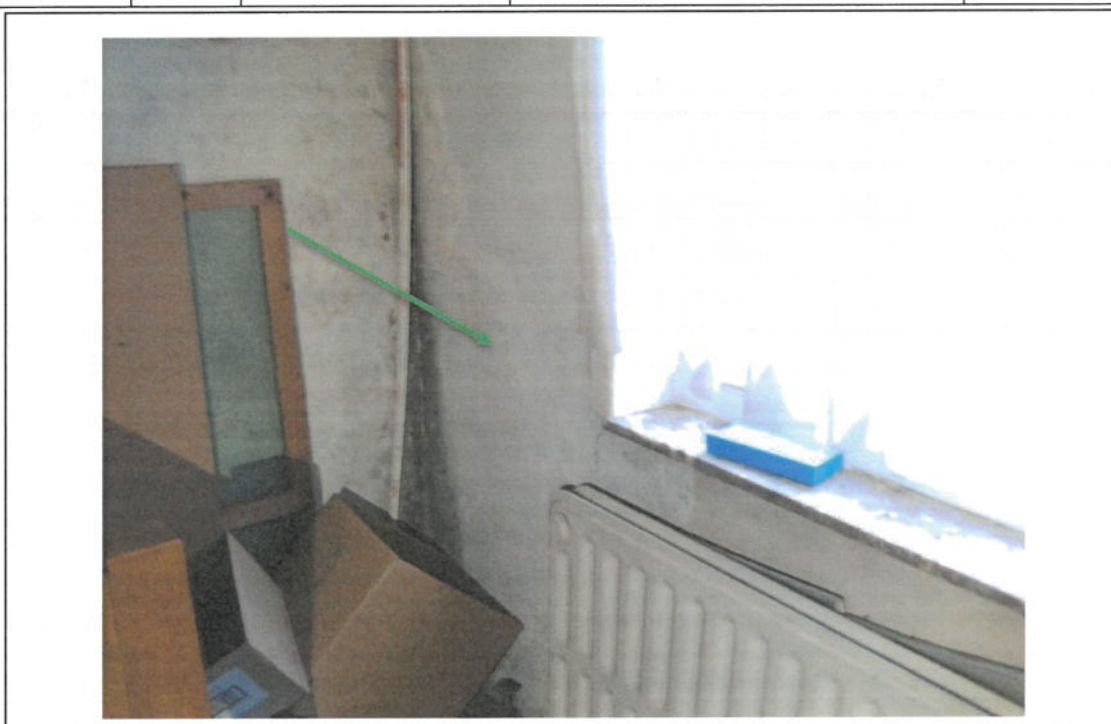
Niveau	Local / Endroit	Matériau	Amiante
<b>Photo 13</b>	0	Cage d'escalier	Plafonnage	NON

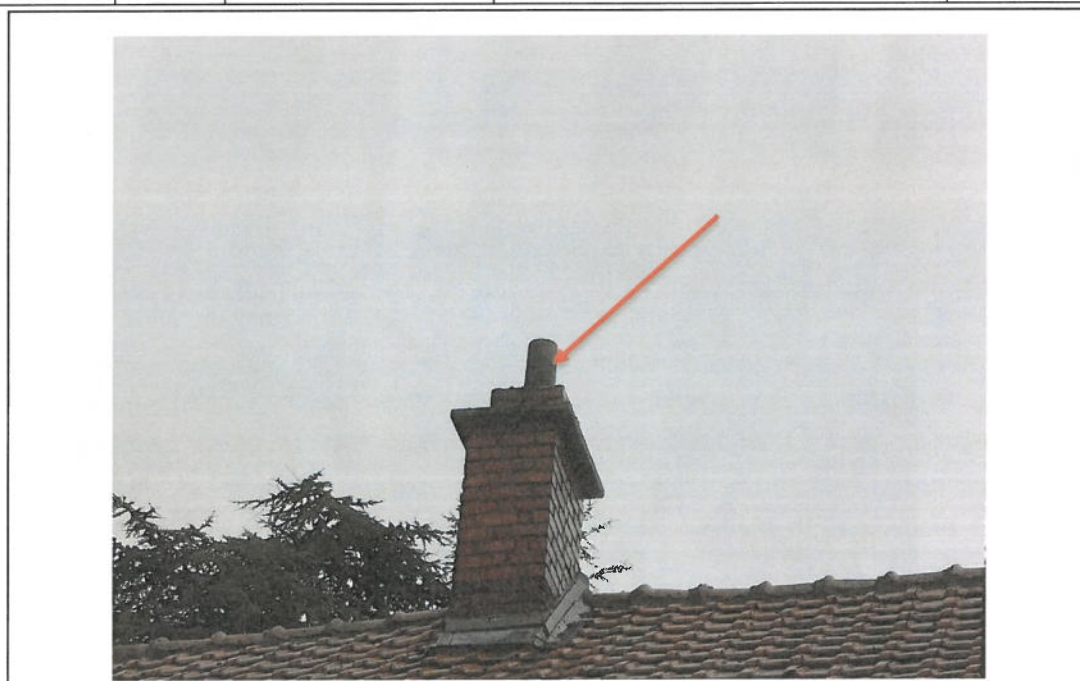
Niveau	Local / Endroit	Matériau	Amiante
<b>Photo 14</b>	/	Toiture	Conduit en amiante ciment	Connu comme contenant de l'amiante

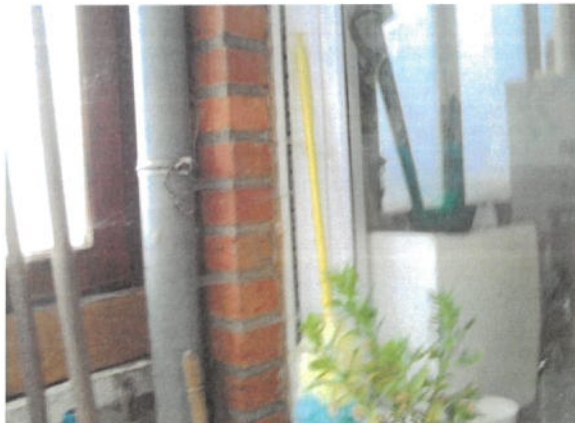
FICHE	Niveau	Local / Endroit	Matériau	Présence amiante
1	/	Façade	Mastic entre châssis en PVC blanc et maçonnerie	OUI

Activité pouvant donner lieu à une exposition à l'amiante			
<input checked="" type="checkbox"/>	Travaux	<input type="checkbox"/>	/
<input type="checkbox"/>	/	<input type="checkbox"/>	/
CONSEIL			
<input checked="" type="checkbox"/>	Contrôle annuel de l'état du matériau	<input type="checkbox"/>	/
<input type="checkbox"/>	/	<input type="checkbox"/>	/

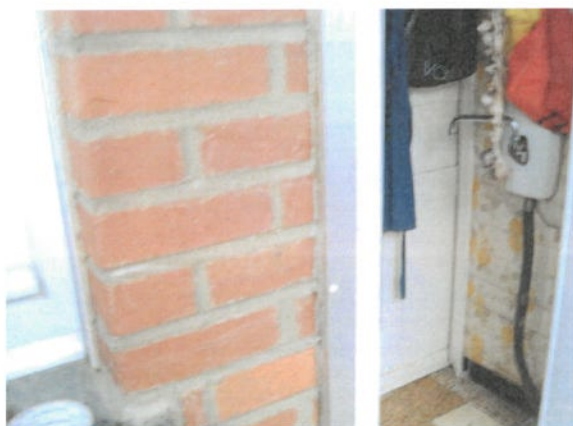
FICHE	Niveau	Local / Endroit	Matériau	Présence amiante
2	/	Façade	Mastic entre volet en aluminium et maçonnerie	OUI

Activité pouvant donner lieu à une exposition à l'amiante			
<input checked="" type="checkbox"/>	Travaux	<input type="checkbox"/>	/
<input type="checkbox"/>	/	<input type="checkbox"/>	/
CONSEIL			
<input checked="" type="checkbox"/>	Contrôle annuel de l'état du matériau	<input type="checkbox"/>	/
<input type="checkbox"/>	/	<input type="checkbox"/>	/

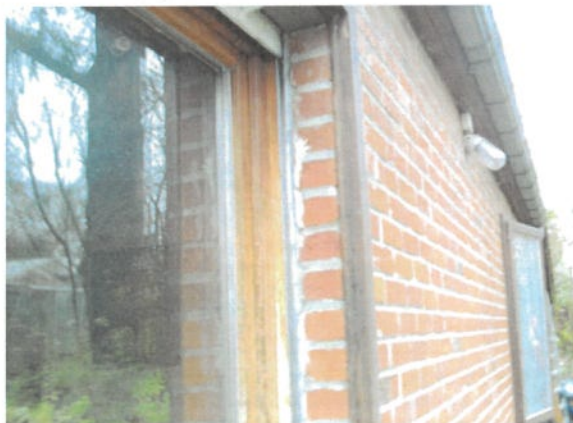
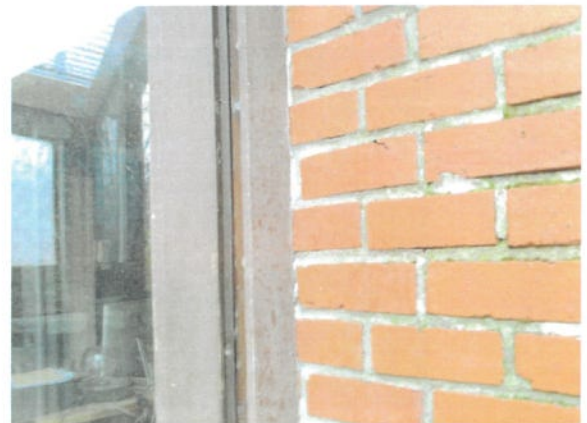
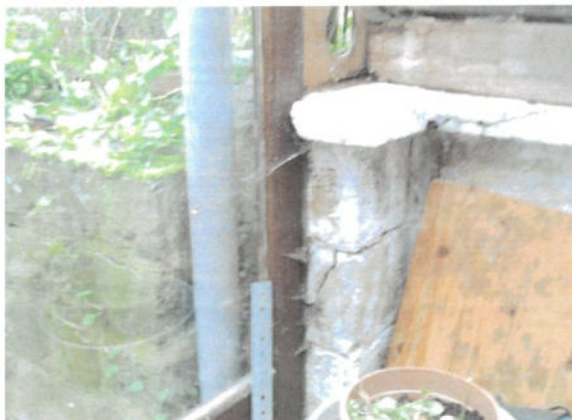
FICHE	Niveau	Local / Endroit	Matériau	Présence amiante
3	/	Façade	Mastic entre châssis en bois et maçonnerie	OUI

Activité pouvant donner lieu à une exposition à l'amiante			
<input checked="" type="checkbox"/>	Travaux	<input type="checkbox"/>	/
<input type="checkbox"/>	/	<input type="checkbox"/>	/
CONSEIL			
<input checked="" type="checkbox"/>	Contrôle annuel de l'état du matériau	<input type="checkbox"/>	/
<input type="checkbox"/>	/	<input type="checkbox"/>	/

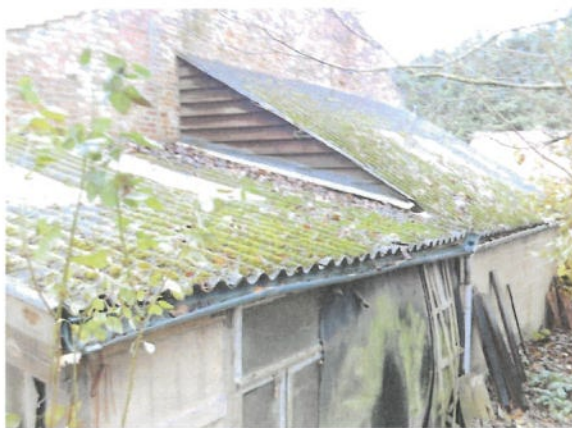
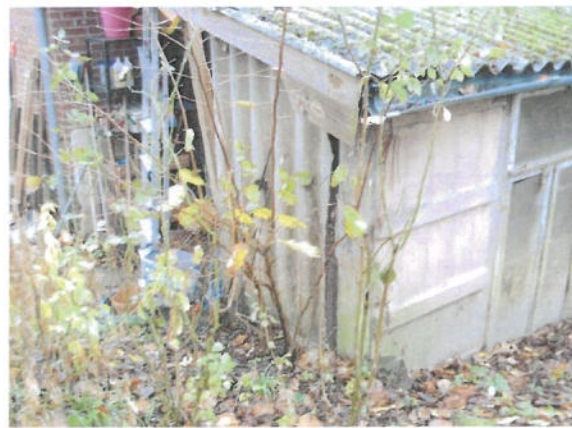
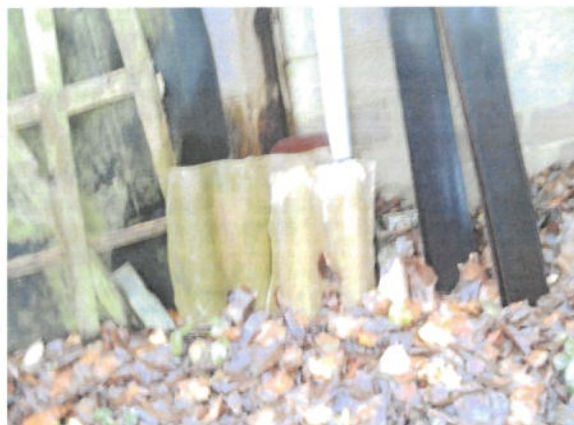
FICHE	Niveau	Local / Endroit	Matériau	Présence amiante
4		Voir conclusion	Ondulés	OUI

Activité pouvant donner lieu à une exposition à l'amiante			
<input checked="" type="checkbox"/>	Jardinage	<input type="checkbox"/>	/
<input checked="" type="checkbox"/>	Travaux	<input type="checkbox"/>	/
CONSEIL			
<input checked="" type="checkbox"/>	Enlèvement des plaques au sol	<input type="checkbox"/>	
<input checked="" type="checkbox"/>	Contrôle annuel de l'état du matériau	<input checked="" type="checkbox"/>	Ne pas démosser à haute pression

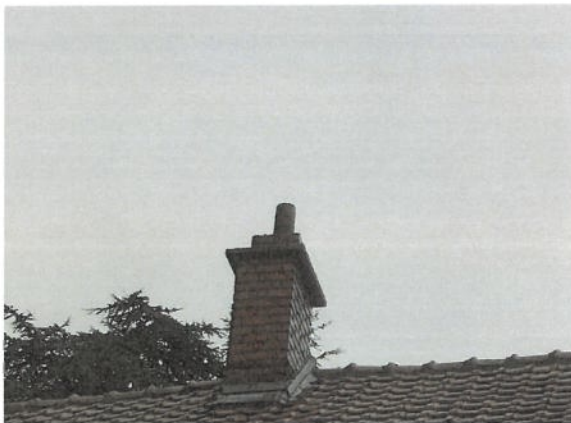
FICHE	Niveau	Local / Endroit	Matériau	Présence amiante
5	/	Toiture	Conduit en amiante ciment	Connu comme contenant de l'amiante

Activité pouvant donner lieu à une exposition à l'amiante			
<input checked="" type="checkbox"/>	Travaux en toiture	<input type="checkbox"/>	/
<input checked="" type="checkbox"/>	Ramonage	<input type="checkbox"/>	/
CONSEIL			
<input checked="" type="checkbox"/>	Contrôle annuel de l'état du matériau	<input type="checkbox"/>	/
<input type="checkbox"/>	/	<input type="checkbox"/>	/
