Asbestinventarisatetest

Sint-Janstraat 181, 8700 Tielt

Attestnummer : 20230516-000347.000

Uitgegeven op : 16.05.2023

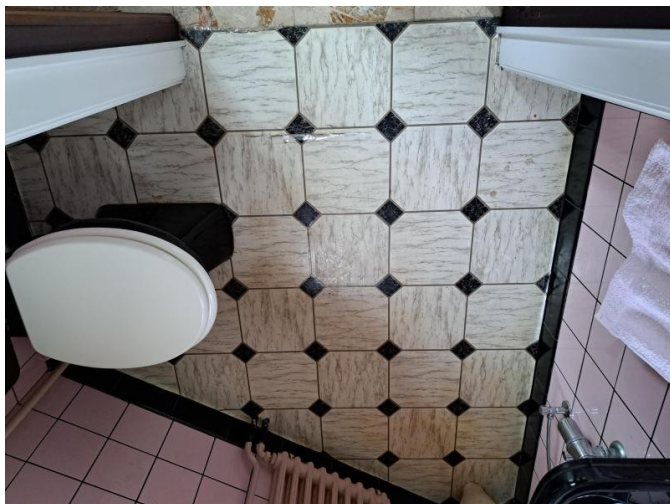
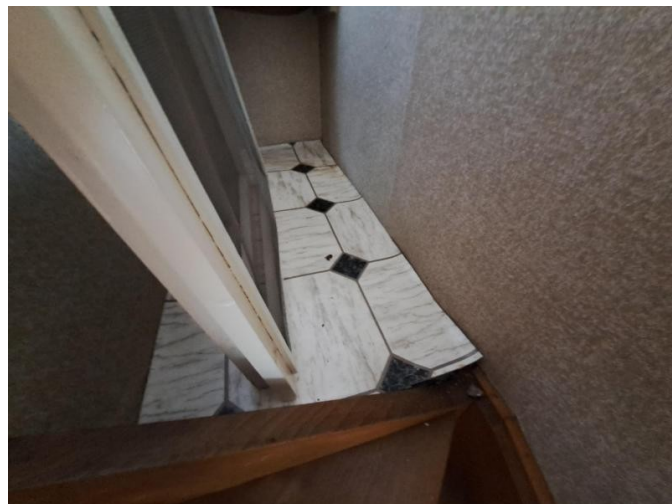
Het asbestmateriaal valt onder de mijlpaal van 2034.

Eindbeoordeling materiaalrisico	Verhoogd materiaalrisico en/of verhoogde kans op vezelvrijgave
---------------------------------	--

Gebondenheid	Categorie 2: niet-hechtgebonden met matrix
Asbestsoort (vezeltype)	Alleen chrysotiel
Asbestconcentratie	Hoog ($\geq 50\%$)
Afschermingsgraad van het gehele materiaal	Geheel of deels (ook) vrij aan de binnenlucht
Toestand van het materiaal	Licht beschadigd, licht verweerd. Intact materiaal type Pical – asbestboard of categorie III 'gebondenheid'

Beschrijving	Vinylvloer toilet/traphal zolder
Omgeving	Binnen
Primaire drager	Vloer
Asbestmateriaal	Prefab - afwerking - Vloerzeil
Bindmiddel van asbestmateriaal	Karton - papier - viltachtig
Gebondenheid op basis van bindmiddel	Niet-hechtgebonden
Hoeveelheid (oppervlakte - aantal)	<ul style="list-style-type: none">• 3,00 m² - 1 stuk
Totale oppervlakte	3,00 m ²
Eenvoudig bereikbaar	Ja
Bevestigingswijze	<ul style="list-style-type: none">• Verlijmd, ingegoten, versmeerd

- Verwijder dit asbestmateriaal zo snel mogelijk. Volg de toestand goed op.

- Hermetische zone (erkend asbestverwijderaar)
Vinylzeilen mogen niet doe-het-zelf verwijderd worden. Aangezien de “kartonnen” onderlaag steeds kan scheuren en daardoor beschadigd geraakt. Bij deze werken komen er steeds asbestvezels vrij in een binnenruimte.

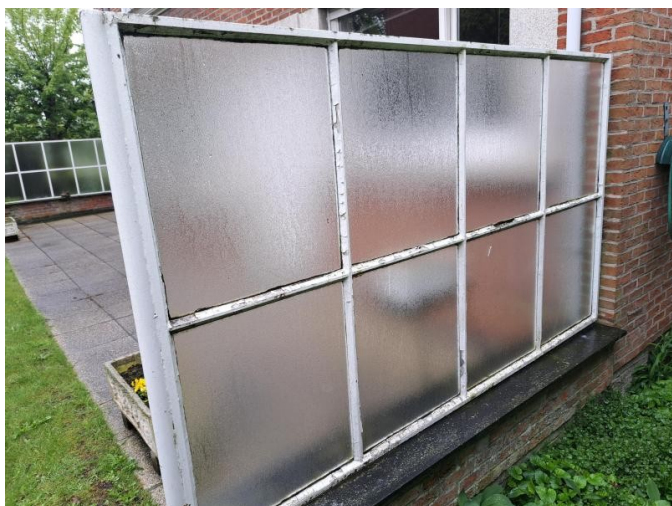
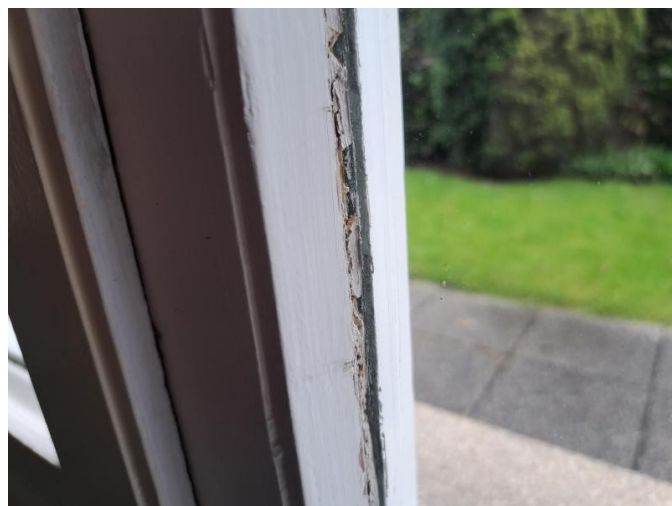
Het asbestmateriaal valt onder de mijlpaal van 2040.

Eindbeoordeling materiaalrisico	Verhoogd materiaalrisico en/of verhoogde kans op vezelvrijgave
---------------------------------	--

Gebondenheid	Categorie 1: hechtgebonden in oorsprong
Asbestsoort (vezeltype)	Amfibool aanwezig, uitgezonderd crocidoliet
Asbestconcentratie	Laag (< 50%)
Afschermingsgraad van het gehele materiaal	Geheel of deels vrij aan de buitenlucht
Toestand van het materiaal	Matig beschadigd, matig verweerd

Beschrijving	Mastiek schrijnwerk
Omgeving	Buiten
Primaire drager	Wandopening verticaal (raam, deur, ...)
Asbestmateriaal	In-situ afwerkingslagen - Pasta, stopverf, voegsel, stopsel, vulsel, mastiek, kitten, ...
Bindmiddel van asbestmateriaal	Kitten, mastiek, pasta
Gebondenheid op basis van bindmiddel	Hecht
Hoeveelheid (gewicht - aantal)	<ul style="list-style-type: none">• 10,00 kg - 1 stuk
Totaal gewicht	10,00 kg
Eenvoudig bereikbaar	Ja
Bevestigingswijze	<ul style="list-style-type: none">• Verlijmd, ingegoten, versmeerd
Identificatiemethode	Vaststelling zonder monsternamen

Destructieve handeling voor identificatie	Nee
Opmerking	Al het oude schrijnwerk dat mastiek bevat die hard is geworden is verdacht. Het betreft een ruwe schatting van de hoeveelheid.

- Verwijder dit asbestmateriaal zo snel mogelijk. Volg de toestand goed op.

- Eenvoudige handelingen: mag via doe-het-zelf of door werknemer(s) met opleidingsattest eenvoudige handelingen
Mastiek is een hechtgebonden toepassing. Deze dient voorzichtig te worden verwijderd ofwel door middel van bvb spatel, ofwel in zijn geheel met schrijnwerk. Zorg ervoor dat er geen resten achterblijven.

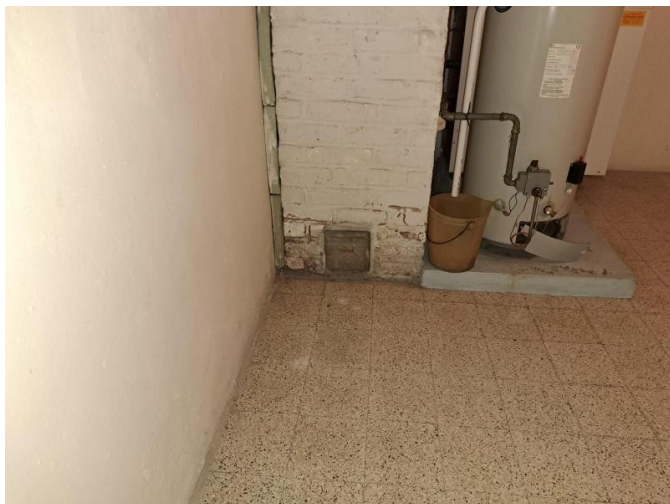
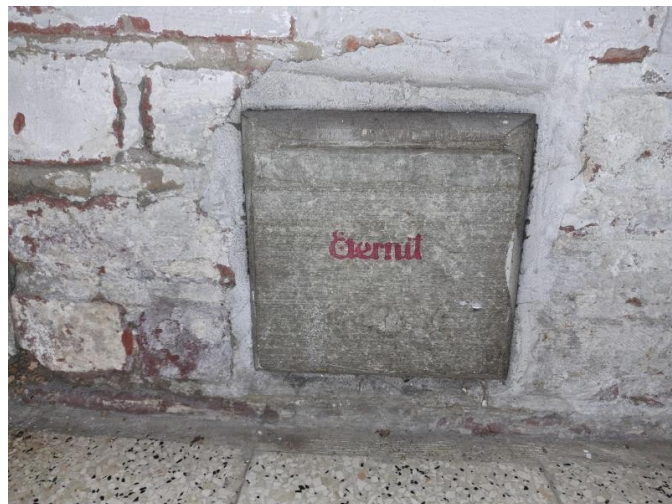
Het asbestmateriaal valt onder de mijlpaal van 2040.

Eindbeoordeling materiaalrisico	Verhoogd materiaalrisico en/of verhoogde kans op vezelvrijgave
---------------------------------	--

Gebondenheid	Categorie 1: hechtgebonden in oorsprong
Asbestsoort (vezeltype)	Crocidoliet aanwezig
Asbestconcentratie	Laag (< 50%)
Afschermingsgraad van het gehele materiaal	Geheel of deels (ook) vrij aan de binnenlucht
Toestand van het materiaal	Licht beschadigd, licht verweerd. Intact materiaal type Pical – asbestboard of categorie III 'gebondenheid'

Beschrijving	Inspectieluik stookruimte
Omgeving	Binnen
Primaire drager	HVAC infrastructuur en uitrusting
Asbestmateriaal	Inspectieluik
Bindmiddel van asbestmateriaal	Cement
Gebondenheid op basis van bindmiddel	Hecht
Hoeveelheid (gewicht - aantal)	<ul style="list-style-type: none">• 5,00 kg - 1 stuk
Totaal gewicht	5,00 kg
Eenvoudig bereikbaar	Ja
Bevestigingswijze	<ul style="list-style-type: none">• Verlijmd, ingegoten, versmeerd
Identificatiemethode	Vaststelling zonder monsternamen

- Verwijder dit asbestmateriaal zo snel mogelijk. Volg de toestand goed op.

- Eenvoudige handelingen: mag via doe-het-zelf of door werknemer(s) met opleidingsattest eenvoudige handelingen
Inspectieluikjes zijn een hechtgebonden toepassing. Deze dienen voorzichtig te worden verwijderd, zonder het inspectieluik te breken of er in te slijpen.

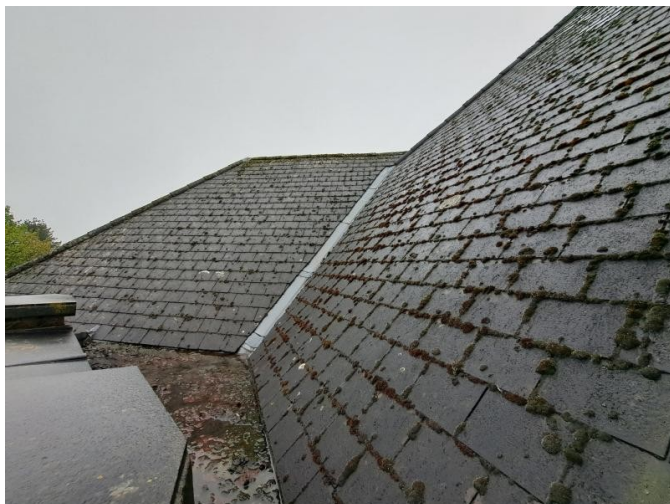
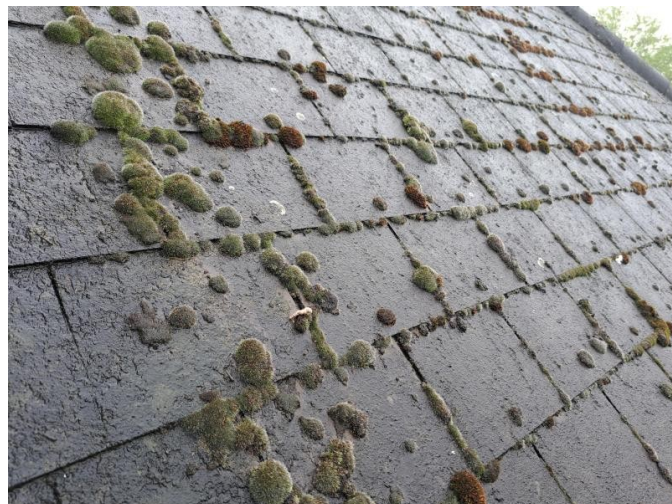
Het asbestmateriaal valt onder de mijlpaal van 2034.

Eindbeoordeling materiaalrisico	Verhoogd materiaalrisico en/of verhoogde kans op vezelvrijgave
---------------------------------	--

Gebondenheid	Categorie 1: hechtgebonden in oorsprong
Asbestsoort (vezeltype)	Crocidoliet aanwezig
Asbestconcentratie	Laag (< 50%)
Afschermingsgraad van het gehele materiaal	Geheel of deels vrij aan de buitenlucht
Toestand van het materiaal	Matig beschadigd, matig verweerd

Beschrijving	Leien dak woning
Omgeving	Buiten
Primaire drager	Schuin dak
Asbestmateriaal	Dak- en gevelbekleding - Lei, shingle
Bindmiddel van asbestmateriaal	Cement
Gebondenheid op basis van bindmiddel	Hecht
Hoeveelheid (oppervlakte - aantal)	<ul style="list-style-type: none">• 200,00 m² - 1 stuk
Totale oppervlakte	200,00 m ²
Eenvoudig bereikbaar	Ja
Bevestigingswijze	<ul style="list-style-type: none">• Genageld, geniet
Identificatiemethode	Vaststelling zonder monsternamen

- Verwijder dit asbestmateriaal zo snel mogelijk. Volg de toestand goed op.

- Eenvoudige handelingen: mag via doe-het-zelf of door werknemer(s) met opleidingsattest eenvoudige handelingen
Asbestleien zijn een hechtgebonden toepassing, deze dienen voorzichtig te worden verwijderd zonder te breken/slijpen om vezelvrijgave te vermijden.

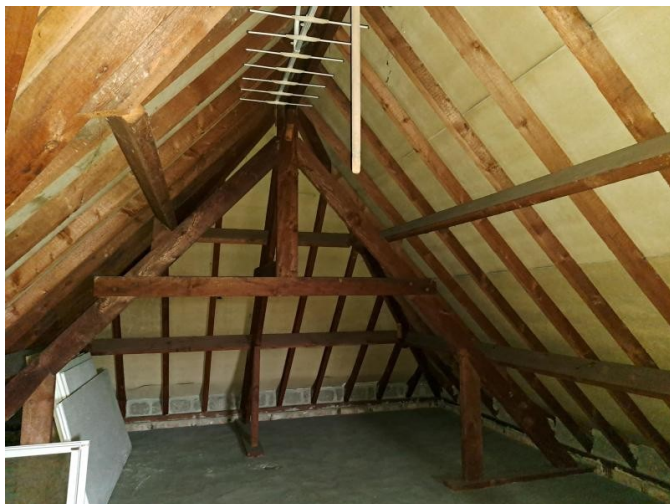
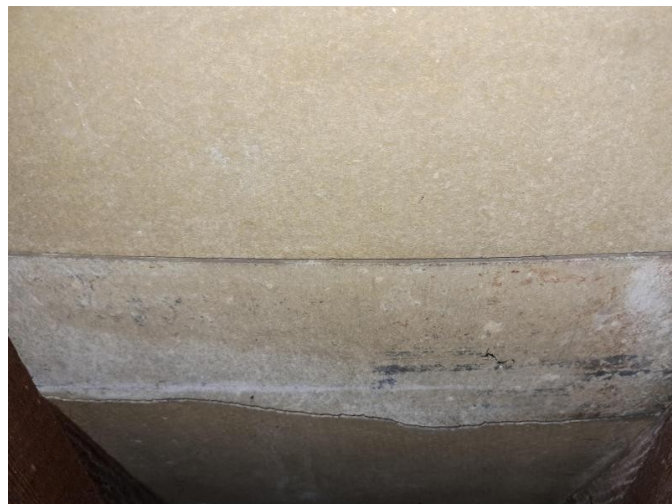
Het asbestmateriaal valt onder de mijlpaal van 2040.

Eindbeoordeling materiaalrisico	Verhoogd materiaalrisico en/of verhoogde kans op vezelvrijgave
---------------------------------	--

Gebondenheid	Categorie 1: hechtgebonden in oorsprong
Asbestsoort (vezeltype)	Crocidoliet aanwezig
Asbestconcentratie	Laag (< 50%)
Afschermingsgraad van het gehele materiaal	Geheel of deels (ook) vrij aan de binnenlucht
Toestand van het materiaal	Licht beschadigd, licht verweerd. Intact materiaal type Pical – asbestboard of categorie III 'gebondenheid'

Beschrijving	Menuiserie Onderdak
Omgeving	Binnen
Primaire drager	Schuin dak
Asbestmateriaal	Plaat, paneel, tablet - Type Menuiserie
Bindmiddel van asbestmateriaal	Cement
Gebondenheid op basis van bindmiddel	Hecht
Hoeveelheid (oppervlakte - dikte - aantal)	• 200,00 m ² - 0,30 cm - 1 stuk
Totaal volume	0,60 m ³
Eenvoudig bereikbaar	Ja
Bevestigingswijze	• Geklemd • Genageld, geniet

- Verwijder dit asbestmateriaal zo snel mogelijk. Volg de toestand goed op.

- Eenvoudige handelingen: mag via doe-het-zelf of door werknemer(s) met opleidingsattest eenvoudige handelingen
Menuiserieplaten zijn een hechtgebonden toepassing, deze dienen voorzichtig te worden verwijderd zonder te breken/slijpen om vezelvrijgave te vermijden.

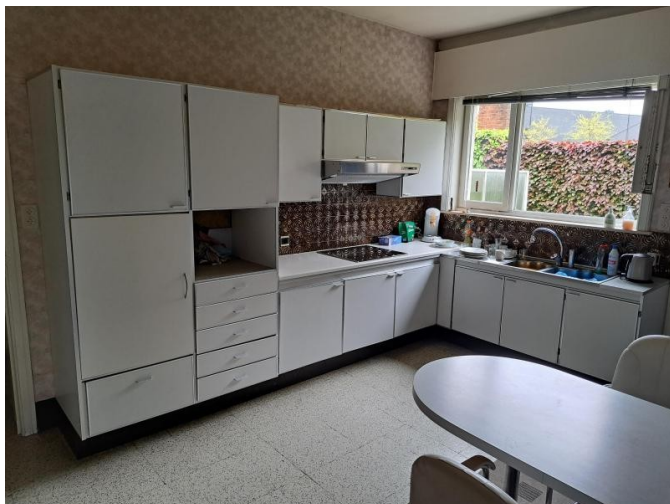
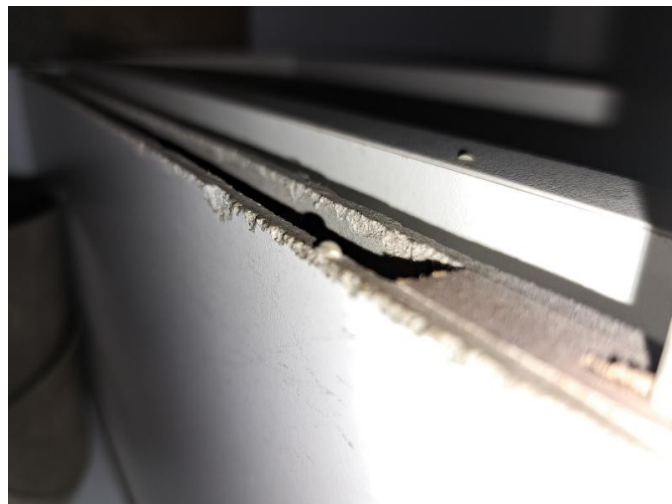
Het asbestmateriaal valt onder de mijlpaal van 2040.

Eindbeoordeling materiaalrisico	Verhoogd materiaalrisico en/of verhoogde kans op vezelvrijgave
---------------------------------	--

Gebondenheid	Categorie 1: hechtgebonden in oorsprong
Asbestsoort (vezeltype)	Crocidoliet aanwezig
Asbestconcentratie	Laag (< 50%)
Afschermingsgraad van het gehele materiaal	Geheel of deels (ook) vrij aan de binnenlucht
Toestand van het materiaal	Licht beschadigd, licht verweerd. Intact materiaal type Pical – asbestboard of categorie III 'gebondenheid'

Beschrijving	Glasalplaten keuken
Omgeving	Binnen
Primaire drager	Inrichting (meubilair, ...)
Asbestmateriaal	Plaat, paneel, tablet - Geëmailleerd, type Glasal
Bindmiddel van asbestmateriaal	Cement
Gebondenheid op basis van bindmiddel	Hecht
Hoeveelheid (oppervlakte - dikte - aantal)	• 80,00 m ² - 0,30 cm - 1 stuk
Totaal volume	0,24 m ³
Eenvoudig bereikbaar	Ja
Bevestigingswijze	• Geklemd
Identificatiemethode	Vaststelling zonder monsternamen

- Verwijder dit asbestmateriaal zo snel mogelijk. Volg de toestand goed op.

- Eenvoudige handelingen: mag via doe-het-zelf of door werknemer(s) met opleidingsattest eenvoudige handelingen
Glasalplaten zijn een hechtgebonden toepassing, deze dienen voorzichtig te worden verwijderd zonder te breken/slijpen om vezelvrijgave te vermijden.

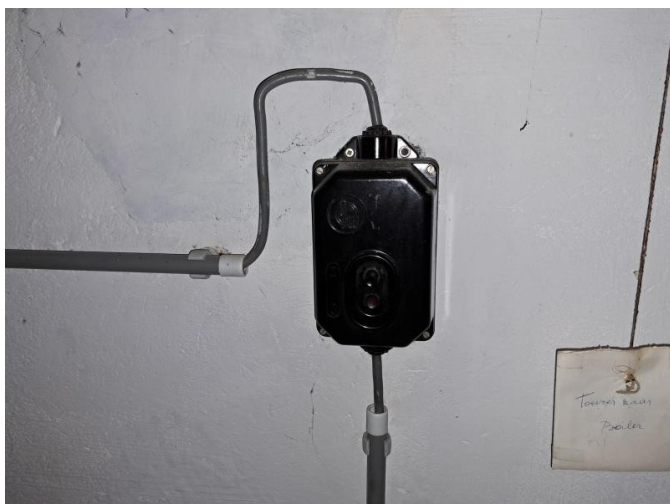
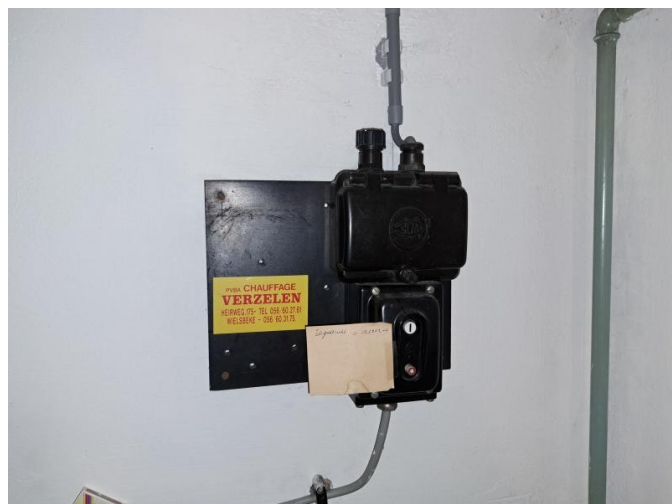
Het asbestmateriaal valt onder de mijlpaal van 2040.

Eindbeoordeling materiaalisico	Laag materiaalisico en/of verlaagde kans op vezelvrijgave
--------------------------------	---

Gebondenheid	Categorie 1: hechtgebonden in oorsprong
Asbestsoort (vezeltype)	Crocidoliet aanwezig
Asbestconcentratie	Laag (< 50%)
Afschermingsgraad van het gehele materiaal	Geheel of deels (ook) vrij aan de binnenlucht
Toestand van het materiaal	Onbeschadigd, niet verweerd

Beschrijving	Bakeliet (oud elektrisch materiaal)
Omgeving	Binnen
Primaire drager	Communicatie en elektrische infrastructuur en uitrusting
Asbestmateriaal	Bakeliet
Bindmiddel van asbestmateriaal	Kunststof of -hars
Gebondenheid op basis van bindmiddel	Hecht
Hoeveelheid (gewicht - aantal)	<ul style="list-style-type: none">• 20,00 kg - 1 stuk
Totaal gewicht	20,00 kg
Eenvoudig bereikbaar	Ja
Bevestigingswijze	<ul style="list-style-type: none">• Geschroefd
Identificatiemethode	Vaststelling zonder monsternamen

Destructieve handeling voor identificatie	Nee
Opmerking	Het betreft al het oud elektrisch (schakel)materieel van bakeliet (zwart/bruin) (bvb; schakelaars/klemmendozen/stopcontacten/lamphouders...) Het betreft een ruwe schatting van de hoeveelheid.

- Zorg voor een veilig beheer. Vermijd het beschadigen van het asbestmateriaal. Controleer de toestand jaarlijks op wijzigingen.

- Eenvoudige handelingen: mag via doe-het-zelf of door werknemer(s) met opleidingsattest eenvoudige handelingen
Elektrisch materiaal uit bakeliet zijn hechtgebonden toepassingen. Deze dienen voorzichtig te worden verwijderd zonder te breken.

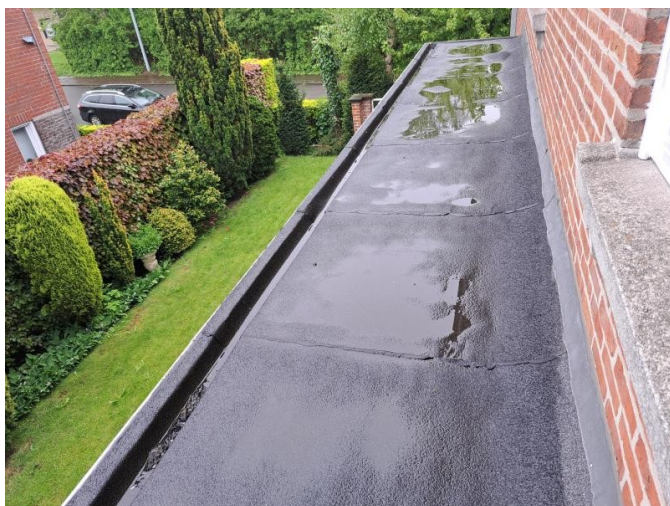
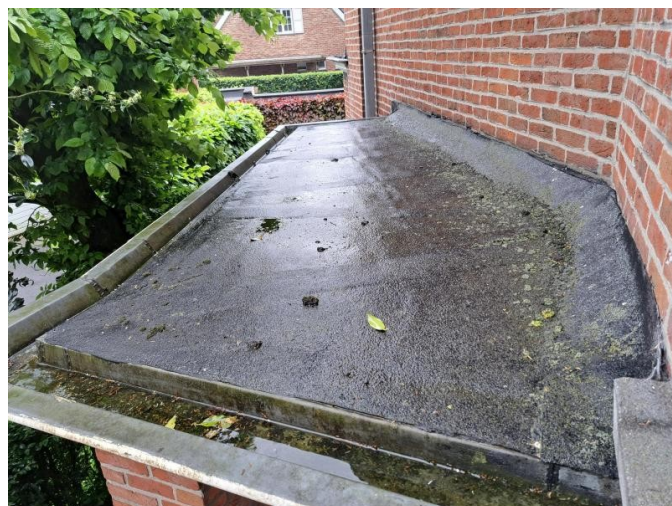
Het asbestmateriaal valt onder de mijlpaal van 2040.

Eindbeoordeling materiaalrisico	Laag materiaalrisico en/of verlaagde kans op vezelvrijgave
---------------------------------	--

Gebondenheid	Categorie 1: hechtgebonden in oorsprong
Asbestsoort (vezeltype)	Crocidoliet aanwezig
Asbestconcentratie	Laag (< 50%)
Afschermingsgraad van het gehele materiaal	Geheel of deels vrij aan de buitenlucht
Toestand van het materiaal	Licht beschadigd, licht verweerd. Intact materiaal type Pical – asbestboard of categorie III 'gebondenheid'

Beschrijving	Roofing platte daken
Omgeving	Buiten
Primaire drager	Plat dak
Asbestmateriaal	Dak- en gevelbekleding - Roofing
Bindmiddel van asbestmateriaal	Bitumen (roofing, teer, asfalt)
Gebondenheid op basis van bindmiddel	Hecht
Hoeveelheid (oppervlakte - aantal)	• 15,00 m ² - 1 stuk
Totale oppervlakte	15,00 m ²
Eenvoudig bereikbaar	Ja
Bevestigingswijze	• Verlijmd, ingegoten, versmeerd

- Zorg voor een veilig beheer. Vermijd het beschadigen van het asbestmateriaal. Controleer de toestand jaarlijks op wijzigingen.

- Eenvoudige handelingen: enkel door erkend asbestverwijderaar
Roofing mag, gezien dit niet zonder te scheuren/breken verwijderd kan worden, niet doe-het-zelf verwijderd worden. Er komen hier steeds asbestvezels bij vrij.

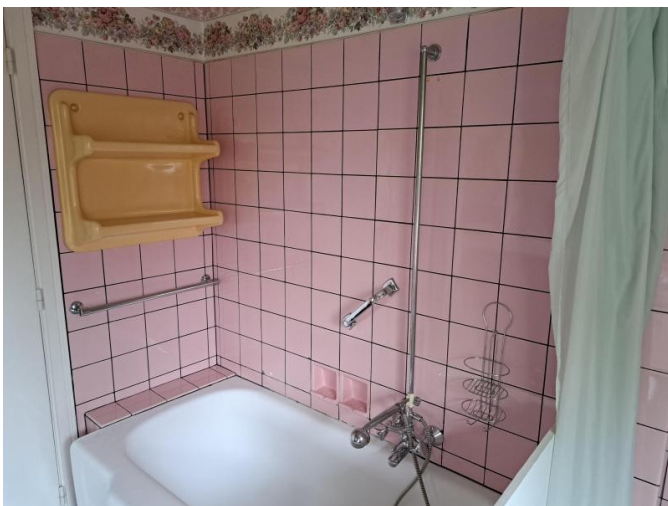
De gebruikte tegelijm van faiencetegels kan asbest bevatten, het betreft een niet-destructief onderzoek, daardoor kon deze niet visueel vastgesteld of bemonsterd worden.

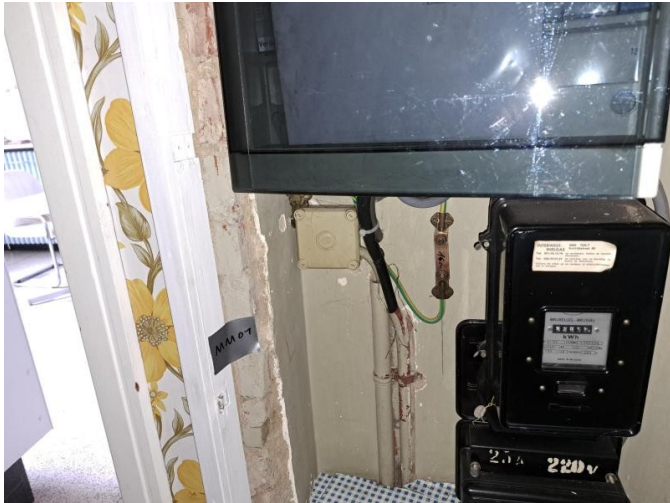
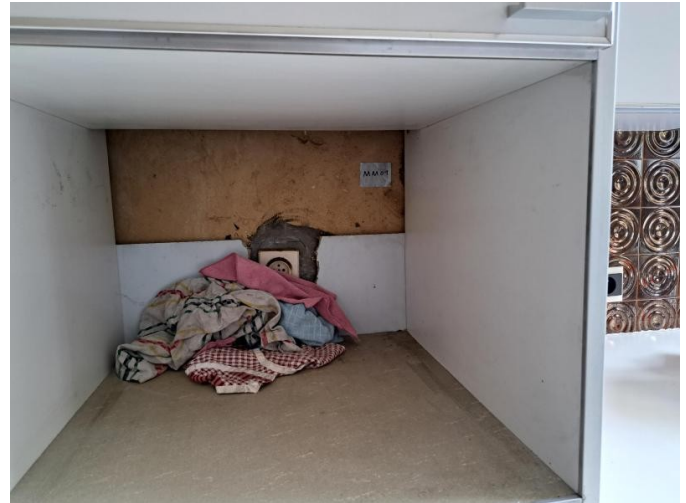
Fiche 10: Pleister muren

Geen asbest

#	Type	Referentie	Resultaat
10.1	Mengmonster	MM01	Geen asbest

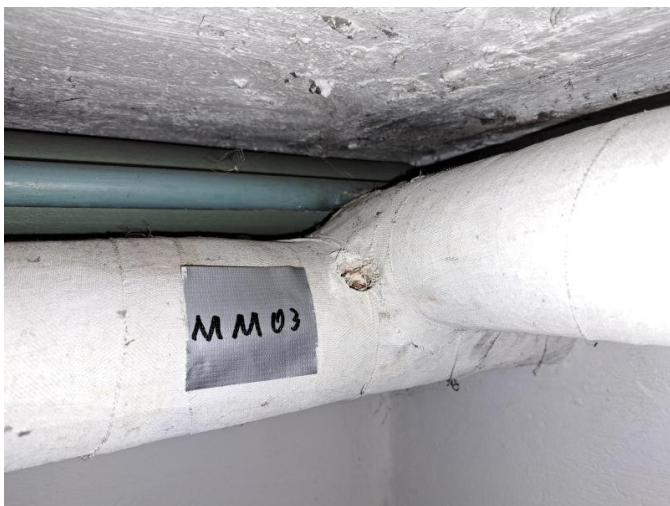
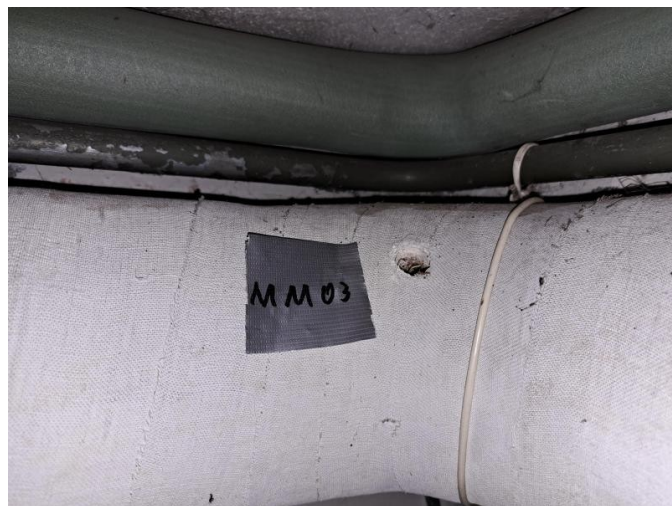
Fiche 11: Leidingisolatie kelder

Geen asbest

#	Type	Referentie	Resultaat
11.1	Mengmonster	MM03	Geen asbest
11.2	Mengmonster	MM04	Geen asbest
11.3	Mengmonster	MM05	Geen asbest

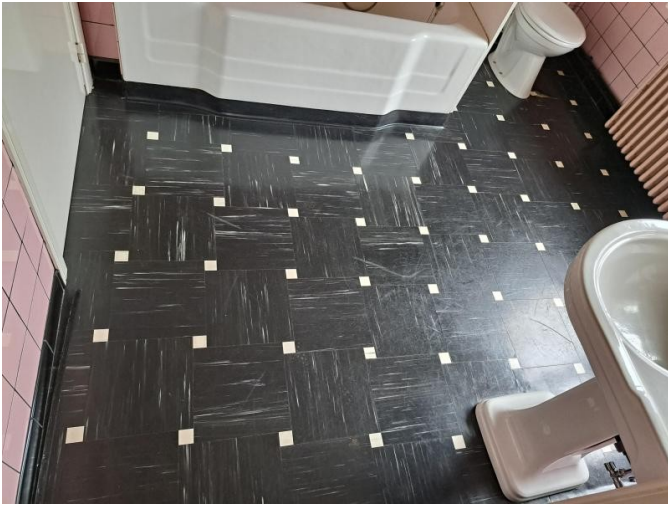
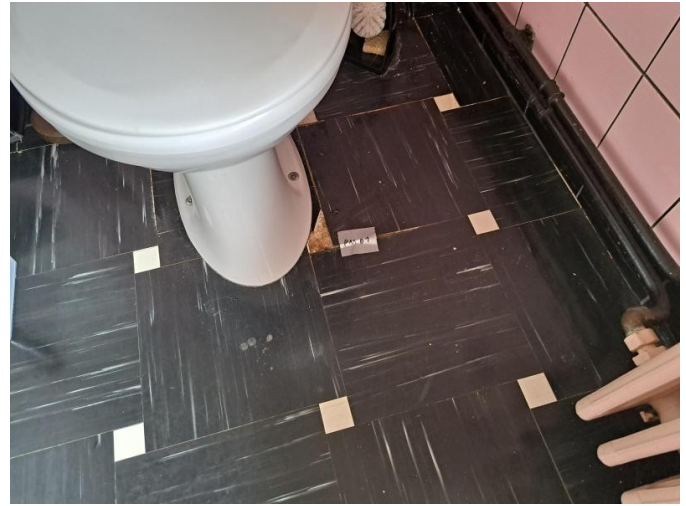
Fiche 12: Vinyltegels badkamer

Geen asbest

#	Type	Referentie	Resultaat
12.1	Puntmonster	PM01	Geen asbest

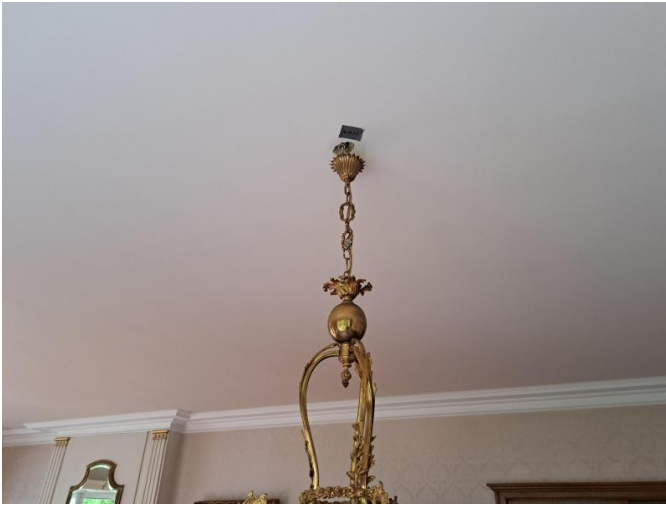
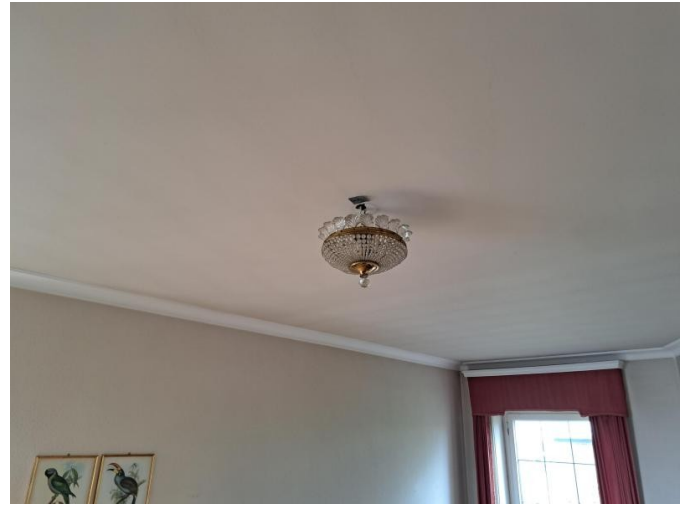
Fiche 13: Pleister plafond

Geen asbest

#	Type	Referentie	Resultaat
13.1	Mengmonster	MM02	Geen asbest
