Asbestinventarisatetest

Elizabetlaan 126/12, 8300 Knokke-Heist

Attestnummer : 20240724-000182.000

Uitgegeven op : 24.07.2024

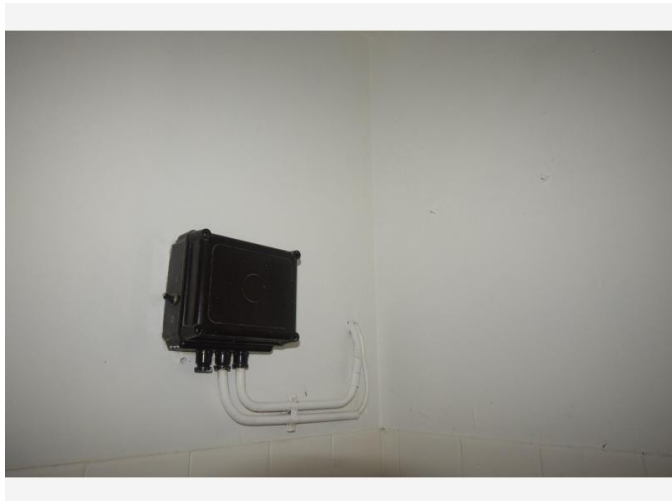
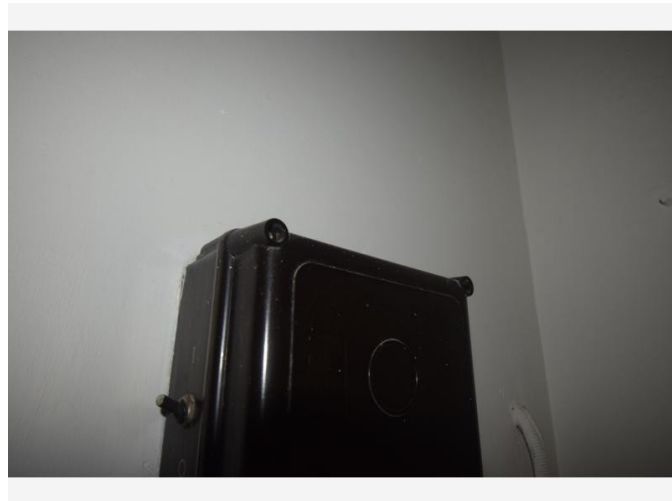
Het asbestmateriaal valt onder de mijlpaal van 2040.

Eindbeoordeling materiaalrisico	Verhoogd materiaalrisico en/of verhoogde kans op vezelvrijgave
---------------------------------	--

Gebondenheid	Categorie 1: hechtgebonden in oorsprong
Asbestsoort (vezeltype)	Crocidoliet aanwezig
Asbestconcentratie	Laag (< 50%)
Afschermingsgraad van het gehele materiaal	Geheel of deels (ook) vrij aan de binnenlucht
Toestand van het materiaal	Licht beschadigd, licht verweerd. Intact materiaal type Pical – asbestboard of categorie III 'gebondenheid'

Beschrijving	Elementen in bakeliet (Appartement & kelderberging)
Omgeving	Binnen
Primaire drager	Communicatie en elektrische infrastructuur en uitrusting
Asbestmateriaal	Plaat, paneel, tablet - Type Bakeliet
Bindmiddel van asbestmateriaal	Kunststof of -hars
Gebondenheid op basis van bindmiddel	Hecht
Hoeveelheid (oppervlakte - dikte - aantal)	<ul style="list-style-type: none">• 0,10 m² - 0,80 cm - 4 stuks
Totaal volume	0,003 m ³
Eenvoudig bereikbaar	Ja
Bevestigingswijze	<ul style="list-style-type: none">• Geschroefd
Identificatiemethode	Vaststelling zonder monsternamen
Destructieve handeling voor identificatie	Nee
Opmerking	Verdeeldoos/schakelaars/stopcontact (Zie aanduidingen op plannen).

- Verwijder dit asbestmateriaal zo snel mogelijk. Volg de toestand goed op.

- Eenvoudige handelingen: mag via doe-het-zelf of door werknemer(s) met opleidingsattest eenvoudige handelingen
In binnenruimtes mag u alleen hechtgebonden asbest verwijderen dat niet beschadigd is. Dat betekent dat het materiaal volledig intact is en er geen vrije asbestvezels zichtbaar zijn. Opgelet: ook tijdens het verwijderen moet het asbest intact blijven. Bijgevolg dient men de toepassing dus te verwijderen zonder te breken of schade toe te brengen (in hun geheel). Indien dit niet mogelijk is mag je de asbest-toepassing niet zelf verwijderen en dien je een erkend verwijderaar aan te spreken.

Bevochtig/fixeer het materiaal voor de verwijdering en sla het nadien op in een gesloten dubbele verpakking met asbeststicker. Contacteer uw recyclagepark voor een correcte inlevering of schakel een erkend

Verwijder de materialen voor bij voorkeur manueel. Handwerktuigen of in laatste instantie traagdraaiend gereedschap kunnen ook gebruikt worden.

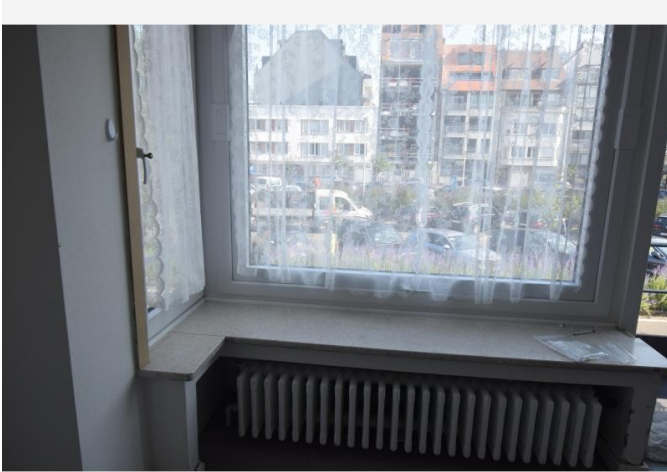
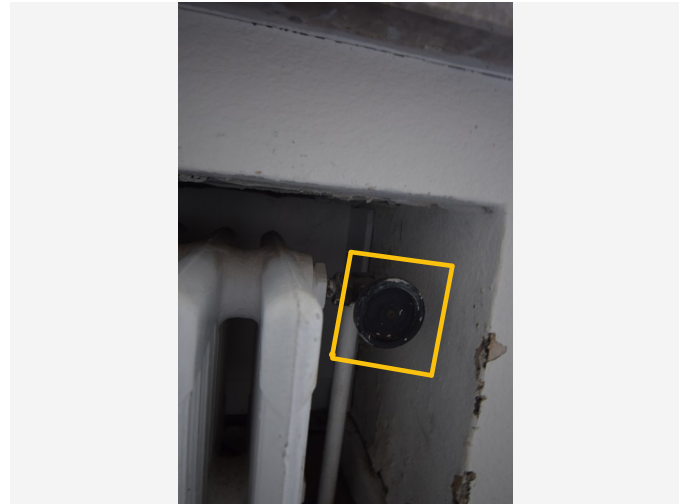
Het asbestmateriaal valt onder de mijlpaal van 2040.

Eindbeoordeling materiaalrisico	Verhoogd materiaalrisico en/of verhoogde kans op vezelvrijgave
---------------------------------	--

Gebondenheid	Categorie 1: hechtgebonden in oorsprong
Asbestsoort (vezeltype)	Crocidoliet aanwezig
Asbestconcentratie	Laag (< 50%)
Afschermingsgraad van het gehele materiaal	Geheel of deels (ook) vrij aan binnenluchtstromen
Toestand van het materiaal	Licht beschadigd, licht verweerd. Intact materiaal type Pical – asbestboard of categorie III 'gebondenheid'

Beschrijving	Bakeliet radiatorknoppen
Omgeving	Binnen
Primaire drager	HVAC infrastructuur en uitrusting
Asbestmateriaal	Plaat, paneel, tablet - Type Bakeliet
Bindmiddel van asbestmateriaal	Kunststof of -hars
Gebondenheid op basis van bindmiddel	Hecht
Hoeveelheid (oppervlakte - dikte - aantal)	• 0,05 m ² - 1,00 cm - 6 stuks
Totaal volume	0,003 m ³
Eenvoudig bereikbaar	Ja
Bevestigingswijze	• Geschroefd
Identificatiemethode	Vaststelling zonder monstername
Destructieve handeling voor identificatie	Nee

- Scherm in afwachting van verwijdering het asbestmateriaal af van luchtstromingen en verstoring: bijvoorbeeld door het te verpakken, te fixeren, af te dekken, signalisatie - afbakening aan te brengen, ...
- Verwijder dit asbestmateriaal zo snel mogelijk. Volg de toestand goed op.

- Eenvoudige handelingen: mag via doe-het-zelf of door werknemer(s) met opleidingsattest eenvoudige handelingen
In binnenruimtes mag u alleen hechtgebonden asbest verwijderen dat niet beschadigd is. Dat betekent dat het materiaal volledig intact is en er geen vrije asbestvezels zichtbaar zijn. Opgelet: ook tijdens het verwijderen moet het asbest intact blijven. Bijgevolg dient men de toepassing dus te verwijderen zonder te breken of schade toe te brengen (In hun geheel). Indien dit niet mogelijk is mag je de asbest-toepassing niet zelf verwijderen en dien je een erkend verwijderaar aan te spreken.

Verwijder de materialen 1 voor 1 bij voorkeur manueel. Handwerktuigen of in laatste instantie traagdraaiend gereedschap kunnen ook gebruikt worden.

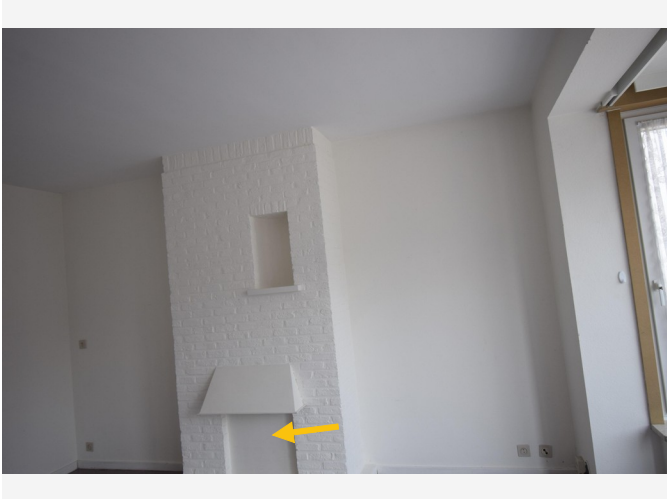
- Asbestverdachte materialen (bv: pakkingen, asbestkoord, verbindingen voor buizen of kanalen, brandwerende materialen, ...) kunnen voorkomen in het toestel/schouw. Dit is niet te bepalen zonder destructief onderzoek.
- Waarneembare beplating in hout/metaal --> OK --> Geen destructief onderzoek naar achterliggende lagen.
- Bekleding rondom in metselwerk/hout/metaal --> OK

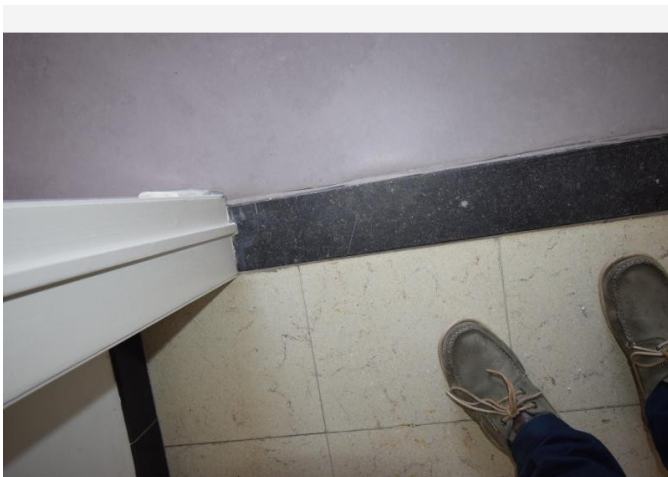
Het vloerzeil zelf is niet-asbestverdacht (Jute onderlaag / flexibel met plastic onderlaag). Geen destructief onderzoek gepleegd naar eventuele verdachte onderliggende (lijm)lagen, daar tapijtvloeren/vloerzeilen intact waren op het bezoek (Conform opdracht). Als u oudere lijm of verdachte onderliggende lagen tegenkomt, laat dan eerst een staal uitvoeren alvorens eventuele werken verder te zetten.

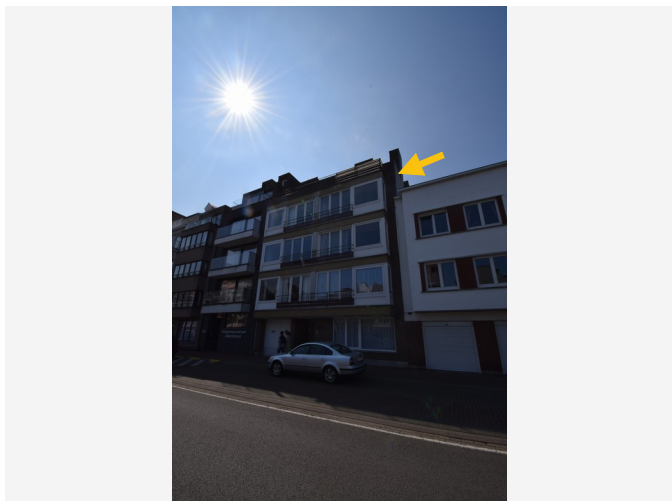
Fiche 6: Gemeenschappelijke delen - Appartementsgebouw

Verscheidene elementen betreffende het appartementsgebouw zijn asbestverdacht (Leien zijkant gevel). Deze behoren echter toe tot de gemene delen van het gebouw en zullen verder geïnspecteerd/bestaald moeten worden voor het attest gemeenschappelijke delen.

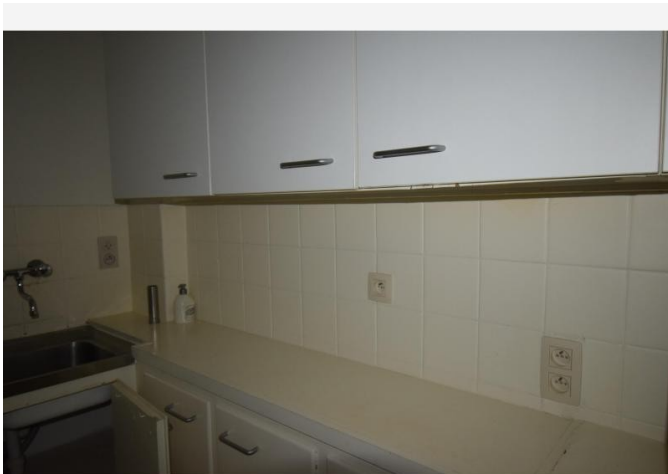
Fiche 7: Onderliggende lagen (Badkamer/keuken/WC/terras/...)

Geen onderzoek gepleegd naar eventuele verdachte onderliggende (lijm)lagen, daar niet-verdachte tegels/muurbekledingen/plinten intact waren op het bezoek (Conform opdracht). Als u oudere lijmlagen of verdachte onderliggende lagen tegenkomt, laat dan eerst een staal uitvoeren alvorens eventuele werken verder te zetten.

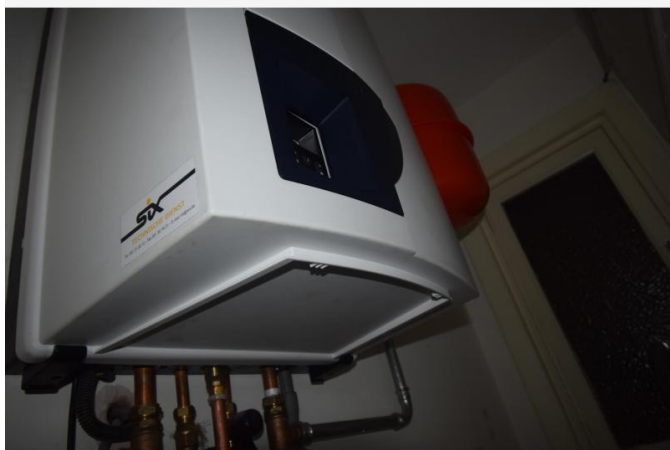
De verwarmingsketel is van na 2001 (Recent model).

Asbestverdachte materialen (bv: pakkingen, asbestkoord, verbindingen voor buizen of kanalen, brandwerende materialen, ...) kunnen bijgevolg niet in het toestel aanwezig zijn.

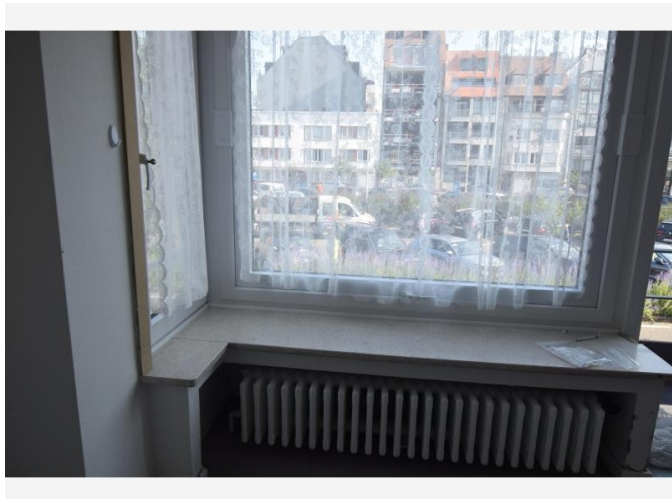
Fiche 9: Gietijzeren/oudere radiatoren (Bouwjaar ongekend)

De entiteit is verwarmd met gietijzeren radiatoren.

Het bouwjaar en/of de technische gegevens van deze verwarmingselementen konden niet worden waargenomen.

Asbestverdachte materialen (bv: pakkingen, asbestkoord, verbindingen voor buizen of kanalen, brandwerende materialen, ...) kunnen bijgevolg in de toestellen aanwezig zijn. Er werd geen destructief onderzoek gesteld op de toestellen.

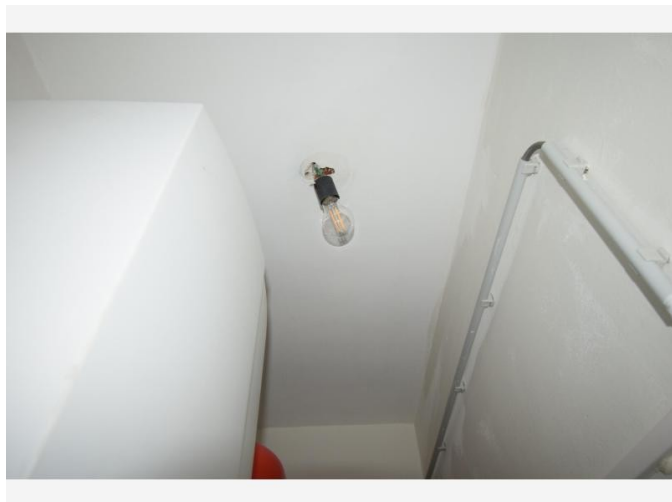
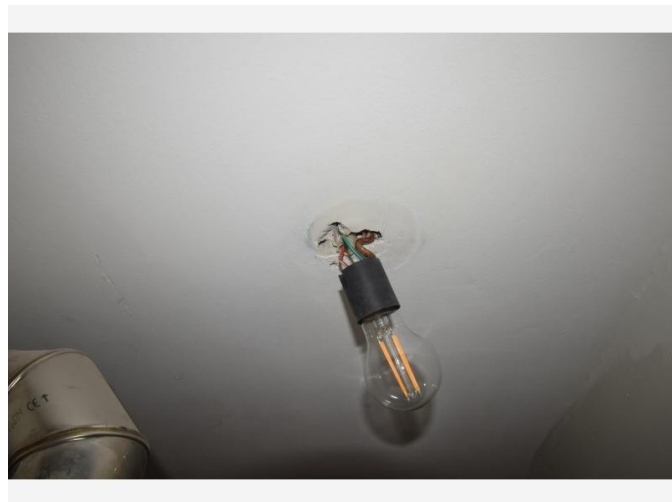
Fiche 10: Pleisterwerk - Plafonds

Geen asbest

#	Type	Referentie	Resultaat
10.1	Mengmonster	93030 - 2	Geen asbest

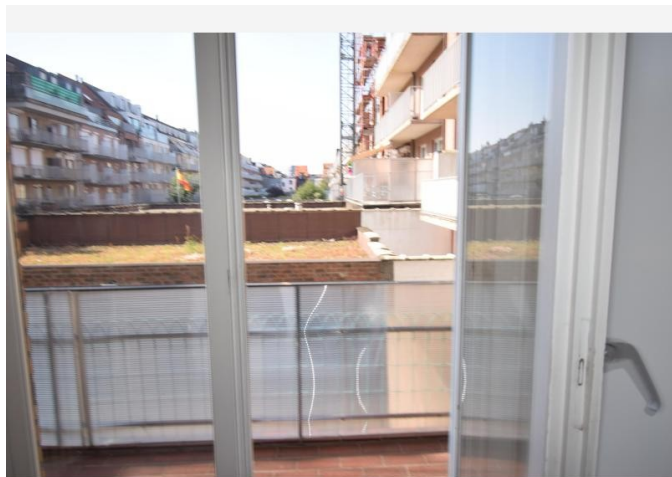
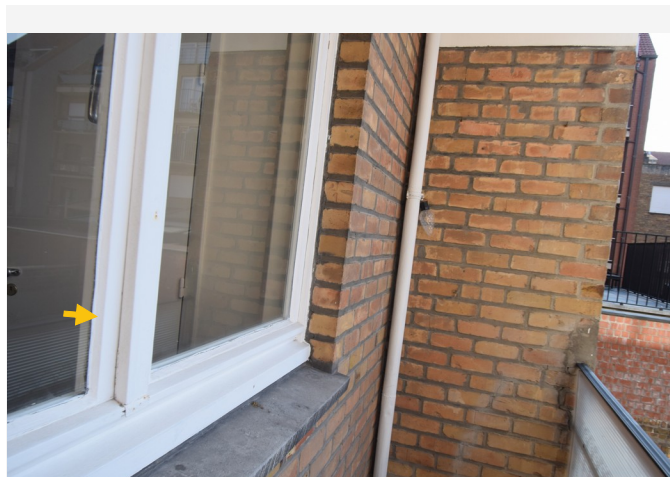
Geen asbest

Beschrijving	Kit - Schrijnwerk/glas van ramen
Omgeving	Grenst aan binnen- en buitenlucht
Primaire drager	Wandopening verticaal (raam, deur, ...)
Bindmiddel van materiaal	Kitten, mastiek, pasta
Gebondenheid op basis van bindmiddel	Hecht
Hoeveelheid (gewicht - aantal)	• 0,50 kg - 6 stuks
Totaal gewicht	3,00 kg
Identificatiemethode	Vaststelling met bewijsdocument, zonder monstername
Destructieve handeling voor identificatie	Nee
Opmerking	Staal genomen bij ander appartement in zelfde gebouw (Zelfde materiaal bij alle houten ramen in het gebouw) - Resultaat labo: Niet-asbesthoudend.

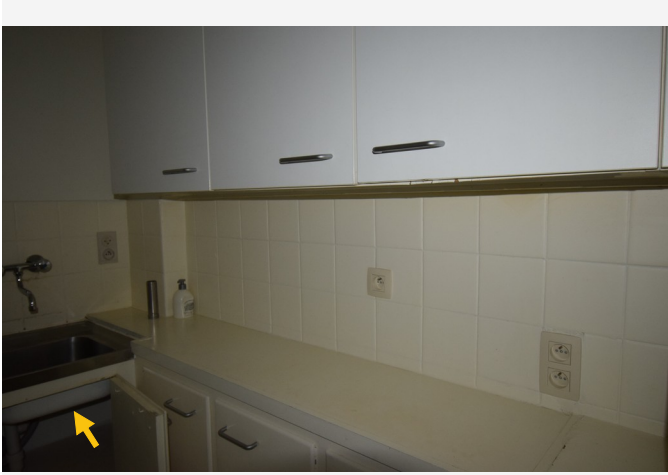
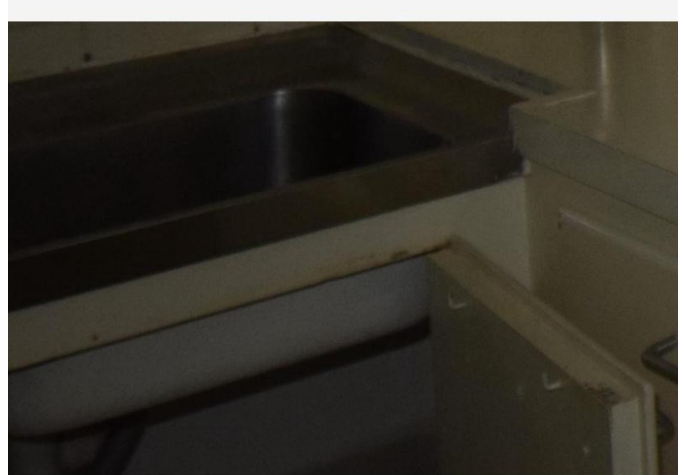
Geen asbest

Beschrijving	Coating - Spoelbakken keuken
Omgeving	Binnen
Primaire drager	Sanitaire infrastructuur en uitrusting (toe- en afvoer)
Bindmiddel van materiaal	Kunststof of -hars
Gebondenheid op basis van bindmiddel	Hecht
Hoeveelheid (oppervlakte - aantal)	• 0,10 m ² - 1 stuk
Totale oppervlakte	0,10 m ²
Identificatiemethode	Vaststelling met bewijsdocument, zonder monstername
Destructieve handeling voor identificatie	Nee
Opmerking	Onderzijde. Staal genomen bij ander appartement in zelfde gebouw (Zelfde materiaal) - Resultaat labo: Niet-asbesthoudend.

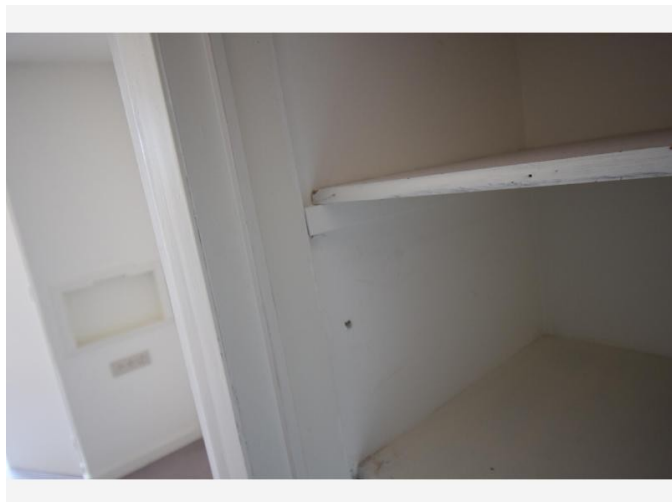
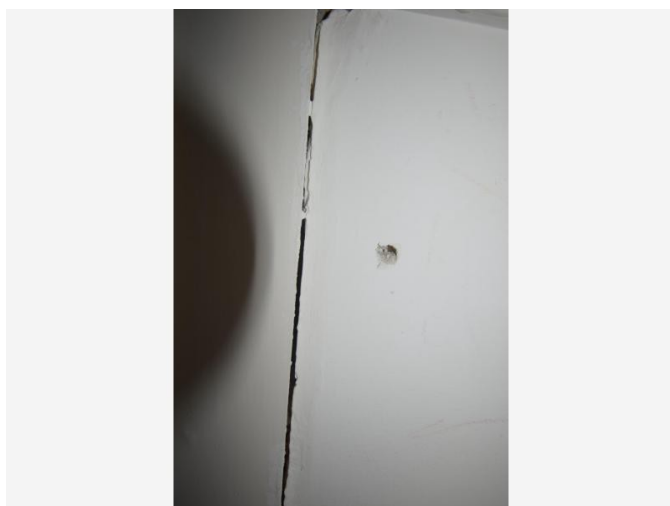
Fiche 13: Pleisterwerk - Muren

Geen asbest

#	Type	Referentie	Resultaat
13.1	Mengmonster	93030 - 1	Geen asbest
