# Asbestinventarisatetest

Elizabetlaan 126/22, 8300 Knokke-Heist

Attestnummer : 20240726-000166.000

# Zone 1: Hoofdgebouw - Appartementengebouw

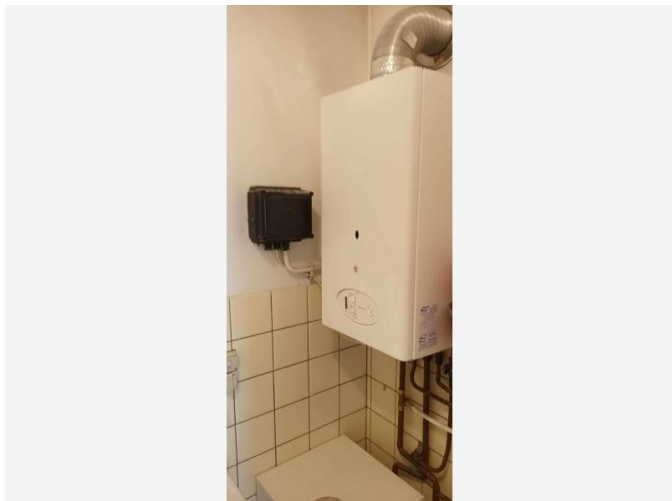
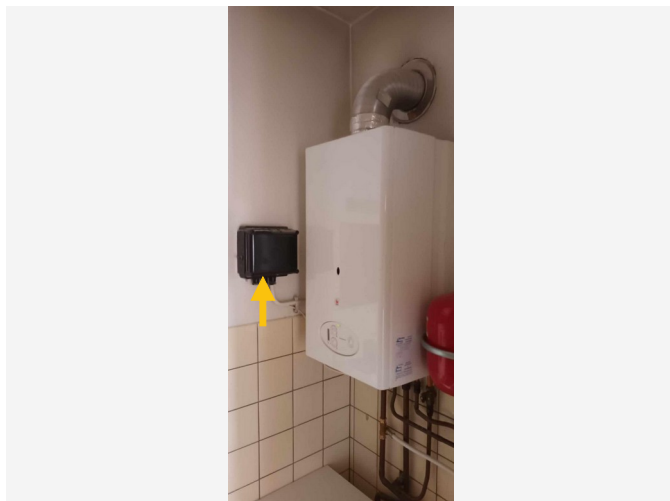
Het asbestmateriaal valt onder de mijlpaal van 2040.

Eindbeoordeling materiaalrisico	Verhoogd materiaalrisico en/of verhoogde kans op vezelvrijgave
---------------------------------	--

Gebondenheid	Categorie 1: hechtgebonden in oorsprong
Asbestsoort (vezeltype)	Crocidoliet aanwezig
Asbestconcentratie	Laag (< 50%)
Afschermingsgraad van het gehele materiaal	Geheel of deels (ook) vrij aan de binnenlucht
Toestand van het materiaal	Licht beschadigd, licht verweerd. Intact materiaal type Pical – asbestboard of categorie III 'gebondenheid'

Beschrijving	Elementen in bakeliet (Appartement & kelderberging)
Omgeving	Binnen
Primaire drager	Communicatie en elektrische infrastructuur en uitrusting
Asbestmateriaal	Plaat, paneel, tablet - Type Bakeliet
Bindmiddel van asbestmateriaal	Kunststof of -hars
Gebondenheid op basis van bindmiddel	Hecht
Hoeveelheid (oppervlakte - dikte - aantal)	<ul style="list-style-type: none"><li>• 0,05 m<sup>2</sup> - 0,80 cm - 5 stuks</li></ul>
Totaal volume	0,002 m <sup>3</sup>
Eenvoudig bereikbaar	Ja
Bevestigingswijze	<ul style="list-style-type: none"><li>• Geschroefd</li></ul>
Identificatiemethode	Vaststelling zonder monsternamen
Destructieve handeling voor identificatie	Nee
Opmerking	Verdeeldoos/schakelaars/stopcontact/zekeringskast (Zie aanduidingen op plannen).

- Verwijder dit asbestmateriaal zo snel mogelijk. Volg de toestand goed op.

- Eenvoudige handelingen: mag via doe-het-zelf of door werknemer(s) met opleidingsattest eenvoudige handelingen  
In binnenruimtes mag u alleen hechtgebonden asbest verwijderen dat niet beschadigd is. Dat betekent dat het materiaal volledig intact is en er geen vrije asbestvezels zichtbaar zijn. Opgelet: ook tijdens het verwijderen moet het asbest intact blijven. Bijgevolg dient men de toepassing dus te verwijderen zonder te breken of schade toe te brengen (in hun geheel). Indien dit niet mogelijk is mag je de asbest-toepassing niet zelf verwijderen en dien je een erkend verwijderaar aan te spreken.

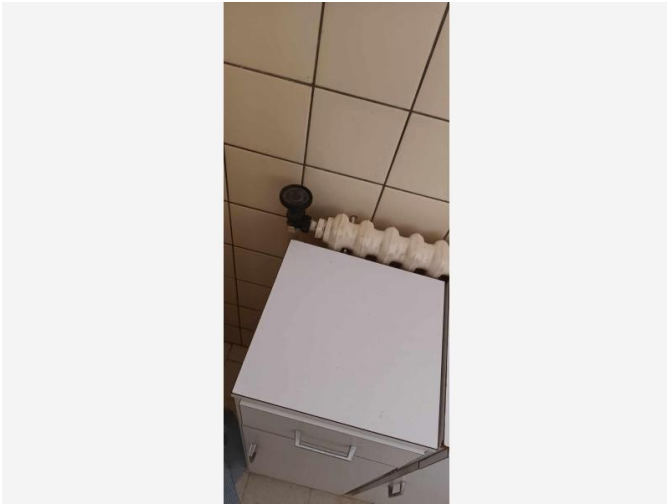
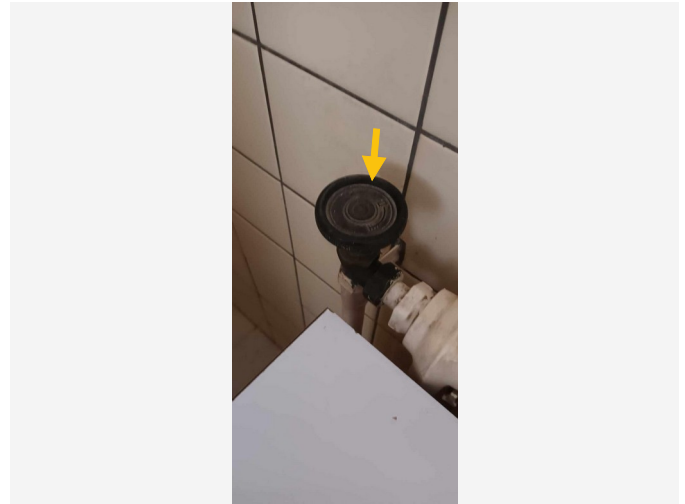
Het asbestmateriaal valt onder de mijlpaal van 2040.

Eindbeoordeling materiaalrisico	Verhoogd materiaalrisico en/of verhoogde kans op vezelvrijgave
---------------------------------	--

Gebondenheid	Categorie 1: hechtgebonden in oorsprong
Asbestsoort (vezeltype)	Crocidoliet aanwezig
Asbestconcentratie	Laag (< 50%)
Afschermingsgraad van het gehele materiaal	Geheel of deels (ook) vrij aan binnenluchtstromen
Toestand van het materiaal	Licht beschadigd, licht verweerd. Intact materiaal type Pical – asbestboard of categorie III 'gebondenheid'

Beschrijving	Bakeliet radiatorknoppen
Omgeving	Binnen
Primaire drager	HVAC infrastructuur en uitrusting
Asbestmateriaal	Plaat, paneel, tablet - Type Bakeliet
Bindmiddel van asbestmateriaal	Kunststof of -hars
Gebondenheid op basis van bindmiddel	Hecht
Hoeveelheid (oppervlakte - dikte - aantal)	• 0,05 m <sup>2</sup> - 1,00 cm - 6 stuks
Totaal volume	0,003 m <sup>3</sup>
Eenvoudig bereikbaar	Ja
Bevestigingswijze	• Geschroefd
Identificatiemethode	Vaststelling zonder monsternamen
Destructieve handeling voor identificatie	Nee

- Zorg voor een veilig beheer. Vermijd het beschadigen van het asbestmateriaal. Controleer de toestand jaarlijks op wijzigingen.

- Eenvoudige handelingen: mag via doe-het-zelf of door werknemer(s) met opleidingsattest eenvoudige handelingen  
In binnenruimtes mag u alleen hechtgebonden asbest verwijderen dat niet beschadigd is. Dat betekent dat het materiaal volledig intact is en er geen vrije asbestvezels zichtbaar zijn. Opgelet: ook tijdens het verwijderen moet het asbest intact blijven. Bijgevolg dient men de toepassing dus te verwijderen zonder te breken of schade toe te brengen (In hun geheel). Indien dit niet mogelijk is mag je de asbest-toepassing niet zelf verwijderen en dien je een erkend verwijderaar aan te spreken.

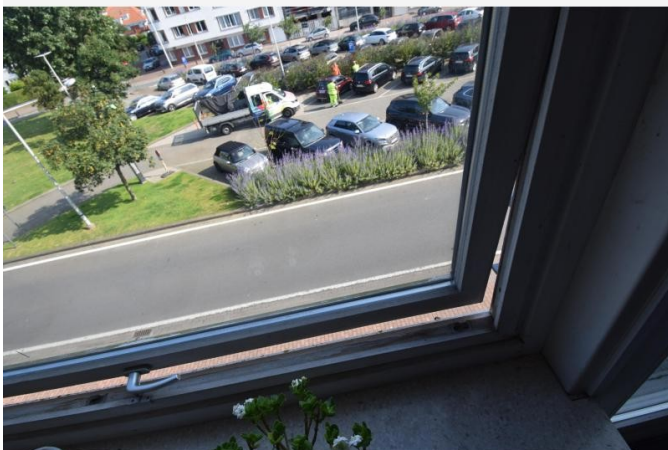
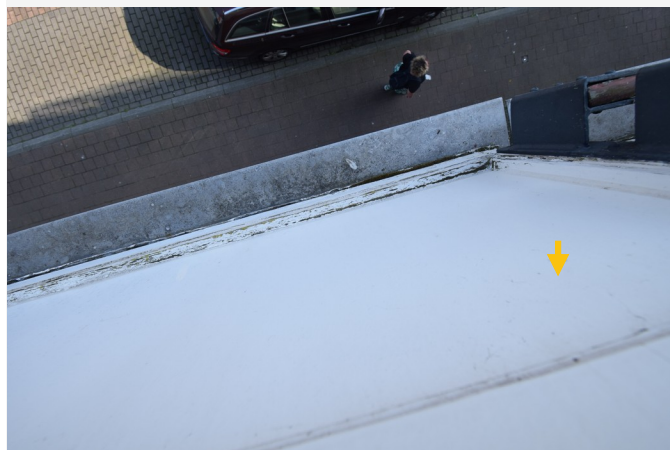
Het asbestmateriaal valt onder de mijlpaal van 2040.

Eindbeoordeling materiaalrisico	Verhoogd materiaalrisico en/of verhoogde kans op vezelvrijgave
---------------------------------	--

Gebondenheid	Categorie 1: hechtgebonden in oorsprong
Asbestsoort (vezeltype)	Crocidoliet aanwezig
Asbestconcentratie	Laag (< 50%)
Afschermingsgraad van het gehele materiaal	Geheel of deels (ook) vrij aan de binnenlucht
Toestand van het materiaal	Licht beschadigd, licht verweerd. Intact materiaal type Pical – asbestboard of categorie III 'gebondenheid'

Beschrijving	Gevel/raampanelen - Type glasal (Exterieur)
Omgeving	Grenst aan binnen- en buitenlucht
Primaire drager	Wandopening verticaal (raam, deur, ...)
Asbestmateriaal	Plaat, paneel, tablet - Geëmailleerd, type Glasal
Bindmiddel van asbestmateriaal	Cement
Gebondenheid op basis van bindmiddel	Hecht
Hoeveelheid (oppervlakte - dikte - aantal)	• 3,00 m <sup>2</sup> - 0,80 cm - 1 stuk
Totaal volume	0,024 m <sup>3</sup>
Eenvoudig bereikbaar	Ja
Bevestigingswijze	• Geklemd
Identificatiemethode	Vaststelling zonder monstername
Destructieve handeling voor identificatie	Nee
Opmerking	Grijs binnenin.

- Zorg voor een veilig beheer. Vermijd het beschadigen van het asbestmateriaal. Controleer de toestand jaarlijks op wijzigingen.
- Scherm in afwachting van verwijdering het asbestmateriaal af van luchtstromingen en verstoring: bijvoorbeeld door het te verpakken, te fixeren, af te dekken, signalisatie - afbakening aan te brengen, ...

- Eenvoudige handelingen: mag via doe-het-zelf of door werknemer(s) met opleidingsattest eenvoudige handelingen  
EH via doe-het zelf: Gebruik een FFP3 masker, handschoenen en tyvek. Maak de platen voorzichtig los zonder te breken of schade aan te brengen, verpak dubbel met plastic folie.

EH opgeleid personeel 8u basis: Bij vervangen van de ramen kunnen de panelen mee verwijderd worden door de plaatsers van nieuw raamwerk. Alle werknemer(s) moeten wel beschikken over een opleidingsattest eenvoudige handelingen 8u.

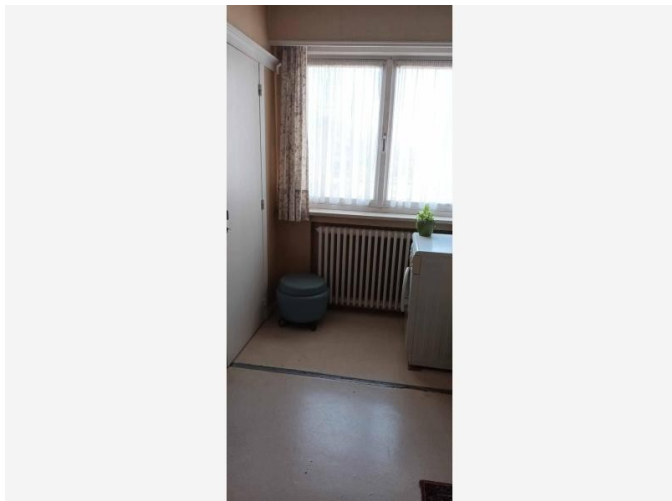
## Fiche 4: Gietijzeren/oudere radiatoren (Bouwjaar ongekend)

De entiteit is verwarmd met gietijzeren radiatoren.

Het bouwjaar en/of de technische gegevens van deze verwarmingselementen konden niet worden waargenomen.

Asbestverdachte materialen (bv: pakkingen, asbestkoord, verbindingen voor buizen of kanalen, brandwerende materialen, ...) kunnen bijgevolg in de toestellen aanwezig zijn. Er werd geen destructief onderzoek gesteld op de toestellen.

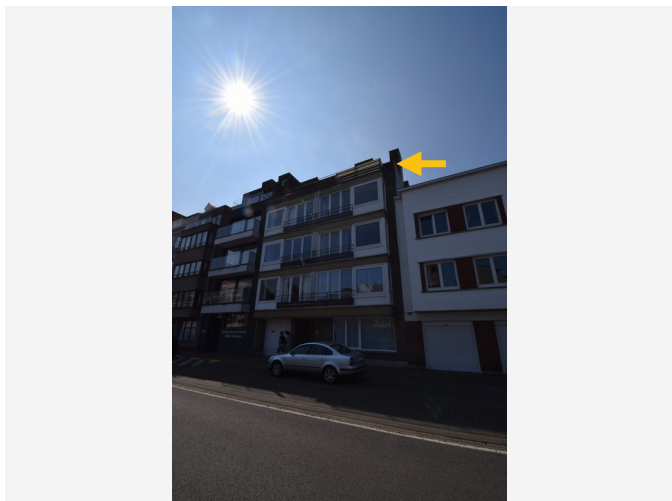
# Fiche 5: Gemeenschappelijke delen - Appartementsgebouw

Verscheidene elementen betreffende het appartementsgebouw zijn asbestverdacht (Leien zijkant gevel). Deze behoren echter toe tot de gemene delen van het gebouw en zullen verder geïnspecteerd/bestaald moeten worden voor het attest gemeenschappelijke delen.

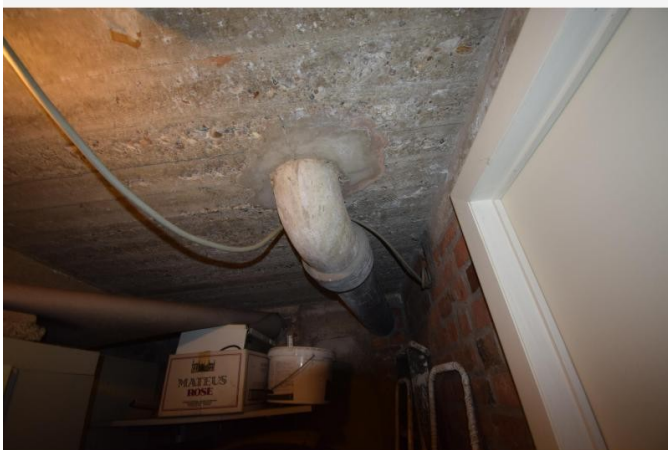
Riolering en buizen in kelder in asbestcement. In adviesfiche want behoort toe tot de gemene delen van het gebouw. Zal verwijderd moeten worden in de toekomst via de gemeenschap van het gebouw.

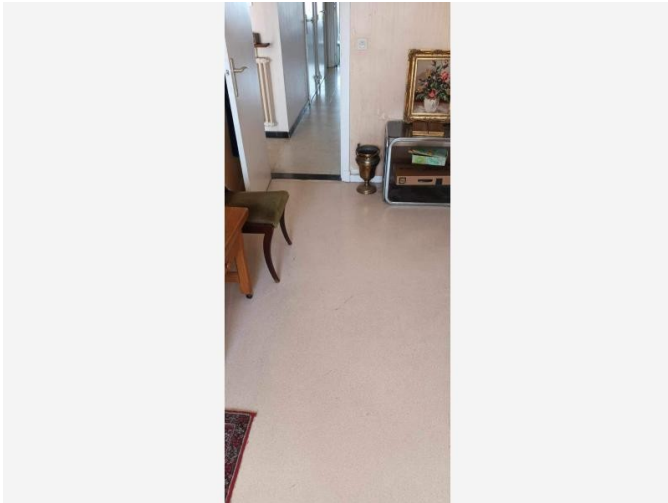
Het vloerzeil/tapijt zelf is niet-asbestverdacht (Jute onderlaag / flexibel met plastic onderlaag). Geen destructief onderzoek gepleegd naar eventuele verdachte onderliggende (lijm)lagen, daar tapijtvloeren/vloerzeilen intact waren op het bezoek (Conform opdracht). Als u oudere lijm of verdachte onderliggende lagen tegenkomt, laat dan eerst een staal uitvoeren alvorens eventuele werken verder te zetten.

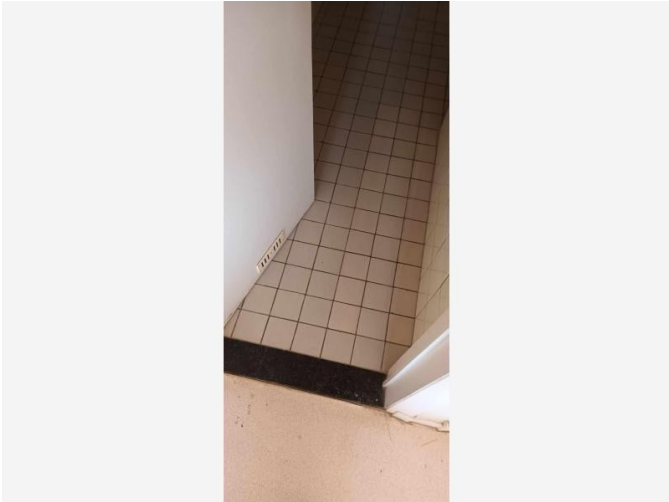
## Fiche 8: Onderliggende lagen (Badkamer/keuken/WC/terrastegels/...)

Geen onderzoek gepleegd naar eventuele verdachte onderliggende (lijm)lagen, daar niet-verdachte tegels/muurbekledingen/plinten intact waren op het bezoek (Conform opdracht). Als u oudere lijmlagen of verdachte onderliggende lagen tegenkomt, laat dan eerst een staal uitvoeren alvorens eventuele werken verder te zetten.

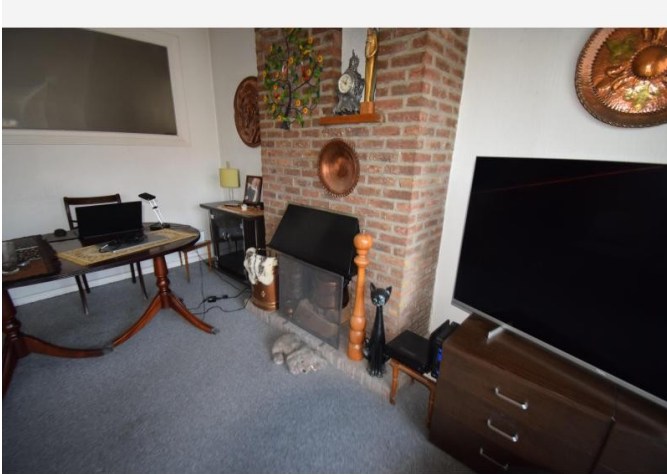
- Asbestverdachte materialen (bv: pakkingen, asbestkoord, verbindingen voor buizen of kanalen, brandwerende materialen, ...) kunnen voorkomen in het toestel/schouw. Dit is niet te bepalen zonder destructief onderzoek.
- Waarneembare beplating in metaal --> OK
- Bekleding rondom in metselwerk/hout/metaal --> OK

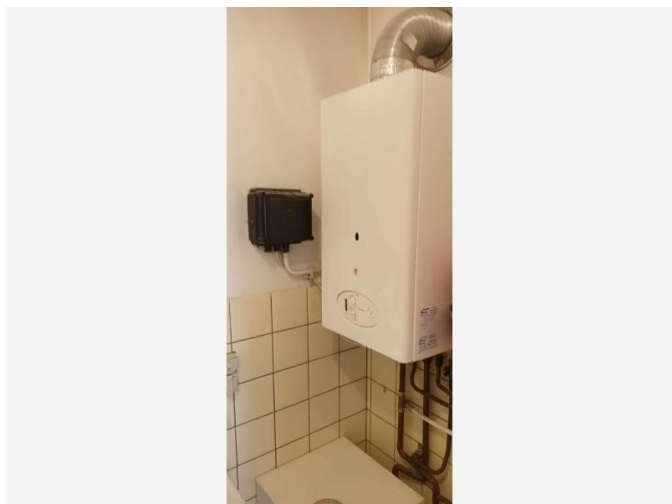
De verwarmingsketel is van bouwjaar 2008.

Asbestverdachte materialen (bv: pakkingen, asbestkoord, verbindingen voor buizen of kanalen, brandwerende materialen, ...) kunnen bijgevolg niet in het toestel aanwezig zijn.

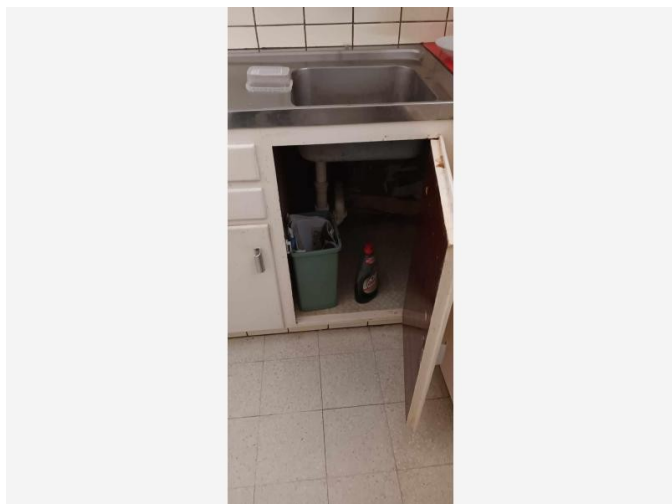
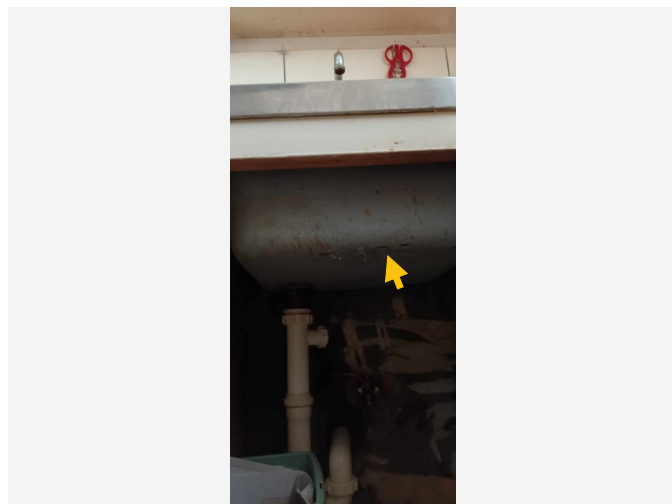
Geen asbest

#	Type	Referentie	Resultaat
11.1	Mengmonster	93035 - 3	Geen asbest

<b>Beschrijving</b>	Coating - Spoelbakken keuken
<b>Omgeving</b>	Binnen
<b>Primaire drager</b>	Sanitaire infrastructuur en uitrusting (toe- en afvoer)
<b>Bindmiddel van materiaal</b>	Kunststof of -hars
<b>Gebondenheid op basis van bindmiddel</b>	Hecht
<b>Hoeveelheid (oppervlakte - aantal)</b>	• 0,20 m <sup>2</sup> - 1 stuk
<b>Totale oppervlakte</b>	0,20 m <sup>2</sup>
<b>Identificatiemethode</b>	Vaststelling met monsternamen
<b>Destructieve handeling voor identificatie</b>	Nee

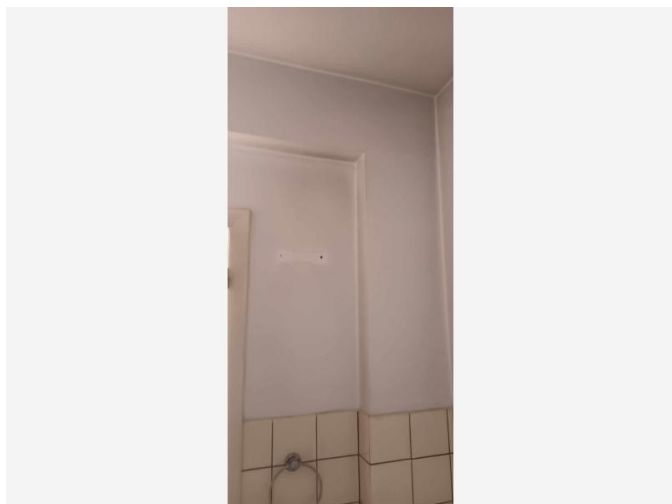
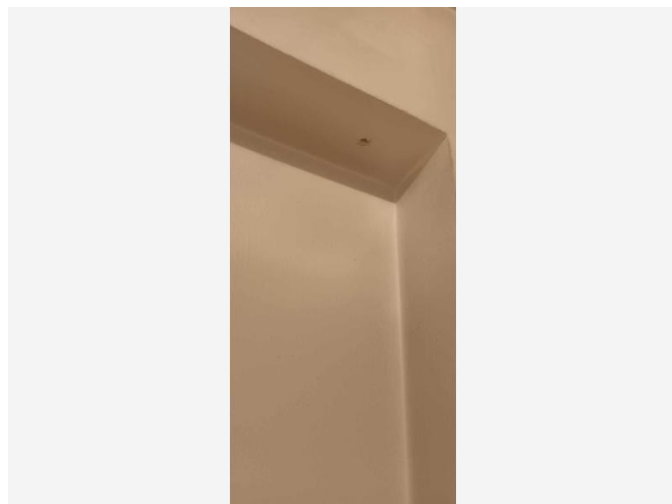
## Fiche 12: Pleisterwerk - Plafonds

Geen asbest

#	Type	Referentie	Resultaat
12.1	Mengmonster	93035 - 2	Geen asbest

Beschrijving	Pleisterwerk - Plafonds
Omgeving	Binnen
Primaire drager	Plafond
Bindmiddel van materiaal	Gips - kalk
Gebondenheid op basis van bindmiddel	Niet-hechtgebonden
Hoeveelheid (oppervlakte - dikte - aantal)	• 100,00 m <sup>2</sup> - 1,00 cm - 1 stuk
Totaal volume	1,00 m <sup>3</sup>
Identificatiemethode	Vaststelling met monstername
Destructieve handeling voor identificatie	Nee
Opmerking	--> Stalen werden genomen op volgende plaatsen: <ul style="list-style-type: none"><li>- Natte ruimte (Keuken).</li><li>- Droge ruimte (Slaapkamer).</li><li>- Stookruimte (Badkamer).</li></ul> --> Er konden geen stalen genomen worden op volgende plaatsen: <ul style="list-style-type: none"><li>- Traphal (Reden: Geen individuele traphal aanwezig in appartement zelf).</li></ul>

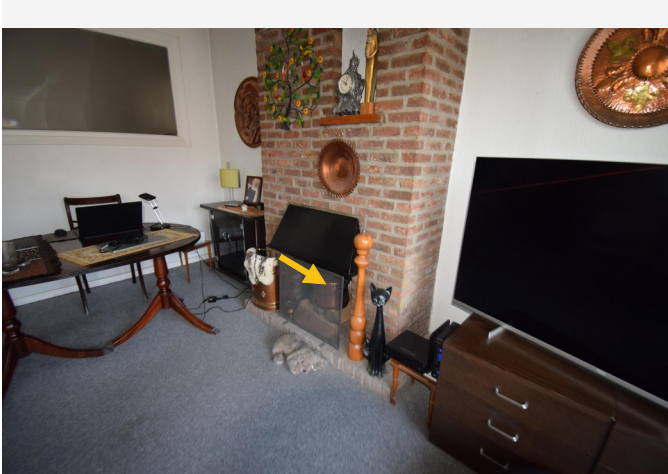
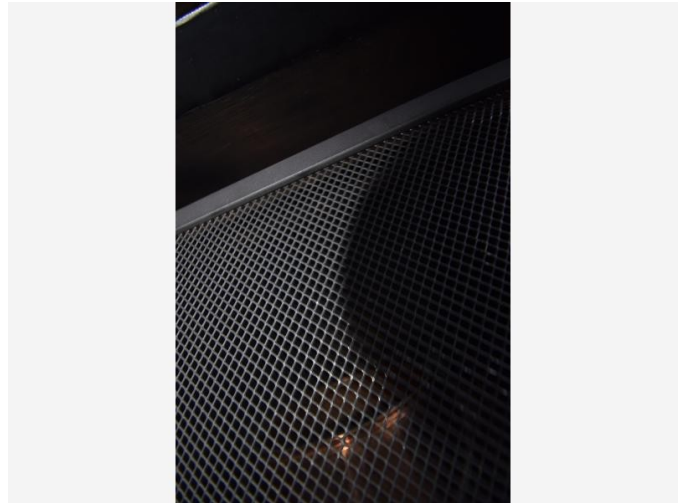
Geen asbest

Beschrijving	Wanden - Intern in haard (Woonkamer)
Omgeving	Binnen
Primaire drager	Ruimteverwarming
Bindmiddel van materiaal	Cement
Gebondenheid op basis van bindmiddel	Hecht
Hoeveelheid (oppervlakte - dikte - aantal)	• 1,50 m <sup>2</sup> - 3,00 cm - 1 stuk
Totaal volume	0,045 m <sup>3</sup>
Identificatiemethode	Vaststelling met bewijsdocument, zonder monstername
Destructieve handeling voor identificatie	Nee
Opmerking	Staal genomen bij ander appartement in zelfde gebouw (Zelfde haarden bij alle appartementen in het gebouw) - Resultaat labo: Niet-asbesthoudend.

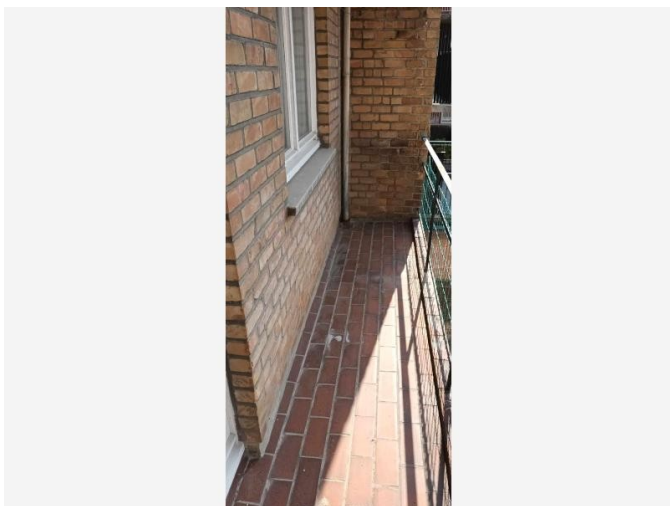
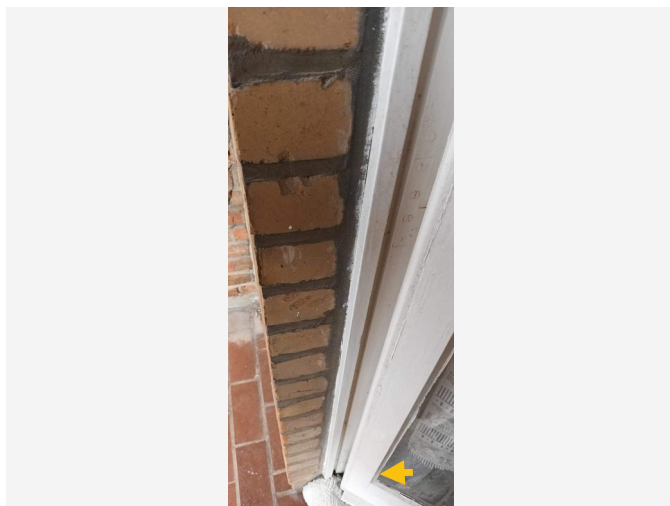
Geen asbest

Beschrijving	Kit - Schrijnwerk/glas van ramen
Omgeving	Grenst aan binnen- en buitenlucht
Primaire drager	Wandopening verticaal (raam, deur, ...)
Bindmiddel van materiaal	Kitten, mastiek, pasta
Gebondenheid op basis van bindmiddel	Hecht
Hoeveelheid (gewicht - aantal)	• 0,50 kg - 7 stuks
Totaal gewicht	3,50 kg
Identificatiemethode	Vaststelling met bewijsdocument, zonder monstername
Destructieve handeling voor identificatie	Nee
Opmerking	Staal genomen bij ander appartement in zelfde gebouw (Zelfde materiaal bij alle houten ramen in het gebouw) - Resultaat labo: Niet-asbesthoudend.

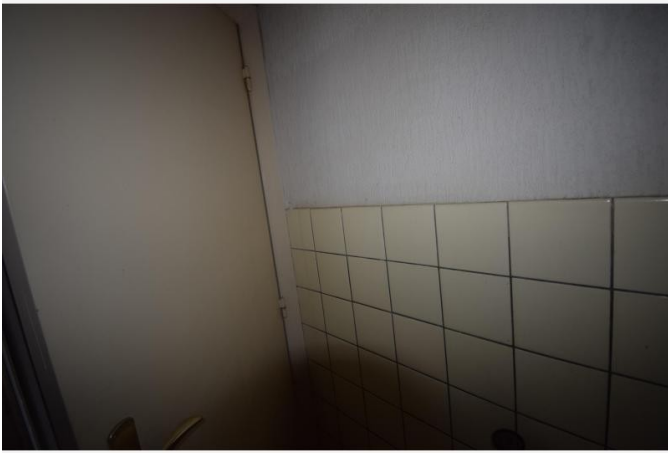
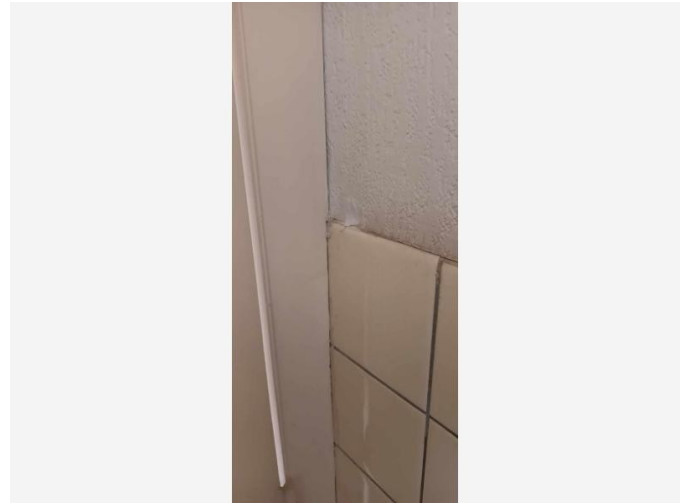
## Fiche 15: Pleisterwerk - Muren

Geen asbest

#	Type	Referentie	Resultaat
15.1	Mengmonster	93035 - 1	Geen asbest

Beschrijving	Pleisterwerk - Muren
Omgeving	Binnen
Primaire drager	Binnenwand
Bindmiddel van materiaal	Gips - kalk
Gebondenheid op basis van bindmiddel	Niet-hechtgebonden
Hoeveelheid (oppervlakte - dikte - aantal)	• 186,00 m <sup>2</sup> - 1,00 cm - 1 stuk
Totaal volume	1,86 m <sup>3</sup>
Identificatiemethode	Vaststelling met monstername
Destructieve handeling voor identificatie	Nee
Opmerking	--> Stalen werden genomen op volgende plaatsen:  - Natte ruimte (Keuken).  - Droge ruimte (Berging).  - Stookruimte (Badkamer).  --> Er konden geen stalen genomen worden op volgende plaatsen:  - Traphal (Reden: Geen individuele traphal aanwezig in appartement zelf).
