Asbestinventarisatetest

Elizabetlaan 126/32, 8300 Knokke-Heist

Attestnummer : 20240730-000022.000

Niet-asbestveilig

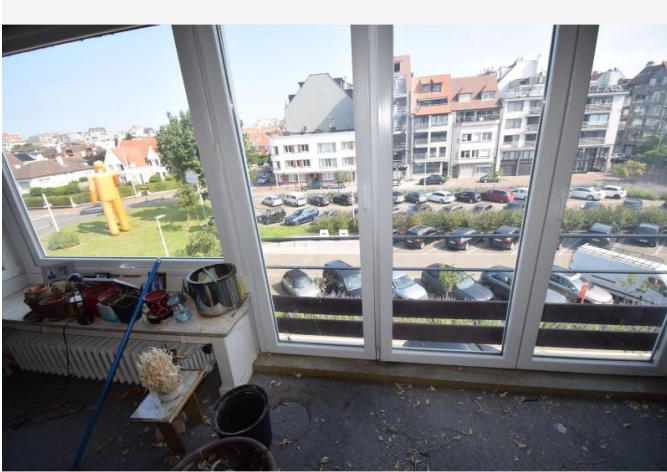
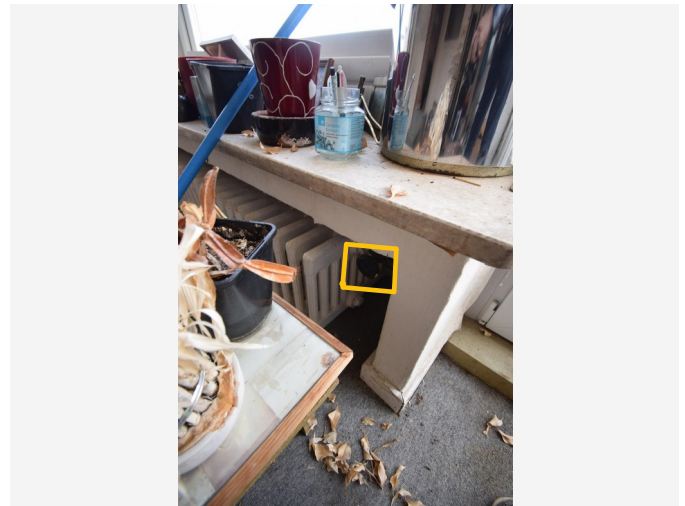
Eindbeoordeling materiaalrisico	Verhoogd materiaalrisico en/of verhoogde kans op vezelvrijgave
---------------------------------	--

Gebondenheid	Categorie 1: hechtgebonden in oorsprong
Asbestsoort (vezeltype)	Crocidoliet aanwezig
Asbestconcentratie	Laag (< 50%)
Afschermingsgraad van het gehele materiaal	Geheel of deels (ook) vrij aan binnenluchtstromen
Toestand van het materiaal	Licht beschadigd, licht verweerd. Intact calciumsilicaatmateriaal of categorie III 'gebondenheid'

Beschrijving	Bakeliet radiatorknoppen
Omgeving	Binnen
Primaire drager	HVAC infrastructuur en uitrusting
Asbestmateriaal	Plaat, paneel, tablet - Type Bakeliet
Bindmiddel van asbestmateriaal	Kunststof of -hars
Gebondenheid op basis van bindmiddel	Hecht
Hoeveelheid (oppervlakte - dikte - aantal)	• 0,05 m ² - 0,80 cm - 6 stuks
Totaal volume	0,002 m ³
Eenvoudig bereikbaar	Ja
Bevestigingswijze	• Geschroefd
Identificatiemethode	Vaststelling zonder monstername
Destructieve handeling voor identificatie	Nee

Verwijderen

- Zorg voor een veilig beheer. Vermijd het beschadigen van het asbestmateriaal. Controleer de toestand jaarlijks op wijzigingen.

- Eenvoudige handelingen: mag via doe-het-zelf of door werknemer(s) met opleidingsattest eenvoudige handelingen
In binnenruimtes mag u alleen hechtgebonden asbest verwijderen dat niet beschadigd is. Dat betekent dat het materiaal volledig intact is en er geen vrije asbestvezels zichtbaar zijn. Opgelet: ook tijdens het verwijderen moet het asbest intact blijven. Bijgevolg dient men de toepassing dus te verwijderen zonder te breken of schade toe te brengen (in hun geheel). Indien dit niet mogelijk is mag je de asbest-toepassing niet zelf verwijderen en dien je een erkend verwijderaar aan te spreken.

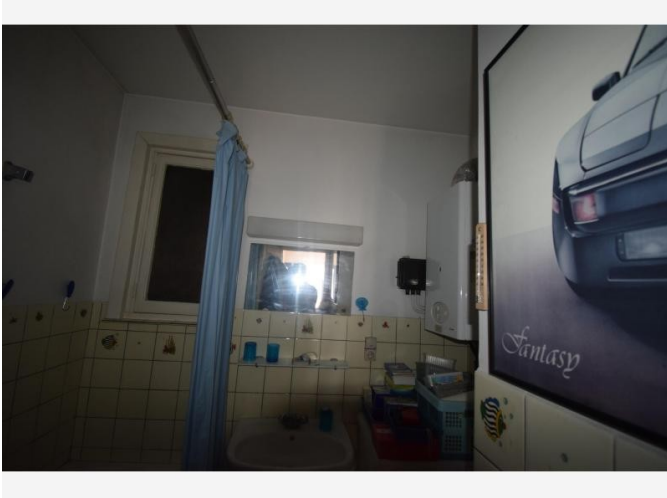
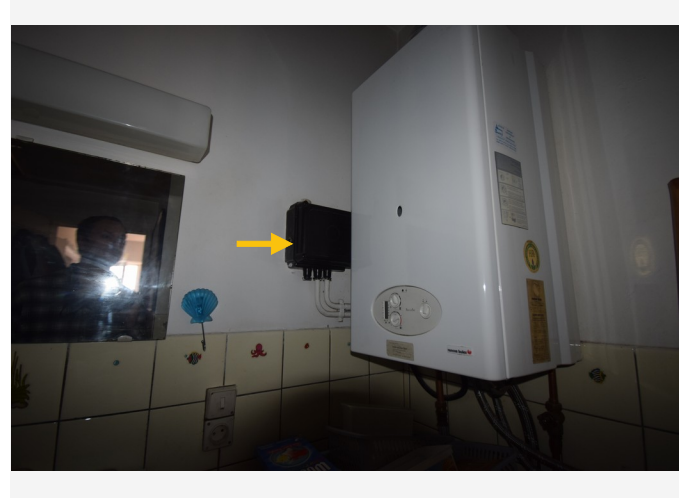
Fiche 2: Elementen in bakeliet (Appartement & kelderberging)

Eindbeoordeling materiaalrisico	Verhoogd materiaalrisico en/of verhoogde kans op vezelvrijgave
---------------------------------	--

Gebondenheid	Categorie 1: hechtgebonden in oorsprong
Asbestsoort (vezeltype)	Crocidoliet aanwezig
Asbestconcentratie	Laag (< 50%)
Afschermingsgraad van het gehele materiaal	Geheel of deels (ook) vrij aan de binnenlucht
Toestand van het materiaal	Licht beschadigd, licht verweerd. Intact calciumsilicaatmateriaal of categorie III 'gebondenheid'

Beschrijving	Elementen in bakeliet (Appartement & kelderberging)
Omgeving	Binnen
Primaire drager	Communicatie en elektrische infrastructuur en uitrusting
Asbestmateriaal	Plaat, paneel, tablet - Type Bakeliet
Bindmiddel van asbestmateriaal	Kunststof of -hars
Gebondenheid op basis van bindmiddel	Hecht
Hoeveelheid (oppervlakte - dikte - aantal)	<ul style="list-style-type: none">• 0,05 m² - 5,00 cm - 5 stuks
Totaal volume	0,013 m ³
Eenvoudig bereikbaar	Ja
Bevestigingswijze	<ul style="list-style-type: none">• Geschroefd
Identificatiemethode	Vaststelling zonder monstername
Destructieve handeling voor identificatie	Nee
Opmerking	Verdeeldoos, zekeringskast, schakelaars, stopcontact.

Verwijderen

- Verwijder dit asbestmateriaal zo snel mogelijk. Volg de toestand goed op.

- Eenvoudige handelingen: mag via doe-het-zelf of door werknemer(s) met opleidingsattest eenvoudige handelingen
In binnenruimtes mag u alleen hechtgebonden asbest verwijderen dat niet beschadigd is. Dat betekent dat het materiaal volledig intact is en er geen vrije asbestvezels zichtbaar zijn. Opgelet: ook tijdens het verwijderen moet het asbest intact blijven. Bijgevolg dient men de toepassing dus te verwijderen zonder te breken of schade toe te brengen (in hun geheel). Indien dit niet mogelijk is mag je de asbest-toepassing niet zelf verwijderen en dien je een erkend verwijderaar aan te spreken.

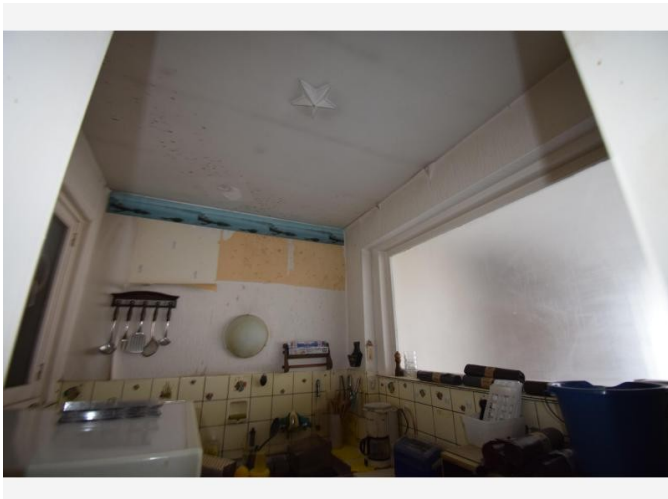
Fiche 3: Onderliggende lagen (Badkamer/keuken/WC/terras/...)

Geen onderzoek gepleegd naar eventuele verdachte onderliggende (lijm)lagen, daar niet-verdachte tegels/muurbekledingen/plinten intact waren op het bezoek (Conform opdracht). Als u oudere lijmlagen of verdachte onderliggende lagen tegenkomt, laat dan eerst een staal uitvoeren alvorens eventuele werken verder te zetten.

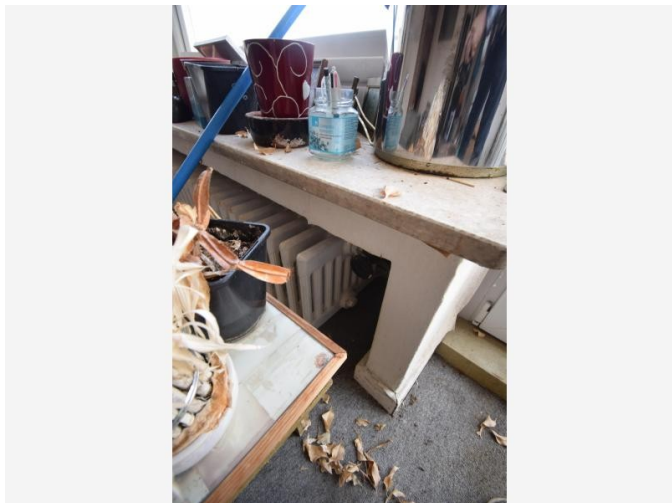
Fiche 4: Gietijzeren/oudere radiatoren (Bouwjaar ongekend)

De entiteit is verwarmd met gietijzeren radiatoren.

Het bouwjaar en/of de technische gegevens van deze verwarmingselementen konden niet worden waargenomen.

Asbestverdachte materialen (bv: pakkingen, asbestkoord, verbindingen voor buizen of kanalen, brandwerende materialen, ...) kunnen bijgevolg in de toestellen aanwezig zijn. Er werd geen destructief onderzoek gesteld op de toestellen.

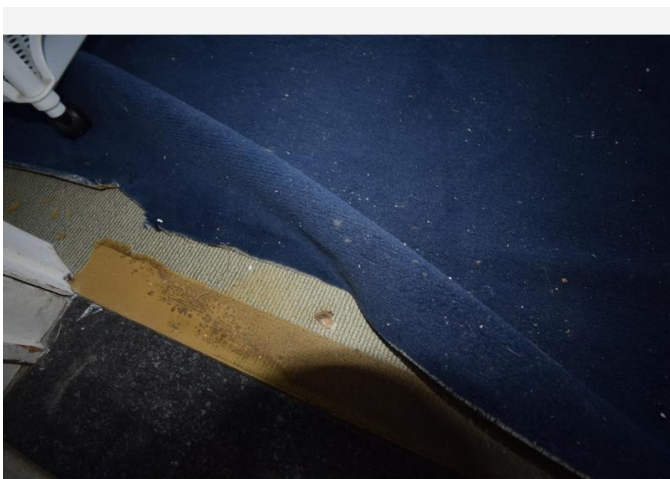
Het vloerzeil/tapijt zelf is niet-asbestverdacht (Jute onderlaag / flexibel met plastic onderlaag). Geen destructief onderzoek gepleegd naar eventuele verdachte onderliggende (lijm)lagen, daar tapijtvloeren/vloerzeilen intact waren op het bezoek (Conform opdracht). Als u oudere lijm of verdachte onderliggende lagen tegenkomt, laat dan eerst een staal uitvoeren alvorens eventuele werken verder te zetten.

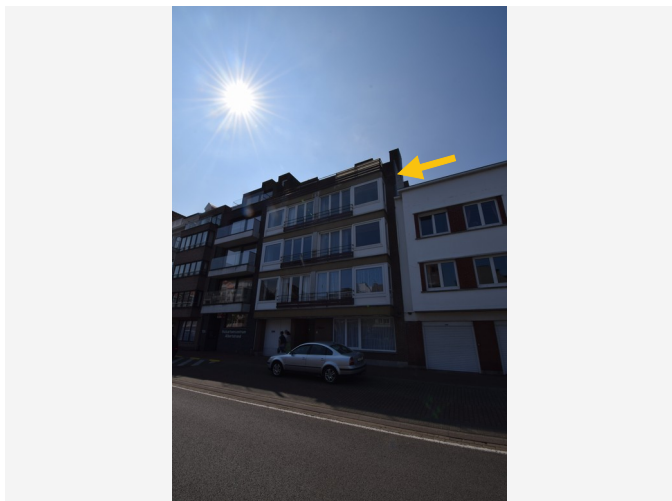
Fiche 6: Gemeenschappelijke delen - Appartementsgebouw

Verscheidene elementen betreffende het appartementsgebouw zijn asbestverdacht (Leien zijkant gevel). Deze behoren echter toe tot de gemene delen van het gebouw en zullen verder geïnspecteerd/bestaald moeten worden voor het attest gemeenschappelijke delen.

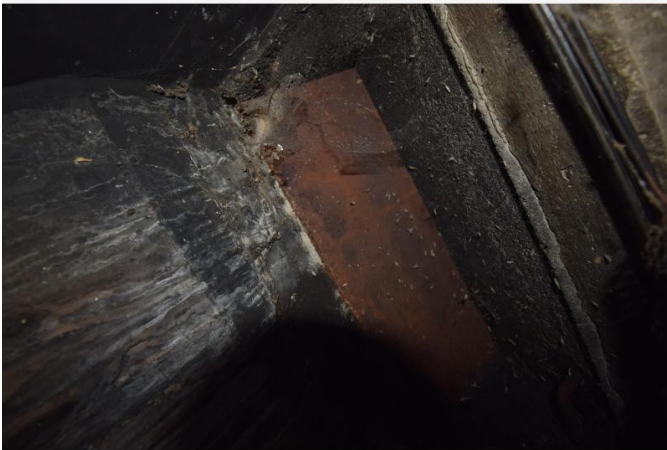
- Asbestverdachte materialen (bv: pakkingen, asbestkoord, verbindingen voor buizen of kanalen, brandwerende materialen, ...) kunnen voorkomen in het toestel/schouw. Dit is niet te bepalen zonder destructief onderzoek.
- Waarneembare beplating in metaal --> OK
- Bekleding rondom in metselwerk/hout/metaal --> OK

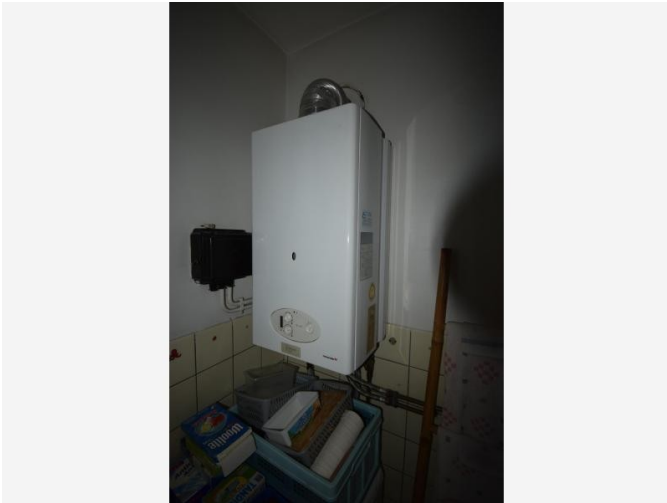
Asbestverdachte materialen (bv: pakkingen, asbestkoord, verbindingen voor buizen of kanalen, brandwerende materialen, ...) kunnen voorkomen in het toestel. Dit is niet te bepalen zonder destructief onderzoek. Gelieve dit te laten controleren door een erkend technicus bij het eerstvolgende onderhoud.

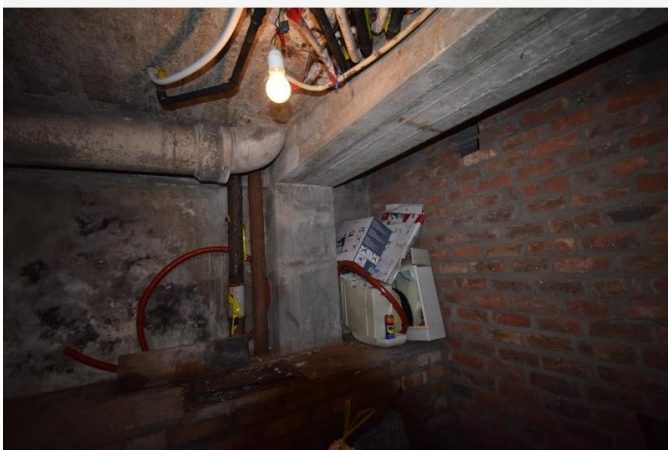
Riolering en buizen in kelder in asbestcement. In adviesfiche want behoort toe tot de gemene delen van het gebouw. Zal verwijderd moeten worden in de toekomst via de gemeenschap van het gebouw.

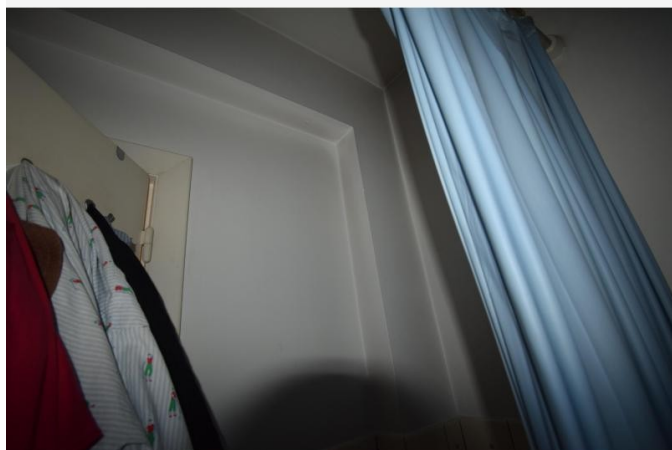
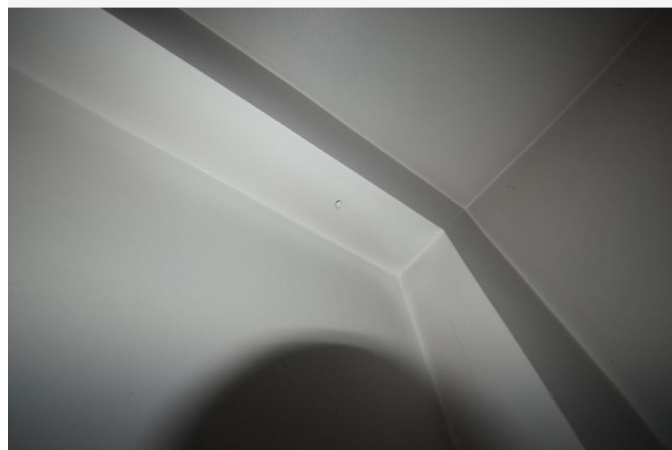
Fiche 12: Pleisterwerk - Plafonds

Geen asbest

#	Type	Referentie	Resultaat
12.1	Mengmonster	93034 - 2	Geen asbest

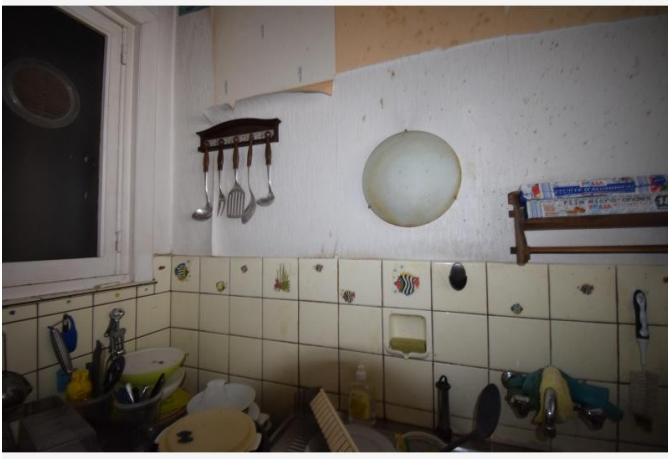
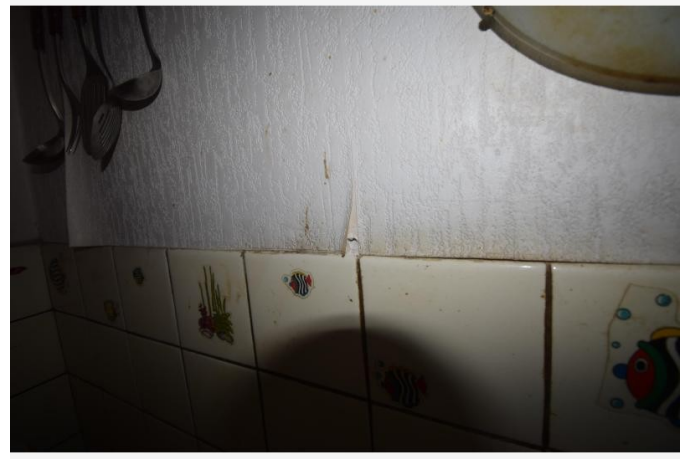
Fiche 14: Pleisterwerk - Muren

Geen asbest

#	Type	Referentie	Resultaat
14.1	Mengmonster	93034 - 1	Geen asbest
