# Asbestinventarisatetest

Elizabetlaan 126/41, 8300 Knokke-Heist

Attestnummer : 20240730-000078.000

**Niet-asbestveilig**

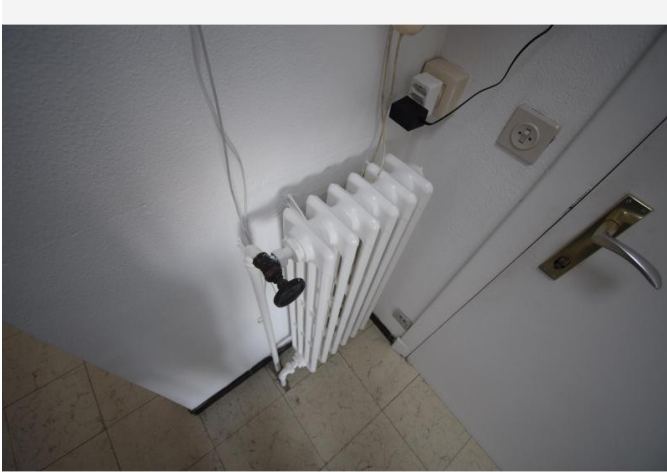
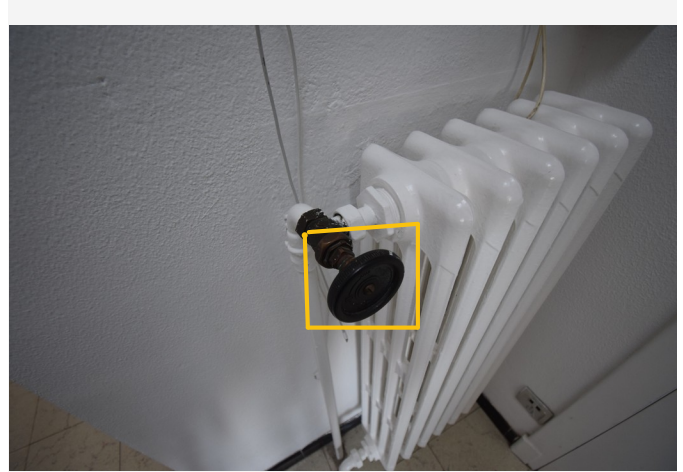
Eindbeoordeling materiaalrisico	Verhoogd materiaalrisico en/of verhoogde kans op vezelvrijgave
---------------------------------	--

Gebondenheid	Categorie 1: hechtgebonden in oorsprong
Asbestsoort (vezeltype)	Crocidoliet aanwezig
Asbestconcentratie	Laag (< 50%)
Afschermingsgraad van het gehele materiaal	Geheel of deels (ook) vrij aan binnenluchtstromen
Toestand van het materiaal	Licht beschadigd, licht verweerd. Intact calciumsilicaatmateriaal of categorie III 'gebondenheid'

Beschrijving	Bakeliet radiatorknoppen
Omgeving	Binnen
Primaire drager	HVAC infrastructuur en uitrusting
Asbestmateriaal	Plaat, paneel, tablet - Type Bakeliet
Bindmiddel van asbestmateriaal	Kunststof of -hars
Gebondenheid op basis van bindmiddel	Hecht
Hoeveelheid (oppervlakte - dikte - aantal)	• 0,50 m <sup>2</sup> - 0,80 cm - 1 stuk
Totaal volume	0,004 m <sup>3</sup>
Eenvoudig bereikbaar	Ja
Bevestigingswijze	• Geschroefd
Identificatiemethode	Vaststelling zonder monsternamen
Destructieve handeling voor identificatie	Nee

Het asbestmateriaal valt onder de mijlpaal van 2040.

Verwijderen

- Zorg voor een veilig beheer. Vermijd het beschadigen van het asbestmateriaal. Controleer de toestand jaarlijks op wijzigingen.

- Eenvoudige handelingen: mag via doe-het-zelf of door werknemer(s) met opleidingsattest eenvoudige handelingen  
In binnenruimtes mag u alleen hechtgebonden asbest verwijderen dat niet beschadigd is. Dat betekent dat het materiaal volledig intact is en er geen vrije asbestvezels zichtbaar zijn. Opgelet: ook tijdens het verwijderen moet het asbest intact blijven. Bijgevolg dient men de toepassing dus te verwijderen zonder te breken of schade toe te brengen (In hun geheel). Indien dit niet mogelijk is mag je de asbest-toepassing niet zelf verwijderen en dien je een erkend verwijderaar aan te spreken.

Draag steeds de nodige beschermingsmiddelen (Minimaal een FFP3 mondk masker of (half)gelaatsmasker met P3-filter en wegwerphandschoenen). Draag veiligheidsschoenen/bril/helm/wegwerp-overall (Minimaal Cat III type 5/6), indien noodzakelijk.

Bevochtig/fixeer het materiaal voor de verwijdering en sla het nadien op in een gesloten dubbele verpakking met asbeststicker. Contacteer uw recyclagepark voor een correcte inlevering of schakel een erkend verwijderaar in.

Verwijder de materialen 1 voor 1 bij voorkeur manueel. Handwerktuigen of in laatste instantie traagdraaiend gereedschap kunnen ook gebruikt worden.

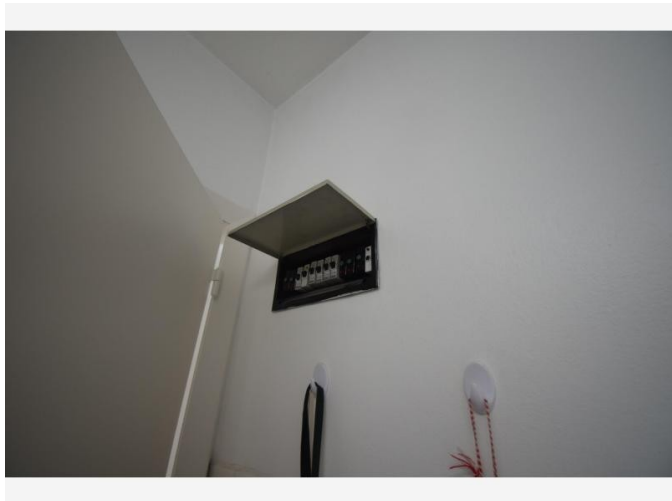
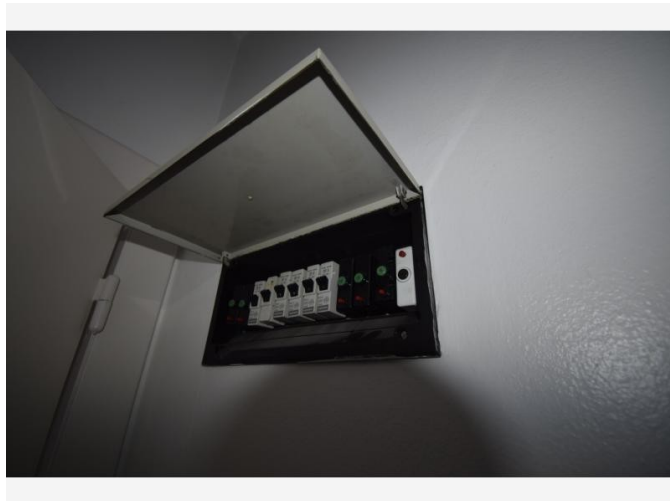
Eindbeoordeling materiaalisico	Verhoogd materiaalisico en/of verhoogde kans op vezelvrijgave
--------------------------------	---

Gebondenheid	Categorie 1: hechtgebonden in oorsprong
Asbestsoort (vezeltype)	Crocidoliet aanwezig
Asbestconcentratie	Laag (< 50%)
Afschermingsgraad van het gehele materiaal	Geheel of deels (ook) vrij aan de binnenlucht
Toestand van het materiaal	Licht beschadigd, licht verweerd. Intact calciumsilicaatmateriaal of categorie III 'gebondenheid'

Beschrijving	Elementen in bakeliet (Appartement & kelderberging & garages)
Omgeving	Binnen
Primaire drager	Communicatie en elektrische infrastructuur en uitrusting
Asbestmateriaal	Plaat, paneel, tablet - Type Bakeliet
Bindmiddel van asbestmateriaal	Kunststof of -hars
Gebondenheid op basis van bindmiddel	Hecht
Hoeveelheid (oppervlakte - dikte - aantal)	<ul style="list-style-type: none"><li>• 0,05 m<sup>2</sup> - 0,80 cm - 9 stuks</li></ul>
Totaal volume	0,004 m <sup>3</sup>
Eenvoudig bereikbaar	Ja
Bevestigingswijze	<ul style="list-style-type: none"><li>• Geschroefd</li></ul>
Identificatiemethode	Vaststelling zonder monsternamen
Destructieve handeling voor identificatie	Nee
Opmerking	<p>Doorheen het pand bevinden zich verschillende elementen in bakeliet (Zoals stopcontact(en), schakelaar(s), teller(s) elektriciteit, verdeeldoos, deurbel(len), zekeringskast(en), etc ...).</p> <p>Hoeveelheid werd naar best vermogen geraamd.</p>

Het asbestmateriaal valt onder de mijlpaal van 2040.

Verwijderen

- Verwijder dit asbestmateriaal zo snel mogelijk. Volg de toestand goed op.

- Eenvoudige handelingen: mag via doe-het-zelf of door werknemer(s) met opleidingsattest eenvoudige handelingen  
In binnenruimtes mag u alleen hechtgebonden asbest verwijderen dat niet beschadigd is. Dat betekent dat het materiaal volledig intact is en er geen vrije asbestvezels zichtbaar zijn. Opgelet: ook tijdens het verwijderen moet het asbest intact blijven. Bijgevolg dient men de toepassing dus te verwijderen zonder te breken of schade toe te brengen (in hun geheel). Indien dit niet mogelijk is mag je de asbest-toepassing niet zelf verwijderen en dien je een erkend verwijderaar aan te spreken.

Draag steeds de nodige beschermingsmiddelen (Minimaal een FFP3 mondkmasker of (half)gelaatsmasker met P3-filter en wegwerphandschoenen). Draag veiligheidsschoenen/bril/helm/wegwerp-overall (Minimaal Cat III type 5/6), indien noodzakelijk.

Bevochtig/fixeer het materiaal voor de verwijdering en sla het nadien op in een gesloten dubbele verpakking met asbeststicker. Contacteer uw recyclagepark voor een correcte inlevering of schakel een erkend

Verwijder de materialen 1 voor 1 bij voorkeur manueel. Handwerktuigen of in laatste instantie traagdraaiend gereedschap kunnen ook gebruikt worden.

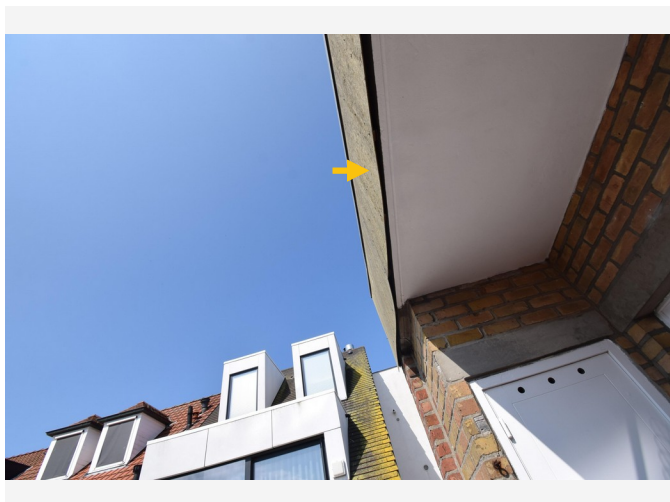
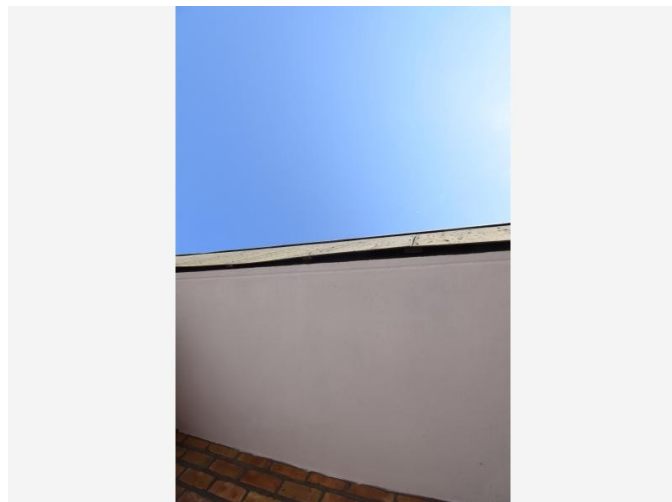
Eindbeoordeling materiaalrisico	Verhoogd materiaalrisico en/of verhoogde kans op vezelvrijgave
---------------------------------	--

Gebondenheid	Categorie 1: hechtgebonden in oorsprong
Asbestsoort (vezeltype)	Crocidoliet aanwezig
Asbestconcentratie	Laag (< 50%)
Afschermingsgraad van het gehele materiaal	Geheel of deels vrij aan de buitenlucht
Toestand van het materiaal	Matig beschadigd, matig verweerd

Beschrijving	Gevelplaten - Terras achteraan
Omgeving	Buiten
Primaire drager	Wand buitenschil
Asbestmateriaal	Plaat, paneel, tablet - Generiek
Bindmiddel van asbestmateriaal	Cement
Gebondenheid op basis van bindmiddel	Hecht
Hoeveelheid (oppervlakte - dikte - aantal)	• 8,00 m <sup>2</sup> - 0,80 cm - 1 stuk
Totaal volume	0,064 m <sup>3</sup>
Eenvoudig bereikbaar	Ja
Bevestigingswijze	• Geschroefd
Identificatiemethode	Vaststelling zonder monstername
Destructieve handeling voor identificatie	Nee
Opmerking	Geen staal kunnen nemen (Niet veilig te bereiken), maar wel asbestverdacht op basis van de visuele eigenschappen van het materiaal.

Het asbestmateriaal valt onder de mijlpaal van 2040.

Verwijderen

- Scherm in afwachting van verwijdering het asbestmateriaal af van luchtstromingen en verstoring: bijvoorbeeld door het te verpakken, te fixeren, af te dekken, signalisatie - afbakening aan te brengen, ...
- Verwijder dit asbestmateriaal zo snel mogelijk. Volg de toestand goed op.

- Eenvoudige handelingen: mag via doe-het-zelf of door werknemer(s) met opleidingsattest eenvoudige handelingen  
Bevindt het asbest zich buiten uw woning of gebouw? Dan mag u de volgende toepassingen zelf wegnemen:
  - Hechtgebonden asbest dat niet beschadigd is.
  - Hechtgebonden asbest dat wel beschadigd is en waarbij er vrije asbestvezels zichtbaar zijn.
  - Een beschadigde toepassing of asbest in slechte staat kan makkelijk verder breken of vergruizen. Er komen dan schadelijke asbestvezels vrij die ingeademd kunnen worden.

U mag bijgevolg enkel beschadigd of verweerd asbest verwijderen indien: de toepassing niet verder beschadigd raakt of vergruist en er niemand anders in de buurt is.

Draag steeds de nodige beschermingsmiddelen (Minimaal een FFP3 mondk masker of (half)gelaatsmasker met P3-filter en wegwerphandschoenen). Draag veiligheidsschoenen/bril/helm/wegwerp-overall (Minimaal Cat III type 5/6), indien noodzakelijk.

Bevochtig/fixeer het materiaal voor de verwijdering en sla het nadien op in een gesloten dubbele verpakking met asbeststicker. Contacteer uw recyclagepark voor een correcte inlevering of schakel een erkend verwijderaer in.

Verwijder de materialen één voor één bij voorkeur manueel. Handwerktuigen of in laatste instantie traagdraaiend gereedschap kunnen ook gebruikt worden.

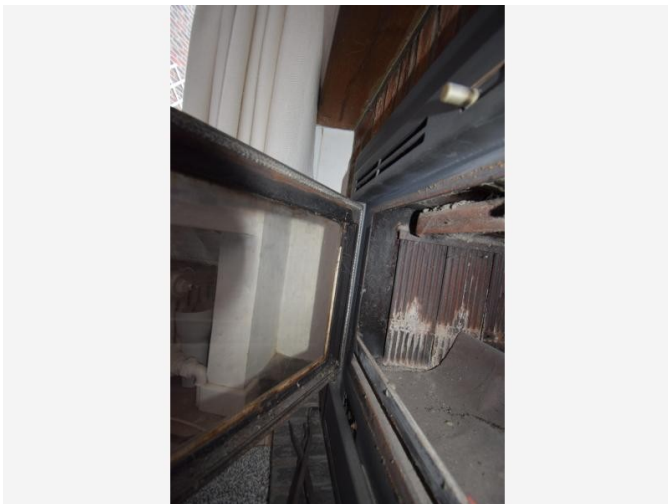
- Asbestverdachte materialen (bv: pakkingen, asbestkoord, verbindingen voor buizen of kanalen, brandwerende materialen, ...) kunnen voorkomen in het toestel/schouw. Dit is niet te bepalen zonder destructief onderzoek.
- Waarneembare beplating in metaal --> OK
- Bekleding rondom in metselwerk/hout/metaal --> OK
- Waarneembaar koord is blinkende, egale, niet-verdachte glasvezelkoord.

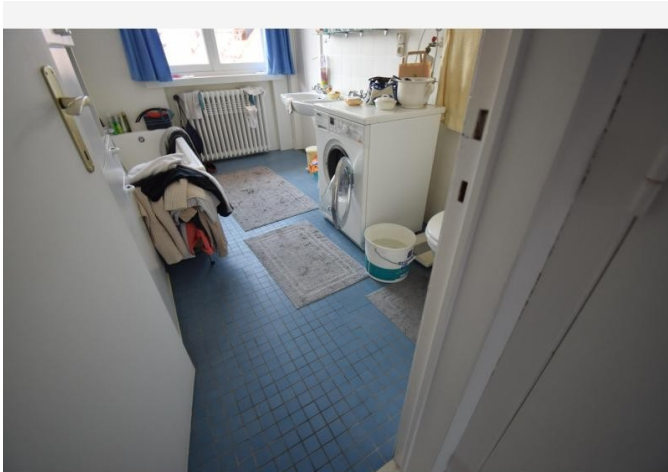
## Fiche 5: Onderliggende lagen (Badkamer/keuken/WC/terras/...)

Geen onderzoek gepleegd naar eventuele verdachte onderliggende (lijm)lagen, daar niet-verdachte tegels/muurbekledingen/plinten intact waren op het bezoek (Conform opdracht). Als u oudere lijmlagen of verdachte onderliggende lagen tegenkomt, laat dan eerst een staal uitvoeren alvorens eventuele werken verder te zetten.

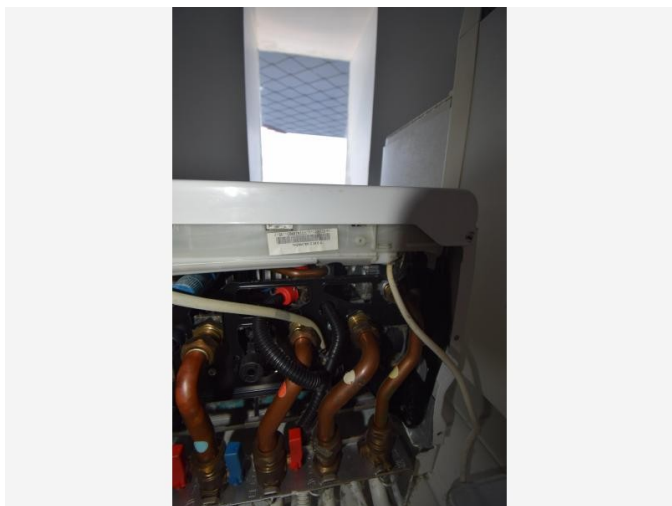
De verwarmingsketel is van bouwjaar 2008.

Asbestverdachte materialen (bv: pakkingen, asbestkoord, verbindingen voor buizen of kanalen, brandwerende materialen, ...) kunnen bijgevolg niet in het toestel aanwezig zijn.

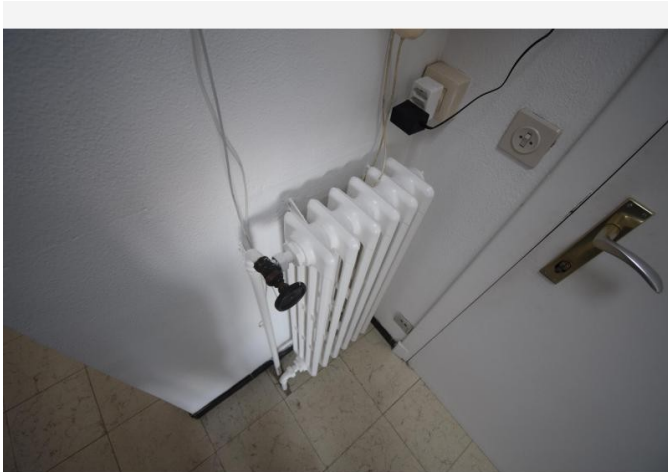
## Fiche 7: Gietijzeren/oudere radiatoren (Bouwjaar ongekend)

De entiteit is verwarmd met gietijzeren radiatoren.

Het bouwjaar en/of de technische gegevens van deze verwarmingselementen konden niet worden waargenomen.

Asbestverdachte materialen (bv: pakkingen, asbestkoord, verbindingen voor buizen of kanalen, brandwerende materialen, ...) kunnen bijgevolg in de toestellen aanwezig zijn. Er werd geen destructief onderzoek gesteld op de toestellen.

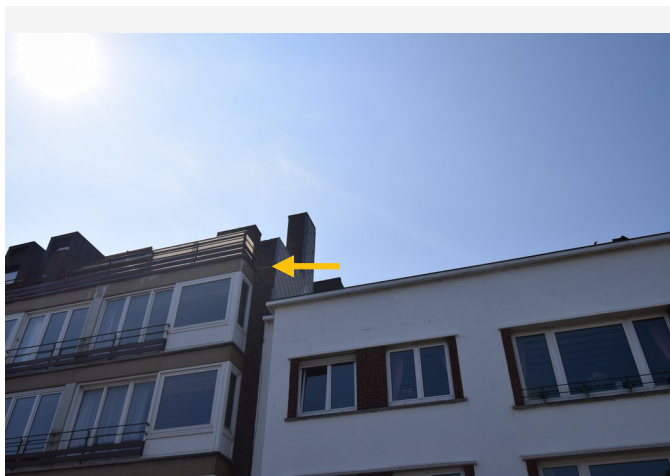
## Fiche 8: Gemeenschappelijke delen - Appartementsgebouw

Verscheidene elementen betreffende het appartementsgebouw zijn asbestverdacht (Leien zijkant gevel). Deze behoren echter toe tot de gemene delen van het gebouw en zullen verder geïnspecteerd/bestaald moeten worden voor het attest gemeenschappelijke delen.

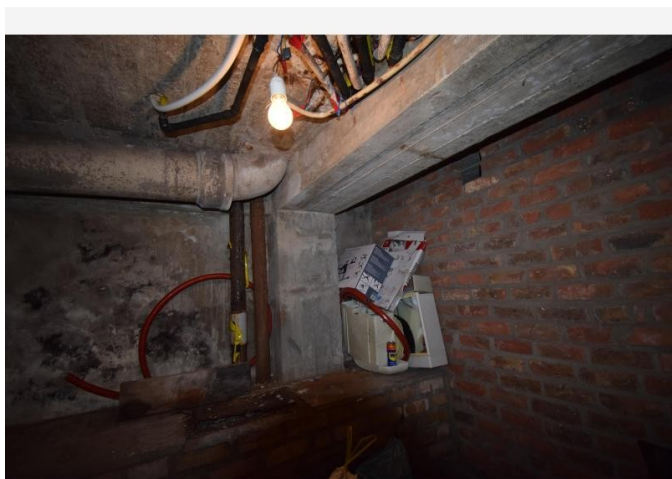
Riolering en buizen in kelder in asbestcement. In adviesfiche want behoort toe tot de gemene delen van het gebouw. Zal verwijderd moeten worden in de toekomst via de gemeenschap van het gebouw.

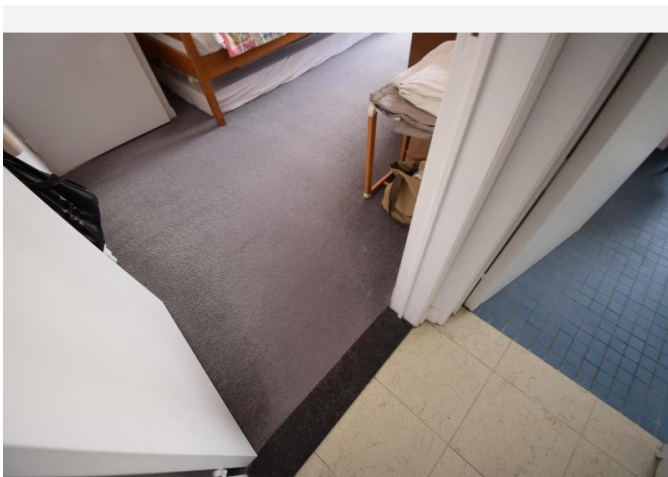
Het vloerzeil/tapijt zelf is niet-asbestverdacht (Jute onderlaag / flexibel met plastic onderlaag). Geen destructief onderzoek gepleegd naar eventuele verdachte onderliggende (lijm)lagen, daar tapijtvloeren/vloerzeilen intact waren op het bezoek (Conform opdracht). Als u oudere lijm of verdachte onderliggende lagen tegenkomt, laat dan eerst een staal uitvoeren alvorens eventuele werken verder te zetten.

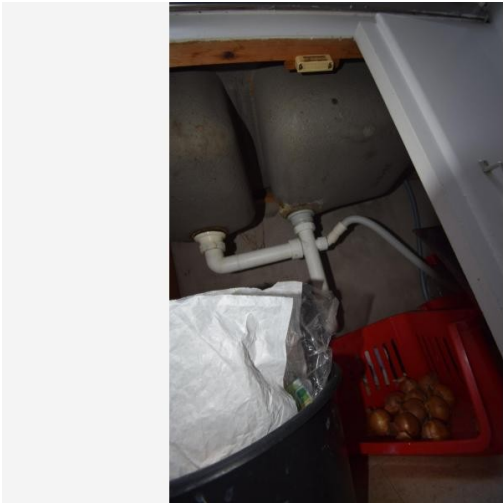
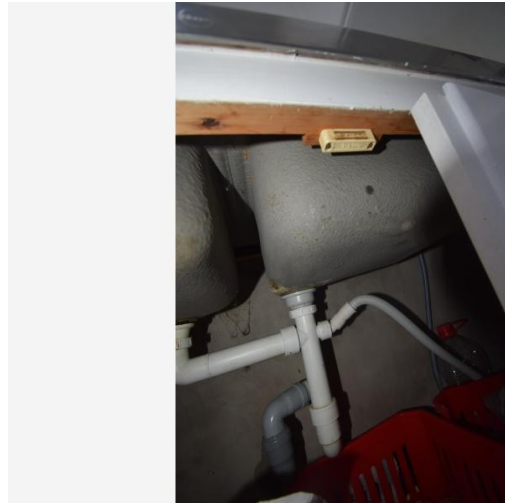
Geen asbest

Beschrijving	Coating - Spoelbakken keuken
Omgeving	Binnen
Primaire drager	Sanitaire infrastructuur en uitrusting (toe- en afvoer)
Bindmiddel van materiaal	Kunststof of -hars
Gebondenheid op basis van bindmiddel	Hecht
Hoeveelheid (oppervlakte - aantal)	• 0,10 m <sup>2</sup> - 2 stuks
Totale oppervlakte	0,20 m <sup>2</sup>
Identificatiemethode	Vaststelling met bewijsdocument, zonder monstername
Destructieve handeling voor identificatie	Nee
Opmerking	Staal genomen bij ander appartement in zelfde gebouw (Zelfde spoelbakken/coating in gebouw) - Resultaat labo: Niet-asbesthoudend.

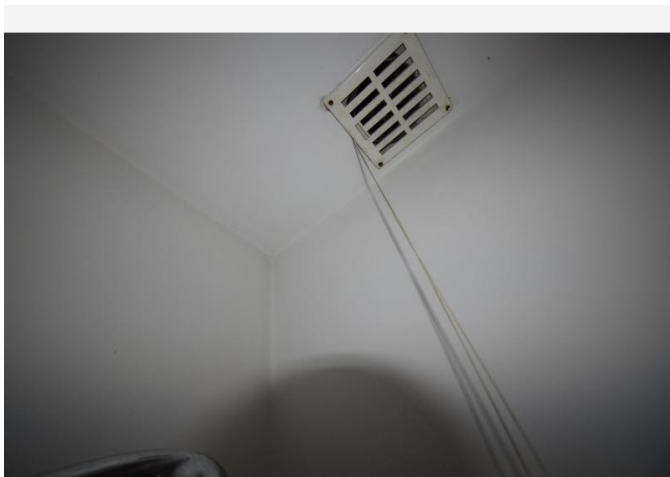
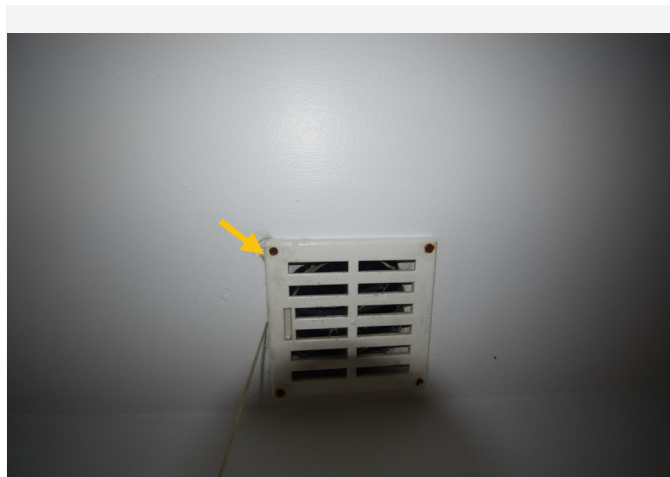
Geen asbest

#	Type	Referentie	Resultaat
12.1	Mengmonster	93039 - 2	Geen asbest

Beschrijving	Pleisterwerk - Plafonds
Omgeving	Binnen
Primaire drager	Plafond
Bindmiddel van materiaal	Gips - kalk
Gebondenheid op basis van bindmiddel	Niet-hechtgebonden
Hoeveelheid (oppervlakte - dikte - aantal)	• 125,00 m <sup>2</sup> - 1,00 cm - 1 stuk
Totaal volume	1,25 m <sup>3</sup>
Identificatiemethode	Vaststelling met monsternamen
Destructieve handeling voor identificatie	Nee
Opmerking	--> Stalen werden genomen op volgende plaatsen: - Natte ruimte (Douchekamer). - Droge ruimte (Slaapkamer). - Stookruimte (Keuken). --> Er konden geen stalen genomen worden op volgende plaatsen: - Traphal (Reden: Geen individuele traphal aanwezig in appartement).

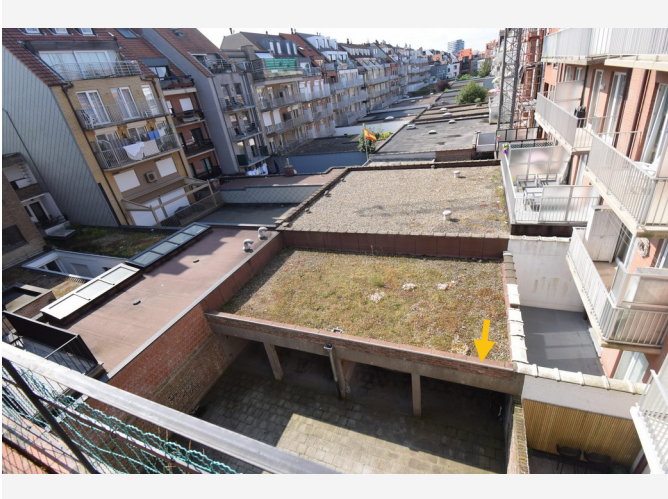
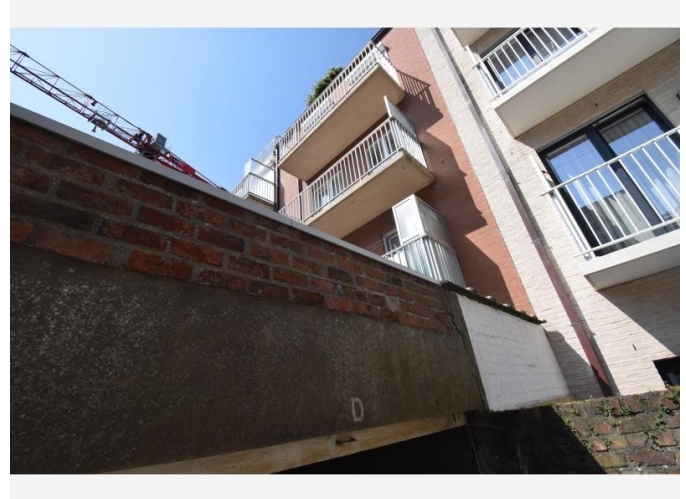
## Fiche 13: Roofing - Plat dak (Garages/terras) (Toplaag)

Geen asbest

#	Type	Referentie	Resultaat
13.1	Mengmonster	93039 - 3	Geen asbest

Beschrijving	Roofing - Plat dak (Garages/terras) (Toplaag)
Omgeving	Buiten
Primaire drager	Plat dak
Bindmiddel van materiaal	Bitumen (roofing, teer, asfalt)
Gebondenheid op basis van bindmiddel	Hecht
Hoeveelheid (oppervlakte - aantal)	• 45,00 m <sup>2</sup> - 1 stuk
Totale oppervlakte	45,00 m <sup>2</sup>
Identificatiemethode	Vaststelling met monsternamen
Destructieve handeling voor identificatie	Nee
Opmerking	<p>Geen destructief onderzoek naar eventuele oudere verdachte onderliggende lagen, wegens het niet-destructief karakter van ons onderzoek (Conform de opdracht).</p> <p>Zelfde type/kleur bij garages en terras van gebouw.</p>

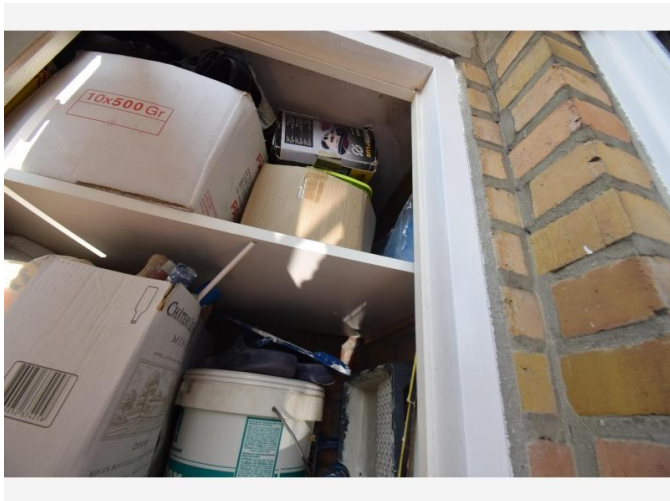
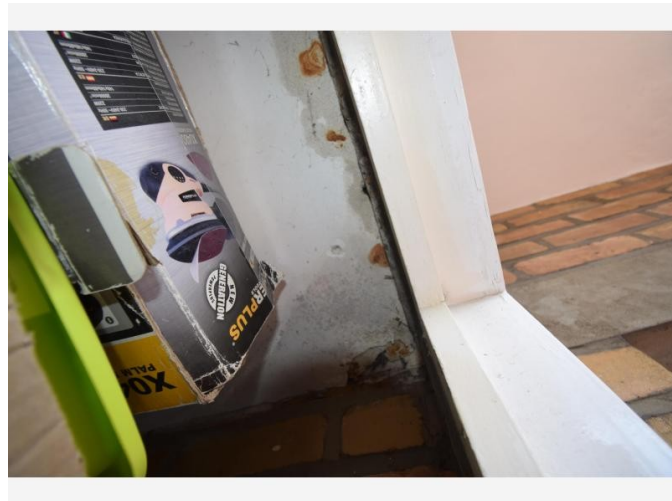
# Fiche 14: Pleisterwerk - Plafonds (Terrasbergingen achteraan)

Geen asbest

#	Type	Referentie	Resultaat
14.1	Mengmonster	93039 - 4	Geen asbest

<b>Beschrijving</b>	Pleisterwerk - Plafonds (Terrasbergingen achteraan)
<b>Omgeving</b>	Binnen
<b>Primaire drager</b>	Plafond
<b>Bindmiddel van materiaal</b>	Gips - kalk
<b>Gebondenheid op basis van bindmiddel</b>	Niet-hechtgebonden
<b>Hoeveelheid (oppervlakte - dikte - aantal)</b>	• 4,00 m <sup>2</sup> - 1,00 cm - 1 stuk
<b>Totaal volume</b>	0,04 m <sup>3</sup>
<b>Identificatiemethode</b>	Vaststelling met monstername
<b>Destructieve handeling voor identificatie</b>	Nee

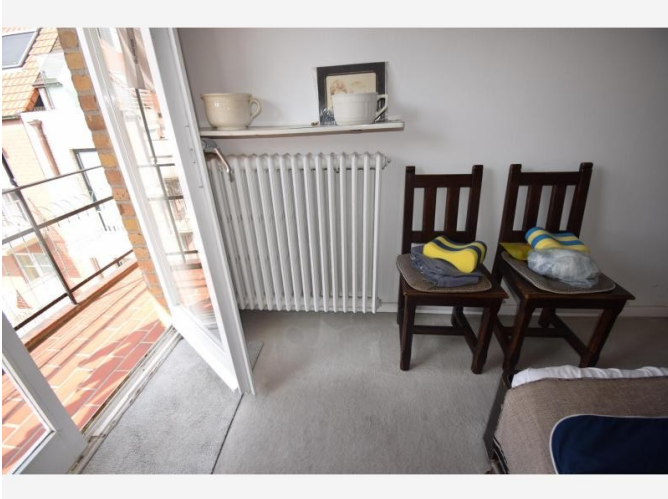
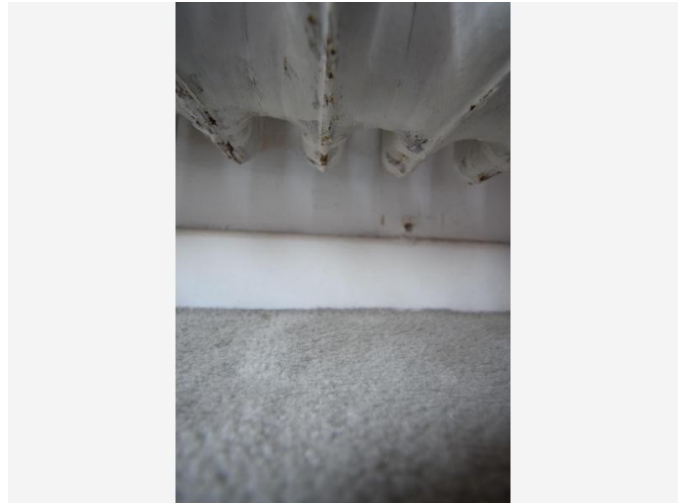
## Fiche 15: Pleisterwerk - Muren

Geen asbest

#	Type	Referentie	Resultaat
15.1	Mengmonster	93039 - 1	Geen asbest

Beschrijving	Pleisterwerk - Muren
Omgeving	Binnen
Primaire drager	Binnenwand
Bindmiddel van materiaal	Gips - kalk
Gebondenheid op basis van bindmiddel	Niet-hechtgebonden
Hoeveelheid (oppervlakte - dikte - aantal)	• 224,00 m <sup>2</sup> - 1,00 cm - 1 stuk
Totaal volume	2,24 m <sup>3</sup>
Identificatiemethode	Vaststelling met monsternamen
Destructieve handeling voor identificatie	Nee
Opmerking	--> Stalen werden genomen op volgende plaatsen:  - Natte ruimte (Badkamer).  - Droge ruimte (Slaapkamer).  - Stookruimte (Keuken).  --> Er konden geen stalen genomen worden op volgende plaatsen:  - Traphal (Reden: Geen individuele traphal aanwezig in appartement zelf).

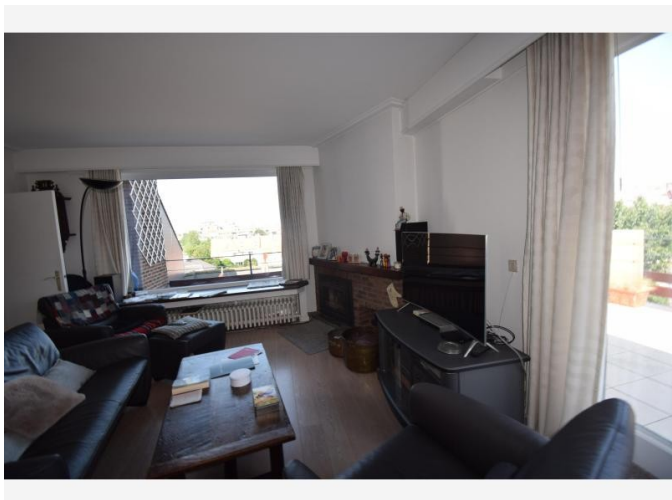
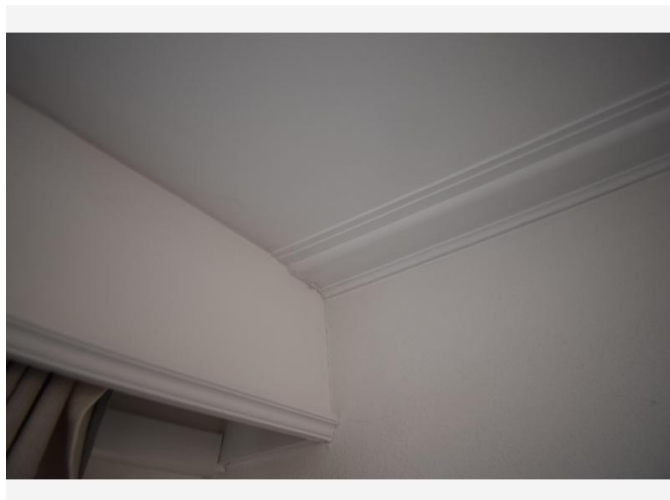
Geen asbest

#	Type	Referentie	Resultaat
16.1	Mengmonster	93039 - 5	Geen asbest

Beschrijving	Pleisterwerk - Sierlijsten (Woonkamer)
Omgeving	Binnen
Primaire drager	Plafond
Bindmiddel van materiaal	Gips - kalk
Gebondenheid op basis van bindmiddel	Niet-hechtgebonden
Hoeveelheid (oppervlakte - dikte - aantal)	• 4,50 m <sup>2</sup> - 1,00 cm - 1 stuk
Totaal volume	0,045 m <sup>3</sup>
Identificatiemethode	Vaststelling met monsternamen
Destructieve handeling voor identificatie	Nee
Opmerking	Sierlijsten aanwezig op volgende plaatsen en daar bijgevolg stalen genomen (In overige ruimtes geen sierlijsten aanwezig):  Droge ruimte: Woonkamer (Enkel hier aanwezig).
