Asbestinventarisatetest

Heistraat 64, 2440 Geel

Attestnummer : 20230224-000084.000

Uitgegeven op : 24.02.2023

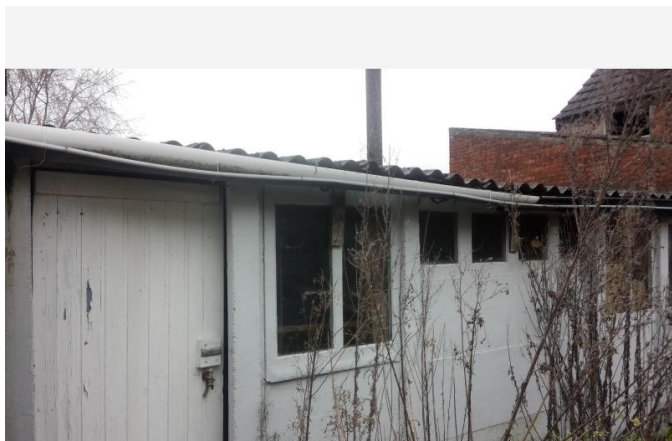
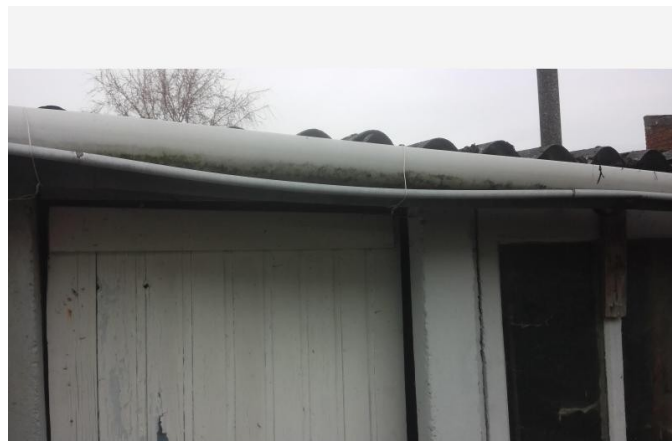
Het asbestmateriaal valt onder de mijlpaal van 2034.

Eindbeoordeling materiaalrisico	Hoog materiaalrisico en/of hoge kans op vezelvrijgave
---------------------------------	---

Gebondenheid	Categorie 1: hechtgebonden in oorsprong
Asbestsoort (vezeltype)	Alleen chrysotiel
Asbestconcentratie	Laag (< 50%)
Afschermingsgraad van het gehele materiaal	Geheel of deels (ook) vrij aan de binnenlucht
Toestand van het materiaal	Zwaar beschadigd, zwaar verweerd

Beschrijving	Golfplaten achterste deel koterijen
Omgeving	Grenst aan binnen- en buitenlucht
Primaire drager	Schuin dak
Asbestmateriaal	Dak- en gevelbekleding - Golfplaat
Bindmiddel van asbestmateriaal	Cement
Gebondenheid op basis van bindmiddel	Hecht
Hoeveelheid (oppervlakte - aantal)	<ul style="list-style-type: none">65,00 m² - 1 stuk
Totale oppervlakte	65,00 m ²
Eenvoudig bereikbaar	Ja
Bevestigingswijze	<ul style="list-style-type: none">Geschroefd
Identificatiemethode	Vaststelling zonder monsternamen

Dringend verwijderen

- Zorg voor een veilig beheer en verwijder dit asbestmateriaal wanneer het bij werken eenvoudig bereikbaar wordt. Controleer de toestand jaarlijks op wijzigingen.

- Eenvoudige handelingen: mag via doe-het-zelf of door werknemer(s) met opleidingsattest eenvoudige handelingen buitentoepassing.

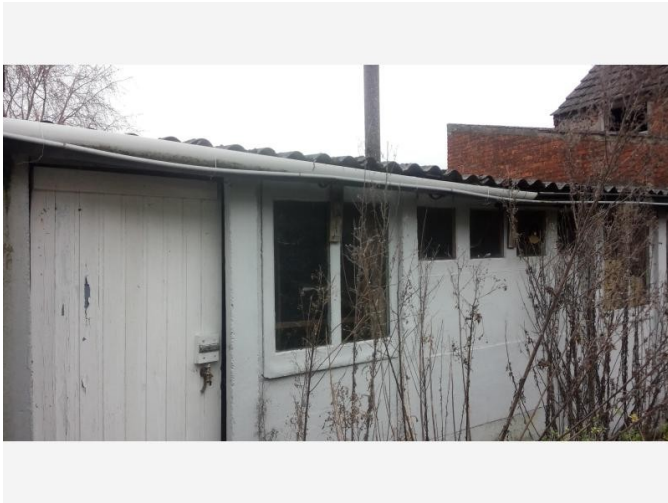
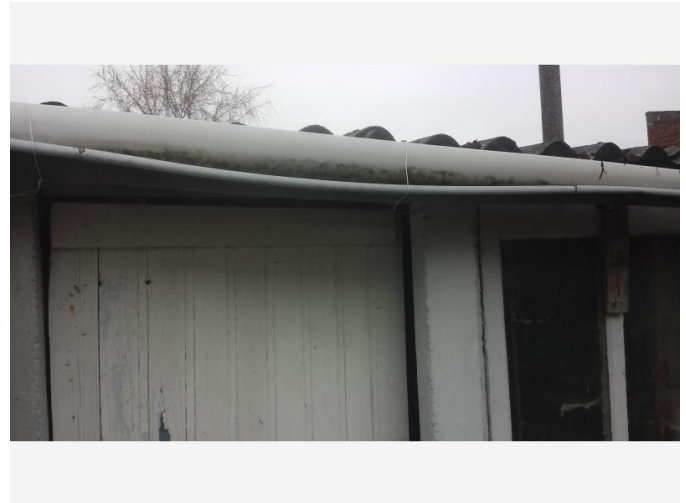
Fiche 2: Dakgoten golfplaten dak

Asbestmateriaal - afvalstof

Beschrijving	Dakgoten golfplaten dak
Type afvalstof	Betreft resten (contaminatie) van verwerking of beschadiging
Type resten (contaminatie)	<ul style="list-style-type: none">• Stof, deeltjes < 4 mm, flinters, gruis (los, opliggend)
Besmette materialen	<ul style="list-style-type: none">• Sediment (dakgoot, afvoerbuï, regenwaterput, ...)
Bron van de resten	golfplaten
Omgeving	Buiten
Primaire drager	Schuin dak
Gebondenheid resten	Niet hecht
Hoeveelheid (gewicht - aantal)	<ul style="list-style-type: none">• 10,00 kg - 1 stuk
Totaal gewicht	10,00 kg
Eenvoudig bereikbaar	Ja
Identificatiemethode	Vaststelling zonder monstername

Dringend verwijderen

- Verwijder het asbestafval.

- Eenvoudige handelingen: mag via doe-het-zelf of door werknemer(s) met opleidingsattest eenvoudige handelingen buitentoepassing

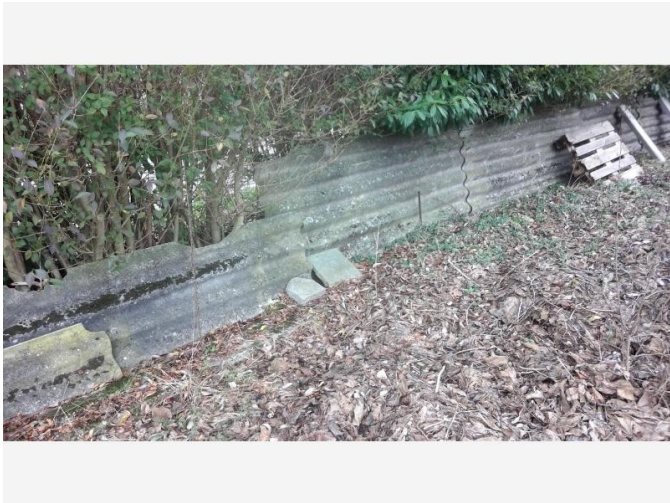
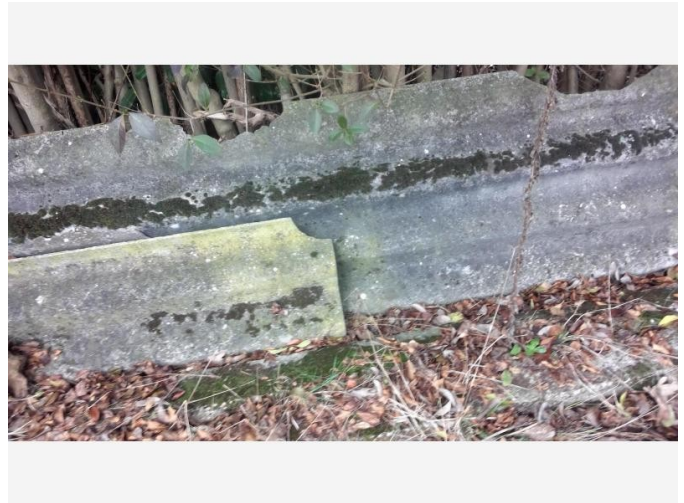
Beschrijving	golfplaten tegen de draad geplaatst
Type afvalstof	Betreft stock-voorraad of gedemonteerde asbestmaterialen
Aanwezige resten	Geen resten aanwezig
Omgeving	Buiten
Primaire drager	Gedemonteerd of buitengebruik gesteld materiaal
Asbestmaterialen	<ul style="list-style-type: none">• Verloren bekisting - Golfplaat
Bindmiddel van asbestmateriaal	Cement
Gebondenheid op basis van bindmiddel	Hecht
Hoeveelheid (gewicht - aantal)	<ul style="list-style-type: none">• 20,00 kg - 1 stuk
Totaal gewicht	20,00 kg
Eenvoudig bereikbaar	Ja
Identificatiemethode	Vaststelling zonder monstername

Dringend verwijderen

- Verwijder het asbestafval.

- Eenvoudige handelingen: mag via doe-het-zelf of door werknemer(s) met opleidingsattest eenvoudige handelingen gewoon oppakken en containerpark.

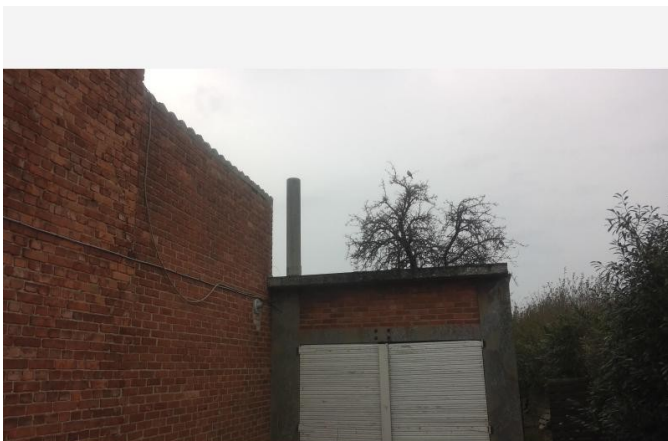
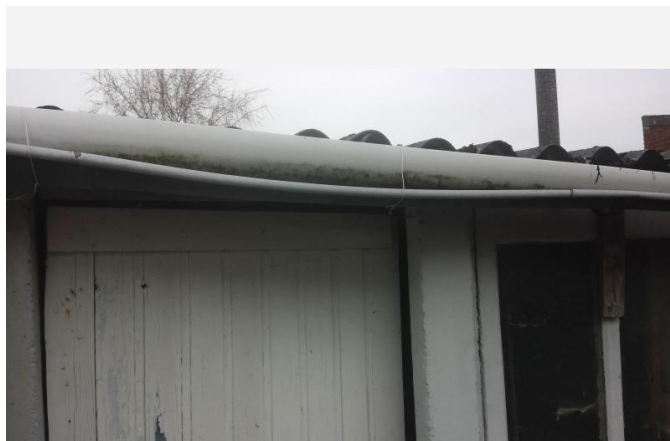
Het asbestmateriaal valt onder de mijlpaal van 2034.

Eindbeoordeling materiaalrisico	Verhoogd materiaalrisico en/of verhoogde kans op vezelvrijgave
---------------------------------	--

Gebondenheid	Categorie 1: hechtgebonden in oorsprong
Asbestsoort (vezeltype)	Alleen chrysotiel
Asbestconcentratie	Laag (< 50%)
Afschermingsgraad van het gehele materiaal	Geheel of deels vrij aan de buitenlucht
Toestand van het materiaal	Zwaar beschadigd, zwaar verweerd

Beschrijving	schoorsteen
Omgeving	Buiten
Primaire drager	Schuin dak
Asbestmateriaal	Rookgaskanaal
Bindmiddel van asbestmateriaal	Cement
Gebondenheid op basis van bindmiddel	Hecht
Hoeveelheid (lengte - omtrek - dikte - aantal)	<ul style="list-style-type: none">• 8,00 m - 20,00 cm - 2,00 cm - 1 stuk
Totaal volume	0,032 m ³
Eenvoudig bereikbaar	Ja
Bevestigingswijze	<ul style="list-style-type: none">• Verlijmd, ingegoten, versmeerd
Identificatiemethode	Vaststelling zonder monsternamen

Verwijderen

- Verwijder dit asbestmateriaal zo snel mogelijk. Volg de toestand goed op.

- Eenvoudige handelingen: mag via doe-het-zelf of door werknemer(s) met opleidingsattest eenvoudige handelingen buitentoepassing

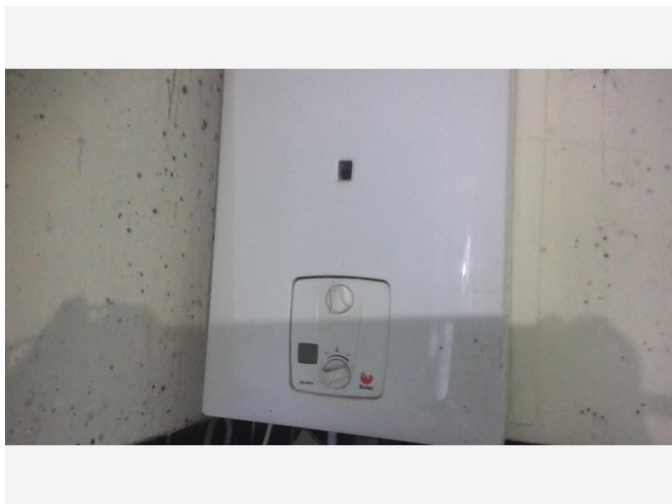
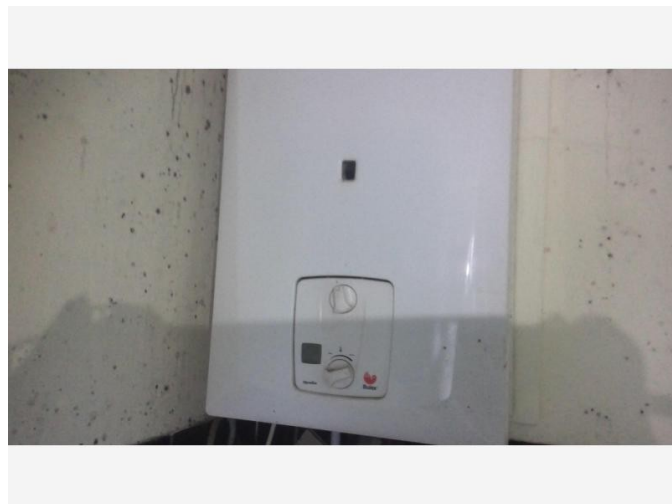
Het asbestmateriaal valt onder de mijlpaal van 2040.

Eindbeoordeling materiaalrisico	Zeer laag materiaalrisico en/of zeer lage kans op vezelvrijgave
---------------------------------	---

Gebondenheid	Categorie 2: niet-hechtgebonden met matrix
Asbestsoort (vezeltype)	Alleen chrysotiel
Asbestconcentratie	Hoog ($\geq 50\%$)
Afschermingsgraad van het gehele materiaal	Stootvaste afscherming of omkasting
Toestand van het materiaal	Onbeschadigd, niet verweerd

Beschrijving	boiler
Omgeving	Binnen
Primaire drager	Binnenwand
Asbestmateriaal	Oude elektrische toestellen
Bindmiddel van asbestmateriaal	elektrische toestellen
Gebondenheid op basis van bindmiddel	Niet-hechtgebonden
Hoeveelheid (gewicht - aantal)	<ul style="list-style-type: none">• 2,00 kg - 1 stuk
Totaal gewicht	2,00 kg
Eenvoudig bereikbaar	Ja
Bevestigingswijze	<ul style="list-style-type: none">• Geschroefd
Identificatiemethode	Vaststelling zonder monsternamen

[Verwijderen](#)

- Zorg voor een veilig beheer en verwijder dit asbestmateriaal wanneer het bij werken eenvoudig bereikbaar wordt. Controleer de toestand jaarlijks op wijzigingen.

- Eenvoudige handelingen: mag via doe-het-zelf of door werknemer(s) met opleidingsattest eenvoudige handelingen
geen kans op vrijgave vezels

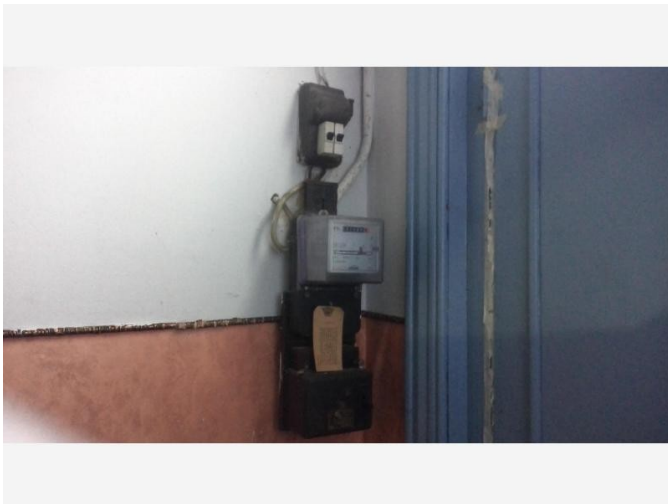
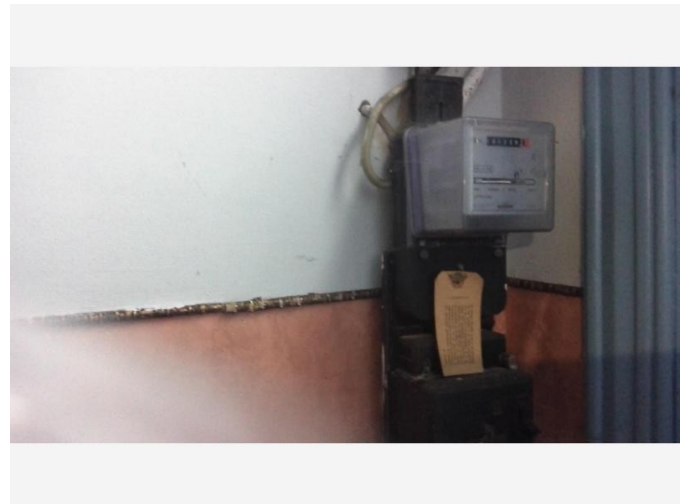
Het asbestmateriaal valt onder de mijlpaal van 2040.

Eindbeoordeling materiaalrisico	Zeer laag materiaalrisico en/of zeer lage kans op vezelvrijgave
---------------------------------	---

Gebondenheid	Categorie 1: hechtgebonden in oorsprong
Asbestsoort (vezeltype)	Alleen chrysotiel
Asbestconcentratie	Laag (< 50%)
Afschermingsgraad van het gehele materiaal	Geheel of deels (ook) vrij aan de binnenlucht
Toestand van het materiaal	Onbeschadigd, niet verweerd

Beschrijving	Bakeliet
Omgeving	Binnen
Primaire drager	Wand buitenschil
Asbestmateriaal	Bakeliet
Bindmiddel van asbestmateriaal	Kunststof of -hars
Gebondenheid op basis van bindmiddel	Hecht
Hoeveelheid (gewicht - aantal)	<ul style="list-style-type: none">1,00 kg - 1 stuk
Totaal gewicht	1,00 kg
Eenvoudig bereikbaar	Ja
Bevestigingswijze	<ul style="list-style-type: none">Geschroefd
Identificatiemethode	Vaststelling zonder monsternamen

Zorgvuldig beheren

- Zorg voor een veilig beheer en verwijder dit asbestmateriaal wanneer het bij werken eenvoudig bereikbaar wordt. Controleer de toestand jaarlijks op wijzigingen.

- Eenvoudige handelingen: mag via doe-het-zelf of door werknemer(s) met opleidingsattest eenvoudige handelingen
geen gevaar voor vezelvrijgave

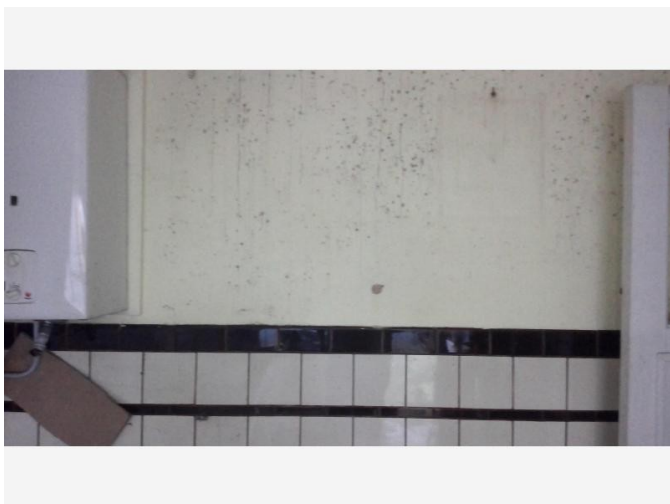
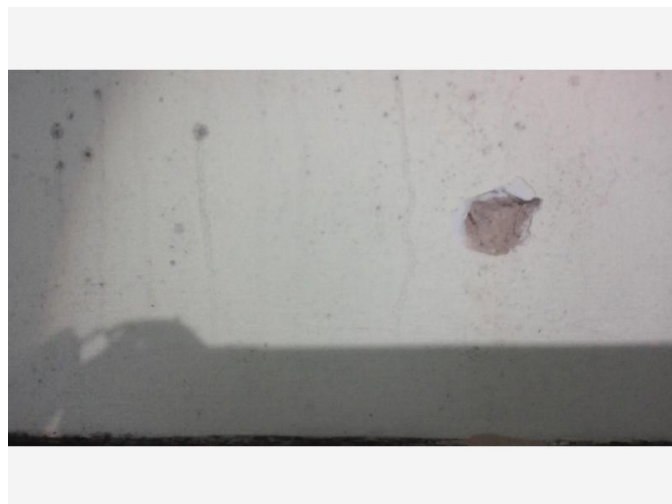
Fiche 7: Pleisterwerk muur

Geen asbest

#	Type	Referentie	Resultaat
7.1	Mengmonster	M6051	Geen asbest

Beschrijving	Pleisterwerk muur
Omgeving	Buiten
Primaire drager	Plafond
Bindmiddel van materiaal	Gips - kalk

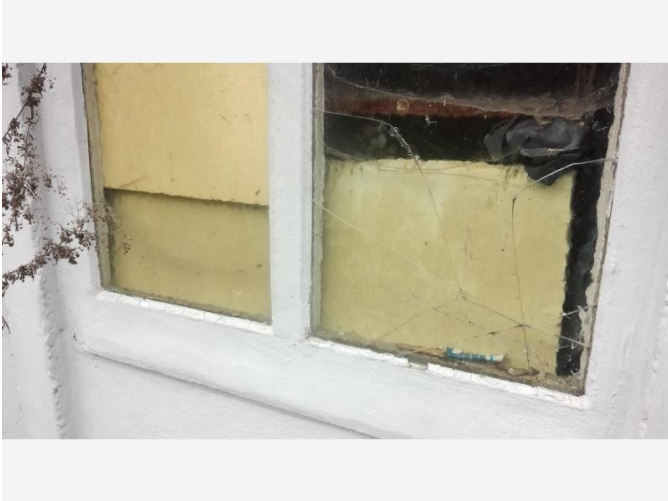
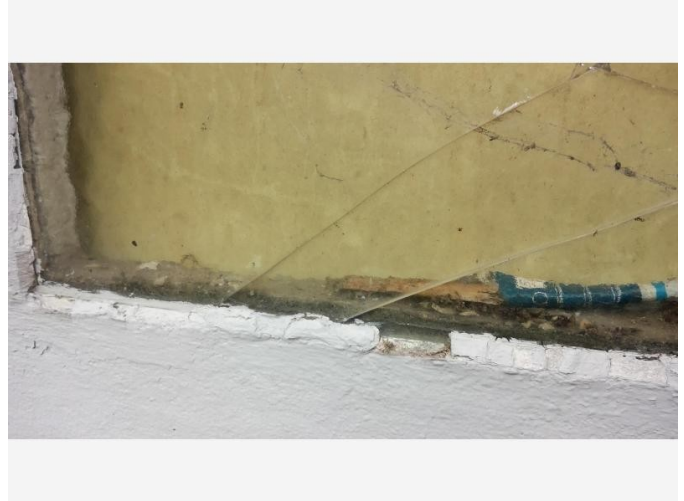
Geen asbest

#	Type	Referentie	Resultaat
8.1	Puntmonster	M6036	Geen asbest

Beschrijving	Mastiek kot
Omgeving	Buiten
Primaire drager	Dakopening (raam, ...)
Bindmiddel van materiaal	Kitten, mastiek, pasta

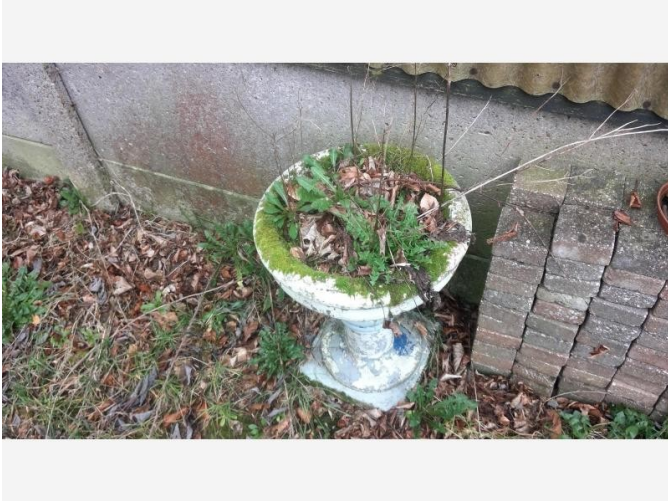
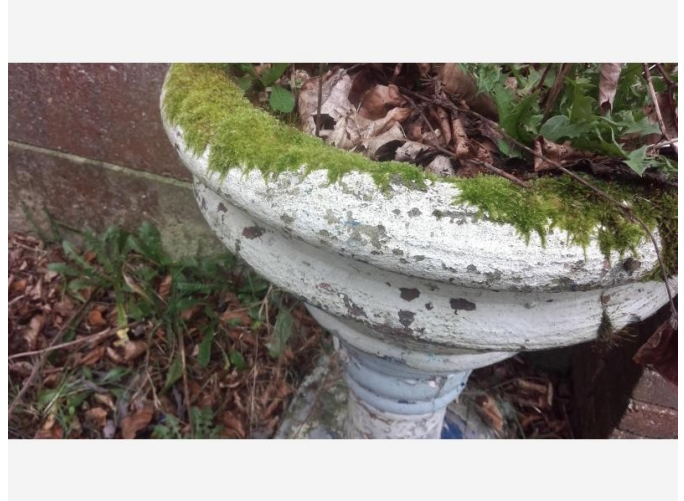
Fiche 9: Bloempot

Geen asbest

#	Type	Referentie	Resultaat
9.1	Puntmonster	M6034	Geen asbest

Beschrijving	Bloempot
Omgeving	Buiten
Primaire drager	bloembak
Bindmiddel van materiaal	Cement

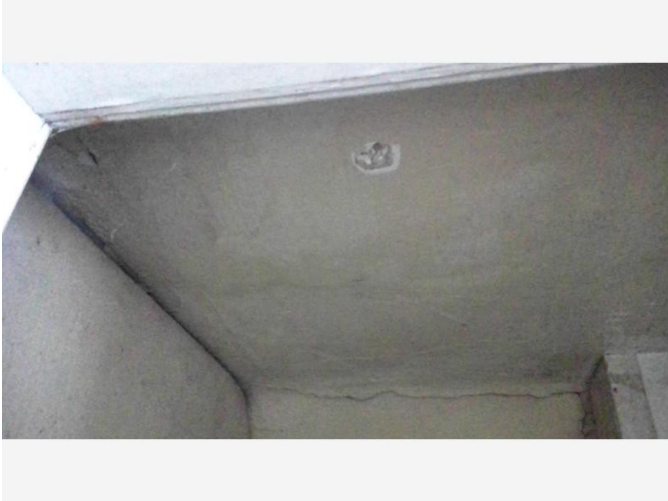
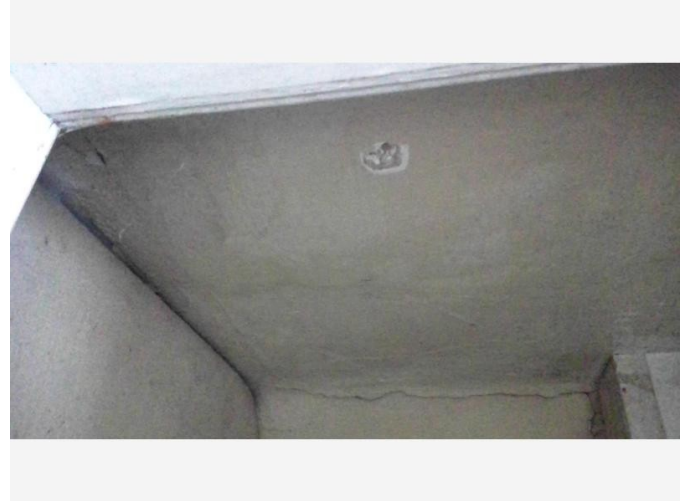
Geen asbest

#	Type	Referentie	Resultaat
10.1	Puntmonster	M6065	Geen asbest

Beschrijving	Pleisterwerk plafond
Omgeving	Binnen
Primaire drager	Plafond
Bindmiddel van materiaal	Gips - kalk

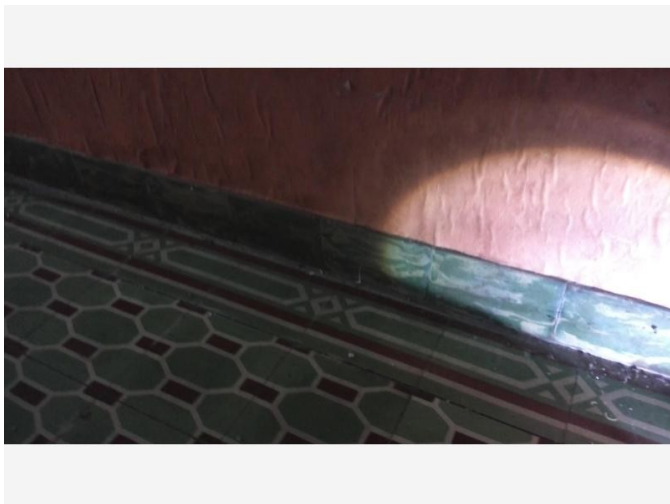
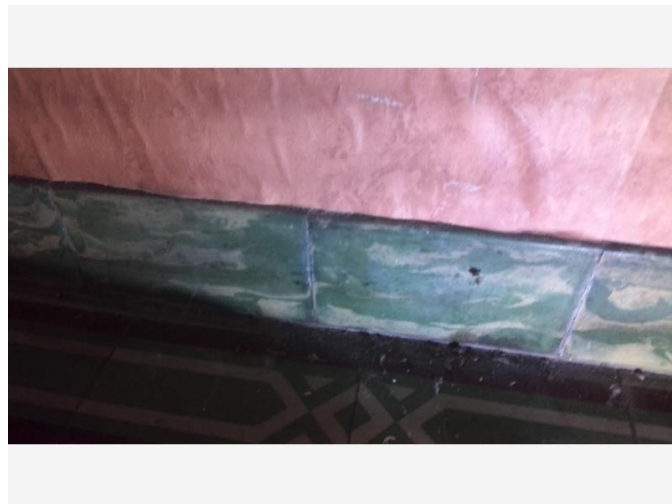
Fiche 11: Plint gang beneden

Geen asbest

#	Type	Referentie	Resultaat
11.1	Puntmonster	M6063	Geen asbest

Beschrijving	Plint gang beneden
Omgeving	Binnen
Primaire drager	Vloer
Bindmiddel van materiaal	Cement

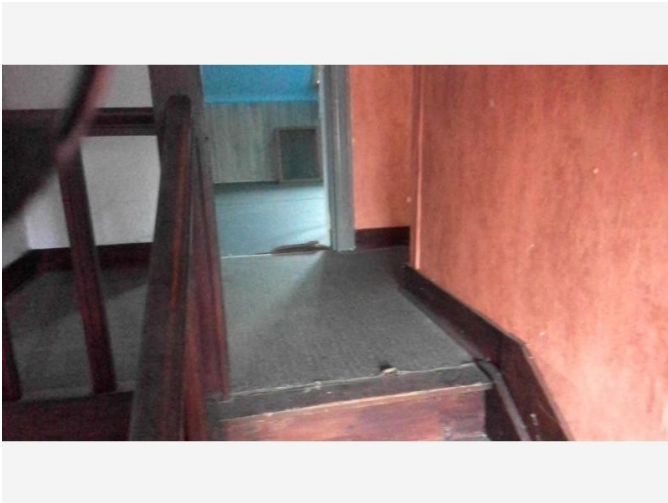
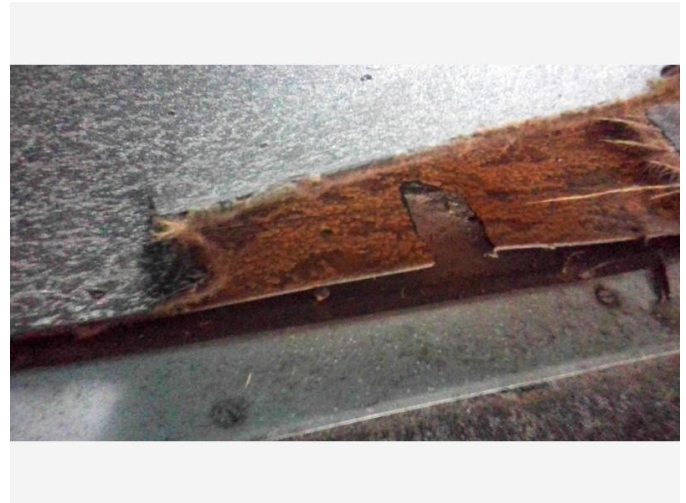
Geen asbest

#	Type	Referentie	Resultaat
12.1	Puntmonster	M6060	Geen asbest

Beschrijving	Vloerbekleding slaapkamers en gang boven
Omgeving	Binnen
Primaire drager	Vloer
Bindmiddel van materiaal	Bitumen (roofing, teer, asfalt)

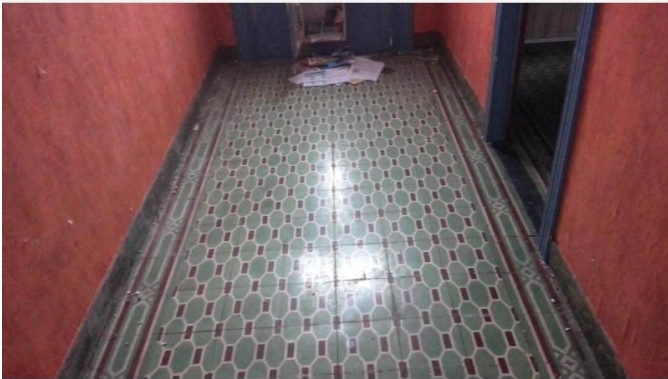
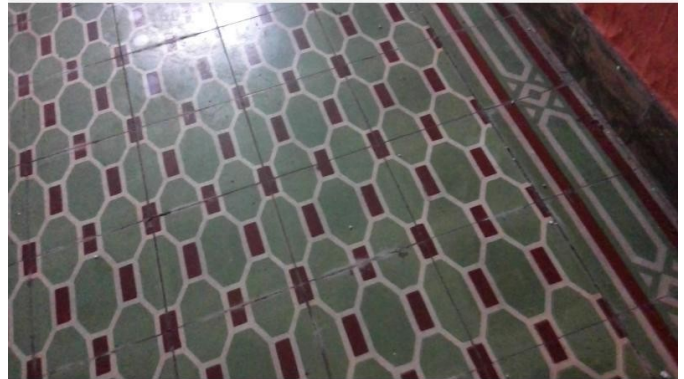
Fiche 13: Vloer gang beneden

Geen asbest

#	Type	Referentie	Resultaat
13.1	Puntmonster	M6061	Geen asbest

Beschrijving	Vloer gang beneden
Omgeving	Binnen
Primaire drager	Vloer
Bindmiddel van materiaal	Cement

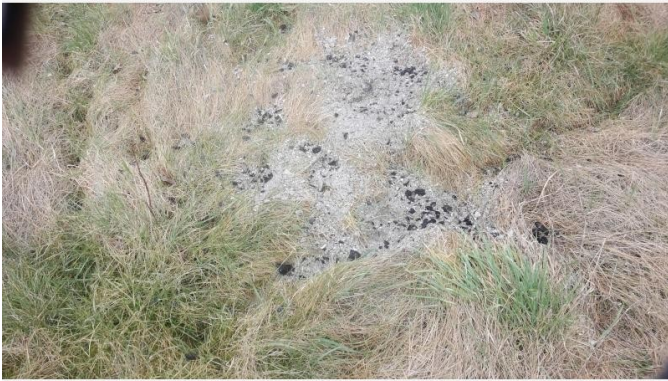
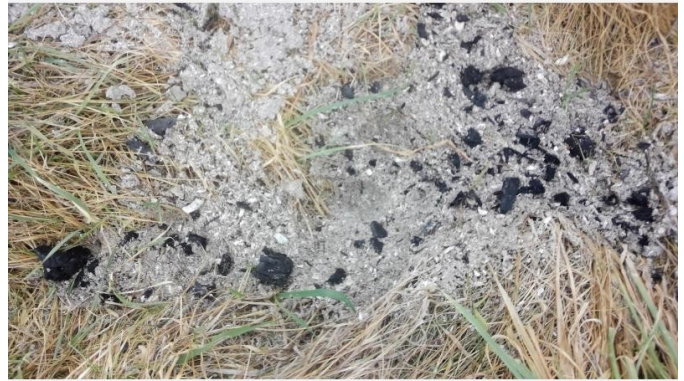
Afvalstof, geen asbest

#	Type	Referentie	Resultaat
14.1	Mengmonster	M6040	Geen asbest

Beschrijving	Hoop 2
Type afvalstof	Betreft resten (contaminatie) van verwerking of beschadiging
Type resten (contaminatie)	<ul style="list-style-type: none"> Stof, deeltjes < 4 mm, flinters, gruis (los, opliggend)

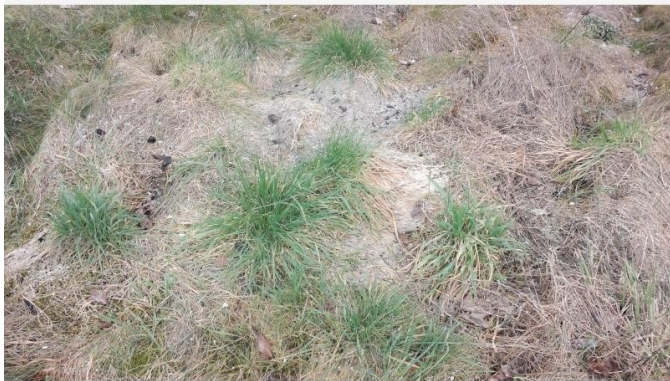
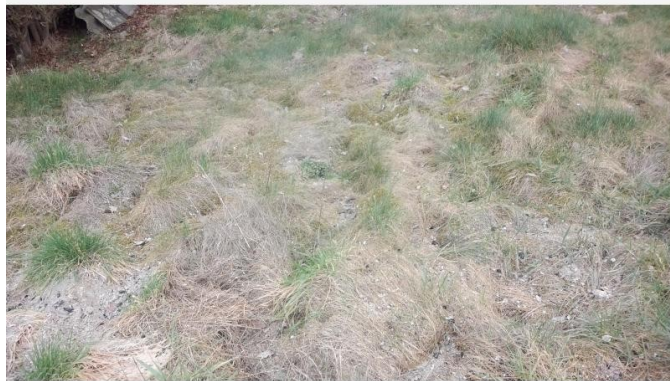
Fiche 15: Hoop 1 verbrand afval

Afvalstof, geen asbest

#	Type	Referentie	Resultaat
15.1	Mengmonster	M6038	Geen asbest

Beschrijving	Hoop 1 verbrand afval
Type afvalstof	Betreft resten (contaminatie) van verwerking of beschadiging
Type resten (contaminatie)	<ul style="list-style-type: none">Stof, deeltjes < 4 mm, flinters, gruis (los, opliggend)
