Asbestinventarisatetest

Nieuwstraat 11, 2200 Herentals

Attestnummer : 20240202-000324.000

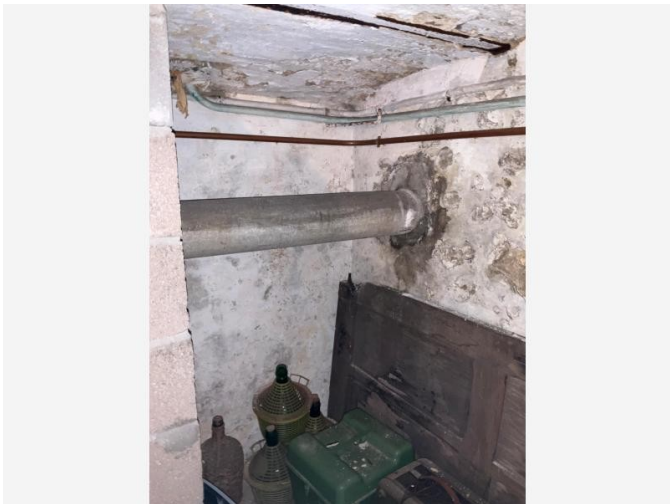
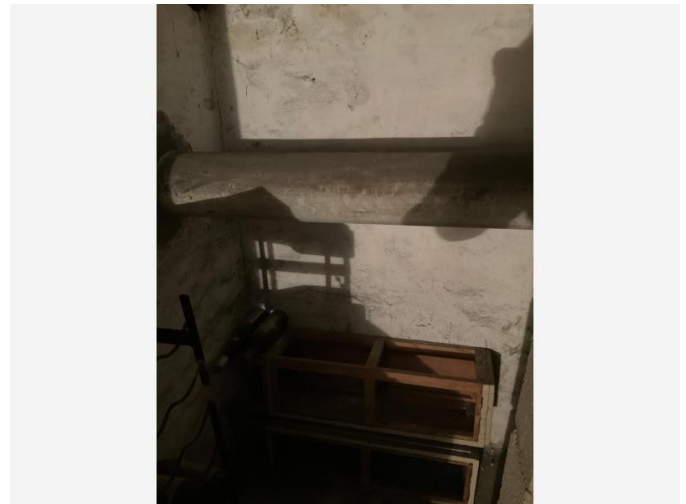
Het asbestmateriaal valt onder de mijlpaal van 2040.

Eindbeoordeling materiaalrisico	Verhoogd materiaalrisico en/of verhoogde kans op vezelvrijgave
---------------------------------	----------------------------------------------------------------

Beschrijving	afvoerbuis in de kelder
Omgeving	Binnen
Primaire drager	Infrastructuur hemelwater (opvang en afvoer)
Asbestmateriaal	Buis, koker, leiding, pijp, doorvoer
Bindmiddel van asbestmateriaal	Cement
Gebondenheid op basis van bindmiddel	Hecht
Hoeveelheid (lengte - omtrek - dikte - aantal)	<ul style="list-style-type: none">• 8,00 m - 200,00 cm - 0,20 cm - 1 stuk
Totaal volume	0,032 m ³
Eenvoudig bereikbaar	Ja
Bevestigingswijze	<ul style="list-style-type: none">• Geklemd• Verlijmd, ingegoten, versmeerd

- Zorg voor een veilig beheer. Vermijd het beschadigen van het asbestmateriaal. Controleer de toestand jaarlijks op wijzigingen.

- Eenvoudige handelingen: mag via doe-het-zelf of door werknemer(s) met opleidingsattest eenvoudige handelingen
makkelijk bereikbaar, moeilijk verwijderen

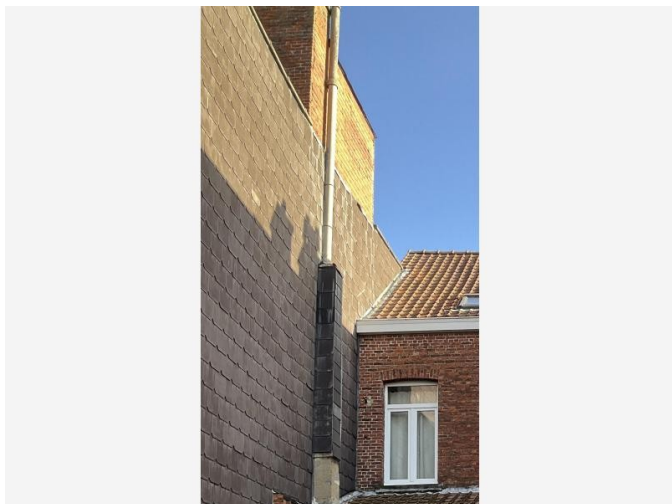
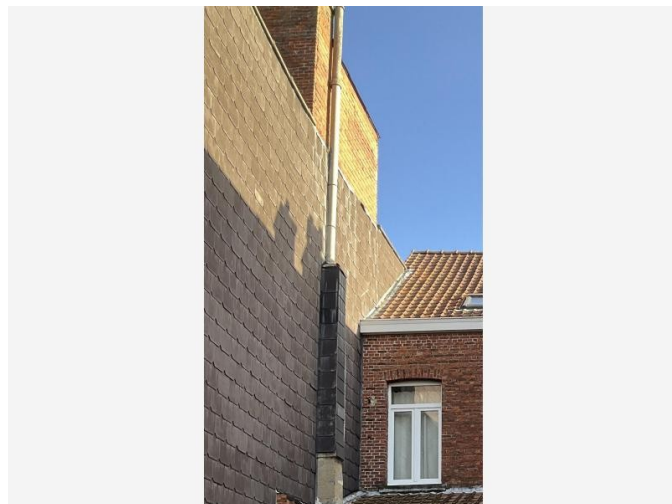
Het asbestmateriaal valt onder de mijlpaal van 2034.

Eindbeoordeling materiaalrisico	Laag materiaalrisico en/of verlaagde kans op vezelvrijgave
---------------------------------	------------------------------------------------------------

Beschrijving	schouwpijp
Omgeving	Buiten
Primaire drager	Schacht-koker (technisch)
Asbestmateriaal	Rookgaskanaal
Bindmiddel van asbestmateriaal	Cement
Gebondenheid op basis van bindmiddel	Hecht
Hoeveelheid (lengte - omtrek - dikte - aantal)	• 8,00 m - 150,00 cm - 0,20 cm - 1 stuk
Totaal volume	0,024 m ³

- Zorg voor een veilig beheer. Vermijd het beschadigen van het asbestmateriaal. Controleer de toestand jaarlijks op wijzigingen.
- Hemelwater dat afspoelt van asbestcement daken of gevels kan asbestdeeltjes bevatten. Gebruik het enkel voor gesloten circuits (bv. spoelen toiletten). Reinig na het vervangen van het dak of de gevel de dakgoten en regenwaterput of -ton om asbesthoudend sediment of slib te verwijderen

- Eenvoudige handelingen: mag via doe-het-zelf of door werknemer(s) met opleidingsattest eenvoudige handelingen moeilijk bereikbaar, makkelijk verwijderbaar

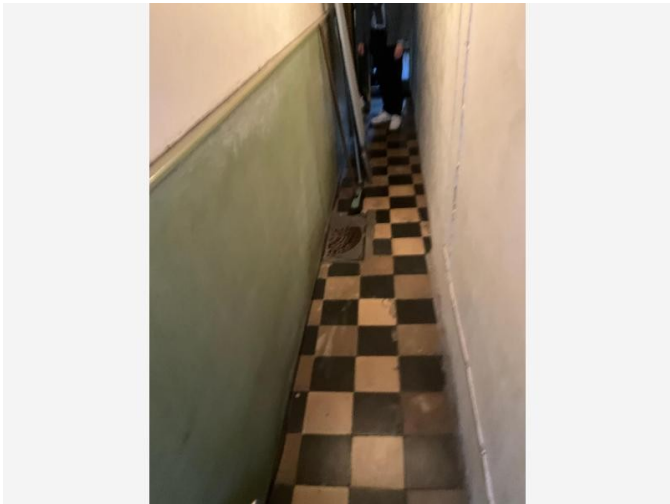
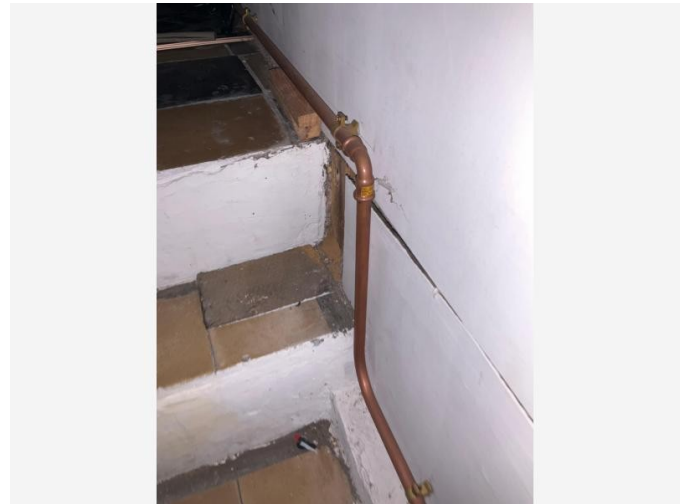
Fiche 3: lambrisering zijinkom, eetplaats en kelder muur

Het asbestmateriaal valt onder de mijlpaal van 2040.

Eindbeoordeling materiaalrisico	Zeer laag materiaalrisico en/of zeer lage kans op vezelvrijgave
---------------------------------	-----------------------------------------------------------------

#	Type	Referentie	Resultaat
3.1	Puntmonster	m5	Chrysotiel

Beschrijving	lambrisering zijinkom, eetplaats en keldermuur
Omgeving	Binnen
Primaire drager	Binnenwand
Asbestmateriaal	Plaat, paneel, tablet - Geëmailleerd, type Glasal
Bindmiddel van asbestmateriaal	Cement
Gebondenheid op basis van bindmiddel	Hecht
Hoeveelheid (oppervlakte - dikte - aantal)	• 27,00 m ² - 0,20 cm - 1 stuk
Totaal volume	0,054 m ³

- Zorg voor een veilig beheer. Vermijd het beschadigen van het asbestmateriaal. Controleer de toestand jaarlijks op wijzigingen.

- Eenvoudige handelingen: mag via doe-het-zelf of door werknemer(s) met opleidingsattest eenvoudige handelingen makkelijk bereikbaar

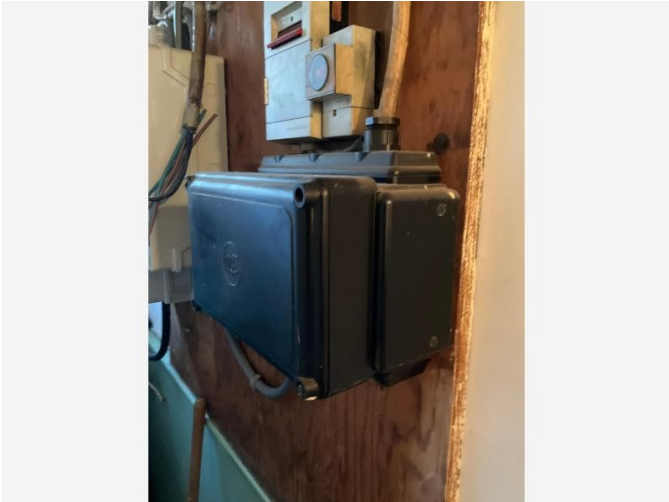
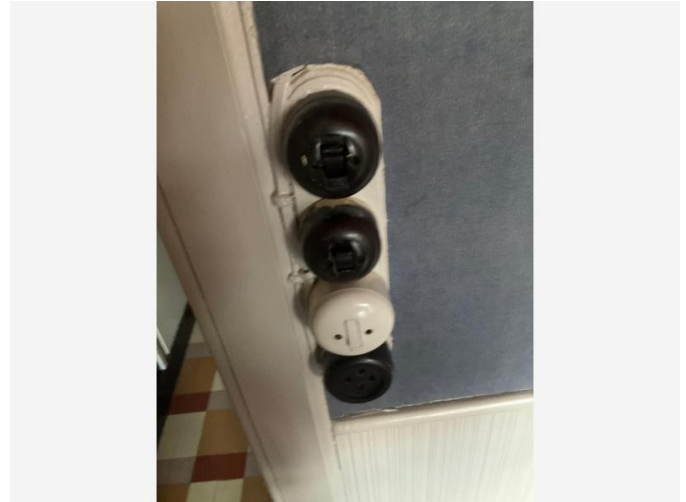
Fiche 4: bakeliet contactdoos en schakelaars- stopcontacten

Het asbestmateriaal valt onder de mijlpaal van 2040.

Eindbeoordeling materiaalrisico	Laag materiaalrisico en/of verlaagde kans op vezelvrijgave
---------------------------------	------------------------------------------------------------

Beschrijving	bakeliet contactdoos en schakelaars-stopcontacten
Omgeving	Binnen
Primaire drager	Communicatie en elektrische infrastructuur en uitrusting
Asbestmateriaal	Plaat, paneel, tablet - Type Bakeliet
Bindmiddel van asbestmateriaal	Kunststof of -hars
Gebondenheid op basis van bindmiddel	Hecht
Hoeveelheid (oppervlakte - dikte - aantal)	• 0,50 m ² - 0,20 cm - 1 stuk
Totaal volume	0,001 m ³
Eenvoudig bereikbaar	Ja
Bevestigingswijze	• Geschroefd
Identificatiemethode	Vaststelling zonder monsternamen

- Zorg voor een veilig beheer. Vermijd het beschadigen van het asbestmateriaal. Controleer de toestand jaarlijks op wijzigingen.

- Eenvoudige handelingen: mag via doe-het-zelf of door werknemer(s) met opleidingsattest eenvoudige handelingen makkelijk bereikbaar, makkelijk verwijderbaar

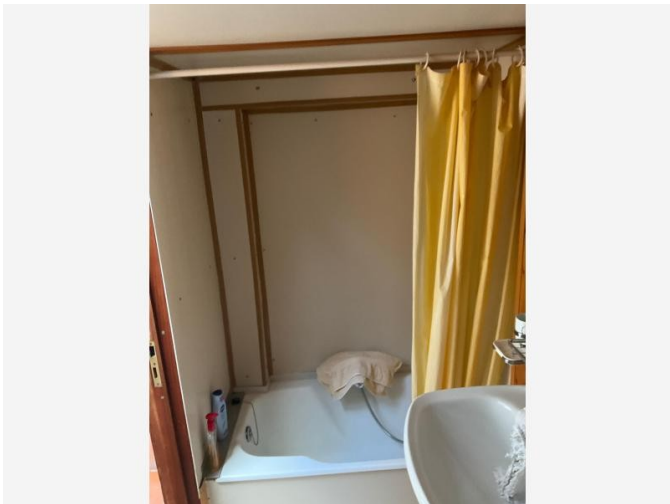
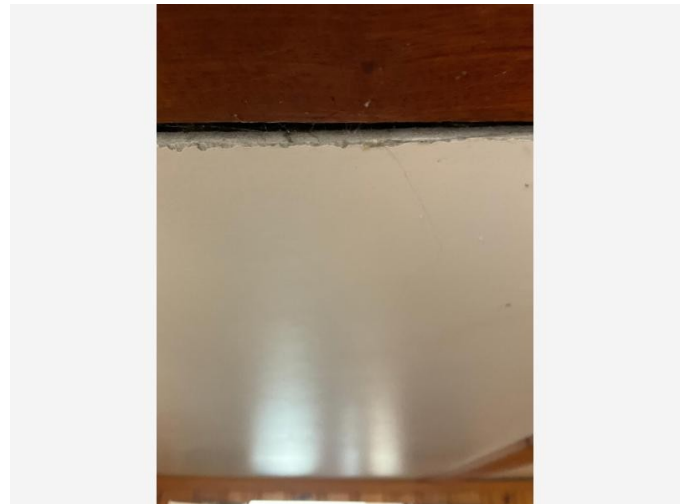
Het asbestmateriaal valt onder de mijlpaal van 2040.

Eindbeoordeling materiaalrisico	Zeer laag materiaalrisico en/of zeer lage kans op vezelvrijgave
---------------------------------	-----------------------------------------------------------------

#	Type	Referentie	Resultaat
5.1	Puntmonster	m4	Chrysotiel

Beschrijving	glassal platen badkamer
Omgeving	Binnen
Primaire drager	Binnenwand
Asbestmateriaal	Plaat, paneel, tablet - Geëmailleerd, type Glasal
Bindmiddel van asbestmateriaal	Cement
Gebondenheid op basis van bindmiddel	Hecht
Hoeveelheid (oppervlakte - dikte - aantal)	• 24,00 m ² - 0,20 cm - 1 stuk
Totaal volume	0,048 m ³

- Zorg voor een veilig beheer. Vermijd het beschadigen van het asbestmateriaal. Controleer de toestand jaarlijks op wijzigingen.

- Eenvoudige handelingen: mag via doe-het-zelf of door werknemer(s) met opleidingsattest eenvoudige handelingen makkelijk bereikbaar

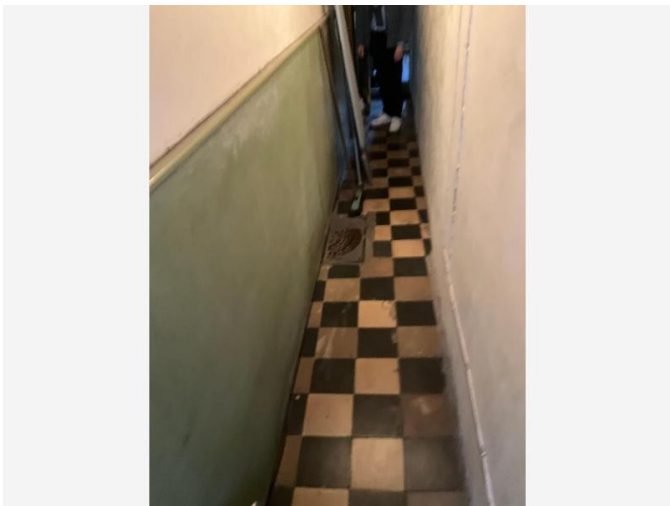
Identificatiemethode	niet mogelijk zonder destructieve werken
Primaire drager	Vloer
(Asbest)materiaal	In-situ afwerkingslagen - Lijmlaag
Bindmiddel	Lijm
Gebondenheid bindmiddel	Hecht

bij renovatie of afbraakwerken de oude vloer en lijmlagen een staal laten nemen en door een erkend labo laten analyseren

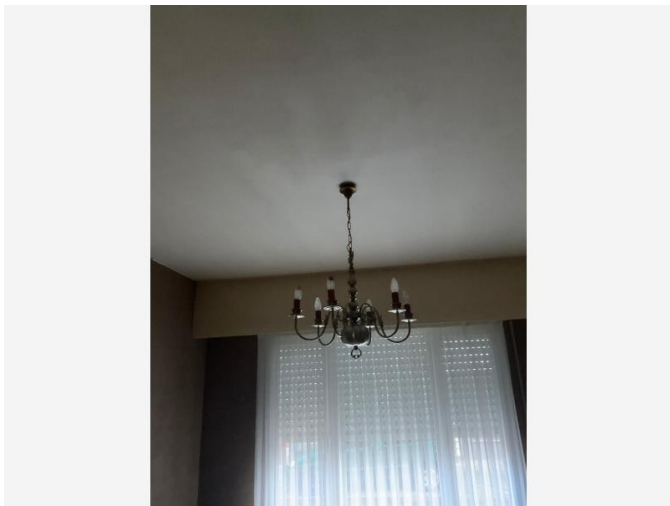
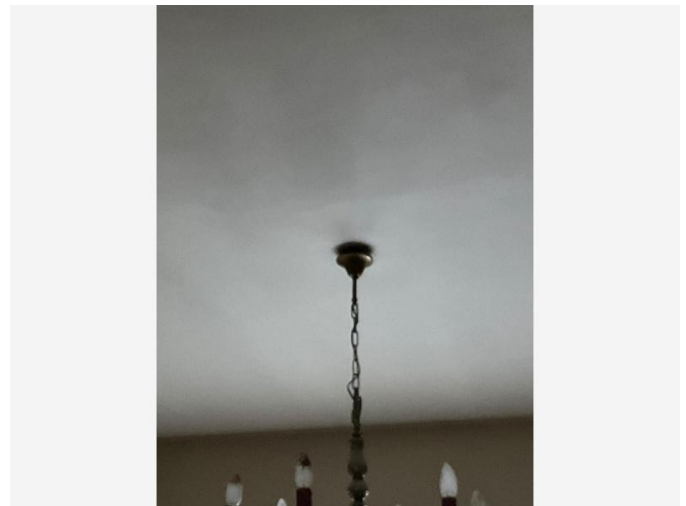
Geen asbest

#	Type	Referentie	Resultaat
7.1	Mengmonster	m2	Geen asbest

Beschrijving	bezetting plafond
Omgeving	Binnen
Primaire drager	Plafond

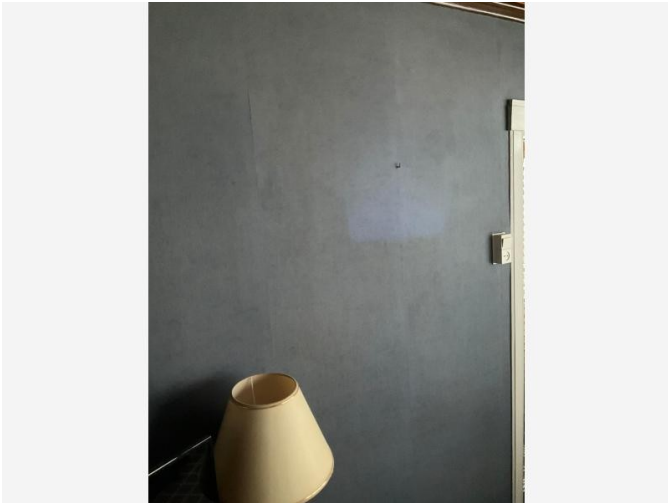
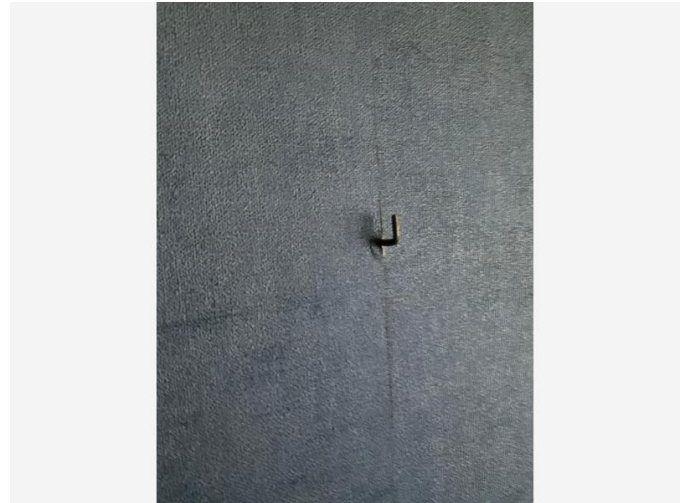
Fiche 8: bezetting muur

Geen asbest

#	Type	Referentie	Resultaat
8.1	Mengmonster	m1	Geen asbest

Beschrijving	bezetting muur
Omgeving	Binnen
Primaire drager	Binnenwand

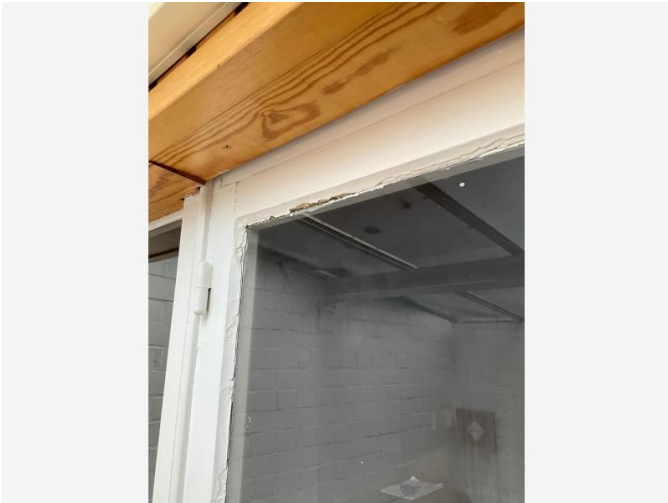
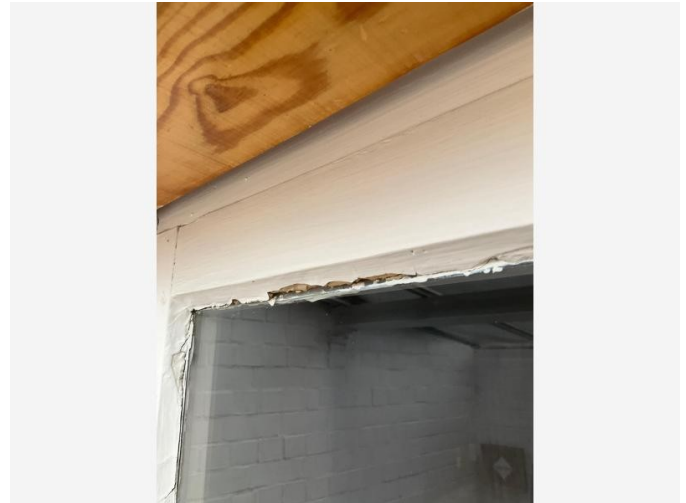
Geen asbest

#	Type	Referentie	Resultaat
9.1	Puntmonster	m3	Geen asbest

Beschrijving	mastiek houten raam
Omgeving	Binnen
Primaire drager	Wandopening verticaal (raam, deur, ...)
Bindmiddel van materiaal	Kitten, mastiek, pasta
