# Asbestinventarisatetest

Zandstraat 27, 2440 Geel

Attestnummer : 20240517-000427.000

Uitgegeven op : 17.05.2024

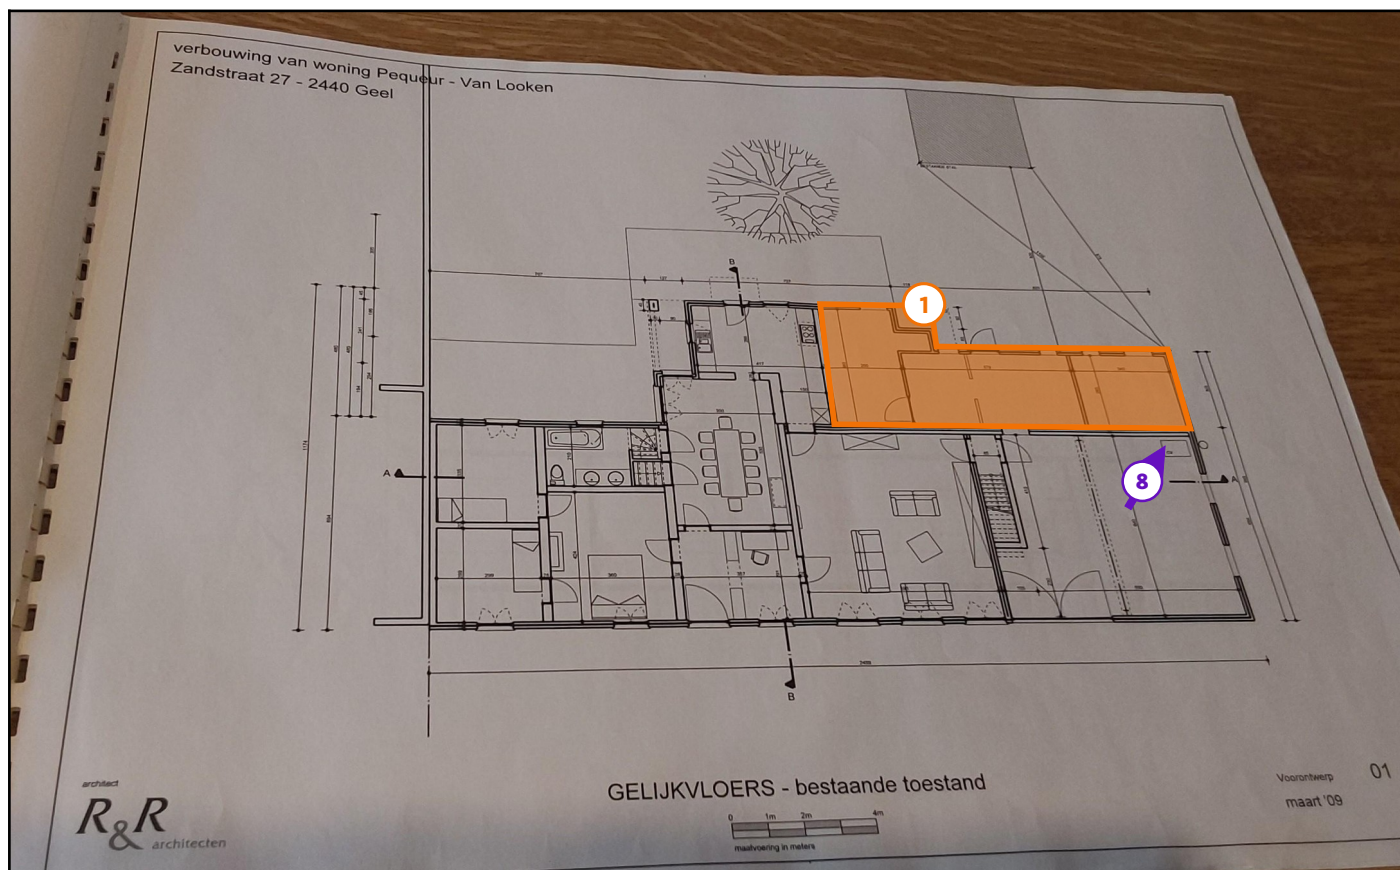
## Plan 1.2: 1.1 Glv

Beschrijving	Type	Actie
1. Golfplaten garage.	Asbestmateriaal	Verwijderen
8. Verwarmingsketel met recente bouwjaar	Advies	-

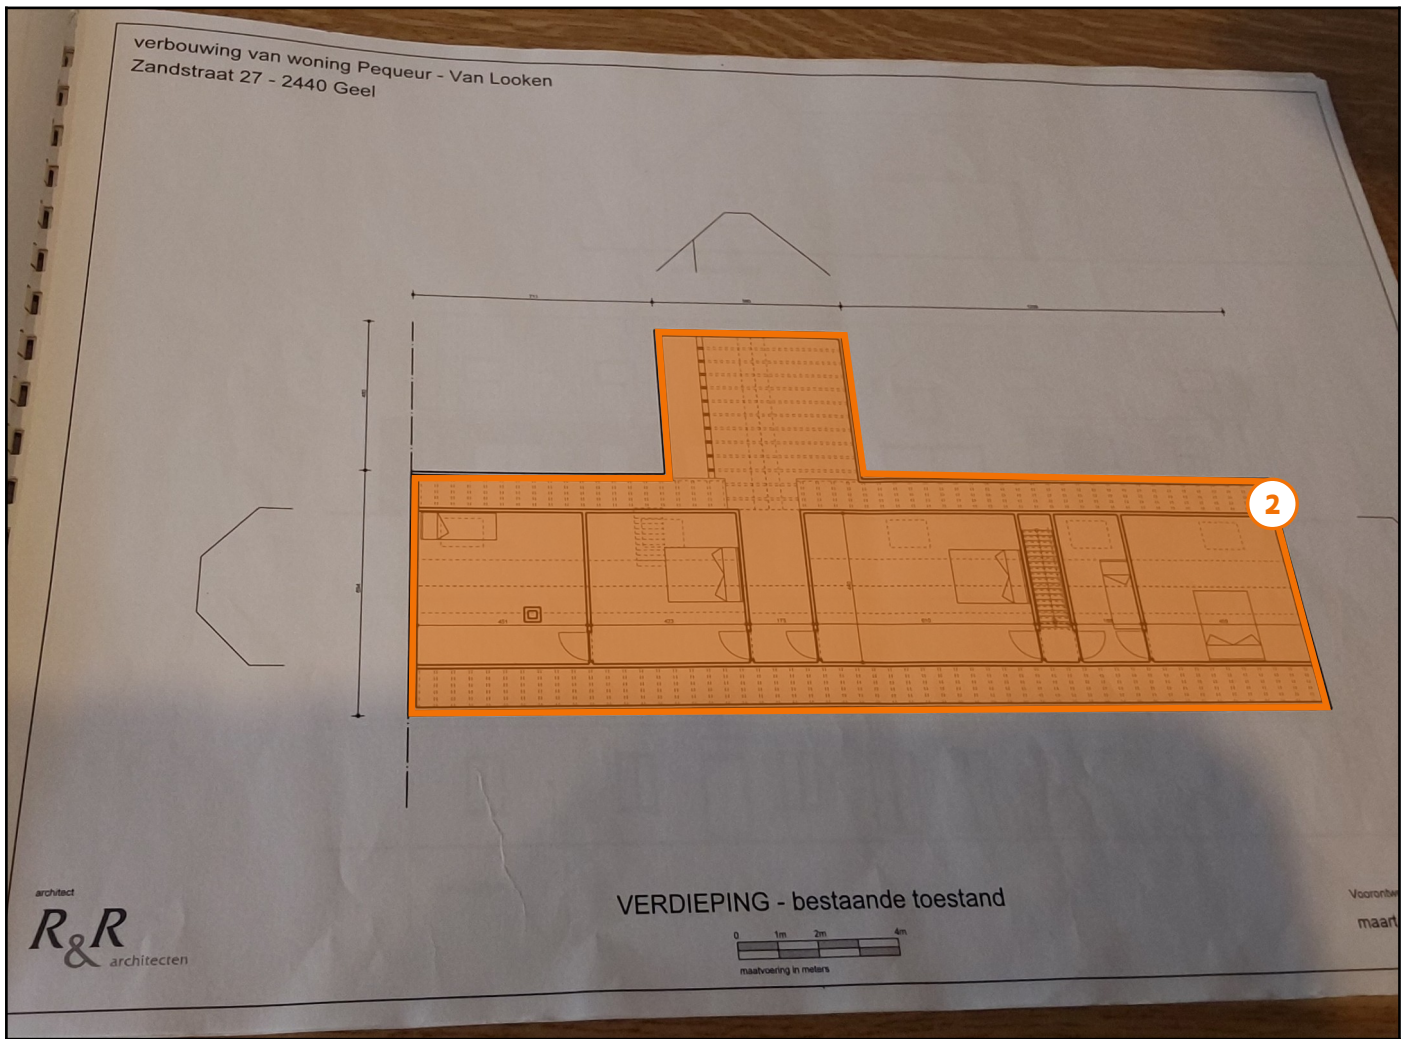
## Plan 1.8: 1.2 1ste verd

Beschrijving	Type	Actie
2. Minuiterite onderdakplaten	Asbestmateriaal	<a href="#">Verwijderen</a>

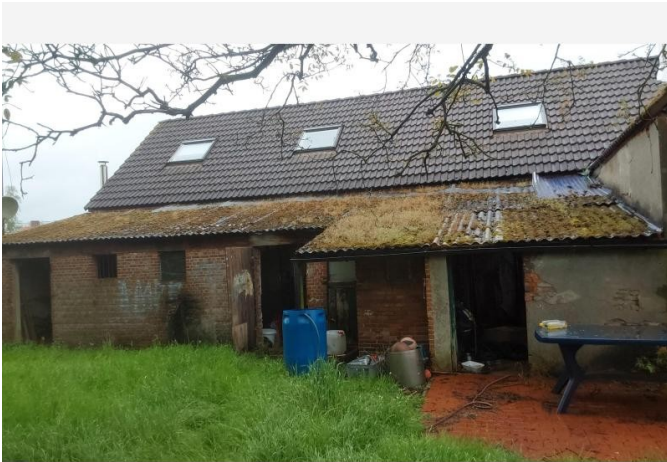
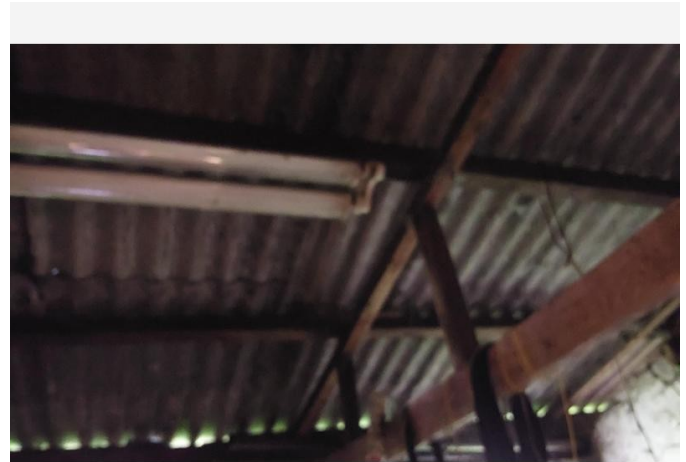
Het asbestmateriaal valt onder de mijlpaal van 2034.

Eindbeoordeling materiaalrisico	Verhoogd materiaalrisico en/of verhoogde kans op vezelvrijgave
---------------------------------	--

Gebondenheid	Categorie 1: hechtgebonden in oorsprong
Asbestsoort (vezeltype)	Crocidoliet aanwezig
Asbestconcentratie	Laag (< 50%)
Afschermingsgraad van het gehele materiaal	Geheel of deels (ook) vrij aan de binnenlucht
Toestand van het materiaal	Licht beschadigd, licht verweerd. Intact materiaal type Pical – asbestboard of categorie III 'gebondenheid'

Beschrijving	Golfplaten garage.
Omgeving	Grenst aan binnen- en buitenlucht
Primaire drager	Schuin dak
Asbestmateriaal	Dak- en gevelbekleding - Golfplaat
Bindmiddel van asbestmateriaal	Cement
Gebondenheid op basis van bindmiddel	Hecht
Hoeveelheid (oppervlakte - aantal)	• 30,00 m <sup>2</sup> - 1 stuk
Totale oppervlakte	30,00 m <sup>2</sup>
Eenvoudig bereikbaar	Ja
Bevestigingswijze	• Geschroefd

- Zorg voor een veilig beheer. Vermijd het beschadigen van het asbestmateriaal. Controleer de toestand jaarlijks op wijzigingen.
- Verwijder dit asbestmateriaal zo snel mogelijk. Volg de toestand goed op.

- Eenvoudige handelingen: mag via doe-het-zelf of door werknemer(s) met opleidingsattest eenvoudige handelingen  
Gezien de totale oppervlakte van de asbestcement daken is het aan te raden deze te laten verwijderen door een dakwerker of aannemer met opleidingsattest eenvoudige handelingen.

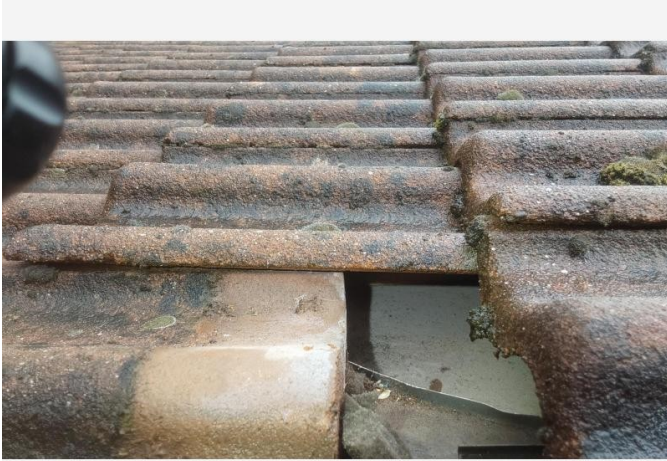
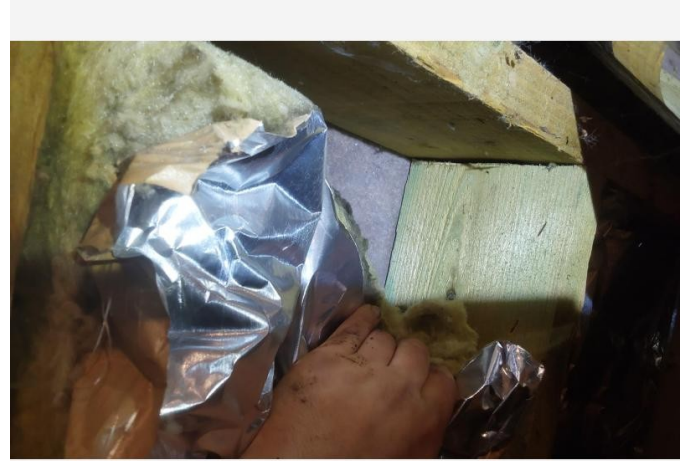
Het asbestmateriaal valt onder de mijlpaal van 2040.

Eindbeoordeling materiaalrisico	Verhoogd materiaalrisico en/of verhoogde kans op vezelvrijgave
---------------------------------	--

Gebondenheid	Categorie 1: hechtgebonden in oorsprong
Asbestsoort (vezeltype)	Crocidoliet aanwezig
Asbestconcentratie	Laag (< 50%)
Afschermingsgraad van het gehele materiaal	Geheel of deels (ook) vrij aan de binnenlucht
Toestand van het materiaal	Licht beschadigd, licht verweerd. Intact materiaal type Pical – asbestboard of categorie III 'gebondenheid'

Beschrijving	Minuserite onderdakplaten
Omgeving	Binnen
Primaire drager	Schuin dak
Asbestmateriaal	Plaat, paneel, tablet - Type Menuiserite
Bindmiddel van asbestmateriaal	Cement
Gebondenheid op basis van bindmiddel	Hecht
Hoeveelheid (oppervlakte - dikte - aantal)	• 100,00 m <sup>2</sup> - 0,46 cm - 1 stuk
Totaal volume	0,46 m <sup>3</sup>
Eenvoudig bereikbaar	Ja
Bevestigingswijze	• Genageld, geniet
Identificatiemethode	Vaststelling zonder monsternamen

- Zorg voor een veilig beheer. Vermijd het beschadigen van het asbestmateriaal. Controleer de toestand jaarlijks op wijzigingen.

- Eenvoudige handelingen: enkel door erkend asbestverwijderaar  
Door lastige verwijdering en kans op breken...

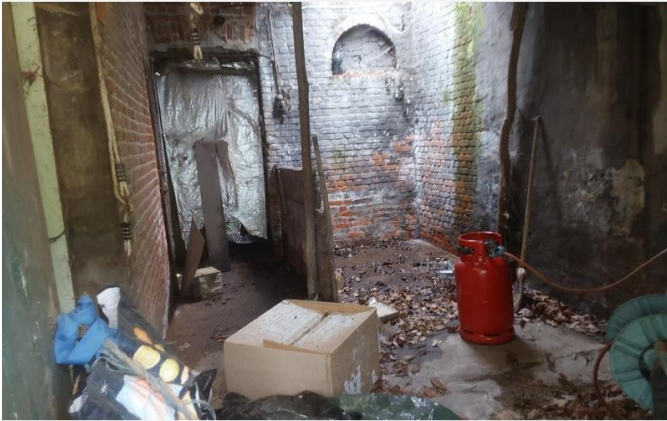
Hout bevat geen asbest, dus niet asbestverdacht
