Asbestinventarisatetest

Retieseweg 33, 2440 Geel

Attestnummer : **20240528-000386.001**

Uitgegeven op : **05.06.2024**

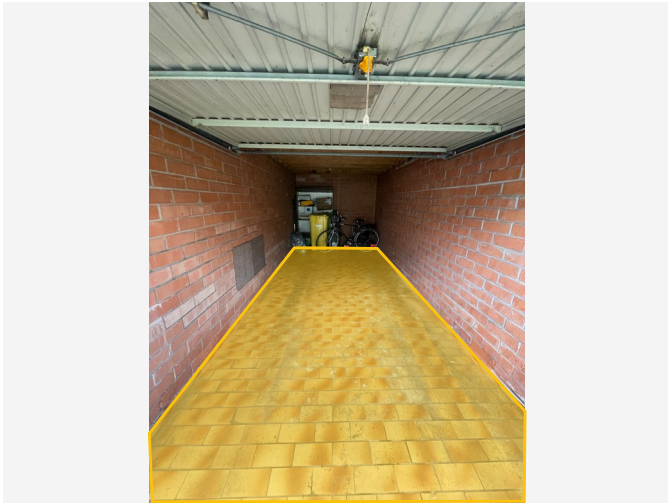
Inspectie van de originele smeerlaag is onmogelijk zonder destructief onderzoek. Daarom deze waarschuwing voor een mogelijke asbesthoudende smeerlaag die aanwezig is.

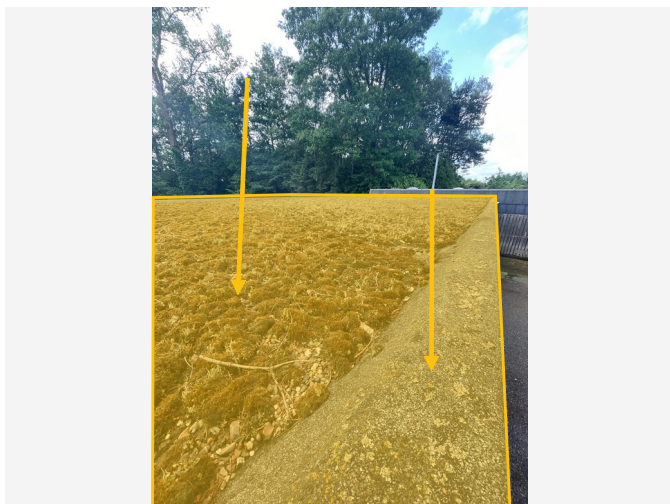
Roofing op de garage behoort tot de gemeenschappelijke delen. De gemeenschappelijke delen worden niet bemonsterd voor private asbestinventarisaties. Roofing kan echter asbestcomponenten bevatten en de bovenste laag roofing is in vele gevallen nooit de enige laag. Daarom dit advies om voorzichtig te zijn bij het eventueel verwijderen van de roofing of "momenteel" niet visueel zichtbare asbest-toepassingen. Onderlagen maken evenveel kans om asbesthoudende te zijn dan de bovenste laag.

Identificatiemethode	Redelijk vermoeden
Primaire drager	Plat dak
(Asbest)materiaal	Dak- en gevelbekleding - Roofing
Bindmiddel	Bitumen (roofing, teer, asfalt)
Gebondenheid bindmiddel	Hecht

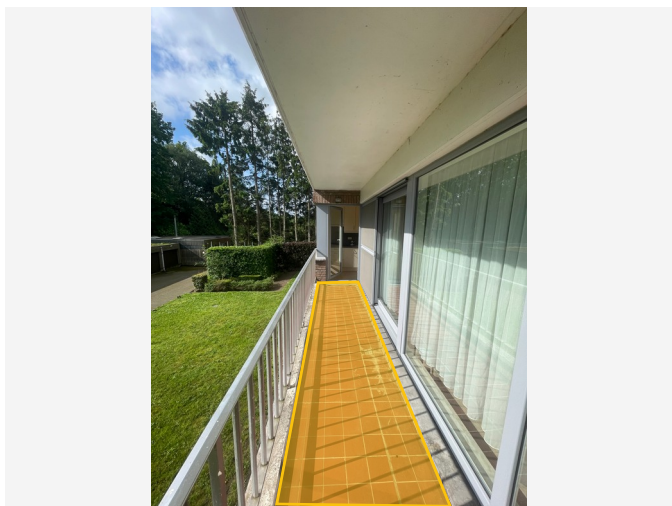
Inspectie van de originele smeerlaag is onmogelijk zonder destructief onderzoek. Daarom deze waarschuwing voor een mogelijke asbesthoudende smeerlaag die aanwezig is.

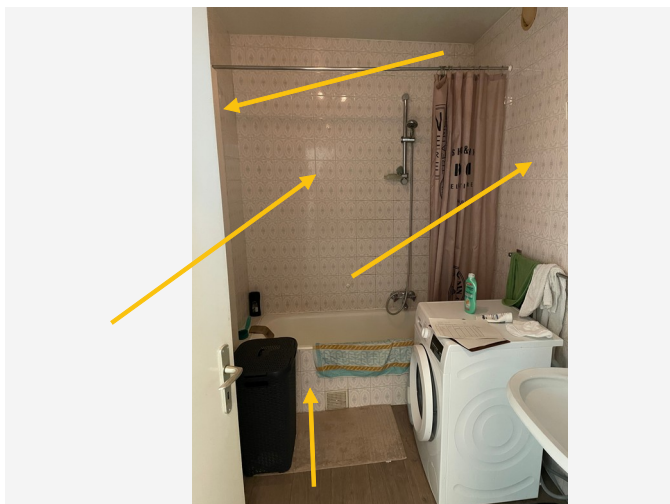
Achter (faience)-tegels kan er soms asbesthoudende cement of lijm aangetroffen worden. Aangezien destructief onderzoek niet wordt uitgevoerd kan er alleen een licht vermoeden worden geuit. Wees alert bij verwijdering of beschadiging van de tegels.

Identificatiemethode	Inspectie van de originele smeerlaag is onmogelijk zonder destructief onderzoek.
Primaire drager	Binnenwand
(Asbest)materiaal	In-situ afwerkingslagen - Smeerlaag
Bindmiddel	Lijm
Gebondenheid bindmiddel	Hecht

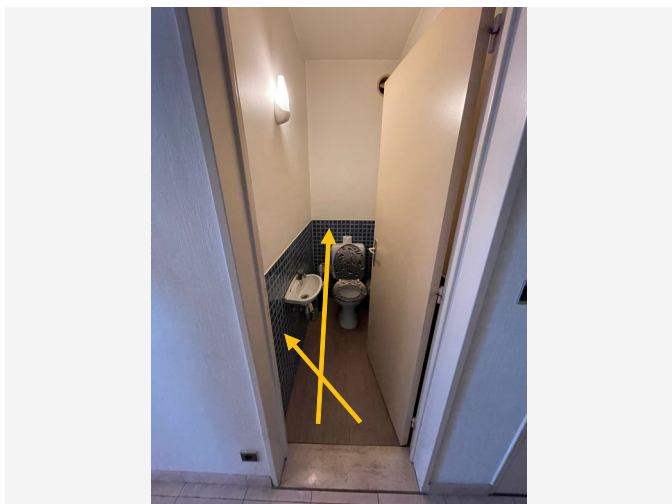
Achter (faience)-tegels kan er soms asbesthoudende cement of lijm aangetroffen worden. Aangezien destructief onderzoek niet wordt uitgevoerd kan er alleen een licht vermoeden worden geuit. Wees alert bij verwijdering of beschadiging van de tegels.

Identificatiemethode	Inspectie van de originele smeerlaag is onmogelijk zonder destructief onderzoek.
Primaire drager	Binnenwand
(Asbest)materiaal	In-situ afwerkingslagen - Smeerlaag
Bindmiddel	Lijm
Gebondenheid bindmiddel	Hecht

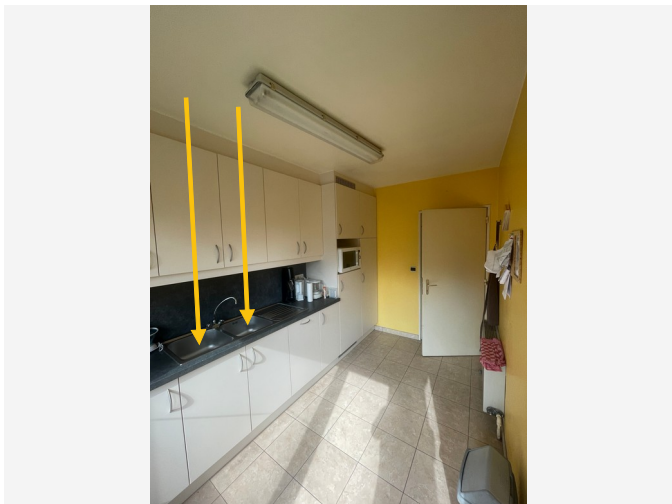
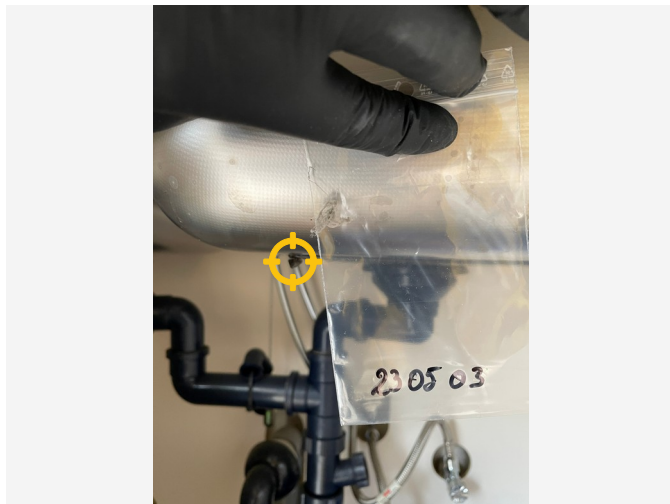
Geen asbest

#	Type	Referentie	Resultaat
6.1	Puntmonster	230503	Geen asbest

Beschrijving	Antidreunplaatje afwasbak
Omgeving	Binnen
Primaire drager	Sanitaire infrastructuur en uitrusting (toe- en afvoer)
Bindmiddel van materiaal	Bitumen (roofing, teer, asfalt)

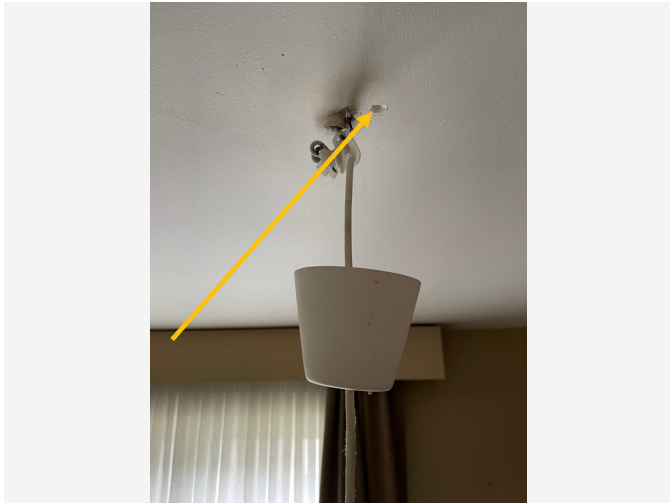
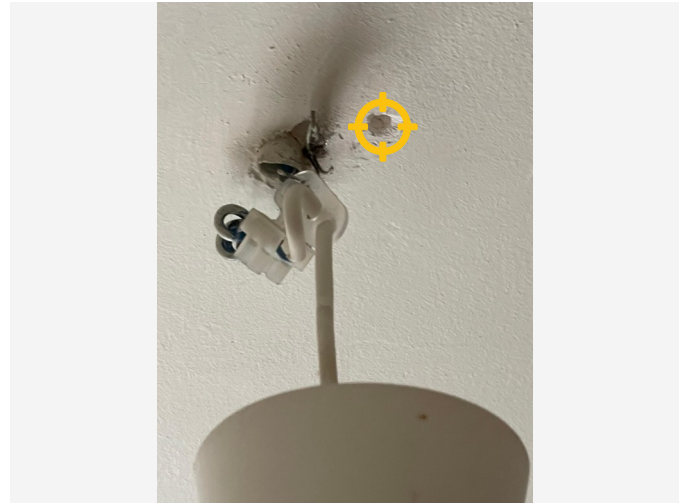
Geen asbest

#	Type	Referentie	Resultaat
7.1	Mengmonster	230502	Geen asbest

Beschrijving	Pleister Plafonds
Omgeving	Binnen
Primaire drager	Plafond
Bindmiddel van materiaal	Gips - kalk

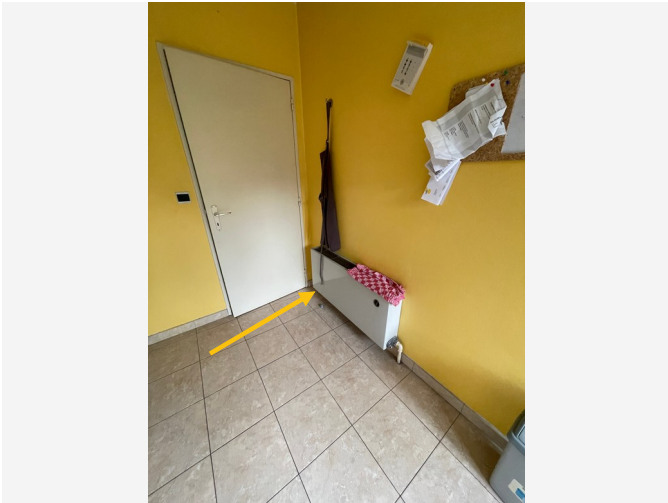
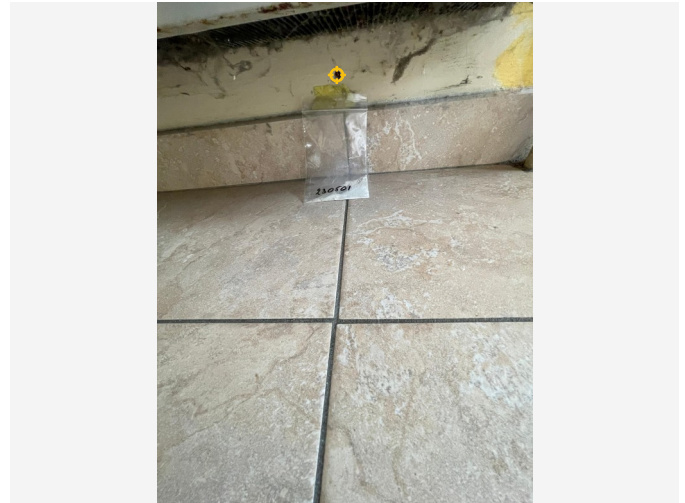
Fiche 8: Pleister Muren

Geen asbest

#	Type	Referentie	Resultaat
8.1	Mengmonster	230501	Geen asbest

Beschrijving	Pleister Muren
Omgeving	Binnen
Primaire drager	Binnenwand
Bindmiddel van materiaal	Gips - kalk
