Asbestinventarisatetest

Oude Molenstraat 10, 2400 Mol

Attestnummer : 20240403-000123.000

Niet-asbestveilig

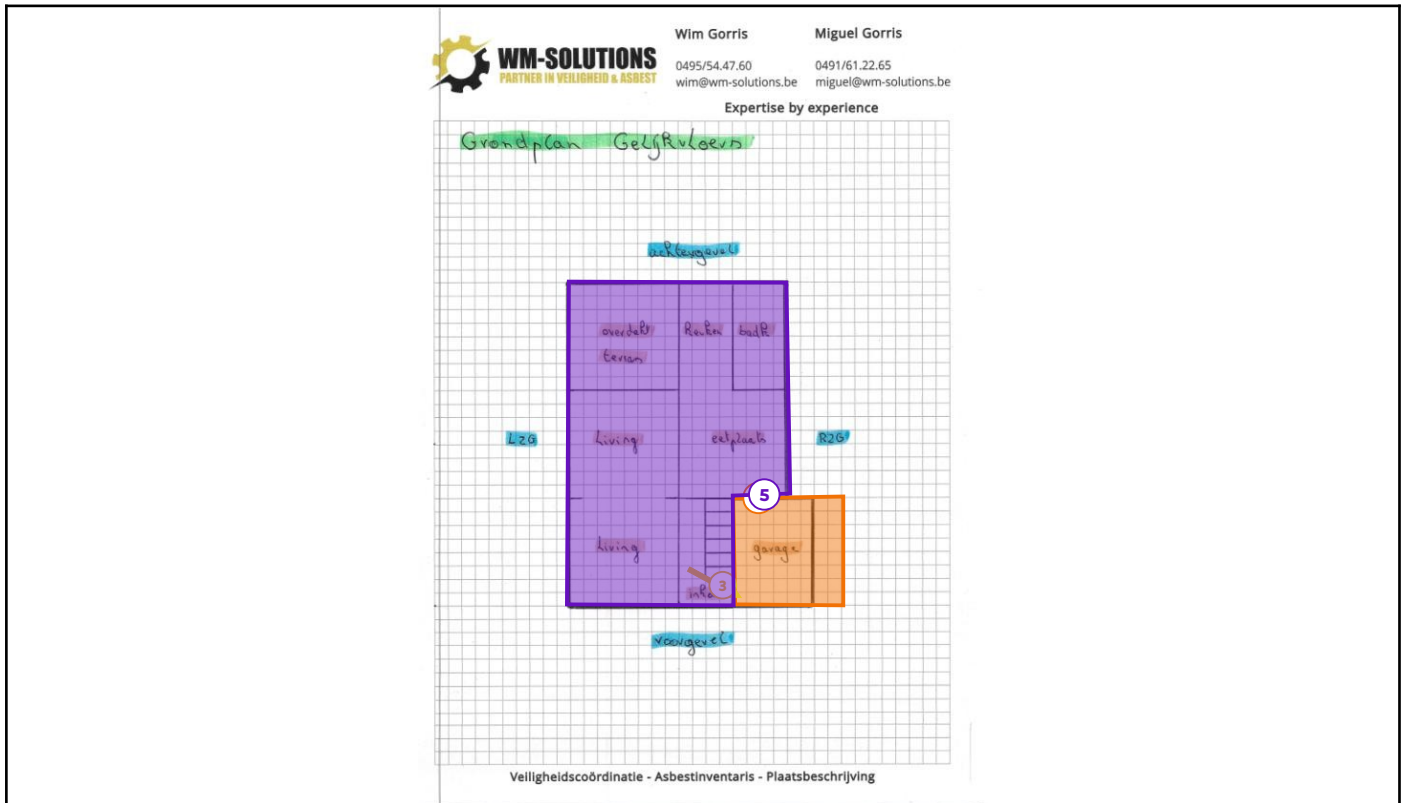
Plan 1.5: grondplan gelijkvloers

Beschrijving	Type	Actie
1. golfplaten	Asbestmateriaal	Verwijderen
3. bakeliet meterkast	Asbestmateriaal	Zorgvuldig beheren
5. vloertegels en lijmlaag	Advies	-

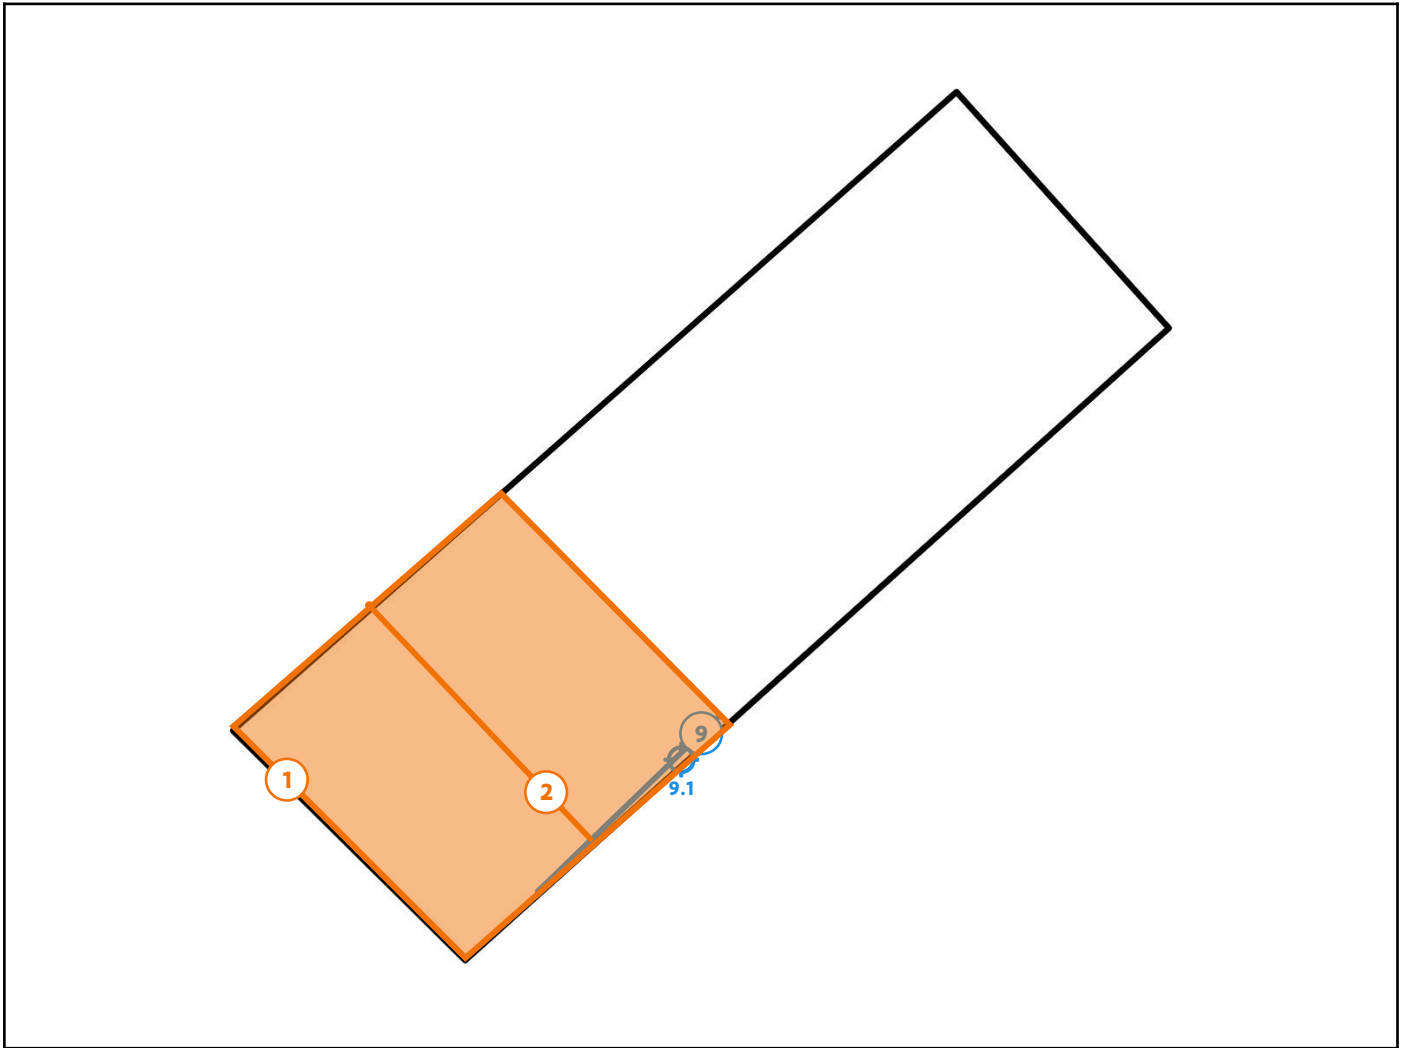
Plan 2.1: Bijgebouw-tuinberging plan

Beschrijving	Type	Actie
1. golfplaten	Asbestmateriaal	Verwijderen
2. nokken golfplaten	Asbestmateriaal	Verwijderen
9. mastiek	Geen asbest	-
9.1 Code: M 3	Puntmonster	-

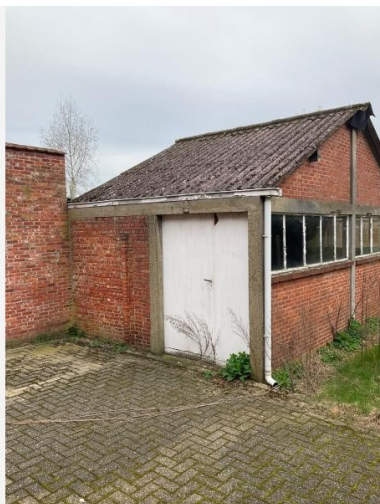
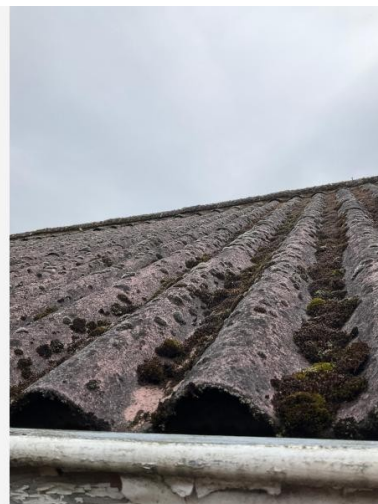
Het asbestmateriaal valt onder de mijlpaal van 2034.

Verwijderen

Eindbeoordeling materiaalrisico	Verhoogd materiaalrisico en/of verhoogde kans op vezelvrijgave
---------------------------------	--

Gebondenheid	Categorie 1: hechtgebonden in oorsprong
Asbestsoort (vezeltype)	Crocidoliet aanwezig
Asbestconcentratie	Laag (< 50%)
Afschermingsgraad van het gehele materiaal	Geheel of deels vrij aan de buitenlucht
Toestand van het materiaal	Matig beschadigd, matig verweerd

Beschrijving	golfplaten
Omgeving	Buiten
Primaire drager	Schuin dak
Asbestmateriaal	Dak- en gevelbekleding - Golfplaat
Bindmiddel van asbestmateriaal	Cement

Gebondenheid op basis van bindmiddel	Hecht
Hoeveelheid (oppervlakte - aantal)	• 67,00 m ² - 1 stuk
Totale oppervlakte	67,00 m ²
Eenvoudig bereikbaar	Ja
Bevestigingswijze	• Geschroefd
Identificatiemethode	Vaststelling zonder monstername
Destructieve handeling voor identificatie	Nee

- Zorg voor een veilig beheer. Vermijd het beschadigen van het asbestmateriaal. Controleer de toestand jaarlijks op wijzigingen.
- Zorg voor een veilig beheer en verwijder dit asbestmateriaal wanneer het bij werken eenvoudig bereikbaar wordt. Controleer de toestand jaarlijks op wijzigingen.
- Hemelwater dat afspoelt van asbestcement daken of gevels kan asbestdeeltjes bevatten. Gebruik het enkel voor gesloten circuits (bv. spoelen toiletten). Reinig na het vervangen van het dak of de gevel de dakgoten en regenwaterput of -ton om asbesthoudend sediment of slib te verwijderen

- Eenvoudige handelingen: mag via doe-het-zelf of door werknemer(s) met opleidingsattest eenvoudige handelingen
Eenvoudig bereikbaar, eenvoudige handelingen. Veiligheidsvoorschriften na leven en de juiste persoonlijke bescherming dragen en gebruiken. Vermijd contaminatie. Niet slijpen, boren, doorbreken, kapotslaan.... Altijd en blijven natmaken of besproeien. 8u opleiding volgen.

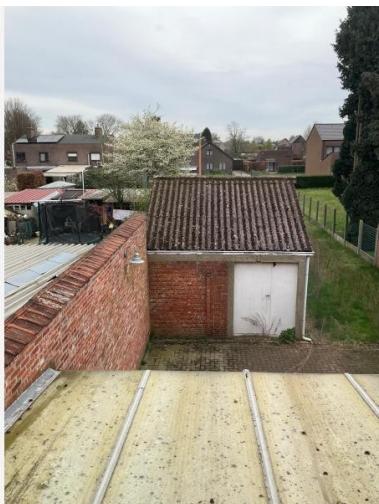
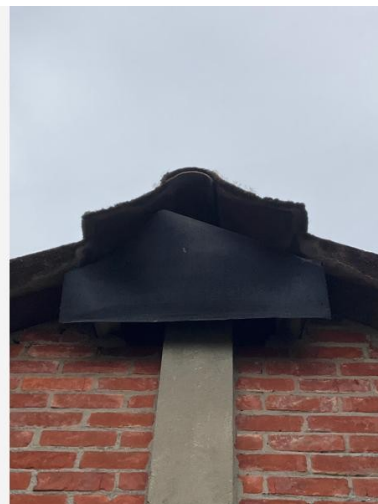
Het asbestmateriaal valt onder de mijlpaal van 2034.

Verwijderen

Eindbeoordeling materiaalrisico	Verhoogd materiaalrisico en/of verhoogde kans op vezelvrijgave
---------------------------------	--

Gebondenheid	Categorie 1: hechtgebonden in oorsprong
Asbestsoort (vezeltype)	Crocidoliet aanwezig
Asbestconcentratie	Laag (< 50%)
Afschermingsgraad van het gehele materiaal	Geheel of deels vrij aan de buitenlucht
Toestand van het materiaal	Matig beschadigd, matig verweerd

Beschrijving	nokken golfplaten
Omgeving	Buiten
Primaire drager	Schuin dak
Asbestmateriaal	Dak- en gevelbekleding - Nok, windveer, boeiboord
Bindmiddel van asbestmateriaal	Cement
Gebondenheid op basis van bindmiddel	Hecht
Hoeveelheid (oppervlakte - aantal)	• 6,00 m ² - 1 stuk

Totale oppervlakte	6,00 m ²
Eenvoudig bereikbaar	Ja
Bevestigingswijze	<ul style="list-style-type: none">• Geschroefd
Identificatiemethode	Vaststelling zonder monstername
Destructieve handeling voor identificatie	Nee

- Zorg voor een veilig beheer. Vermijd het beschadigen van het asbestmateriaal. Controleer de toestand jaarlijks op wijzigingen.
- Zorg voor een veilig beheer en verwijder dit asbestmateriaal wanneer het bij werken eenvoudig bereikbaar wordt. Controleer de toestand jaarlijks op wijzigingen.
- Hemelwater dat afspoelt van asbestcement daken of gevels kan asbestdeeltjes bevatten. Gebruik het enkel voor gesloten circuits (bv. spoelen toiletten). Reinig na het vervangen van het dak of de gevel de dakgoten en regenwaterput of -ton om asbesthoudend sediment of slib te verwijderen

- Eenvoudige handelingen: mag via doe-het-zelf of door werknemer(s) met opleidingsattest eenvoudige handelingen
Eenvoudige bereikbaar, eenvoudige handelingen. Veiligheidsvoorschriften na leven en de juiste persoonlijke bescherming dragen en gebruiken. Vermijd contaminatie. Niet slijpen, boren, doorbreken, kapotslaan.... Altijd en blijven natmaken of besproeien. 8u opleiding volgen.

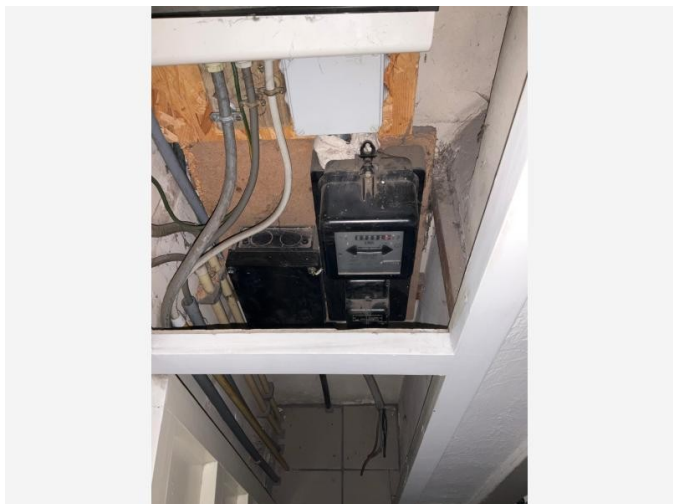
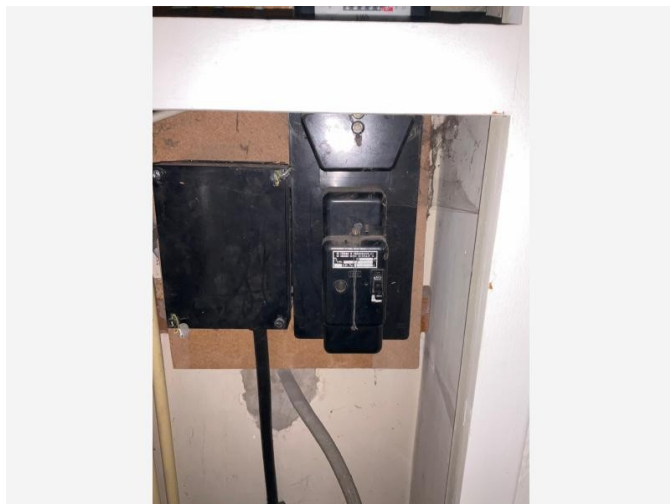
Het asbestmateriaal valt onder de mijlpaal van 2040.

Zorgvuldig beheren

Eindbeoordeling materiaalisico	Laag materiaalisico en/of verlaagde kans op vezelvrijgave
--------------------------------	---

Gebondenheid	Categorie 1: hechtgebonden in oorsprong
Asbestsoort (vezeltype)	Crocidoliet aanwezig
Asbestconcentratie	Laag (< 50%)
Afschermingsgraad van het gehele materiaal	Geheel of deels (ook) vrij aan de binnenlucht
Toestand van het materiaal	Onbeschadigd, niet verweerd

Beschrijving	bakeliet meterkast
Omgeving	Binnen
Primaire drager	Communicatie en elektrische infrastructuur en uitrusting
Asbestmateriaal	Plaat, paneel, tablet - Type Bakeliet
Bindmiddel van asbestmateriaal	Kunststof of -hars
Gebondenheid op basis van bindmiddel	Hecht
Hoeveelheid (oppervlakte - dikte - aantal)	• 0,20 m ² - 0,20 cm - 1 stuk
Totaal volume	< 0,001 m ³
Eenvoudig bereikbaar	Ja

- Zorg voor een veilig beheer. Vermijd het beschadigen van het asbestmateriaal. Controleer de toestand jaarlijks op wijzigingen.
- Zorg voor een veilig beheer en verwijder dit asbestmateriaal wanneer het bij werken eenvoudig bereikbaar wordt. Controleer de toestand jaarlijks op wijzigingen.

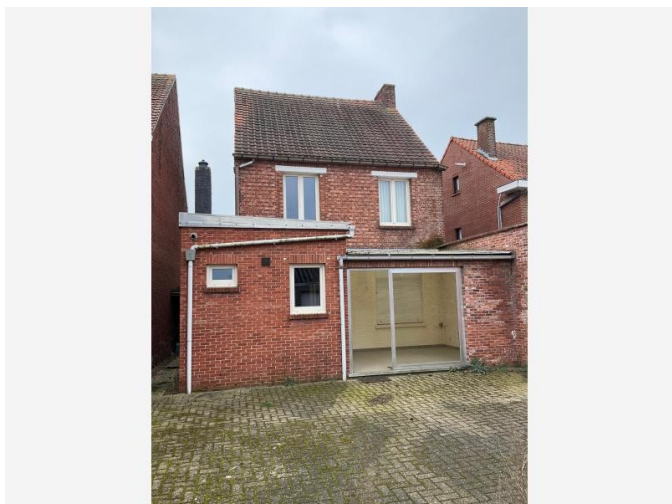
Vrije foto

Identificatiemethode	niet mogelijk zonder destructieve werken
----------------------	--

Voor renovatie of afbraakwerken, controleren en informeren asbestverdachte materialen. Eventueel stalen laten nemen van alle primaire dragers, alle asbesttoepassingen, alle bindmiddelen zowel hecht gebonden als niet hecht gebonden. Deze stalen door een erkend LABO laten analyseren om asbestverdacht uit te sluiten. Veiligheidsvoorschriften na leven en de juiste persoonlijke bescherming dragen en gebruiken. Vermijd contaminatie. Altijd benevelen om contaminatie te vermijden. Niet boren, slijpen, kapot breken Nodig 8 u bijscholing te volgen

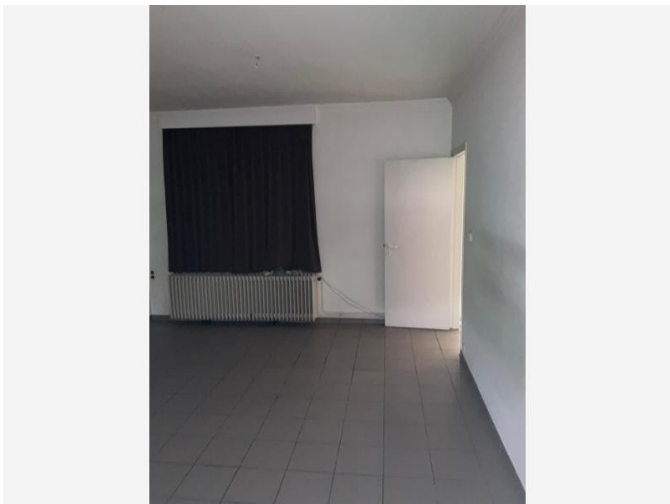
Vrije foto

Identificatiemethode	niet mogelijk zonder destructieve werken
Primaire drager	Vloer
(Asbest)materiaal	In-situ afwerkingslagen - Lijmlaag
Bindmiddel	Lijm
Gebondenheid bindmiddel	Hecht

Voor elke renovatie of voor afbraakwerken, controleren en informeren asbestverdachte materialen. Indien nodig een staal laten nemen van vloertegel en lijm laag en door een erkend LABO laten analyseren om asbestverdacht uit te sluiten. Veiligheidsvoorschriften na leven en de juiste persoonlijke bescherming dragen en gebruiken. Vermijd contaminatie.

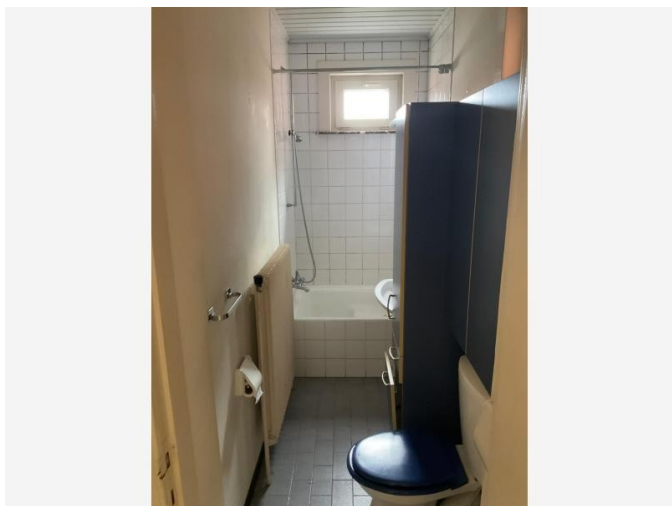
Vrije foto

Identificatiemethode	niet mogelijk zonder destructieve werken
Primaire drager	Binnenwand
(Asbest)materiaal	In-situ afwerkingslagen - Lijmlaag
Bindmiddel	Lijm
Gebondenheid bindmiddel	Hecht

Voor elke renovatie of voor afbraakwerken, controleren en informeren asbestverdachte materialen. Indien nodig een staal laten nemen van wandtegel en lijm laag en door een erkend LABO laten analyseren om asbestverdacht uit te sluiten. Veiligheidsvoorschriften na leven en de juiste persoonlijke bescherming dragen en gebruiken. Vermijd contaminatie.
