Asbestinventarisatetest

Herentalse Steenweg 95, 2270 Herenthout

Attestnummer : 20240511-000029.000

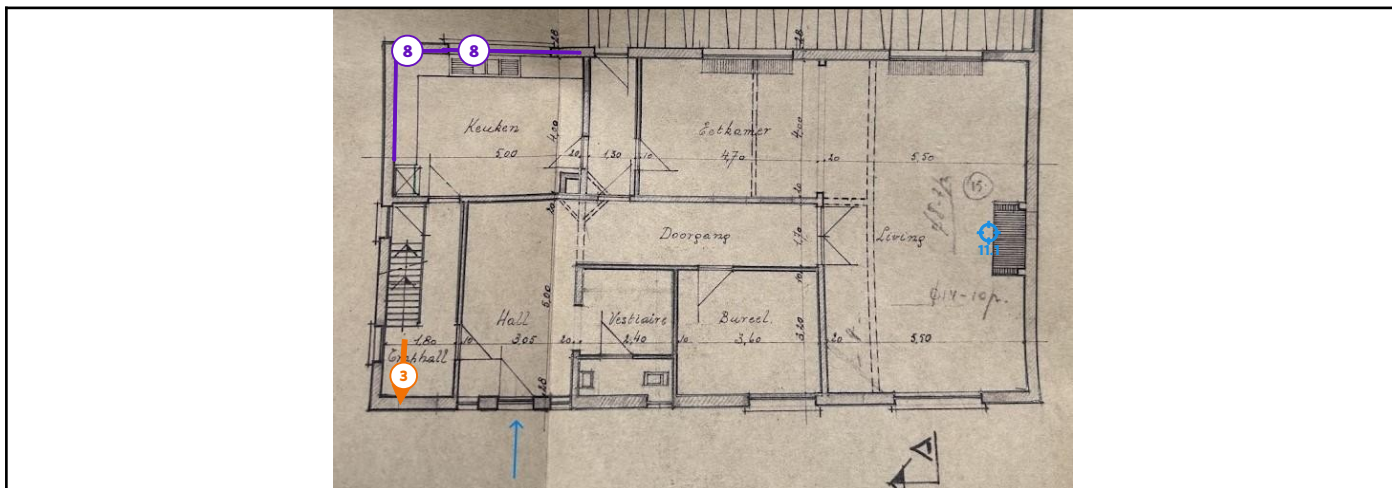
Plan 1.5: grondplan gelijkvloers

Beschrijving	Type	Actie
3. bakeliet meterkast en schakelaars	Asbestmateriaal	Verwijderen
8. lijmlaag wandtegels	Advies	-
11. koord kachel	Geen asbest	-
11.1 Code: m3	Puntmonster	-

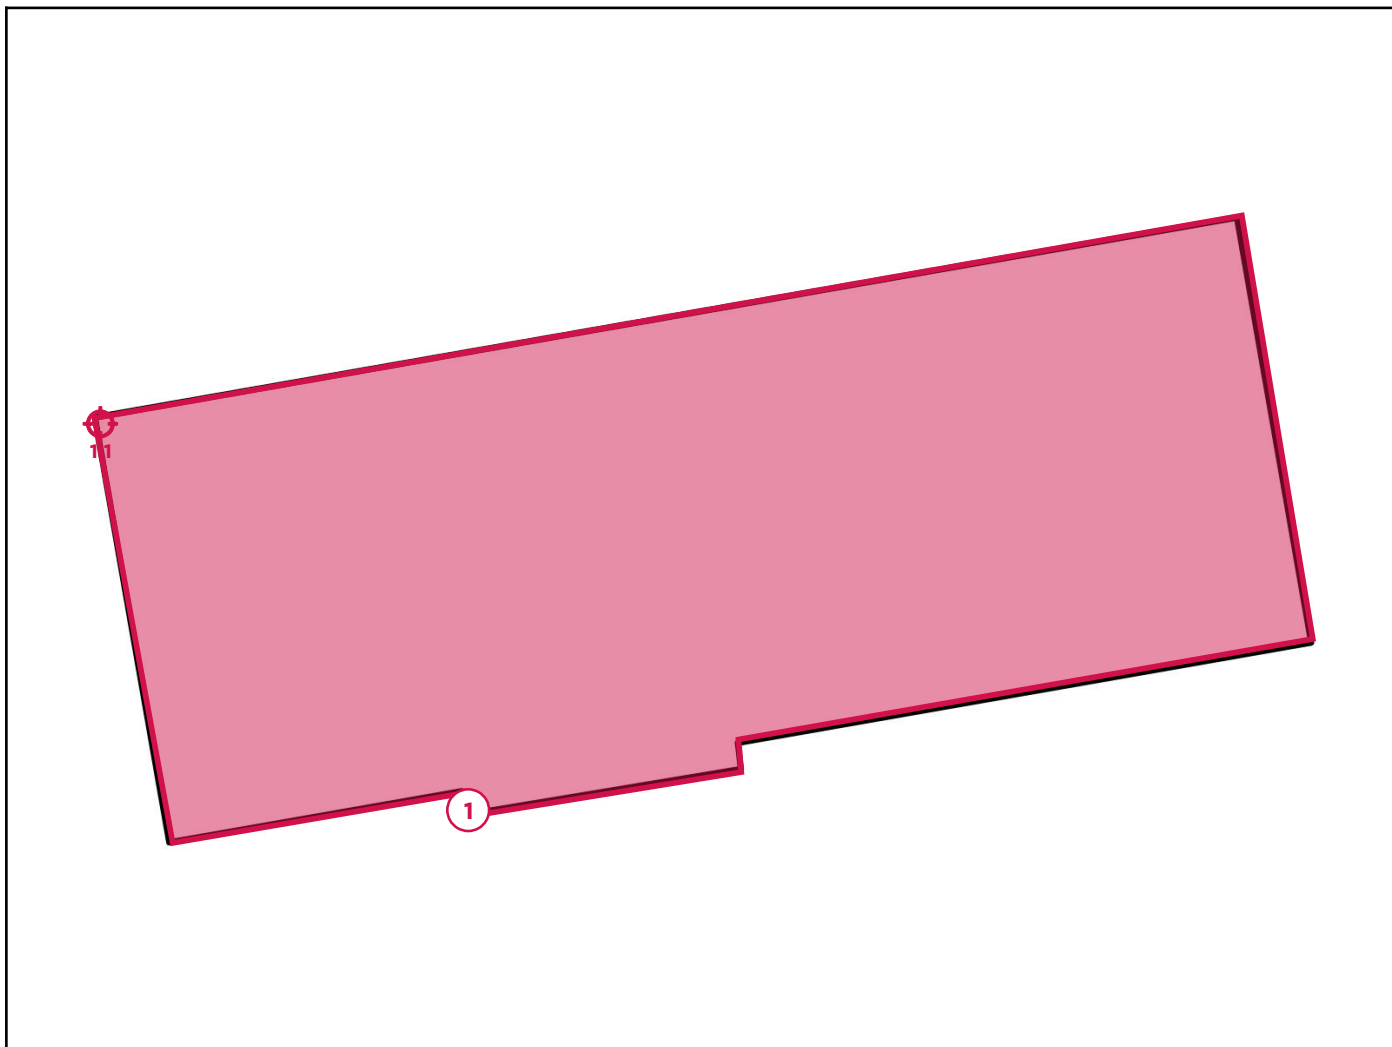
Plan 2.1: Hoofdgebouw plan

Beschrijving	Type	Actie
1. golfplaten loods	Asbestmateriaal	Dringend verwijderen
1.1 Code: m6	Puntmonster	-

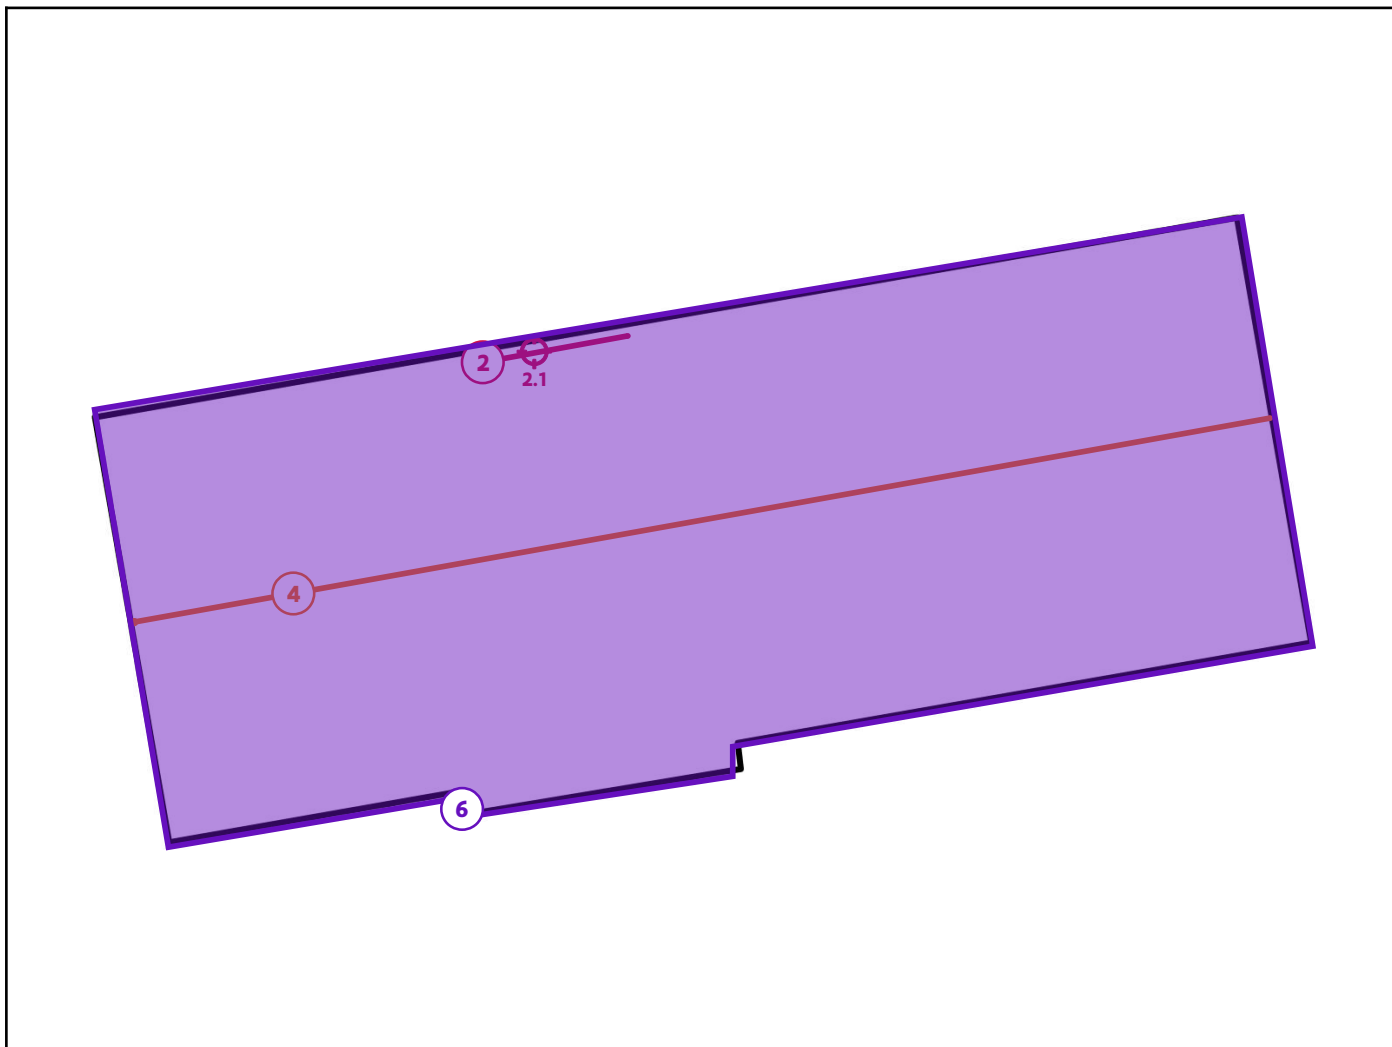
Plan 2.2: Hoofdgebouw plan

Beschrijving	Type	Actie
2. menuiserie platen loods	Asbestmateriaal	Dringend verwijderen
2.1 Code: m	Puntmonster	-
4. nok dak loods	Asbestmateriaal	Verwijderen
6. algemeen alle asbestverdachte materiaal	Advies	-

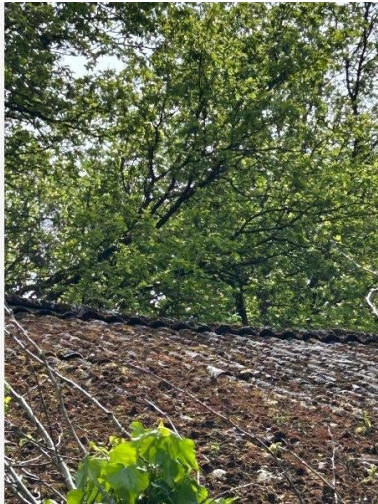
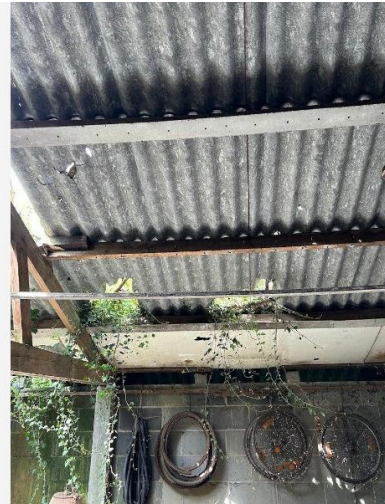
Eindbeoordeling materiaalrisico	Hoog materiaalrisico en/of hoge kans op vezelvrijgave
---------------------------------	---

Gebondenheid	Categorie 1: hechtgebonden in oorsprong
Asbestsoort (vezeltype)	Crocidoliet aanwezig
Asbestconcentratie	Laag (< 50%)
Afschermingsgraad van het gehele materiaal	Geheel of deels (ook) vrij aan de binnenlucht
Toestand van het materiaal	Matig beschadigd, matig verweerd

#	Type	Referentie	Resultaat
1.1	Puntmonster	m6	Chrysotiel, Crocidoliet

Beschrijving	golfplaten loods
Omgeving	Grenst aan binnen- en buitenlucht

Primaire drager	Schuin dak
Asbestmateriaal	Dak- en gevelbekleding - Golfplaat
Bindmiddel van asbestmateriaal	Cement
Gebondenheid op basis van bindmiddel	Hecht
Hoeveelheid (oppervlakte - aantal)	<ul style="list-style-type: none"> • 453,00 m² - 1 stuk
Totale oppervlakte	453,00 m ²
Eenvoudig bereikbaar	Ja
Bevestigingswijze	<ul style="list-style-type: none"> • Geschroefd • Genageld, geniet
Identificatiemethode	Vaststelling met monstername
Destructieve handeling voor identificatie	Nee

Dringend verwijderen

- Zorg voor een veilig beheer. Vermijd het beschadigen van het asbestmateriaal. Controleer de toestand jaarlijks op wijzigingen.
- Zorg voor een veilig beheer en verwijder dit asbestmateriaal wanneer het bij werken eenvoudig bereikbaar wordt. Controleer de toestand jaarlijks op wijzigingen.
- Verwijder dit asbestmateriaal zo snel mogelijk. Volg de toestand goed op.
- Hemelwater dat afspoelt van asbestcement daken of gevels kan asbestdeeltjes bevatten. Gebruik het enkel voor gesloten circuits (bv. spoelen toiletten). Reinig na het vervangen van het dak of de gevel de dakgoten en regenwaterput of -ton om asbesthoudend sediment of slib te verwijderen

- Eenvoudige handelingen: enkel door erkend asbestverwijderaar aan te raden door erkend asbestverwijderaar, door de hoeveelheid en de staat van de golfplaten. Eenvoudige handelingen, eenvoudig bereikbaar. Opleidingsattest eenvoudige handelingen (8uur les) Veiligheidsvoorschriften volgen, de juiste persoonlijke bescherming gebruiken, vermijd contaminatie. Materiaal niet breken, niet in slijpen of kapot slaan.....

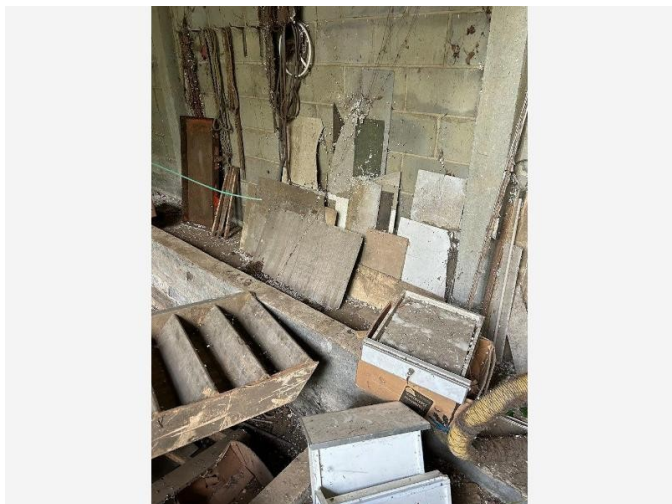
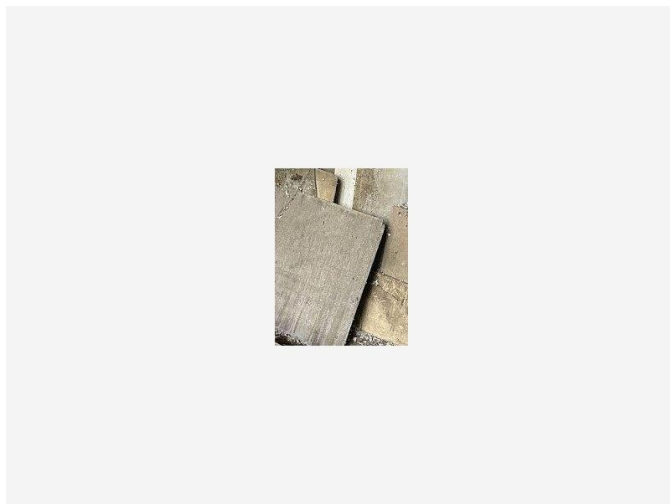
Eindbeoordeling materiaalrisico	Hoog materiaalrisico en/of hoge kans op vezelvrijgave
---------------------------------	---

Gebondenheid	Categorie 1: hechtgebonden in oorsprong
Asbestsoort (vezeltype)	Crocidoliet aanwezig
Asbestconcentratie	Laag (< 50%)
Afschermingsgraad van het gehele materiaal	Geheel of deels (ook) vrij aan de binnenlucht
Toestand van het materiaal	Matig beschadigd, matig verweerd

#	Type	Referentie	Resultaat
2.1	Puntmonster	m	Crocidoliet

Beschrijving	menuiserie platen loods
Omgeving	Binnen
Primaire drager	Binnenwand
Asbestmateriaal	Plaat, paneel, tablet - Type Menuiserie
Bindmiddel van asbestmateriaal	Cement
Gebondenheid op basis van bindmiddel	Hecht

Hoeveelheid (oppervlakte - dikte - aantal)	• 20,00 m ² - 0,20 cm - 1 stuk
Totaal volume	0,04 m ³
Eenvoudig bereikbaar	Ja
Bevestigingswijze	• Los (al dan niet bedekt)
Identificatiemethode	Vaststelling met monstername
Destructieve handeling voor identificatie	Nee

Dringend verwijderen

- Zorg voor een veilig beheer. Vermijd het beschadigen van het asbestmateriaal. Controleer de toestand jaarlijks op wijzigingen.
- Zorg voor een veilig beheer en verwijder dit asbestmateriaal wanneer het bij werken eenvoudig bereikbaar wordt. Controleer de toestand jaarlijks op wijzigingen.
- Verwijder dit asbestmateriaal zo snel mogelijk. Volg de toestand goed op.

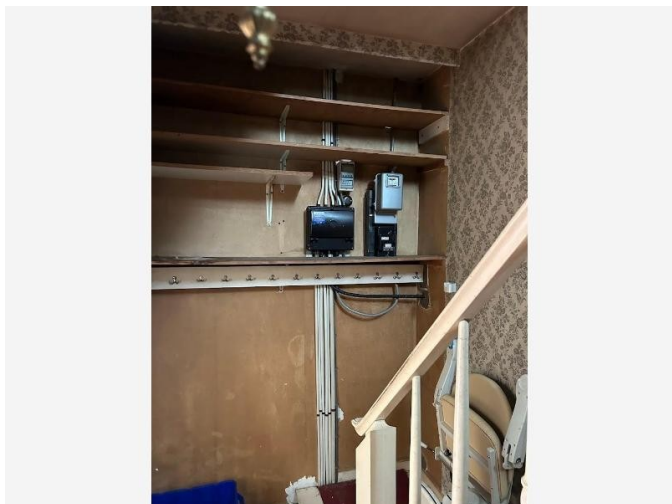
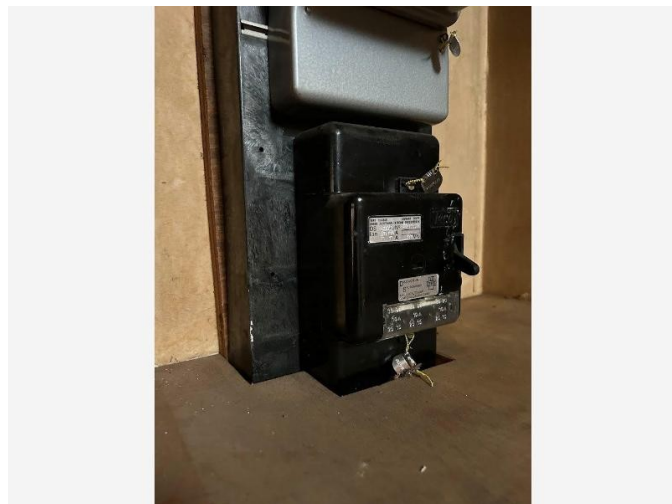
Eindbeoordeling materiaalrisico	Verhoogd materiaalrisico en/of verhoogde kans op vezelvrijgave
---------------------------------	--

Gebondenheid	Categorie 1: hechtgebonden in oorsprong
Asbestsoort (vezeltype)	Crocidoliet aanwezig
Asbestconcentratie	Laag (< 50%)
Afschermingsgraad van het gehele materiaal	Geheel of deels (ook) vrij aan de binnenlucht
Toestand van het materiaal	Licht beschadigd, licht verweerd. Intact materiaal type Pical – asbestboard of categorie III 'gebondenheid'

Beschrijving	bakeliet meterkast en schakelaars
Omgeving	Binnen
Primaire drager	Communicatie en elektrische infrastructuur en uitrusting
Asbestmateriaal	Plaat, paneel, tablet - Type Bakeliet
Bindmiddel van asbestmateriaal	Kunststof of -hars
Gebondenheid op basis van bindmiddel	Hecht
Hoeveelheid (oppervlakte - dikte - aantal)	• 0,50 m ² - 0,30 cm - 1 stuk
Totaal volume	0,002 m ³
Eenvoudig bereikbaar	Ja
Bevestigingswijze	• Geschroefd
Identificatiemethode	Vaststelling zonder monsternamen

Verwijderen

- Zorg voor een veilig beheer en verwijder dit asbestmateriaal wanneer het bij werken eenvoudig bereikbaar wordt. Controleer de toestand jaarlijks op wijzigingen.

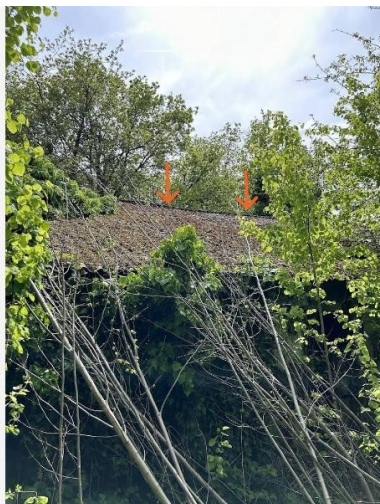
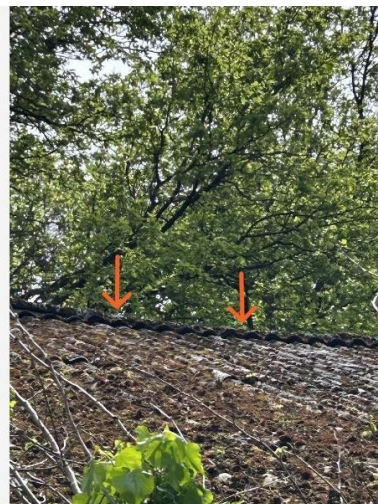
Eindbeoordeling materiaalrisico	Verhoogd materiaalrisico en/of verhoogde kans op vezelvrijgave
---------------------------------	--

Gebondenheid	Categorie 1: hechtgebonden in oorsprong
Asbestsoort (vezeltype)	Crocidoliet aanwezig
Asbestconcentratie	Laag (< 50%)
Afschermingsgraad van het gehele materiaal	Geheel of deels vrij aan de buitenlucht
Toestand van het materiaal	Matig beschadigd, matig verweerd

Beschrijving	nok dak loods
Omgeving	Buiten
Primaire drager	Schuin dak
Asbestmateriaal	Dak- en gevelbekleding - Nok, windveer, boeiboord
Bindmiddel van asbestmateriaal	Cement
Gebondenheid op basis van bindmiddel	Hecht
Hoeveelheid (oppervlakte - aantal)	• 15,00 m ² - 1 stuk
Totale oppervlakte	15,00 m ²

Eenvoudig bereikbaar	Ja
Bevestigingswijze	<ul style="list-style-type: none">• Geschroefd• Genageld, geniet
Identificatiemethode	Vaststelling zonder monstername
Destructieve handeling voor identificatie	Nee

Verwijderen

- Zorg voor een veilig beheer. Vermijd het beschadigen van het asbestmateriaal. Controleer de toestand jaarlijks op wijzigingen.
- Zorg voor een veilig beheer en verwijder dit asbestmateriaal wanneer het bij werken eenvoudig bereikbaar wordt. Controleer de toestand jaarlijks op wijzigingen.
- Verwijder dit asbestmateriaal zo snel mogelijk. Volg de toestand goed op.
- Hemelwater dat afspoelt van asbestcement daken of gevels kan asbestdeeltjes bevatten. Gebruik het enkel voor gesloten circuits (bv. spoelen toiletten). Reinig na het vervangen van het dak of de gevel de dakgoten en regenwaterput of -ton om asbesthoudend sediment of slib te verwijderen

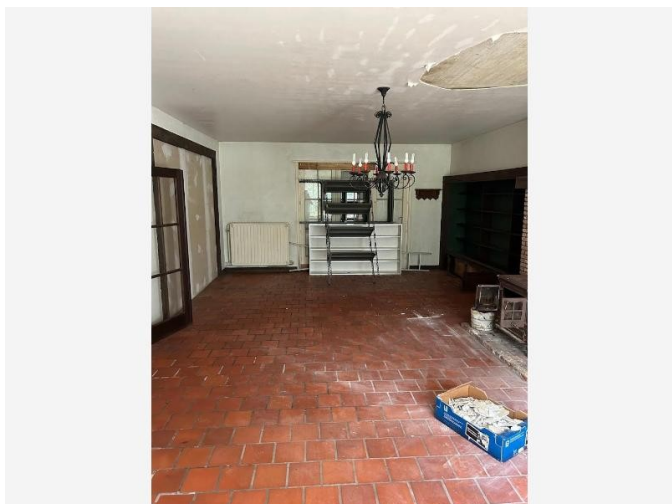
Identificatiemethode	niet mogelijk zonder destructief werken
Primaire drager	Vloer
(Asbest)materiaal	In-situ afwerkingslagen - Lijm laag
Bindmiddel	Cement
Gebondenheid bindmiddel	Hecht

Voor elke renovatie of voor afbraakwerken, controleren en informeren asbestverdachte materialen. Indien nodig een staal laten nemen van lijm laag vloertegels en deze door een erkend LABO laten analyseren om asbestverdacht uit te sluiten. Veiligheidsvoorschriften na leven en de juiste persoonlijke bescherming dragen en gebruiken. Vermijd contaminatie

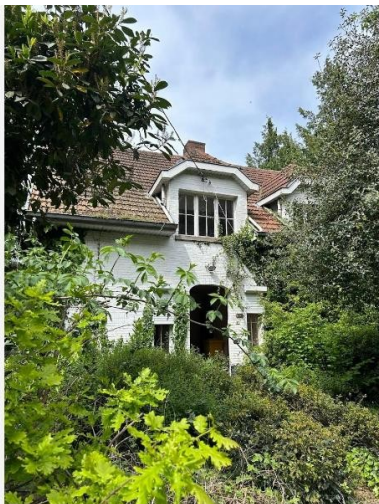
Identificatiemethode	niet mogelijk zonder destructief werken
----------------------	---

Voor renovatie of afbraakwerken, controleren en informeren asbestverdachte materialen. Eventueel stalen laten nemen van alle primaire dragers, alle asbesttoepassingen, alle bindmiddelen zowel hecht gebonden als niet hecht gebonden. Deze stalen door een erkend LABO laten analyseren om asbestverdacht uit te sluiten. Veiligheidsvoorschriften na leven en de juiste persoonlijke bescherming dragen en gebruiken. Vermijd contaminatie. Altijd benevelen om contaminatie te vermijden. Niet boren, slijpen, kapot breken

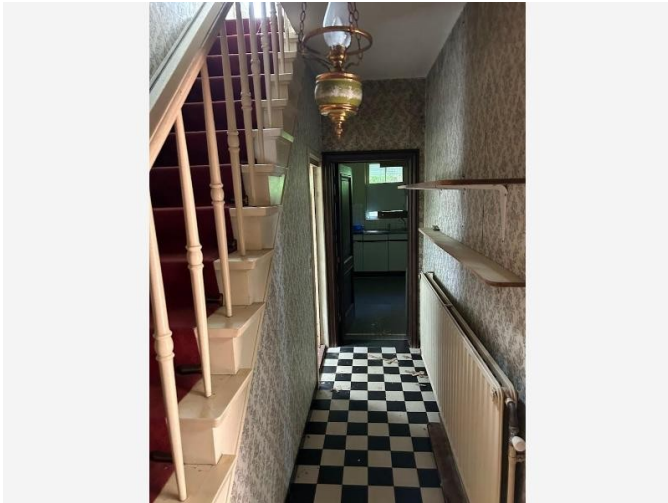
Identificatiemethode	niet mogelijk zonder destructief werken
Primaire drager	Vloer
(Asbest)materiaal	Prefab - afwerking - Tegel
Bindmiddel	Cement
Gebondenheid bindmiddel	Hecht

Voor elke renovatie of voor afbraakwerken, controleren en informeren asbestverdachte materialen. Indien nodig een staal laten nemen van vloertegels en deze door een erkend LABO laten analyseren om asbestverdacht uit te sluiten. Veiligheidsvoorschriften na leven en de juiste persoonlijke bescherming dragen en gebruiken. Vermijd contaminatie

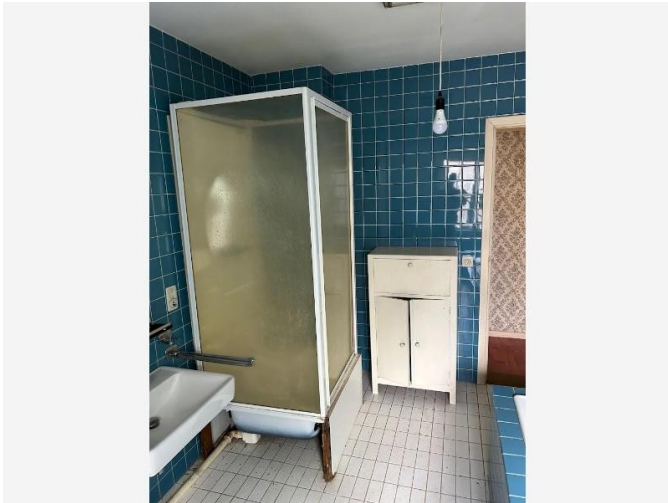
Identificatiemethode	niet mogelijk zonder destructief werken
Primaire drager	Binnenwand
(Asbest)materiaal	In-situ afwerkingslagen - Lijmlaag
Bindmiddel	Cement
Gebondenheid bindmiddel	Hecht

Voor elke renovatie of voor afbraakwerken, controleren en informeren asbestverdachte materialen. Indien nodig een staal laten nemen van lijm laag wandtegels en deze door een erkend LABO laten analyseren om asbestverdacht uit te sluiten. Veiligheidsvoorschriften na leven en de juiste persoonlijke bescherming dragen en gebruiken. Vermijd contaminatie
