Asbestinventarisatetest

Kijsberg 26, 2480 Dessel

Attestnummer : 20240831-000002.000

Uitgegeven op : 31.08.2024

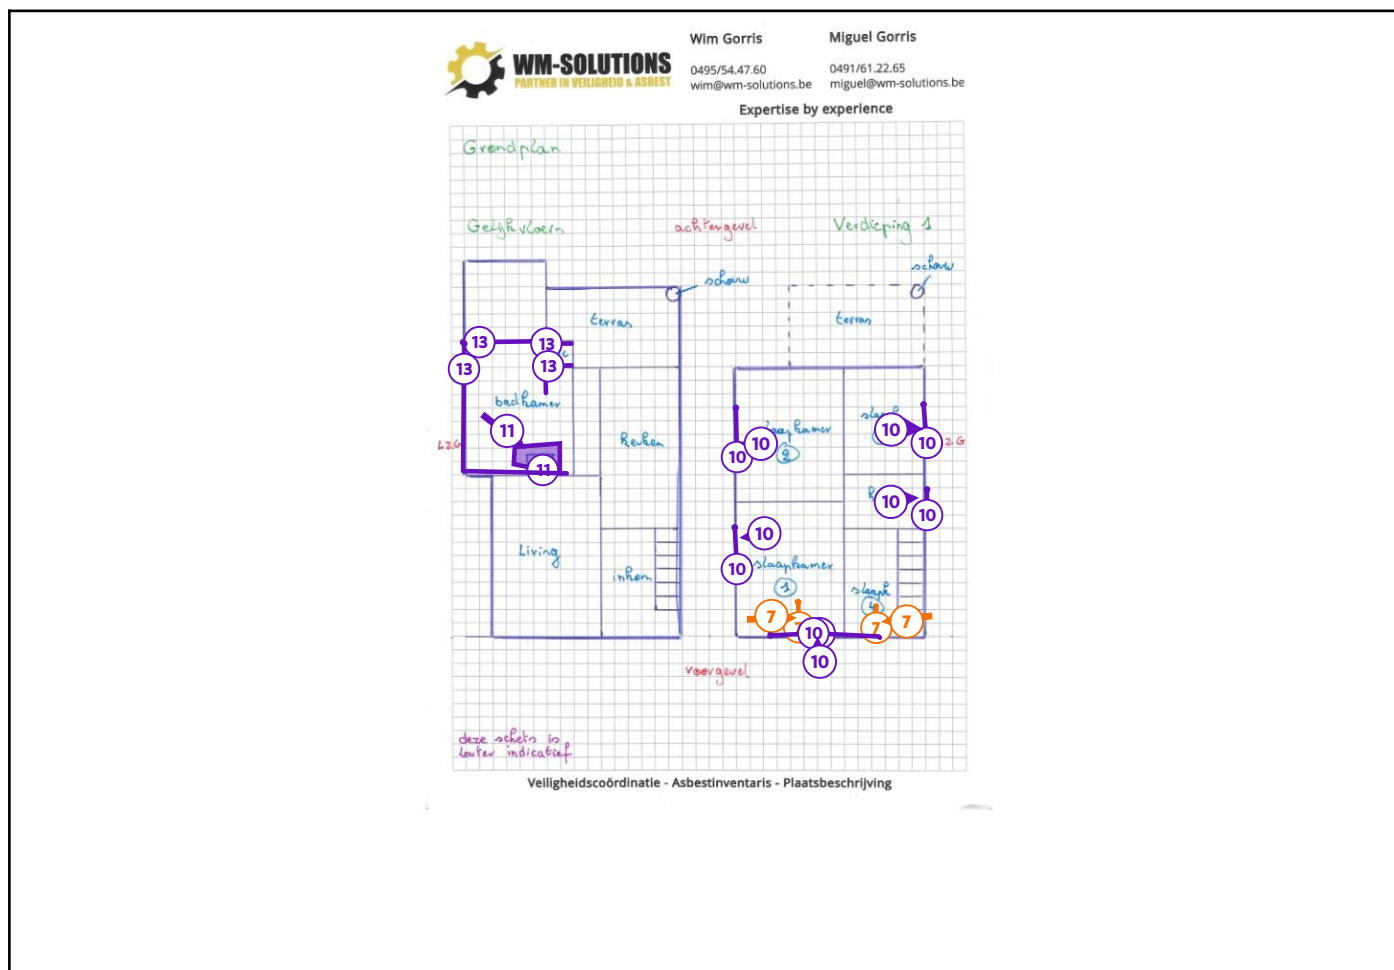
Plan 1.3: grondplan gelijkvloers en verdieping 1

Beschrijving	Type	Actie
7. gevelleien erker voorgevel	Asbestmateriaal	Verwijderen
10. vensterbanken verdieping	Advies	-
11. cv brander	Advies	-
13. lijmlaag achter wandtegel	Advies	-

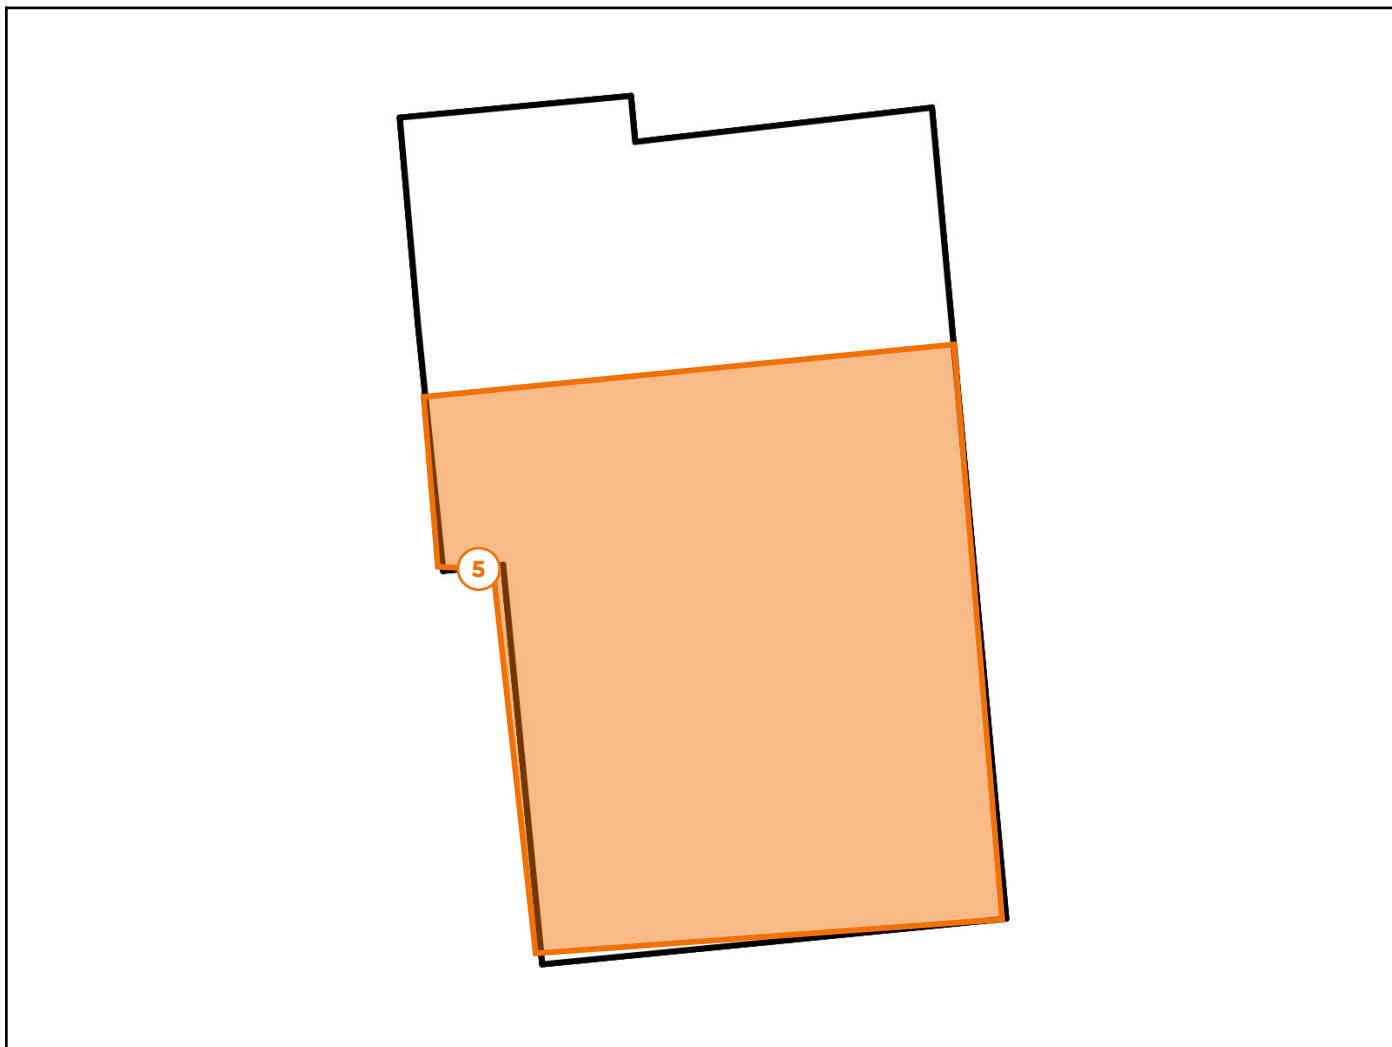
Plan 1.4: Hoofdgebouw plan

Beschrijving	Type	Actie
5. onderdak menuiserie	Asbestmateriaal	Verwijderen

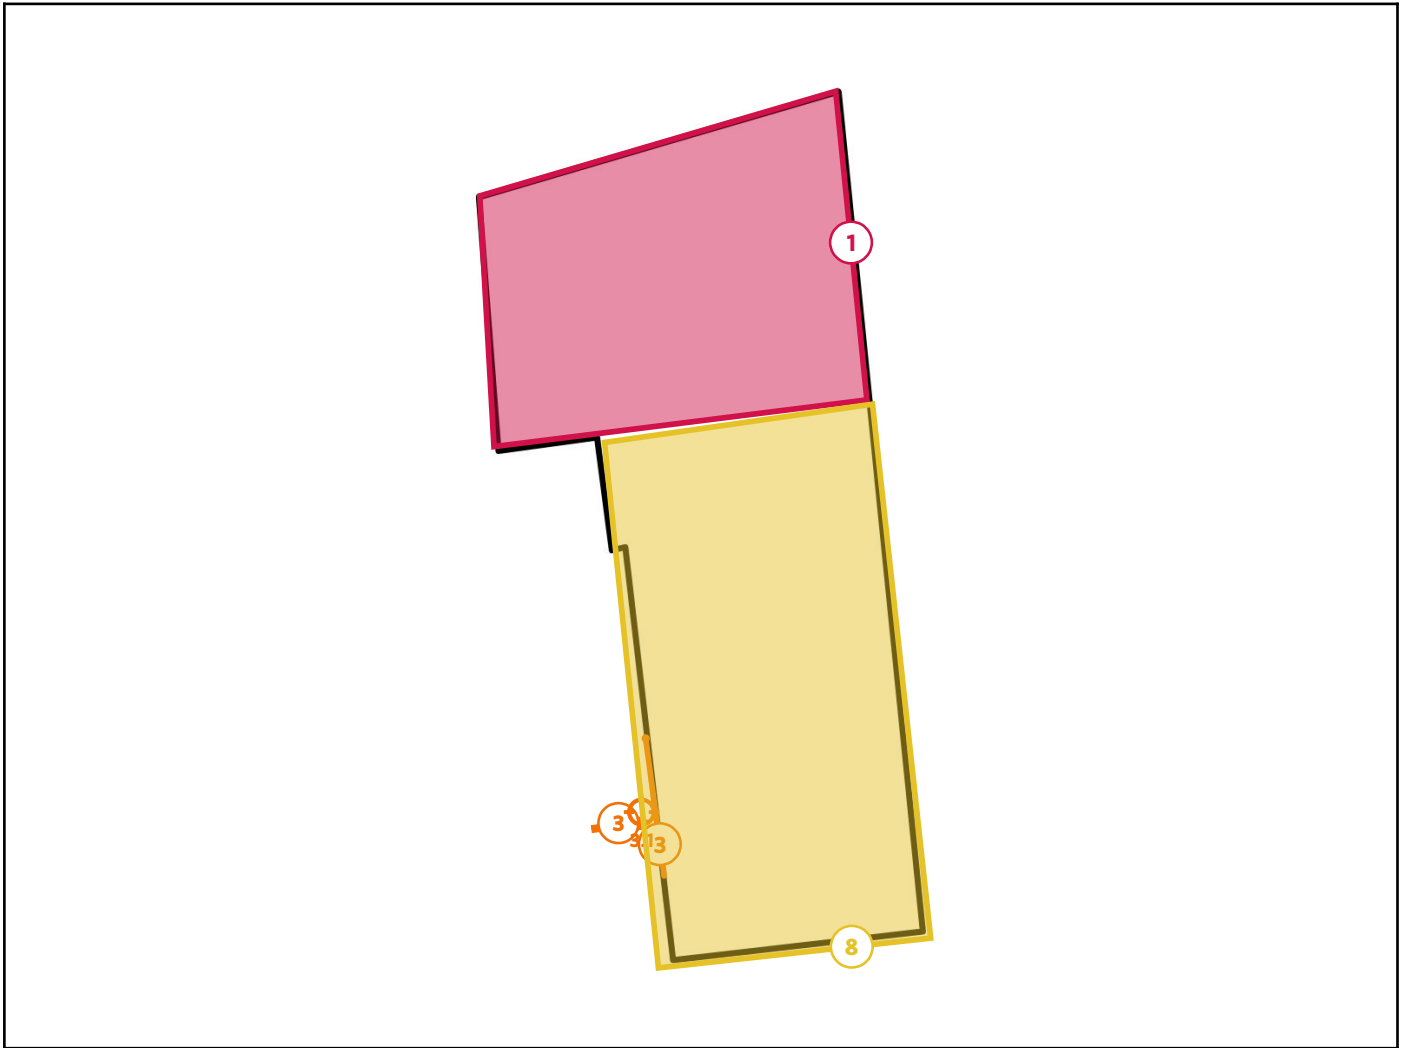
Plan 2.1: Bijgebouw plan

Beschrijving	Type	Actie
1. golfplaten dak berging	Asbestmateriaal	Dringend verwijderen
3. mastiek raam garage	Asbestmateriaal	Verwijderen
3.1 Code: m2	Puntmonster	-
8. roofing plat dak garage	Asbestmateriaal	Zorgvuldig beheren

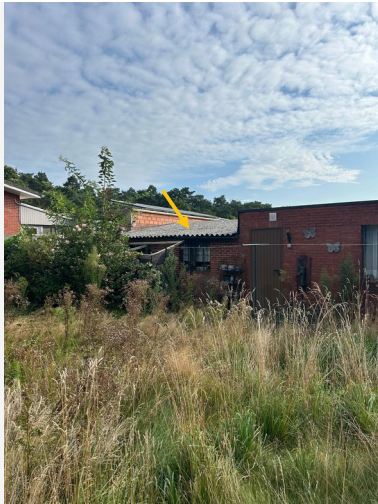
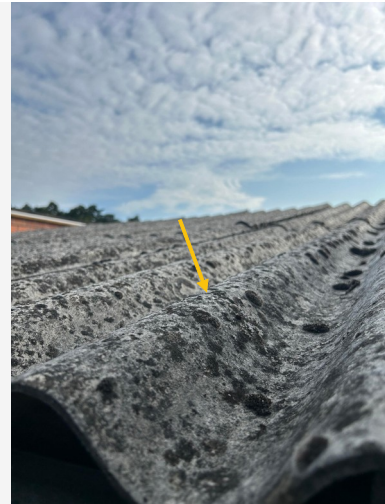
Eindbeoordeling materiaalrisico	Hoog materiaalrisico en/of hoge kans op vezelvrijgave
---------------------------------	---

Gebondenheid	Categorie 1: hechtgebonden in oorsprong
Asbestsoort (vezeltype)	Crocidoliet aanwezig
Asbestconcentratie	Laag (< 50%)
Afschermingsgraad van het gehele materiaal	Geheel of deels (ook) vrij aan de binnenlucht
Toestand van het materiaal	Matig beschadigd, matig verweerd

Beschrijving	golfplaten dak berging
Omgeving	Grenst aan binnen- en buitenlucht
Primaire drager	Schuin dak
Asbestmateriaal	Dak- en gevelbekleding - Golfplaat
Bindmiddel van asbestmateriaal	Cement
Gebondenheid op basis van bindmiddel	Hecht
Hoeveelheid (oppervlakte - aantal)	<ul style="list-style-type: none">• 30,00 m² - 1 stuk
Totale oppervlakte	30,00 m ²
Eenvoudig bereikbaar	Ja
Bevestigingswijze	<ul style="list-style-type: none">• Geschroefd• Genageld, geniet
Identificatiemethode	Vaststelling zonder monsternamen
Destructieve handeling voor identificatie	Nee

Dringend verwijderen

- Zorg voor een veilig beheer. Vermijd het beschadigen van het asbestmateriaal. Controleer de toestand jaarlijks op wijzigingen.
- Verwijder dit asbestmateriaal zo snel mogelijk. Volg de toestand goed op.
- Hemelwater dat afspoelt van asbestcement daken of gevels kan asbestdeeltjes bevatten. Gebruik het enkel voor gesloten circuits (bv. spoelen toiletten). Reinig na het vervangen van het dak of de gevel de dakgoten en regenwaterput of -ton om asbesthoudend sediment of slib te verwijderen

- Eenvoudige handelingen: mag via doe-het-zelf of door werknemer(s) met opleidingsattest eenvoudige handelingen
Eenvoudige handelingen, eenvoudig bereikbaar. Doe-het-zelf en werknemers, verplichte 8 uur cursus volgen asbest verwijderaar. Veiligheidsvoorschriften na leven. De juiste persoonlijke bescherming gebruiken en dragen. Mondmasker PF 3, hand schoenen, beschermingspak. Contaminatie ten alle tijden vermijden. Nat spuiten constant of fixeermiddel gebruiken..... Niet breken, boren, stukslaan, naar beneden werpen de juiste manier van afvalbeleid na leven, de juist afval zakken gebruiken....

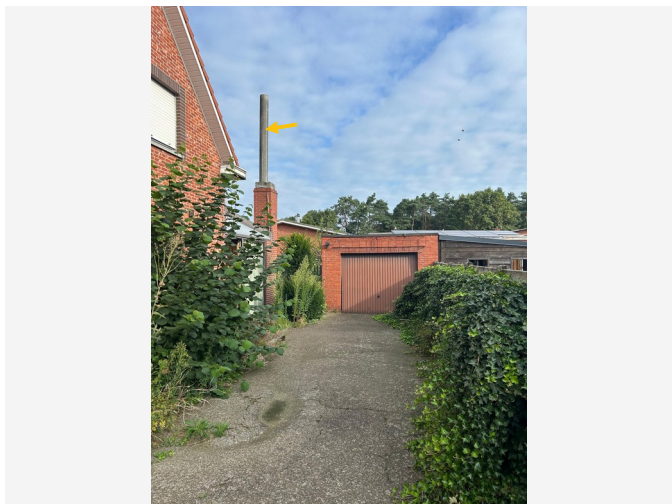
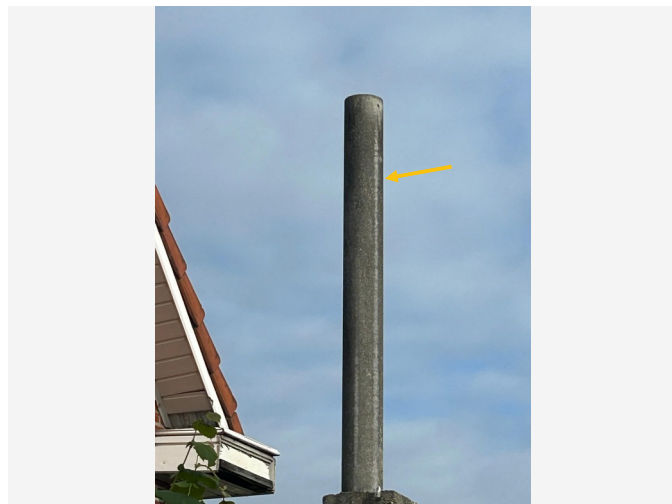
Eindbeoordeling materiaalrisico	Verhoogd materiaalrisico en/of verhoogde kans op vezelvrijgave
---------------------------------	--

Gebondenheid	Categorie 1: hechtgebonden in oorsprong
Asbestsoort (vezeltype)	Crocidoliet aanwezig
Asbestconcentratie	Laag (< 50%)
Afschermingsgraad van het gehele materiaal	Geheel of deels vrij aan de buitenlucht
Toestand van het materiaal	Matig beschadigd, matig verweerd

Beschrijving	schouwpijp
Omgeving	Buiten
Primaire drager	Ruimteverwarming
Asbestmateriaal	Rookgaskanaal
Bindmiddel van asbestmateriaal	Cement
Gebondenheid op basis van bindmiddel	Hecht
Hoeveelheid (lengte - omtrek - dikte - aantal)	<ul style="list-style-type: none">• 3,00 m - 20,00 cm - 0,30 cm - 1 stuk
Totaal volume	0,002 m ³
Eenvoudig bereikbaar	Ja
Bevestigingswijze	<ul style="list-style-type: none">• Geklemd• Verlijmd, ingegoten, versmeerd
Identificatiemethode	Vaststelling zonder monstername
Destructieve handeling voor identificatie	Nee

Verwijderen

- Zorg voor een veilig beheer. Vermijd het beschadigen van het asbestmateriaal. Controleer de toestand jaarlijks op wijzigingen.

- Eenvoudige handelingen: mag via doe-het-zelf of door werknemer(s) met opleidingsattest eenvoudige handelingen
Eenvoudige handelingen, eenvoudig bereikbaar. Doe-het-zelf en werknemers, verplichte 8 uur cursus volgen asbest verwijderaar. Veiligheidsvoorschriften na leven. De juiste persoonlijke bescherming gebruiken en dragen. Mondmasker PF 3, hand schoenen, beschermingspak. Contaminatie ten alle tijden vermijden. Nat spuiten constant of fixeermiddel gebruiken..... Niet breken, boren, stukslaan, naar beneden werpen de juiste manier van afvalbeleid na leven, de juist afval zakken gebruiken....

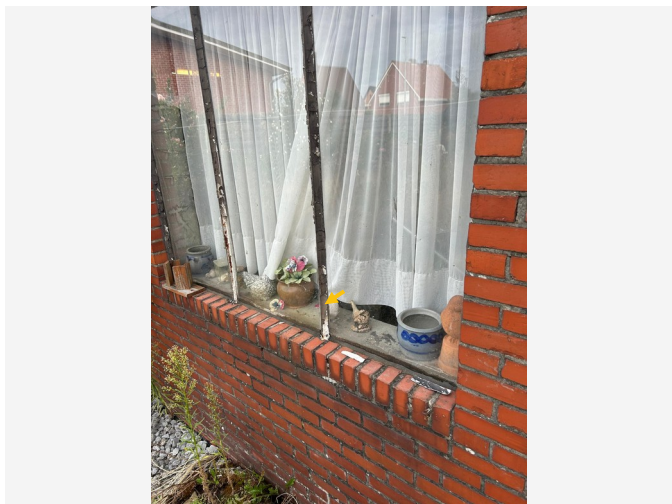
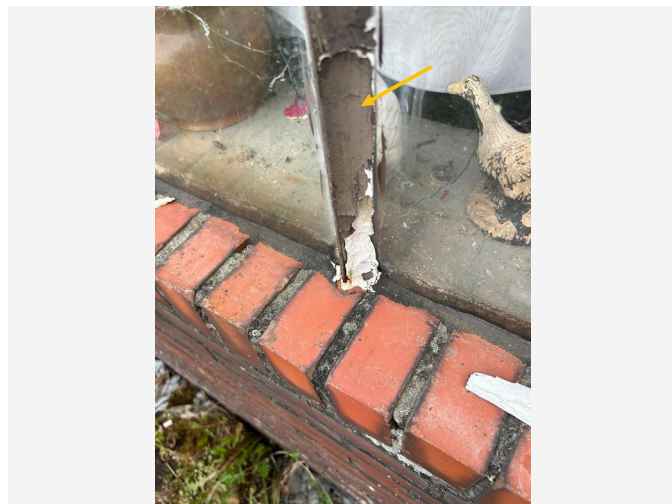
Eindbeoordeling materiaalrisico	Verhoogd materiaalrisico en/of verhoogde kans op vezelvrijgave
---------------------------------	--

Gebondenheid	Categorie 1: hechtgebonden in oorsprong
Asbestsoort (vezeltype)	Alleen chrysotiel
Asbestconcentratie	Laag (< 50%)
Afschermingsgraad van het gehele materiaal	Geheel of deels vrij aan de buitenlucht
Toestand van het materiaal	Zwaar beschadigd, zwaar verweerd

#	Type	Referentie	Resultaat
3.1	Puntmonster	m2	Chrysotiel

Beschrijving	mastiek raam garage
Omgeving	Buiten
Primaire drager	Wandopening verticaal (raam, deur, ...)
Asbestmateriaal	In-situ afwerkingslagen - Pasta, stopverf, voegsel, stopsel, vulsel, mastiek, kitten, ...
Bindmiddel van asbestmateriaal	Kitten, mastiek, pasta
Gebondenheid op basis van bindmiddel	Hecht
Hoeveelheid (gewicht - aantal)	<ul style="list-style-type: none">• 2,00 kg - 1 stuk
Totaal gewicht	2,00 kg
Eenvoudig bereikbaar	Ja
Bevestigingswijze	<ul style="list-style-type: none">• Verlijmd, ingegoten, versmeerd
Identificatiemethode	Vaststelling met monstername
Destructieve handeling voor identificatie	Nee

Verwijderen

- Zorg voor een veilig beheer. Vermijd het beschadigen van het asbestmateriaal. Controleer de toestand jaarlijks op wijzigingen.

- Eenvoudige handelingen: mag via doe-het-zelf of door werknemer(s) met opleidingsattest eenvoudige handelingen
Eenvoudige handelingen, eenvoudig bereikbaar. Doe-het-zelf en werknemers, verplichte 8 uur cursus volgen asbest verwijderaar. Veiligheidsvoorschriften na leven. De juiste persoonlijke bescherming gebruiken en dragen. Mondmasker PF 3 , hand schoenen, beschermingspak. Contaminatie ten alle tijden vermijden. Nat spuiten constant of fixeermiddel gebruiken..... Niet breken, boren, stukslaan, naar beneden werpen de juiste manier van afvalbeleid na leven, de juist afval zakken gebruiken....

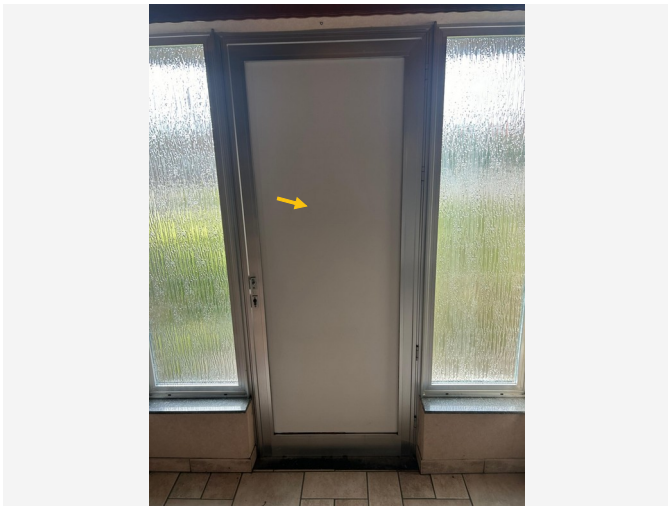
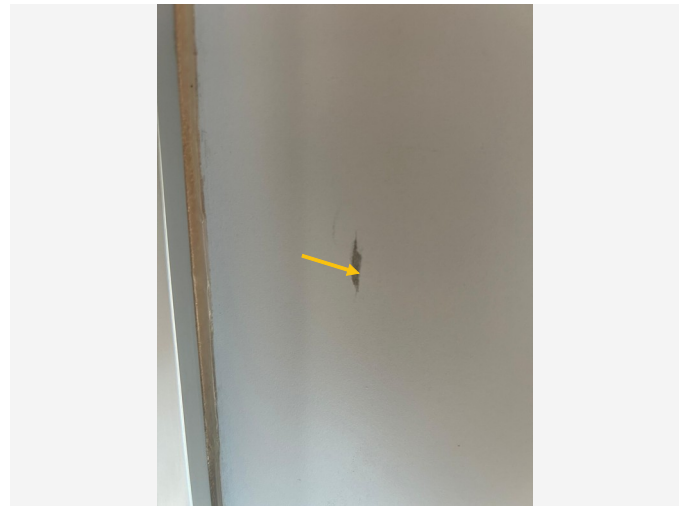
Eindbeoordeling materiaalrisico	Verhoogd materiaalrisico en/of verhoogde kans op vezelvrijgave
---------------------------------	--

Gebondenheid	Categorie 1: hechtgebonden in oorsprong
Asbestsoort (vezeltype)	Crocidoliet aanwezig
Asbestconcentratie	Laag (< 50%)
Afschermingsgraad van het gehele materiaal	Geheel of deels (ook) vrij aan de binnenlucht
Toestand van het materiaal	Licht beschadigd, licht verweerd. Intact calciumsilicaatmateriaal of categorie III 'gebondenheid'

Beschrijving	paneel in de voordeur
Omgeving	Grenst aan binnen- en buitenlucht
Primaire drager	Wandopening verticaal (raam, deur, ...)
Asbestmateriaal	Plaat, paneel, tablet - Geëmailleerd, type Glasal
Bindmiddel van asbestmateriaal	Cement
Gebondenheid op basis van bindmiddel	Hecht
Hoeveelheid (oppervlakte - dikte - aantal)	• 2,00 m ² - 0,30 cm - 1 stuk
Totaal volume	0,006 m ³
Eenvoudig bereikbaar	Ja
Bevestigingswijze	<ul style="list-style-type: none">• Geklemd• Verlijmd, ingegoten, versmeerd
Identificatiemethode	Vaststelling zonder monsternamen
Destructieve handeling voor identificatie	Nee

Verwijderen

- Zorg voor een veilig beheer. Vermijd het beschadigen van het asbestmateriaal. Controleer de toestand jaarlijks op wijzigingen.

- Eenvoudige handelingen: mag via doe-het-zelf of door werknemer(s) met opleidingsattest eenvoudige handelingen
Eenvoudige handelingen, eenvoudig bereikbaar. Doe-het-zelf en werknemers, verplichte 8 uur cursus volgen asbest verwijderaar. Veiligheidsvoorschriften na leven. De juiste persoonlijke bescherming gebruiken en dragen. Mondmasker PF 3, hand schoenen, beschermingspak. Contaminatie ten alle tijden vermijden. Nat spuiten constant of fixeermiddel gebruiken..... Niet breken, boren, stukslaan, naar beneden werpen de juiste manier van afvalbeleid na leven, de juist afval zakken gebruiken....

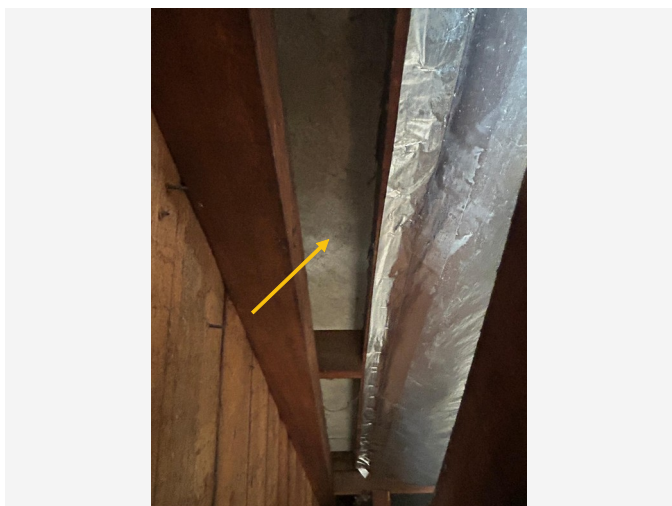
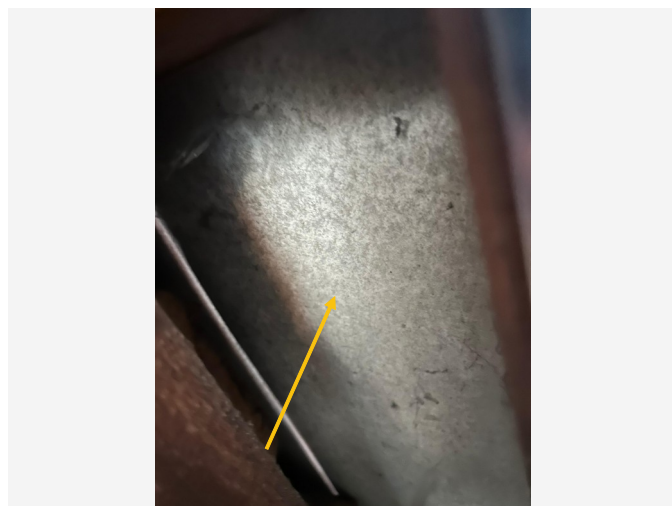
Eindbeoordeling materiaalrisico	Verhoogd materiaalrisico en/of verhoogde kans op vezelvrijgave
---------------------------------	--

Gebondenheid	Categorie 1: hechtgebonden in oorsprong
Asbestsoort (vezeltype)	Crocidoliet aanwezig
Asbestconcentratie	Laag (< 50%)
Afschermingsgraad van het gehele materiaal	Geheel of deels (ook) vrij aan de binnenlucht
Toestand van het materiaal	Licht beschadigd, licht verweerd. Intact calciumsilicaatmateriaal of categorie III 'gebondenheid'

Beschrijving	onderdak menuiserite
Omgeving	Buiten
Primaire drager	Schuin dak
Asbestmateriaal	Plaat, paneel, tablet - Type Menuiserite
Bindmiddel van asbestmateriaal	Cement
Gebondenheid op basis van bindmiddel	Hecht
Hoeveelheid (oppervlakte - dikte - aantal)	<ul style="list-style-type: none">• 120,00 m² - 0,30 cm - 1 stuk
Totaal volume	0,36 m ³
Eenvoudig bereikbaar	Ja
Bevestigingswijze	<ul style="list-style-type: none">• Geschroefd• Genageld, geniet
Identificatiemethode	Vaststelling zonder monsternamen
Destructieve handeling voor identificatie	Nee

Verwijderen

- Zorg voor een veilig beheer. Vermijd het beschadigen van het asbestmateriaal. Controleer de toestand jaarlijks op wijzigingen.

- Eenvoudige handelingen: mag via doe-het-zelf of door werknemer(s) met opleidingsattest eenvoudige handelingen
Eenvoudige handelingen, eenvoudig bereikbaar. Doe-het-zelf en werknemers, verplichte 8 uur cursus volgen asbest verwijderaar. Veiligheidsvoorschriften na leven. De juiste persoonlijke bescherming gebruiken en dragen. Mondmasker PF 3 , hand schoenen, beschermingspak. Contaminatie ten alle tijden vermijden. Nat spuiten constant of fixeermiddel gebruiken..... Niet breken, boren, stukslaan, naar beneden werpen de juiste manier van afvalbeleid na leven, de juist afval zakken gebruiken....

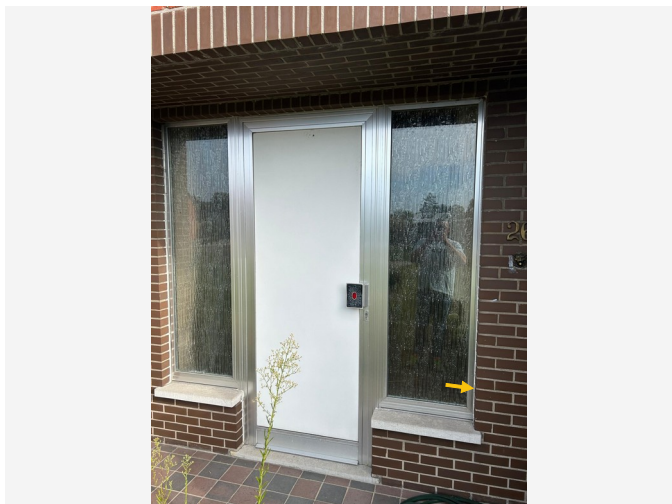
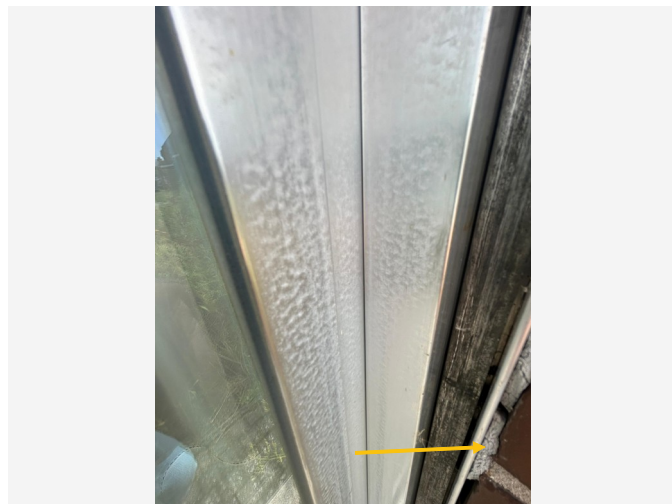
Eindbeoordeling materiaalrisico	Verhoogd materiaalrisico en/of verhoogde kans op vezelvrijgave
---------------------------------	--

Gebondenheid	Categorie 1: hechtgebonden in oorsprong
Asbestsoort (vezeltype)	Alleen chrysotiel
Asbestconcentratie	Laag (< 50%)
Afschermingsgraad van het gehele materiaal	Geheel of deels vrij aan de buitenlucht
Toestand van het materiaal	Matig beschadigd, matig verweerd

#	Type	Referentie	Resultaat
6.1	Puntmonster	m3	Chrysotiel

Beschrijving	mastiek raam woning
Omgeving	Buiten
Primaire drager	Wandopening verticaal (raam, deur, ...)
Asbestmateriaal	In-situ afwerkingslagen - Pasta, stopverf, voegsel, stopsel, vulsel, mastiek, katten, ...
Bindmiddel van asbestmateriaal	Kitten, mastiek, pasta
Gebondenheid op basis van bindmiddel	Hecht
Hoeveelheid (gewicht - aantal)	<ul style="list-style-type: none">• 5,00 kg - 1 stuk
Totaal gewicht	5,00 kg
Eenvoudig bereikbaar	Ja
Bevestigingswijze	<ul style="list-style-type: none">• Verlijmd, ingegoten, versmeerd
Identificatiemethode	Vaststelling met monstername
Destructieve handeling voor identificatie	Nee

Verwijderen

- Zorg voor een veilig beheer. Vermijd het beschadigen van het asbestmateriaal. Controleer de toestand jaarlijks op wijzigingen.

- Eenvoudige handelingen: mag via doe-het-zelf of door werknemer(s) met opleidingsattest eenvoudige handelingen
Eenvoudige handelingen, eenvoudig bereikbaar. Doe-het-zelf en werknemers, verplichte 8 uur cursus volgen asbest verwijderaar. Veiligheidsvoorschriften na leven. De juiste persoonlijke bescherming gebruiken en dragen. Mondmasker PF 3, hand schoenen, beschermingspak. Contaminatie ten alle tijden vermijden. Nat spuiten constant of fixeermiddel gebruiken..... Niet breken, boren, stukslaan, naar beneden werpen de juiste manier van afvalbeleid na leven, de juist afval zakken gebruiken....

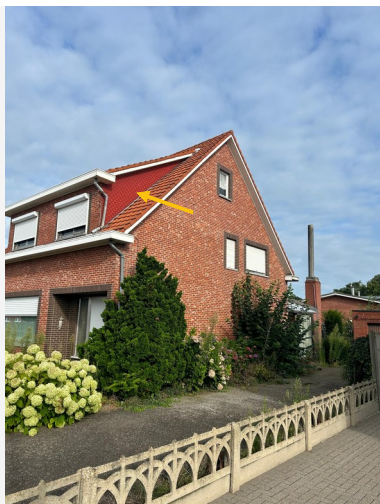
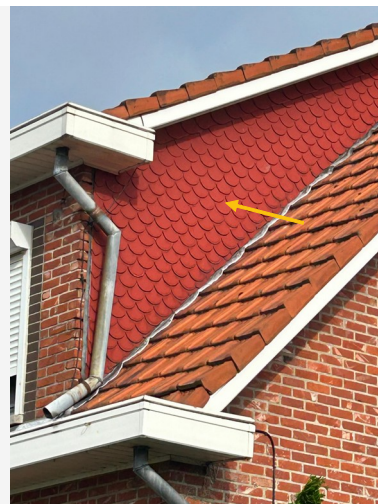
Eindbeoordeling materiaalrisico	Laag materiaalrisico en/of verlaagde kans op vezelvrijgave
---------------------------------	--

Gebondenheid	Categorie 1: hechtgebonden in oorsprong
Asbestsoort (vezeltype)	Crocidoliet aanwezig
Asbestconcentratie	Laag (< 50%)
Afschermingsgraad van het gehele materiaal	Geheel of deels vrij aan de buitenlucht
Toestand van het materiaal	Licht beschadigd, licht verweerd. Intact calciumsilicaatmateriaal of categorie III 'gebondenheid'

Beschrijving	gevelleien erker voorgevel
Omgeving	Buiten
Primaire drager	Wand buitenschil
Asbestmateriaal	Dak- en gevelbekleding - Lei, shingle
Bindmiddel van asbestmateriaal	Cement
Gebondenheid op basis van bindmiddel	Hecht
Hoeveelheid (oppervlakte - aantal)	<ul style="list-style-type: none">• 3,00 m² - 1 stuk
Totale oppervlakte	3,00 m ²
Eenvoudig bereikbaar	Ja
Bevestigingswijze	<ul style="list-style-type: none">• Geschroefd• Genageld, geniet
Identificatiemethode	Vaststelling zonder monsternamen
Destructieve handeling voor identificatie	Nee

Verwijderen

- Zorg voor een veilig beheer. Vermijd het beschadigen van het asbestmateriaal. Controleer de toestand jaarlijks op wijzigingen.
- Hemelwater dat afspoelt van asbestcement daken of gevels kan asbestdeeltjes bevatten. Gebruik het enkel voor gesloten circuits (bv. spoelen toiletten). Reinig na het vervangen van het dak of de gevel de dakgoten en regenwaterput of -ton om asbesthoudend sediment of slib te verwijderen

- Eenvoudige handelingen: mag via doe-het-zelf of door werknemer(s) met opleidingsattest eenvoudige handelingen
Eenvoudige handelingen, eenvoudig bereikbaar. Doe-het-zelf en werknemers, verplichte 8 uur cursus volgen asbest verwijderaar. Veiligheidsvoorschriften na leven. De juiste persoonlijke bescherming gebruiken en dragen. Mondmasker PF 3, hand schoenen, beschermingspak. Contaminatie ten alle tijden vermijden. Nat spuiten constant of fixeermiddel gebruiken..... Niet breken, boren, stukslaan, naar beneden werpen de juiste manier van afvalbeleid na leven, de juist afval zakken gebruiken....

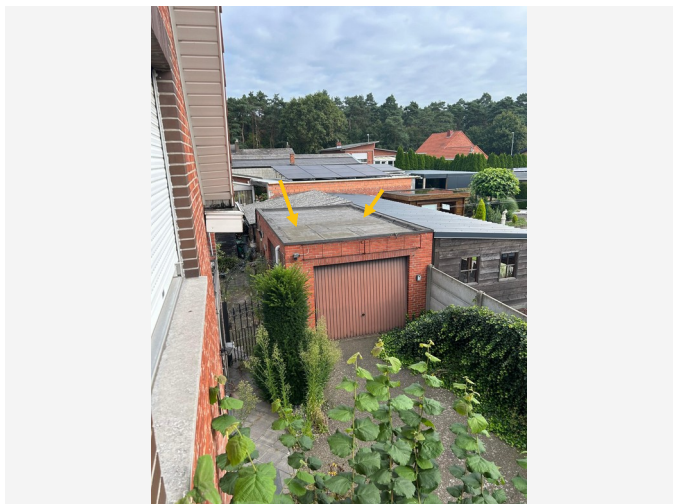
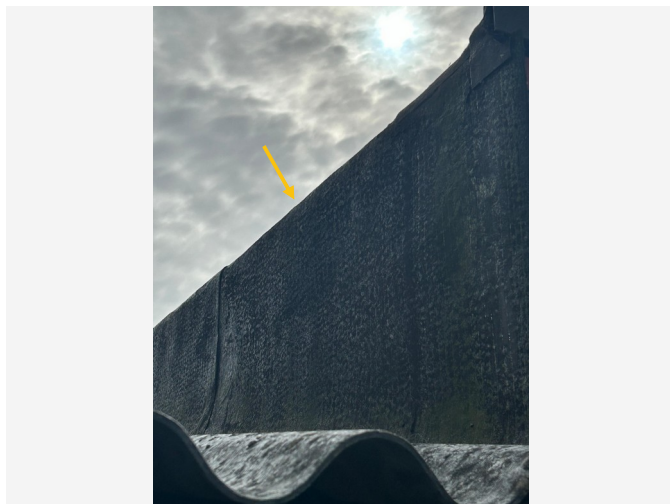
Eindbeoordeling materiaalrisico	Laag materiaalrisico en/of verlaagde kans op vezelvrijgave
---------------------------------	--

Gebondenheid	Categorie 1: hechtgebonden in oorsprong
Asbestsoort (vezeltype)	Crocidoliet aanwezig
Asbestconcentratie	Laag (< 50%)
Afschermingsgraad van het gehele materiaal	Geheel of deels vrij aan de buitenlucht
Toestand van het materiaal	Licht beschadigd, licht verweerd. Intact calciumsilicaatmateriaal of categorie III 'gebondenheid'

Beschrijving	roofing plat dak garage
Omgeving	Buiten
Primaire drager	Plat dak
Asbestmateriaal	Dak- en gevelbekleding - Roofing
Bindmiddel van asbestmateriaal	Bitumen (roofing, teer, asfalt)
Gebondenheid op basis van bindmiddel	Hecht
Hoeveelheid (oppervlakte - aantal)	<ul style="list-style-type: none">• 40,00 m² - 1 stuk
Totale oppervlakte	40,00 m ²
Eenvoudig bereikbaar	Ja
Bevestigingswijze	<ul style="list-style-type: none">• Verlijmd, ingegoten, versmeerd
Identificatiemethode	Vaststelling zonder monstername Motivatie: Groot risico op structurele gevolgschade (lekschade, werking installatie,...)
Destructieve handeling voor identificatie	Nee

Zorgvuldig beheren

- Zorg voor een veilig beheer. Vermijd het beschadigen van het asbestmateriaal. Controleer de toestand jaarlijks op wijzigingen.
- Hemelwater dat afspoelt van asbestcement daken of gevels kan asbestdeeltjes bevatten. Gebruik het enkel voor gesloten circuits (bv. spoelen toiletten). Reinig na het vervangen van het dak of de gevel de dakgoten en regenwaterput of -ton om asbesthoudend sediment of slib te verwijderen

- Eenvoudige handelingen: mag via doe-het-zelf of door werknemer(s) met opleidingsattest eenvoudige handelingen
Eenvoudige handelingen, eenvoudig bereikbaar. Doe-het-zelf en werknemers, verplichte 8 uur cursus volgen asbest verwijderaar. Veiligheidsvoorschriften na leven. De juiste persoonlijke bescherming gebruiken en dragen. Mondmasker PF 3, hand schoenen, beschermingspak. Contaminatie ten alle tijden vermijden. Nat spuiten constant of fixeermiddel gebruiken..... Niet breken, boren, stukslaan, naar beneden werpen de juiste manier van afvalbeleid na leven, de juist afval zakken gebruiken....

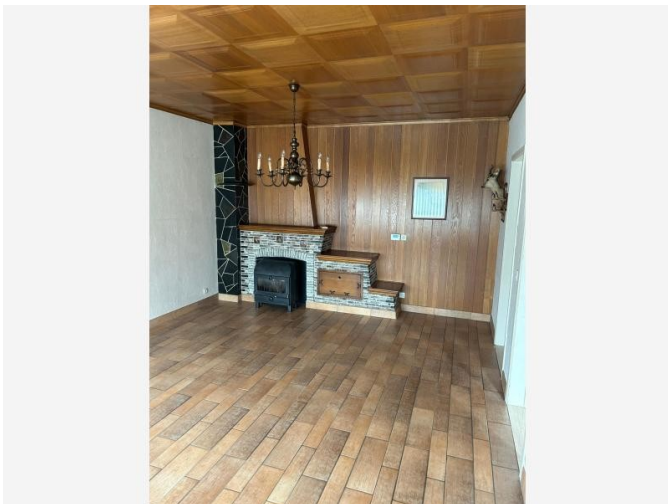
Identificatiemethode	niet mogelijk zonder destructief te werken
Primaire drager	Vloer
(Asbest)materiaal	In-situ afwerkingslagen - Lijmlaag
Bindmiddel	Cement
Gebondenheid bindmiddel	Hecht

Bij verbouwingen of afbraakwerken, goed informeren en controleren van eventueel asbestverdachte materialen. Indien nodig een staal laten nemen van de lijm laag onder de vloertegels en deze door een erkend FOD WASO LABO laten analyseren om asbestverdacht uit te sluiten. Veiligheidsvoorschriften naleven en de juiste persoonlijke bescherming Voor verbouwing of afbraakwerken , controleren en informeren dragen en gebruiken. Vermijd ten alle tijden contaminatie

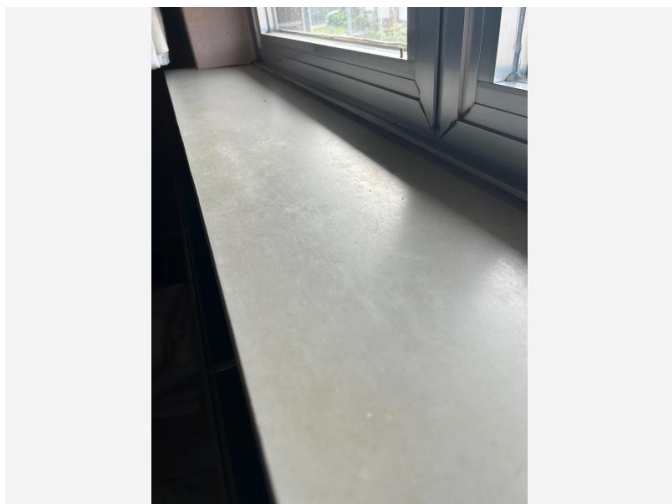
Identificatiemethode	niet mogelijk zonder destructief te werken
Primaire drager	Wandopening verticaal (raam, deur, ...)
(Asbest)materiaal	Plaat, paneel, tablet - Type Massal
Bindmiddel	Cement
Gebondenheid bindmiddel	Hecht

Bij verbouwingen of afbraakwerken, goed informeren en controleren van eventueel asbestverdachte materialen. Indien nodig een staal laten nemen van de vensterbanken verdieping en deze door een erkend FOD WASO LABO laten analyseren om asbestverdacht uit te sluiten. Veiligheidsvoorschriften naleven en de juiste persoonlijke bescherming voor verbouwing of afbraakwerken, controleren en informeren dragen en gebruiken. Vermijd ten alle tijden contaminatie.

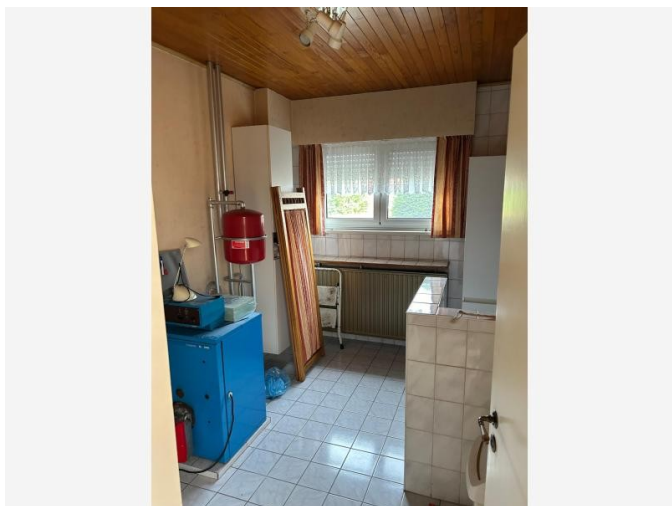
Identificatiemethode	niet mogelijk zonder destructief te werken
Primaire drager	Ruimteverwarming
(Asbest)materiaal	Pakking, dichting
Bindmiddel	Karton - papier - viltachtig
Gebondenheid bindmiddel	Niet-hechtgebonden

Bij verbouwingen of afbraakwerken, goed informeren en controleren van eventueel asbestverdachte materialen. Indien nodig een staal laten nemen van de pakkingen en dichtingen van cv ketel en deze door een erkend FOD WASO LABO laten analyseren om asbestverdacht uit te sluiten. Veiligheidsvoorschriften naleven en de juiste persoonlijke bescherming Voor verbouwing of afbraakwerken , controleren en informeren dragen en gebruiken. Vermijd ten alle tijden contaminatie.

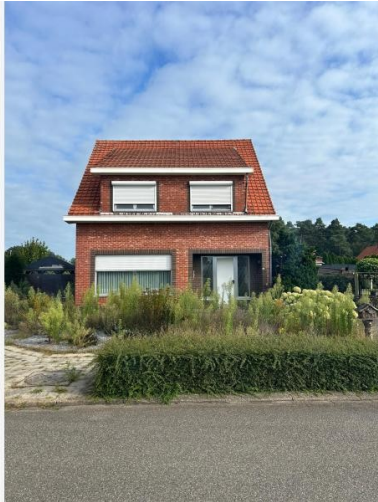
Fiche 12: niet zichtbare en algemeen asbestverdachten materiaal

Identificatiemethode	niet mogelijk zonder destructief te werken
Primaire drager	alle primaire dragers
(Asbest)materiaal	alle asbesttoepassingen
Bindmiddel	alle bindmiddelen van asbestverdachte materiaal

alle hechtgebonden en alle niet hechtgebonden obv bindmiddelen

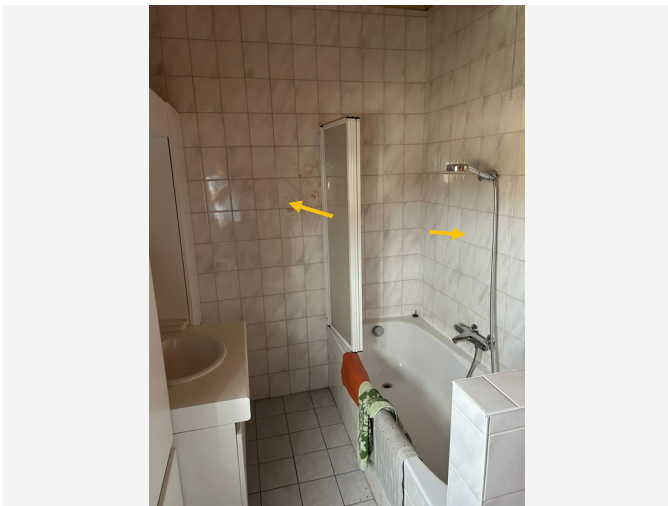
Identificatiemethode	niet mogelijk zonder destructief te werken
Primaire drager	Binnenwand
(Asbest)materiaal	In-situ afwerkingslagen - Lijmlaag
Bindmiddel	Cement
Gebondenheid bindmiddel	Hecht

Bij verbouwingen of afbraakwerken, goed informeren en controleren van eventueel asbestverdachte materialen. Indien nodig een staal laten nemen van de lijm laag achter de wandtegels en deze door een erkend FOD WASO LABO laten analyseren om asbestverdacht uit te sluiten. Veiligheidsvoorschriften naleven en de juiste persoonlijke bescherming Voor verbouwing of afbraakwerken , controleren en informeren dragen en gebruiken. Vermijd ten alle tijden contaminatie.

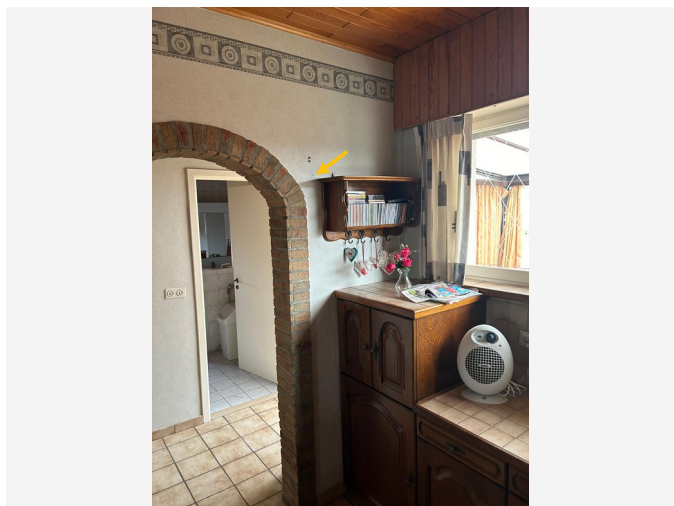
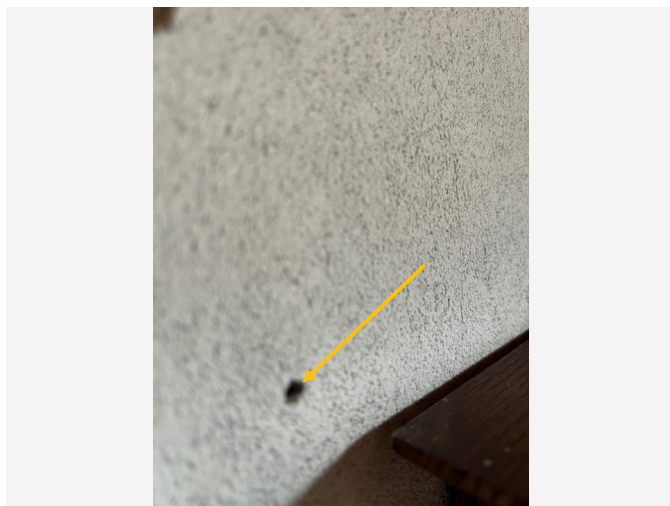
Geen asbest
