Asbestinventarisatetest

Testeltsesteenweg 89, 3271 Scherpenheuvel-Zichem

Attestnummer : 20260406-000081.000

Uitgegeven op : 06.04.2026

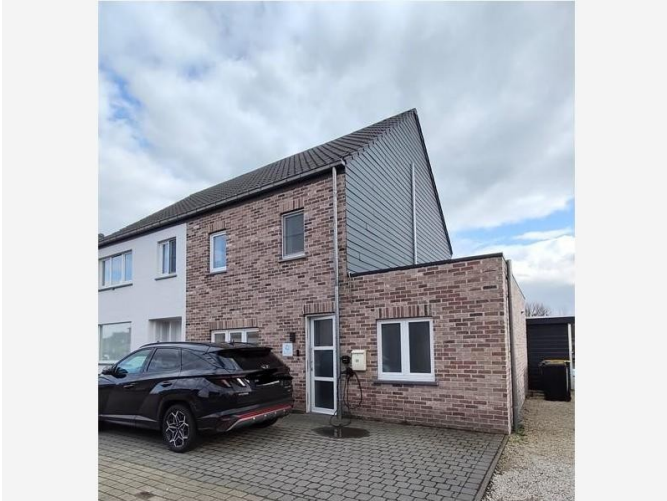
Situeringfoto

Tijdelijke beperking

Reden: Het te onderzoeken materiaal situeert zich hoger dan 3,50 m te rekenen vanaf een veilige ondergrond

Uitleg van de asbestdeskundige: De materialen van rookgaskanalen vormen een beperking in het onderzoek. Deze kunnen niet onderzocht worden, omdat het te onderzoeken materiaal zich hoger situeert dan 3,50 m te rekenen vanaf een veilige ondergrond.

Door de beperking kunnen hier alsnog asbesthoudende toepassingen aanwezig zijn die tijdens het onderzoek niet te inspecteren zijn.

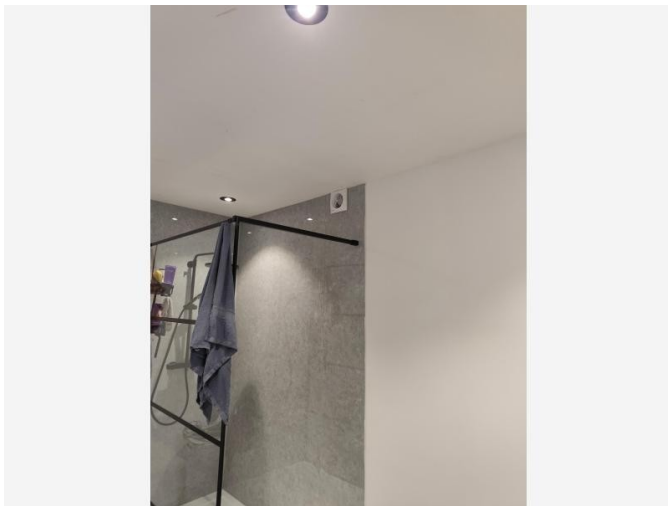
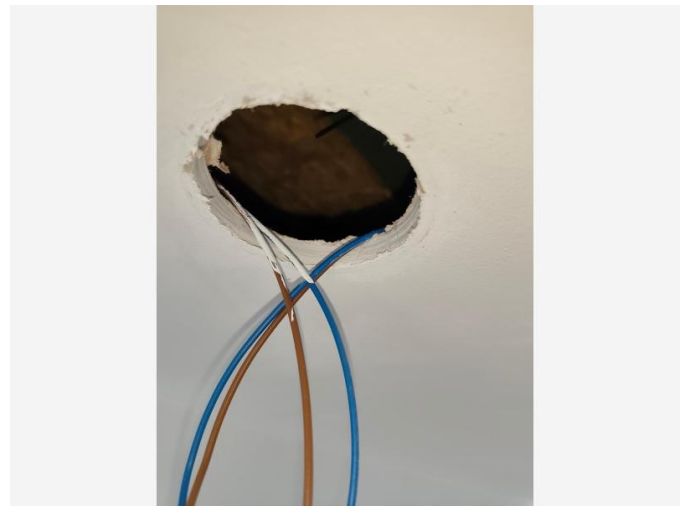
Informatie over een niet-asbestverdacht materiaal

Op basis van de uitgevoerde auditieve en/of visuele inspectie wordt vastgesteld dat plafonds in de volgende materialen niet-asbestverdacht zijn:

- gipskartonplaten
- hout
- beton
- pvc

Let op: Deze vaststelling geldt uitsluitend voor de waarneembare oppervlakken en materialen. Niet-waarneembare delen achter, boven of in deze plafonds konden niet worden onderzocht zonder destructief onderzoek. Het is mogelijk dat achter deze niet-asbestverdachte plafonds verborgen lagen of constructies aanwezig zijn die asbestverdachte materialen bevatten.

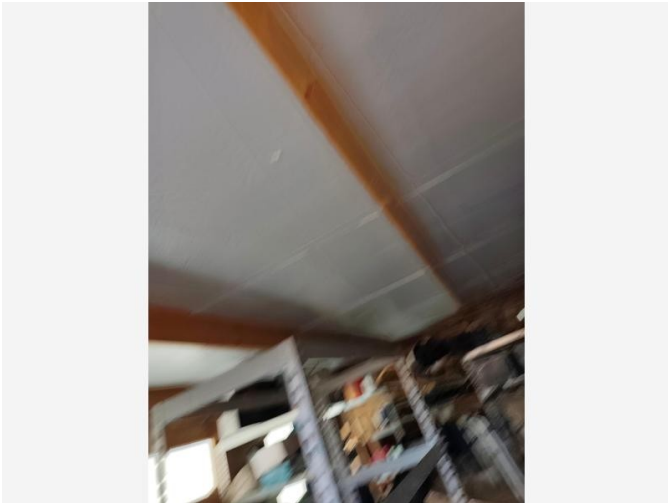
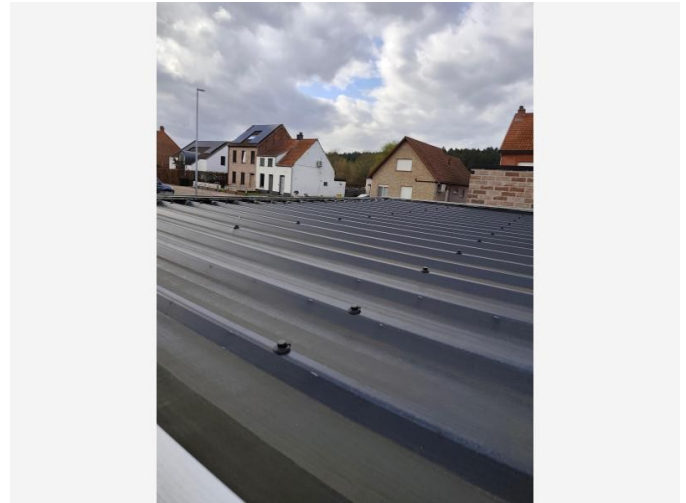
Informatie over een niet-asbestverdacht materiaal

De garage bestaat volledig uit niet asbestverdacht materialen (Hout, metaal, isolatie).

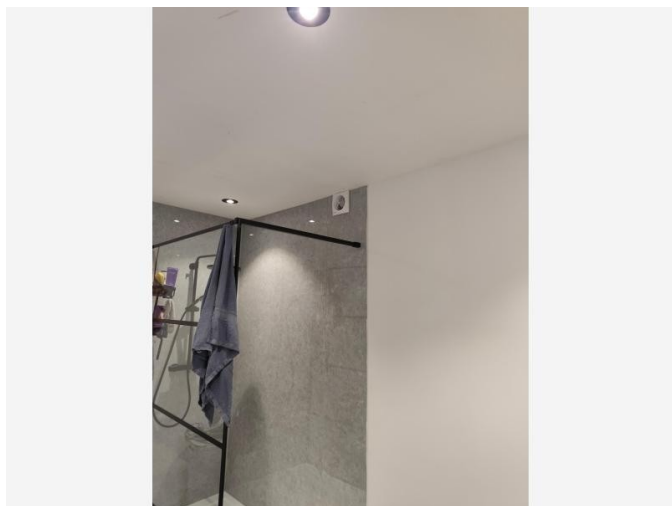
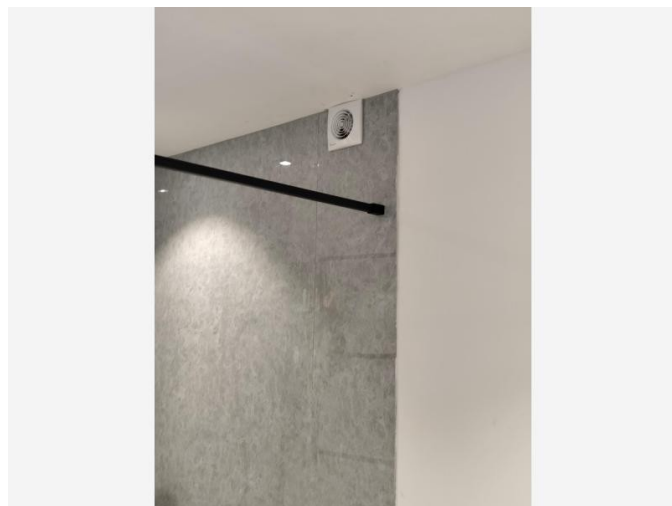
Conclusie

Geen asbest

#	Type	Referentie	Resultaat
4.1	Mengmonster	IEY_01	Geen asbest
