Asbestinventarisatetest

Lelielaan 15, 2260 Westerlo

Attestnummer : 20250113-000260.000

Uitgegeven op : 13.01.2025

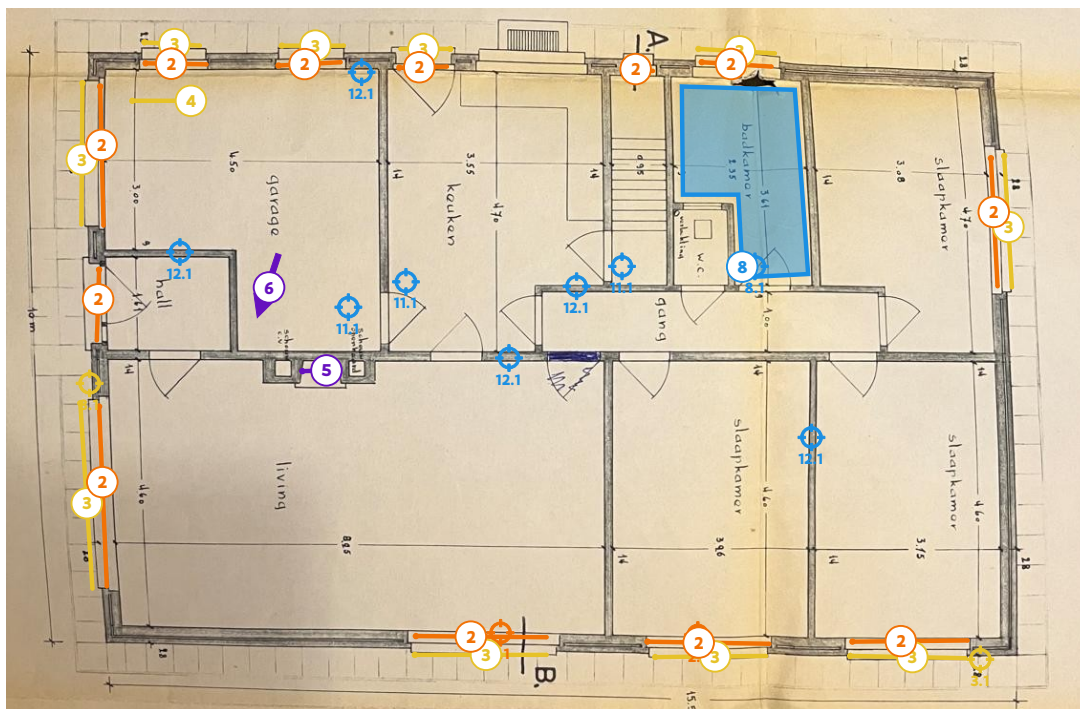
Plan 1.2: Gelijkvloers

Betreft al het pleisterwerk aan de plafonds, enkel in de garage, keuken & keldertrap.
 Betreft al het pleisterwerk aan de muren, binnen de geïnspecteerde zone.

Beschrijving	Type	Actie
2. Beglazingskit (tussen glas en profiel)	Asbestmateriaal	Verwijderen
2.1 Code: 03	Puntmonster	-
3. kitvoeg tussen raam en gevelsteen	Asbestmateriaal	Zorgvuldig beheren
3.1 Code: 04	Mengmonster	-
4. Bakeliet toepassingen	Asbestmateriaal	Zorgvuldig beheren
5. Keramisch koord in kachel	Advies	-
6. CV-ketel	Advies	-
8. Vloer tegel	Geen asbest	-
8.1 Code: 06	Puntmonster	-
11. Pleisterwerk plafonds	Geen asbest	-

11.1 Code: 02	Mengmonster	-
12. Pleisterwerk muren	Geen asbest	-
12.1 Code: 01	Mengmonster	-

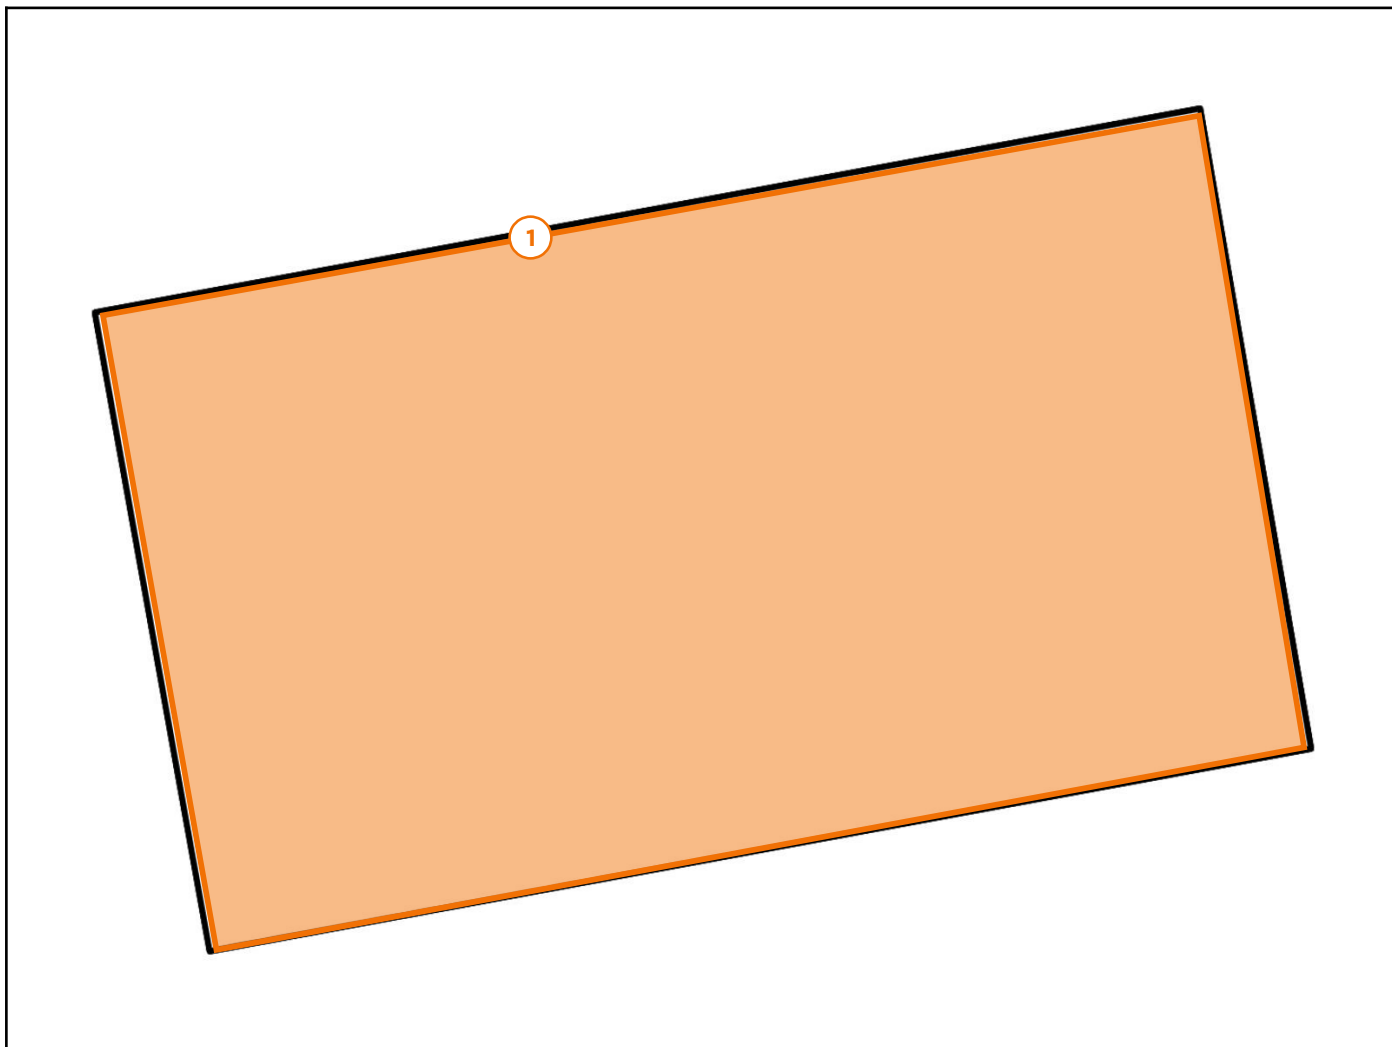
Plan 1.5: Bovenaanzicht dak

Beschrijving	Type	Actie
1. Asbestleien dakbedekking	Asbestmateriaal	Verwijderen

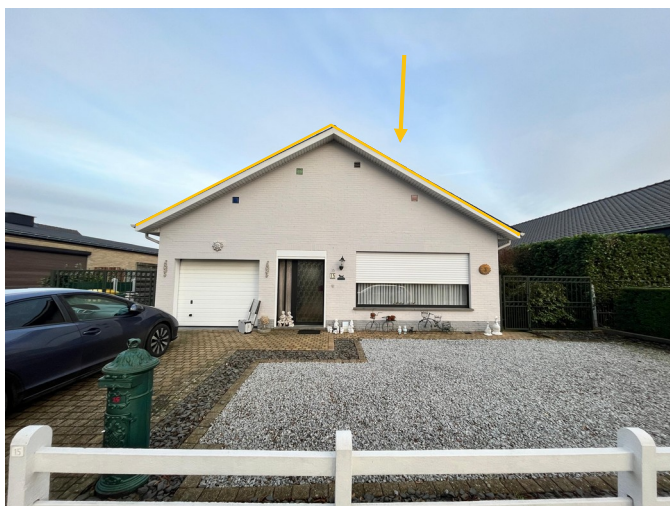
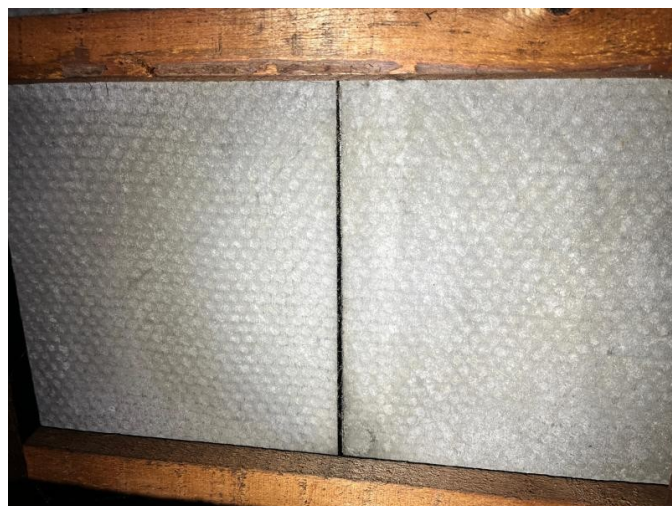
Het asbestmateriaal valt onder de mijlpaal van 2034.

Eindbeoordeling materiaalrisico	Laag materiaalrisico en/of verlaagde kans op vezelvrijgave
---------------------------------	--

Gebondenheid	Categorie 1: hechtgebonden in oorsprong
Asbestsoort (vezeltype)	Crocidoliet aanwezig
Asbestconcentratie	Laag (< 50%)
Afschermingsgraad van het gehele materiaal	Geheel of deels vrij aan de buitenlucht
Toestand van het materiaal	Licht beschadigd, licht verweerd. Intact calciumsilicaatmateriaal of categorie III 'gebondenheid'

Beschrijving	Asbestleien dakbedekking
Omgeving	Grenst aan binnen- en buitenlucht
Primaire drager	Schuin dak
Asbestmateriaal	Dak- en gevelbekleding - Lei, shingle
Bindmiddel van asbestmateriaal	Cement
Gebondenheid op basis van bindmiddel	Hecht
Hoeveelheid (oppervlakte - aantal)	<ul style="list-style-type: none">• 170,00 m² - 1 stuk
Totale oppervlakte	170,00 m ²
Eenvoudig bereikbaar	Ja
Bevestigingswijze	<ul style="list-style-type: none">• Geschroefd• Genageld, geniet
Identificatiemethode	Vaststelling zonder monsternamen
Destructieve handeling voor identificatie	Nee
Opmerking	De aangegeven hoeveelheden zijn slechts een ruwe schatting en zijn niet geschikt voor het opstellen van een meetstaat voor bouwwerkzaamheden.

Verwijderen

- Zorg voor een veilig beheer en verwijder dit asbestmateriaal wanneer het bij werken eenvoudig bereikbaar wordt. Controleer de toestand jaarlijks op wijzigingen.
- Verwijder dit asbestmateriaal zo snel mogelijk. Volg de toestand goed op.

- Eenvoudige handelingen: mag via doe-het-zelf of door werknemer(s) met opleidingsattest eenvoudige handelingen
Meer info op: <https://ovam.vlaanderen.be/wie-mag-wat-verwijderen>

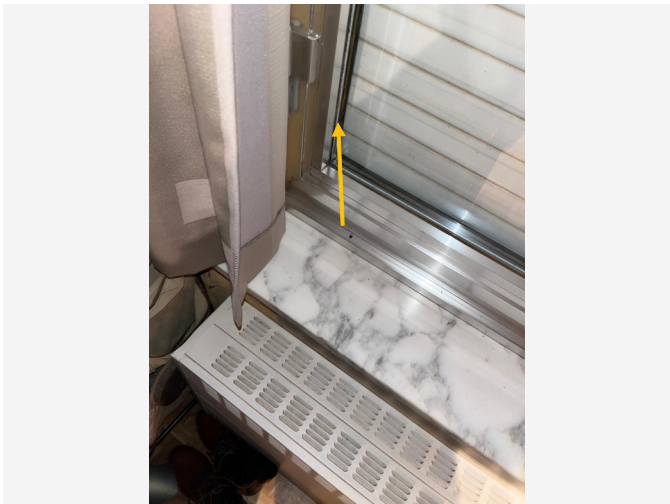
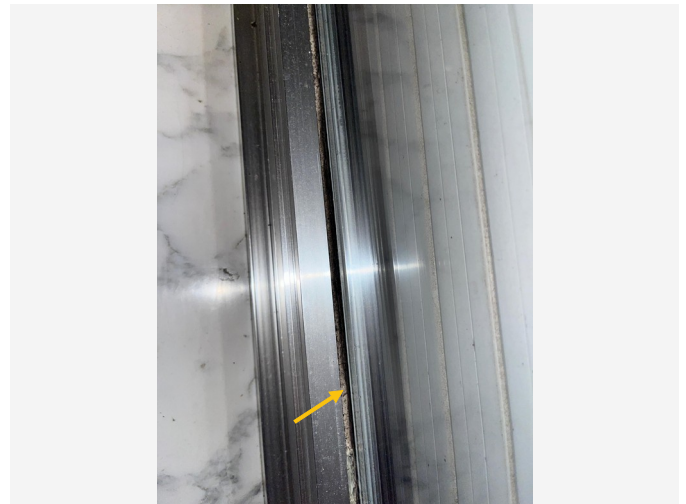
Het asbestmateriaal valt onder de mijlpaal van 2040.

Eindbeoordeling materiaalrisico	Verhoogd materiaalrisico en/of verhoogde kans op vezelvrijgave
---------------------------------	--

Gebondenheid	Categorie 1: hechtgebonden in oorsprong
Asbestsoort (vezeltype)	Alleen chrysotiel
Asbestconcentratie	Laag (< 50%)
Afschermingsgraad van het gehele materiaal	Geheel of deels (ook) vrij aan binnenluchtstromen
Toestand van het materiaal	Matig beschadigd, matig verweerd

#	Type	Referentie	Resultaat
2.1	Puntmonster	03	Chrysotiel

Beschrijving	Beglazingskit (tussen glas en profiel)
Omgeving	Grenst aan binnen- en buitenlucht
Primaire drager	Wandopening verticaal (raam, deur, ...)
Asbestmateriaal	In-situ afwerkingslagen - Pasta, stopverf, voegsel, stopsel, vulsel, mastiek, katten, ...
Bindmiddel van asbestmateriaal	Kitten, mastiek, pasta
Gebondenheid op basis van bindmiddel	Hecht
Hoeveelheid (gewicht - aantal)	<ul style="list-style-type: none">• 1,20 kg - 1 stuk
Totaal gewicht	1,20 kg
Eenvoudig bereikbaar	Ja
Bevestigingswijze	<ul style="list-style-type: none">• Verlijmd, ingegoten, versmeerd
Identificatiemethode	Vaststelling met monstername
Destructieve handeling voor identificatie	Nee
Opmerking	Deze oppervlakte, volumes en gewichten zijn niet gemeten, maar geschat op basis van een benadering van de aanwezige katten (de opgegeven hoeveelheden mogen niet gebruikt worden als maatstaf voor heffingen).

Verwijderen

- Zorg voor een veilig beheer en verwijder dit asbestmateriaal wanneer het bij werken eenvoudig bereikbaar wordt. Controleer de toestand jaarlijks op wijzigingen.

- Eenvoudige handelingen: mag via doe-het-zelf of door werknemer(s) met opleidingsattest eenvoudige handelingen
Meer info op: <https://ovam.vlaanderen.be/wie-mag-wat-verwijderen>

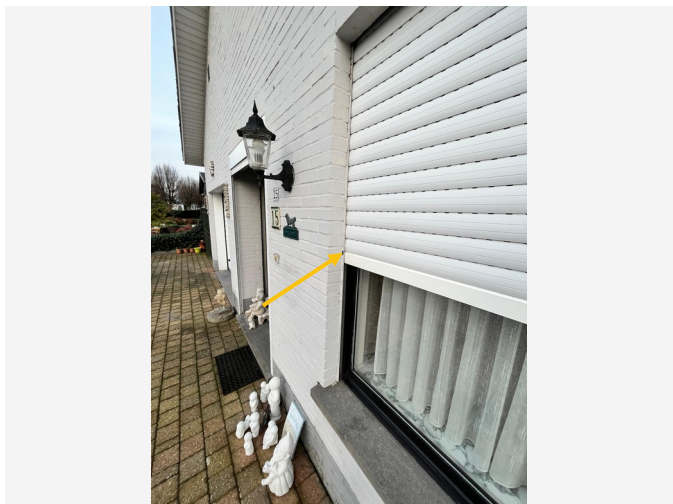
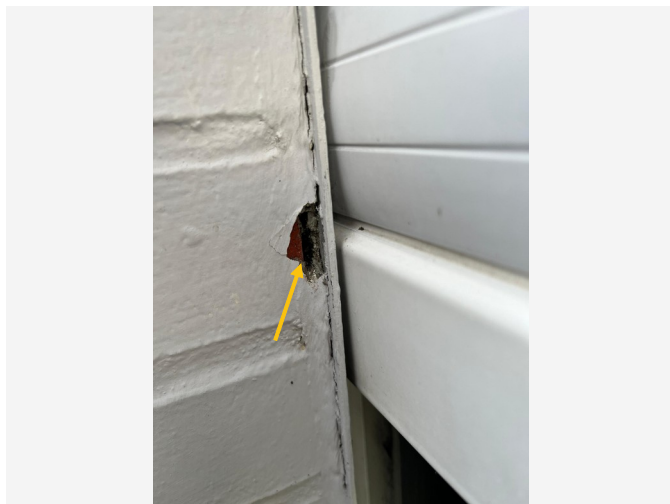
Het asbestmateriaal valt onder de mijlpaal van 2040.

Eindbeoordeling materiaalrisico	Laag materiaalrisico en/of verlaagde kans op vezelvrijgave
---------------------------------	--

Gebondenheid	Categorie 1: hechtgebonden in oorsprong
Asbestsoort (vezeltype)	Alleen chrysotiel
Asbestconcentratie	Laag (< 50%)
Afschermingsgraad van het gehele materiaal	Geheel of deels vrij aan de buitenlucht
Toestand van het materiaal	Licht beschadigd, licht verweerd. Intact calciumsilicaatmateriaal of categorie III 'gebondenheid'

#	Type	Referentie	Resultaat
3.1	Mengmonster	04	Chrysotiel

Beschrijving	kitvoeg tussen raam en gevelsteen
Omgeving	Buiten
Primaire drager	Wandopening verticaal (raam, deur, ...)
Asbestmateriaal	In-situ afwerkingslagen - Pasta, stopverf, voegsel, stopsel, vulsel, mastiek, kitten, ...
Bindmiddel van asbestmateriaal	Kitten, mastiek, pasta
Gebondenheid op basis van bindmiddel	Hecht
Hoeveelheid (gewicht - aantal)	<ul style="list-style-type: none">• 1,00 kg - 1 stuk
Totaal gewicht	1,00 kg
Eenvoudig bereikbaar	Ja
Bevestigingswijze	<ul style="list-style-type: none">• Verlijmd, ingegoten, versmeerd
Identificatiemethode	Vaststelling met monstername
Destructieve handeling voor identificatie	Nee
Opmerking	De aangegeven hoeveelheden zijn slechts een ruwe schatting en zijn niet geschikt voor het opstellen van een meetstaat voor bouwwerkzaamheden.

Zorgvuldig beheren

- Zorg voor een veilig beheer en verwijder dit asbestmateriaal wanneer het bij werken eenvoudig bereikbaar wordt. Controleer de toestand jaarlijks op wijzigingen.
- Verwijder dit asbestmateriaal zo snel mogelijk. Volg de toestand goed op.

- Eenvoudige handelingen: mag via doe-het-zelf of door werknemer(s) met opleidingsattest eenvoudige handelingen
Meer info op: <https://ovam.vlaanderen.be/wie-mag-wat-verwijderen>

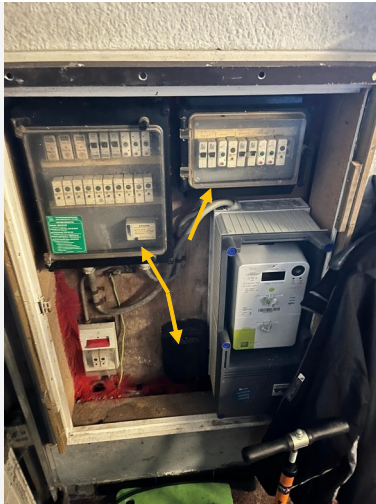
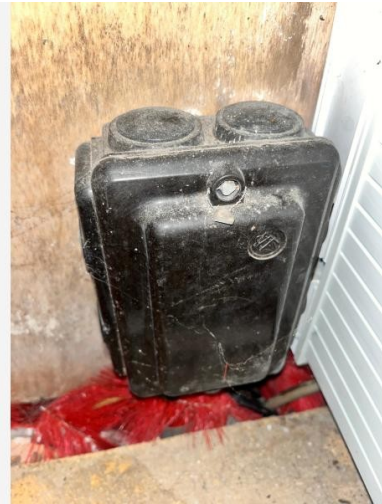
Het asbestmateriaal valt onder de mijlpaal van 2040.

Eindbeoordeling materiaalrisico	Laag materiaalrisico en/of verlaagde kans op vezelvrijgave
---------------------------------	--

Gebondenheid	Categorie 1: hechtgebonden in oorsprong
Asbestsoort (vezeltype)	Crocidoliet aanwezig
Asbestconcentratie	Laag (< 50%)
Afschermingsgraad van het gehele materiaal	Geheel of deels (ook) vrij aan de binnenlucht
Toestand van het materiaal	Onbeschadigd, niet verweerd

Beschrijving	Bakeliet toepassingen
Omgeving	Binnen
Primaire drager	Communicatie en elektrische infrastructuur en uitrusting
Asbestmateriaal	Plaat, paneel, tablet - Type Bakeliet
Bindmiddel van asbestmateriaal	Kunststof of -hars
Gebondenheid op basis van bindmiddel	Hecht
Hoeveelheid (oppervlakte - dikte - aantal)	<ul style="list-style-type: none">• 0,10 m² - 1,00 cm - 1 stuk
Totaal volume	0,001 m ³
Eenvoudig bereikbaar	Ja
Bevestigingswijze	<ul style="list-style-type: none">• Geschroefd
Identificatiemethode	Vaststelling zonder monsternamen
Destructieve handeling voor identificatie	Nee
Opmerking	Het is niet met zekerheid vast te stellen of de bakeliettoepassingen daadwerkelijk asbesthoudend zijn, aangezien het ook om een asbestvrije variant zou kunnen gaan.

Zorgvuldig beheren

- Zorg voor een veilig beheer en verwijder dit asbestmateriaal wanneer het bij werken eenvoudig bereikbaar wordt. Controleer de toestand jaarlijks op wijzigingen.
- Verwijder dit asbestmateriaal zo snel mogelijk. Volg de toestand goed op.

- Eenvoudige handelingen: mag via doe-het-zelf of door werknemer(s) met opleidingsattest eenvoudige handelingen
Meer info op: <https://ovam.vlaanderen.be/wie-mag-wat-verwijderen>

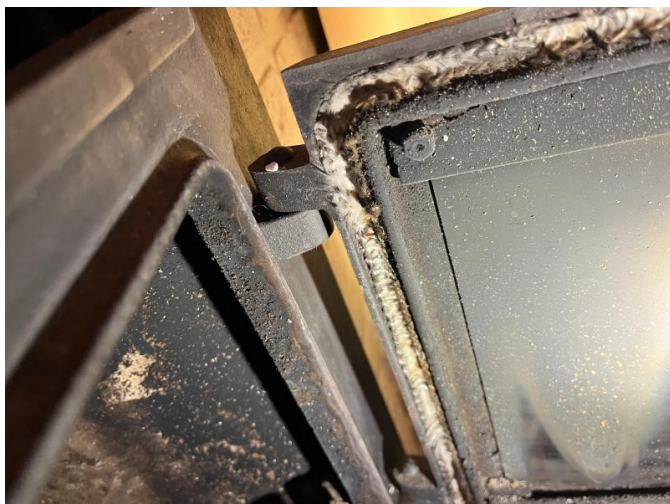
Dit betreft een keramisch koord dat niet asbesthoudend of asbestverdacht is.

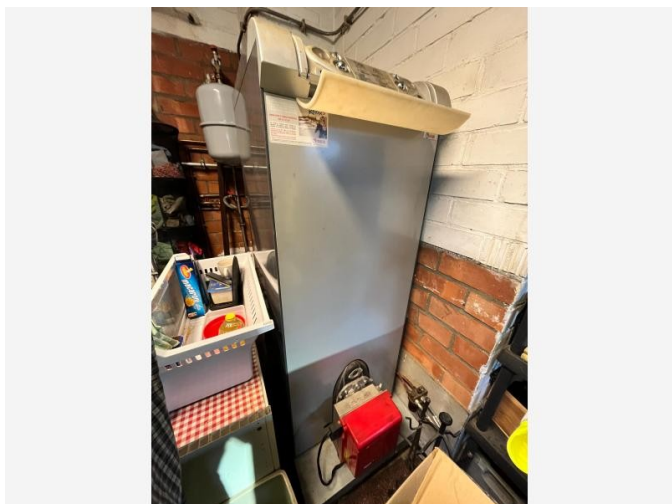
Er is een potentiële aanwezigheid van asbesthoudende afdichtingsmaterialen in de componenten van de centrale verwarmingsinstallatie.

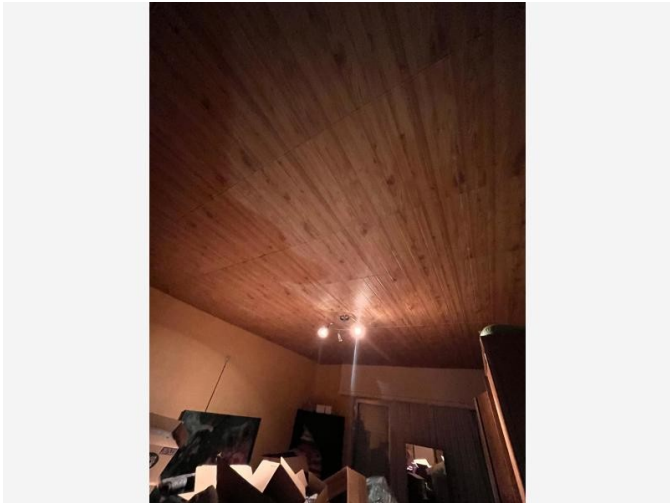
De plafonds zijn gemaakt van niet-asbestverdachte materialen, laminaat, PVC, gyproc, deze toepassingen zijn niet asbestverdacht.

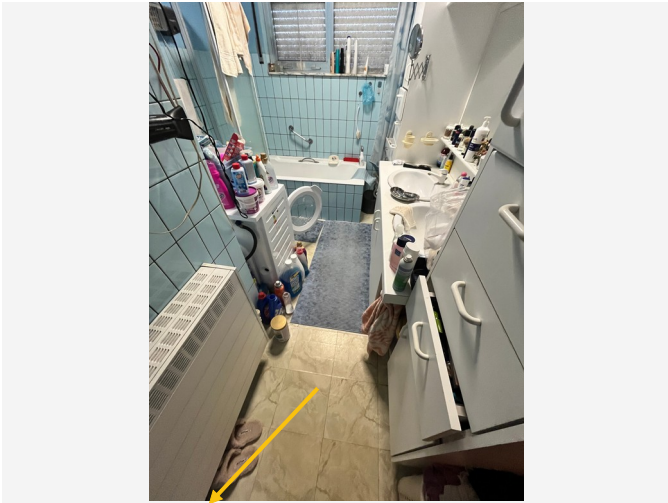
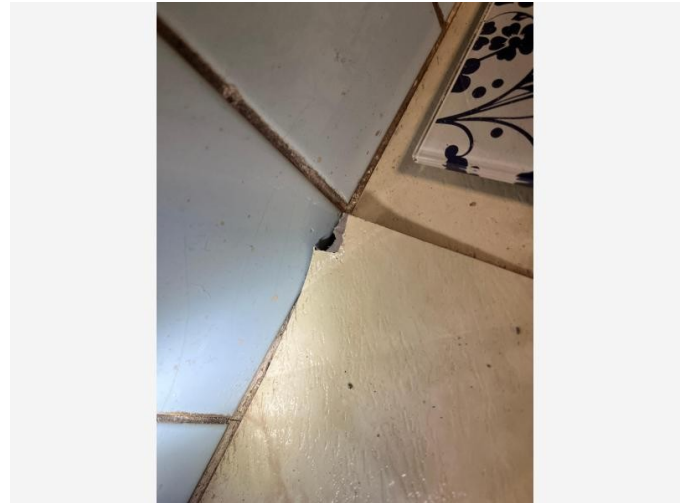
Fiche 8: Vloer tegel

Geen asbest

#	Type	Referentie	Resultaat
8.1	Puntmonster	06	Geen asbest

Beschrijving	Vloer tegel
Omgeving	Binnen
Primaire drager	Vloer
Bindmiddel van materiaal	Kunststof of -hars
Gebondenheid op basis van bindmiddel	Hecht
Hoeveelheid (oppervlakte - dikte - aantal)	• 20,00 m ² - 0,30 cm - 1 stuk
Totaal volume	0,06 m ³
Identificatiemethode	Vaststelling met monstername
Destructieve handeling voor identificatie	Nee
Opmerking	De aangegeven hoeveelheden zijn slechts een ruwe schatting en zijn niet geschikt voor het opstellen van een meetstaat voor bouwwerkzaamheden.

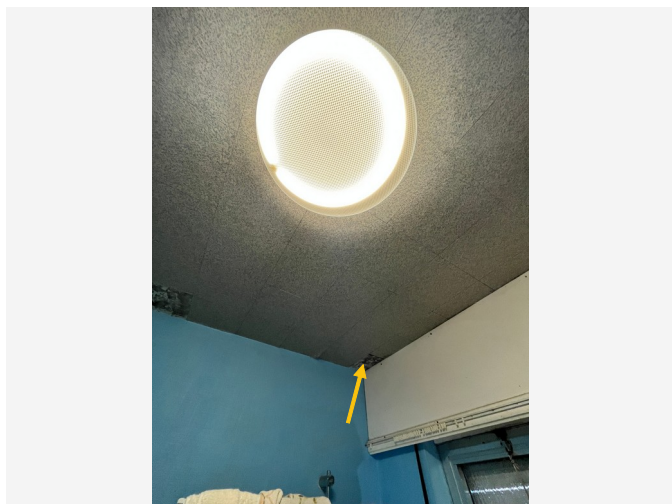
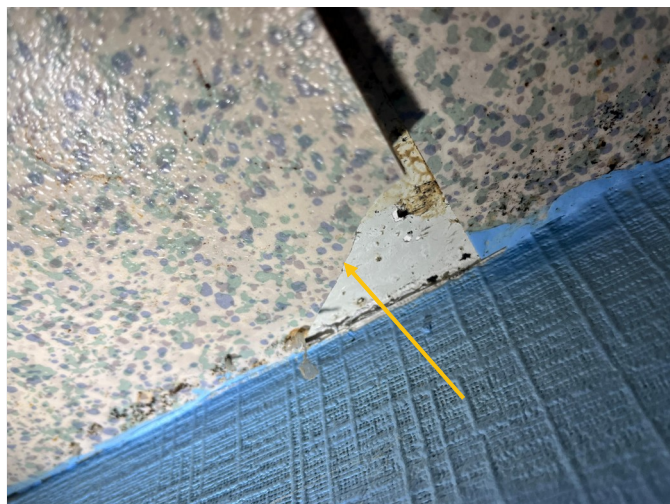
Fiche 9: Plafond tegel

Geen asbest

#	Type	Referentie	Resultaat
9.1	Puntmonster	05	Geen asbest

Beschrijving	Plafond tegel
Omgeving	Binnen
Primaire drager	Plafond
Bindmiddel van materiaal	Kunststof of -hars
Gebondenheid op basis van bindmiddel	Hecht
Hoeveelheid (oppervlakte - dikte - aantal)	• 20,00 m ² - 0,30 cm - 1 stuk
Totaal volume	0,06 m ³
Identificatiemethode	Vaststelling met monstername
Destructieve handeling voor identificatie	Nee
Opmerking	De aangegeven hoeveelheden zijn slechts een ruwe schatting en zijn niet geschikt voor het opstellen van een meetstaat voor bouwwerkzaamheden.

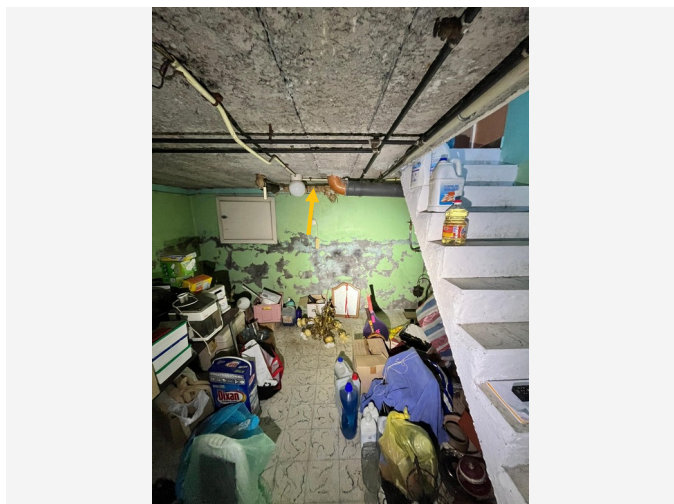
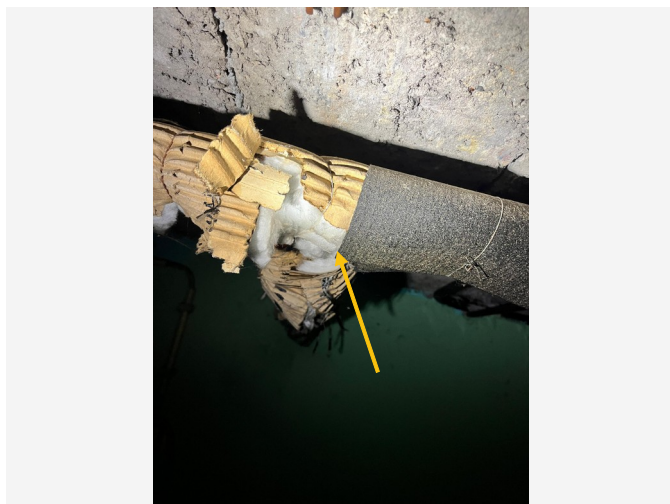
Geen asbest

#	Type	Referentie	Resultaat
10.1	Puntmonster	07	Geen asbest

Beschrijving	Thermische isolatie
Omgeving	Binnen
Primaire drager	Sanitaire infrastructuur en uitrusting (toe- en afvoer)
Bindmiddel van materiaal	Bitumen (roofing, teer, asfalt)
Gebondenheid op basis van bindmiddel	Hecht
Hoeveelheid (lengte - omtrek - dikte - aantal)	<ul style="list-style-type: none">• 2,00 m - 20,00 cm - 2,00 cm - 1 stuk
Totaal volume	0,008 m ³
Identificatiemethode	Vaststelling met monstername
Destructieve handeling voor identificatie	Nee
Opmerking	De aangegeven hoeveelheden zijn slechts een ruwe schatting en zijn niet geschikt voor het opstellen van een meetstaat voor bouwwerkzaamheden.

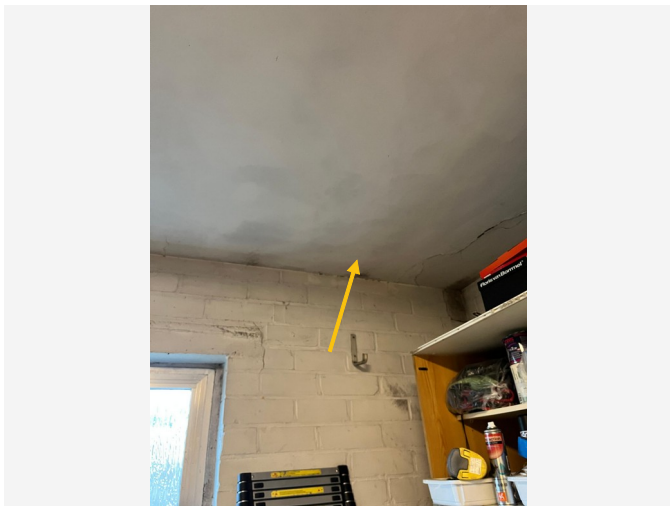
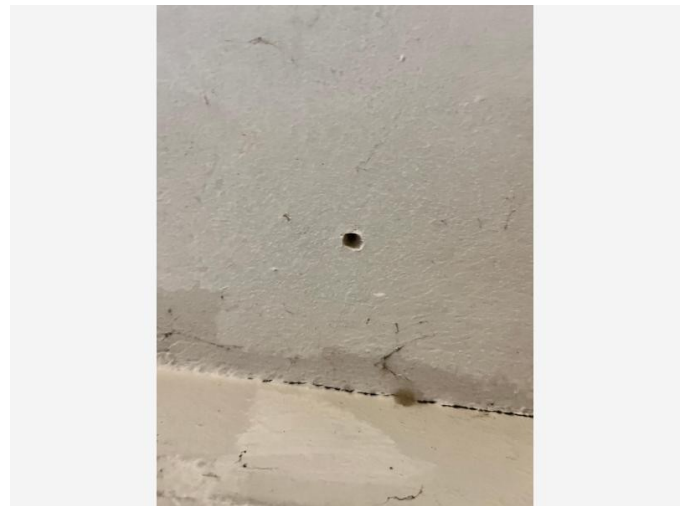
Fiche 11: Pleisterwerk plafonds

Geen asbest

#	Type	Referentie	Resultaat
11.1	Mengmonster	02	Geen asbest

Beschrijving	Pleisterwerk plafonds
Omgeving	Binnen
Primaire drager	Plafond
Bindmiddel van materiaal	Gips - kalk
Gebondenheid op basis van bindmiddel	Niet-hechtgebonden
Hoeveelheid (oppervlakte - dikte - aantal)	• 100,00 m ² - 2,00 cm - 1 stuk
Totaal volume	2,00 m ³
Identificatiemethode	Vaststelling met monstername
Destructieve handeling voor identificatie	Nee
Opmerking	De aangegeven hoeveelheden zijn slechts een ruwe schatting en zijn niet geschikt voor het opstellen van een meetstaat voor bouwwerkzaamheden.

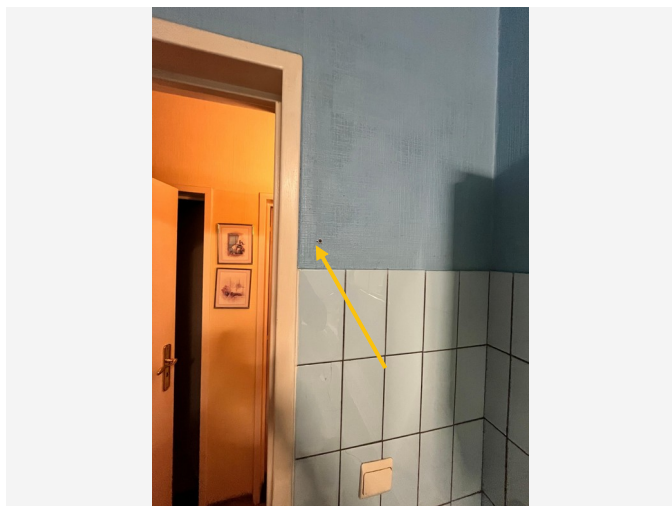
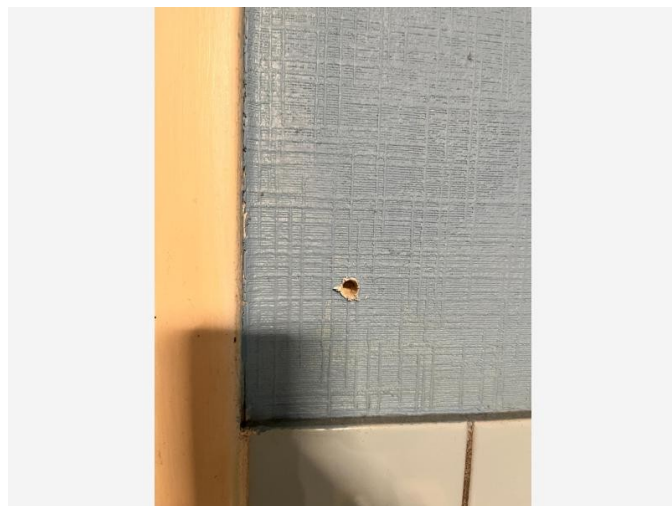
Geen asbest

#	Type	Referentie	Resultaat
12.1	Mengmonster	01	Geen asbest

Beschrijving	Pleisterwerk muren
Omgeving	Binnen
Primaire drager	Binnenwand
Bindmiddel van materiaal	Gips - kalk
Gebondenheid op basis van bindmiddel	Niet-hechtgebonden
Hoeveelheid (oppervlakte - dikte - aantal)	• 100,00 m ² - 2,00 cm - 1 stuk
Totaal volume	2,00 m ³
Identificatiemethode	Vaststelling met monsternamen
Destructieve handeling voor identificatie	Nee
Opmerking	De aangegeven hoeveelheden zijn slechts een ruwe schatting en zijn niet geschikt voor het opstellen van een meetstaat voor bouwwerkzaamheden
