# Asbestinventarisatetest

Ossemeer 12, 2440 Geel

Attestnummer : 20260330-000183.003

## Niet-asbestveilig

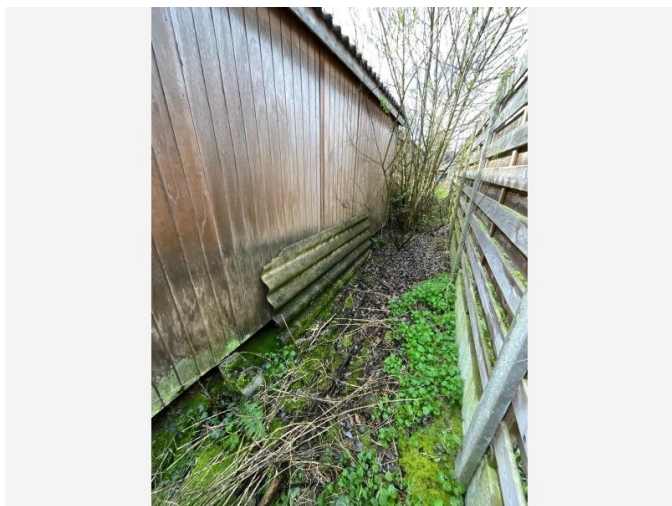
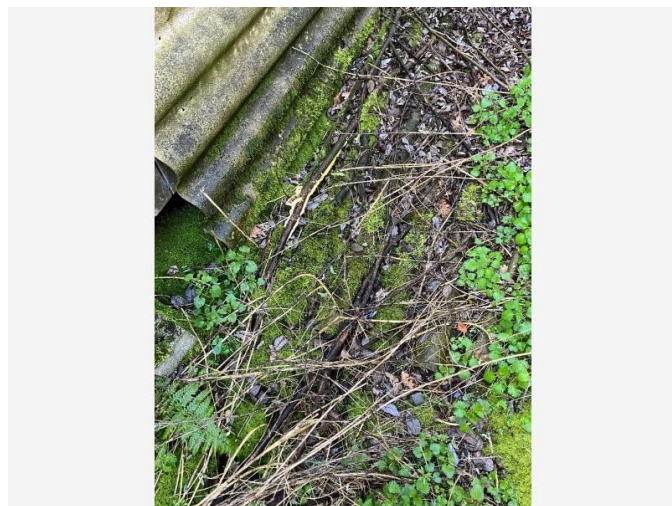
Het asbestmateriaal valt onder de mijlpaal van 2040.

**Dringend verwijderen**

<b>Beschrijving</b>	Afval (golfplaten)
<b>Type afvalstof</b>	Betreft resten (contaminatie) van verwerking of beschadiging
<b>Type resten (contaminatie)</b>	<ul style="list-style-type: none"><li>• Stukken, fragmenten (los, opliggend)</li></ul>
<b>Besmette materialen</b>	<ul style="list-style-type: none"><li>• Organisch materiaal (mos, mest, vegetatie, ...)</li><li>• Bodem</li></ul>
<b>Bron van de resten</b>	Er zijn nog golfplaten daken.
<b>Omgeving</b>	Buiten
<b>Primaire drager</b>	Bodem
<b>Gebondenheid resten</b>	Hecht
<b>Hoeveelheid (gewicht - aantal)</b>	<ul style="list-style-type: none"><li>• 25,00 kg - 1 stuk</li></ul>
<b>Totaal gewicht</b>	25,00 kg
<b>Eenvoudig bereikbaar</b>	Ja
<b>Identificatiemethode</b>	De asbestdeskundige beoordeelt het materiaal als asbestverdacht en dus asbesthoudend, en dit zonder monstername.

- Verwijder het asbestafval.

- Eenvoudige handelingen: mag via doe-het-zelf of door werknemer(s) met opleidingsattest eenvoudige handelingen  
EH via doe-het zelf Standaard dragen van de nodige wegwerp beschermingsmiddelen FFP 3 masker , handschoenen en tyvec CAT III type 5-6

Indien mogelijk de ondervloer afdekken , leien voorzichtig verwijderen, extra fixeren, niet breken , niet gooien, onmiddellijk verpakken of voorzichtig in container met asbest bag plaatsen.

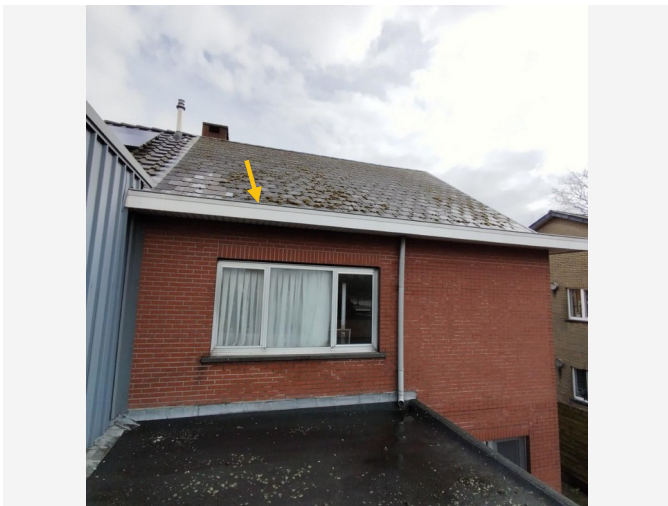
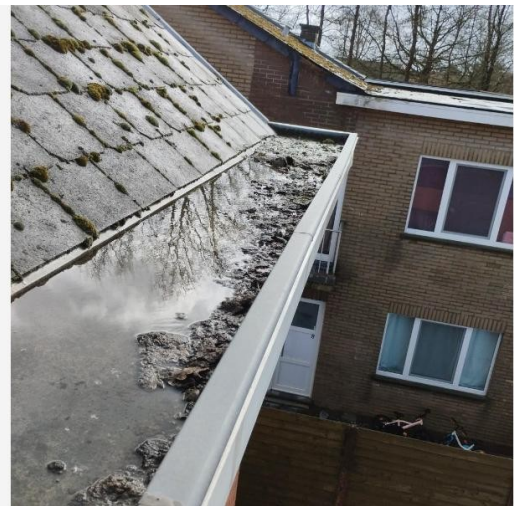
Het asbestmateriaal valt onder de mijlpaal van 2040.

**Dringend verwijderen**

- Verwijder het asbestafval.
- Voer bijkomende staalname(s) uit.

- Eenvoudige handelingen: mag via doe-het-zelf of door werknemer(s) met opleidingsattest eenvoudige handelingen  
Reinig de dakgoten om asbesthoudend sediment of slib te verwijderen.

Voor verwijdering het slib extra bevochtigen of fixeren om stof te voorkomen , niet breken om stof te beperken .

Schep het mos in dubbel plastic zak , sluit dit luchtdicht af , en breng dit naar een erkend verwerker . Slib behoort tot niet hechtgebonden afval.

Reinig de dakgoot en het gebruikt materiaal met overvloedig water.

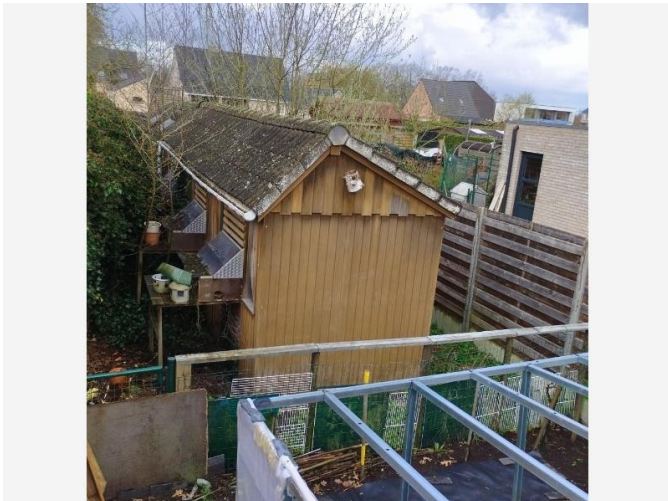
Beschrijving	Nokpannen/windveren asbestcement
Omgeving	Buiten
Primaire drager	Schuin dak
Asbestmateriaal	Dak- en gevelbekleding - Nok, windveer, boeiboord
Bindmiddel van asbestmateriaal	Cement
Gebondenheid op basis van bindmiddel	Hecht
Hoeveelheid (oppervlakte - aantal)	<ul style="list-style-type: none"> <li>• 1,00 m<sup>2</sup> - 1 stuk</li> </ul>
Totale oppervlakte	1,00 m <sup>2</sup>
Eenvoudig bereikbaar	Ja
Bevestigingswijze	<ul style="list-style-type: none"> <li>• Geklemd</li> <li>• Geschroefd</li> </ul>
Identificatiemethode	<p>De asbestdeskundige beoordeelt het materiaal als asbestverdacht en dus asbesthoudend, en dit zonder monstername.</p> <p>Motivatie: Er is een onderzoeksbeperking die monstername verhindert; De ruimte of het materiaal bevindt zich hoger dan 3,5 meter vanaf een vaste ondergrond.</p>
Destructieve handeling voor identificatie	Nee
Opmerking	<p>De opgegeven volumes betreffen een beredeneerde schatting, er worden geen rechten toegekend aan deze schatting.</p> <p>De materialen zijn visueel herkend als asbest verdacht.</p>

- Eenvoudige handelingen: mag via doe-het-zelf of door werknemer(s) met opleidingsattest eenvoudige handelingen  
Deze toepassing kan door een aannemer die over een opleidingsattest eenvoudige handelingen beschikt of door een particulier (doe-het-zelf), verwijderd worden indien er geen verhoogd risico op vrijgave van asbestvezels (max. concentratie 0,01 vezels/cm<sup>3</sup> - CODEX Art. VI.3-54) ontstaat en de toepassing voorafgaand wordt gefixeerd/bevochtigd; de individuele elementen zonder machinale werktuigen (boormachine, slijpschijf, hogedrukreiniger,...) en zonder breken of gooien een voor een losgemaakt worden; en ten slotte dubbel en luchtdicht verpakt weggevoerd worden naar een erkend afvalpunt (recyclagepark).

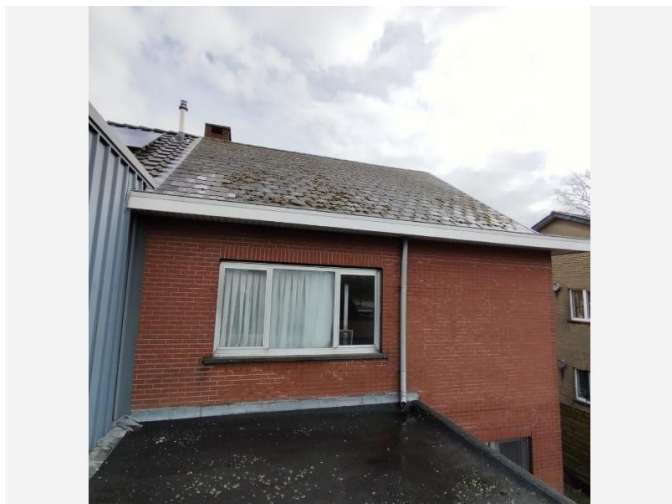
Beschrijving	Onderdak type Menuiserite woning/duiventil vooraan
Omgeving	Binnen
Primaire drager	Schuin dak
Asbestmateriaal	Plaat, paneel, tablet - Type Menuiserite
Bindmiddel van asbestmateriaal	Cement
Gebondenheid op basis van bindmiddel	Hecht
Hoeveelheid (oppervlakte - dikte - aantal)	<ul style="list-style-type: none"> <li>• 120,00 m<sup>2</sup> - 0,50 cm - 1 stuk</li> </ul>
Totaal volume	0,60 m <sup>3</sup>
Eenvoudig bereikbaar	Ja
Bevestigingswijze	<ul style="list-style-type: none"> <li>• Geklemd</li> <li>• Genageld, geniet</li> </ul>
Identificatiemethode	<p>De asbestdeskundige beoordeelt het materiaal als asbestverdacht en dus asbesthoudend, en dit zonder monstername.</p> <p>Motivatie: De monstername brengt andere schade aan dan schade die inherent is aan de monstername.</p>
Destructieve handeling voor identificatie	Nee
Opmerking	De hoeveelheid is een zo nauwkeurig mogelijke opmeting. Hieraan kunnen evenwel geen rechten worden ontleend. Bij de duiventil liggen er onder de pannen een zelfde soort platen als buiten te zien zijn (afvalfiche). Op de zolder van de woning is een grijze soort plaat zichtbaar onder het leien dak.

- Eenvoudige handelingen: mag via doe-het-zelf of door werknemer(s) met opleidingsattest eenvoudige handelingen  
Deze toepassing kan door een aannemer die over een opleidingsattest eenvoudige handelingen beschikt of door een particulier (doe-het-zelf), verwijderd worden indien er geen verhoogd risico op vrijgave van asbestvezels (max. concentratie 0,01 vezels/cm<sup>3</sup> - CODEX Art. VI.3-54) ontstaat en de toepassing voorafgaand wordt gefixeerd/bevochtigd; de individuele elementen zonder machinale werktuigen (boormachine, slijpschijf, hogedrukreiniger,...) en zonder breken of gooien een voor een losgemaakt worden; en ten slotte dubbel en luchtdicht verpakt weggevoerd worden naar een erkend afvalpunt (recyclagepark).

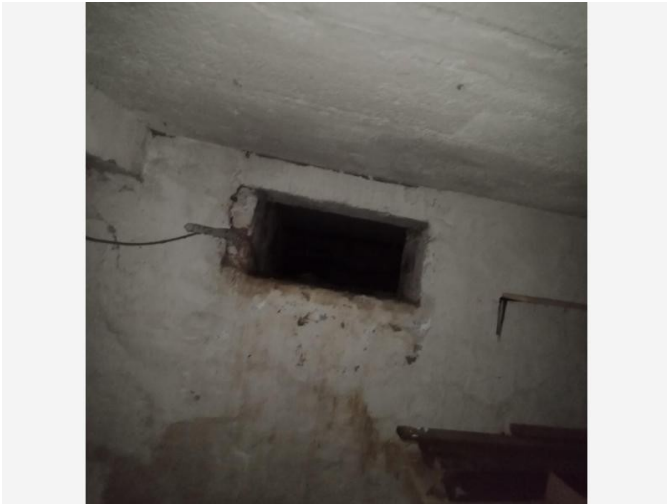
Beschrijving	Mastiek
Omgeving	Binnen
Primaire drager	Wandopening verticaal (raam, deur, ...)
Asbestmateriaal	In-situ afwerkingslagen - Pasta, stopverf, voegsel, stopsel, vulsel, mastiek, katten, ...
Bindmiddel van asbestmateriaal	Kitten, mastiek, pasta
Gebondenheid op basis van bindmiddel	Hecht
Hoeveelheid (gewicht - aantal)	• 1,00 kg - 1 stuk
Totaal gewicht	1,00 kg
Eenvoudig bereikbaar	Ja
Bevestigingswijze	• Verlijmd, ingegoten, versmeerd
Identificatiemethode	Een monstername door de asbestdeskundige met laboanalyse door een asbestlabo.
Destructieve handeling voor identificatie	Nee
Opmerking	De hoeveelheid is een zo nauwkeurig mogelijke opmeting. Hieraan kunnen evenwel geen rechten worden ontleend.

Mag en wil uzelf verwijderen: Zorg er dan voor dat: -u zich vooraf goed informeert op [www.asbestinfo.be](http://www.asbestinfo.be) -u zich beschermt met een FFP3 mondkap, wegwerphandschoenen, wegwerpoveral Cat III type 5-6, afspoelbaar schoeisel -er geen minderjarigen of derden aanwezig zijn -u beschikt over PE-folie en zakken om loskomende deeltjes en het afval op te vangen en te verpakken -u beschikt over een vernevelaar (water) of fixeermiddel om het abestmateriaal te bevochtigen tijdens de volledige duur van de werken -u weet hoe u asbestmateriaal veilig kan demonteren zonder stof of breuken -u beschikt over natte doeken om eventuele resten en stof weg te nemen

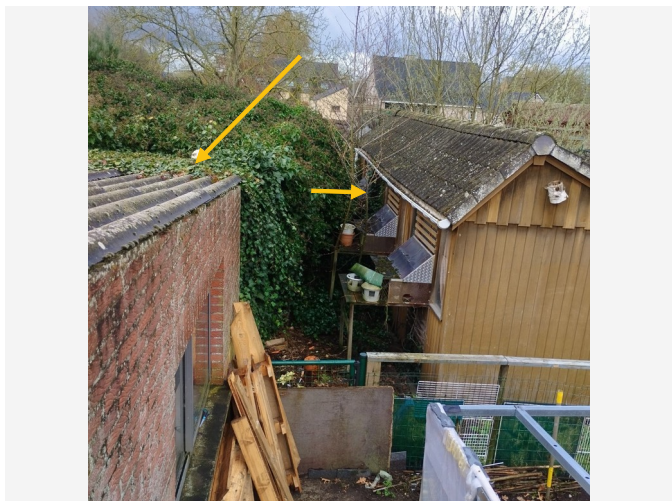
# Fiche 11: Overwoekering Duiventil vooraan/ serre garage

Beperking

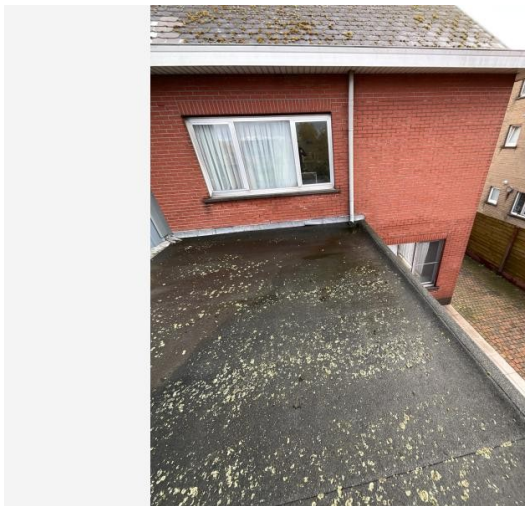
## Fiche 19: Roofing (met staalname)

Geen asbest

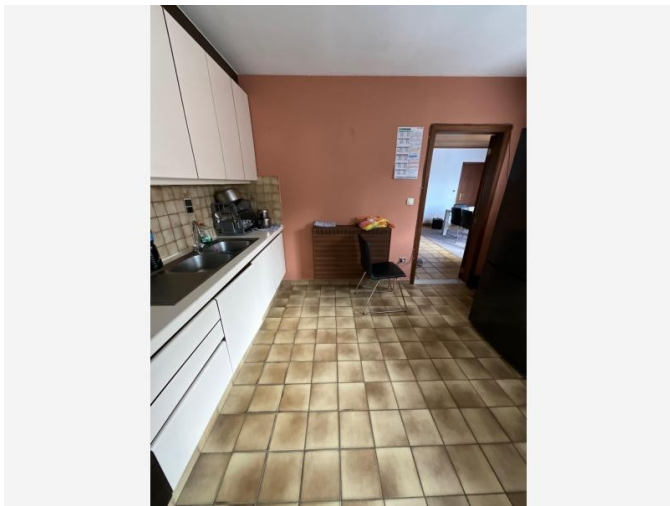
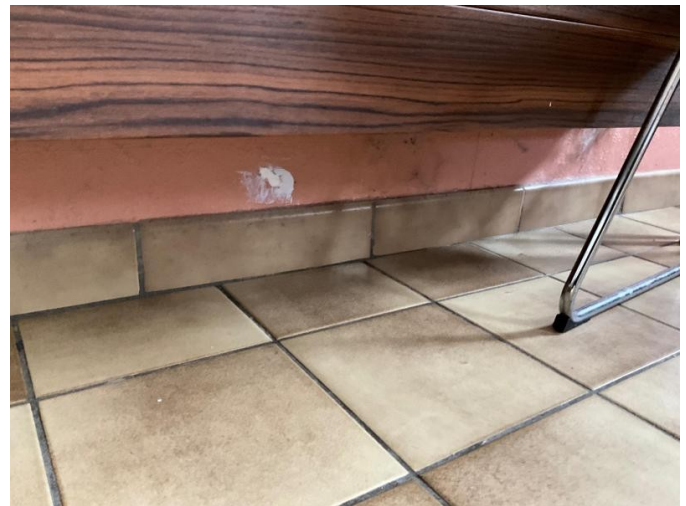
## Fiche 22: Muurpleister

Geen asbest

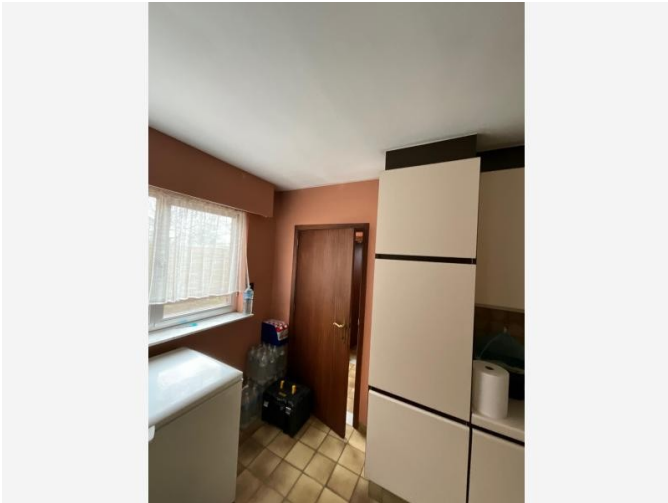
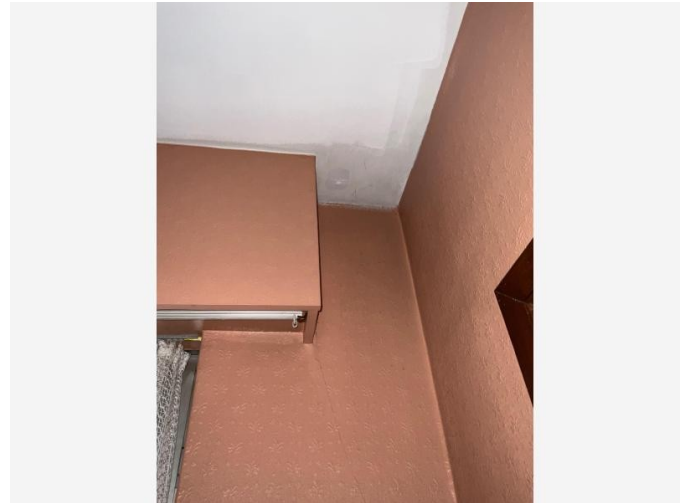
## Fiche 23: Plafondpleister

Geen asbest

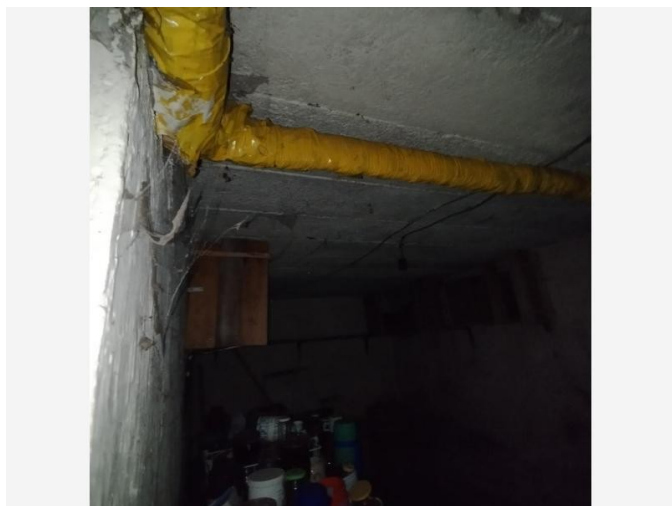
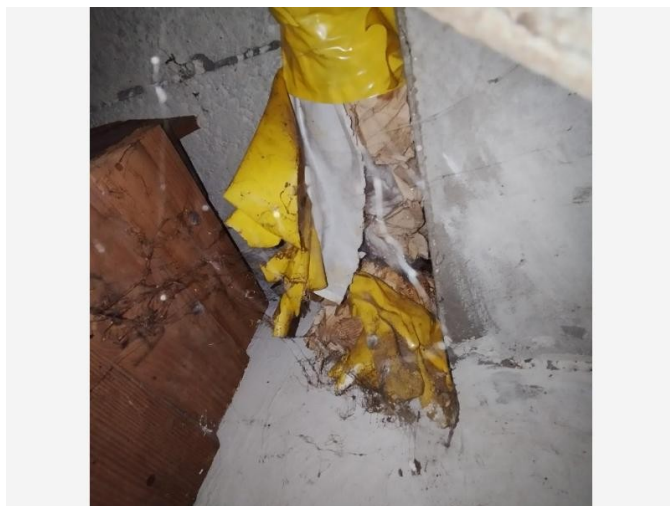
## Fiche 24: Leidingisolatie (karton)

Geen asbest

<b>Beschrijving</b>	Leidingisolatie (karton)
<b>Omgeving</b>	Binnen
<b>Primaire drager</b>	HVAC infrastructuur en uitrusting
<b>Bindmiddel van materiaal</b>	Karton - papier - viltachtig
<b>Gebondenheid op basis van bindmiddel</b>	Niet-hechtgebonden
<b>Hoeveelheid (lengte - omtrek - dikte - aantal)</b>	<ul style="list-style-type: none"><li>• 6,00 m - 30,00 cm - 0,50 cm - 1 stuk</li></ul>
<b>Totaal volume</b>	0,009 m <sup>3</sup>
<b>Identificatiemethode</b>	Een monstername door de asbestdeskundige met laboanalyse door een asbestlabo.
<b>Destructieve handeling voor identificatie</b>	Nee
<b>Opmerking</b>	De hoeveelheid is een zo nauwkeurig mogelijke opmeting. Hieraan kunnen evenwel geen rechten worden ontleend.

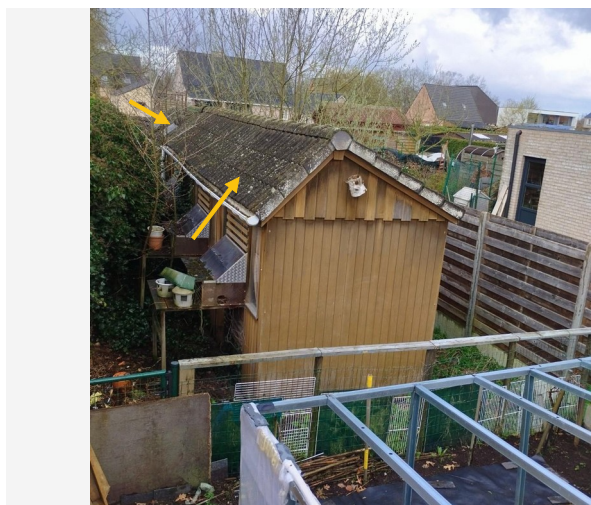
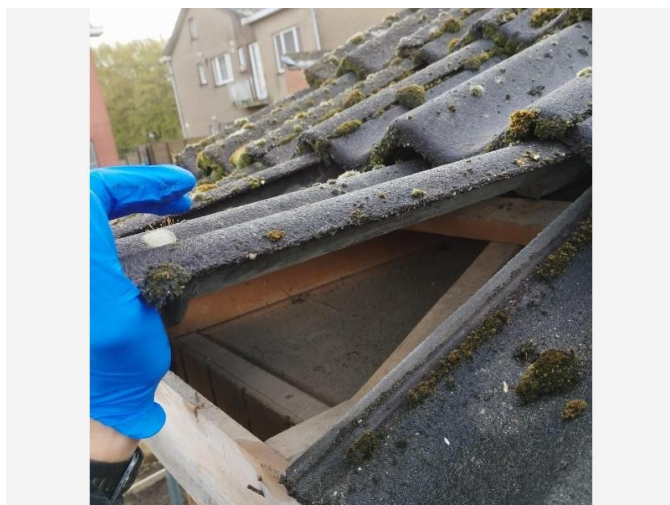
### Fiche 26: Dakbedekking bestaande uit pannen (niet verdacht)

Beschrijving	Notitie	Terug te vinden op plannen
Fiche 26: Dakbedekking bestaande uit pannen (niet verdacht)	De dakbedekking is niet-asbestverdacht.	Plan 3.2: Duiventil vooraan plan kopie Plan 4.1: Duiventil achteraan plan
Fiche 27: Advies Afdichtingsmateriaal (kit,..)	De kitten zijn allemaal nieuw en zacht. Niet verdacht.	Plan 1.3: Gelijkvloers woning Plan 1.5: Verdieping woning
Fiche 28: Hvac Remeha 2017	Bouwjaar niet verdacht. Tot 1990 gebruik asbest bij dit merk.	Plan 1.1: Kelder woning
Fiche 29: Dakbedekking bestaande uit stalen/metalen platen	De dakbedekking is niet-asbestverdacht.	Plan 5.1: Kippenhok plan
