Asbestinventarisatetest

Eén Meistraat 21/1, 2300 Turnhout

Attestnummer : 20250701-000040.000

Uitgegeven op : 01.07.2025

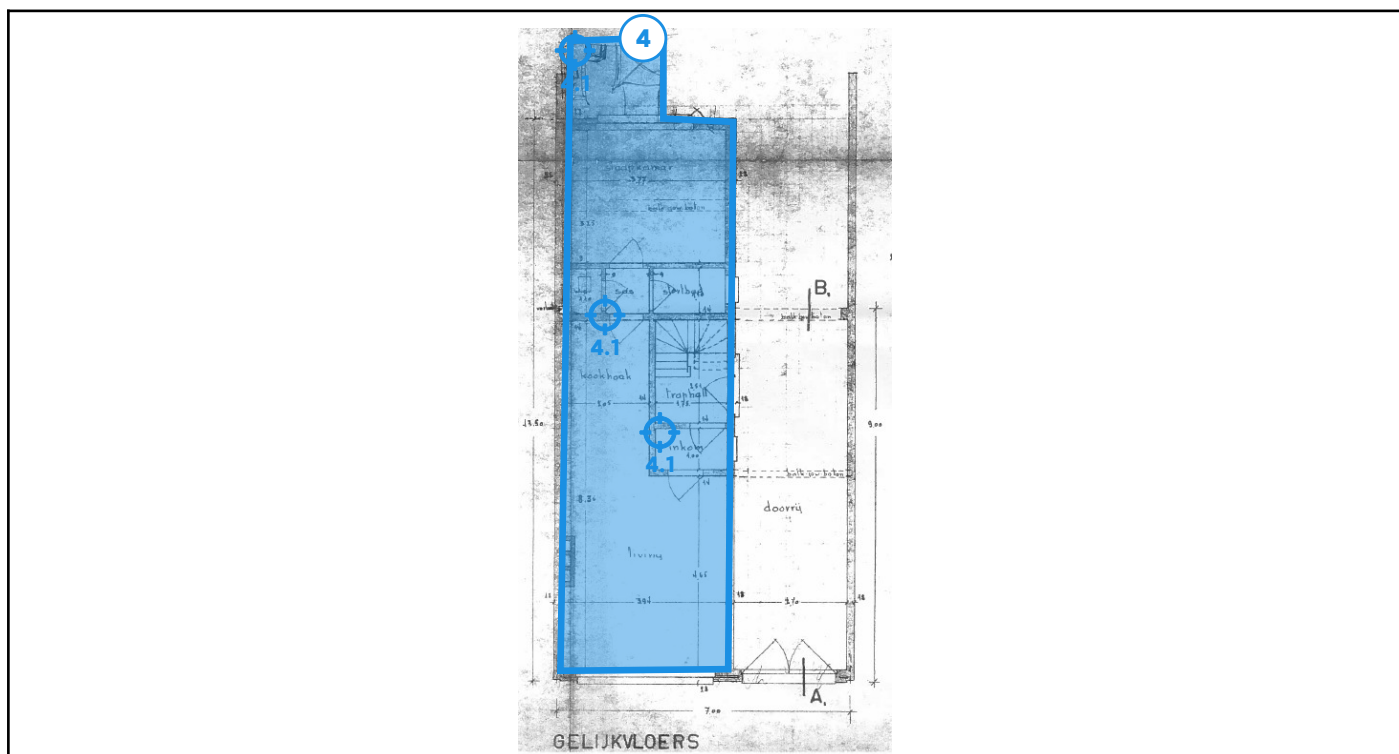
Plan 1.3: 114416_26140_Plan gelijkvloers

Beschrijving	Type	Actie
4. Pleisterwerk plafonds	Geen asbest	-
4.1 Code: 2	Mengmonster	-

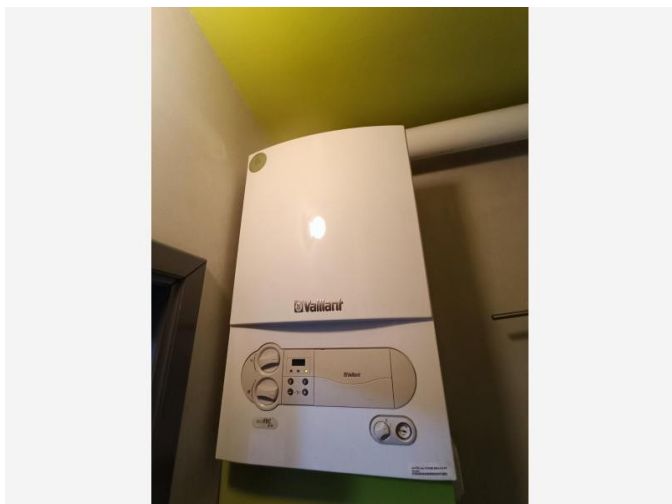
Vrije foto

De cv ketel werd gecontroleerd en werd als niet-asbestverdacht bevonden, het betreft een recent model.

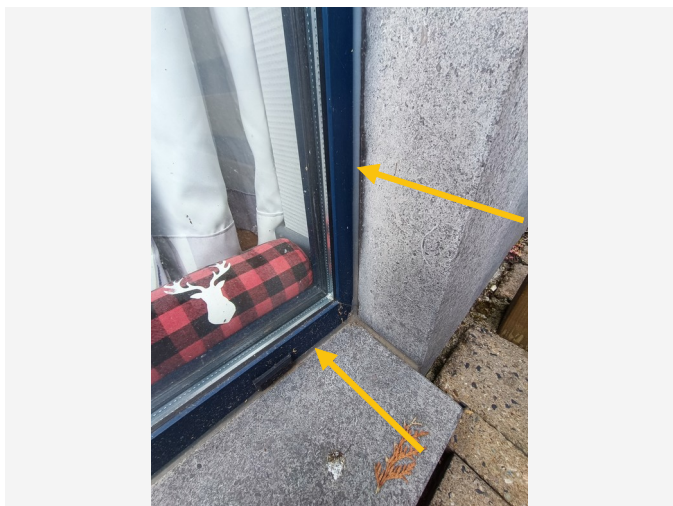
Vrije foto

De mastiek aan ramen deuren werd gecontroleerd en werd als niet-asbestverdacht bevonden, deze is zacht en elastisch.

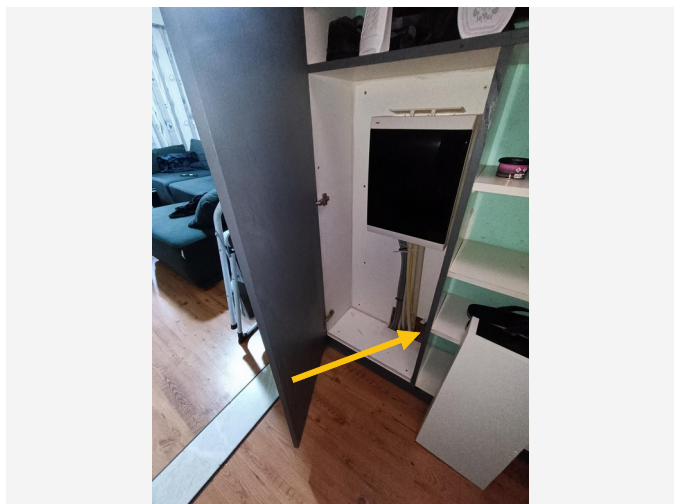
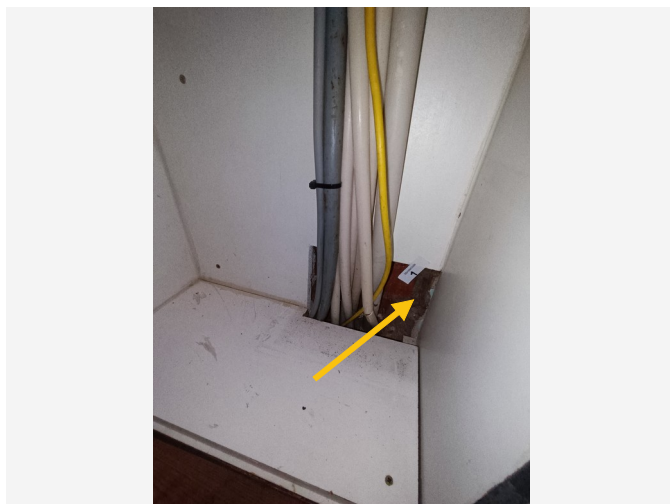
Fiche 3: Pleisterwerk muren

Geen asbest

#	Type	Referentie	Resultaat
3.1	Mengmonster	1	Geen asbest

Beschrijving	Pleisterwerk muren
Omgeving	Binnen
Primaire drager	Binnenwand
Bindmiddel van materiaal	Gips - kalk
Gebondenheid op basis van bindmiddel	Niet-hechtgebonden
Hoeveelheid (oppervlakte - dikte - aantal)	• 300,00 m ² - 1,00 cm - 1 stuk
Totaal volume	3,00 m ³
Identificatiemethode	Vaststelling met monstername
Destructieve handeling voor identificatie	Nee
Opmerking	<p>Volgens het inspectieprotocol is een monstername van het pleisterwerk verplicht om dit te identificeren als niet-asbesthoudend.</p> <p>Locatie staalnames: individuele ruimte: inkomhal / natte ruimte: keuken / stookplaats: badkamer / traphal: n.v.t.</p> <p>De vermelde oppervlaktes en volumes betreffen een beredeneerde schatting. Er worden geen rechten verleend aan deze oppervlaktes/volumes. De dikte is een schatting die voorkomt uit de monsterplaatsen en is daarom niet altijd representatief.</p>

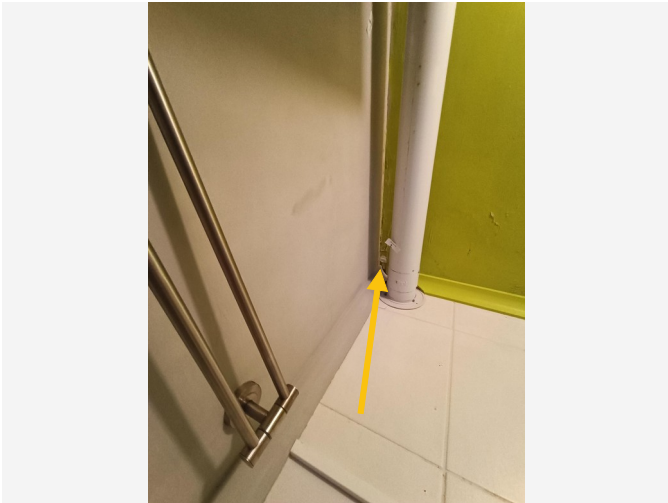
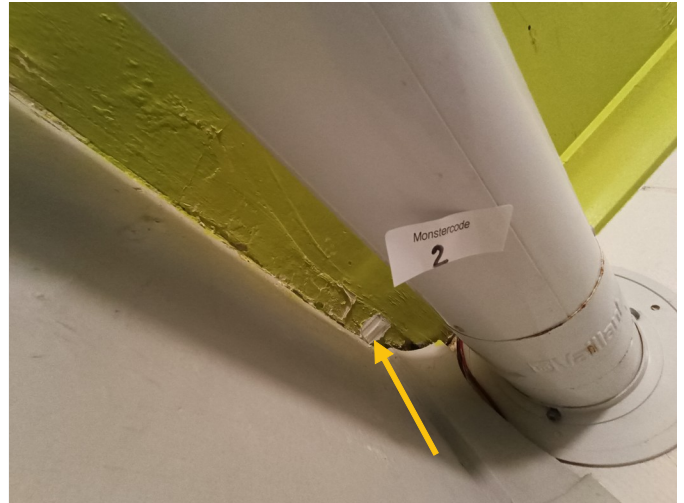
Fiche 4: Pleisterwerk plafonds

Geen asbest

#	Type	Referentie	Resultaat
4.1	Mengmonster	2	Geen asbest

Beschrijving	Pleisterwerk plafonds
Omgeving	Binnen
Primaire drager	Plafond
Bindmiddel van materiaal	Gips - kalk
Gebondenheid op basis van bindmiddel	Niet-hechtgebonden
Hoeveelheid (oppervlakte - dikte - aantal)	• 60,00 m ² - 1,00 cm - 1 stuk
Totaal volume	0,60 m ³
Identificatiemethode	Vaststelling met monstername
Destructieve handeling voor identificatie	Nee
Opmerking	<p>Volgens het inspectieprotocol is een monstername van het pleisterwerk verplicht om dit te identificeren als niet-asbesthoudend.</p> <p>Locatie staalnames: individuele ruimte: inkomhal / natte ruimte: keuken / stookplaats: badkamer / traphal: n.v.t.</p> <p>De vermelde oppervlaktes en volumes betreffen een beredeneerde schatting. Er worden geen rechten verleend aan deze oppervlaktes/volumes. De dikte is een schatting die voorkomt uit de monsterplaatsen en is daarom niet altijd representatief.</p>
