## Inspectierapport: 2026015

### STAAT VAN BEVINDING VOCHTSCHADE MUREN

Inspectie vochtschade gevel  
Inspectiedatum: 25-06-2026 & 08-07-2026  
Opdracht is uitgevoerd door B&O bv.

# **1. Overzicht achtergevel pand 1-meistraat 17, 2300 Turnhout**

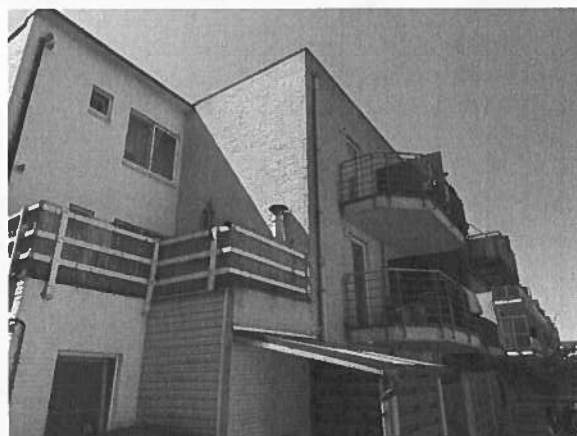
Locatie. Regenwaterafvoer en aansluiting plat dak buitenzijde

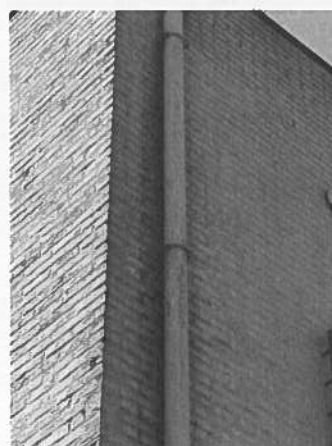
## **2. Achtergevel**

Bemerking; vochtschade buitengevel door afvoer hoofdak

Vochtschade aan afvoer hoofddak te bemerken aan het gevelmetselwerk tot beneden verdieping.

vaststelling: Andere dakwerker heeft het tapgat van het hoofddak naar buiten getrokken en heeft vermoedelijk tijdelijk de lekkage aan het tapgat boven reeds op die manier opgelost.

Verlengen van afvoerbuis hoofddak achterzijde.

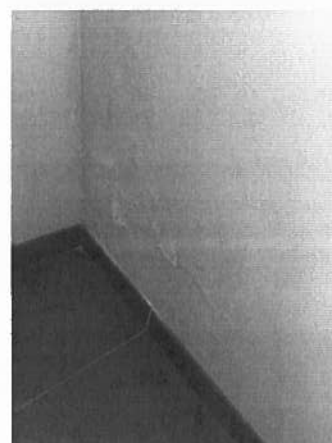
## **4. Gevel achterzijde +1 onderzijde**

Bemerking: Bestaande vochtschade

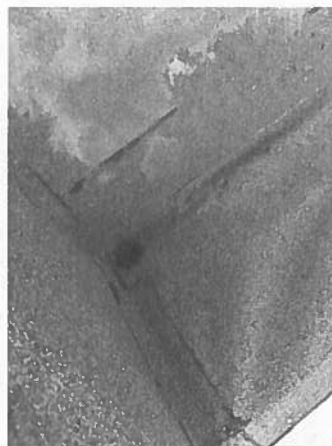
**5. Afvoer hoofdak achterzijde**

Bemerking: conform

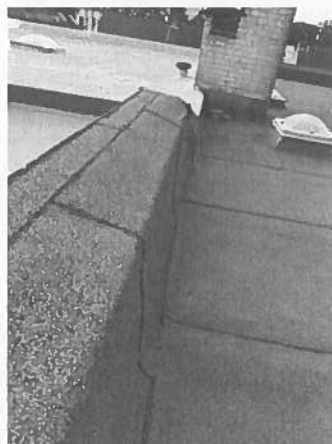
**6. Overloop hoofddak**

Bemerking: Geen spuwers waarneembaar. zou conform gemaakt moeten worden toekomstgericht.

Bij toekomstige renovatie hoofddak Extra spuwvers voor afvoer overtollig water ter preventie van overlopen dakranden.

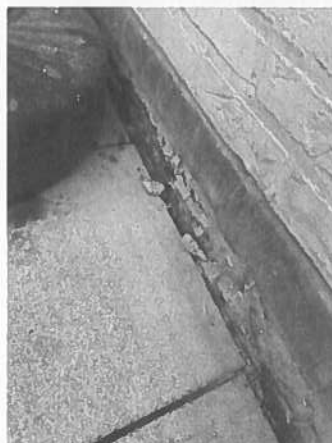
**7. Locatie klein plat dak aansluitend op slaapkamer +1**

Bemerking: Niet conforme waterkering, schimmelvorming waarneembaar.

Vochtschade op zelfde locaties binnenzijde met bijkomende schade aan slaapkamer appartement 1e verdieping. locatie aansluitend plat dak.

Bijkomende vochtschade aan appartement +1 is bemerkelijk dat dit van een andere locatie komt dan voorgaande schade.

Bij betreden van het aansluitende plat dak is gemerkt dat de waterkering en daktegels niet conform geplaatst zijn en zo de bijkomende vochtschade veroorzaken.

**Herstelwerkzaamheden:** Dakrenovatie uit te voeren op aansluitend plat dak met waterkering te plaatsen tot aan loodslab en deze mede te voorzien.

Controle op waterkering spouw en eventueel optioneel meenemen in aanbidding en uitvoering.

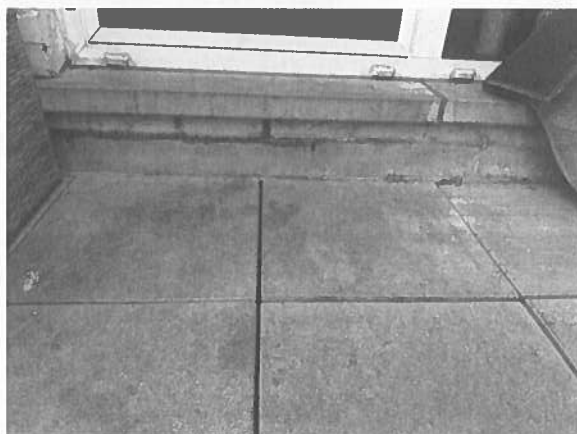
**8. Tegels plat dak achterzijde**

Bemerking: Tegels liggen in bed van cement. Niet conform.
