Asbestinventarisatetest

Eén Meistraat 21/3, 2300 Turnhout

Attestnummer : 20250616-000431.000

Uitgegeven op : 16.06.2025

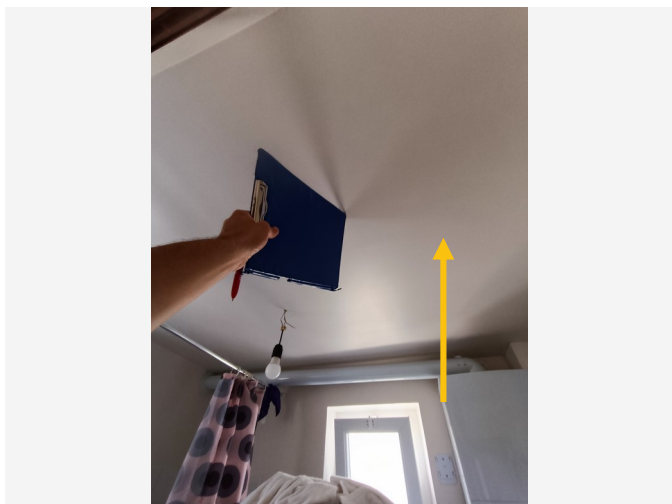
Alle plafonds zijn afgewerkt met valse plafonds in plaatmateriaal. Het is niet duidelijk of er pleisterwerk aanwezig is achter deze valse plafonds, het is aangewezen om bijkomend onderzoek uit te voeren bij werken.

Het plafond bestaat uit houten plaatmateriaal of gyproc. Zonder destructieve handeling is het niet mogelijk om na te gaan of er

asbesthoudende materialen aanwezig zijn achter de plafondafwerking. Als bij sloop of renovatie blijkt dat er boven dit plafond nog pleisterwerk aanwezig is, moet dit bemonsterd worden.

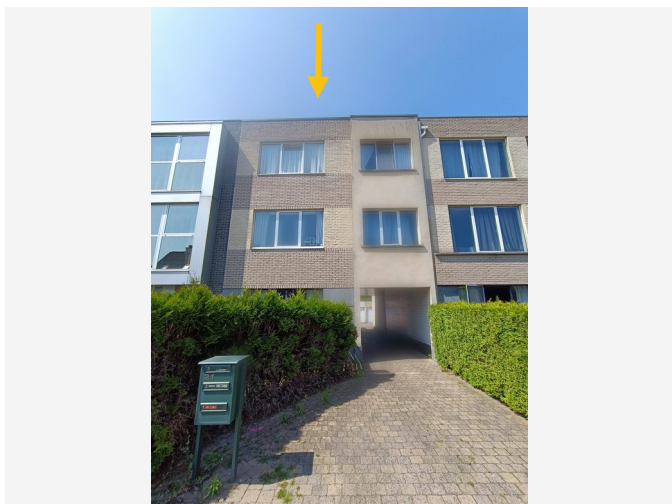
Roofing van een appartementsgebouw behoort tot de gemeenschappelijke delen.

De dakbedekking (roofing) zal gecontroleerd en beschreven worden in het asbestattest van de GD.

Bij werken of schade dit melden bij de gebouwbeheerder.

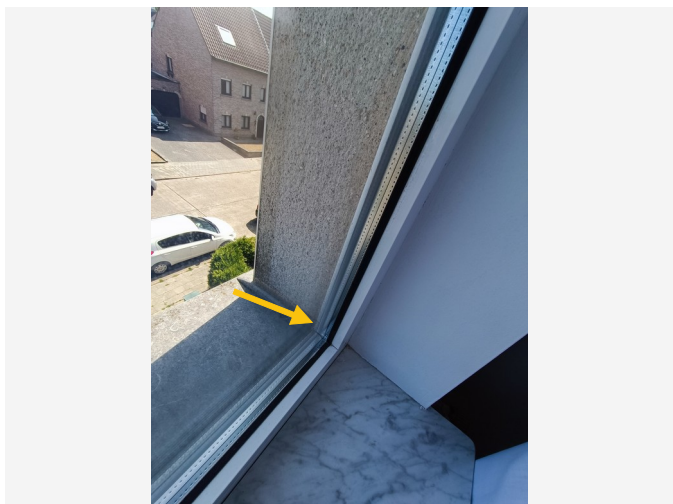
De mastiek aan ramen en deuren werd gecontroleerd en werd als niet-asbestverdacht bevonden.

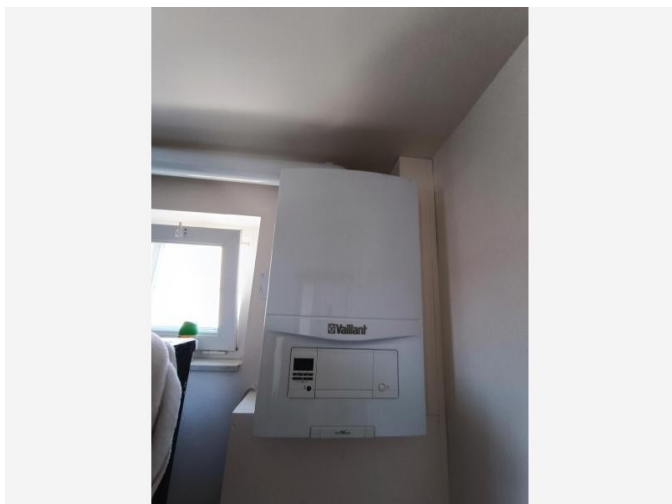
De cv ketel werd gecontroleerd en werd als niet-asbestverdacht bevonden, het betreft een recent model.

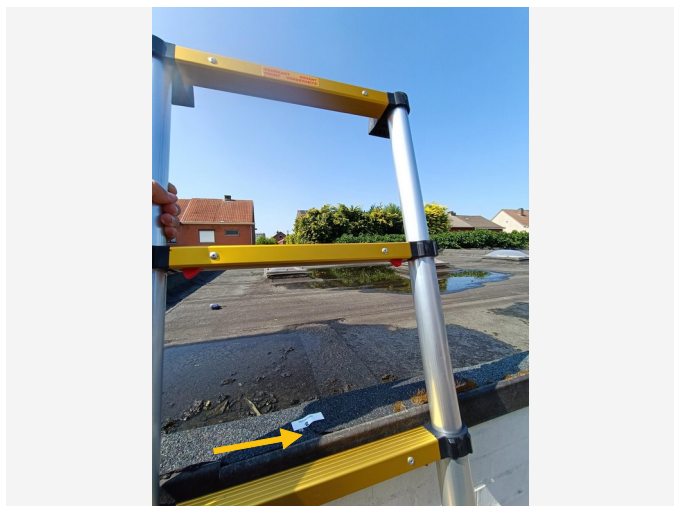
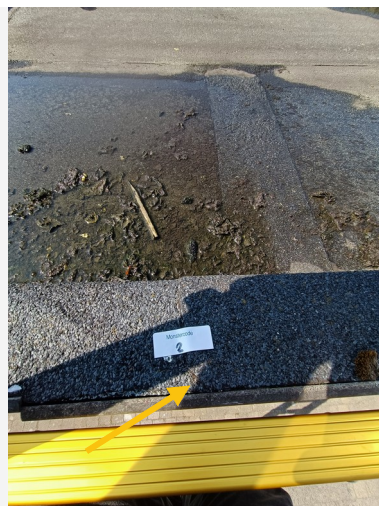
Fiche 5: Roofing garagebox

Geen asbest

| Opmerking | Er werd een staal genomen aan een overlappend stuk roofing waardoor de waterdichtheid van de dakbedekking niet in het gedrang komt. Het is niet duidelijk of er asbestverdachte onderlagen aanwezig zijn. Extra controle/staalname aangewezen bij renovatiewerken. De vermelde oppervlaktes, diktes en volumes betreffen een bereedeneerde schatting. Er worden geen rechten verleend aan deze oppervlaktes/diktes/volumes. |

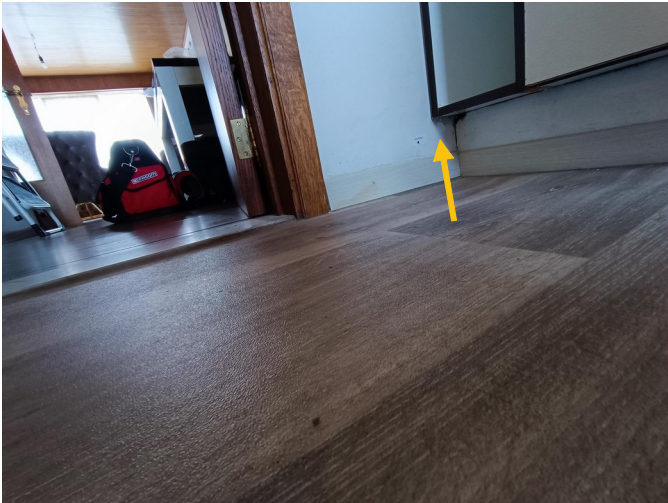
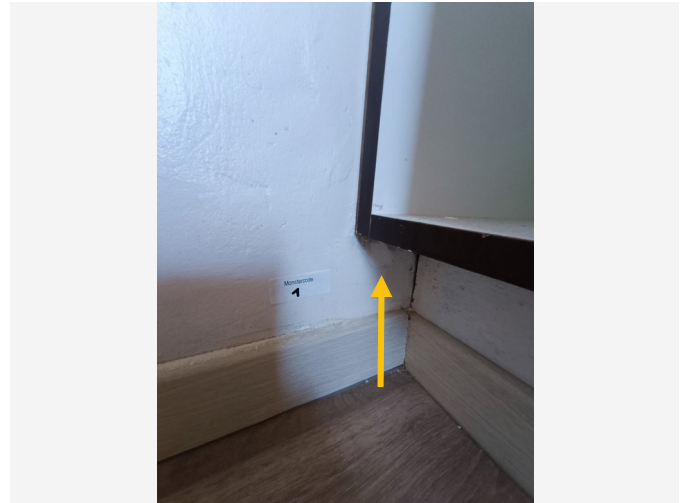
Fiche 6: Pleisterwerk muren

Geen asbest

| Opmerking | <p>Volgens het inspectieprotocol is een monstername van het pleisterwerk verplicht om dit te identificeren als niet-asbesthoudend.</p> <p>Locatie staalnames: individuele ruimte: slaapkamer / natte ruimte: keuken / stookplaats: badkamer / traphal: niet aanwezig.</p> <p>De vermelde oppervlaktes en volumes betreffen een beredeneerde schatting. Er worden geen rechten verleend aan deze oppervlaktes/volumes. De dikte is een schatting die voorkomt uit de monsterplaatsen en is daarom niet altijd representatief.</p> |
