# Asbestinventarisatetest

Stokt 4, 2440 Geel

Attestnummer : 20260220-000253.000

Uitgegeven op : 20.02.2026

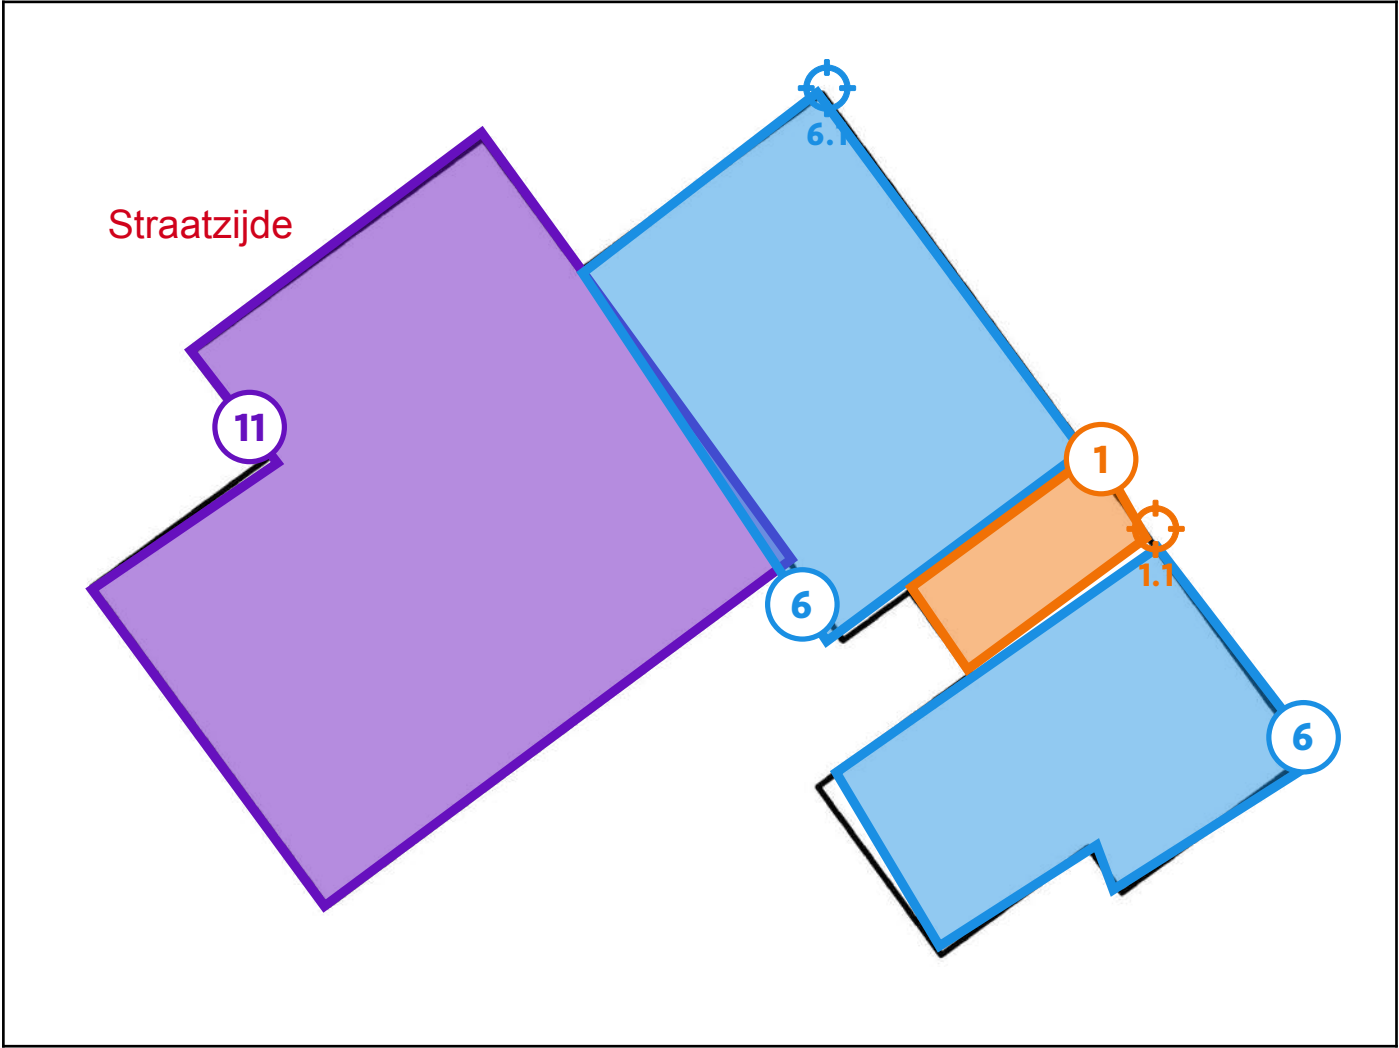
# Plan 4.1: Garage plan

| Beschrijving | Type | Actie |
|---|---|---|
| 1. Golfplaten garage midden | Asbestmateriaal | Verwijderen |

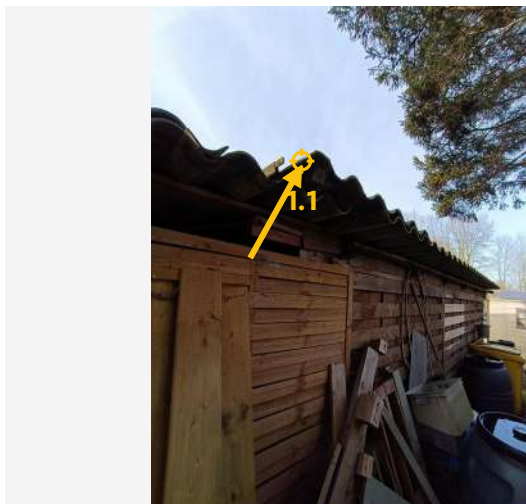
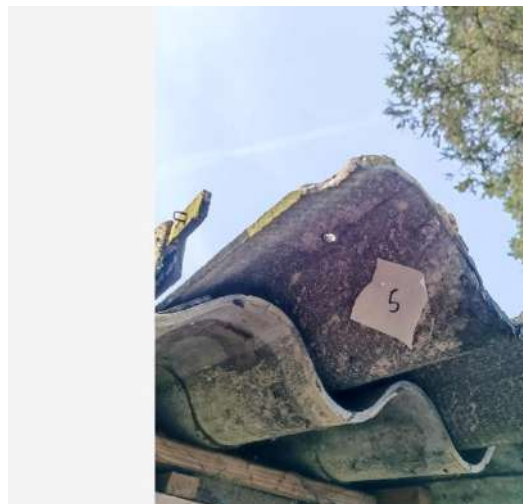
| Fiche 1: Golfplaten garage midden..... | 27 |

Het asbestmateriaal valt onder de mijlpaal van 2034.

| Eindbeoordeling materiaalarisico | Verhoogd materiaalarisico en/of verhoogde kans op vezelvrijgave |

| Gebondenheid | Categorie 1: hechtgebonden in oorsprong |
| Asbestsoort (vezeltype) | Alleen chrysotiel |
| Asbestconcentratie | Laag (< 50%) |
| Afschermingsgraad van het gehele materiaal | Geheel of deels (ook) vrij aan de binnenlucht |
| Toestand van het materiaal | Matig beschadigd, matig verweerd |

| # | Type | Referentie | Resultaat |
|---|---|---|---|
| 1.1 | Puntmonster | 5 | Chrysotiel |

| Beschrijving | Golfplaten garage midden |
| Asbestmateriaal | Dak- en gevelbekleding - Golfplaat |

Verwijderen

- Verwijder dit asbestmateriaal zo snel mogelijk. Volg de toestand goed op.
- Hemelwater dat afspoelt van asbestcement daken of gevels kan asbestdeeltjes bevatten. Gebruik het enkel voor gesloten circuits (bv. spoelen toiletten). Reinig na het vervangen van het dak of de gevel de dakgoten en regenwaterput of -ton om asbesthoudend sediment of slib te verwijderen

- Eenvoudige handelingen: mag via doe-het-zelf of door werknemer(s) met opleidingsattest eenvoudige handelingen  
EH via doe-het zelf Standaard dragen van de nodige wegwerp beschermingsmiddelen FFP 3 masker , handschoenen en tyvec CAT III type 5-6 , afwasbaar schoeisel Indien mogelijk de ondervloer afdekken , golfplaten voorzichtig verwijderen, extra fixeren, niet breken , niet gooien, onmiddellijk dubbel verpakken , luchtdicht afsluiten of voorzichtig in container met asbest bag plaatsen. Voldoende benevelen/bevochtigen tijdens de duur van de werken. Indien golfplaten in slechte staat zijn en kans bestaat op breken : Eenvoudige handeling opgeleid personeel , alle werknemer(s) moeten wel beschikken over een opleidingsattest eenvoudige handelingen 8u Voor hechtgebonden toepassingen: Bij verwijdering door doe-het-zelf moet men dit afval dubbel en luchtdicht verpakt aandienen bij het gemeentelijk recyclagepark. Men raadpleegt best op voorhand de voorwaarden van het recyclagepark. Zie ook link Zie <https://ovam.vlaanderen.be/wie-mag-wat->

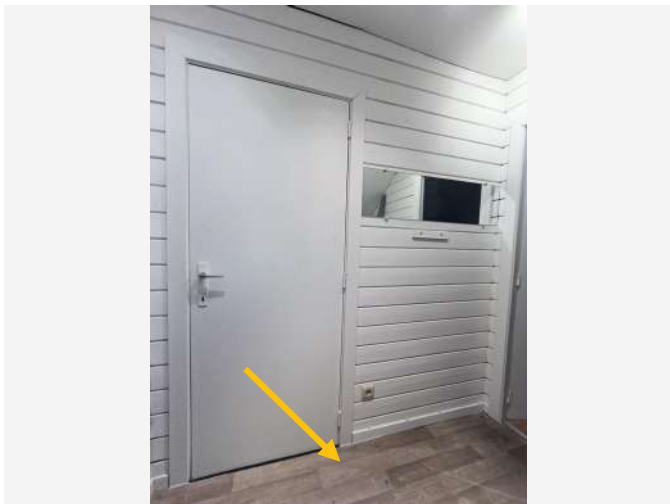
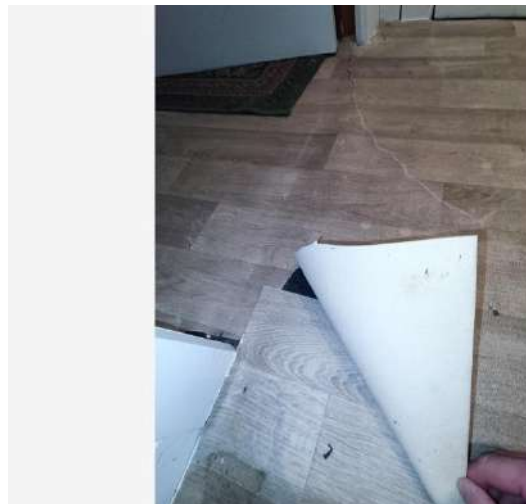
| Fiche 2: Vloerzeil verdieping..... | 32 |

Volgens expertise kunnen we deze vinyl als niet asbest verdacht beschouwen (soepel en flexibel van structuur.)

Het is niet gekend wat eronder bevindt extra controle aangewezen bij vloer werken.

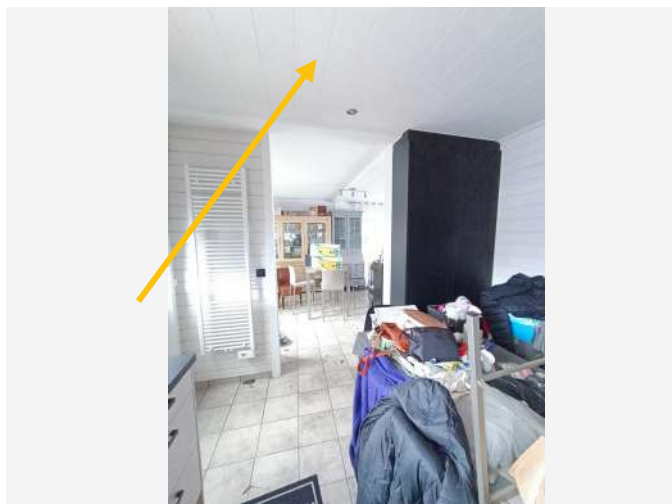
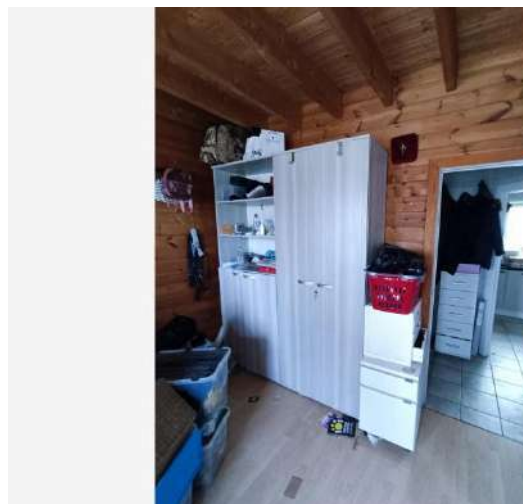
| Fiche 3: Valse plafonds..... | 33 |

Plafonds zijn afgewerkt met valse plafonds in plaatmateriaal. Het is niet duidelijk of er pleisterwerk of ander verdacht asbestmateriaal aanwezig is achter / op deze valse plafonds, het is aangewezen om bijkomend onderzoek uit te voeren bij werken. Zonder destructieve handeling is het niet mogelijk om na te gaan of er asbesthoudende materialen aanwezig zijn achter de plafond afwerking. Als bij sloop of renovatie blijkt dat er achter deze plafonds nog pleisterwerk of asbest verdachte toepassingen aanwezig zijn, moet dit bemonsterd worden.

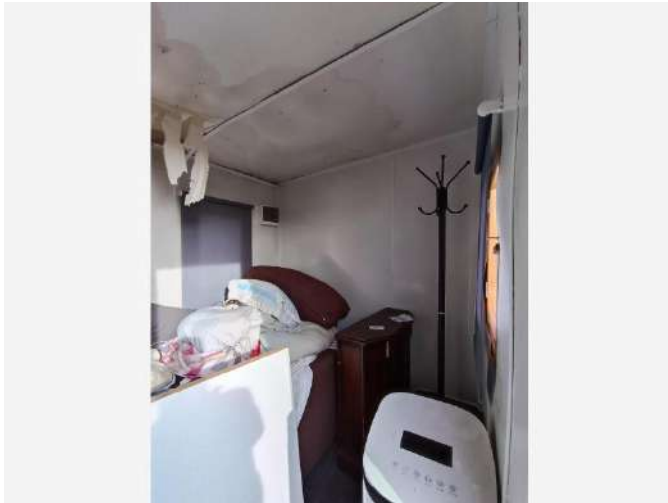
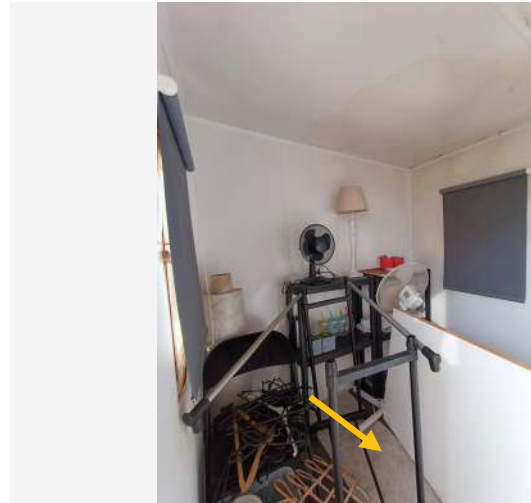
| Fiche 4: Vloerzeil berging west..... | 34 |

Volgens expertise kunnen we deze vinyl als niet asbest verdacht beschouwen (soepel en flexibel van structuur.)  
Het is niet gekend wat eronder bevindt extra controle aangewezen bij vloer werken.

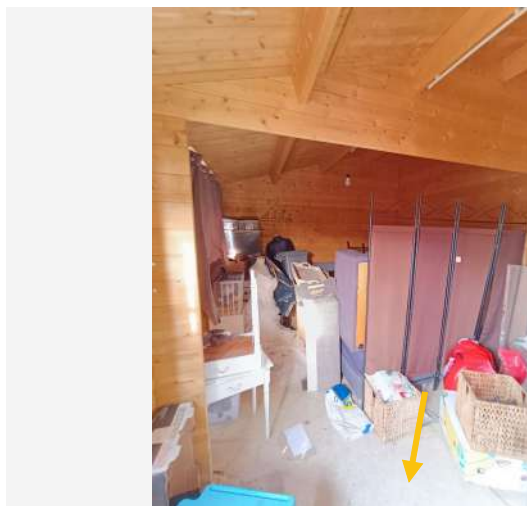
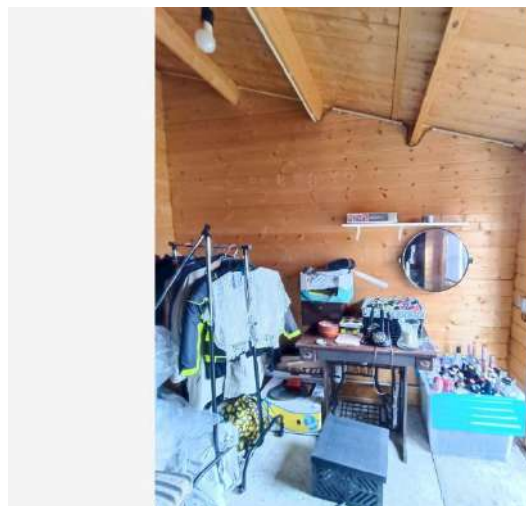
| Fiche 5: Vloerzeil berging westgevel..... | 35 |

Volgens expertise kunnen we deze vinyl als niet asbest verdacht beschouwen (soepel en flexibel van structuur.)

Het is niet gekend wat eronder bevindt extra controle aangewezen bij vloer werken.

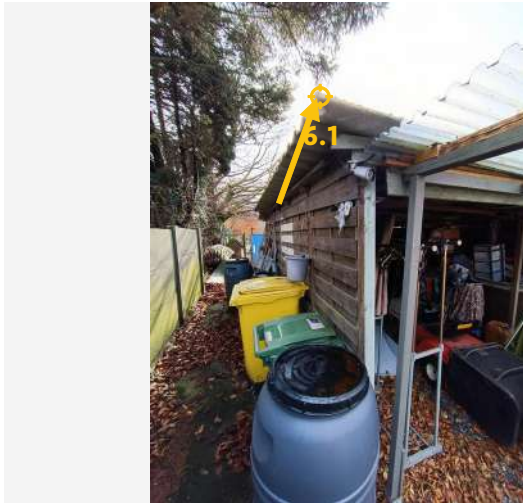
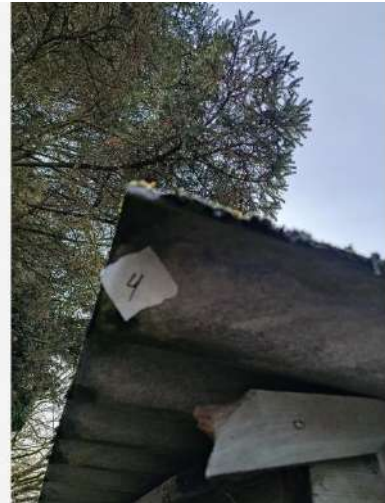
## Fiche 6: Golfplaten garage

### Conclusie

Geen asbest

| # | Type | Referentie | Resultaat |
|---|---|---|---|
| 6.1 | Puntmonster | 4 | Geen asbest |

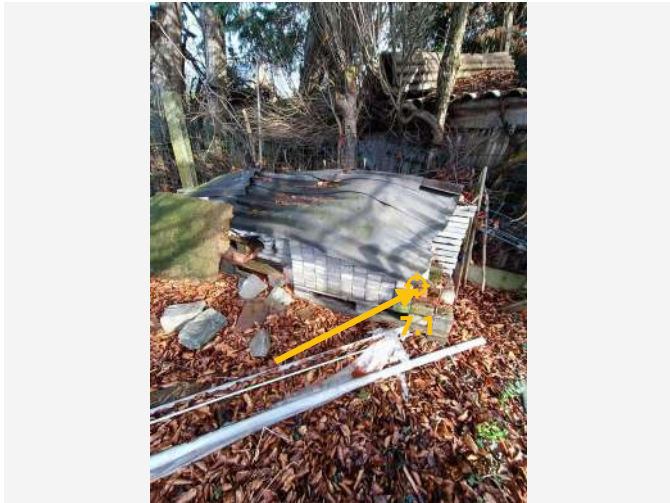
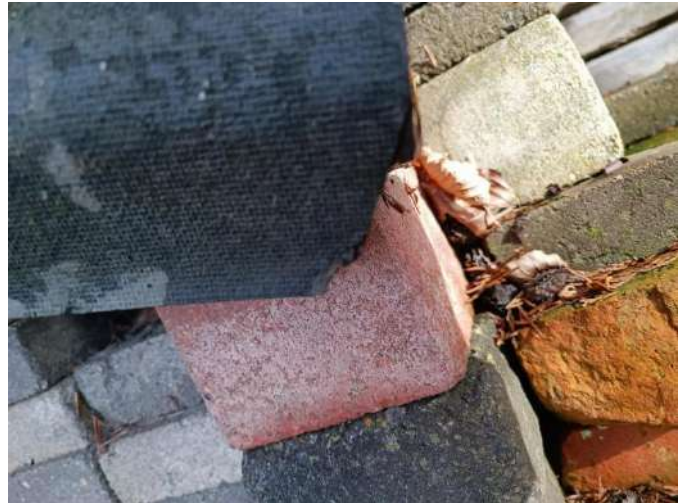
## Fiche 7: Bitumen golfplaten

Geen asbest

| # | Type | Referentie | Resultaat |
|---|---|---|---|
| 7.1 | Puntmonster | 3 | Geen asbest |

| Opmerking | Bitumen golfplaten aanwezig als afdekking van stenen. Bitumen zijn verplicht te bemonsteren volgens inspectieprotocol. |

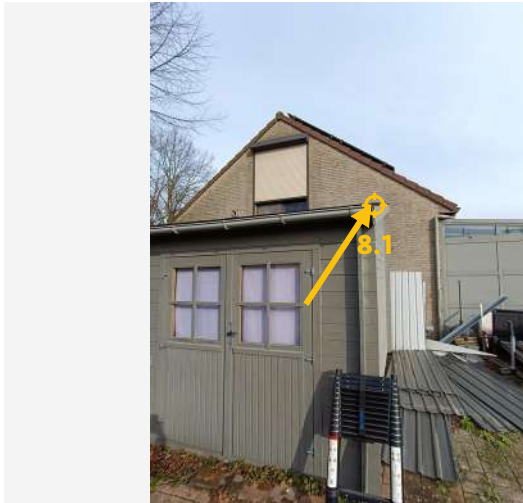
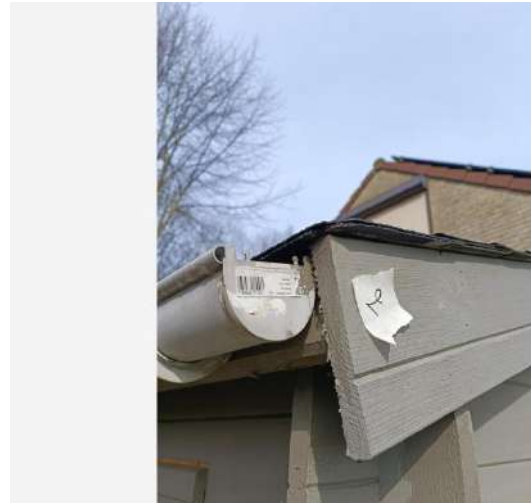
## Fiche 8: Bitumen shingles

Geen asbest

| # | Type | Referentie | Resultaat |
|---|---|---|---|
| 8.1 | Puntmonster | 2 | Geen asbest |

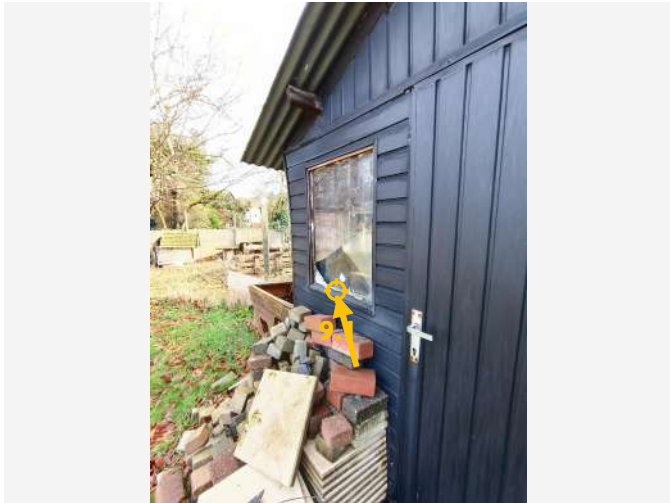
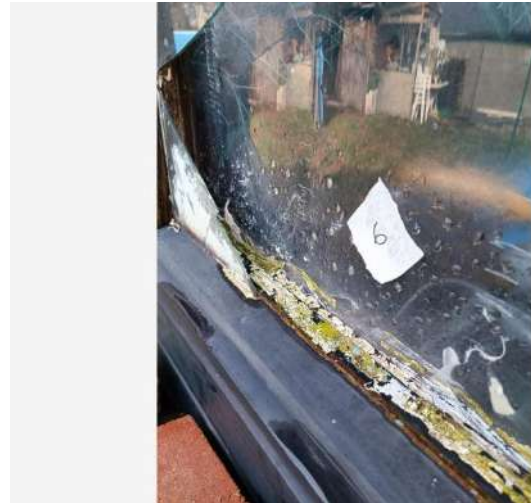
## Fiche 9: Stopverf tuinhuis

Geen asbest

| # | Type | Referentie | Resultaat |
|---|---|---|---|
| 9.1 | Puntmonster | 6 | Geen asbest |

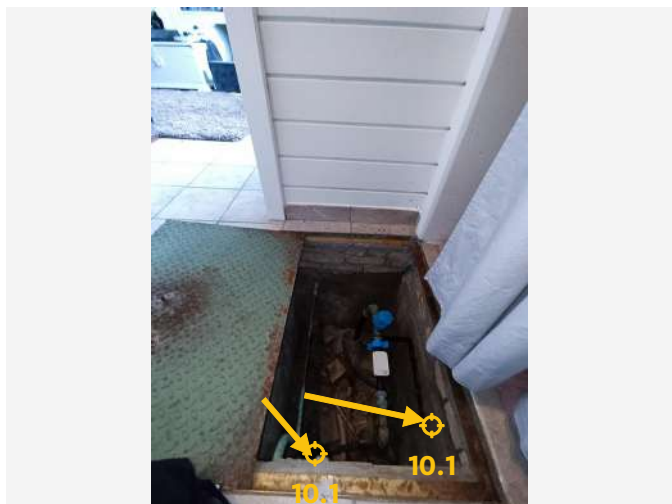
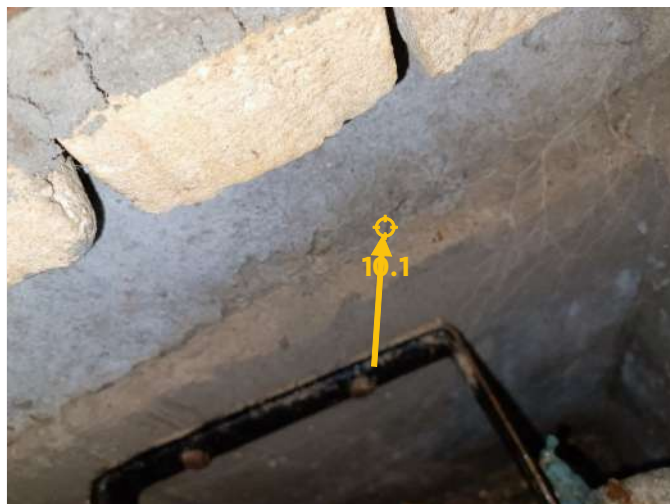
## Fiche 10: Cementering put watermeter

Geen asbest

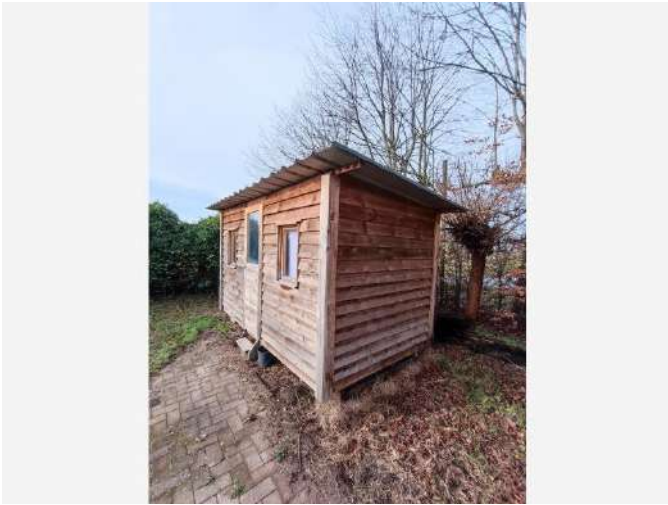
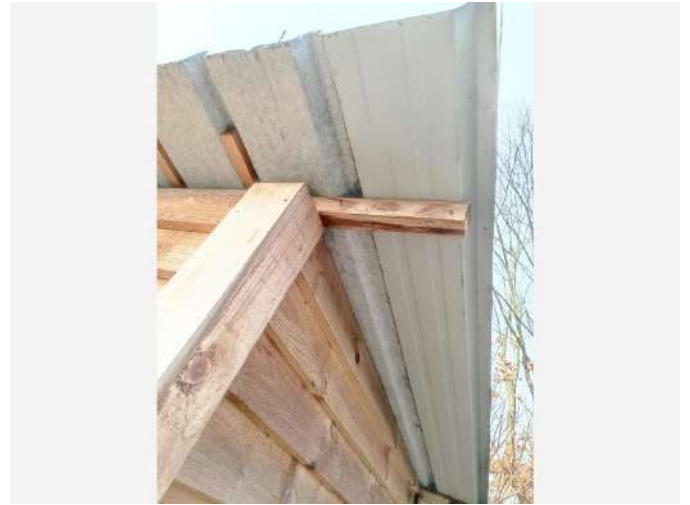
## Fiche 19: Dakbedekking berging west

| Beschrijving | Notitie | Terug te vinden op plannen |
|---|---|---|
| Fiche 19: Dakbedekking berging west | De dakbedekking werd gecontroleerd. Deze bestaat uit metaal plaatwerk en bevat geen asbest verdachte materialen. | Plan 3.1: Tuinberging west plan |
