# Asbestinventarisatattest

Winkelomseheide 25, 2440 Geel

Attestnummer : 20260824-000348.000

Uitgegeven op : 24.08.2026

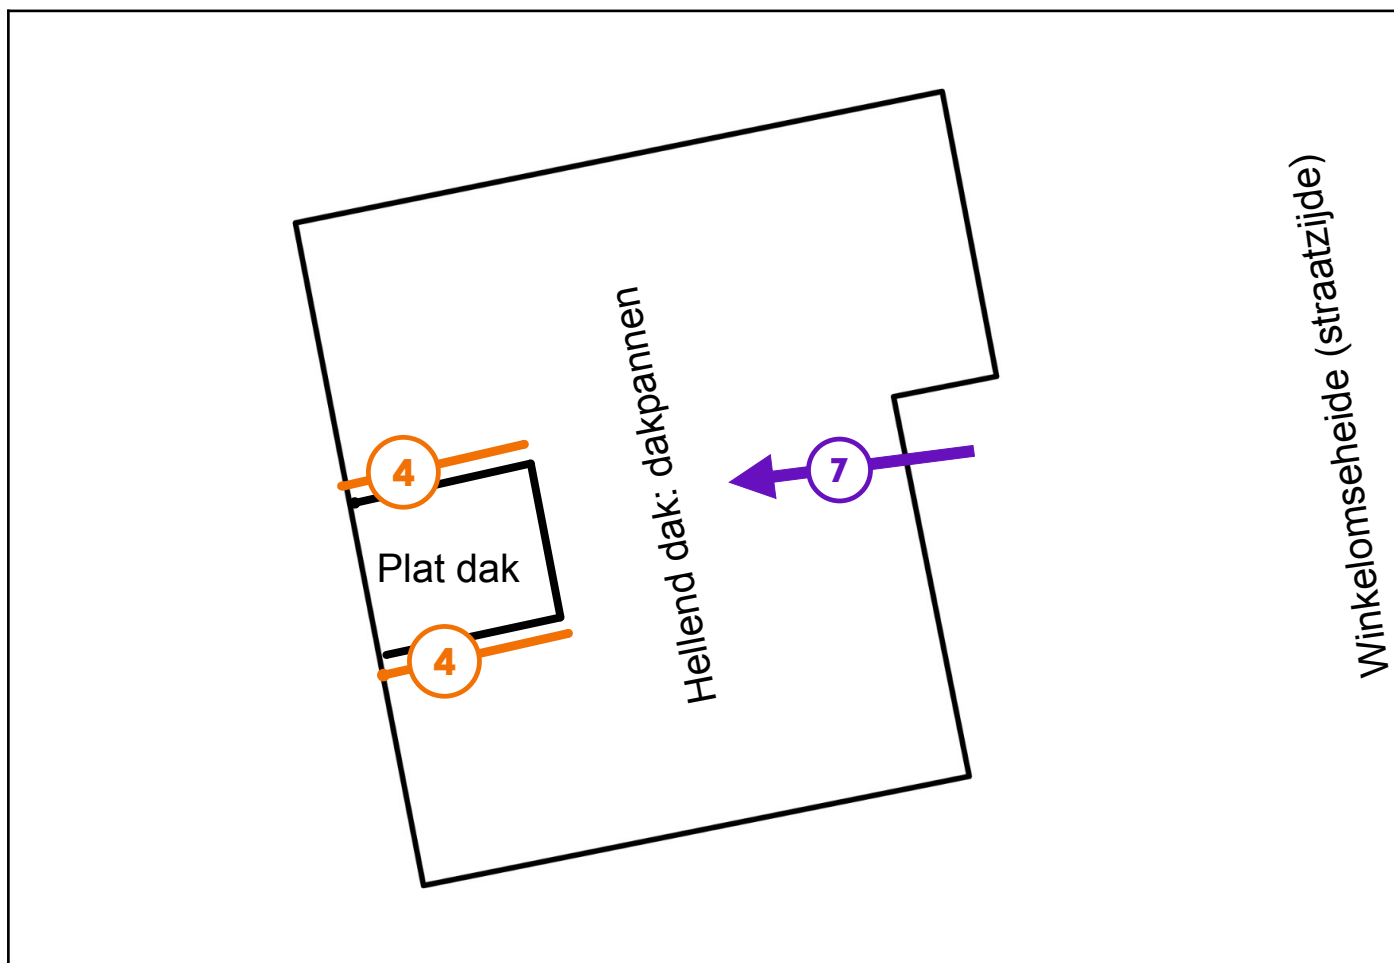
## Plan 1.1: Woning plan

| Beschrijving | Type | Actie |
|---|---|---|
| 4. Gevelleien dakkapel | Asbestmateriaal | Verwijderen |
| 7. Schouw op het dak (beperkingsfiche) | Beperking | - |

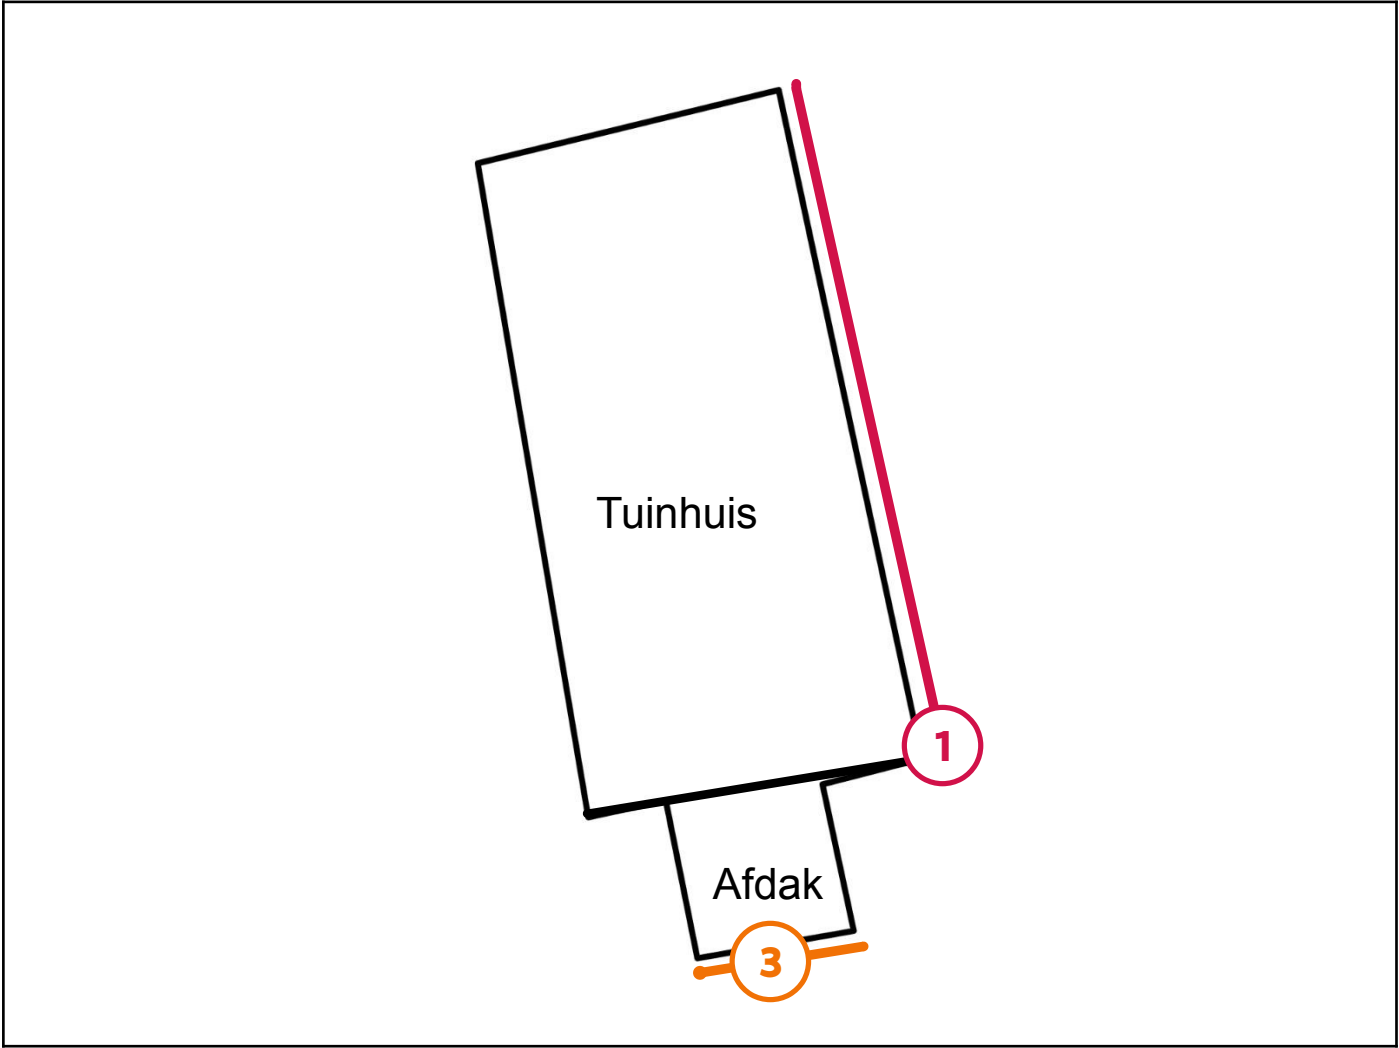
### Plan 3.1: Tuinhuis plan

| Beschrijving | Type | Actie |
|---|---|---|
| 1. Slib/sediment dakgoot | Asbestmateriaal | Dringend verwijderen |
| 3. Asbestcementen golfplaat als wand | Asbestmateriaal | Verwijderen |

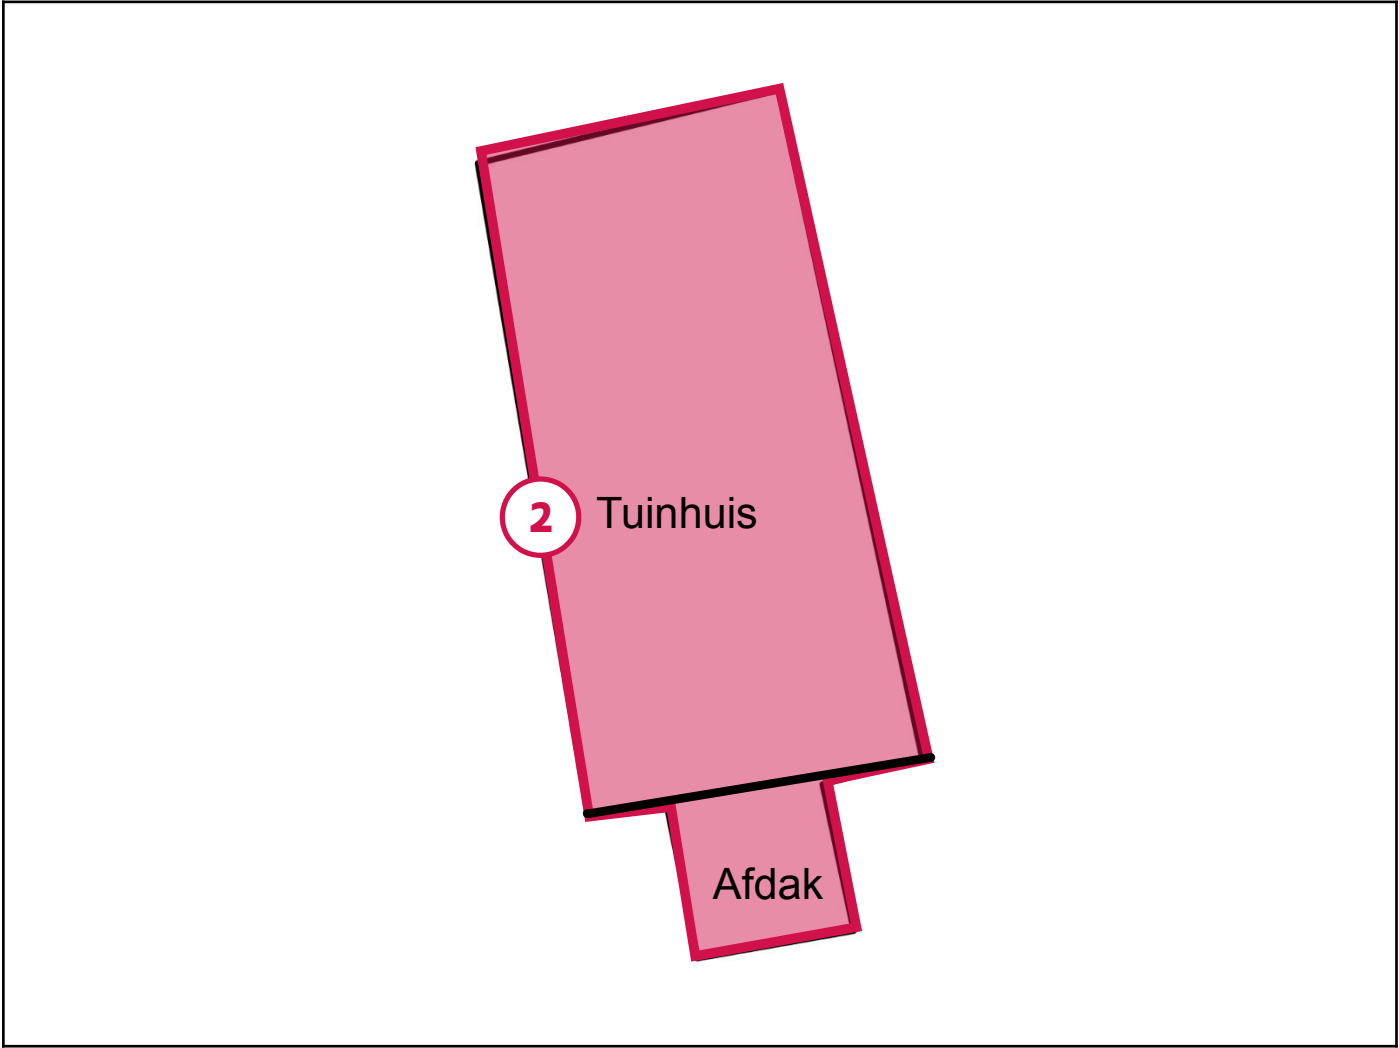
### Plan 3.2: Tuinhuis plan

| Beschrijving | Type | Actie |
|---|---|---|
| 2. Asbestcementen golfplaten dakbekleding | Asbestmateriaal | Dringend verwijderen |

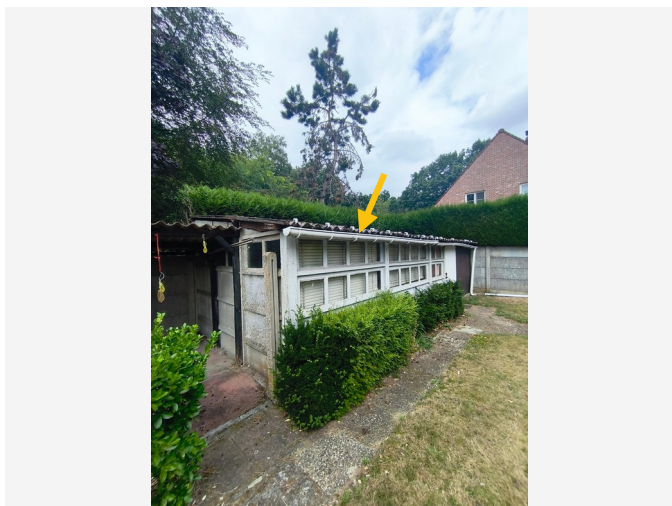
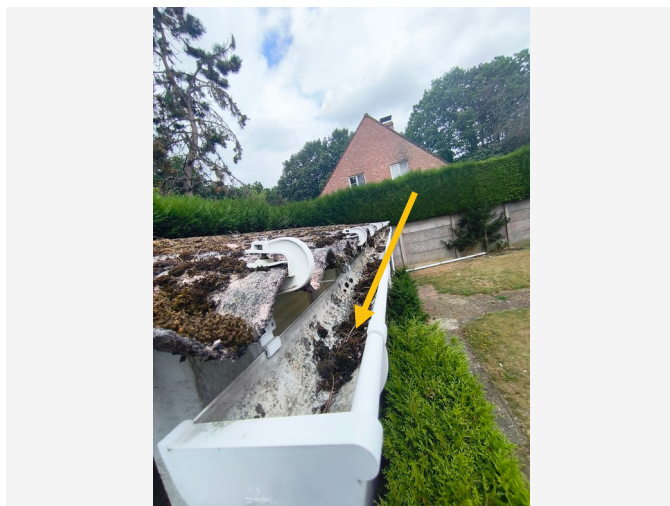
| Beschrijving | Slib/sediment dakgoot |
| Type afvalstof | Betreft resten (contaminatie) van verwerking of beschadiging |
| Bron van de resten | Golfplaten afdak |
| Gebondenheid resten | Niet hecht |
| Hoeveelheid (gewicht - aantal) | <ul style="list-style-type: none"><li>• 4,00 kg - 1 stuk</li></ul> |

**Dringend verwijderen**

- Verwijder het asbestafval.
- Voer bijkomende staalname(s) uit.

- Eenvoudige handelingen: mag via doe-het-zelf of door werknemer(s) met opleidingsattest eenvoudige handelingen  
Reinig de dakgoten om asbesthoudend sediment of slib te verwijderen.

Voor verwijdering het slib extra bevochtigen of fixeren om stof te voorkomen , niet breken om stof te beperken .

Schep het mos in dubbel plastic zak , sluit dit luchtdicht af , en breng dit naar een erkend verwerker . Slib behoort tot niet hechtgebonden afval.

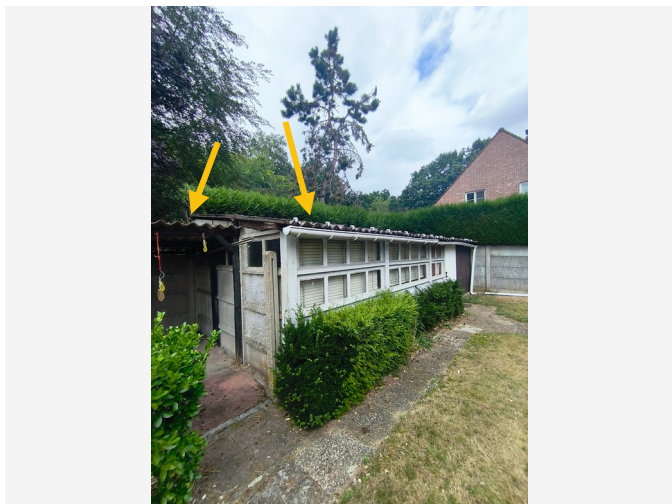
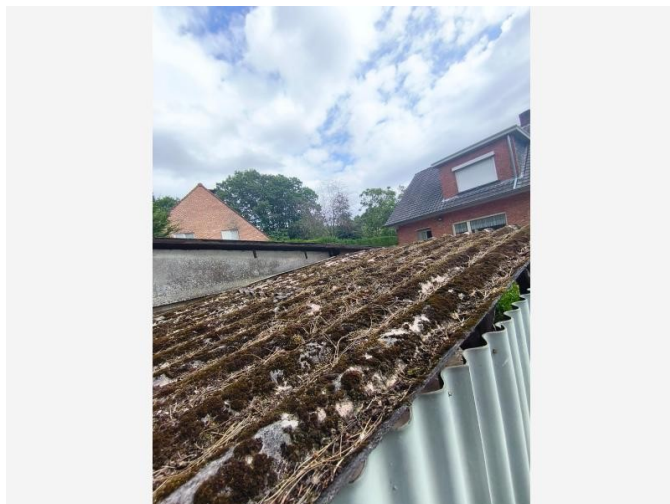
| Eindbeoordeling materiaalrisico | Hoog materiaalrisico en/of hoge kans op vezelvrijgave |
| Opmerking | mosgroei is matig beschadigd |

| Asbestsoort (vezeltype) | Crocidoliet aanwezig |
| Toestand van het materiaal | Matig beschadigd, matig verweerd |

**Dringend verwijderen**

- Verwijder dit asbestmateriaal zo snel mogelijk. Volg de toestand goed op.
- Hemelwater dat afspoelt van asbestcement daken of gevels kan asbestdeeltjes bevatten. Gebruik het enkel voor gesloten circuits (bv. spoelen toiletten). Reinig na het vervangen van het dak of de gevel de dakgoten en regenwaterput of -ton om asbesthoudend sediment of slib te verwijderen
- Voer bijkomende staalname(s) uit.

- Eenvoudige handelingen: mag via doe-het-zelf of door werknemer(s) met opleidingsattest eenvoudige handelingen  
EH via doe-het zelf Standaard dragen van de nodige wegwerp beschermingsmiddelen FFP 3 masker , handschoenen en tyvec CAT III type 5-6 , afwasbaar schoeisel Indien mogelijk de ondervloer afdekken , golfplaten voorzichtig verwijderen, extra fixeren, niet breken , niet gooien, onmiddellijk dubbel verpakken , luchtdicht afsluiten of voorzichtig in container met asbest bag plaatsen. Voldoende benevelen/bevochtigen tijdens de duur van de werken. Indien golfplaten in slechte staat zijn en kans bestaat op breken : Eenvoudige handeling opgeleid personeel , alle werknemer(s) moeten wel beschikken over een opleidingsattest eenvoudige handelingen 8u Voor hechtgebonden toepassingen: Bij verwijdering door doe-het-zelf moet men

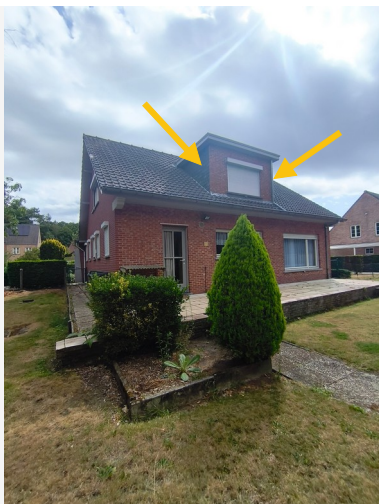
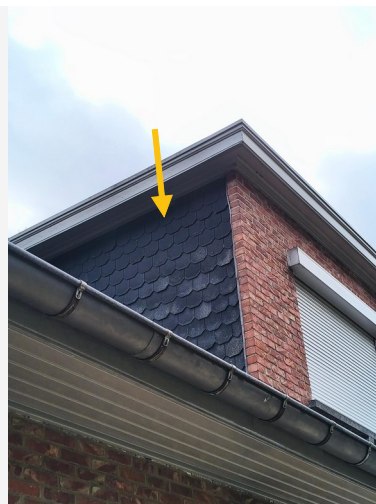
| Opmerking | De leien zijn visueel en volgens expertise als asbestverdacht beschouwd. De vermelde oppervlaktes, diktes en volumes betreffen een beredeneerde schatting. Er worden geen rechten verleend aan deze oppervlaktes/diktes/volumes. |

Standaard dragen van de nodige wegwerp beschermingsmiddelen FFP 3 masker, handschoenen en tyvec CAT III type 5-6, afwasbaar schoeisel Indien mogelijk de ondervloer afdekken, leien voorzichtig verwijderen, extra fixeren, niet breken, niet gooien, onmiddellijk verpakken of voorzichtig in container met asbest bag plaatsen. Voldoende benevelen/bevochtigen tijdens de duur van de werken. Gebruik geen stortkokers. Voor hechtgebonden toepassingen: Bij verwijdering door doe-het-zelf moet men dit afval dubbel en luchtdicht verpakt aandienen bij het gemeentelijk recyclagepark. Men raadpleegt best op voorhand de voorwaarden

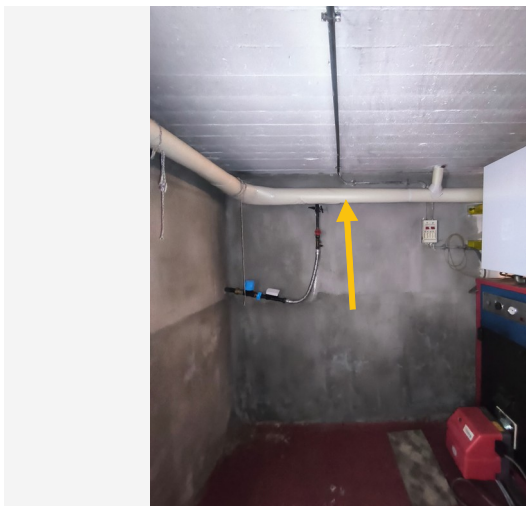
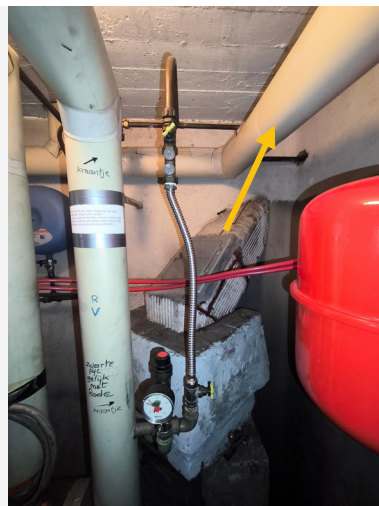
## Fiche 17: Leidingisolatie (niet verdacht)

| Beschrijving | Notitie | Terug te vinden op plannen |
|---|---|---|
| Fiche 17: Leidingisolatie (niet verdacht) | De leidingisolatie in de kelder werd gecontroleerd en werd als niet-asbestverdacht bevonden. | Plan 1.5: Kelder |

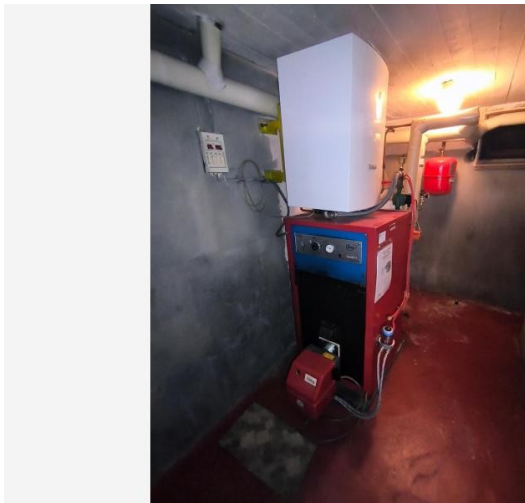
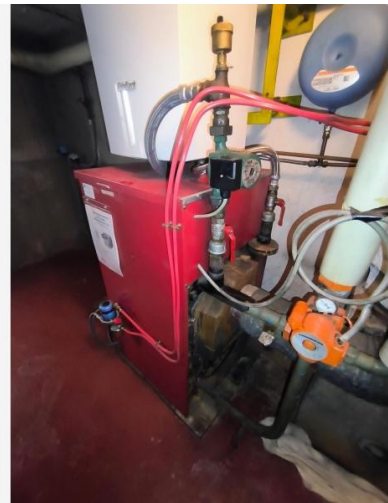
### Fiche 18: Cv ketel: geen info te vinden op het toestel

| Beschrijving | Notitie | Terug te vinden op plannen |
|---|---|---|
| Fiche 18: Cv ketel: geen info te vinden op het toestel | er is geen informatie te vinden van de cv-ketel.<br><br>laat deze controleren door een erkende firma. | Plan 1.4: Kelder |
