# Asbestinventarisatetest

Larumsebrugweg 133, 2440 Geel

Attestnummer : 20260611-000190.000

**Niet-asbestveilig**

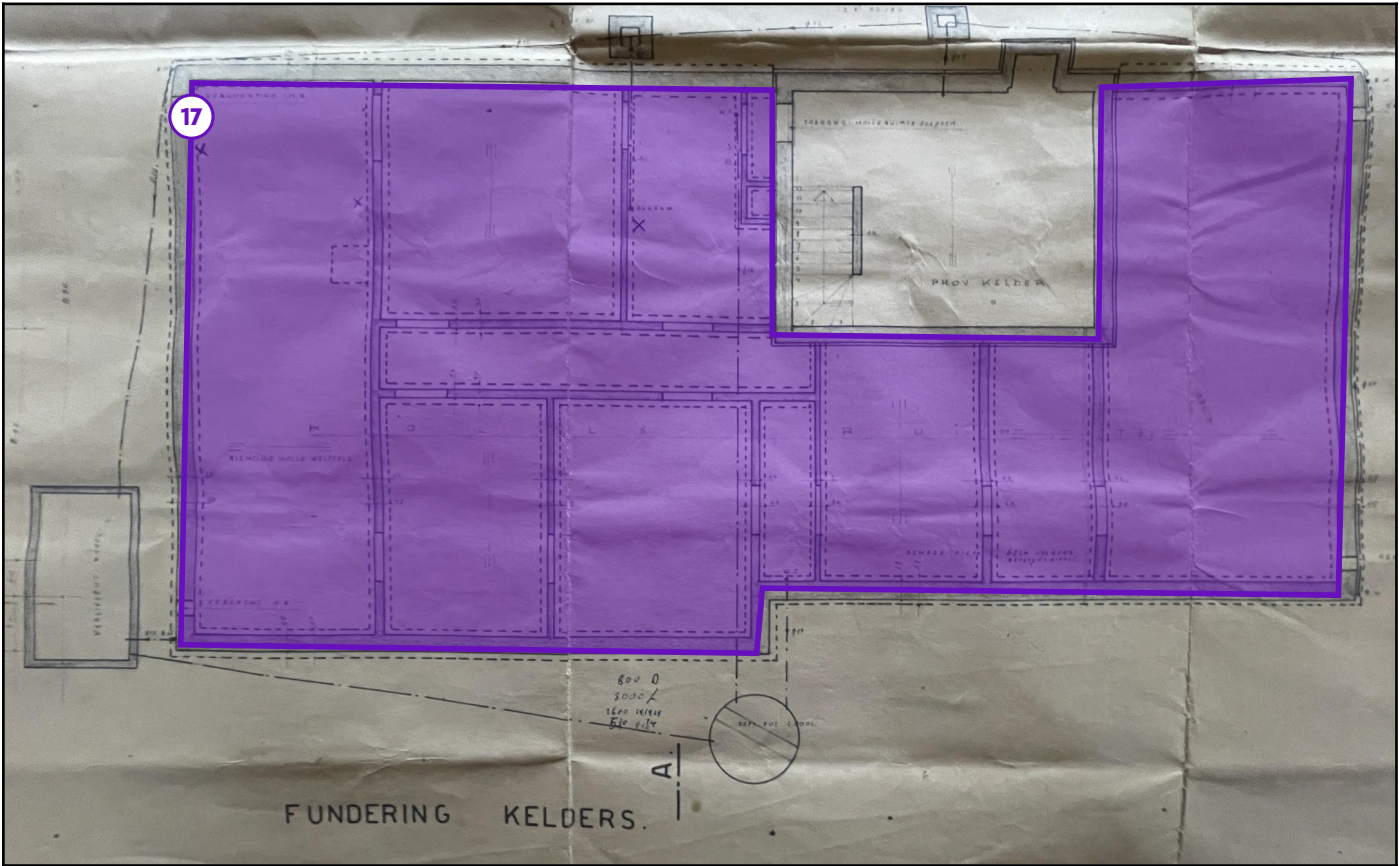
# Plan 1.6: Fundering/kelder

| Beschrijving | Type | Actie |
|---|---|---|
| 17. Kruipkelder | Beperking | - |

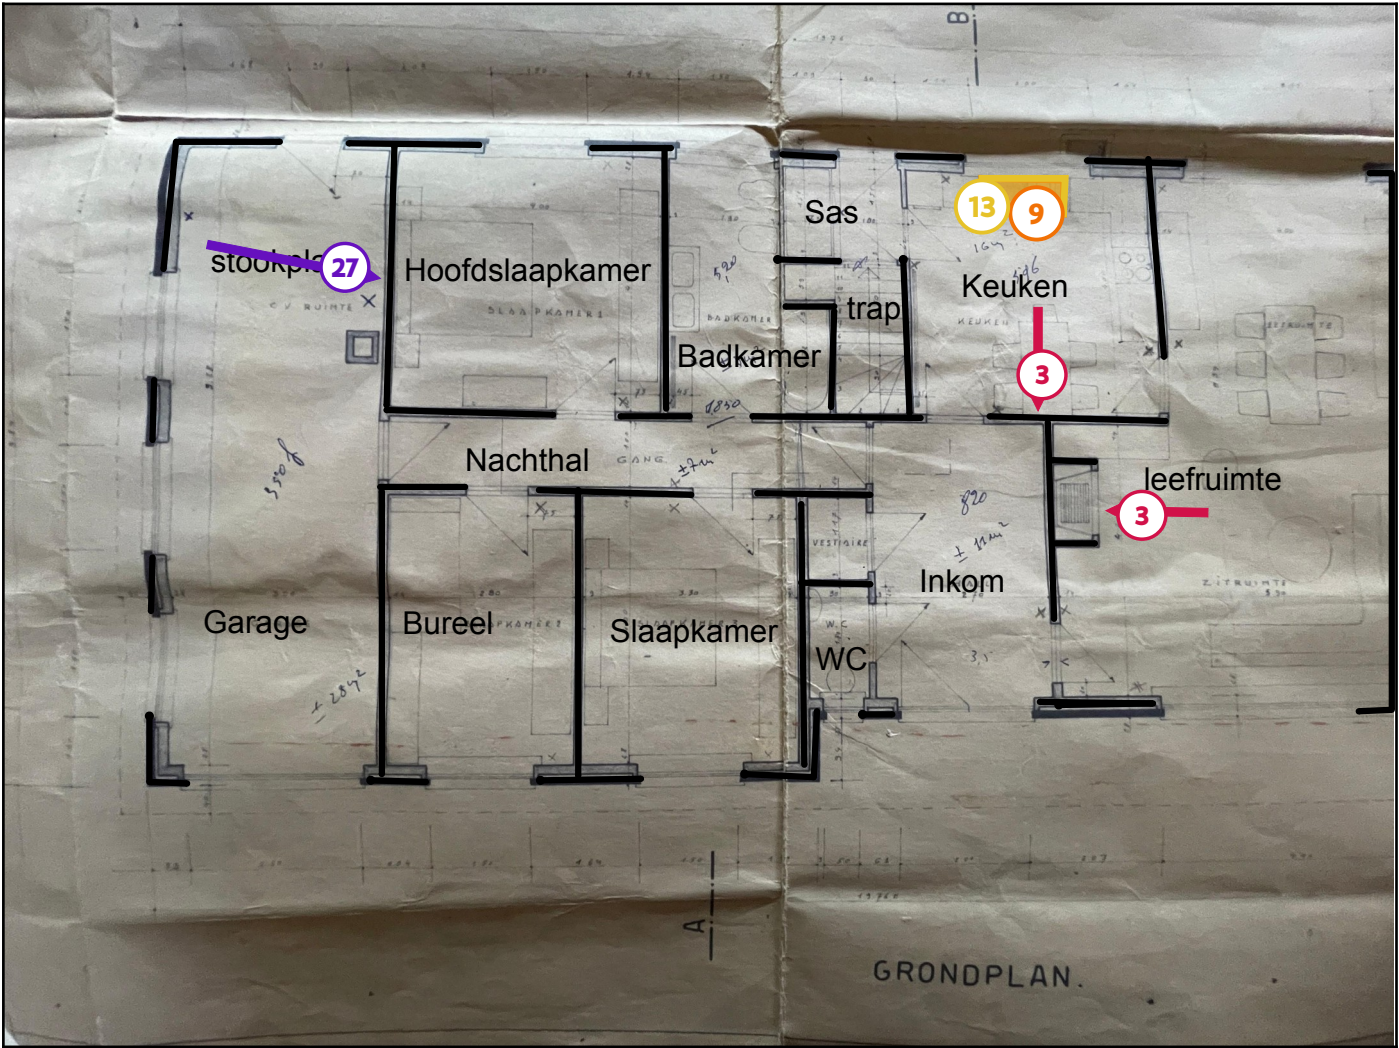
# Plan 1.7: Gelijkvloers

| Beschrijving | Type | Actie |
|---|---|---|
| 3. koord brander/kachel | Asbestmateriaal | Dringend verwijderen |
| 9. Antidreunplaatje Spoelbak | Asbestmateriaal | Verwijderen |
| 13. Spoelbak met coating | Asbestmateriaal | Zorgvuldig beheren |

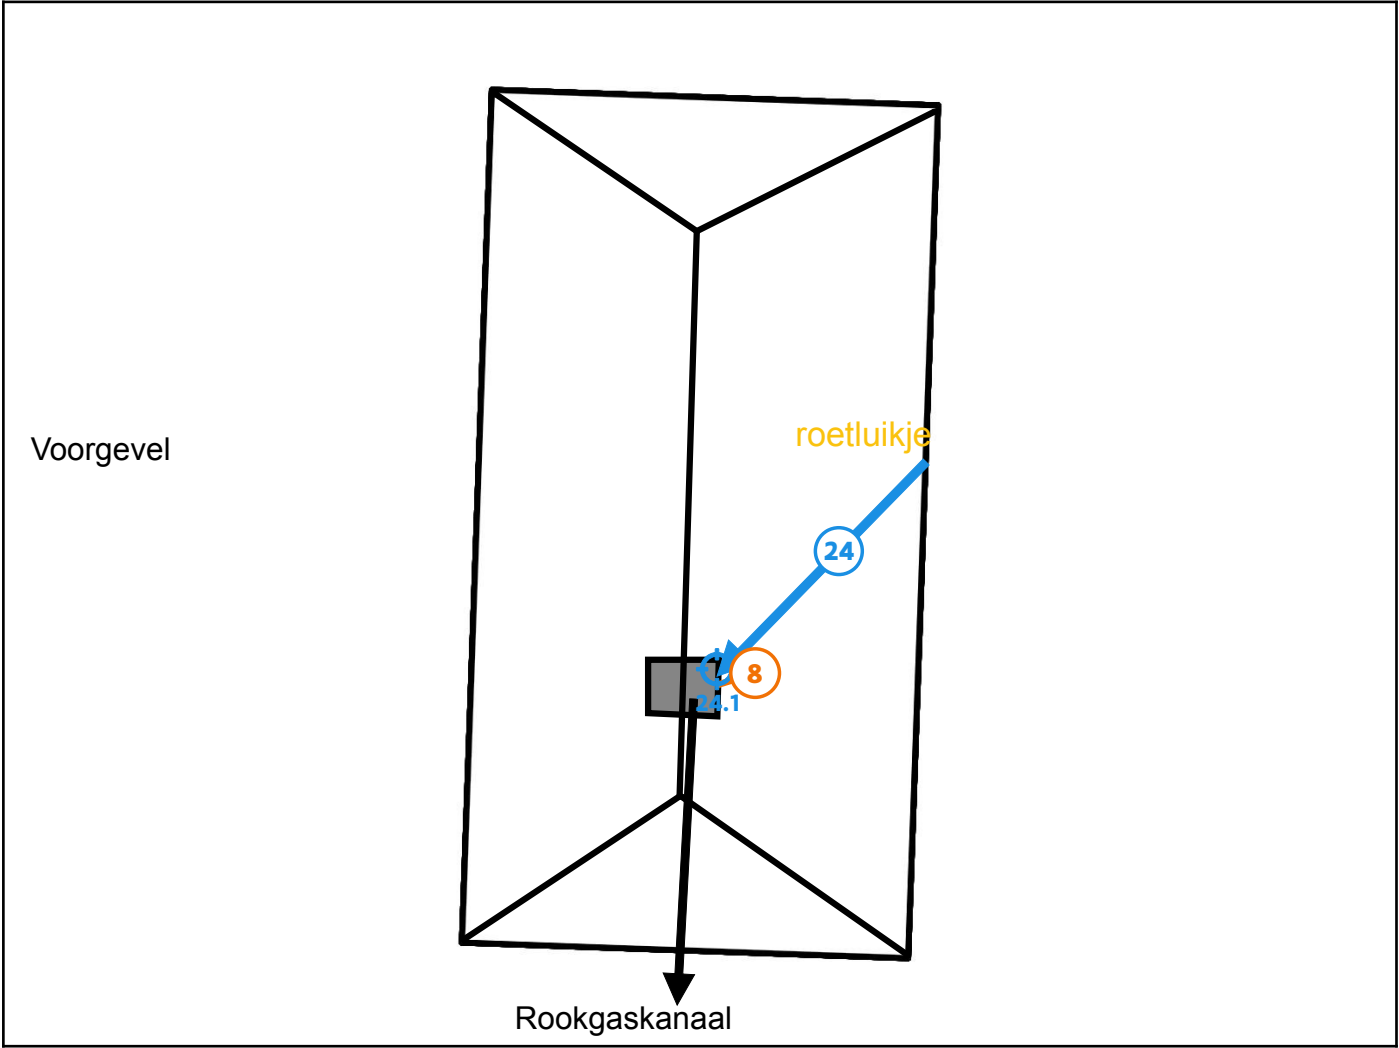
# Plan 1.12: Woning Zolder

| Beschrijving | Type | Actie |
|---|---|---|
| 8. rookgaskanaal uit asbestcement | Asbestmateriaal | Verwijderen |
| 24. Roetluik in asbestcement | Geen asbest | - |

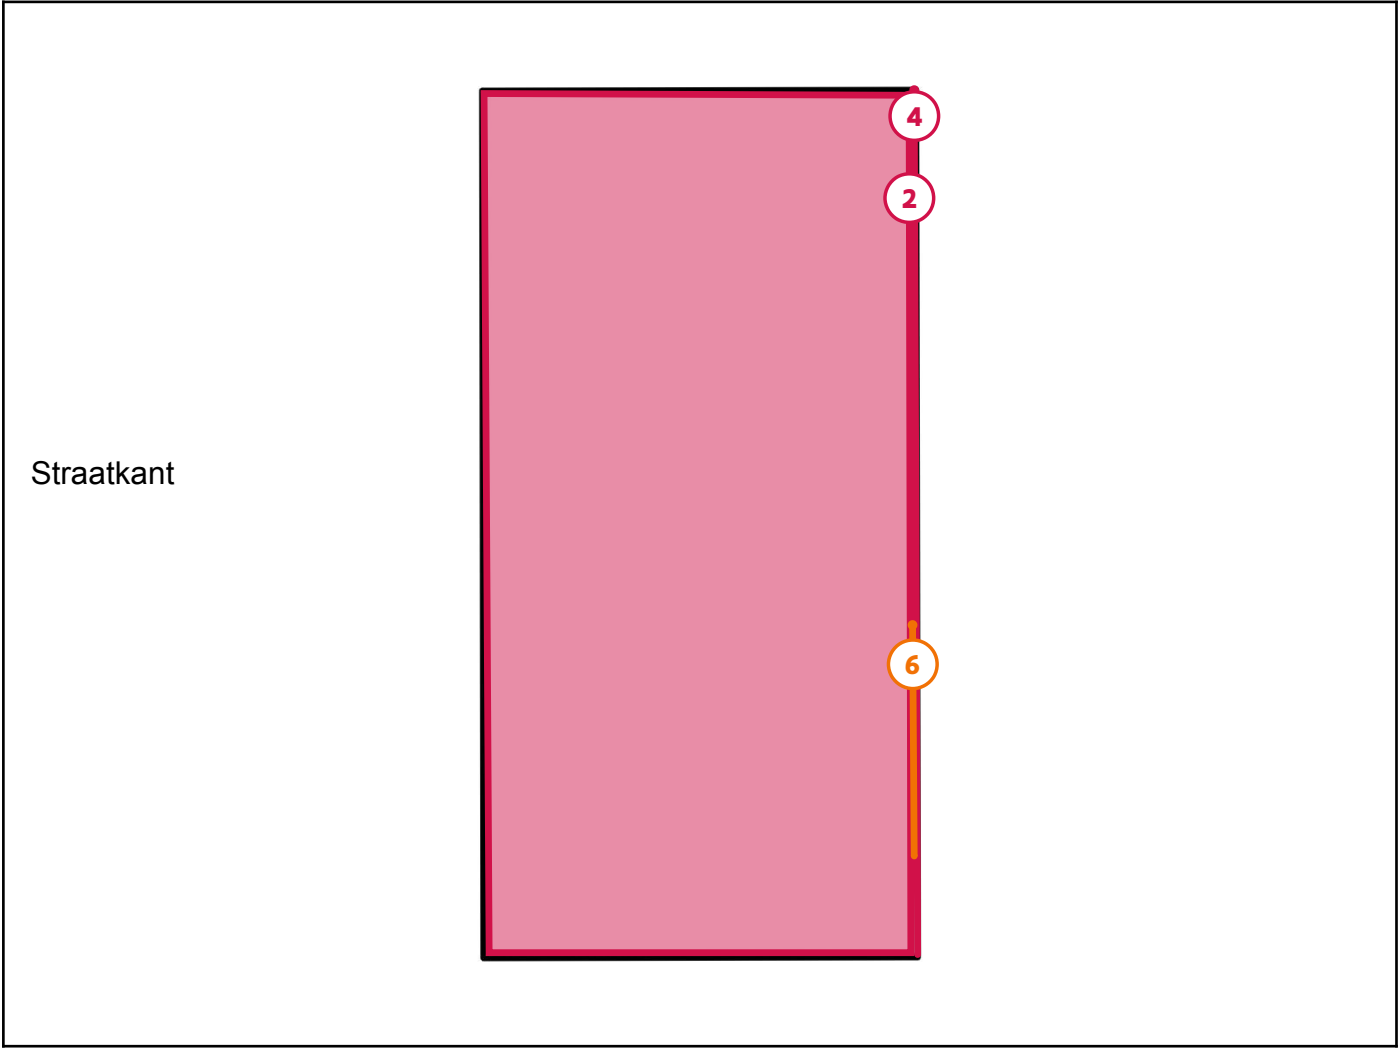
# Plan 2.1: Dierenverblijf plan

| Beschrijving | Type | Actie |
|---|---|---|
| 2. Golfplaten aan binnen- en buitenkant. | Asbestmateriaal | Dringend verwijderen |
| 4. Menuiserie als wand Binnen en Buiten | Asbestmateriaal | Dringend verwijderen |
| 6. Stopverf/Mastiek aan de ramen dierenverblijf | Asbestmateriaal | Verwijderen |

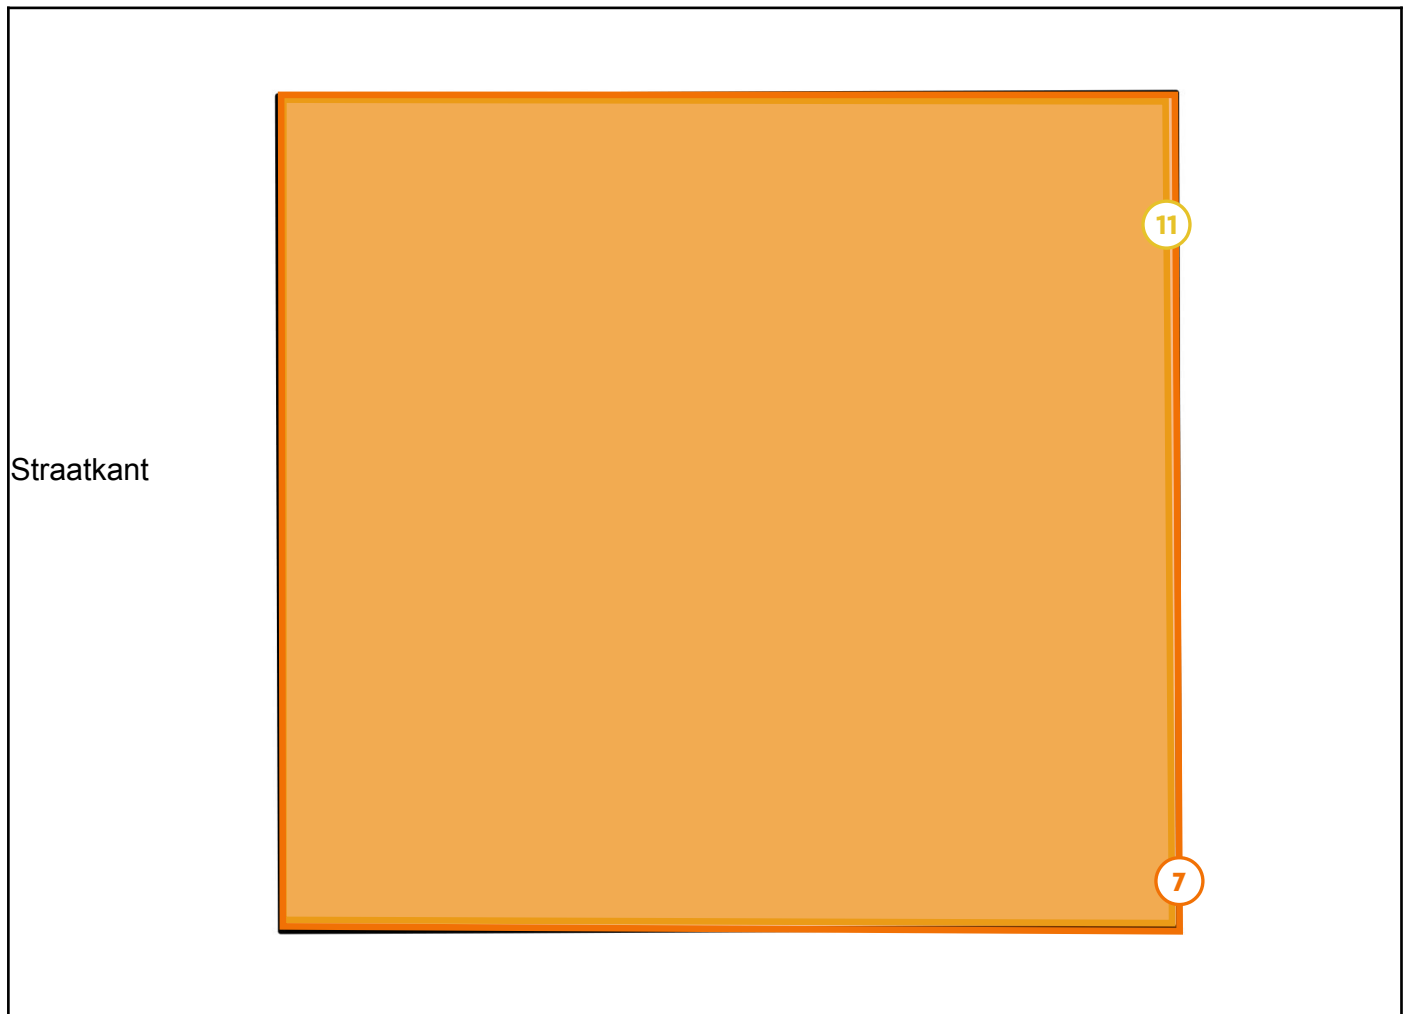
## Plan 3.1: Tuinhuis plan

| Beschrijving | Type | Actie |
|---|---|---|
| 7. Vloerzeil Tuinhuis | Asbestmateriaal | Verwijderen |
| 11. Bitumen Hellend dak | Asbestmateriaal | Zorgvuldig beheren |

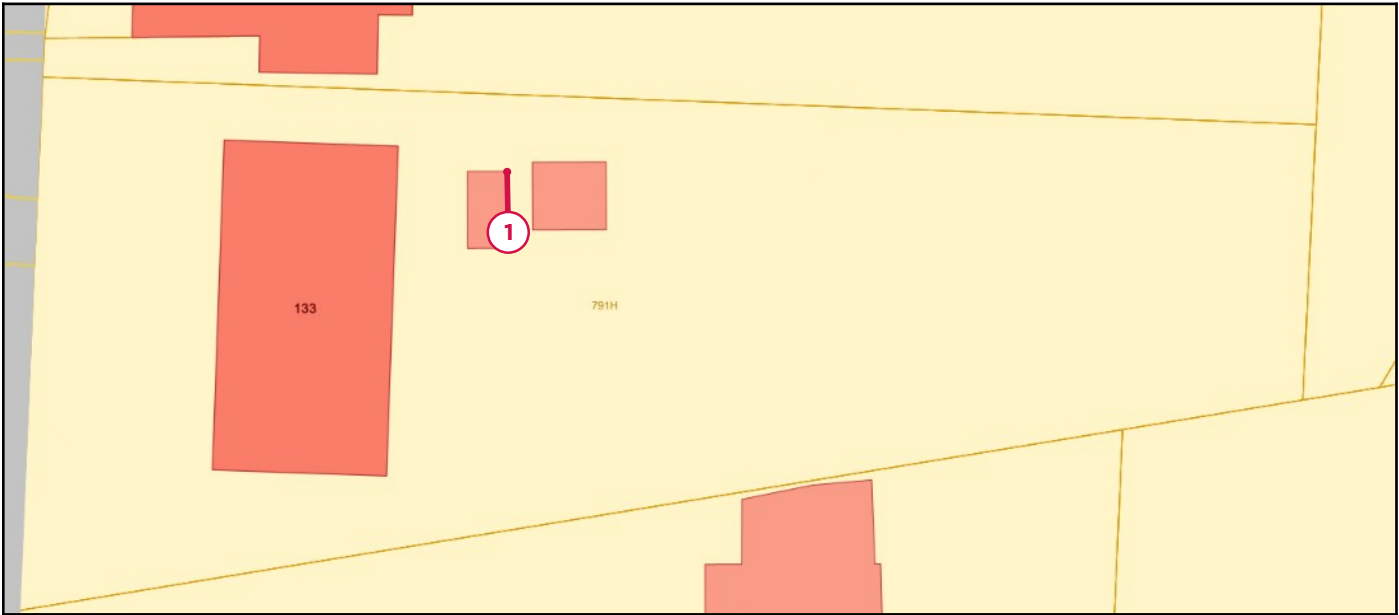
# Plan 4.1: Vaststellingen buiten de constructies

| Beschrijving | Type | Actie |
|---|---|---|
| 1. Slib komende van golfplaten in de dakgoot en/of waterput. | Asbestmateriaal | Dringend verwijderen |

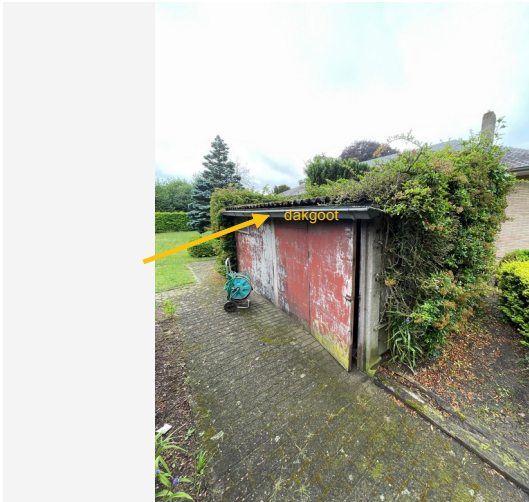
# Fiche 1: Slib komende van golfplaten in de dakgoot en/of waterput.

Asbestmateriaal – afvalstof

| Bron van de resten | De golfplaten liggen nog verweerd op het dak. |
| Opmerking | <p>Golfplaten dak dak, waarvan het hemelwater via de dakgoot mogelijk naar een regenwaterput gaat.</p> <p>Gewicht van het sediment is niet te bepalen.</p> |

**Dringend verwijderen**

- Verwijder het asbestafval.
- Zorg voor een veilig beheer. Vermijd het beschadigen van het asbestmateriaal. Controleer de toestand jaarlijks op wijzigingen.
- Voer bijkomende staalname(s) uit.

- Eenvoudige handelingen: enkel door erkend asbestverwijderaar  
Het is lastig te bepalen hoe hoog de eventuele concentraties in het sediment zijn, u kan daarom overwegen dit door een professional te laten verwijderen.

U wordt aangeraden om een eventuele regenwaterput niet meer te gebruiken.

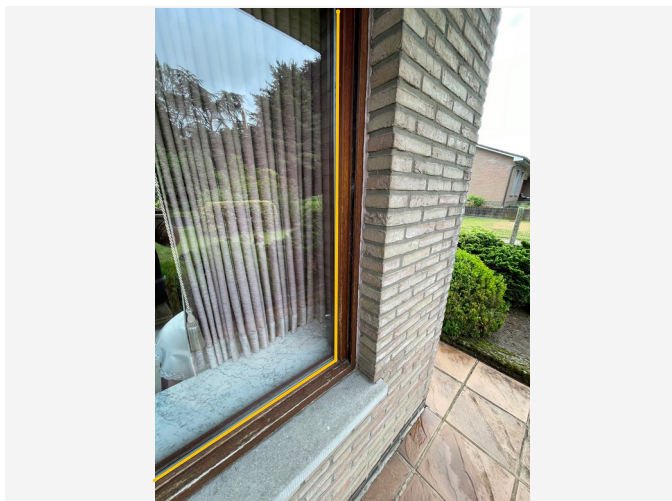
# Fiche 14: Stopverf/Mastiek aan de ramen en deuren tss glas en profiel

Asbestmateriaal

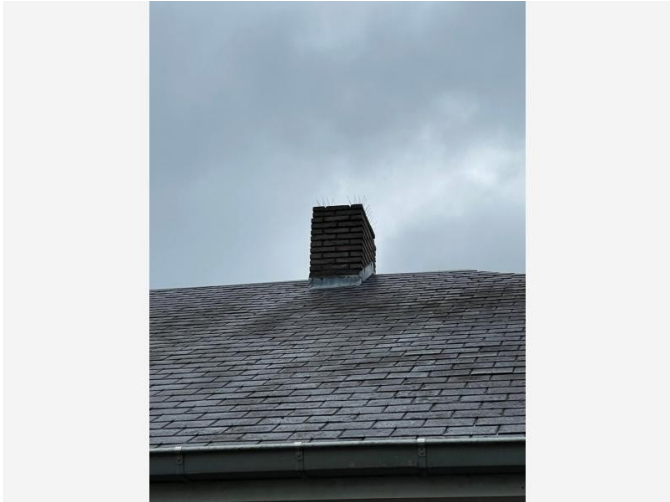
## Fiche 16: rookgaskanaal niet inspecteerbaar of zichtbaar binnenin

Beperking

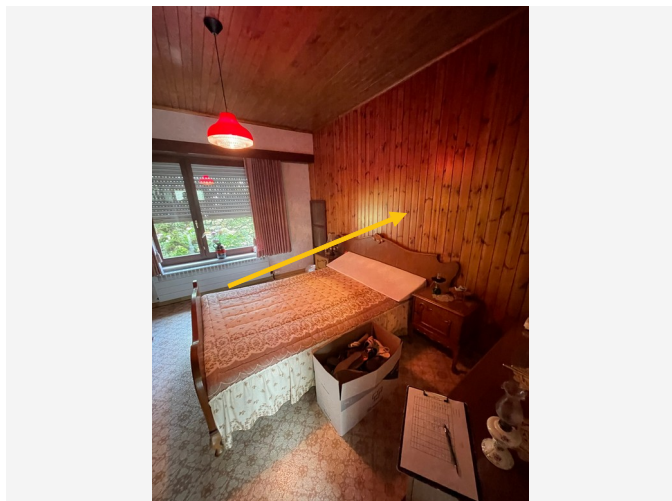
## Fiche 19: Lagen achter Valse wanden in hout of gipskarton

Advies

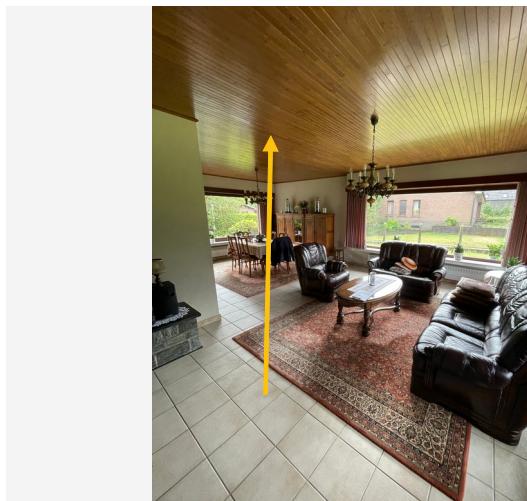
## Fiche 20: Valse Plafonds in hout/kunststof (PVC)/doek (onderliggende materialen)

Advies

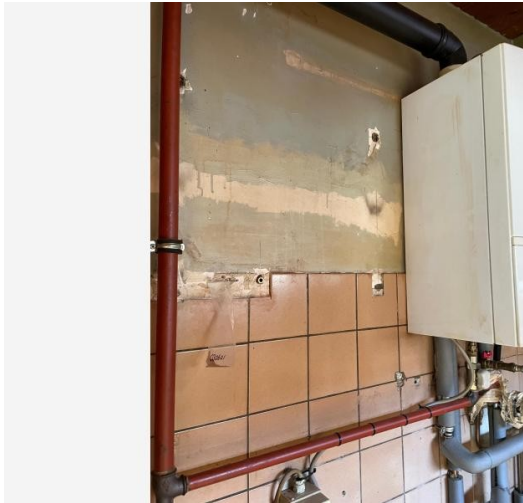
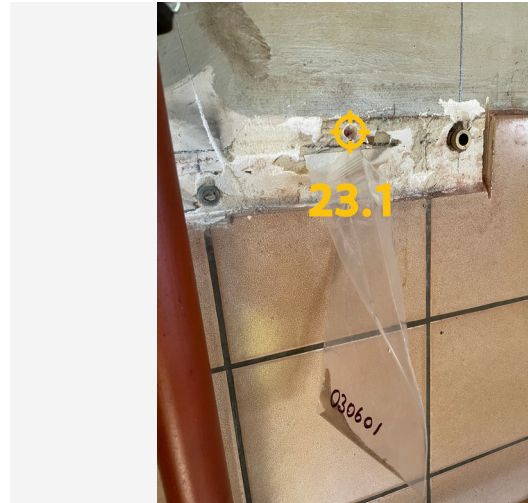
## Fiche 23: Pleister Muren

Geen asbest

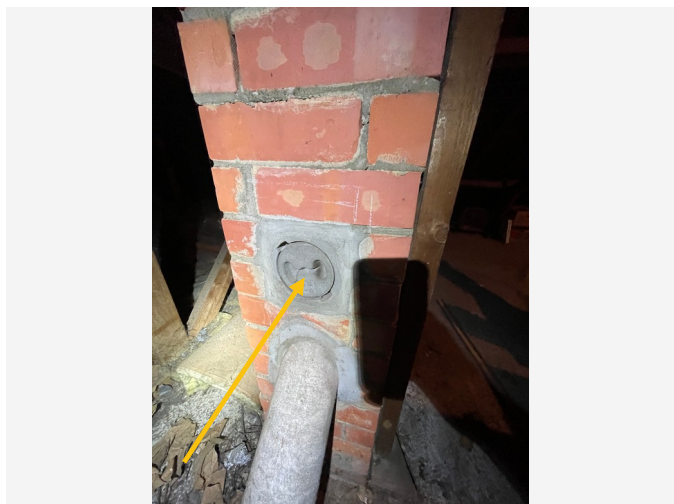
## Fiche 24: Roetluik in asbestcement

Geen asbest

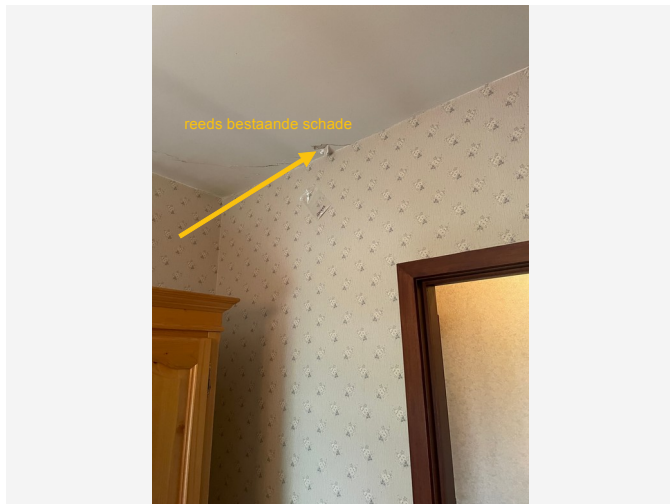
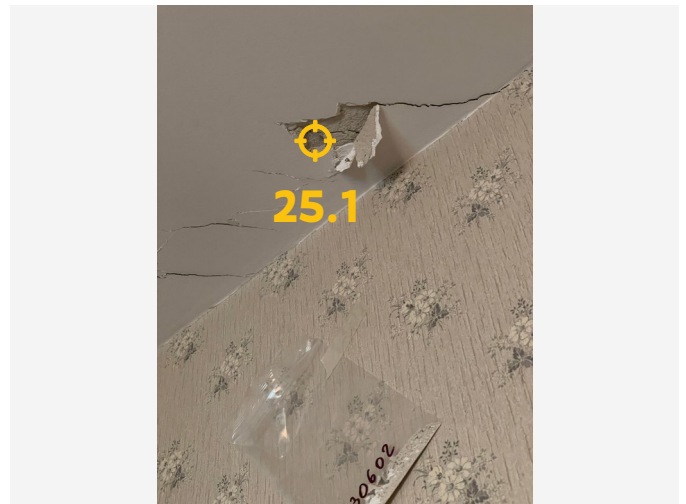
## Fiche 25: Pleister Plafonds

Geen asbest

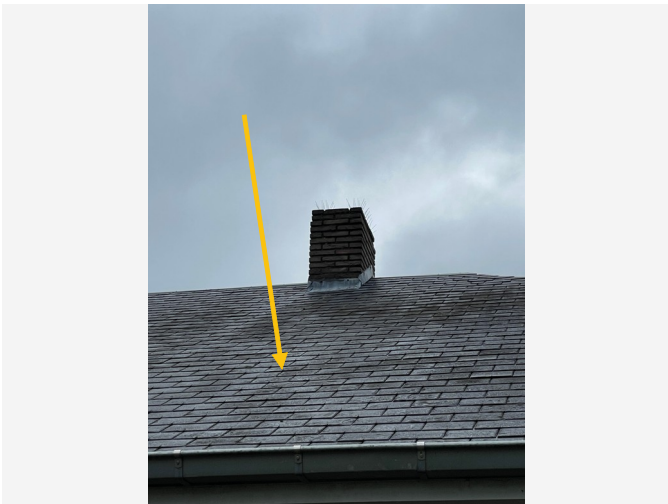
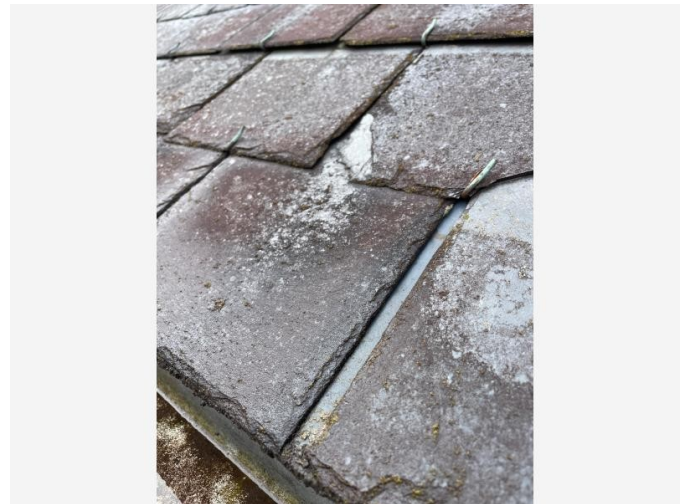
## Fiche 28: Dak niet verdacht

| Beschrijving | Notitie | Terug te vinden op plannen |
|---|---|---|
| Fiche 28: Dak niet verdacht | Het dak van de hoofdwoning heeft natuurleien. | Plan 1.11: Woning Dak |
