# Asbestinventarisatetest

Voort 73, 2440 Geel

Attestnummer : 20260918-000279.000

Uitgegeven op : 18.09.2026

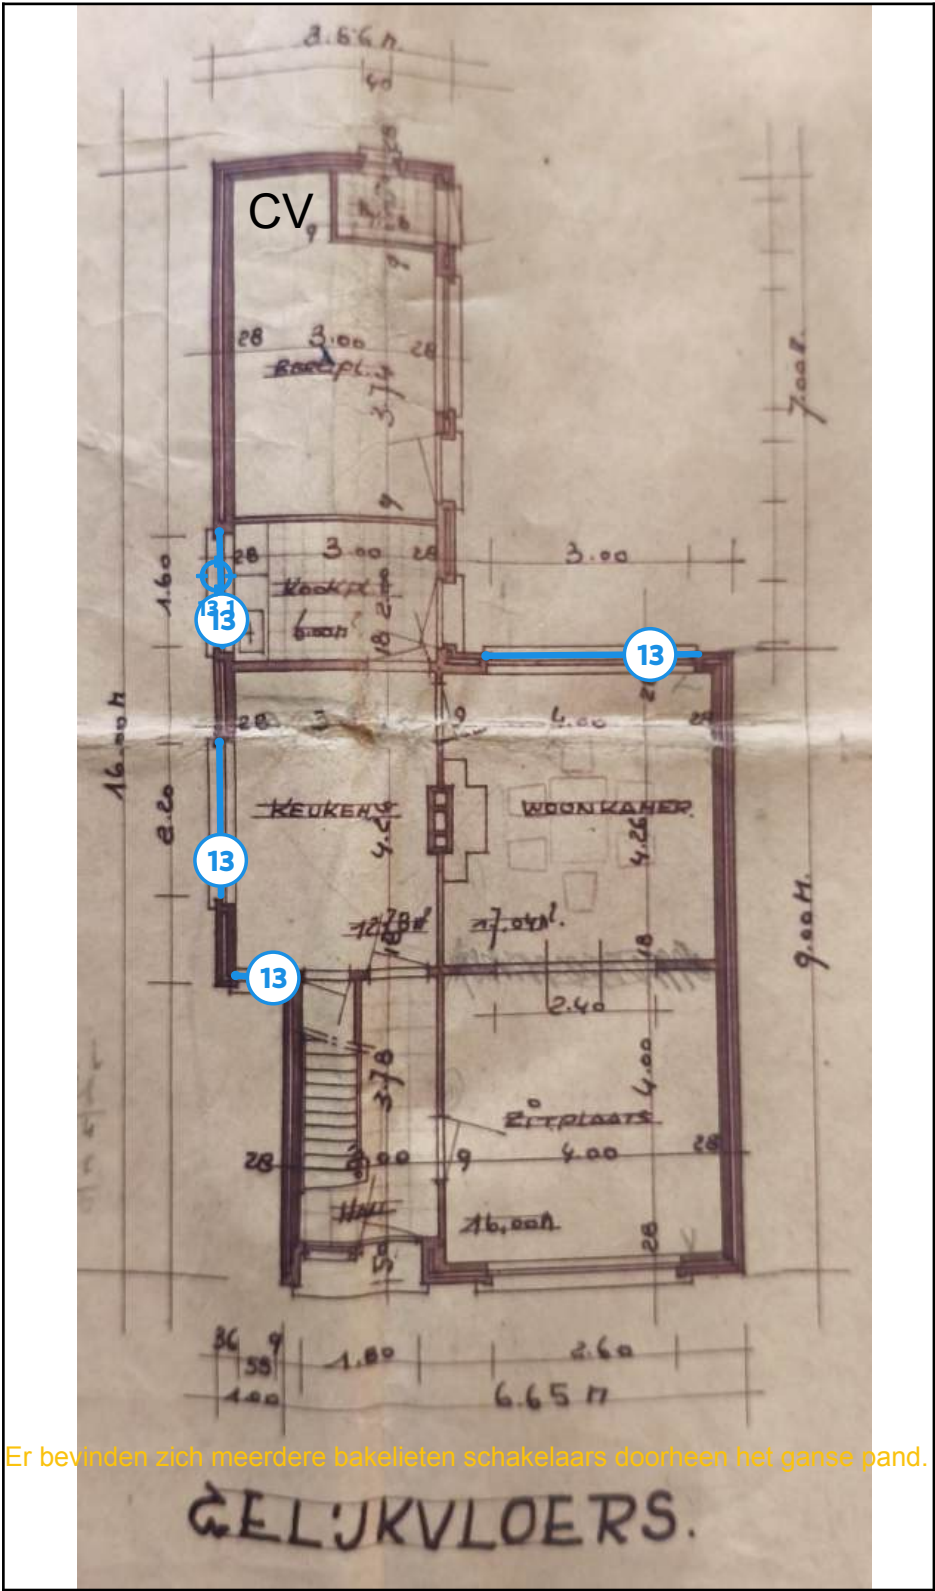
# Plan 1.3: Gelijkvloers

Er bevinden zich meerdere bakelieten schakelaars doorheen het ganse pand.

| 5. Bakeliet toep.(schakelaars-stopcontact.-<br>verdeeldozen-radiatorknoppen) | Asbestmateriaal | Zorgvuldig beheren |

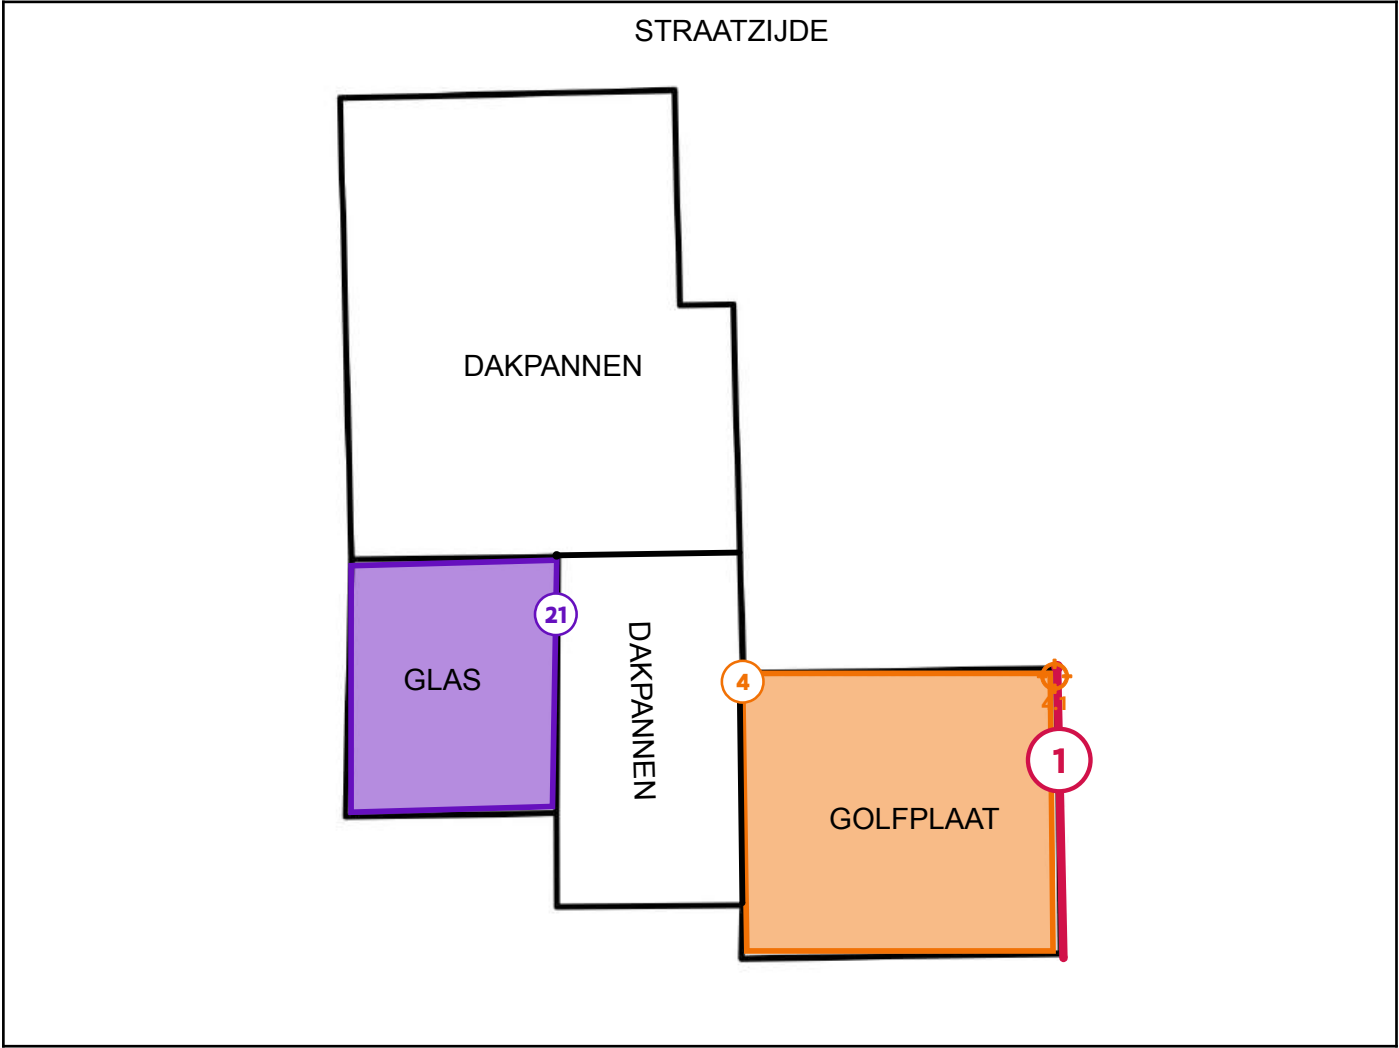
# Plan 1.7: Dakenplan woning

| Beschrijving | Type | Actie |
|---|---|---|
| 1. Slib/sediment dakgoot | Asbestmateriaal | Dringend verwijderen |
| 4. Golfplaten woning (met staalname) | Asbestmateriaal | Verwijderen |

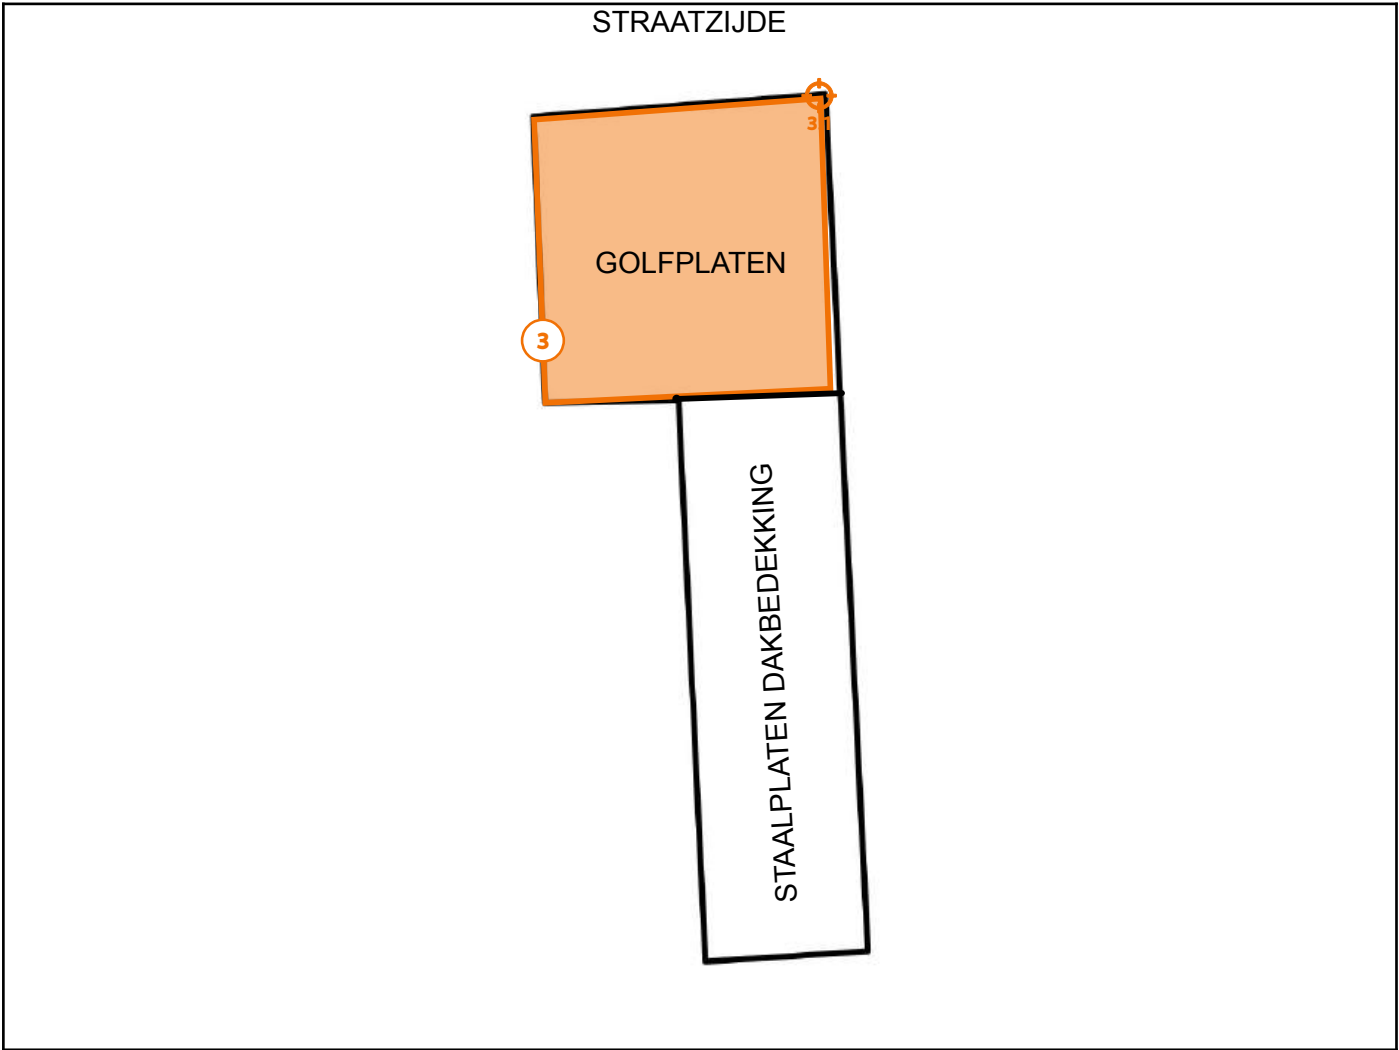
## Plan 2.1: Tuinhuis plan

| Beschrijving | Type | Actie |
|---|---|---|
| 3. Golfplaten tuinhuis (met staalname) | Asbestmateriaal | <a href="#">Verwijderen</a> |

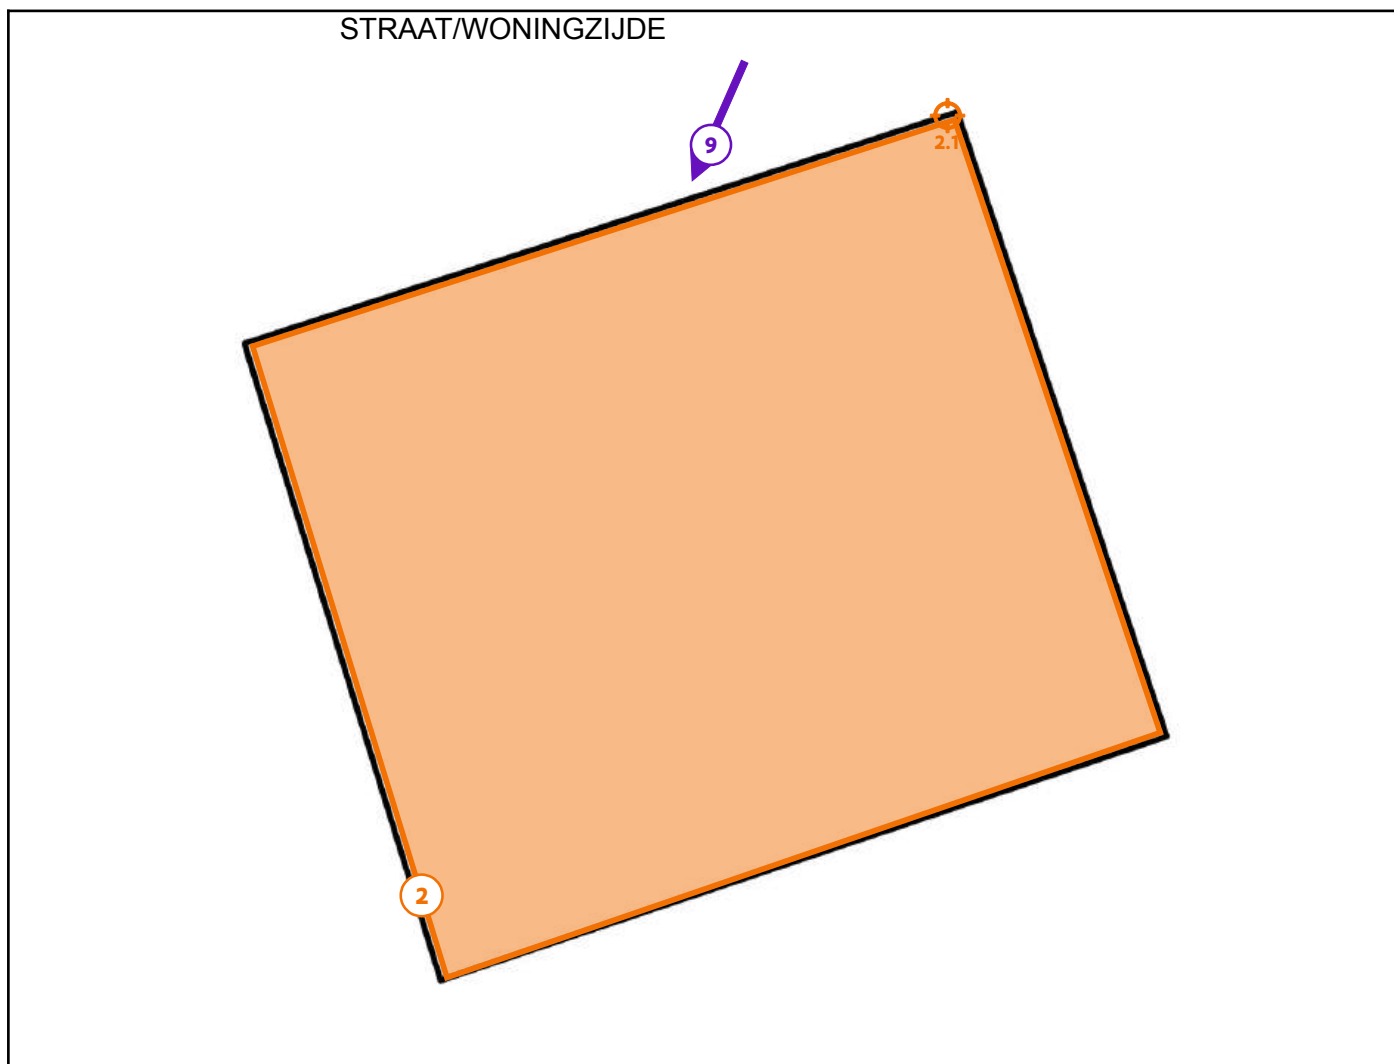
## Plan 3.1: Stal plan

| Beschrijving | Type | Actie |
|---|---|---|
| 2. Golfplaten stal (met staalname) | Asbestmateriaal | <a href="#">Verwijderen</a> |

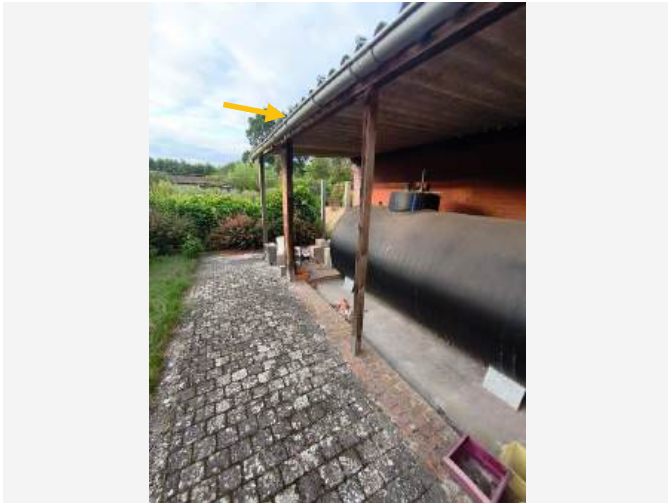
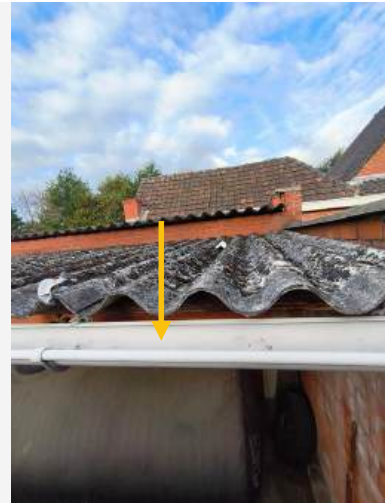
Het asbestmateriaal valt onder de mijlpaal van 2040.

**Dringend verwijderen**

- Verwijder het asbestafval.
- Voer bijkomende staalname(s) uit.

- Eenvoudige handelingen: mag via doe-het-zelf of door werknemer(s) met opleidingsattest eenvoudige handelingen  
Reinig de dakgoten om asbesthoudend sediment of slib te verwijderen.

Voor verwijdering het slib extra bevochtigen of fixeren om stof te voorkomen , niet breken om stof te beperken .

Schep het mos in dubbel plastic zak , sluit dit luchtdicht af , en breng dit naar een erkend verwerker . Slib behoort tot niet hechtgebonden afval.

Reinig de dakgoot en het gebruikt materiaal met overvloedig water.

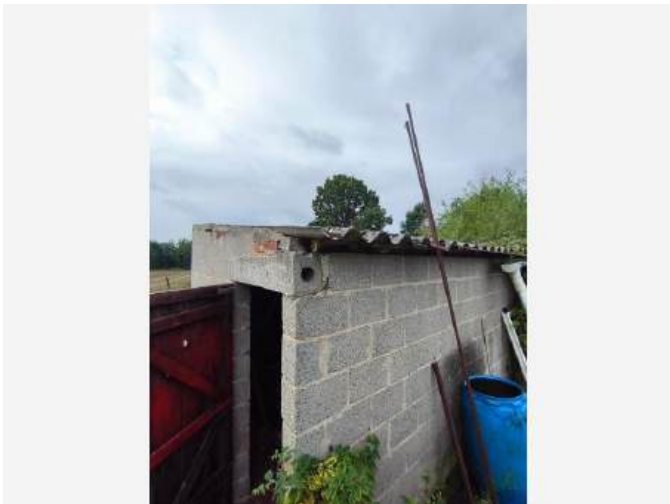
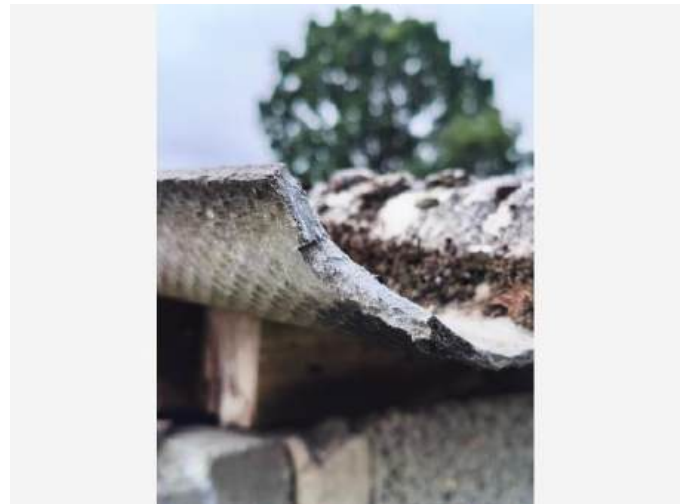
| Opmerking | <p>Er werd een staal genomen aan een uitstekend stuk waardoor de waterdichtheid van de dakbedekking niet in het gedrang komt.</p> <p>De vermelde oppervlaktes, diktes en volumes betreffen een beredeneerde schatting. Er worden geen rechten verleend aan deze oppervlaktes/diktes/volumes</p> |

- Eenvoudige handelingen: mag via doe-het-zelf of door werknemer(s) met opleidingsattest eenvoudige handelingen  
EH via doe-het zelf Standaard dragen van de nodige wegwerp beschermingsmiddelen FFP 3 masker , handschoenen en tyvec CAT III type 5-6 , afwasbaar schoeisel Indien mogelijk de ondervloer afdekken , golfplaten voorzichtig verwijderen, extra fixeren, niet breken , niet gooien, onmiddellijk dubbel verpakken , luchtdicht afsluiten of voorzichtig in container met asbest bag plaatsen. Voldoende benevelen/bevochtigen tijdens de duur van de werken. Indien golfplaten in slechte staat zijn en kans bestaat op breken : Eenvoudige handeling opgeleid personeel , alle werknemer(s) moeten wel beschikken over een opleidingsattest eenvoudige handelingen 8u Voor hechtgebonden toepassingen: Bij verwijdering door doe-het-zelf moet men dit afval dubbel en luchtdicht verpakt aandienen bij het gemeentelijk recyclagepark. Men raadpleegt best op voorhand de voorwaarden van het recyclagepark. Zie ook link Zie <https://ovam.vlaanderen.be/wie-mag-wat->

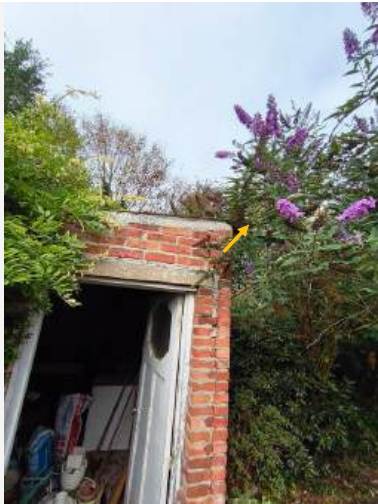
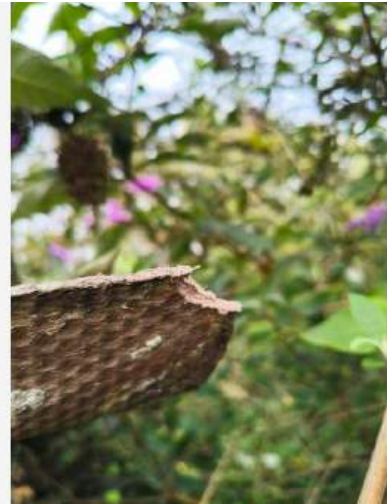
| Opmerking | <p>Er werd een staal genomen aan een uitstekend stuk waardoor de waterdichtheid van de dakbedekking niet in het gedrang komt.</p> <p>De vermelde oppervlaktes, diktes en volumes betreffen een beredeneerde schatting. Er worden geen rechten verleend aan deze oppervlaktes/diktes/volumes</p> |

- Eenvoudige handelingen: mag via doe-het-zelf of door werknemer(s) met opleidingsattest eenvoudige handelingen  
EH via doe-het zelf Standaard dragen van de nodige wegwerp beschermingsmiddelen FFP 3 masker , handschoenen en tyvec CAT III type 5-6 , afwasbaar schoeisel Indien mogelijk de ondervloer afdekken , golfplaten voorzichtig verwijderen, extra fixeren, niet breken , niet gooien, onmiddellijk dubbel verpakken , luchtdicht afsluiten of voorzichtig in container met asbest bag plaatsen. Voldoende benevelen/bevochtigen tijdens de duur van de werken. Indien golfplaten in slechte staat zijn en kans bestaat op breken : Eenvoudige handeling opgeleid personeel , alle werknemer(s) moeten wel beschikken over een opleidingsattest eenvoudige handelingen 8u Voor hechtgebonden toepassingen: Bij verwijdering door doe-het-zelf moet men dit afval dubbel en luchtdicht verpakt aandienen bij het gemeentelijk recyclagepark. Men raadpleegt best op voorhand de voorwaarden van het recyclagepark. Zie ook link Zie <https://ovam.vlaanderen.be/wie-mag-wat->

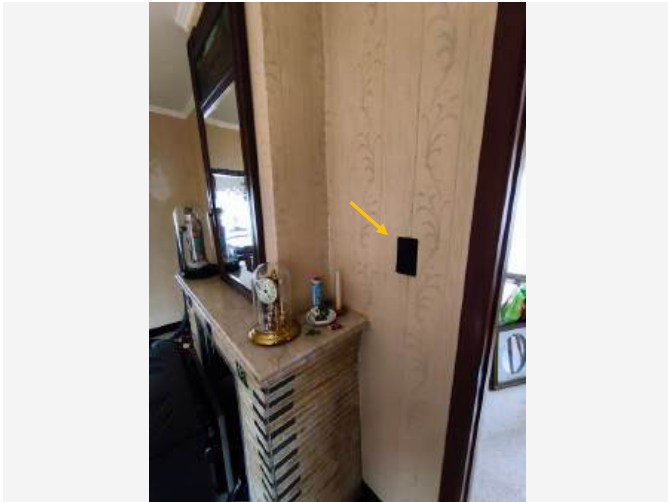
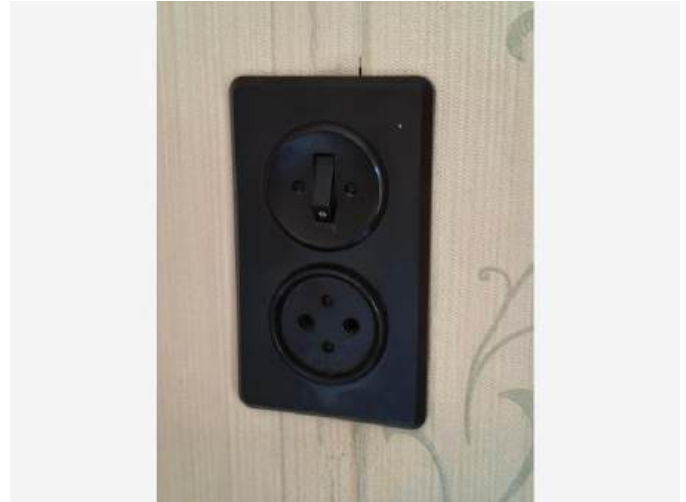
## Fiche 5: Bakeliet toep.(schakelaars-stopcontact.-verdeel dozen-radiator knoppen)

| Opmerking | <p>Het is moeilijk te bepalen of de bakeliettoepassingen in de woning ook effectief asbesthoudend zijn (het kan ook gaan om de asbestvrije variant).</p> <p>Er werd geen monster genomen owv beschadiging aan een elektrisch gerelateerde toepassing, extra controle bij verwijdering van het verdacht materiaal.</p> |

- Eenvoudige handelingen: mag via doe-het-zelf of door werknemer(s) met opleidingsattest eenvoudige handelingen  
Schakelaars, stopcontacten en andere gelijkaardige toepassingen kunnen eenvoudig losgeschroefd worden --> EH doe-het-zelf. Afgesloten of verzegelde kast --> EH opgeleid techniek personeel 8u basisopleiding asbest. Voor elektrische infrastructuur en uitrusting dient u vooraleer men deze toepassing gaat bevochtigen de elektriciteit af te sluiten (zoniet elektrocutie-/brandgevaar). standaard dragen van de nodige wegwerp beschermingsmiddelen FFP 3 masker , handschoenen en tyvec CAT III type 5-6 , afspoelbaar schoeisel Losschroeven en dubbel verpakken in plastic , sluit luchtdicht af en breng dit als hechtgebonden afval naar een plaatselijk containerpark. Voor hechtgebonden toepassingen: Bij verwijdering door doe-het-zelf moet men dit afval dubbel en luchtdicht verpakt aandienen bij het gemeentelijk recyclagepark. Men raadpleegt best op voorhand de voorwaarden van het recyclagepark.

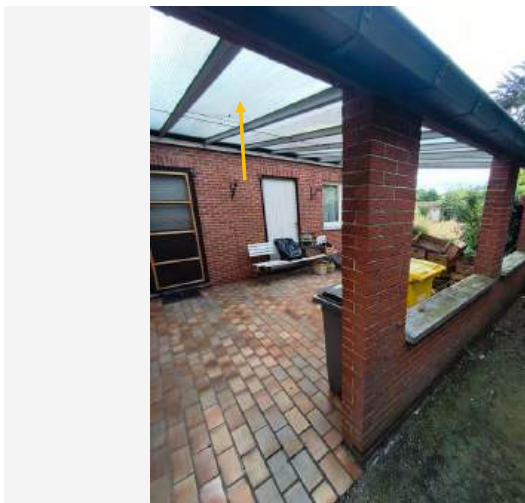
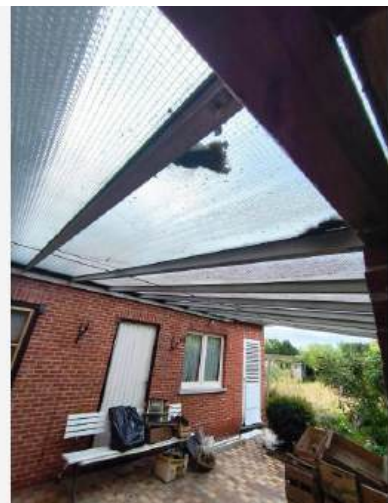
## Fiche 21: Dakbedekking afdak niet verdacht

| Beschrijving | Notitie | Terug te vinden op plannen |
|---|---|---|
| Fiche 21: Dakbedekking afdak niet verdacht | De dakbedekking van de veranda werd gecontroleerd. Deze bestaat uit gewapend glas en bevat geen asbest verdachte materialen. | Plan 1.7: Dakenplan woning |

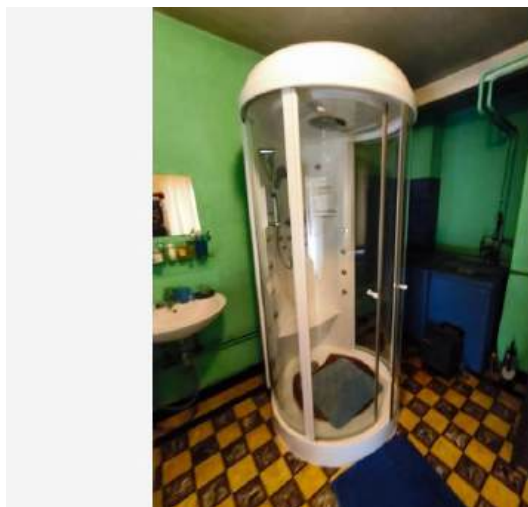
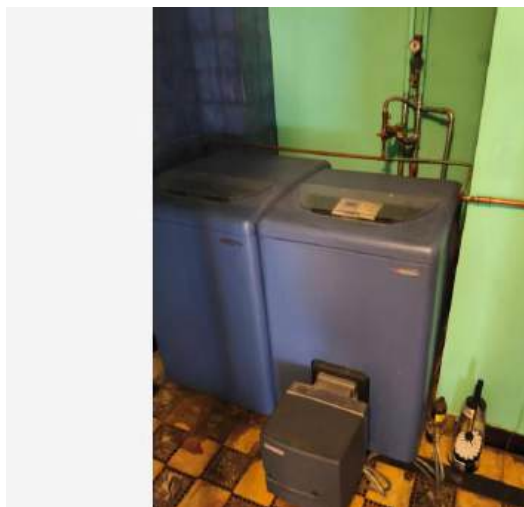
### Fiche 22: cv geen info te vinden op het toestel (asbestverdacht)

| Beschrijving | Notitie | Terug te vinden op plannen |
|---|---|---|
| Fiche 22: cv geen info te vinden op het toestel (asbestverdacht) | Er is geen exacte harde informatie te vinden van de cv-ketel. De CV-ketel betreft een oudere Saint-Roch verwarmingsketel. Gelet op het type en de vermoedelijke ouderdom kunnen in het toestel asbesthoudende pakkingen, dichtingen en/of hittebestendige isolatiematerialen aanwezig zijn. Deze interne onderdelen zijn niet waarneembaar bij niet-destructief onderzoek. De ketel wordt daarom als asbestverdacht beschouwd. Laat deze ketel daarom controleren door een erkende firma. | Plan 1.2: Gelijkvloers |
