# Asbestinventarisatetest

Kloosterstraat 60/2, 3740 Bilzen

Attestnummer : 20240126-000096.000

Uitgegeven op : 26.01.2024

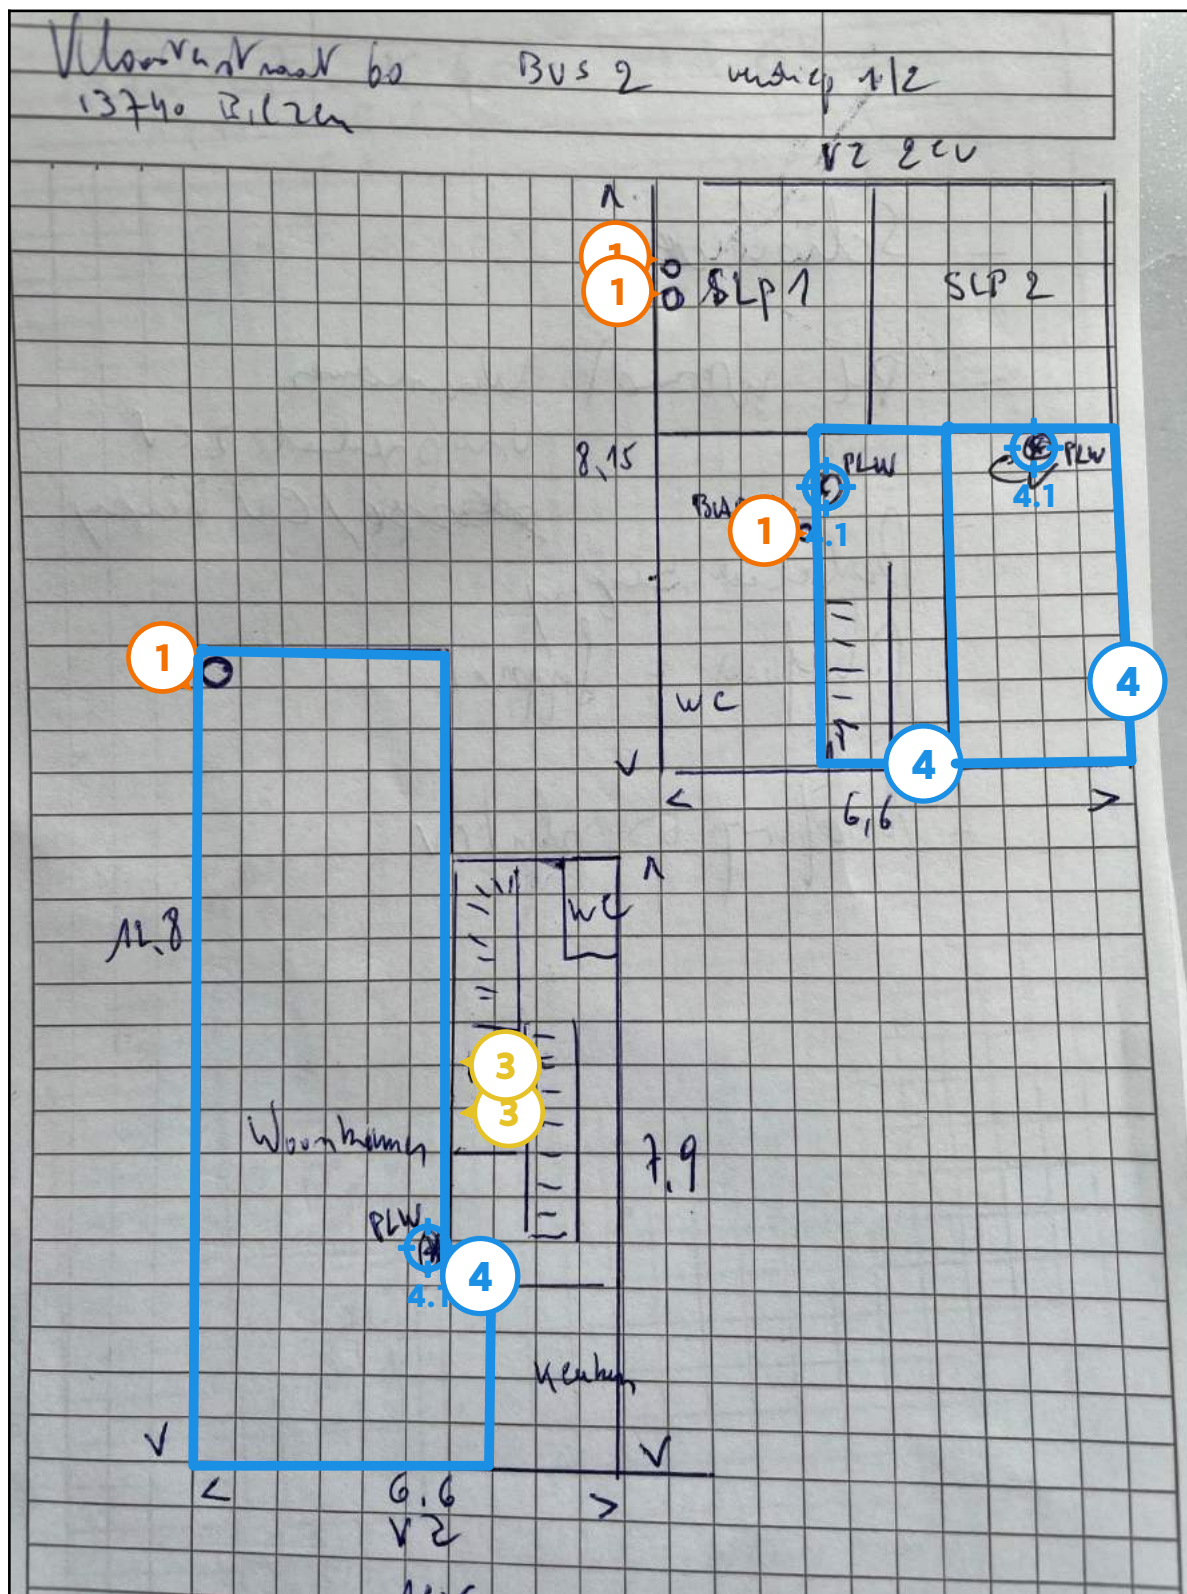
# Plan 1.1: IMG\_7603

1. schouwen	Asbestmateriaal	Verwijderen
3. bakeliet materiaal	Asbestmateriaal	Zorgvuldig beheren
4. pleister wand	Geen asbest	-
4.1 Code: 23-9339-247-M01	Mengmonster	-

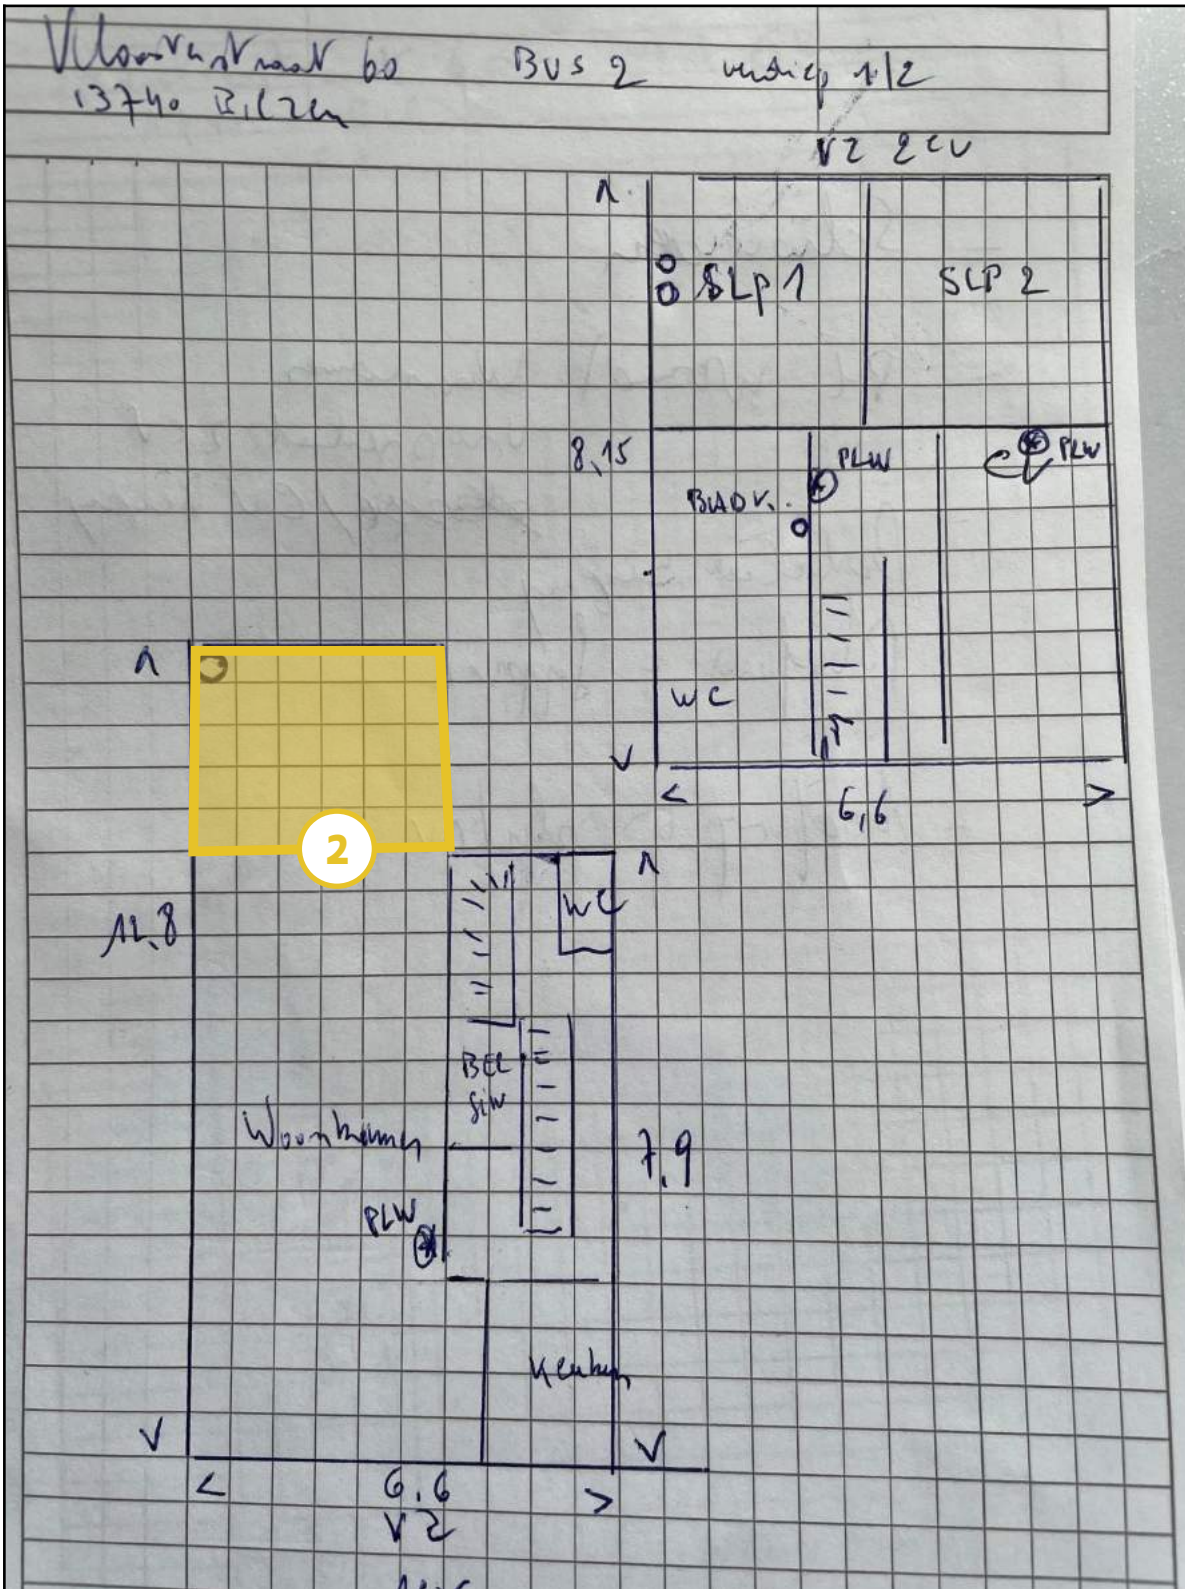
# Plan 1.2: IMG\_7603

2. roofing

Asbestmateriaal

Zorgvuldig beheren

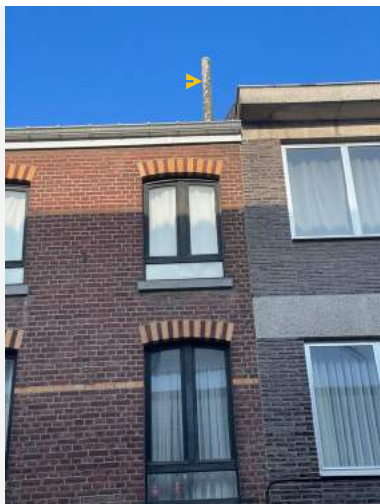
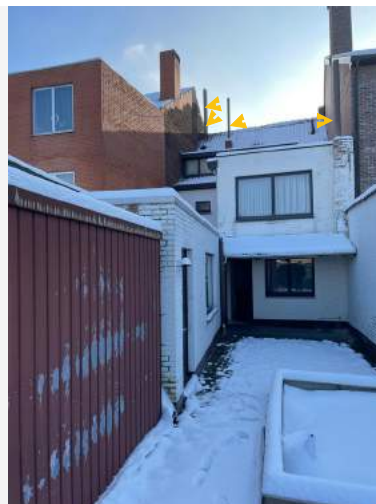
Het asbestmateriaal valt onder de mijlpaal van 2034.

Verwijderen

Eindbeoordeling materiaalrisico	Laag materiaalrisico en/of verlaagde kans op vezelvrijgave
---------------------------------	--

Gebondenheid	Categorie 1: hechtgebonden in oorsprong
Asbestsoort (vezeltype)	Crocidoliet aanwezig
Asbestconcentratie	Laag (< 50%)
Afschermingsgraad van het gehele materiaal	Geheel of deels vrij aan de buitenlucht
Toestand van het materiaal	Licht beschadigd, licht verweerd. Intact materiaal type Pical – asbestboard of categorie III 'gebondenheid'

Beschrijving	schouwen
Omgeving	Buiten
Primaire drager	Schuin dak
Asbestmateriaal	Rookgaskanaal
Bindmiddel van asbestmateriaal	Cement
Gebondenheid op basis van bindmiddel	Hecht
Hoeveelheid (lengte - omtrek - dikte - aantal)	• 2,00 m - 30,00 cm - 2,00 cm - 4 stuks
Totaal volume	0,048 m <sup>3</sup>

- Zorg voor een veilig beheer. Vermijd het beschadigen van het asbestmateriaal. Controleer de toestand jaarlijks op wijzigingen.

- Eenvoudige handelingen: mag via doe-het-zelf of door werknemer(s) met opleidingsattest eenvoudige handelingen  
Verwijder dit materiaal bij renovatie.  
Gebruik FFP3-mondmasker, handschoenen, overall.  
Materiaal niet gooien of breken.  
Kijk op [www.Limburg.net](http://www.Limburg.net) – asbest voor mogelijkheden en hulpmaatregelen van de overheid.

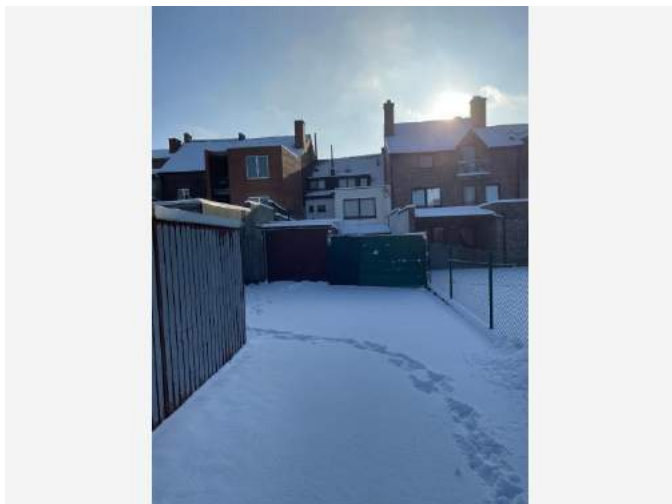
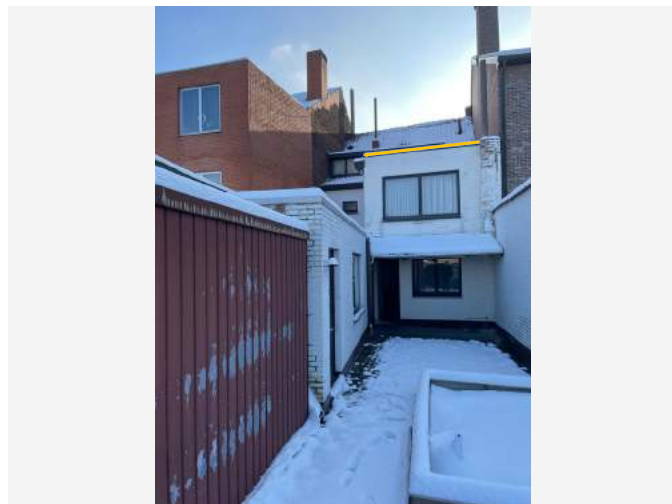
Het asbestmateriaal valt onder de mijlpaal van 2040.

Zorgvuldig beheren

Eindbeoordeling materiaalrisico	Zeer laag materiaalrisico en/of zeer lage kans op vezelvrijgave
---------------------------------	---

Gebondenheid	Categorie 1: hechtgebonden in oorsprong
Asbestsoort (vezeltype)	Alleen chrysotiel
Asbestconcentratie	Laag (< 50%)
Afschermingsgraad van het gehele materiaal	Geheel of deels vrij aan de buitenlucht
Toestand van het materiaal	Onbeschadigd, niet verweerd

Beschrijving	roofing
Omgeving	Buiten
Primaire drager	Plat dak
Asbestmateriaal	Dak- en gevelbekleding - Roofing
Bindmiddel van asbestmateriaal	Bitumen (roofing, teer, asfalt)
Gebondenheid op basis van bindmiddel	Hecht
Hoeveelheid (oppervlakte - aantal)	• 12,00 m <sup>2</sup> - 1 stuk
Totale oppervlakte	12,00 m <sup>2</sup>
Eenvoudig bereikbaar	Ja

- Zorg voor een veilig beheer. Vermijd het beschadigen van het asbestmateriaal. Controleer de toestand jaarlijks op wijzigingen.

- Eenvoudige handelingen: mag via doe-het-zelf of door werknemer(s) met opleidingsattest eenvoudige handelingen  
Verwijder dit materiaal bij renovatie.  
Gebruik FFP3-mondmasker, handschoenen, overall.  
Materiaal niet gooien of breken.  
Kijk op [www.Limburg.net](http://www.Limburg.net) – asbest voor mogelijkheden en hulpmaatregelen van de overheid.

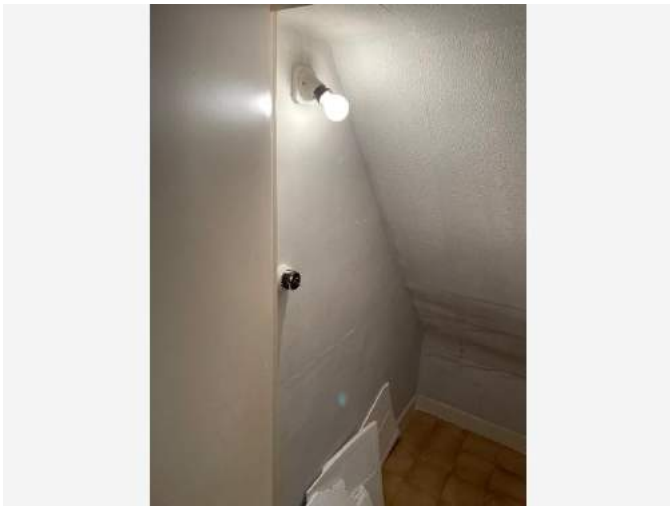
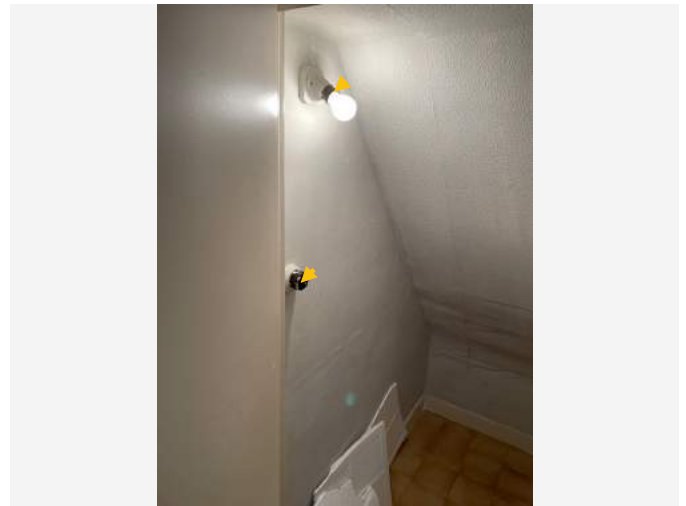
Het asbestmateriaal valt onder de mijlpaal van 2040.

Zorgvuldig beheren

Eindbeoordeling materiaalisico	Laag materiaalisico en/of verlaagde kans op vezelvrijgave
--------------------------------	---

Gebondenheid	Categorie 1: hechtgebonden in oorsprong
Asbestsoort (vezeltype)	Crocidoliet aanwezig
Asbestconcentratie	Laag (< 50%)
Afschermingsgraad van het gehele materiaal	Geheel of deels (ook) vrij aan de binnenlucht
Toestand van het materiaal	Onbeschadigd, niet verweerd

Beschrijving	bakeliet materiaal
Omgeving	Binnen
Primaire drager	Binnenwand
Asbestmateriaal	Plaat, paneel, tablet - Type Bakeliet
Bindmiddel van asbestmateriaal	Kunststof of -hars
Gebondenheid op basis van bindmiddel	Hecht
Hoeveelheid (oppervlakte - dikte - aantal)	• 0,10 m <sup>2</sup> - 2,00 cm - 1 stuk
Totaal volume	0,002 m <sup>3</sup>
Eenvoudig bereikbaar	Ja

<b>Bevestigingswijze</b>	<ul style="list-style-type: none"><li>• Geschroefd</li></ul>
<b>Identificatiemethode</b>	Vaststelling zonder monstername
<b>Destructieve handeling voor identificatie</b>	Nee
<b>Opmerking</b>	Bakeliet materiaal in de berging.

- Zorg voor een veilig beheer. Vermijd het beschadigen van het asbestmateriaal. Controleer de toestand jaarlijks op wijzigingen.

- Eenvoudige handelingen: mag via doe-het-zelf of door werknemer(s) met opleidingsattest eenvoudige handelingen  
Verwijder dit materiaal bij renovatie.  
Gebruik FFP3-mondmasker, handschoenen, overall.  
Materiaal niet gooien of breken.  
Kijk op [www.Limburg.net](http://www.Limburg.net) – asbest voor mogelijkheden en hulpmaatregelen van de overheid.

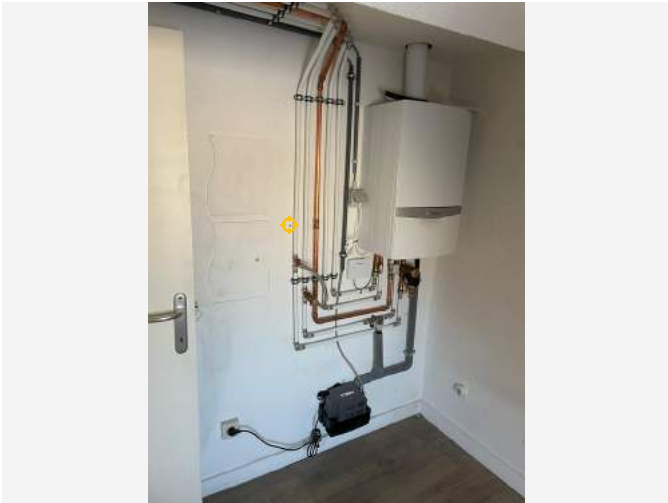
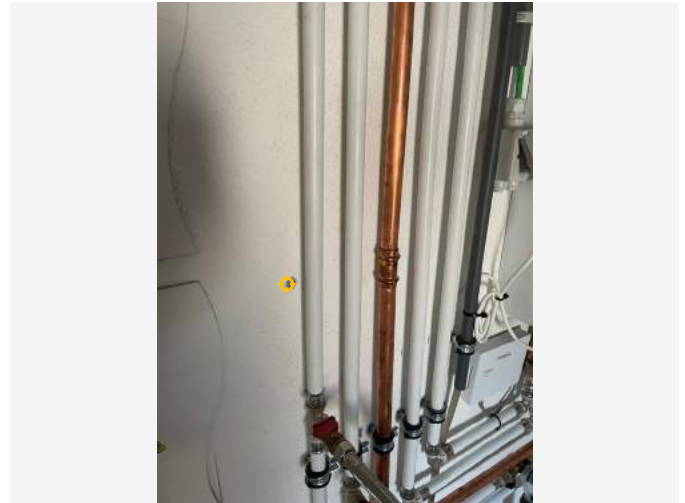
Geen asbest

#	Type	Referentie	Resultaat
4.1	Mengmonster	23-9339-247-M01	Geen asbest

Beschrijving	pleister wand
Omgeving	Binnen
Primaire drager	Binnenwand
Bindmiddel van materiaal	Gips - kalk
