Asbestinventarisatetest

Jonckholtstraat 23, 3746 Bilzen

Attestnummer : 20231005-000390.000

Uitgegeven op : 05.10.2023

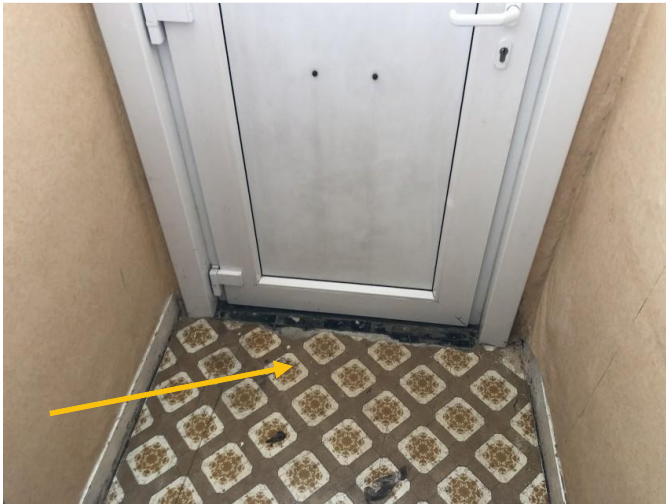
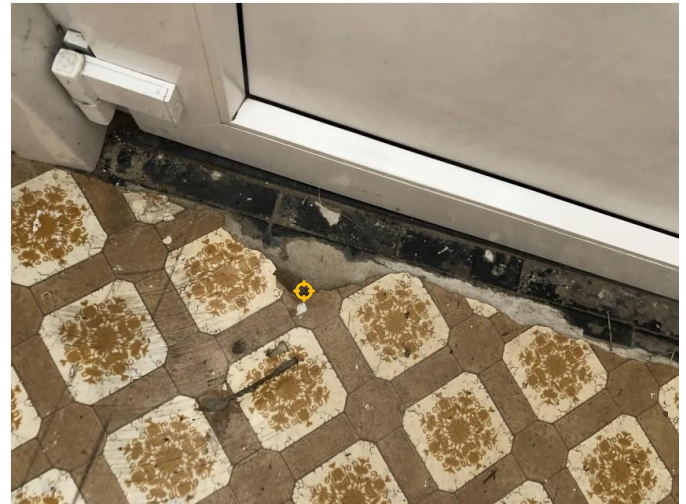
Alvorens verwijdering is verdere analyse van de eventuele verlijming noodzakelijk. Het asbest kan zich in de lijmlaag of onder de vinyl laag zelf bevinden.

Eindbeoordeling materiaalrisico	Verhoogd materiaalrisico en/of verhoogde kans op vezelvrijgave
---------------------------------	----------------------------------------------------------------

Gebondenheid	Categorie 1: hechtgebonden in oorsprong
Asbestsoort (vezeltype)	Alleen chrysotiel
Asbestconcentratie	Laag (< 50%)
Afschermingsgraad van het gehele materiaal	Geheel of deels (ook) vrij aan de binnenlucht
Toestand van het materiaal	Matig beschadigd, matig verweerd

#	Type	Referentie	Resultaat
1.1	Mengmonster	3 MS Vinylvloer 2	Chrysotiel

Beschrijving	3 MS Vinylvloer 2
Omgeving	Binnen
Primaire drager	Vloer
Asbestmateriaal	Prefab - afwerking - Vloerzeil
Bindmiddel van asbestmateriaal	Kunststof of -hars
Gebondenheid op basis van bindmiddel	Hecht
Hoeveelheid (oppervlakte - aantal)	• 17,20 m ² - 1 stuk
Totale oppervlakte	17,20 m ²

Verwijderen

- Verwijder dit asbestmateriaal zo snel mogelijk. Volg de toestand goed op.

- Eenvoudige handelingen: enkel door erkend asbestverwijderaar
Er werd een staal genomen van de vinylvloer in de inkomhal.

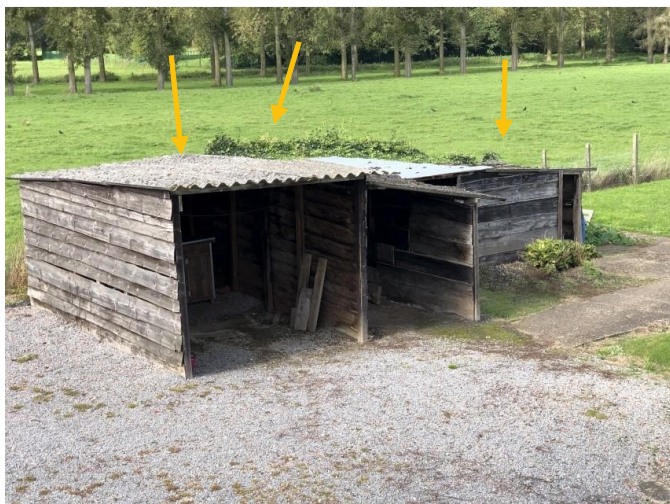
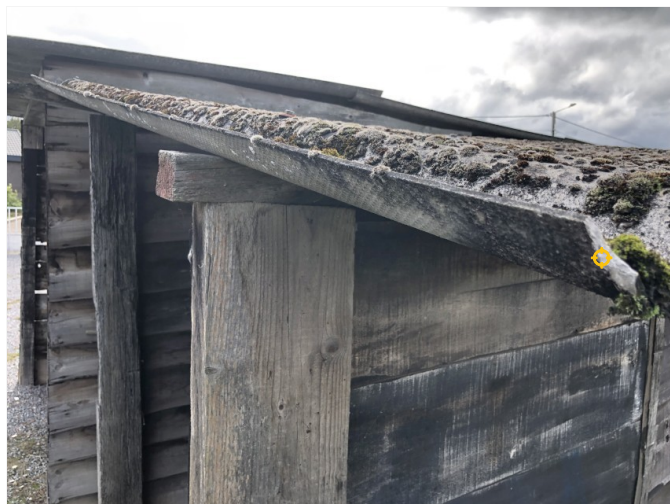
Eindbeoordeling materiaalrisico	Verhoogd materiaalrisico en/of verhoogde kans op vezelvrijgave
---------------------------------	----------------------------------------------------------------

Gebondenheid	Categorie 1: hechtgebonden in oorsprong
Asbestsoort (vezeltype)	Alleen chrysotiel
Asbestconcentratie	Laag (< 50%)
Afschermingsgraad van het gehele materiaal	Geheel of deels vrij aan de buitenlucht
Toestand van het materiaal	Matig beschadigd, matig verweerd

#	Type	Referentie	Resultaat
2.1	Mengmonster	2 MS Golfplaten	Chrysotiel

Beschrijving	2 MS Golfplaten
Omgeving	Buiten

Primaire drager	Schuin dak
Asbestmateriaal	Dak- en gevelbekleding - Golfplaat
Bindmiddel van asbestmateriaal	Cement
Gebondenheid op basis van bindmiddel	Hecht
Hoeveelheid (oppervlakte - aantal)	<ul style="list-style-type: none"> • 41,87 m² - 1 stuk
Totale oppervlakte	41,87 m ²
Eenvoudig bereikbaar	Ja
Bevestigingswijze	<ul style="list-style-type: none"> • Geschroefd
Identificatiemethode	Vaststelling met monstername
Destructieve handeling voor identificatie	Nee

Verwijderen

- Verwijder dit asbestmateriaal zo snel mogelijk. Volg de toestand goed op.

- Eenvoudige handelingen: mag via doe-het-zelf of door werknemer(s) met opleidingsattest eenvoudige handelingen
Asbest golfplaten behoren tot de groep van de hechtgebonden asbestproducten.

Golfplaten die te veel verweerd zijn, gebroken zijn, in een slechte staat zijn of breken onder hun eigen gewicht tijdens de afbraak, dienen verwijderd te worden door een erkend asbestverwijderaar.

Enkel golfplaten die zonder breken losgemaakt kunnen worden, mogen zelf verwijderd worden.

1. Beschermkledij dragen tijdens de werken, mondmasker P3, ...
2. Zorg ervoor dat de platen en de bevestigingspunten eerst bevochtigd worden vooraleer je ze verwijdert. Dit om vezelverspreiding tegen te gaan.

U mag de asbest golfplaten zelf naar het containerpark voeren, mits alles afgesloten is in daarvoor bestemde asbestafvalzakken.

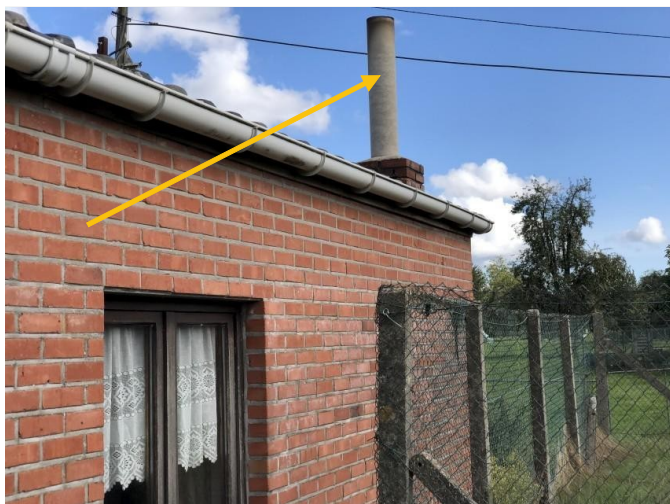
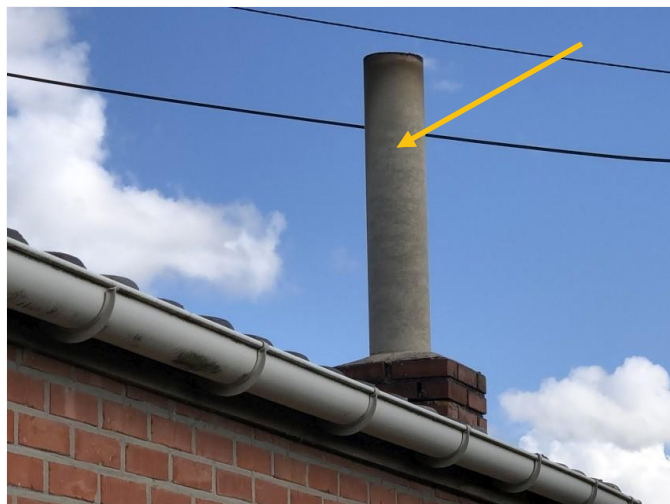
Eindbeoordeling materiaalrisico	Laag materiaalrisico en/of verlaagde kans op vezelvrijgave
---------------------------------	------------------------------------------------------------

Gebondenheid	Categorie 1: hechtgebonden in oorsprong
Asbestsoort (vezeltype)	Crocidoliet aanwezig
Asbestconcentratie	Laag (< 50%)
Afschermingsgraad van het gehele materiaal	Geheel of deels vrij aan de buitenlucht
Toestand van het materiaal	Licht beschadigd, licht verweerd. Intact materiaal type Pical – asbestboard of categorie III 'gebondenheid'

Beschrijving	Rookgasafvoer uit asbestcement
Omgeving	Buiten
Primaire drager	HVAC infrastructuur en uitrusting
Asbestmateriaal	Rookgaskanaal
Bindmiddel van asbestmateriaal	Cement
Gebondenheid op basis van bindmiddel	Hecht
Hoeveelheid (lengte - omtrek - dikte - aantal)	• 1,30 m - 25,00 cm - 1,00 cm - 1 stuk
Totaal volume	0,003 m ³
Eenvoudig bereikbaar	Ja

Verwijderen

- Verwijder dit asbestmateriaal zo snel mogelijk. Volg de toestand goed op.

- Eenvoudige handelingen: enkel door erkend asbestverwijderaar
Dit is een hechtgebonden asbest buitentoepassing.

Dit asbestmateriaal mag enkel zelf verwijderd worden als ze zonder breken losgemaakt kan worden.

Asbesttoepassingen die te veel verweerd zijn, gebroken zijn, in een slechte staat zijn of breken onder hun eigen gewicht tijdens de afbraak, dienen verwijderd te worden door een erkend asbestverwijderaar.

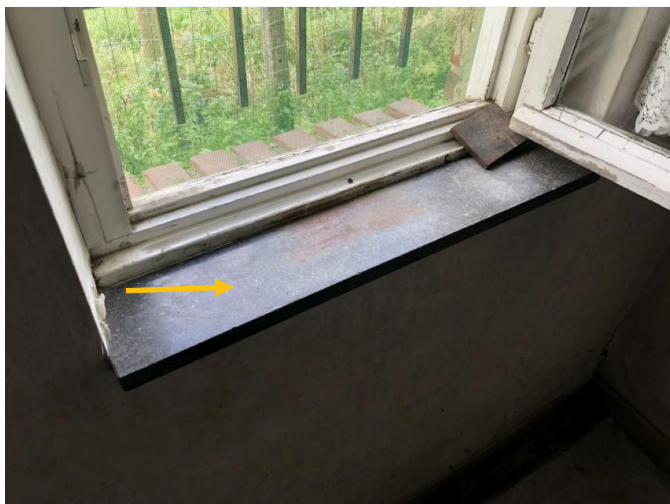
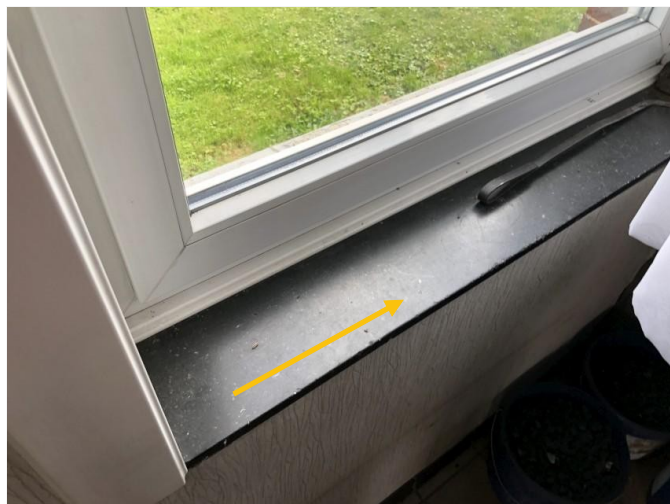
Eindbeoordeling materiaalrisico	Laag materiaalrisico en/of verlaagde kans op vezelvrijgave
---------------------------------	------------------------------------------------------------

Gebondenheid	Categorie 1: hechtgebonden in oorsprong
Asbestsoort (vezeltype)	Crocidoliet aanwezig
Asbestconcentratie	Laag (< 50%)
Afschermingsgraad van het gehele materiaal	Geheel of deels (ook) vrij aan de binnenlucht
Toestand van het materiaal	Onbeschadigd, niet verweerd

Beschrijving	Massal venstertabletten
Omgeving	Binnen
Primaire drager	Wandopening verticaal (raam, deur, ...)
Asbestmateriaal	Plaat, paneel, tablet - Type Massal
Bindmiddel van asbestmateriaal	Cement
Gebondenheid op basis van bindmiddel	Hecht
Hoeveelheid (oppervlakte - dikte - aantal)	• 4,00 m ² - 3,00 cm - 1 stuk
Totaal volume	0,12 m ³
Eenvoudig bereikbaar	Ja

Zorgvuldig beheren

- Zorg voor een veilig beheer en verwijder dit asbestmateriaal wanneer het bij werken eenvoudig bereikbaar wordt. Controleer de toestand jaarlijks op wijzigingen.

- Eenvoudige handelingen: enkel door erkend asbestverwijderaar
Massal is een asbesthoudend materiaal.
Bij eventuele vervanging van de ramen, de vensterbank ook best vervangen.
Geen vezelvrijgave momenteel, de toepassing momenteel veilig beheren.
Alvorens vervanging van andere ramen extra staalname uitvoeren.
Bij verwijdering het materiaal, het materiaal in één geheel verwijderen.

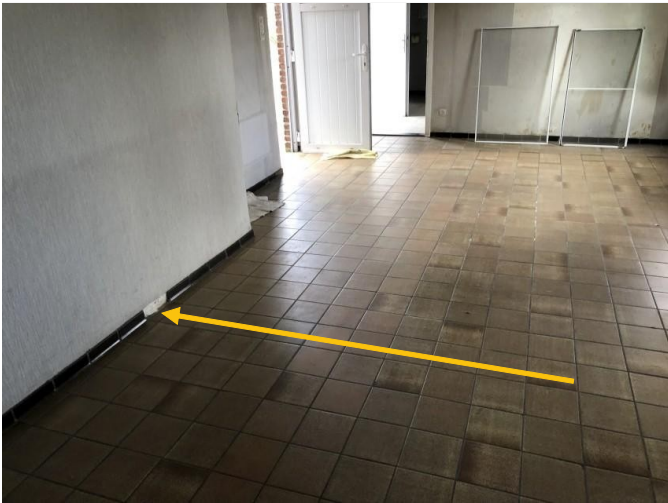
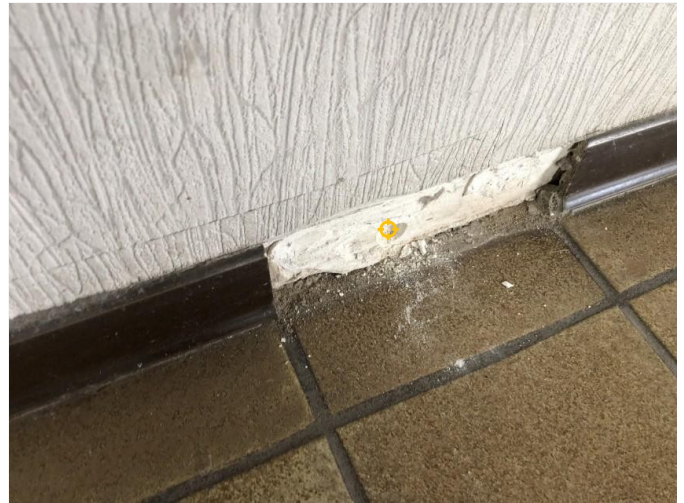
Geen asbest

#	Type	Referentie	Resultaat
5.1	Mengmonster	1 MS Pleisterwerk	Geen asbest

Beschrijving	1 MS Pleisterwerk
Omgeving	Binnen
Primaire drager	Binnenwand, plafond
Bindmiddel van materiaal	Gips - kalk

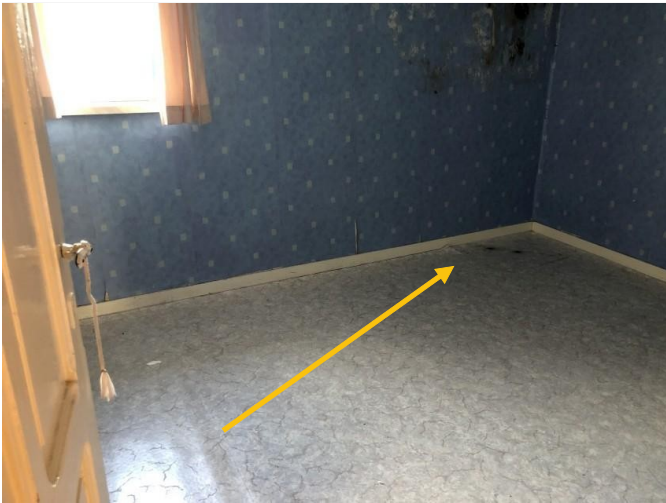
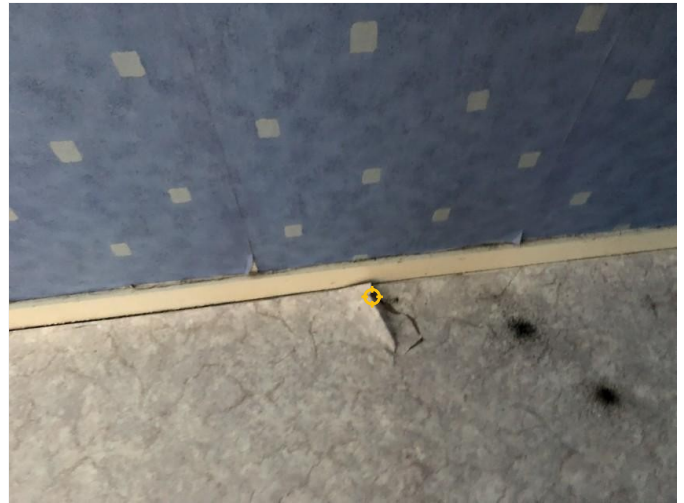
Geen asbest

#	Type	Referentie	Resultaat
6.1	Mengmonster	4 I MS I Vinylvloer 1	Geen asbest

Beschrijving	4 I MS I Vinylvloer 1
Omgeving	Binnen
Primaire drager	Vloer
Bindmiddel van materiaal	Kunststof of -hars

Gebondenheid op basis van bindmiddel	Hecht
Hoeveelheid (oppervlakte - aantal)	• 1,00 m ² - 1 stuk
Totale oppervlakte	1,00 m ²
Identificatiemethode	Vaststelling met monstername
Destructieve handeling voor identificatie	Nee
Opmerking	Staal werd genomen op de eerste verdieping, geen asbest aanwezig na labo-analyse.
