# Asbestinventarisatetest

Grasstraat 1, 3500 Hasselt

Attestnummer : **20240702-000707.001**

**Asbestveilig**

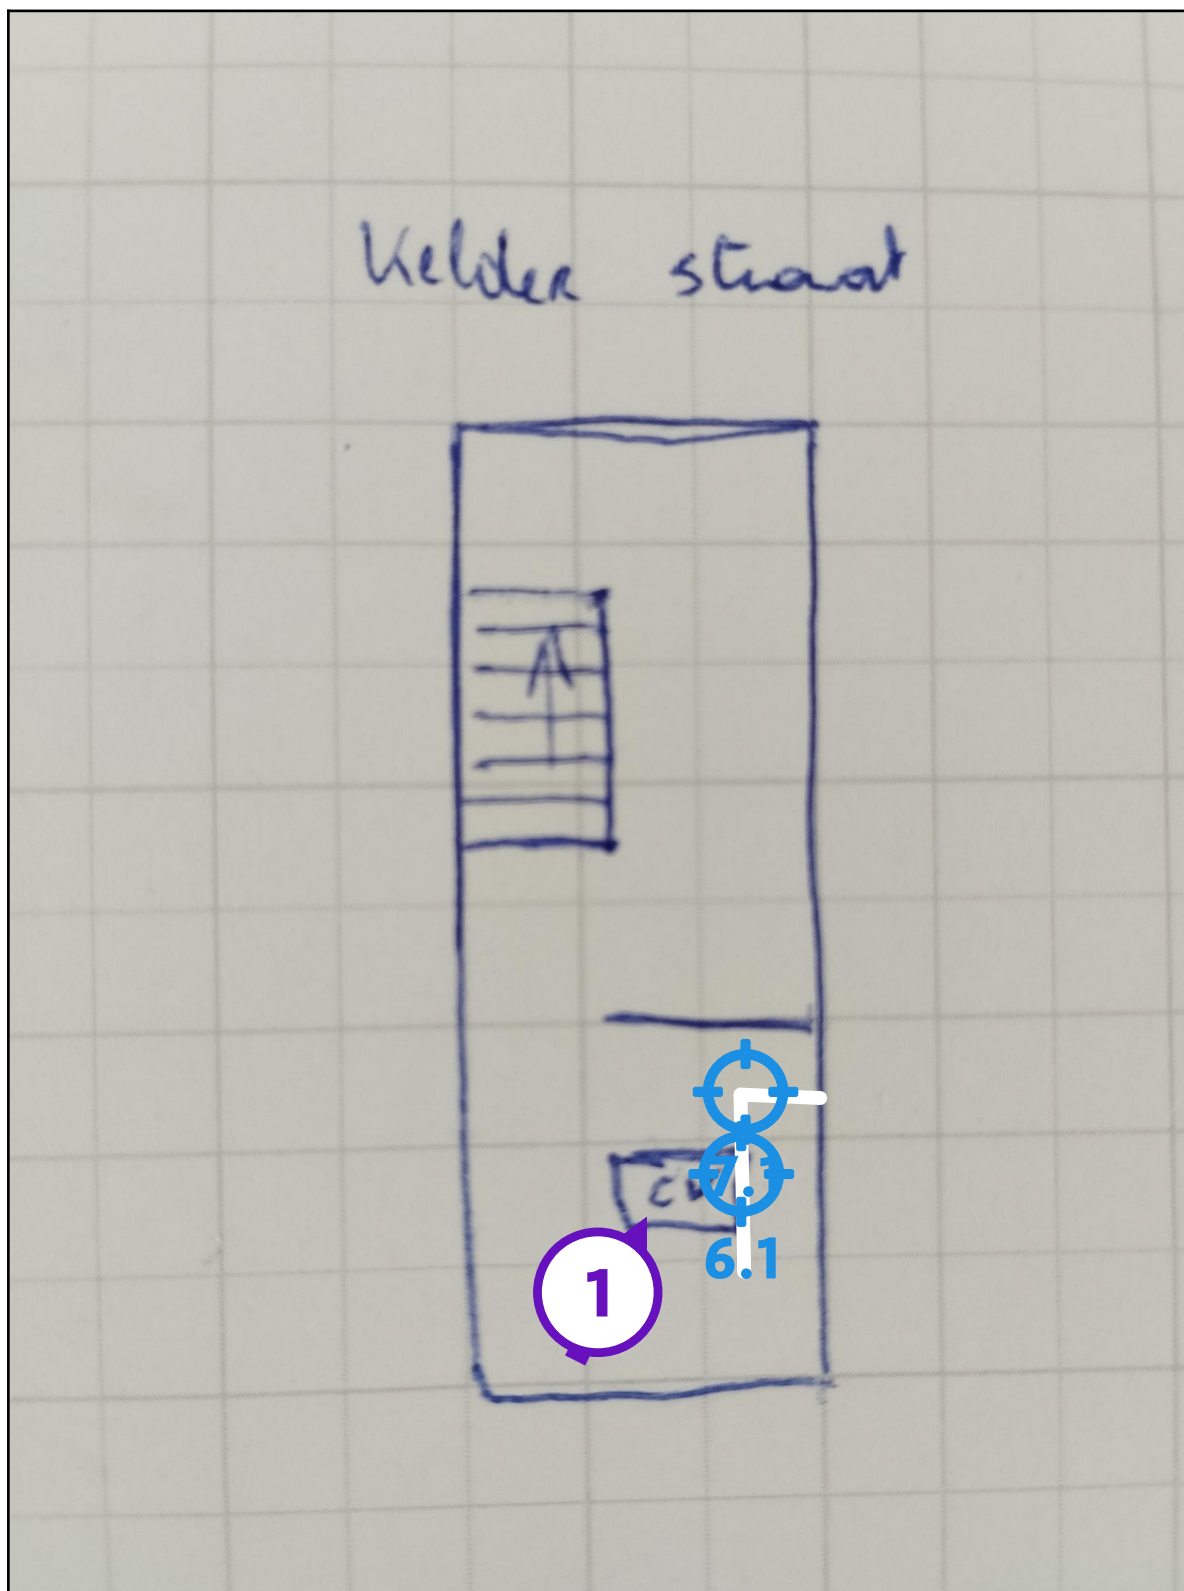
## Plan 1.10: kelder

1. CV-ketel	Advies	-
6. leidingisolatie rechte stukken	Geen asbest	-
6.1 Code: 4	Mengmonster	-
7. leidingisolatie bochten	Geen asbest	-
7.1 Code: 5	Mengmonster	-

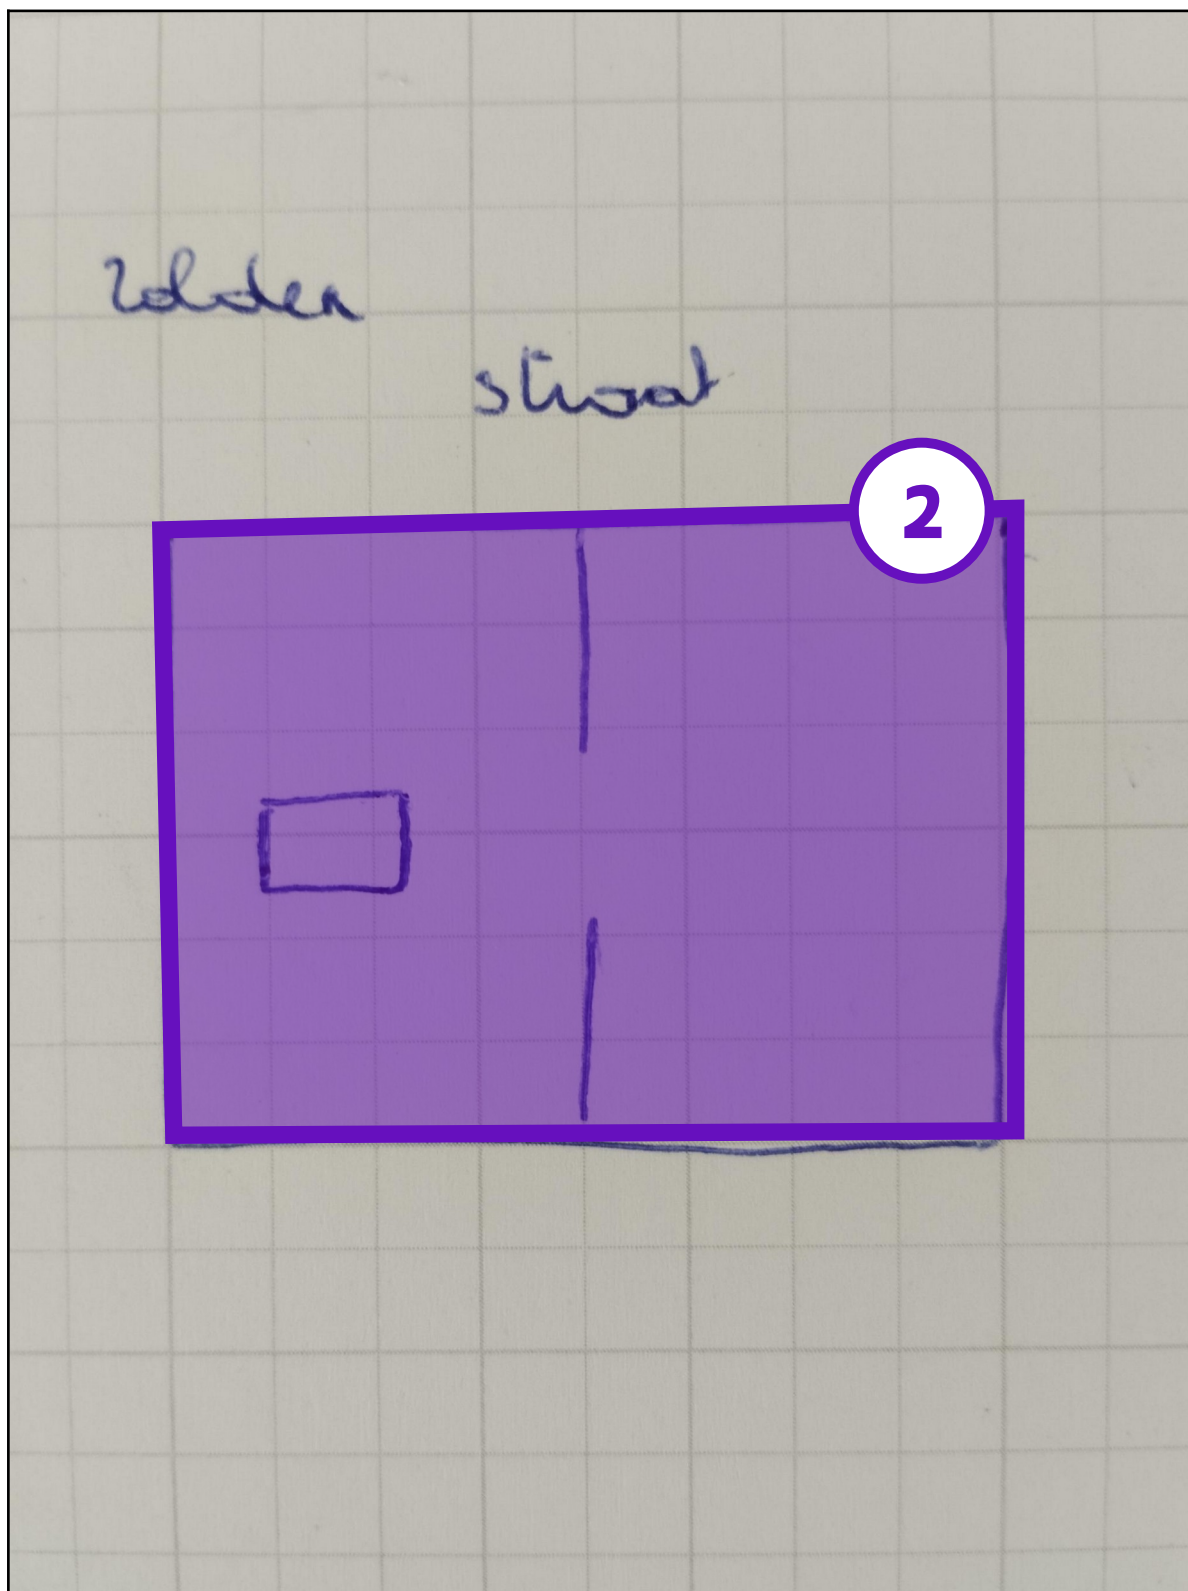
## Plan 1.11: Zolder

2. zolder	Advies	-
-----------	--------	---

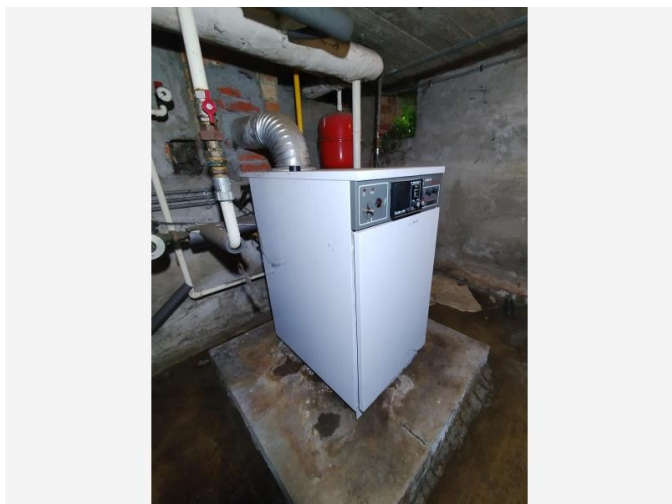
Geen bouwjaar of type van de cv-ketel teruggevonden. Niet geweten of deze asbesthoudende toepassingen bevat. Verder onderzoek noodzakelijk.

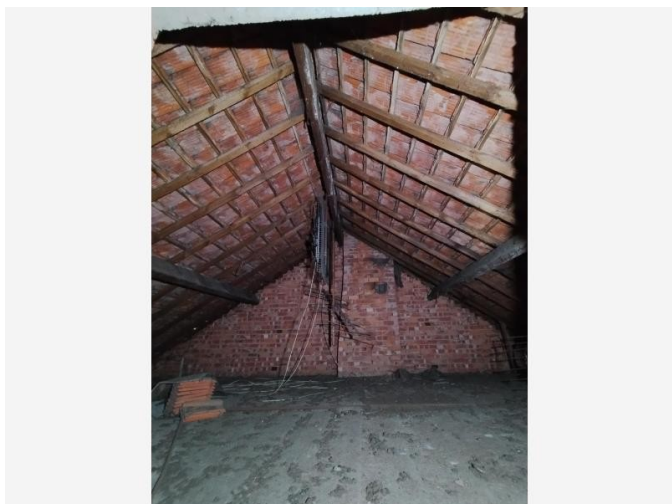
Zolder werd nagekeken, geen asbestverdachte toepassingen aangetroffen.

Geen onderdak aanwezig.

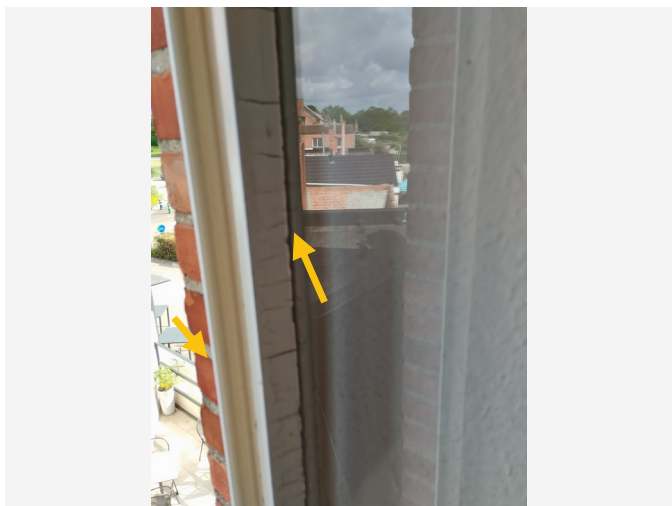
Mastiek en stopverf nagekeken, deze zijn niet-asbestverdacht.

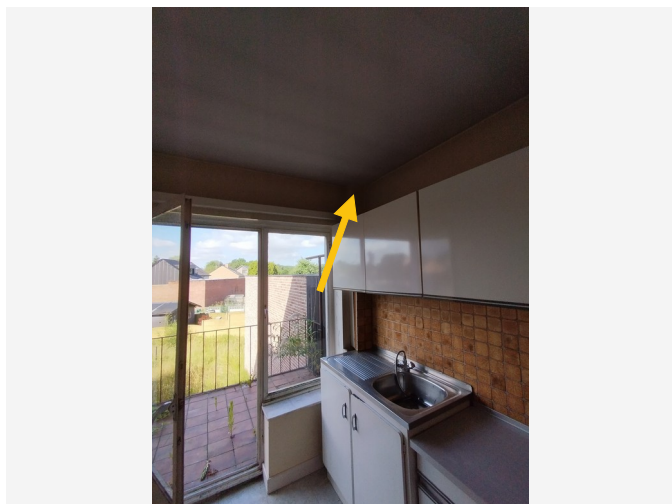
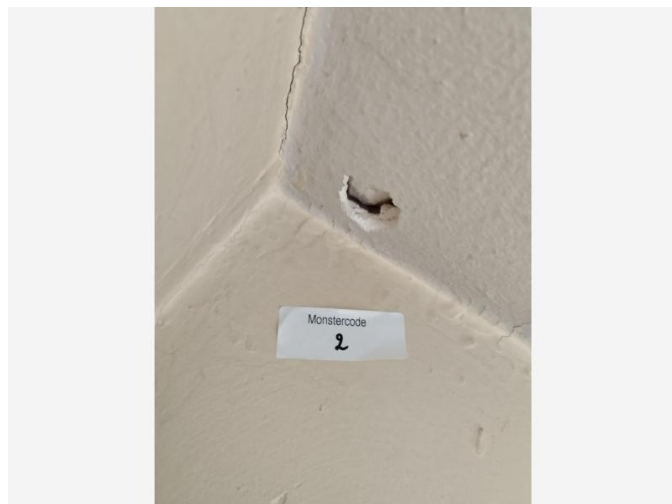
## Fiche 4: pleisterwerk plafond

Geen asbest

#	Type	Referentie	Resultaat
4.1	Mengmonster	2	Geen asbest

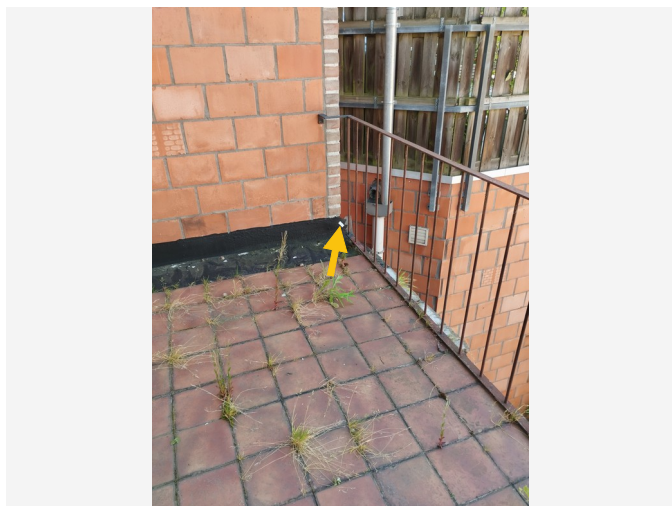
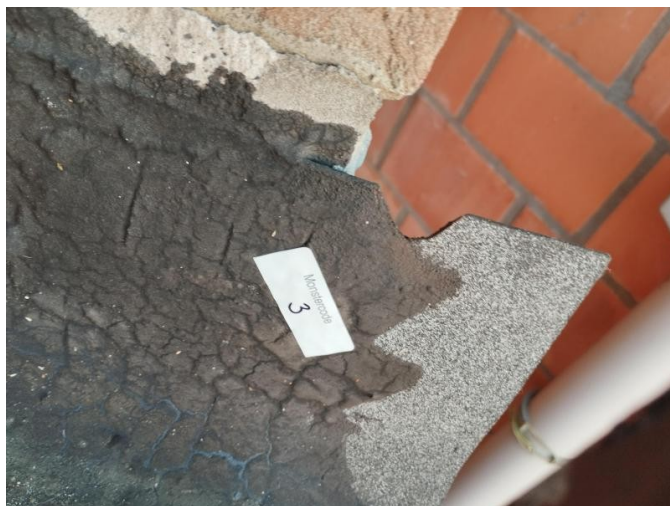
## Fiche 5: roofing terras v+1

Geen asbest

#	Type	Referentie	Resultaat
5.1	Puntmonster	3	Geen asbest

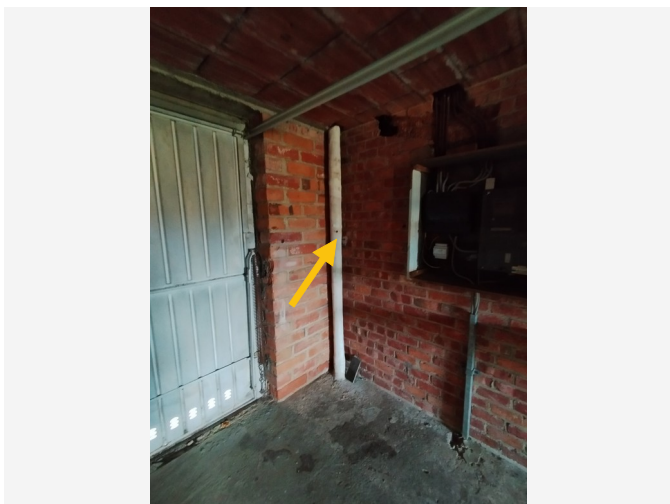
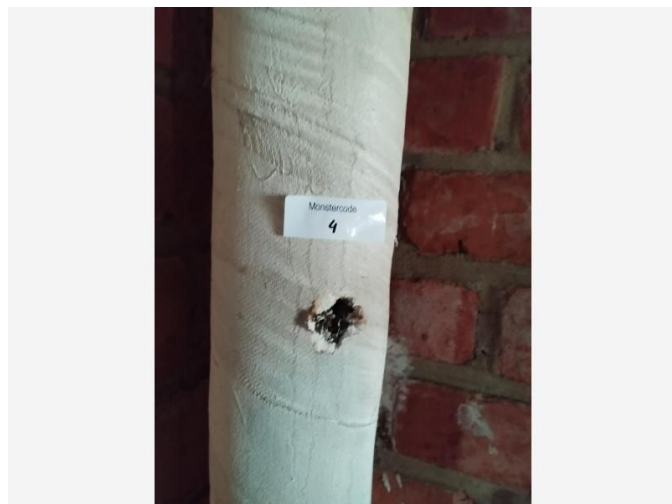
Geen asbest

#	Type	Referentie	Resultaat
6.1	Mengmonster	4	Geen asbest

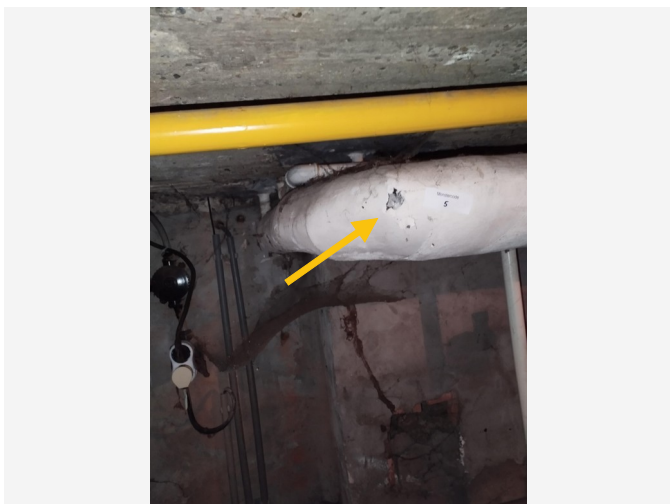
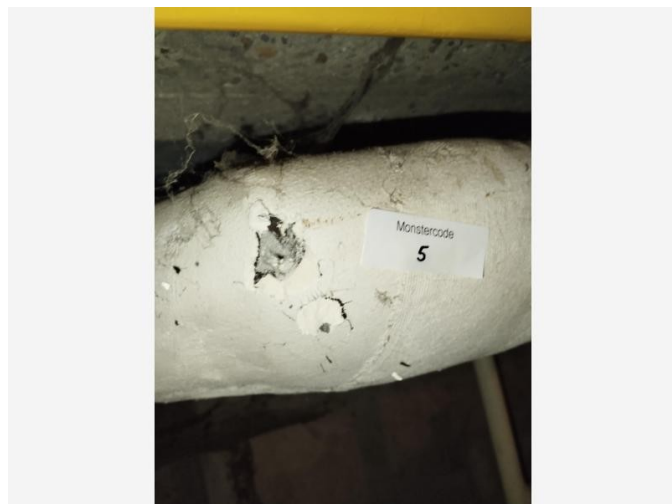
Geen asbest

#	Type	Referentie	Resultaat
7.1	Mengmonster	5	Geen asbest

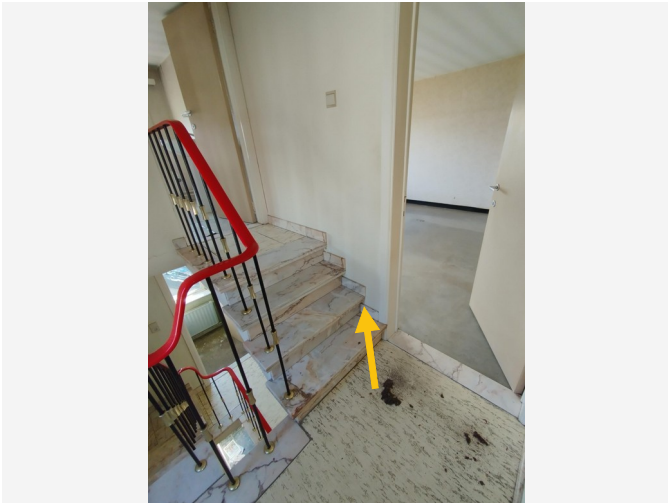
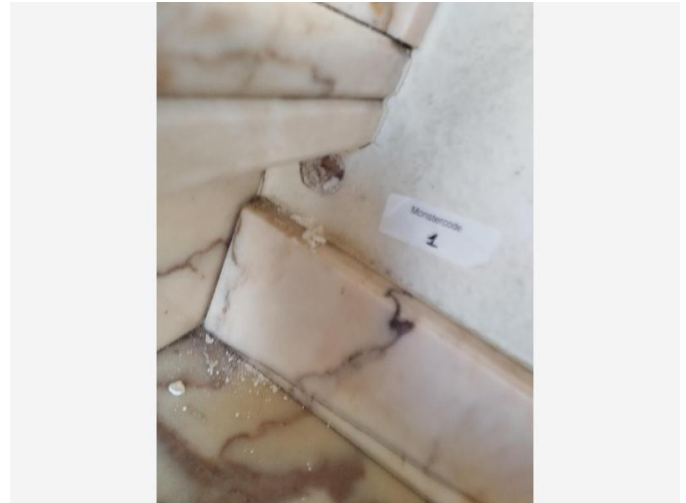
## Fiche 8: Pleisterwerk muren

Geen asbest

#	Type	Referentie	Resultaat
8.1	Mengmonster	1	Geen asbest
