Asbestinventarisatetest

Martenslindestraat 13, 3742 Bilzen

Attestnummer : 20230802-000104.001

Uitgegeven op : 08.08.2023

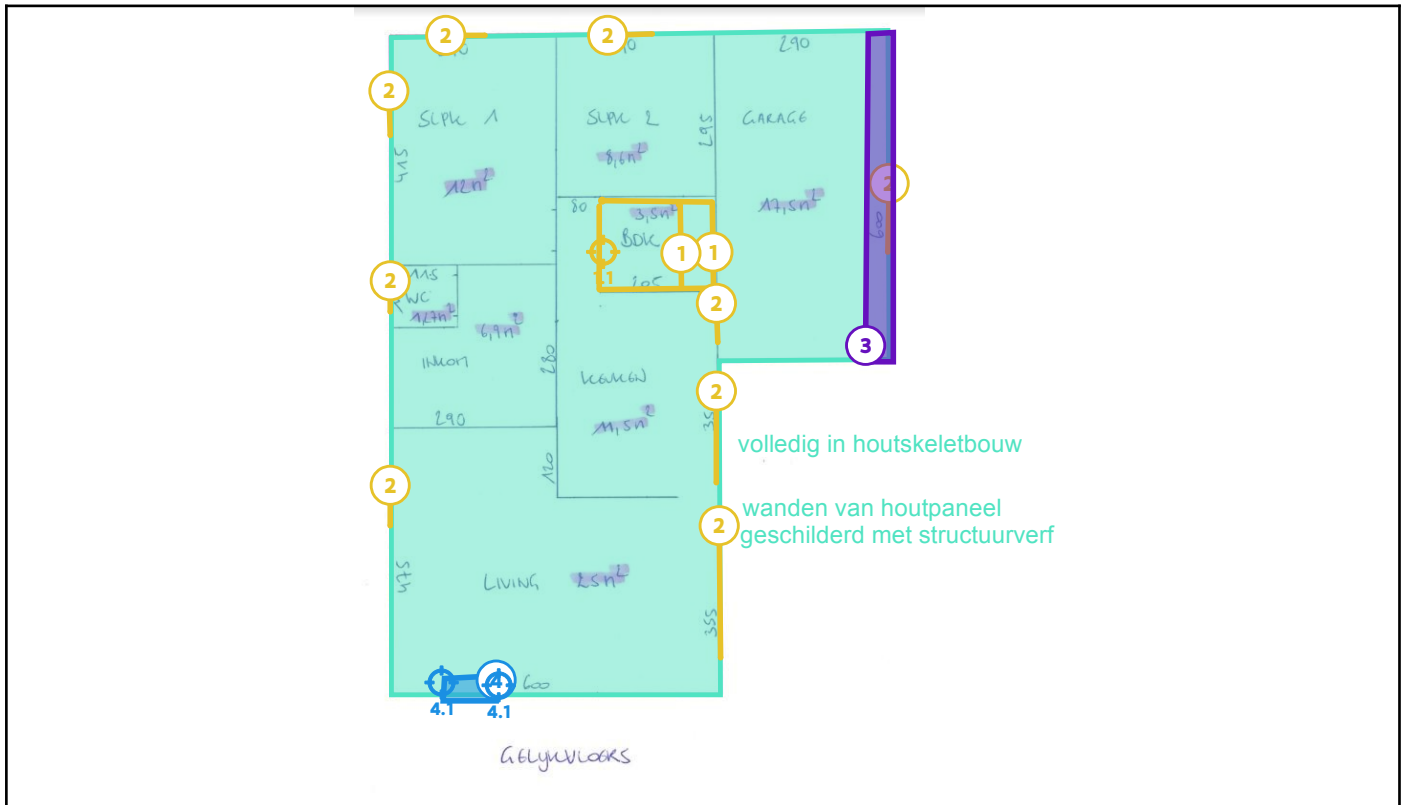
Plan 1.1: Gelijkvloers

Beschrijving	Type	Actie
1. Muurkleed lijm badkamer	Asbestmateriaal	Zorgvuldig beheren
1.1 Code: MNR01	Puntmonster	-
2. Tablet ramen buiten	Asbestmateriaal	Zorgvuldig beheren
3. Roofing lijm	Advies	-
4. MUURpleister sierschouwwand woonkamer	Geen asbest	-
4.1 Code: MNR02	Mengmonster	-

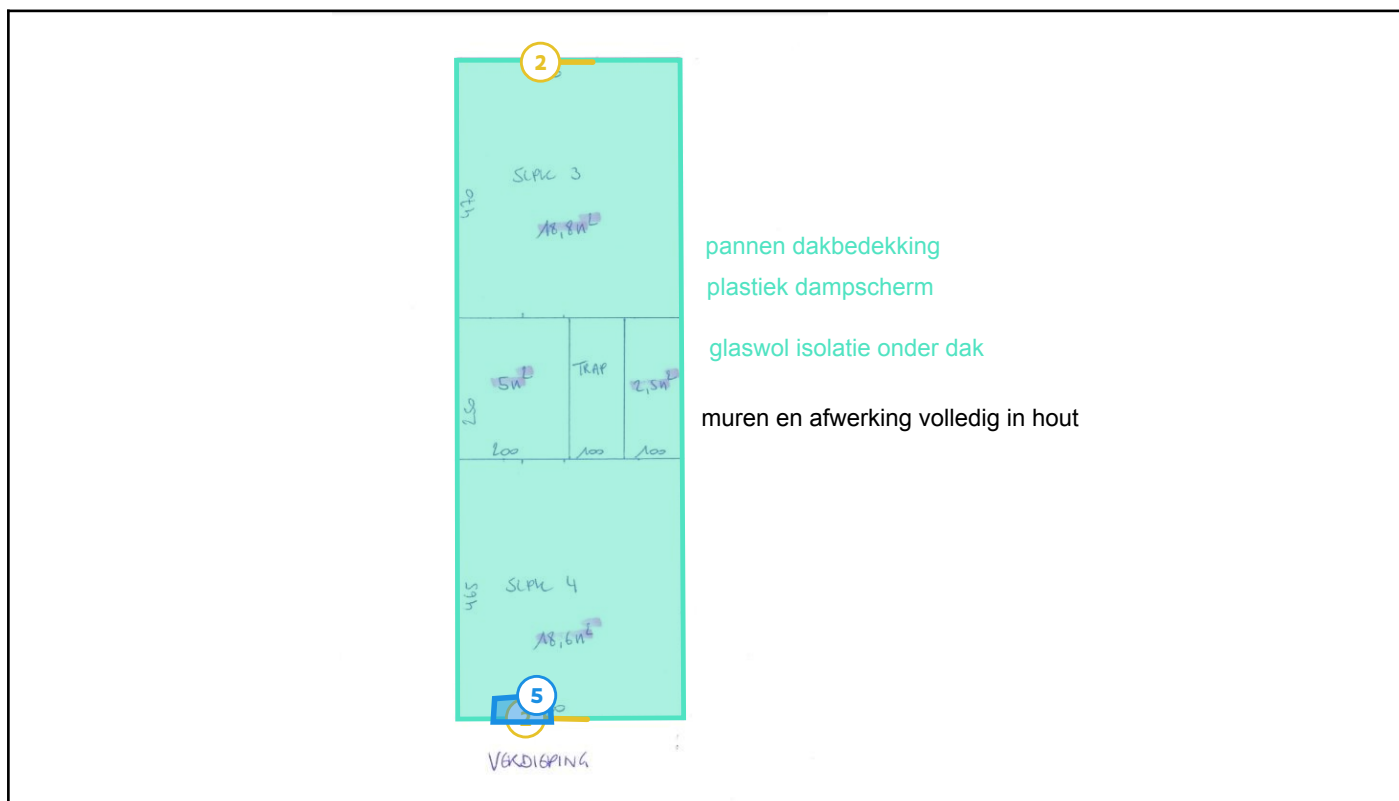
Plan 1.2: Verdiep 1

Beschrijving	Type	Actie
2. Tablet ramen buiten	Asbestmateriaal	Zorgvuldig beheren
5. Schouwhoed woning	Geen asbest	-

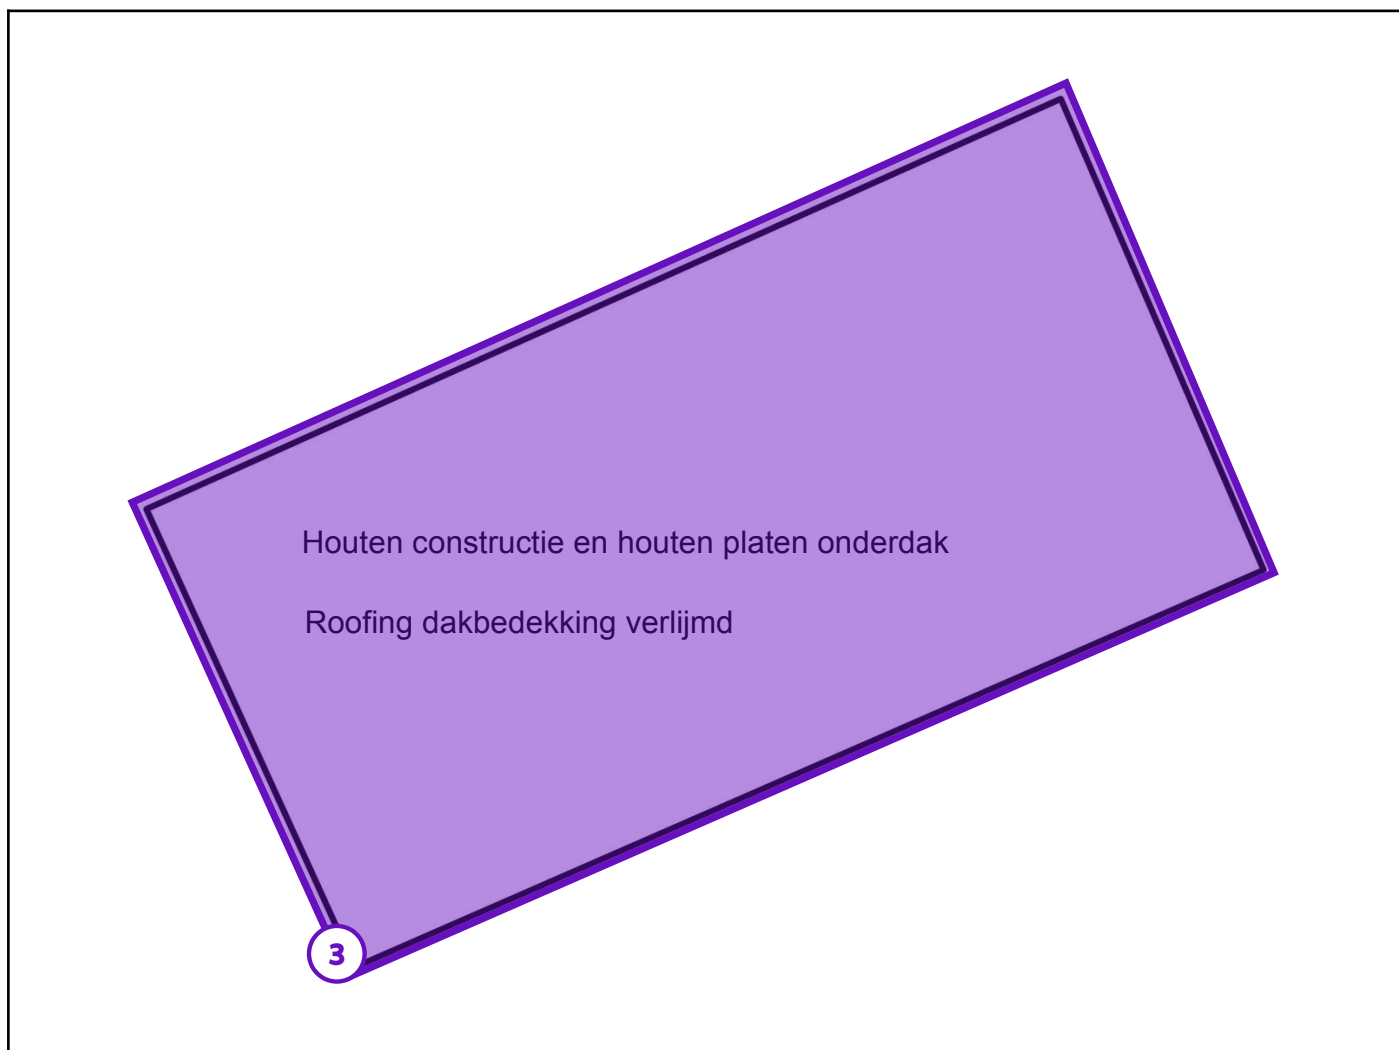
Plan 2.1: Houten Tuinhuis 1 plan

Beschrijving	Type	Actie
3. Roofing lijm	Advies	-

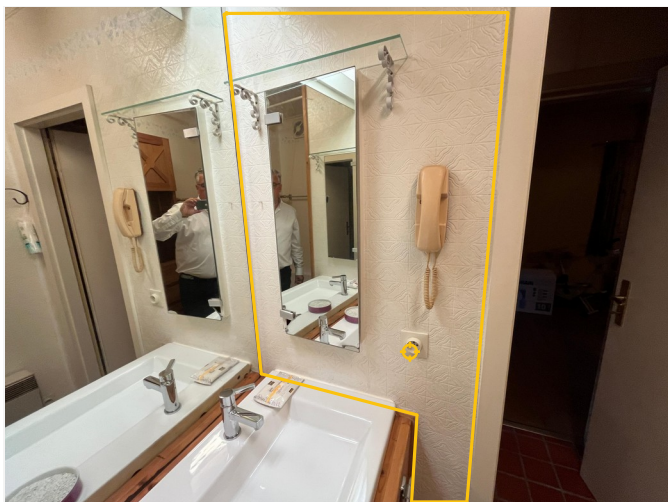
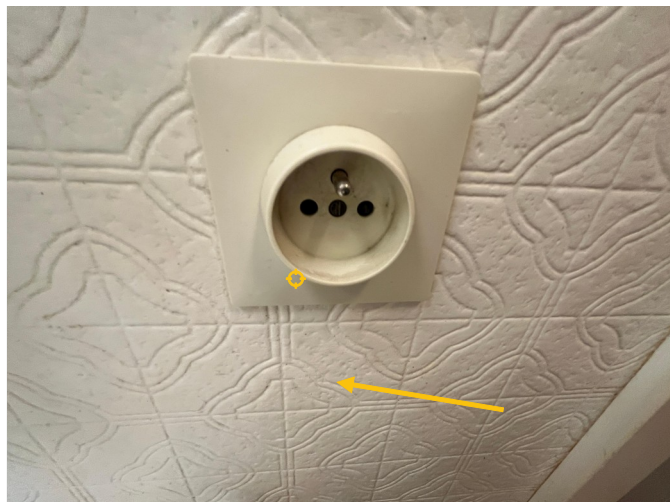
Het asbestmateriaal valt onder de mijlpaal van 2040.

Eindbeoordeling materiaalrisico	Zeer laag materiaalrisico en/of zeer lage kans op vezelvrijgave
---------------------------------	---

Gebondenheid	Categorie 1: hechtgebonden in oorsprong
Asbestsoort (vezeltype)	Alleen chrysotiel
Asbestconcentratie	Laag (< 50%)
Afschermingsgraad van het gehele materiaal	Stootvaste afscherming of omkasting
Toestand van het materiaal	Onbeschadigd, niet verweerd

#	Type	Referentie	Resultaat
1.1	Puntmonster	MNR01	Chrysotiel

Beschrijving	Muurkleed lijm badkamer
Omgeving	Binnen
Primaire drager	Binnenwand
Asbestmateriaal	In-situ afwerkingslagen - Lijm laag
Bindmiddel van asbestmateriaal	Lijm
Gebondenheid op basis van bindmiddel	Hecht
Hoeveelheid (oppervlakte - dikte - aantal)	• 16,00 m ² - 0,10 mm - 1 stuk
Totaal volume	0,002 m ³

- Zorg voor een veilig beheer. Vermijd het beschadigen van het asbestmateriaal. Controleer de toestand jaarlijks op wijzigingen.

- Eenvoudige handelingen: mag via doe-het-zelf of door werknemer(s) met opleidingsattest eenvoudige handelingen
Draag beschermingsmiddelen die voorgeschreven worden voor het verwijderen van asbest materialen, waaronder een FFP3 mondkap. Contacteer Limburg.net en de website voor de geldende regelgeving van dat moment voor het verwijderen van asbesthoudende materialen en het bekomen van geschikte verpakkingsmaterialen en persoonlijke beschermingsmiddelen.

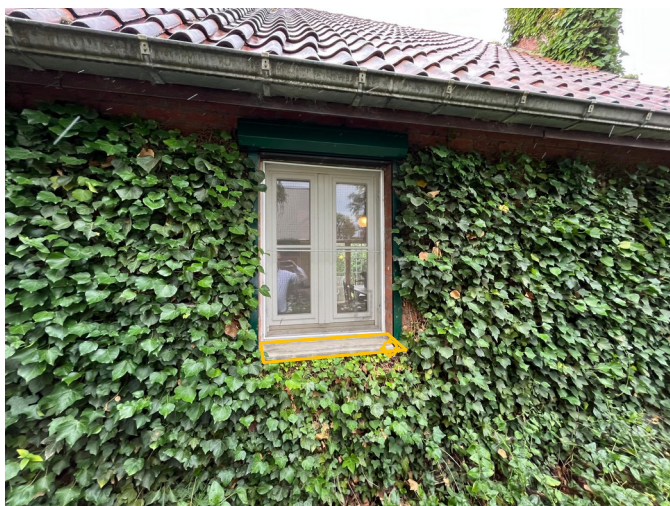
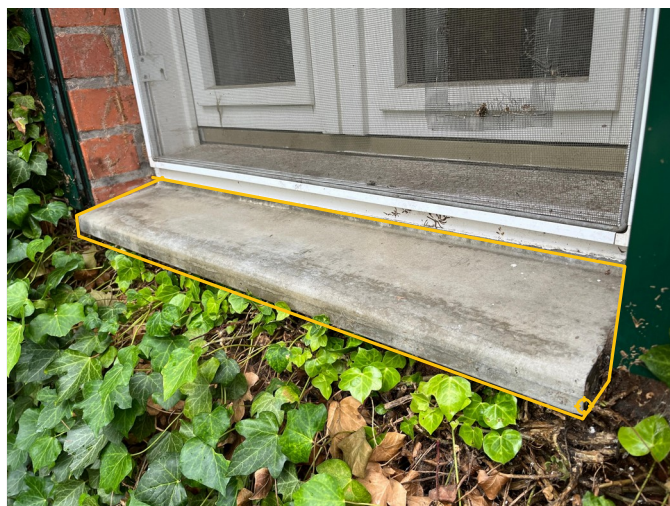
Het asbestmateriaal valt onder de mijlpaal van 2040.

Eindbeoordeling materiaalrisico	Zeer laag materiaalrisico en/of zeer lage kans op vezelvrijgave
---------------------------------	---

Gebondenheid	Categorie 1: hechtgebonden in oorsprong
Asbestsoort (vezeltype)	Alleen chrysotiel
Asbestconcentratie	Laag (< 50%)
Afschermingsgraad van het gehele materiaal	Geheel of deels vrij aan de buitenlucht
Toestand van het materiaal	Onbeschadigd, niet verweerd

#	Type	Referentie	Resultaat
2.1	Mengmonster	MNR03	Chrysotiel

Beschrijving	Tablet ramen buiten
Omgeving	Buiten
Primaire drager	Wandopening verticaal (raam, deur, ...)
Asbestmateriaal	Plaat, paneel, tablet - Type Massal
Bindmiddel van asbestmateriaal	Cement
Gebondenheid op basis van bindmiddel	Hecht
Hoeveelheid (oppervlakte - dikte - aantal)	• 1,20 m ² - 1,98 cm - 1 stuk

- Zorg voor een veilig beheer. Vermijd het beschadigen van het asbestmateriaal. Controleer de toestand jaarlijks op wijzigingen.

- Eenvoudige handelingen: mag via doe-het-zelf of door werknemer(s) met opleidingsattest eenvoudige handelingen
Draag beschermingsmiddelen die voorgeschreven worden voor het verwijderen van asbest materialen, waaronder een FFP3 mondkap. Contacteer Limburg.net en de website voor de geldende regelgeving van dat moment voor het verwijderen van asbesthoudende materialen en het bekomen van geschikte verpakkingsmaterialen en persoonlijke beschermingsmiddelen.

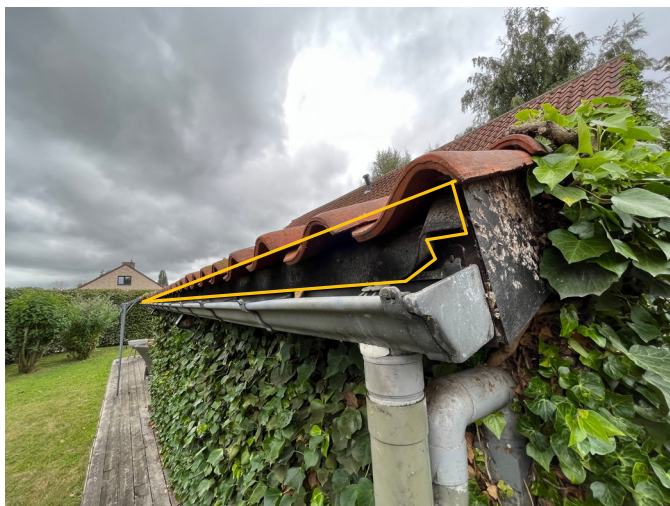
Vrije foto

Aanwezigheid van onderliggende mogelijk asbesthoudende laag is niet uit te sluiten. Indien dak (volledig) wordt vernieuwd, ook onderliggende lagen onderzoeken (bemonsteren)! Op tuinhuis en in de goot is er een slap van roofing/bitumen aanwezig dat op sommige plaatsen allicht met lijm werd bevestigd ook.

Identificatiemethode	Redelijk vermoeden
Primaire drager	Schuin dak
(Asbest)materiaal	Dak- en gevelbekleding - Roofing
Bindmiddel	Lijm
Gebondenheid bindmiddel	Hecht

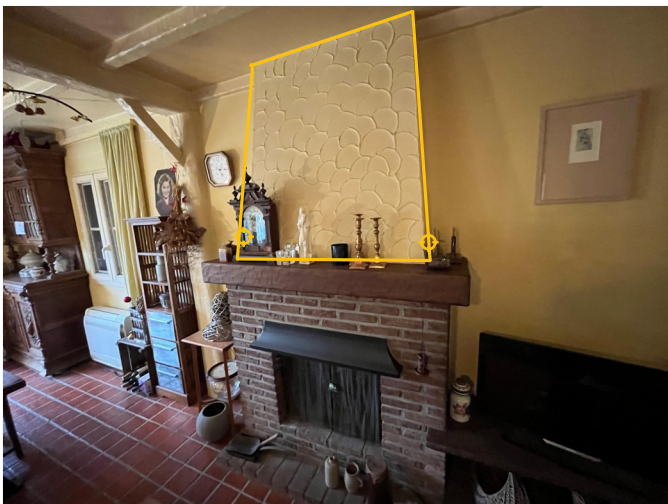
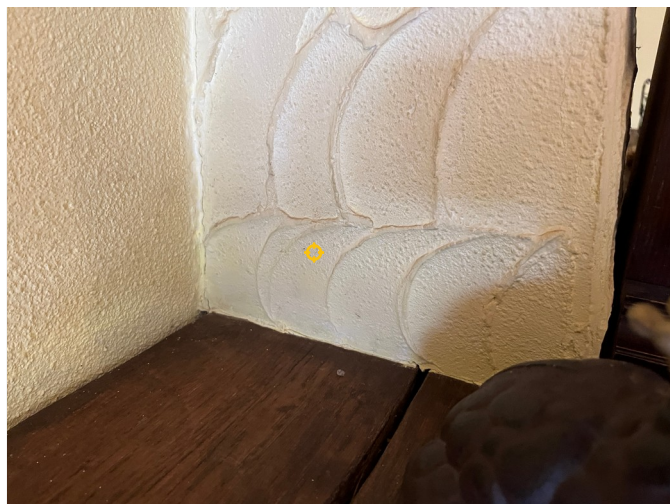
Geen asbest

#	Type	Referentie	Resultaat
4.1	Mengmonster	MNR02	Geen asbest

Beschrijving	MUURpleister sierschouwwand woonkamer
Omgeving	Binnen
Primaire drager	Binnenwand
Bindmiddel van materiaal	Gips - kalk

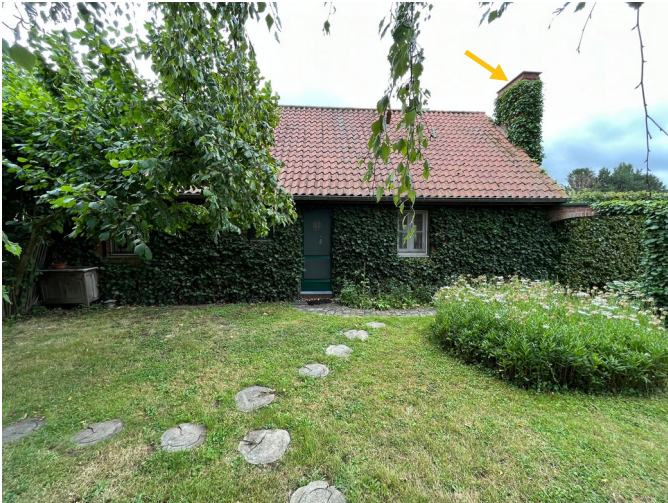
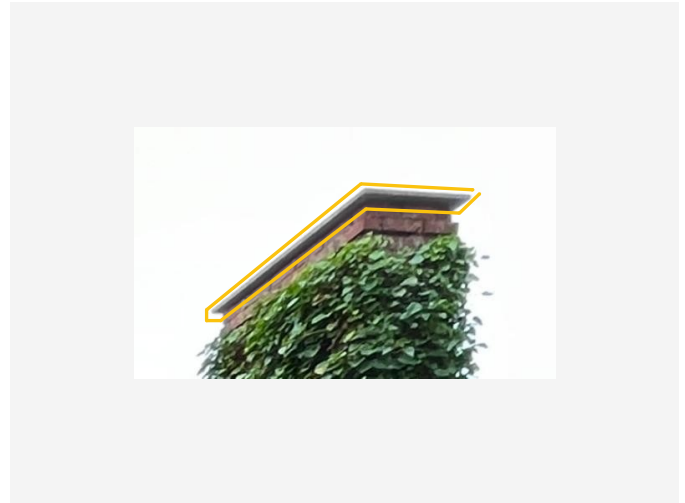
Fiche 5: Schouwhoed woning

Geen asbest

Beschrijving	Schouwhoed woning
Omgeving	Buiten
Primaire drager	HVAC infrastructuur en uitrusting
Bindmiddel van materiaal	Natuursteen
Hoeveelheid (gewicht - aantal)	• 35,00 kg - 1 stuk
Totaal gewicht	35,00 kg
Identificatiemethode	Vaststelling zonder monsternamen

Destructieve handeling voor identificatie	Nee
Opmerking	De schouwhoed werd pas na 2009 gelegd blijkt uit beelden van Google Streetview waarop de deksteen nog niet aanwezig was. Volgens de zoon van de eigenaar is het een natuursteen en werd dit ook aangeschaft na het risico bouwjaar 2000.
