Asbestinventarisatetest

Eksterlaan 26, 3500 Hasselt

Attestnummer : 20240626-000106.000

Niet-asbestveilig

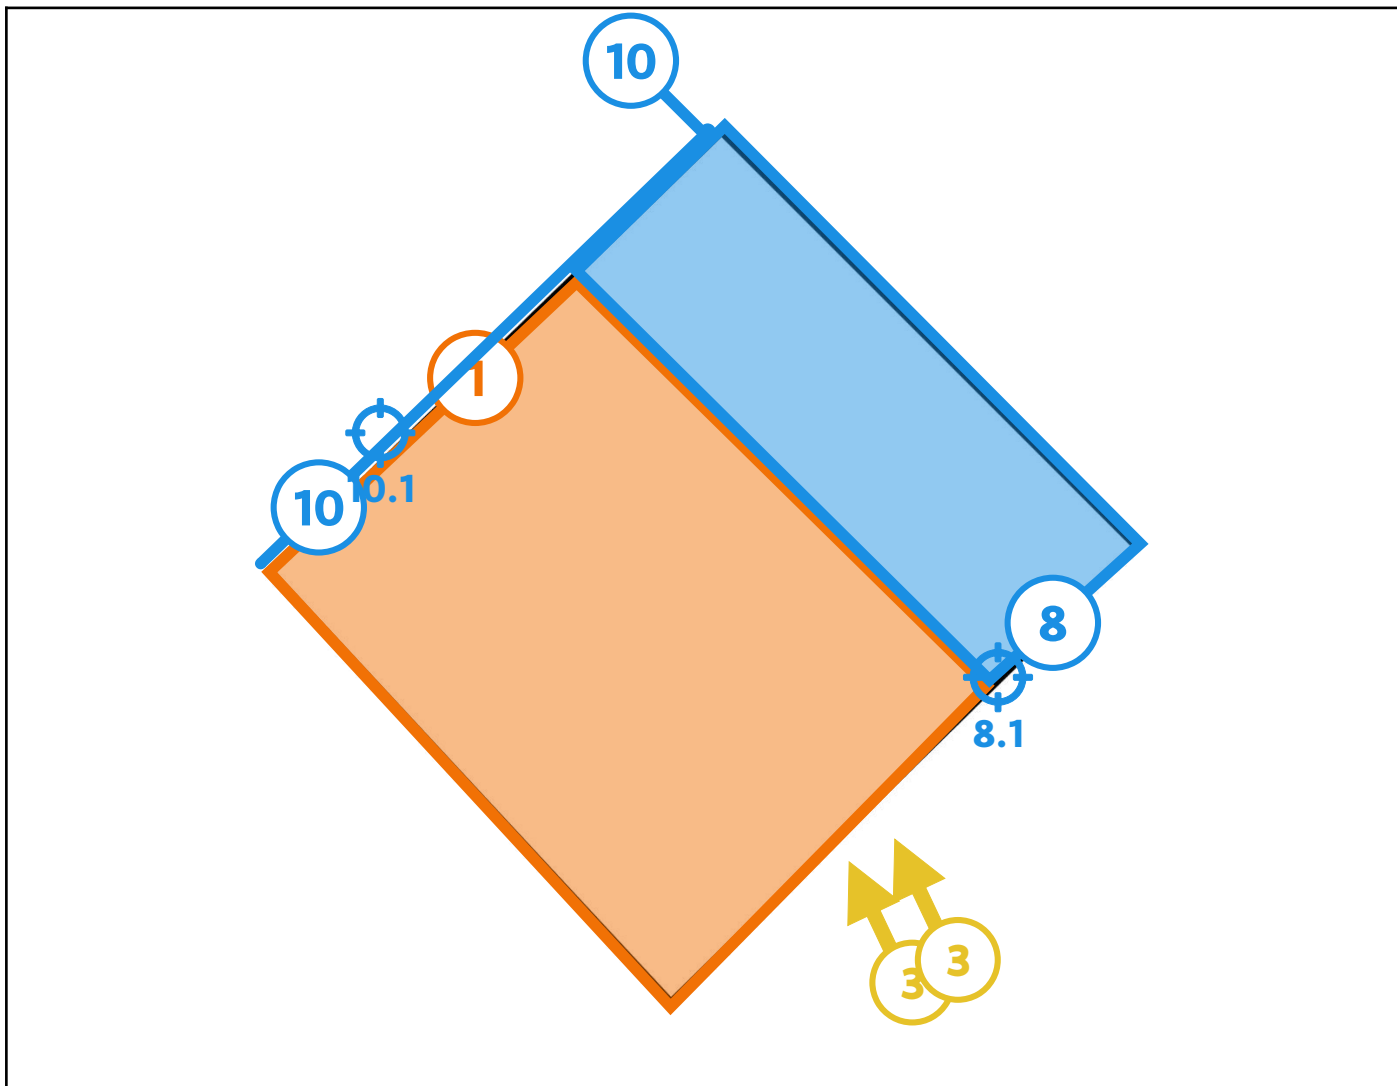
Plan 1.8: Hoofdgebouw plan buitenschil

Beschrijving	Type	Actie
1. dakleien	Asbestmateriaal	Verwijderen
3. asbestkokers voorgevel	Asbestmateriaal	Zorgvuldig beheren
8. Roofing plat dak	Geen asbest	-
8.1 Code: 1	Puntmonster	-
10. crepi achterwand	Geen asbest	-
10.1 Code: 4	Puntmonster	-

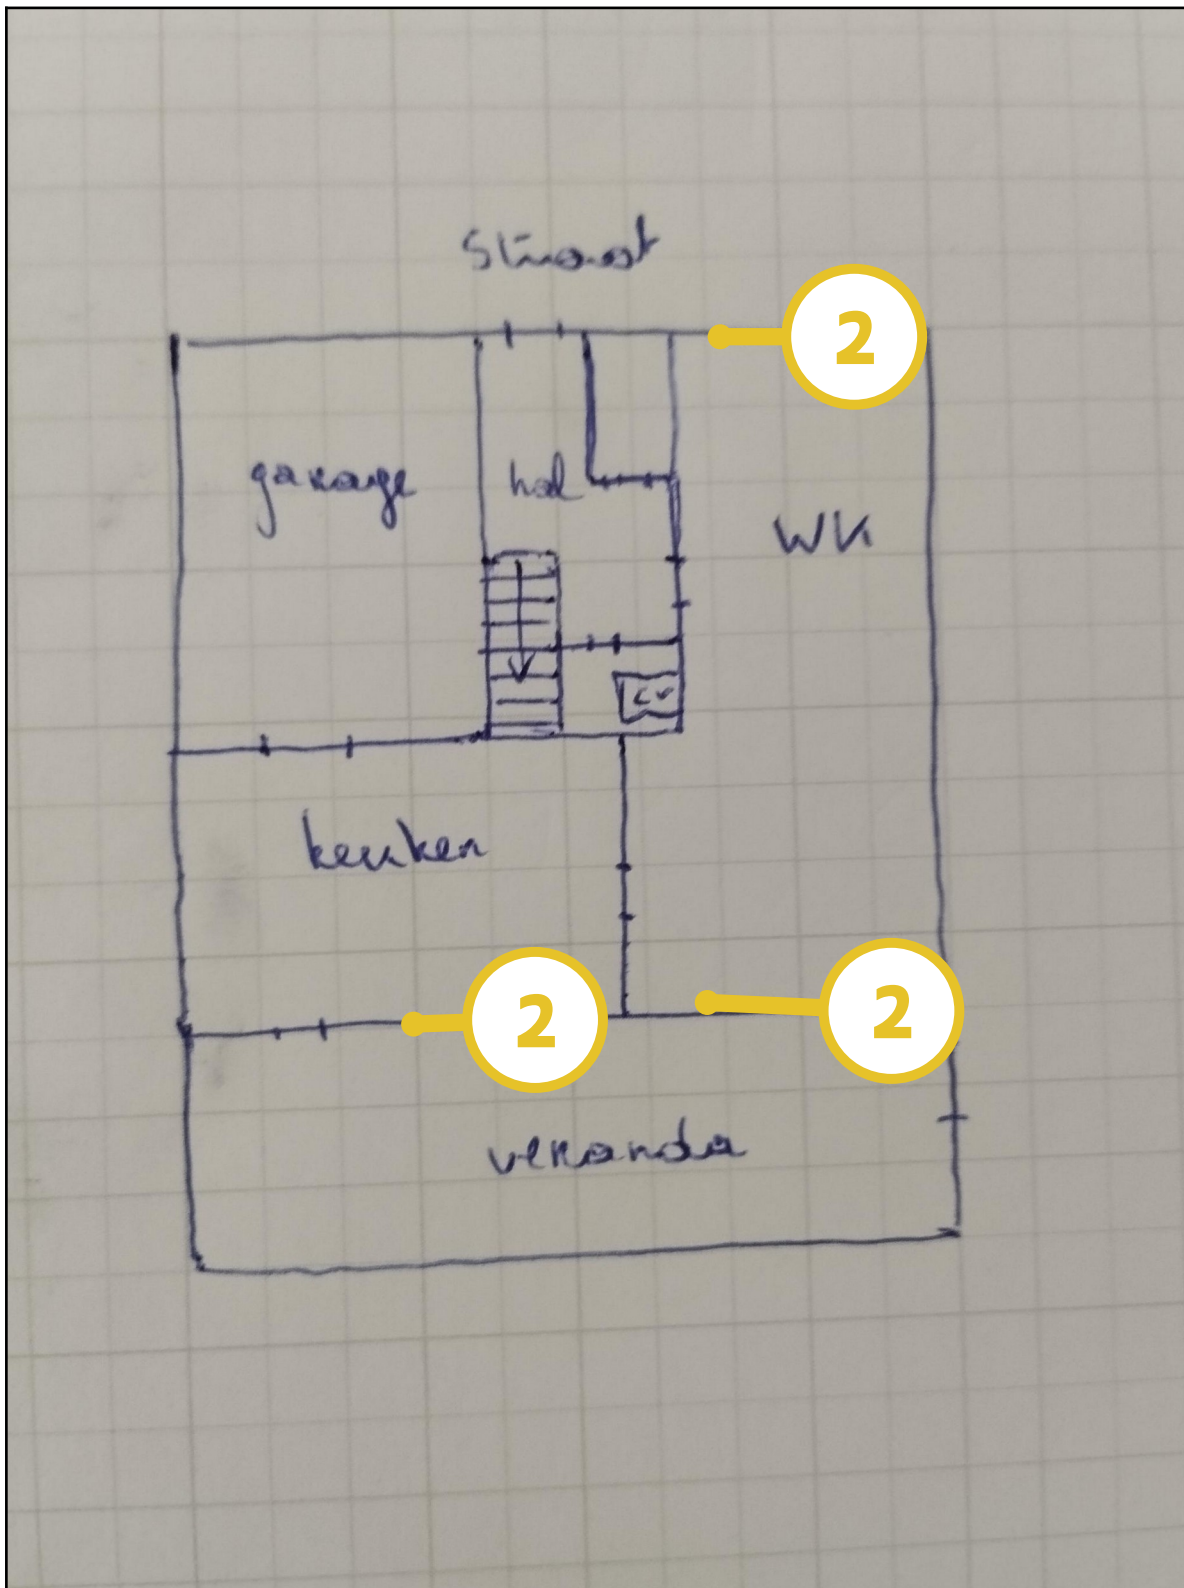
Plan 1.9: Gelijksvloers (glasal)

2. glasal platen

Asbestmateriaal

Zorgvuldig beheren

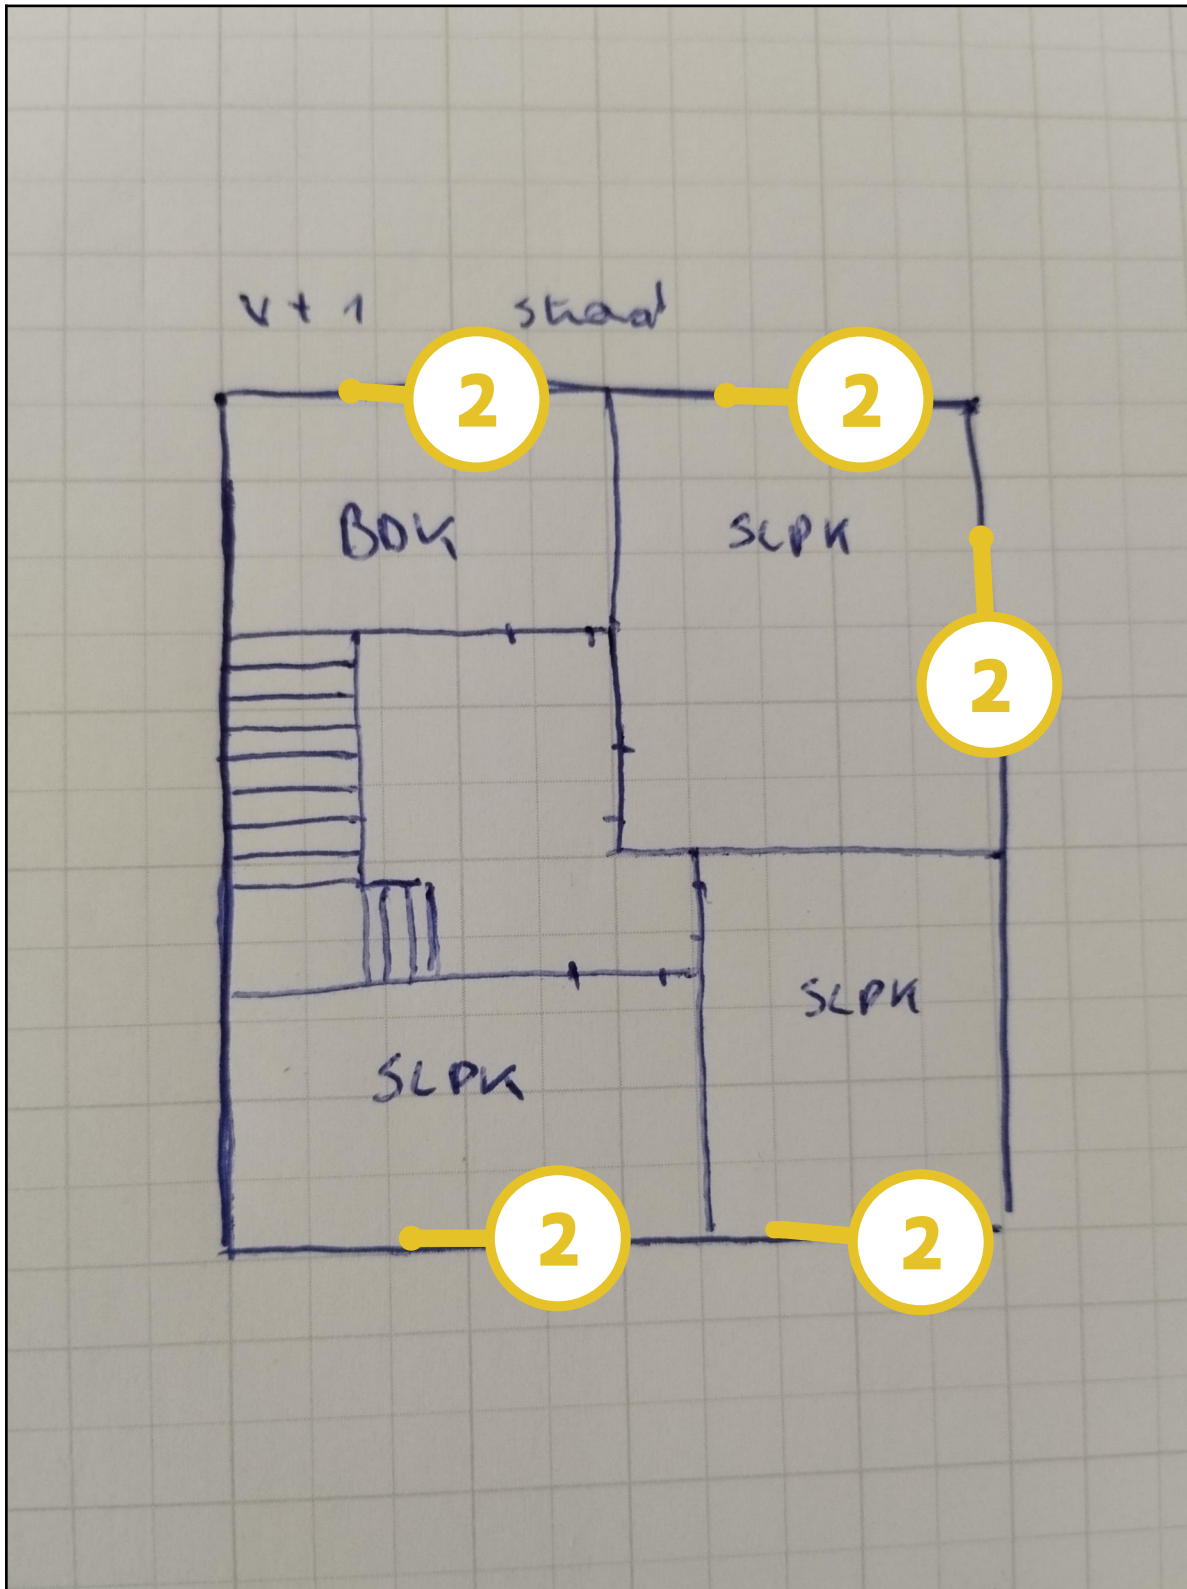
Plan 1.10: Verdiep +1

2. glasal platen

Asbestmateriaal

Zorgvuldig beheren

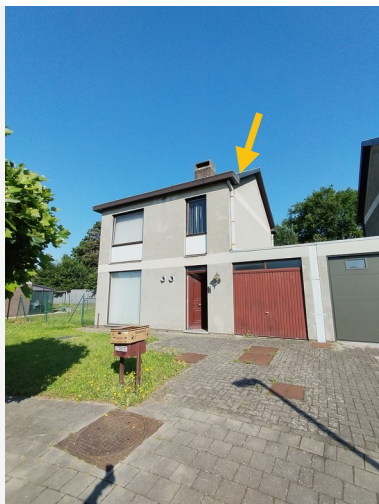
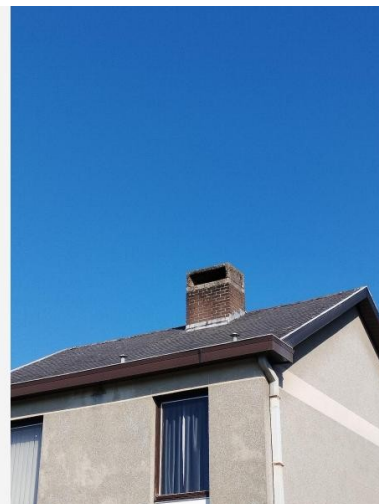
Het asbestmateriaal valt onder de mijlpaal van 2034.

Eindbeoordeling materiaalrisico	Verhoogd materiaalrisico en/of verhoogde kans op vezelvrijgave
---------------------------------	--

Gebondenheid	Categorie 1: hechtgebonden in oorsprong
Asbestsoort (vezeltype)	Crocidoliet aanwezig
Asbestconcentratie	Laag (< 50%)
Afschermingsgraad van het gehele materiaal	Geheel of deels vrij aan de buitenlucht
Toestand van het materiaal	Matig beschadigd, matig verweerd

Beschrijving	dakleien
Omgeving	Buiten
Primaire drager	Schuin dak
Asbestmateriaal	Dak- en gevelbekleding - Lei, shingle
Bindmiddel van asbestmateriaal	Cement
Gebondenheid op basis van bindmiddel	Hecht
Hoeveelheid (oppervlakte - aantal)	<ul style="list-style-type: none">• 120,00 m² - 1 stuk
Totale oppervlakte	120,00 m ²
Eenvoudig bereikbaar	Ja
Bevestigingswijze	<ul style="list-style-type: none">• Geklemd
Identificatiemethode	Vaststelling zonder monsternamen
Destructieve handeling voor identificatie	Nee

Verwijderen

- Verwijder dit asbestmateriaal zo snel mogelijk. Volg de toestand goed op.

- Eenvoudige handelingen: mag via doe-het-zelf of door werknemer(s) met opleidingsattest eenvoudige handelingen
Dragen van de nodige beschermingsmiddelen (mondmasker ffp3, handschoenen, tyvec). Indien mogelijk de ondervloer afdekken, leien voorzichtig verwijderen, extra fixeren, niet breken, niet gooien, onmiddellijk verpakken of voorzichtig in container met asbest bag plaatsen.

Gebruik geen stortkokers.

Indien leien in slechte staat zijn en kans bestaat op breken: Eenvoudige handeling opgeleid personeel, alle werknemer(s) moeten wel beschikken over een opleidingsattest eenvoudige handelingen 8u

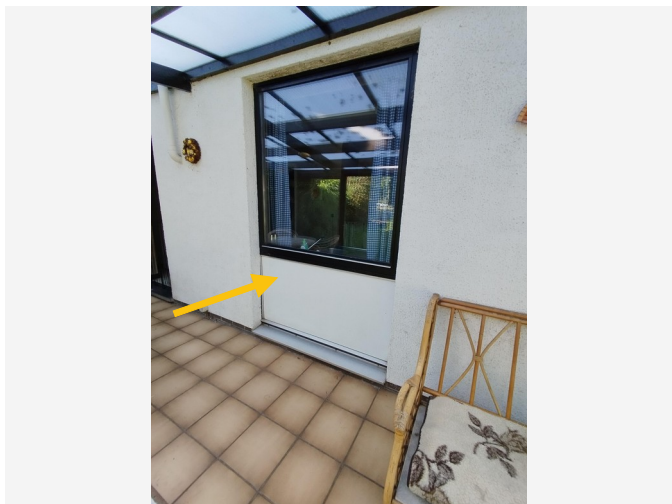
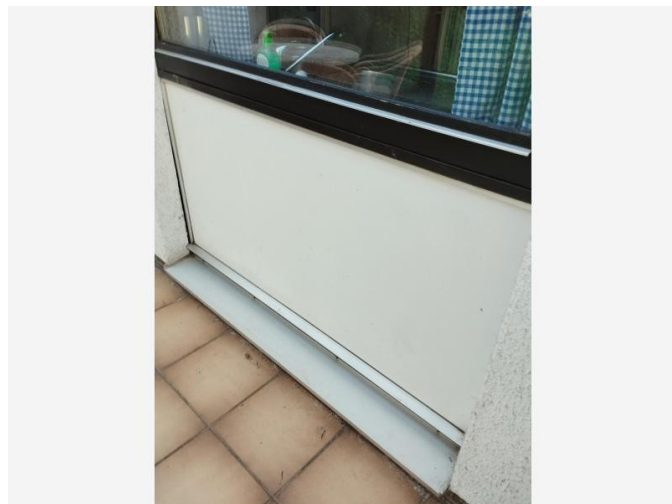
Het asbestmateriaal valt onder de mijlpaal van 2040.

Eindbeoordeling materiaalrisico	Laag materiaalrisico en/of verlaagde kans op vezelvrijgave
---------------------------------	--

Gebondenheid	Categorie 1: hechtgebonden in oorsprong
Asbestsoort (vezeltype)	Crocidoliet aanwezig
Asbestconcentratie	Laag (< 50%)
Afschermingsgraad van het gehele materiaal	Geheel of deels vrij aan de buitenlucht
Toestand van het materiaal	Onbeschadigd, niet verweerd

Beschrijving	glasal platen
Omgeving	Grenst aan binnen- en buitenlucht
Primaire drager	Wandopening verticaal (raam, deur, ...)
Asbestmateriaal	Plaat, paneel, tablet - Geëmailleerd, type Glasal
Bindmiddel van asbestmateriaal	Cement
Gebondenheid op basis van bindmiddel	Hecht
Hoeveelheid (oppervlakte - dikte - aantal)	• 1,50 m ² - 0,50 cm - 8 stuks
Totaal volume	0,06 m ³
Eenvoudig bereikbaar	Ja
Bevestigingswijze	• Geklemd
Identificatiemethode	Vaststelling zonder monstername
Destructieve handeling voor identificatie	Nee

Zorgvuldig beheren

- Zorg voor een veilig beheer. Vermijd het beschadigen van het asbestmateriaal. Controleer de toestand jaarlijks op wijzigingen.

- Eenvoudige handelingen: mag via doe-het-zelf of door werknemer(s) met opleidingsattest eenvoudige handelingen gebruik een FFP3 masker, handschoenen en tyvek . Maak de platen voorzichtig los zonder te breken , verpak dubbel met plastic folie

EH opgeleid personeel 8 u basis . Bij vervangen van de ramen kunnen de panelen mee verwijderd worden door de plaatsers van nieuw raamwerk. Alle werknemer(s) moeten wel beschikken over een opleidingsattest eenvoudige handelingen 8u.

Raam/deur kader stofvrij maken dmv puntafzuiging met een hepa stofzuiger.

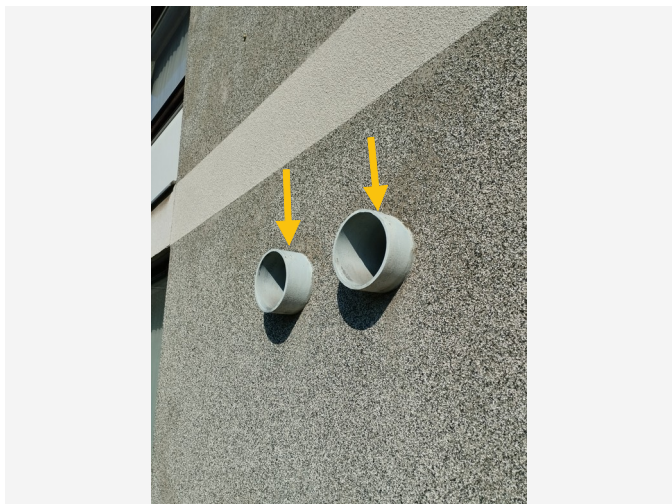
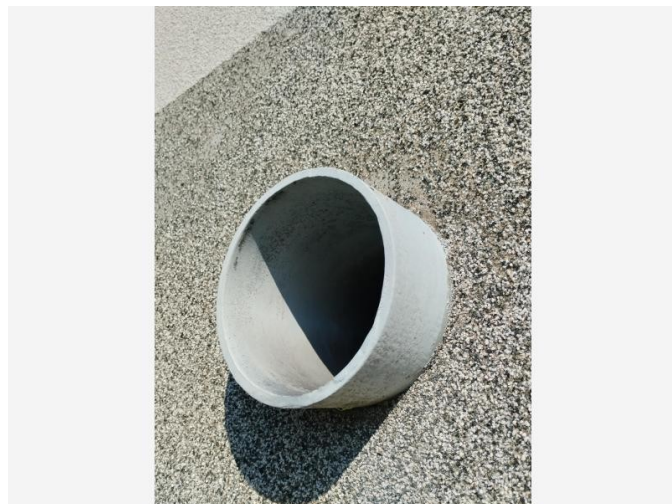
Het asbestmateriaal valt onder de mijlpaal van 2040.

Eindbeoordeling materiaalisico	Laag materiaalisico en/of verlaagde kans op vezelvrijgave
--------------------------------	---

Gebondenheid	Categorie 1: hechtgebonden in oorsprong
Asbestsoort (vezeltype)	Crocidoliet aanwezig
Asbestconcentratie	Laag (< 50%)
Afschermingsgraad van het gehele materiaal	Geheel of deels vrij aan de buitenlucht
Toestand van het materiaal	Onbeschadigd, niet verweerd

Beschrijving	asbestkokers voorgevel
Omgeving	Grenst aan binnen- en buitenlucht
Primaire drager	Wand buitenschil
Asbestmateriaal	Buis, koker, leiding, pijp, doorvoer
Bindmiddel van asbestmateriaal	Cement
Gebondenheid op basis van bindmiddel	Hecht
Hoeveelheid (lengte - omtrek - dikte - aantal)	<ul style="list-style-type: none">• 0,70 m - 80,00 cm - 1,50 cm - 2 stuks
Totaal volume	0,017 m ³
Eenvoudig bereikbaar	Ja
Bevestigingswijze	<ul style="list-style-type: none">• Verlijmd, ingegoten, versmeerd
Identificatiemethode	Vaststelling zonder monstername
Destructieve handeling voor identificatie	Nee

Zorgvuldig beheren

- Zorg voor een veilig beheer. Vermijd het beschadigen van het asbestmateriaal. Controleer de toestand jaarlijks op wijzigingen.

- Eenvoudige handelingen: mag via doe-het-zelf of door werknemer(s) met opleidingsattest eenvoudige handelingen
De buis kan voorzichtig losgebeiteld worden , extra bevochtigen om stof te voorkomen + dragen van de nodige beschermingsmiddelen (mondmasker ffp3, handschoenen,tyvec) Bij de gemeente/containerpark afsluitzakken halen om dubbel in te pakken en af te voeren naar het containerpark als hechtgebonden asbestafval.

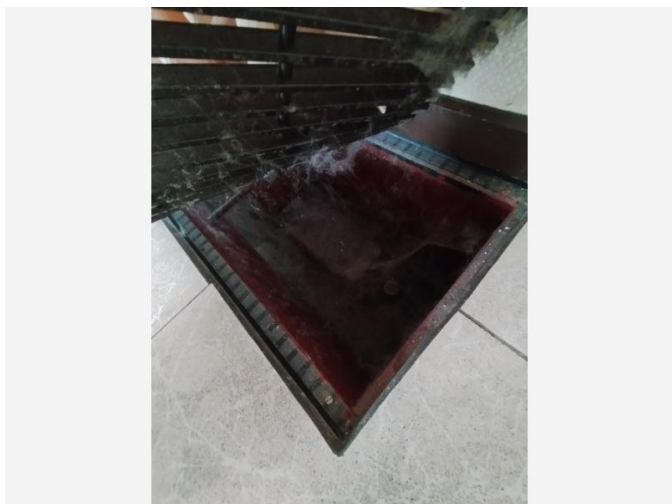
Convectoren nagekeken, geen asbesthoudende toepassingen aangetroffen.

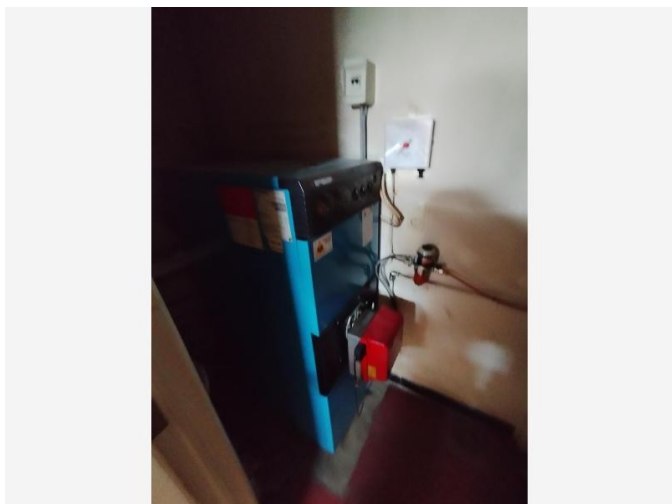
Ketel van het jaar 1997, niet-asbeshoudend.

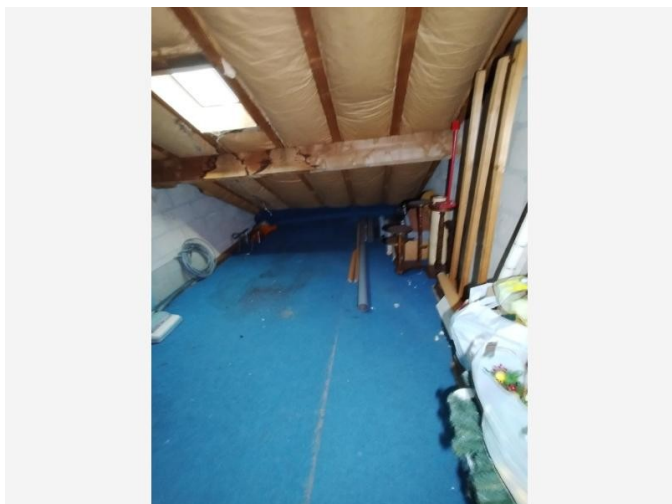
Zolder nagekeken, geen asbesthoudende toepassingen aangetroffen.

Geen onderdak aanwezig.

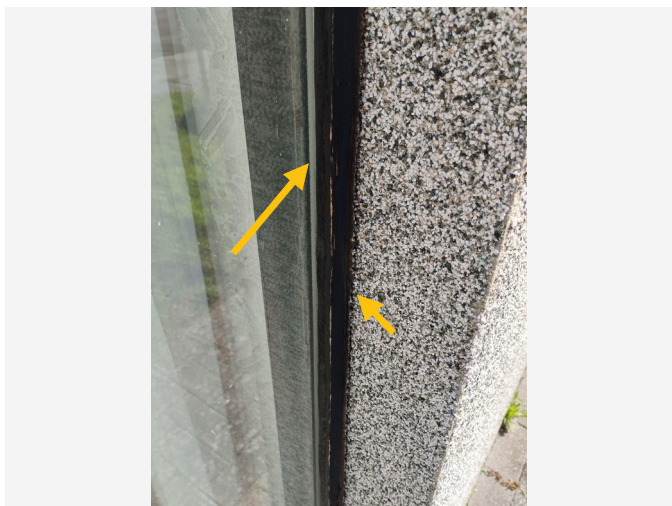
Stopverf en mastiek zijn flexibel en niet-asbestverdacht

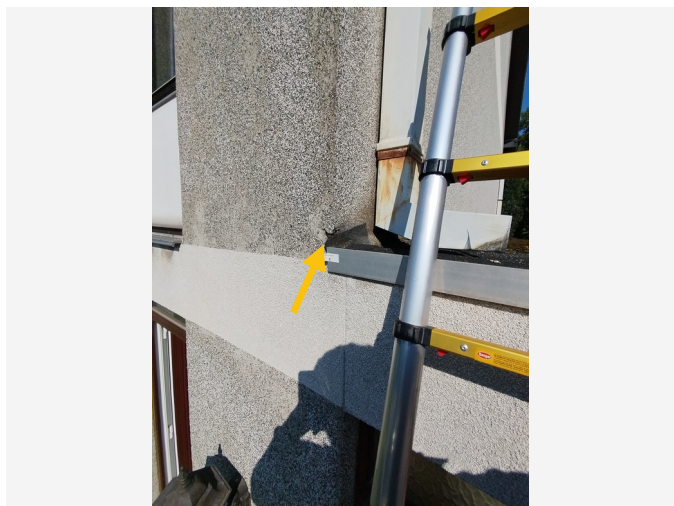
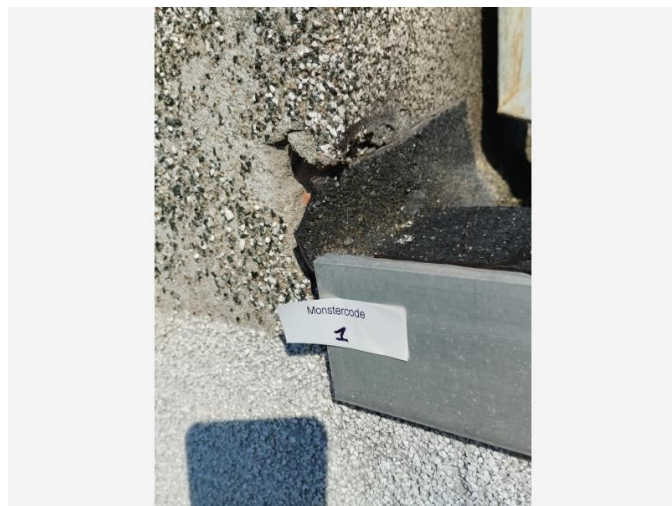
Geen asbest

#	Type	Referentie	Resultaat
8.1	Puntmonster	1	Geen asbest

Beschrijving	Roofing plat dak
Omgeving	Buiten
Primaire drager	Plat dak
Bindmiddel van materiaal	Bitumen (roofing, teer, asfalt)
Gebondenheid op basis van bindmiddel	Hecht
Hoeveelheid (oppervlakte - aantal)	• 30,00 m ² - 1 stuk
Totale oppervlakte	30,00 m ²
Identificatiemethode	Vaststelling met monstername
Destructieve handeling voor identificatie	Nee
Opmerking	Er werd een staal genomen aan een overlappend stuk roofing waardoor de waterdichtheid van de dakbedekking niet in het gedrang komt. Het is niet duidelijk of er asbestverdachte onderlagen aanwezig zijn. Extra controle/staalname aangewezen bij renovatiewerken. De vermelde oppervlaktes, diktes en volumes betreffen een bereedeneerde schatting. Er worden geen rechten verleend aan deze oppervlaktes/diktes/volumes.

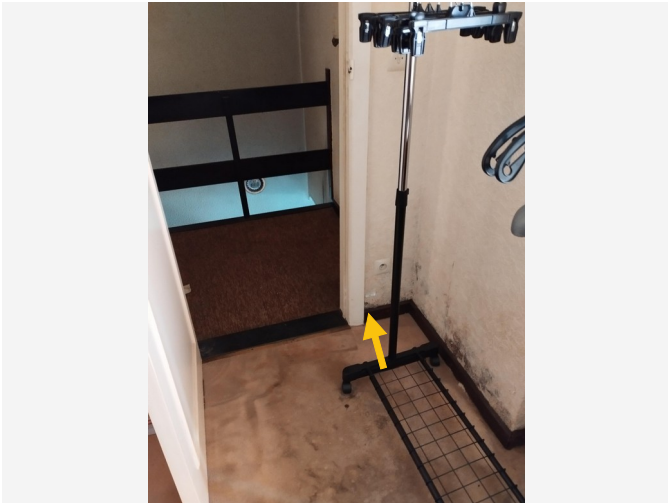
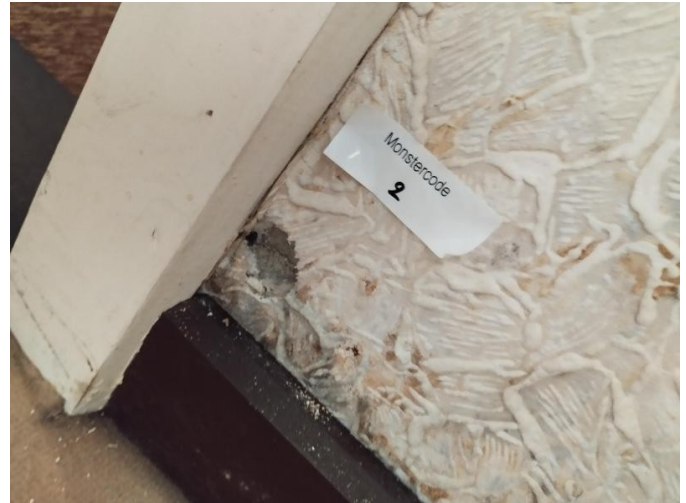
Fiche 9: Pleisterwerk muren

Geen asbest

#	Type	Referentie	Resultaat
9.1	Mengmonster	2	Geen asbest

Beschrijving	Pleisterwerk muren
Omgeving	Binnen
Primaire drager	Binnenwand
Bindmiddel van materiaal	Gips - kalk
Gebondenheid op basis van bindmiddel	Niet-hechtgebonden
Hoeveelheid (oppervlakte - dikte - aantal)	• 1.243,00 m ² - 1,00 cm - 1 stuk
Totaal volume	12,43 m ³
Identificatiemethode	Vaststelling met monsternamen
Destructieve handeling voor identificatie	Nee
Opmerking	Natte ruimte: Keuken Individuele ruimte: slaapkamer Traphal: hal stookolieruimte: CV-kamer

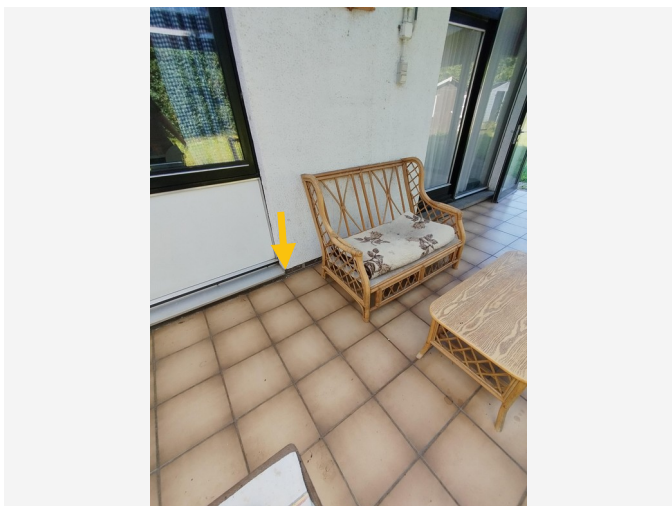
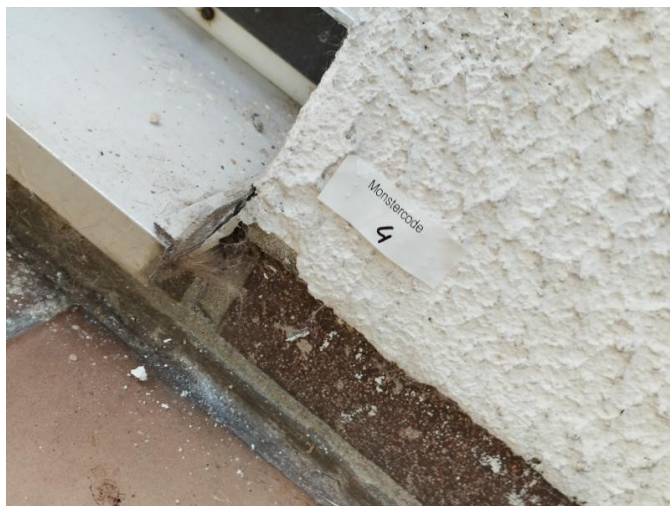
Fiche 10: crepi achterwand

Geen asbest

#	Type	Referentie	Resultaat
10.1	Puntmonster	4	Geen asbest

Beschrijving	crepi achterwand
Omgeving	Buiten
Primaire drager	Wand buitenschil
Bindmiddel van materiaal	Gips - kalk
Gebondenheid op basis van bindmiddel	Niet-hechtgebonden
Hoeveelheid (oppervlakte - dikte - aantal)	• 40,00 m ² - 0,50 cm - 1 stuk
Totaal volume	0,20 m ³
Identificatiemethode	Vaststelling met monstername
Destructieve handeling voor identificatie	Nee

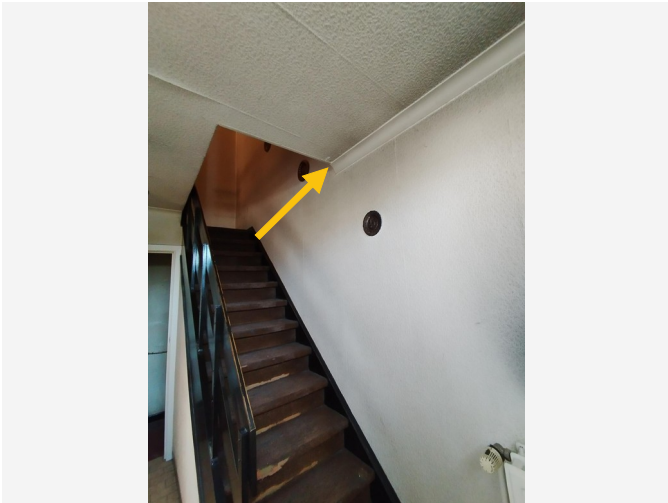
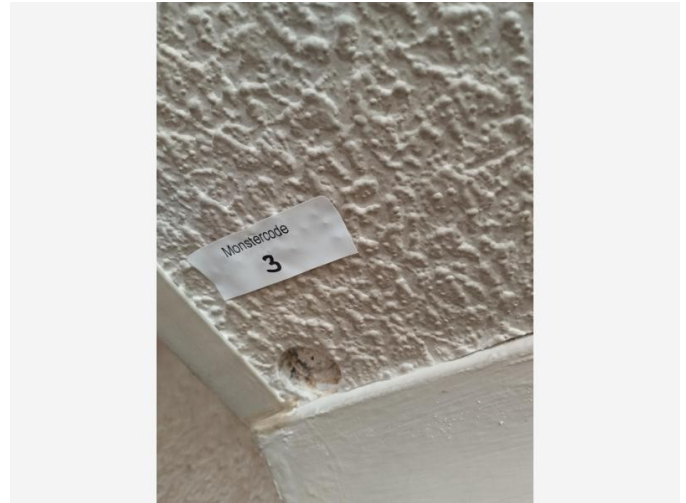
Geen asbest

#	Type	Referentie	Resultaat
11.1	Mengmonster	3	Geen asbest

Beschrijving	pleisterwerk plafond
Omgeving	Binnen
Primaire drager	Plafond
Bindmiddel van materiaal	Gips - kalk
Gebondenheid op basis van bindmiddel	Niet-hechtgebonden
Hoeveelheid (oppervlakte - dikte - aantal)	• 90,00 m ² - 1,00 cm - 1 stuk
Totaal volume	0,90 m ³
Identificatiemethode	Vaststelling met monsternamen
Destructieve handeling voor identificatie	Nee
Opmerking	Natte ruimte: Keuken Individuele ruimte: slaapkamer Traphal: hal stookolieruimte: CV-kamer
