# Asbestinventarisatetest

Sint-Katarinaplein 15/0065, 3500 Hasselt

Attestnummer : 20240402-000334.000

## Niet-asbestveilig

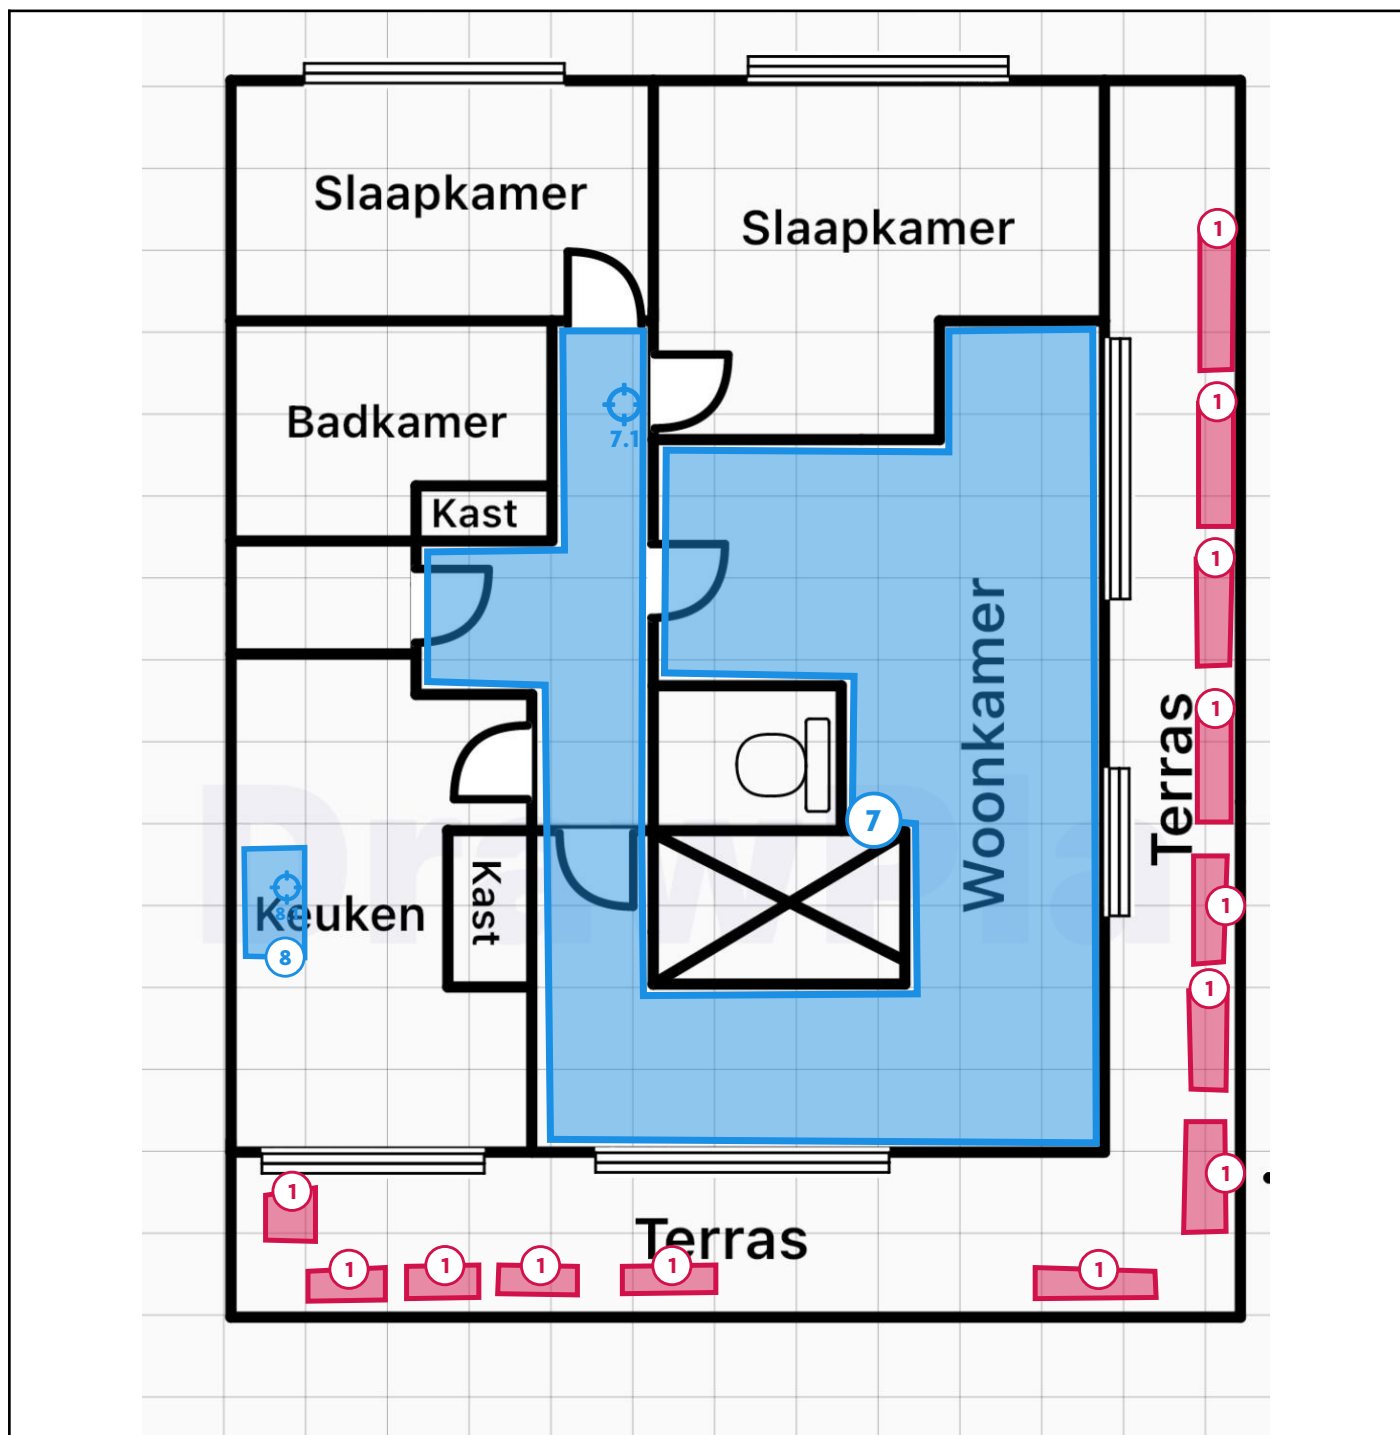
## Plan 1.4: Indeling Appartement : DIV

Beschrijving	Type	Actie
1. Bloembakken	Asbestmateriaal	Dringend verwijderen
7. Parketlijm	Geen asbest	-

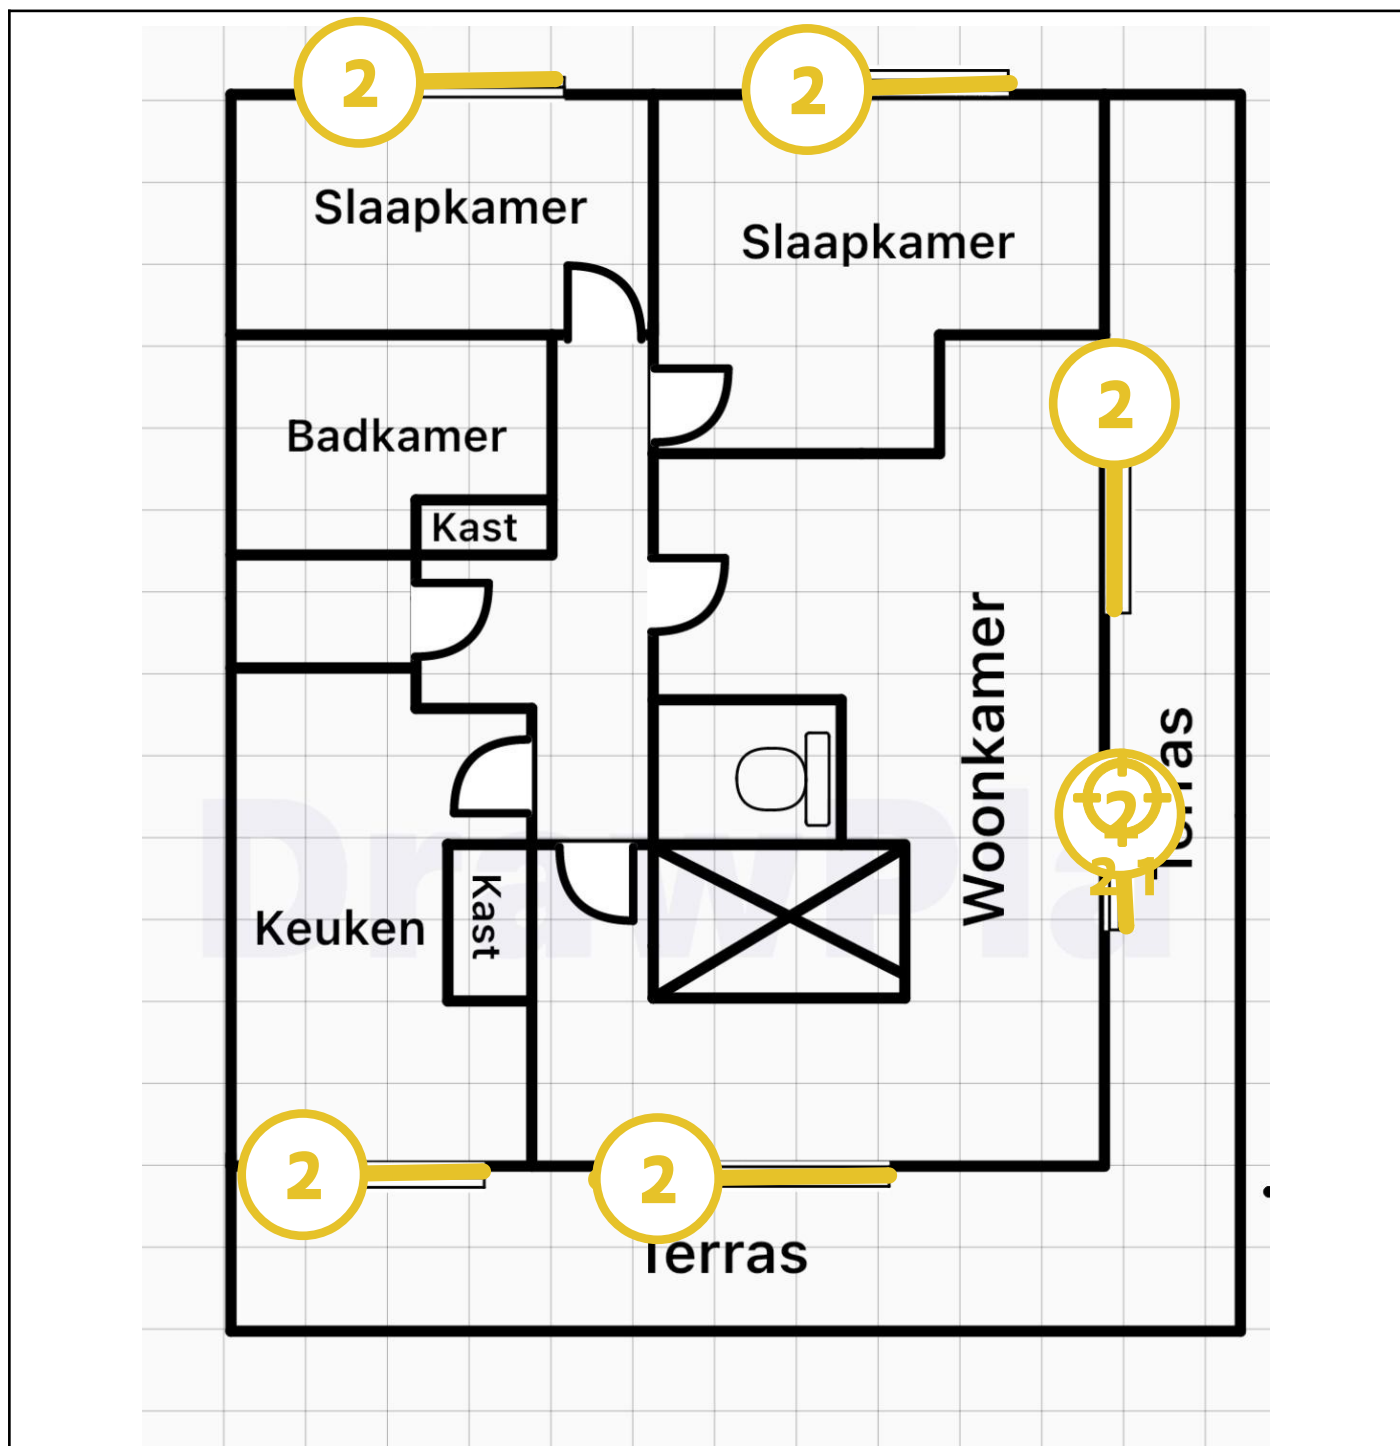
## Plan 1.7: Indeling appartement : DIV 2

Beschrijving	Type	Actie
2. Dichting - raamwerk	Asbestmateriaal	Zorgvuldig beheren
2.1 Code: 2	Puntmonster	-

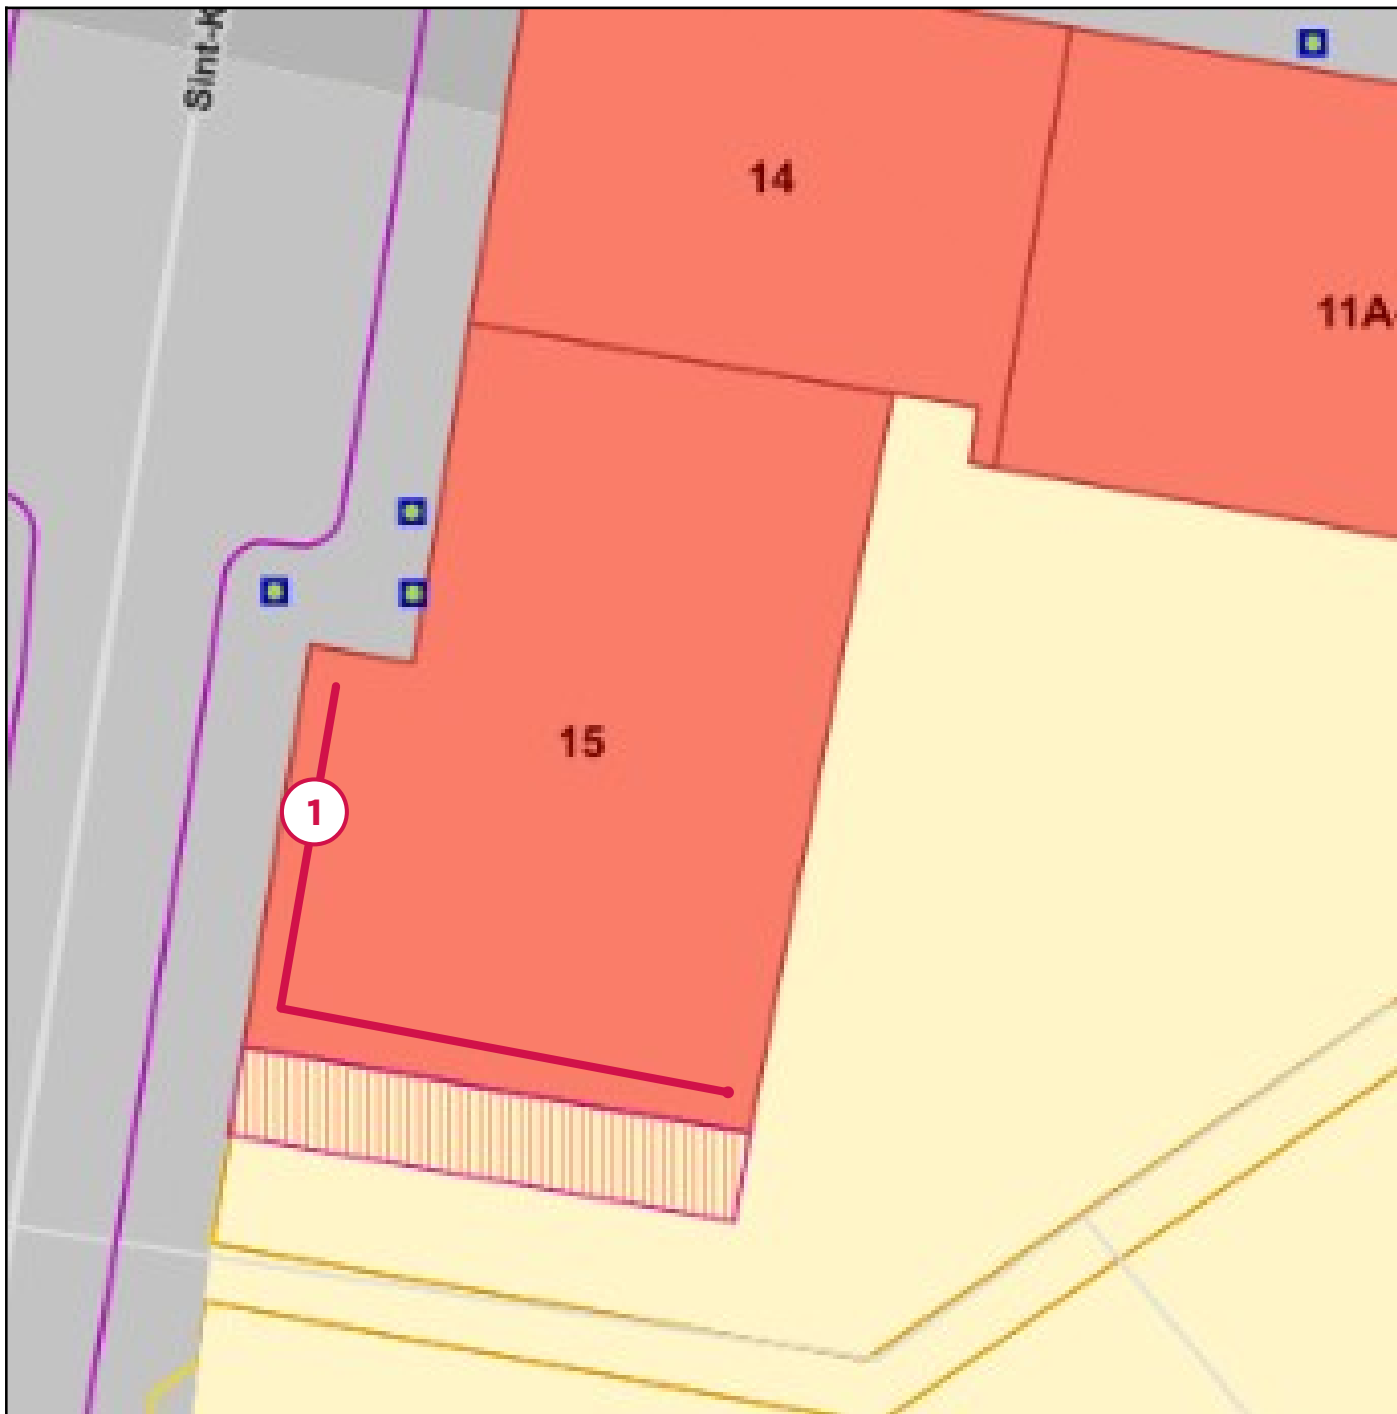
## Plan 2.1: Vaststellingen buiten de constructies

Beschrijving	Type	Actie
1. Bloembakken	Asbestmateriaal	Dringend verwijderen

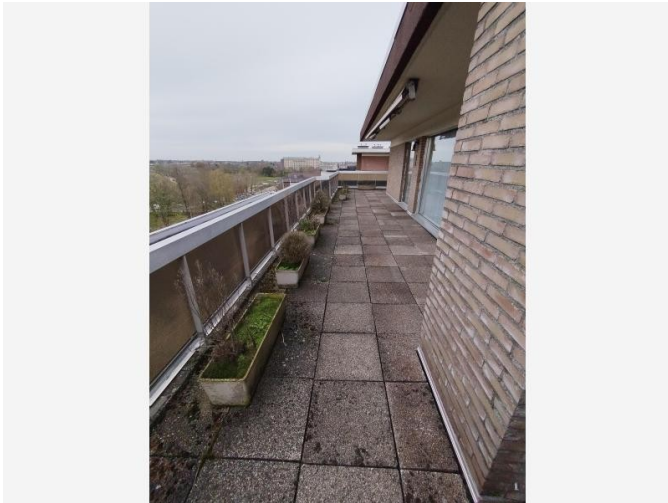
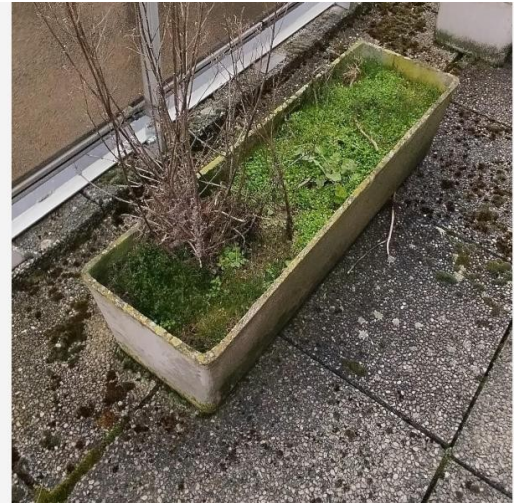
Overzichtsfoto

Detailfoto

**Dringend verwijderen**

Beschrijving	Bloembakken
Type afvalstof	Betreft stock-voorraad of gedemonteerde asbestmaterialen
Aanwezige resten	Bloembakken in een matige staat.
Omgeving	Buiten
Primaire drager	Balkons, loopbruggen,...
Asbestmaterialen	<ul style="list-style-type: none"><li>Bak, reservoir, kuip, bloembak</li></ul>
Bindmiddel van asbestmateriaal	Cement
Gebondenheid op basis van bindmiddel	Hecht
Hoeveelheid (gewicht - aantal)	<ul style="list-style-type: none"><li>10,00 kg - 13 stuks</li></ul>
Totaal gewicht	130,00 kg
Eenvoudig bereikbaar	Ja
Identificatiemethode	Vaststelling zonder monsternamen

- Verwijder het asbestafval.

- Eenvoudige handelingen: mag via doe-het-zelf of door werknemer(s) met opleidingsattest eenvoudige handelingen  
Dragen van de nodige beschermingsmiddelen (mondmasker ffp3, handschoenen, tyvec). Indien mogelijk de ondervloer afdekken, de bakken voorzichtig verwijderen, extra fixeren, niet breken, niet gooien, onmiddellijk verpakken of voorzichtig in container met asbest bag plaatsen, alle werknemer(s) moeten wel beschikken over een opleidingsattest eenvoudige handelingen 8u

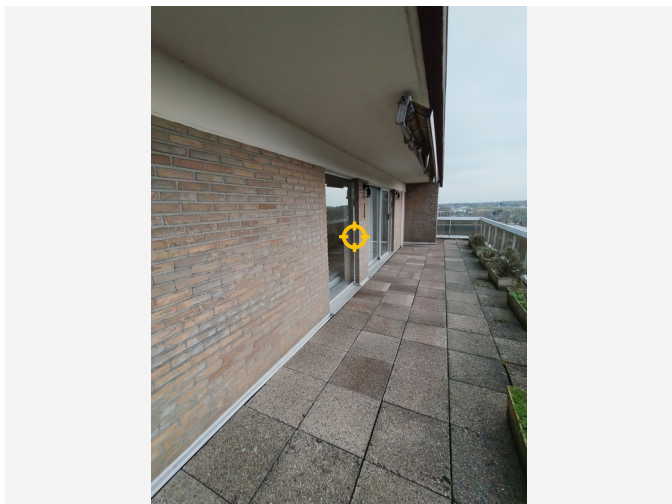
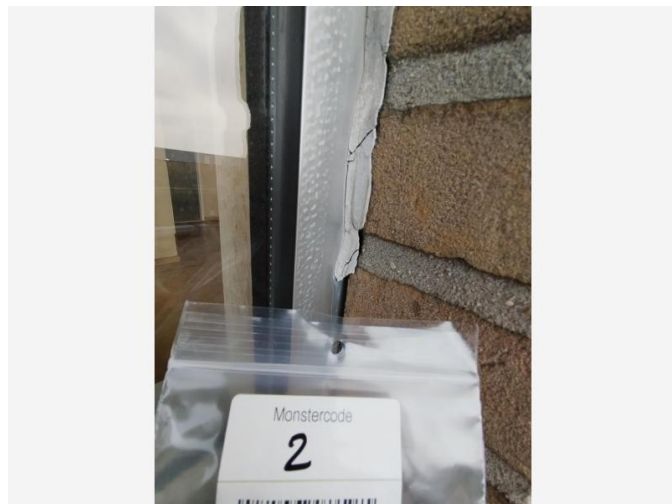
Overzichtsfoto

Detailfoto

Zorgvuldig beheren

Eindbeoordeling materiaalrisico	Laag materiaalrisico en/of verlaagde kans op vezelvrijgave
---------------------------------	--

Gebondenheid	Categorie 1: hechtgebonden in oorsprong
Asbestsoort (vezeltype)	Alleen chrysotiel
Asbestconcentratie	Laag (< 50%)
Afschermingsgraad van het gehele materiaal	Geheel of deels vrij aan de buitenlucht
Toestand van het materiaal	Licht beschadigd, licht verweerd. Intact materiaal type Pical – asbestboard of categorie III 'gebondenheid'

#	Type	Referentie	Resultaat
2.1	Puntmonster	2	Chrysotiel

Beschrijving	Dichting - raamwerk
--------------	---------------------

- Zorg voor een veilig beheer. Vermijd het beschadigen van het asbestmateriaal. Controleer de toestand jaarlijks op wijzigingen.

- Eenvoudige handelingen: enkel door erkend asbestverwijderaar  
De saneerder motiveert de verwijderingsmethode in het werkplan. Verwijdering met puntafzuiging dmv een stofzuiger met absoluut filter of methode inslijpen baksteen . Oud raamwerk word gerecycleerd , er mogen geen restanten aan het raamwerk achter blijven.

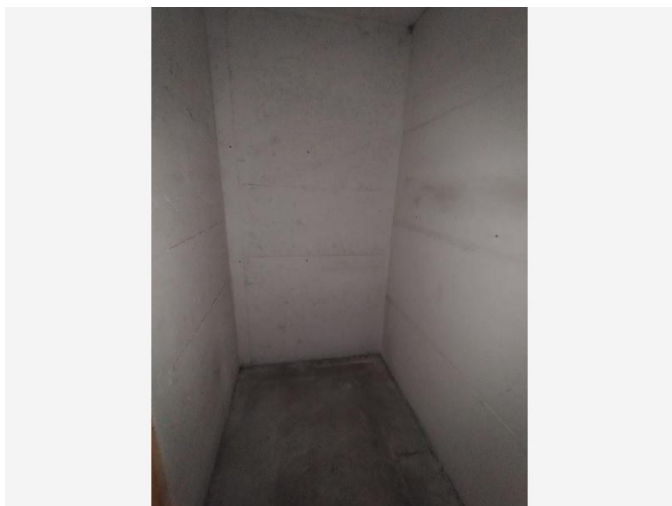
Vrije foto

Er werden geen asbest-verdachte materialen aangetroffen.

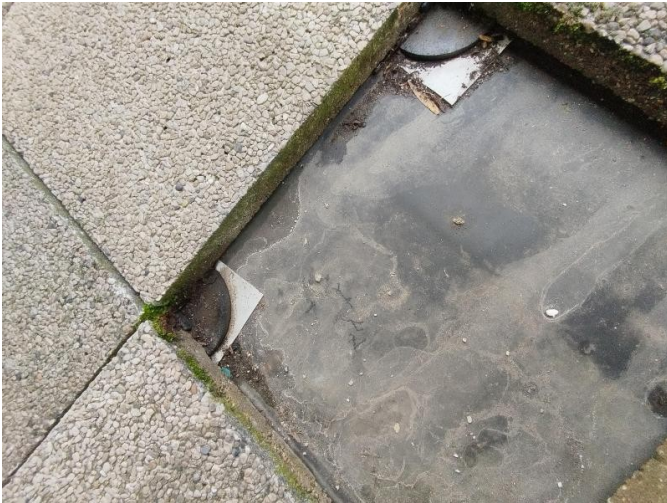
Vrije foto

Onder de tegels is er EPDM aanwezig, deze is volgens expertise niet asbest-verdacht.

Het is niet duidelijk of er asbestverdachte onderlagen aanwezig. Het is aangewezen om extra controle uit te voeren bij eventuele renovatiewerken.

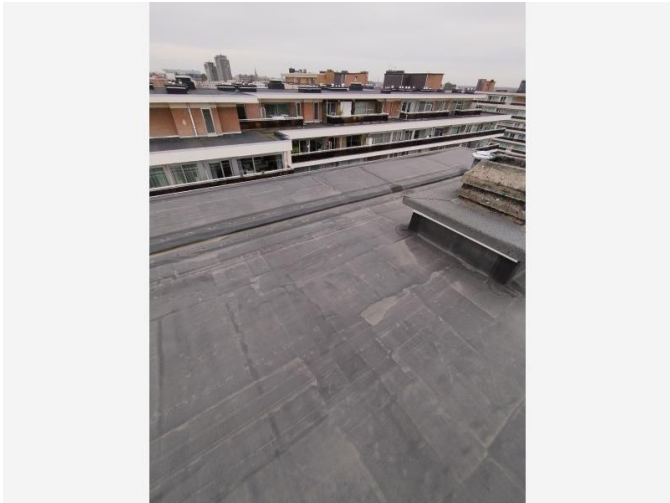
Vrije foto

Het dak is gemeenschappelijk maar behoort tot het inspectiegebied.

De dakbekleding betreft EPDM deze is volgens expertise niet asbest-verdacht.

Het is niet duidelijk of er asbestverdachte onderlagen aanwezig. Het is aangewezen om extra controle uit te voeren bij eventuele renovatiewerken.

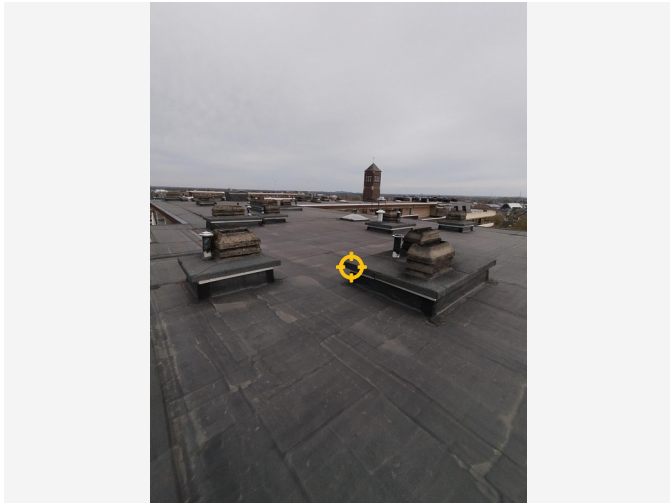
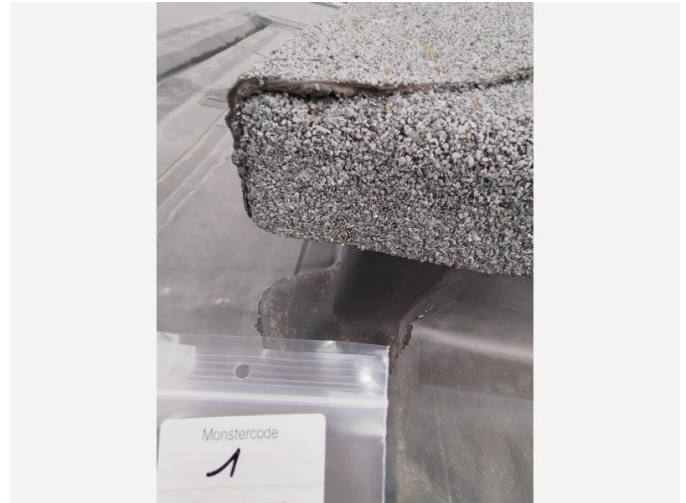
Geen asbest

#	Type	Referentie	Resultaat
6.1	Puntmonster	1	Geen asbest

Beschrijving	Roofing - Schouwen
Omgeving	Buiten
Primaire drager	HVAC infrastructuur en uitrusting
Bindmiddel van materiaal	Bitumen (roofing, teer, asfalt)

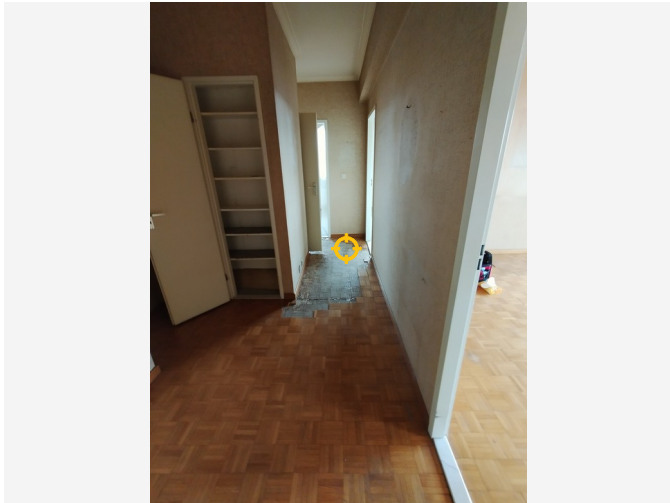
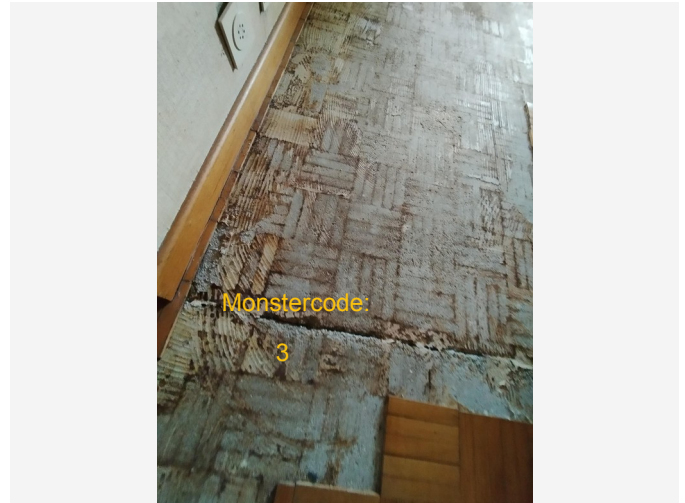
Geen asbest

#	Type	Referentie	Resultaat
7.1	Puntmonster	3	Geen asbest

Beschrijving	Parketlijm
Omgeving	Binnen
Primaire drager	Vloer
Bindmiddel van materiaal	Lijm

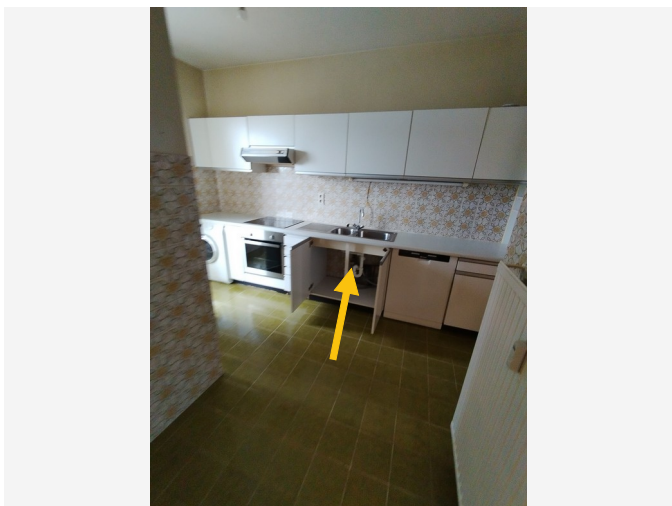
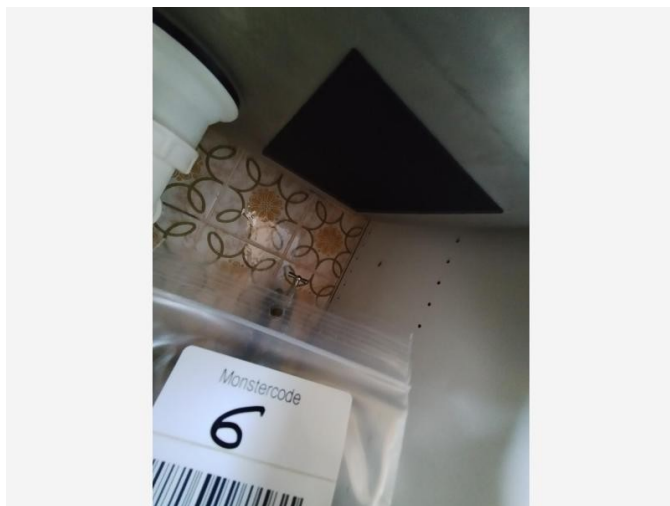
Geen asbest

#	Type	Referentie	Resultaat
8.1	Puntmonster	6	Geen asbest

Beschrijving	Ontdreuningsplaat - keuken
Omgeving	Binnen
Primaire drager	Sanitaire infrastructuur en uitrusting (toe- en afvoer)
Bindmiddel van materiaal	Bitumen (roofing, teer, asfalt)

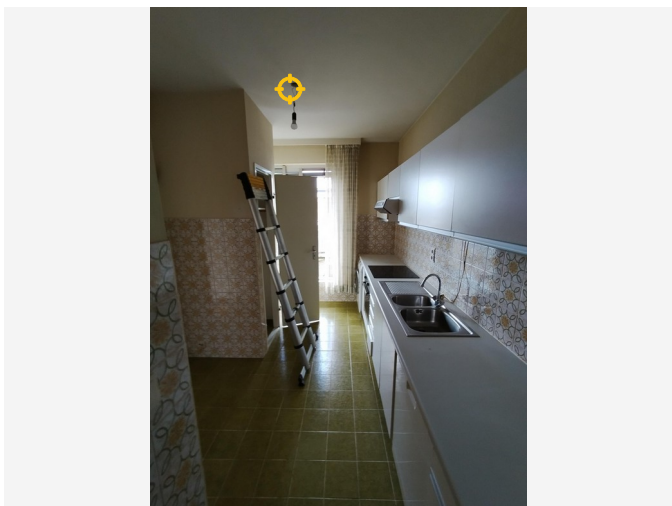
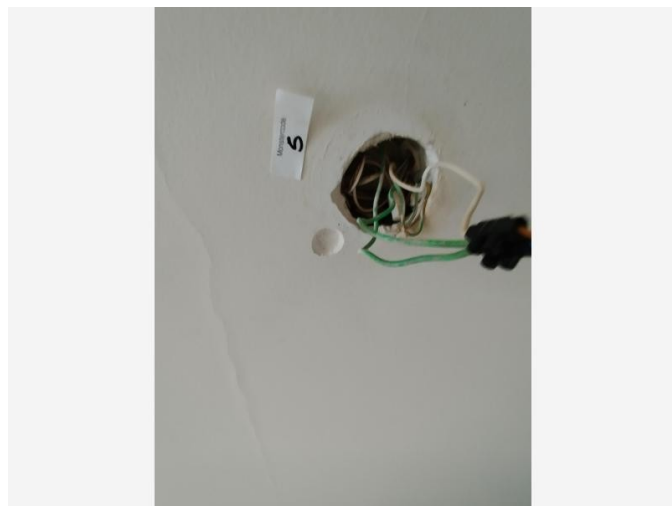
Geen asbest

#	Type	Referentie	Resultaat
9.1	Mengmonster	5	Geen asbest

Beschrijving	Pleisterwerk Plafonds
Omgeving	Binnen
Primaire drager	Plafond
Bindmiddel van materiaal	Gips - kalk

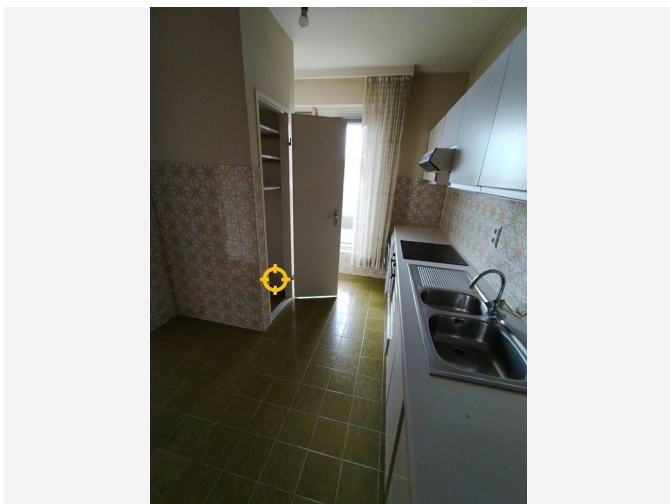
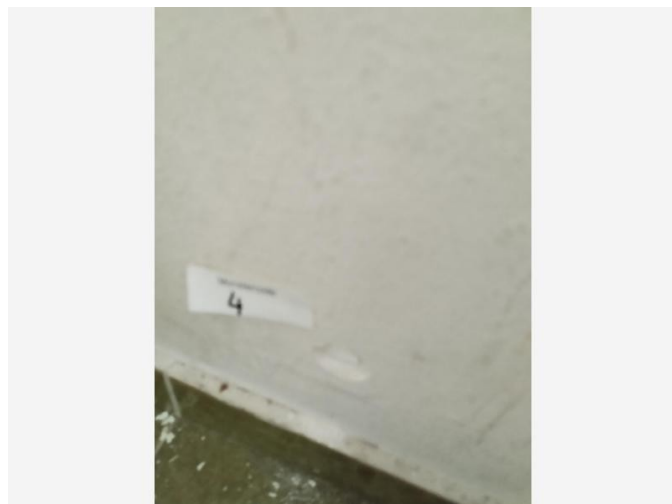
Geen asbest

#	Type	Referentie	Resultaat
10.1	Mengmonster	4	Geen asbest

Beschrijving	Pleisterwerk muren
Omgeving	Binnen
Primaire drager	Binnenwand
Bindmiddel van materiaal	Gips - kalk
