# Asbestinventarisatetest

Dieplaan 21/BU10, 3600 Genk

Attestnummer : 20241105-000269.000

Uitgegeven op : 05.11.2024

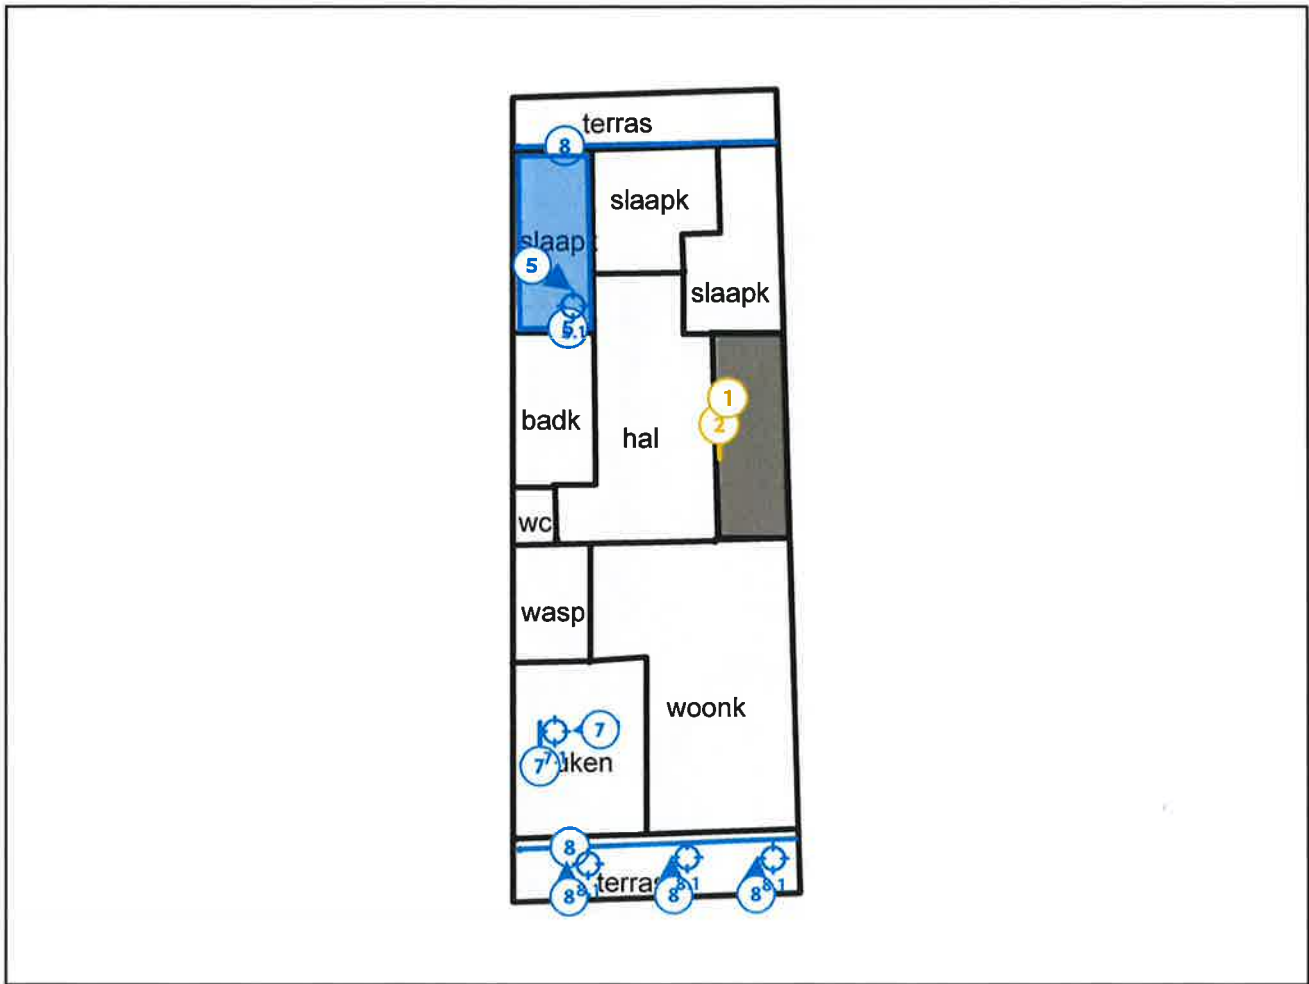
## Plan 1.2: appartement bus 10

Beschrijving	Type	Actie
1. Elektriciteitsmeter : bakeliet	Asbestmateriaal	Zorgvuldig beheren
2. Branddeur naar hal	Uitsluiting	-
5. Slaapkamer : vloezeil	Geen asbest	-
5.1 Code: 3	Puntmonster	-
7. Keuken : teerdoek onder uitgietbak.	Geen asbest	-
7.1 Code: 2	Puntmonster	-

8. Buitenschrijnwerk : mastiek tussen profiel en glas	Geen asbest	-
8.1 Code: 1	Mengmonster	-

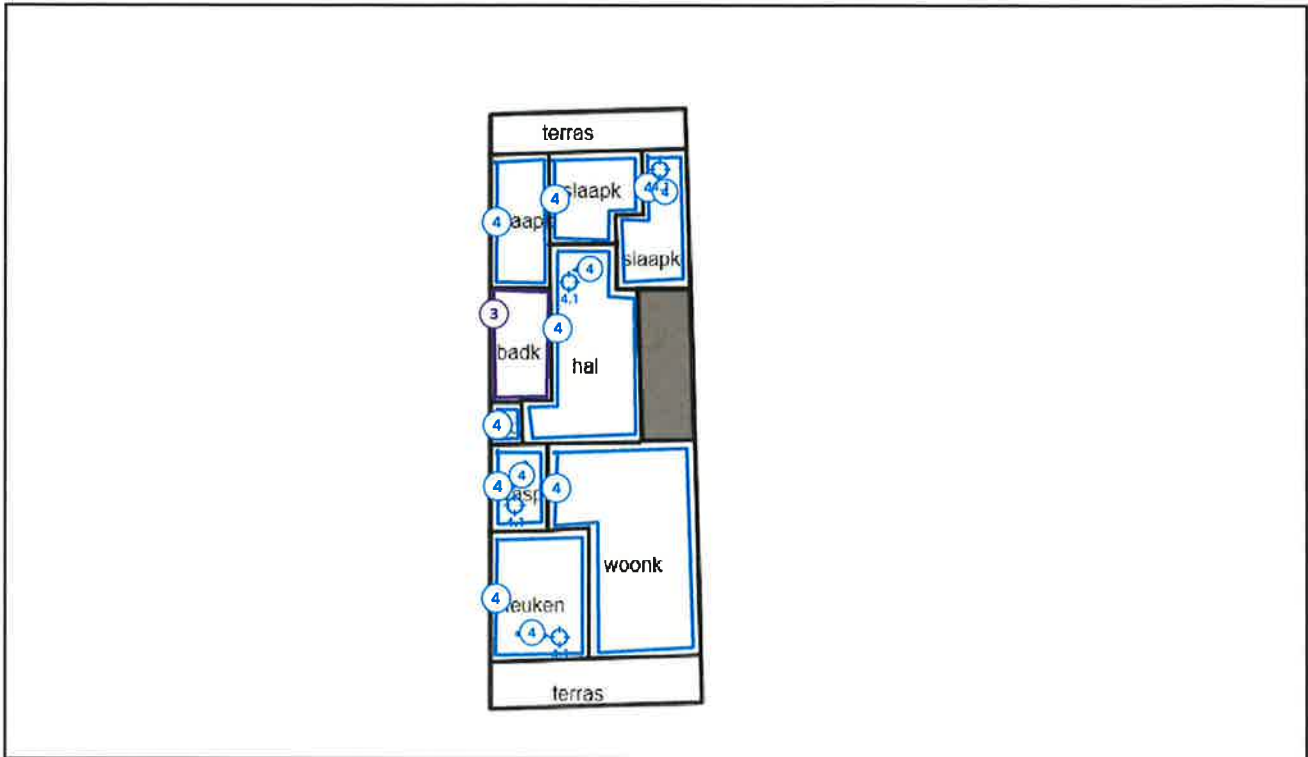
## Plan 1.3: wandpleister app bus 10

Beschrijving	Type	Actie
3. Badkamer : faience	Advies	-
4. MM wandpleister	Geen asbest	-
4.1 Code: 4	Mengmonster	-

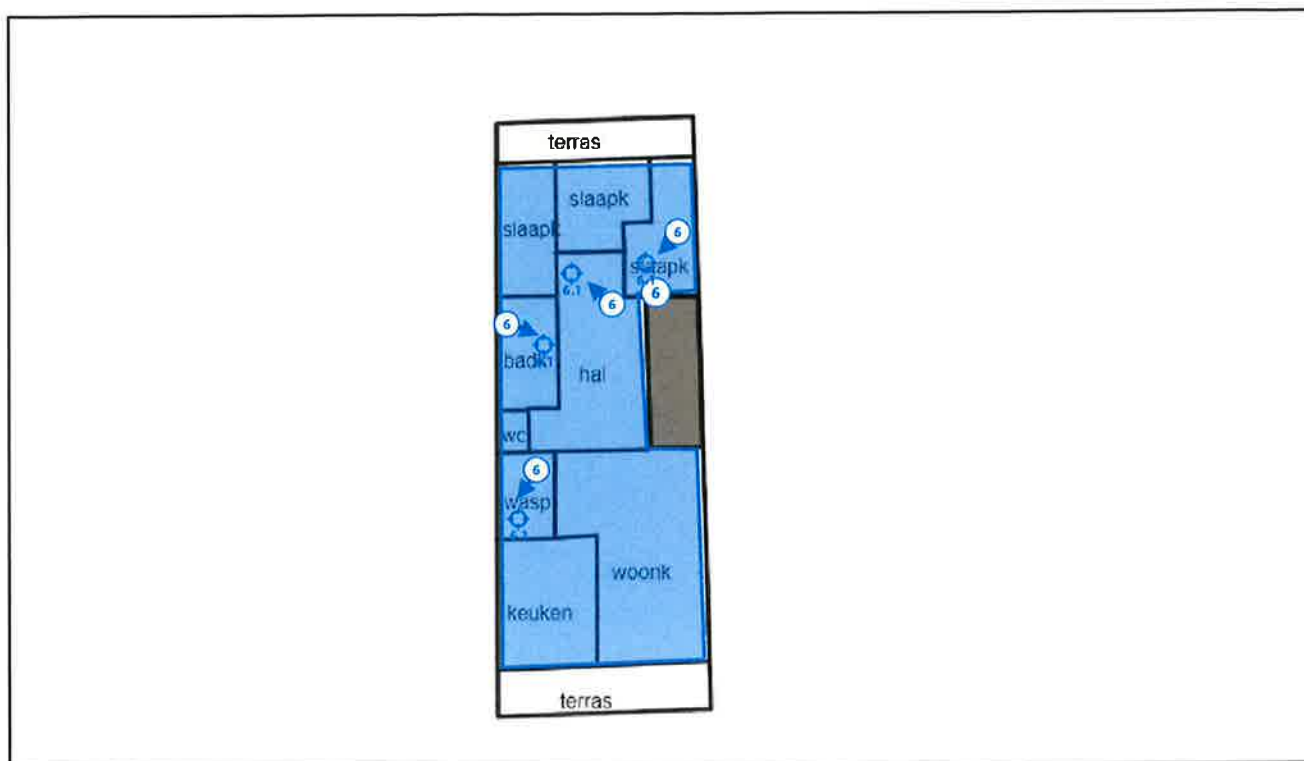
## Plan 1.4: grondplanPlafondpleister app bus 10

Beschrijving	Type	Actie
6. MM plafondpleister	Geen asbest	-
6.1 Code: 5	Mengmonster	-

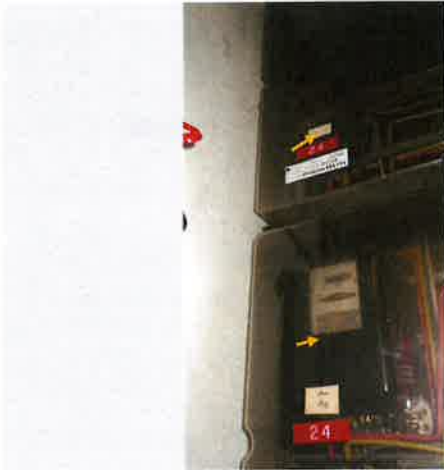
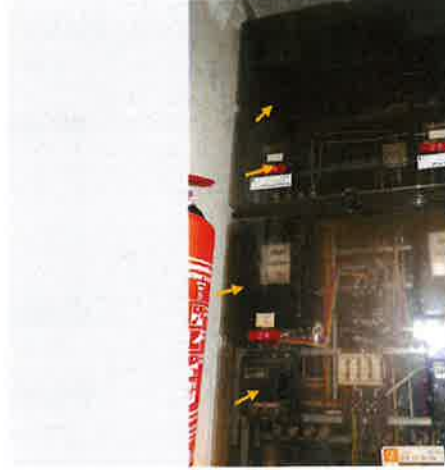
Eindbeoordeling materiaalrisico	Zeer laag materiaalrisico en/of zeer lage kans op vezelvrijgave
---------------------------------	---

Gebondenheid	Categorie 1: hechtgebonden in oorsprong
Asbestsoort (vezeltype)	Crocidoliet aanwezig
Asbestconcentratie	Laag (< 50%)
Afschermingsgraad van het gehele materiaal	Stootvaste afscherming of omkasting
Toestand van het materiaal	Onbeschadigd, niet verweerd

<b>Beschrijving</b>	Elektriciteitsmeter : bakeliet
<b>Omgeving</b>	Binnen
<b>Primaire drager</b>	Communicatie en elektrische infrastructuur en uitrusting
<b>Asbestmateriaal</b>	Plaat, paneel, tablet - Type Bakeliet
<b>Bindmiddel van asbestmateriaal</b>	Kunststof of -hars
<b>Gebondenheid op basis van bindmiddel</b>	Hecht
<b>Hoeveelheid (oppervlakte - dikte - aantal)</b>	• 0,03 m <sup>2</sup> - 0,50 cm - 2 stuks
<b>Totaal volume</b>	< 0,001 m <sup>3</sup>
<b>Eenvoudig bereikbaar</b>	Ja
<b>Bevestigingswijze</b>	• Geschroefd
<b>Identificatiemethode</b>	Vaststelling zonder monstername
<b>Destructieve handeling voor identificatie</b>	Nee

Zorgvuldig beheren

- Zorg voor een veilig beheer. Vermijd het beschadigen van het asbestmateriaal. Controleer de toestand jaarlijks op wijzigingen.
- Scherm in afwachting van verwijdering het asbestmateriaal af van luchtstromingen en verstoring: bijvoorbeeld door het te verpakken, te fixeren, af te dekken, signalisatie - afbakening aan te brengen, ...

- Eenvoudige handelingen: mag via doe-het-zelf of door werknemer(s) met opleidingsattest eenvoudige handelingen

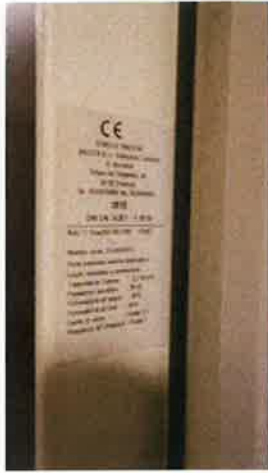
Situeringsfoto

**Bouwjaar:** 2019

*Constructies gebouwd vanaf 2001 moeten niet onderzocht worden*

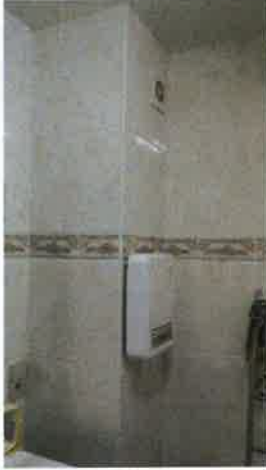
## Fiche 3: Badkamer : faience

Identificatiemethode	Redelijk vermoeden
Primaire drager	Binnenwand
(Asbest)materiaal	In-situ afwerkingslagen - Lijm laag
Bindmiddel	Cement
Gebondenheid bindmiddel	Hecht

Alvorens de faience te verwijderen adviseren we na te gaan of er asbesthoudende lijm werd gebruikt .

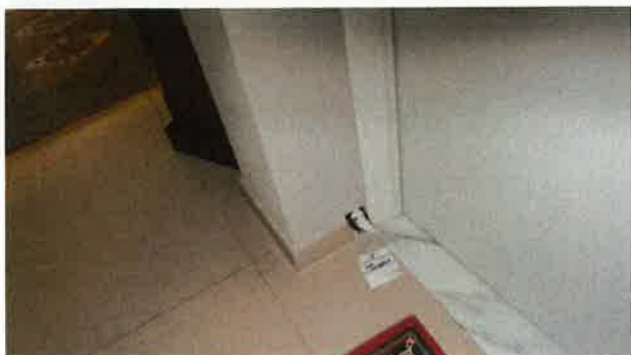
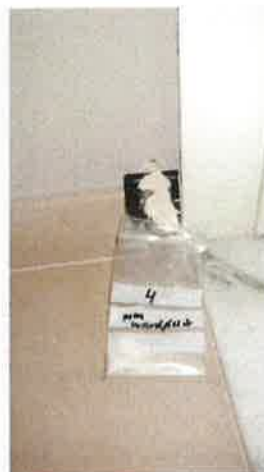
## Fiche 4: MM wandpleister

Geen asbest

#	Type	Referentie	Resultaat
4.1	Mengmonster	4	Geen asbest

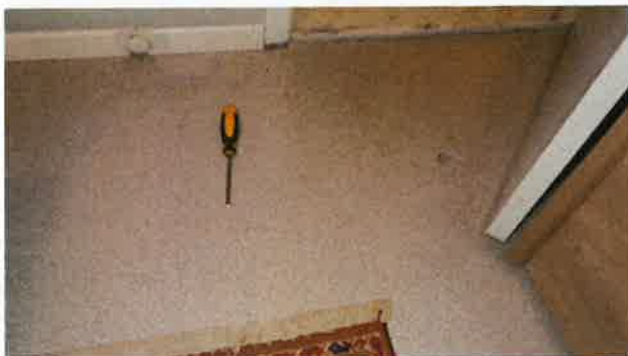
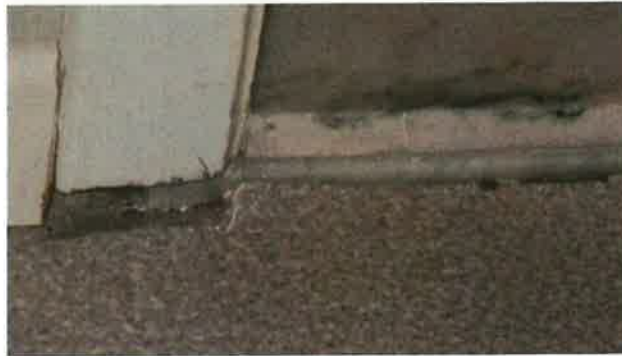
## Fiche 5: Slaapkamer : vloezeil

Geen asbest

#	Type	Referentie	Resultaat
5.1	Puntmonster	3	Geen asbest

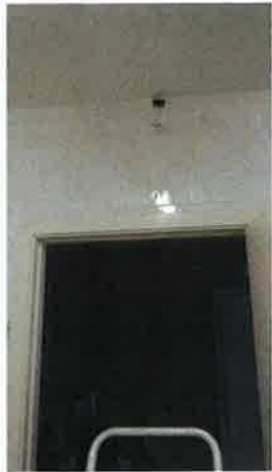
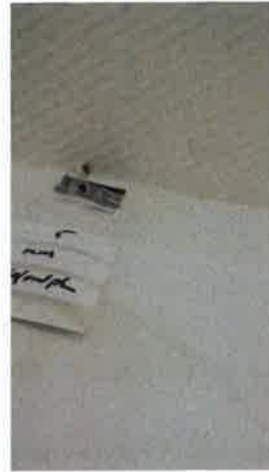
## Fiche 6: MM plafondpleister

Geen asbest

#	Type	Referentie	Resultaat
6.1	Mengmonster	5	Geen asbest

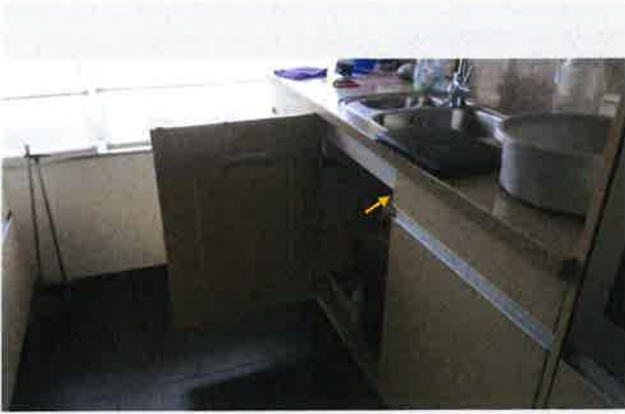
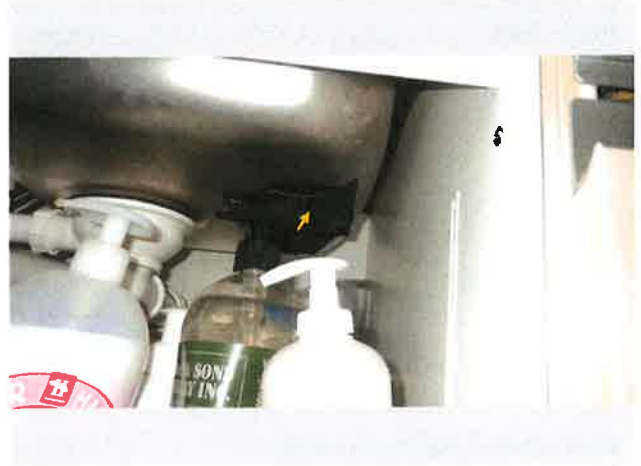
## Fiche 7: Keuken : teerdoek onder uitgietbak.

Geen asbest

#	Type	Referentie	Resultaat
7.1	Puntmonster	2	Geen asbest

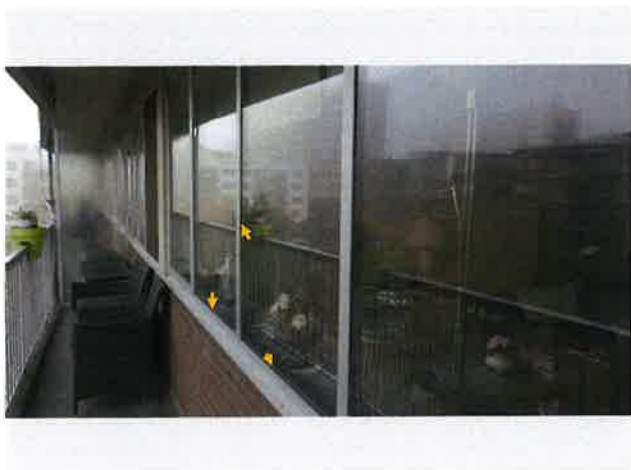
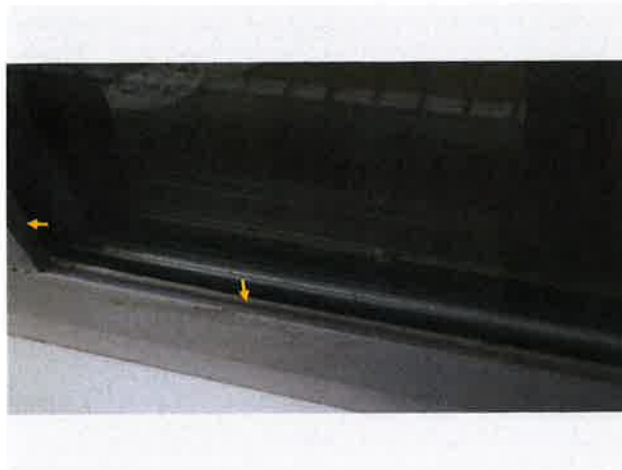
## Fiche 8: Buitenschrijnwerk : mastiek tussen profiel en glas

Geen asbest

#	Type	Referentie	Resultaat
8.1	Mengmonster	1	Geen asbest
