# Asbestinventarisatetest

Paalsteenstraat 120, 3500 Hasselt

Attestnummer : 20240826-000397.000

Uitgegeven op : 26.08.2024

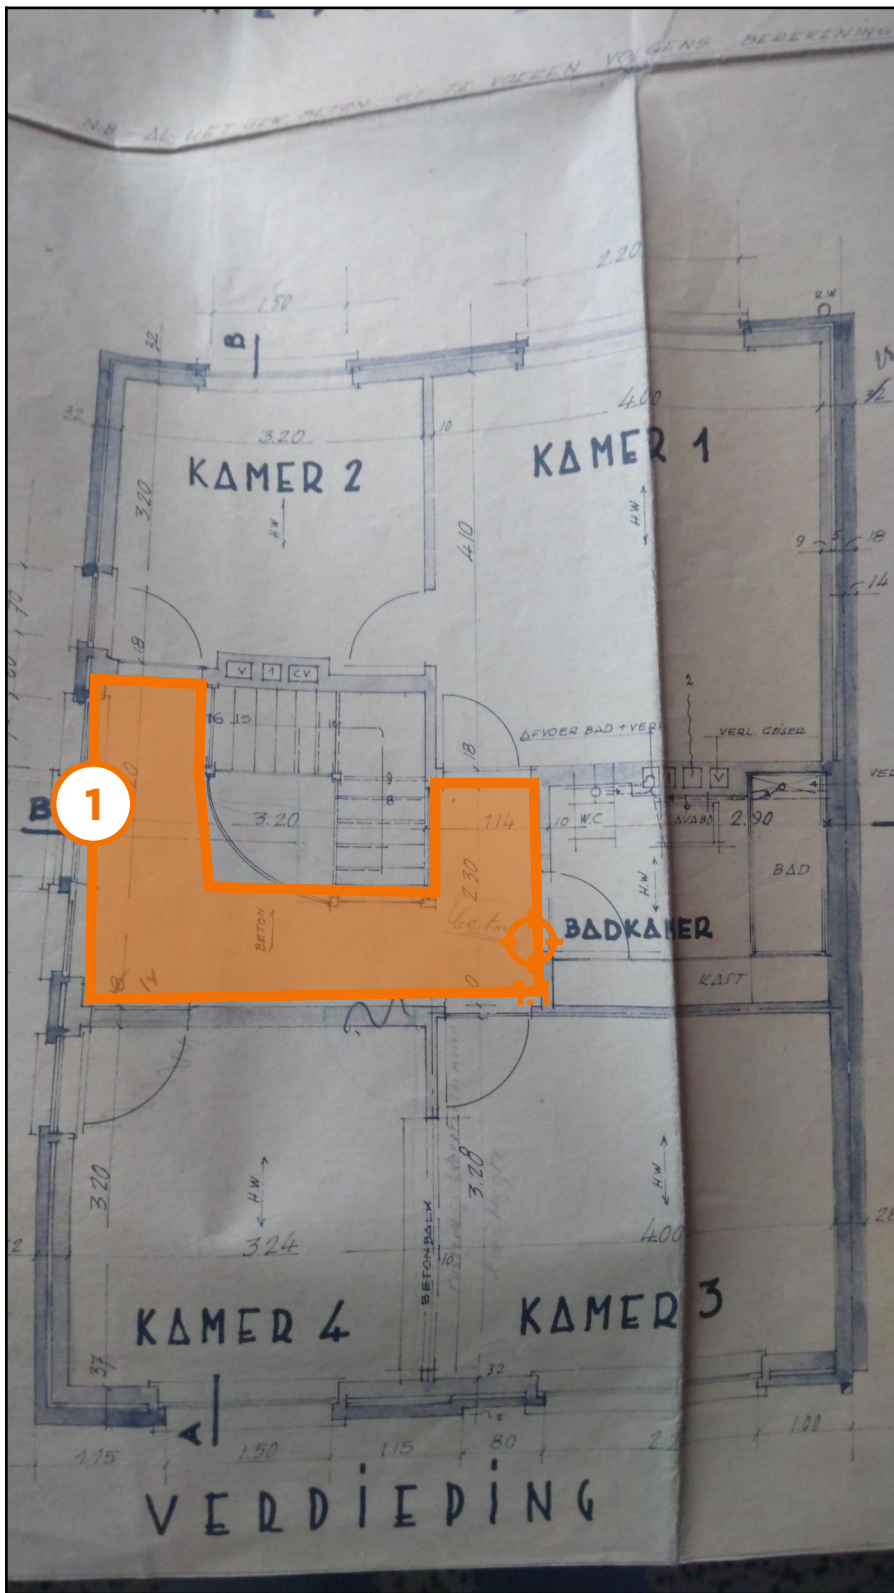
## Plan 1.6: V+1

1. Vinylvloer (V+1)	Asbestmateriaal	<a href="#">Verwijderen</a>
1.1 Code: MM-03	Puntmonster	-

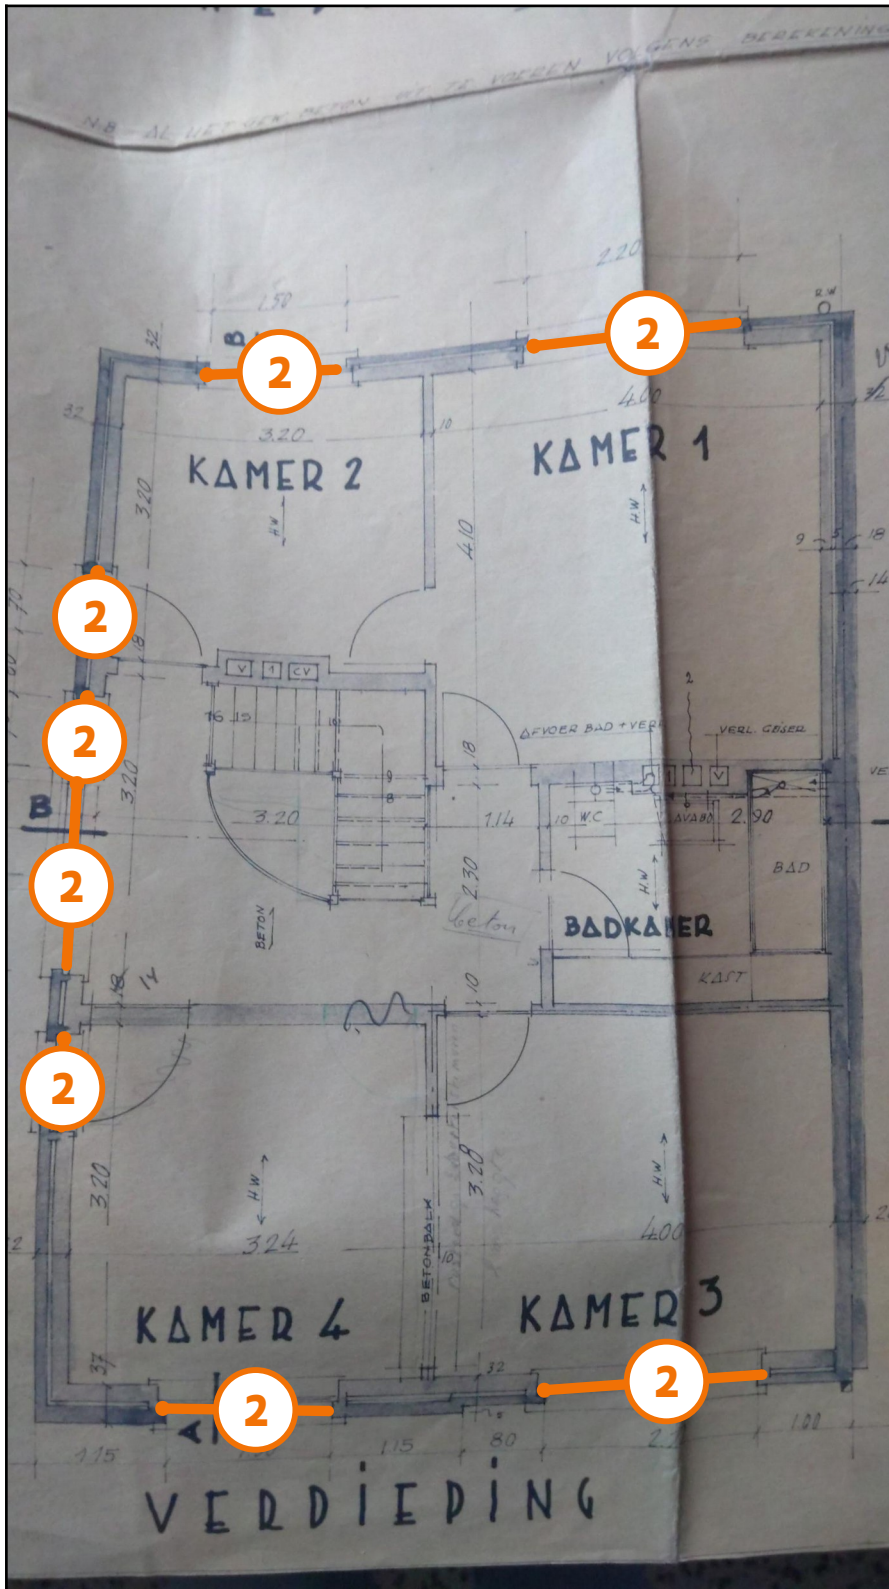
## Plan 1.11: V+1

2. Mastiek (ramen)	Asbestmateriaal	<a href="#">Verwijderen</a>
--------------------	-----------------	-----------------------------

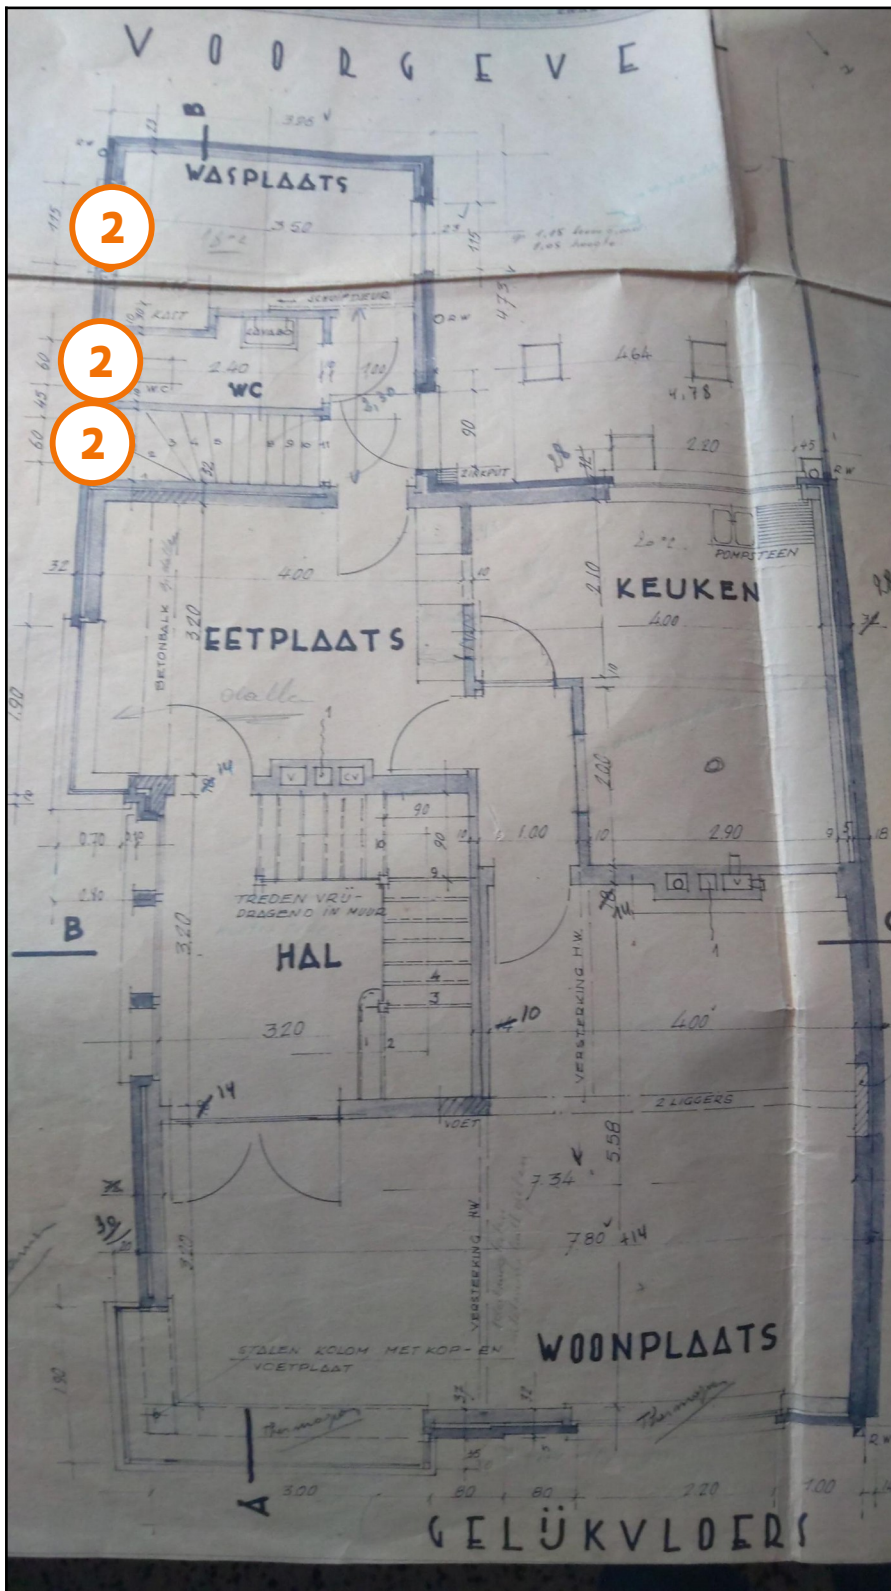
# Plan 1.12: Gelijkvloers

2. Mastiek (ramen)	Asbestmateriaal	<a href="#">Verwijderen</a>
--------------------	-----------------	-----------------------------

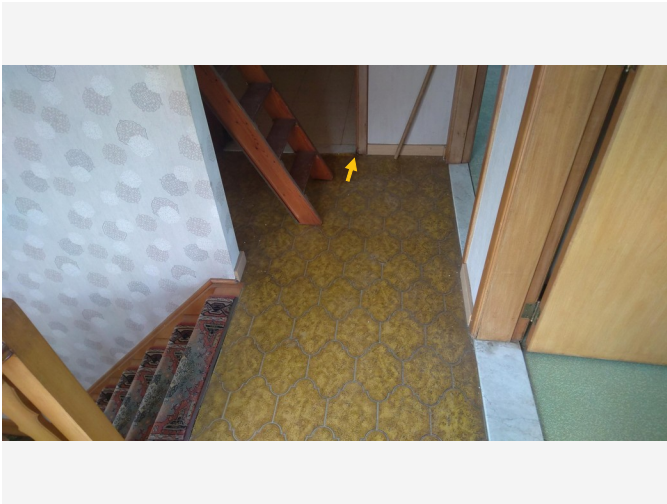
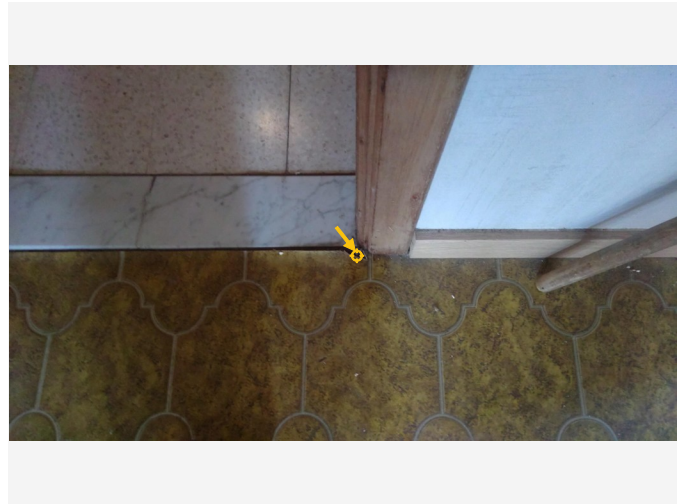
Het asbestmateriaal valt onder de mijlpaal van 2034.

Eindbeoordeling materiaalrisico	Verhoogd materiaalrisico en/of verhoogde kans op vezelvrijgave
---------------------------------	--

Gebondenheid	Categorie 2: niet-hechtgebonden met matrix
Asbestsoort (vezeltype)	Alleen chrysotiel
Asbestconcentratie	Hoog ( $\geq 50\%$ )
Afschermingsgraad van het gehele materiaal	Geheel of deels (ook) vrij aan de binnenlucht
Toestand van het materiaal	Licht beschadigd, licht verweerd. Intact calciumsilicaatmateriaal of categorie III 'gebondenheid'

#	Type	Referentie	Resultaat
1.1	Puntmonster	MM-03	Chrysotiel

<b>Beschrijving</b>	Vinylvloer (V+1)
<b>Omgeving</b>	Binnen
<b>Primaire drager</b>	Vloer
<b>Asbestmateriaal</b>	Prefab - afwerking - Vloerzeil
<b>Bindmiddel van asbestmateriaal</b>	Karton - papier - viltachtig
<b>Gebondenheid op basis van bindmiddel</b>	Niet-hechtgebonden
<b>Hoeveelheid (oppervlakte - aantal)</b>	<ul style="list-style-type: none"><li>• 12,00 m<sup>2</sup> - 1 stuk</li></ul>
<b>Totale oppervlakte</b>	12,00 m <sup>2</sup>
<b>Eenvoudig bereikbaar</b>	Ja
<b>Bevestigingswijze</b>	<ul style="list-style-type: none"><li>• Los (al dan niet bedekt)</li><li>• Geklemd</li></ul>
<b>Identificatiemethode</b>	Vaststelling met monstername
<b>Destructieve handeling voor identificatie</b>	Nee

- Verwijderen om een asbestveilige toestand te bekomen.

- Hermetische zone (erkend asbestverwijderaars)  
Deze vinylvloer dient door een erkend asbestverwijderaars verwijderd te worden.

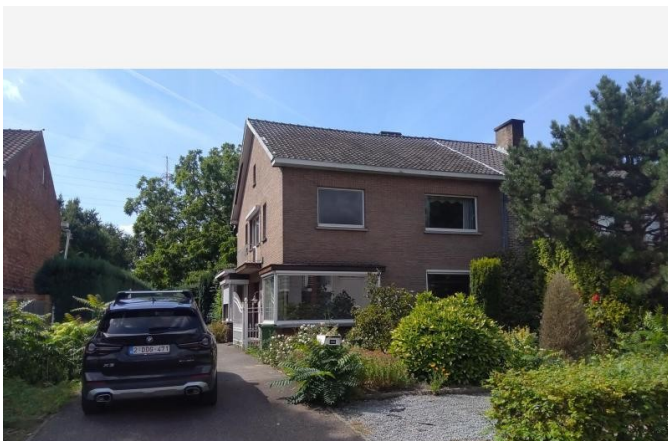
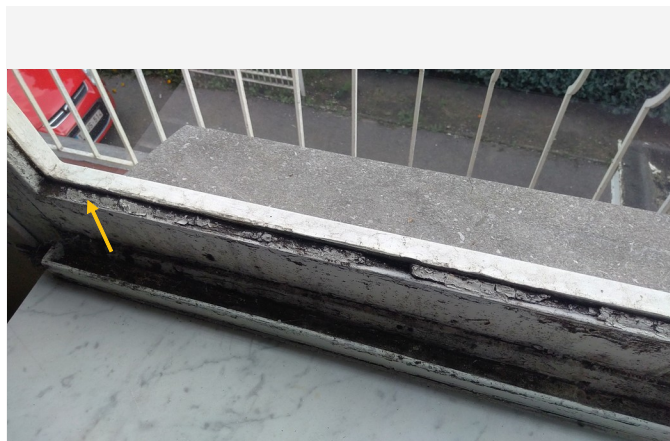
Het asbestmateriaal valt onder de mijlpaal van 2040.

Eindbeoordeling materiaalisico	Verhoogd materiaalisico en/of verhoogde kans op vezelvrijgave
--------------------------------	---

Gebondenheid	Categorie 1: hechtgebonden in oorsprong
Asbestsoort (vezeltype)	Amfibool aanwezig, uitgezonderd crocidoliet
Asbestconcentratie	Laag (< 50%)
Afschermingsgraad van het gehele materiaal	Geheel of deels (ook) vrij aan de binnenlucht
Toestand van het materiaal	Matig beschadigd, matig verweerd

<b>Beschrijving</b>	Mastiek (ramen)
<b>Omgeving</b>	Grenst aan binnen- en buitenlucht
<b>Primaire drager</b>	Wandopening verticaal (raam, deur, ...)
<b>Asbestmateriaal</b>	In-situ afwerkingslagen - Pasta, stopverf, voegsel, stopsel, vulsel, mastiek, kitten, ...
<b>Bindmiddel van asbestmateriaal</b>	Kitten, mastiek, pasta
<b>Gebondenheid op basis van bindmiddel</b>	Hecht
<b>Hoeveelheid (gewicht - aantal)</b>	<ul style="list-style-type: none"><li>• 3,00 kg - 1 stuk</li></ul>
<b>Totaal gewicht</b>	3,00 kg
<b>Eenvoudig bereikbaar</b>	Ja
<b>Bevestigingswijze</b>	<ul style="list-style-type: none"><li>• Geklemd</li></ul>
<b>Identificatiemethode</b>	Vaststelling zonder monsternamen
<b>Destructieve handeling voor identificatie</b>	Nee

- Zorg voor een veilig beheer. Vermijd het beschadigen van het asbestmateriaal. Controleer de toestand jaarlijks op wijzigingen.

- Eenvoudige handelingen: mag via doe-het-zelf of door werknemer(s) met opleidingsattest eenvoudige handelingen  
In één geheel verwijderen, dubbel verpakken en afvoeren naar het containerpark.  
Draag persoonlijke beschermingsmiddelen, zie asbestattest 'asbest verwijderen'.

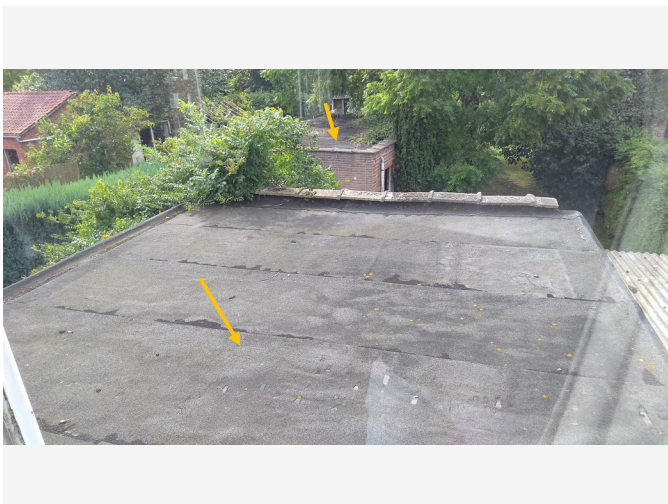
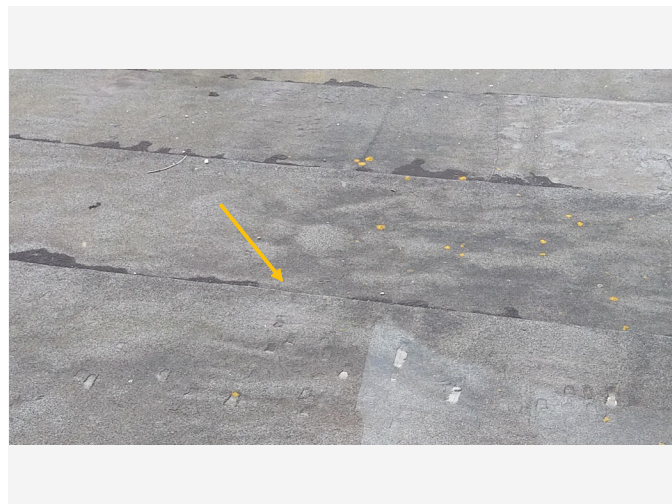
Het asbestmateriaal valt onder de mijlpaal van 2040.

Eindbeoordeling materiaalrisico	Laag materiaalrisico en/of verlaagde kans op vezelvrijgave
---------------------------------	--

Gebondenheid	Categorie 1: hechtgebonden in oorsprong
Asbestsoort (vezeltype)	Alleen chrysotiel
Asbestconcentratie	Laag (< 50%)
Afschermingsgraad van het gehele materiaal	Geheel of deels vrij aan de buitenlucht
Toestand van het materiaal	Licht beschadigd, licht verweerd. Intact calciumsilicaatmateriaal of categorie III 'gebondenheid'

Beschrijving	Roofing (platte daken woning + garage)
Omgeving	Buiten
Primaire drager	Plat dak
Asbestmateriaal	Dak- en gevelbekleding - Roofing
Bindmiddel van asbestmateriaal	Bitumen (roofing, teer, asfalt)
Gebondenheid op basis van bindmiddel	Hecht
Hoeveelheid (oppervlakte - aantal)	<ul style="list-style-type: none"><li>• 12,00 m<sup>2</sup> - 1 stuk</li><li>• 30,00 m<sup>2</sup> - 1 stuk</li></ul>
Totale oppervlakte	42,00 m <sup>2</sup>
Eenvoudig bereikbaar	Ja
Bevestigingswijze	<ul style="list-style-type: none"><li>• Verlijmd, ingegoten, versmeerd</li></ul>
Identificatiemethode	Vaststelling zonder monsternamen  Motivatie: Groot risico op structurele gevolgschade (lekschade, werking installatie,...)
Destructieve handeling voor identificatie	Nee

- Zorg voor een veilig beheer. Vermijd het beschadigen van het asbestmateriaal. Controleer de toestand jaarlijks op wijzigingen.

- Eenvoudige handelingen: mag via doe-het-zelf of door werknemer(s) met opleidingsattest eenvoudige handelingen  
U laat deze roofing best verwijderen door een aannemer met opleidingsattest eenvoudige handelingen.

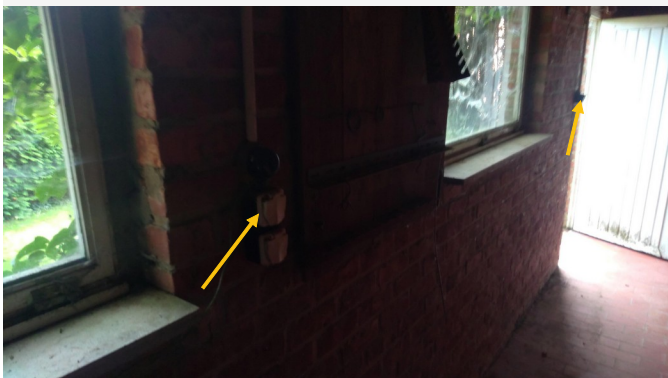
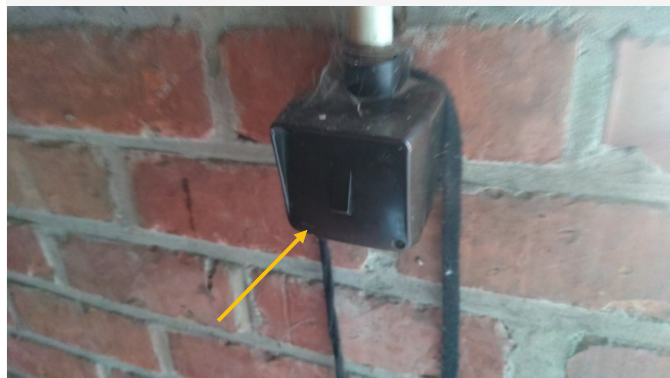
Het asbestmateriaal valt onder de mijlpaal van 2040.

Eindbeoordeling materiaalisico	Laag materiaalisico en/of verlaagde kans op vezelvrijgave
--------------------------------	---

Gebondenheid	Categorie 1: hechtgebonden in oorsprong
Asbestsoort (vezeltype)	Crocidoliet aanwezig
Asbestconcentratie	Laag (< 50%)
Afschermingsgraad van het gehele materiaal	Geheel of deels (ook) vrij aan de binnenlucht
Toestand van het materiaal	Onbeschadigd, niet verweerd

Beschrijving	Bakelieten schakelaars
Omgeving	Binnen
Primaire drager	Communicatie en elektrische infrastructuur en uitrusting
Asbestmateriaal	Schakelaars uit Bakeliet
Bindmiddel van asbestmateriaal	Kunststof of -hars
Gebondenheid op basis van bindmiddel	Hecht
Hoeveelheid (gewicht - aantal)	<ul style="list-style-type: none"><li>• 2,00 kg - 1 stuk</li></ul>
Totaal gewicht	2,00 kg
Eenvoudig bereikbaar	Ja
Bevestigingswijze	<ul style="list-style-type: none"><li>• Geschroefd</li></ul>
Identificatiemethode	Vaststelling zonder monstername
Destructieve handeling voor identificatie	Nee

- Zorg voor een veilig beheer. Vermijd het beschadigen van het asbestmateriaal. Controleer de toestand jaarlijks op wijzigingen.

- Eenvoudige handelingen: mag via doe-het-zelf of door werknemer(s) met opleidingsattest eenvoudige handelingen  
In één geheel verwijderen, dubbel verpakken en afvoeren naar het containerpark.  
Draag persoonlijke beschermingsmiddelen, zie asbestattest 'asbest verwijderen'.

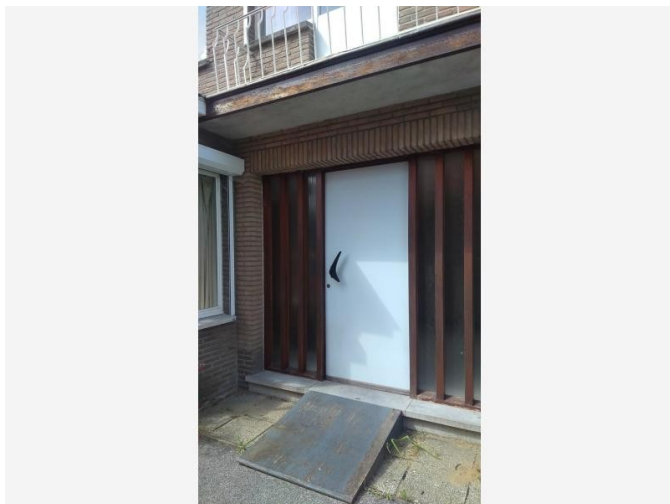
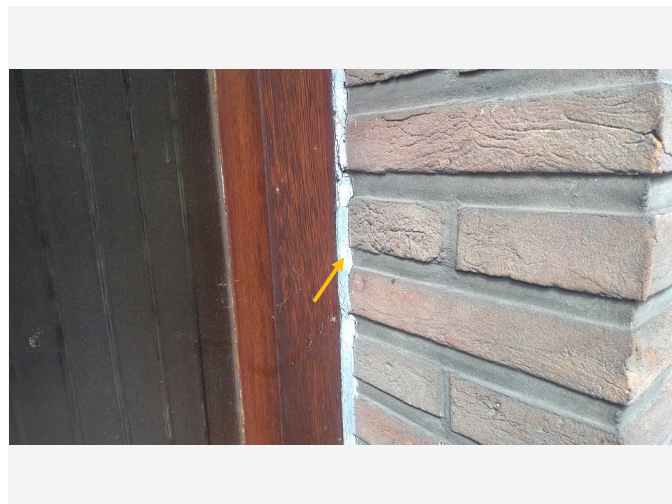
Het asbestmateriaal valt onder de mijlpaal van 2040.

Eindbeoordeling materiaalrisico	Laag materiaalrisico en/of verlaagde kans op vezelvrijgave
---------------------------------	--

Gebondenheid	Categorie 1: hechtgebonden in oorsprong
Asbestsoort (vezeltype)	Amfibool aanwezig, uitgezonderd crocidoliet
Asbestconcentratie	Laag (< 50%)
Afschermingsgraad van het gehele materiaal	Geheel of deels vrij aan de buitenlucht
Toestand van het materiaal	Licht beschadigd, licht verweerd. Intact calciumsilicaatmateriaal of categorie III 'gebondenheid'

Beschrijving	Mastiek (rondom ramen)
Omgeving	Buiten
Primaire drager	Wandopening verticaal (raam, deur, ...)
Asbestmateriaal	In-situ afwerkingslagen - Pasta, stopverf, voegsel, stopsel, vulsel, mastiek, kitten, ...
Bindmiddel van asbestmateriaal	Kitten, mastiek, pasta
Gebondenheid op basis van bindmiddel	Hecht
Hoeveelheid (gewicht - aantal)	<ul style="list-style-type: none"><li>• 2,00 kg - 1 stuk</li></ul>
Totaal gewicht	2,00 kg
Eenvoudig bereikbaar	Ja
Bevestigingswijze	<ul style="list-style-type: none"><li>• Verlijmd, ingegoten, versmeerd</li></ul>
Identificatiemethode	Vaststelling zonder monsternamen
Destructieve handeling voor identificatie	Nee
Opmerking	Betreft de mastiek rondom de ramen.

- Zorg voor een veilig beheer. Vermijd het beschadigen van het asbestmateriaal. Controleer de toestand jaarlijks op wijzigingen.

- Eenvoudige handelingen: mag via doe-het-zelf of door werknemer(s) met opleidingsattest eenvoudige handelingen  
U laat deze mastiek best door een aannemer verwijderen met opleidingsattest eenvoudige handelingen.

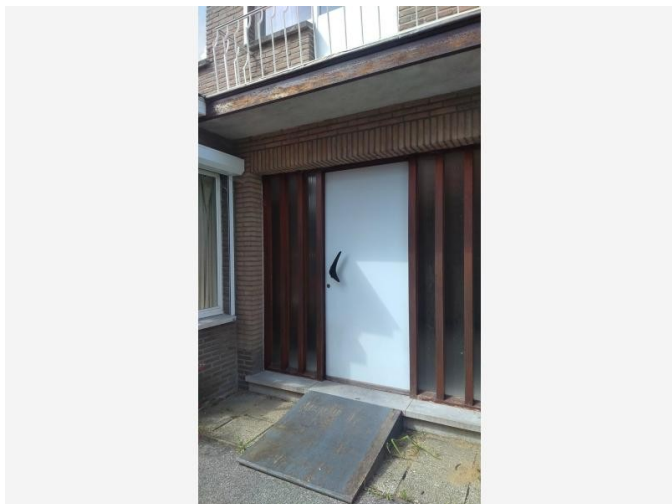
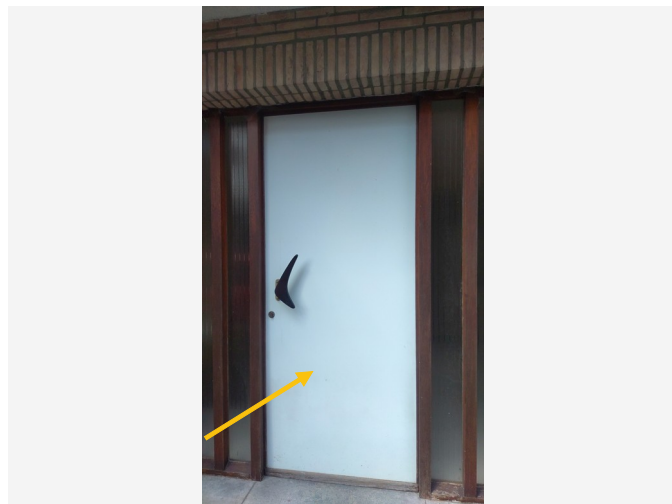
Het asbestmateriaal valt onder de mijlpaal van 2040.

Eindbeoordeling materiaalrisico	Laag materiaalrisico en/of verlaagde kans op vezelvrijgave
---------------------------------	--

Gebondenheid	Categorie 1: hechtgebonden in oorsprong
Asbestsoort (vezeltype)	Crocidoliet aanwezig
Asbestconcentratie	Laag (< 50%)
Afschermingsgraad van het gehele materiaal	Geheel of deels vrij aan de buitenlucht
Toestand van het materiaal	Licht beschadigd, licht verweerd. Intact calciumsilicaatmateriaal of categorie III 'gebondenheid'

Beschrijving	Glasalpaneel (voor deur)
Omgeving	Buiten
Primaire drager	Wandopening verticaal (raam, deur, ...)
Asbestmateriaal	Plaat, paneel, tablet - Geëmailleerd, type Glasal
Bindmiddel van asbestmateriaal	Cement
Gebondenheid op basis van bindmiddel	Hecht
Hoeveelheid (oppervlakte - dikte - aantal)	<ul style="list-style-type: none"><li>• 2,00 m<sup>2</sup> - 0,50 cm - 1 stuk</li></ul>
Totaal volume	0,01 m <sup>3</sup>
Eenvoudig bereikbaar	Ja
Bevestigingswijze	<ul style="list-style-type: none"><li>• Geklemd</li></ul>
Identificatiemethode	Vaststelling zonder monsternamen
Destructieve handeling voor identificatie	Nee

- Zorg voor een veilig beheer. Vermijd het beschadigen van het asbestmateriaal. Controleer de toestand jaarlijks op wijzigingen.

- Eenvoudige handelingen: mag via doe-het-zelf of door werknemer(s) met opleidingsattest eenvoudige handelingen  
In één geheel verwijderen, dubbel verpakken en afvoeren naar het containerpark.  
Draag persoonlijke beschermingsmiddelen, zie asbestattest 'asbest verwijderen'.

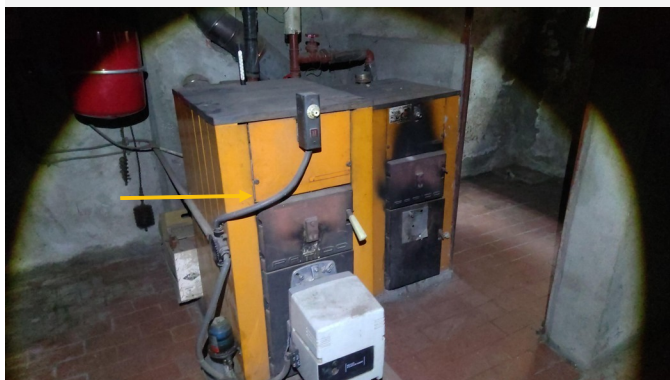
Deze cv-ketel kan mogelijks asbesthoudende koorden/ pakkingen ed. bevatten.

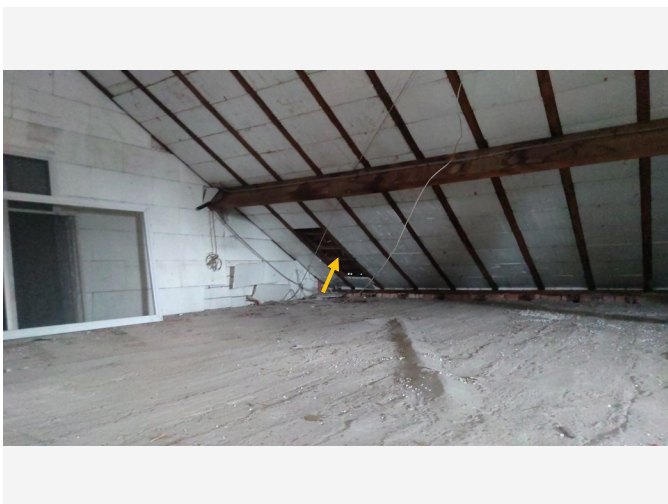
Geen verdacht onderdak aanwezig.

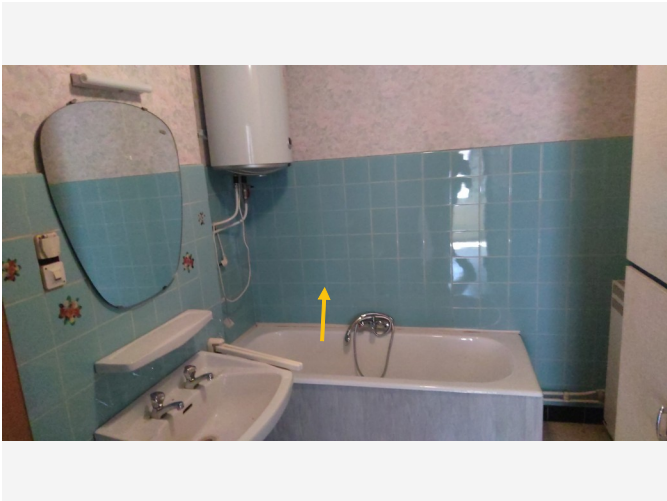
Betreft de tegellijm achter deze wandtegels. Er bestaat steeds een mogelijke kans dat deze asbesthoudend is. Voor 100% zekerheid kan u een aanvullend destructief onderzoek laten uitvoeren.
