# Asbestinventarisatetest

2e Carabinierslaan 76, 3620 Lanaken  
Gemeenschappelijke delen

Attestnummer : 20230131-000469.000

Uitgegeven op : 31.01.2023

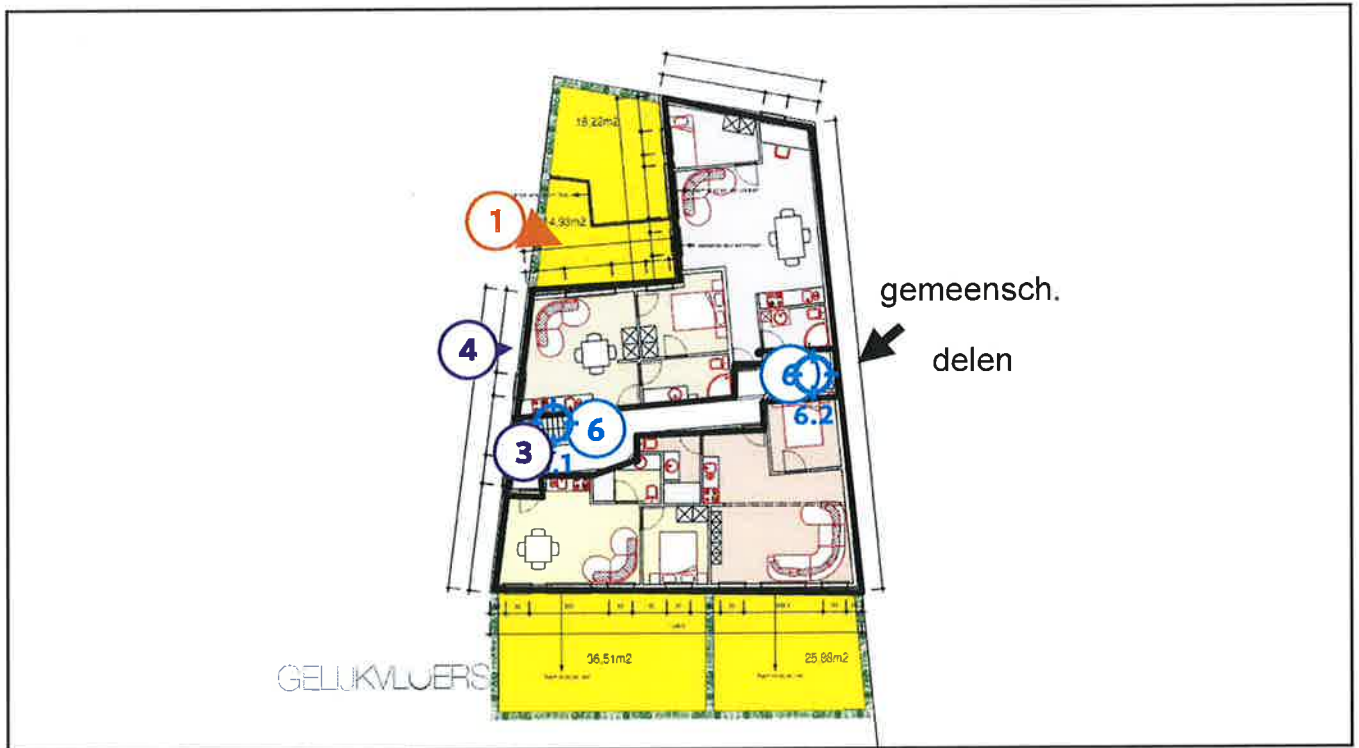
# Plan 1.1: Gelijkvloers

Beschrijving	Type	Actie
1. vensterbanken buitengevel	Asbestmateriaal	<b>Verwijderen</b>
3. vloeren	Advies	-
4. siliconen ramen	Advies	-
6. pleister wanden	Geen asbest	-
6.1 Code: r002366232 gang	Mengmonster	-
6.2 Code: r002366233 stooklokaal	Puntmonster	-

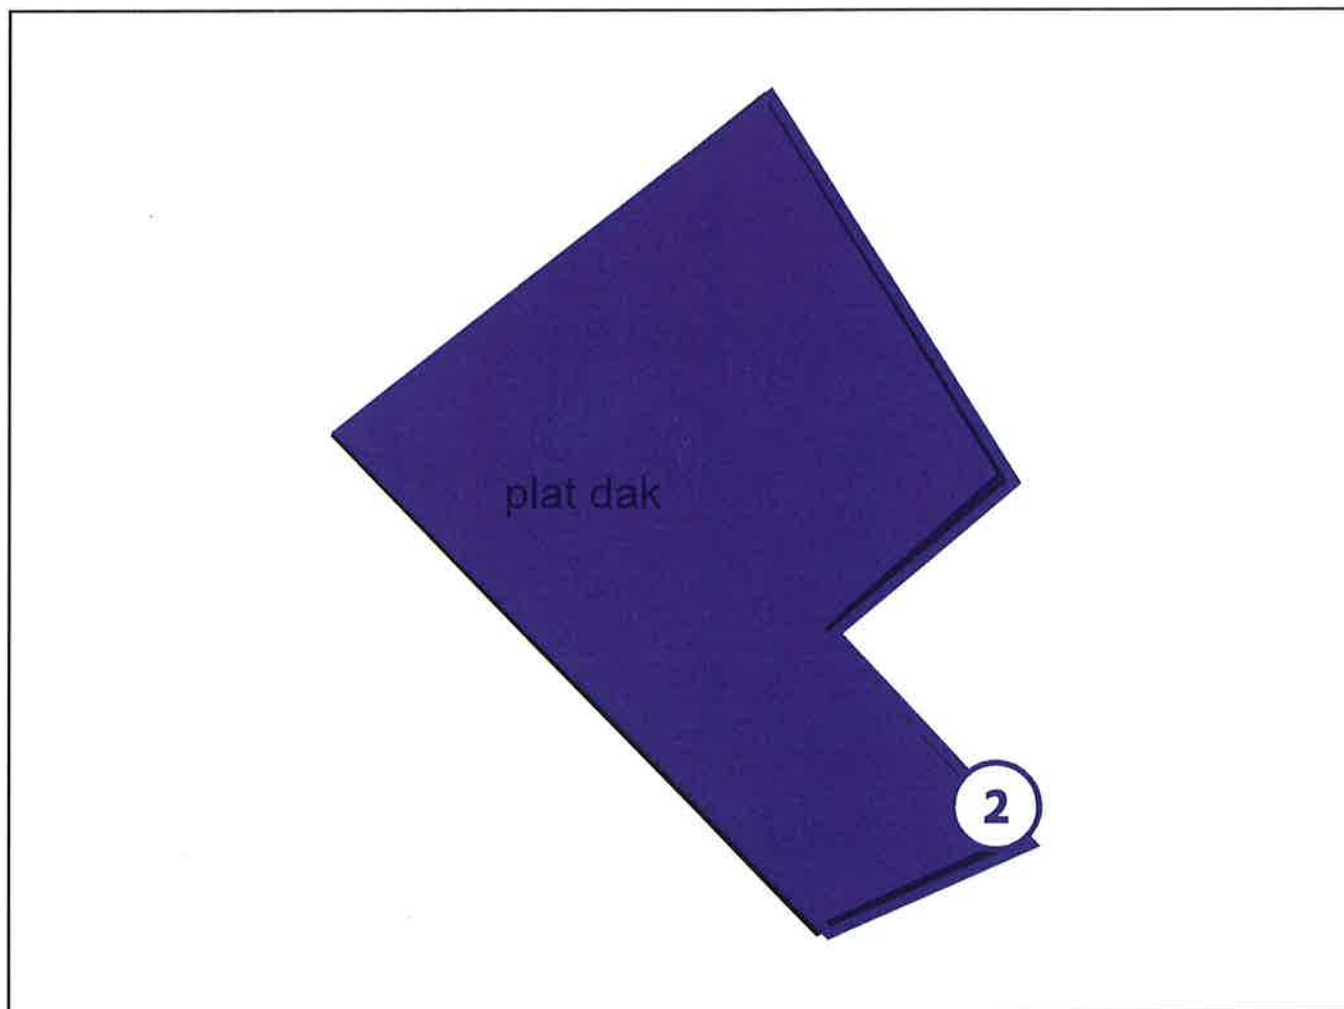
## Plan 1.3: daken plan

Beschrijving	Type	Actie
2. dakbedekking plat dak	Beperking	-

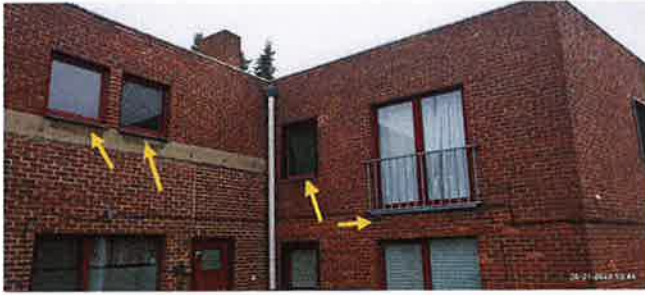
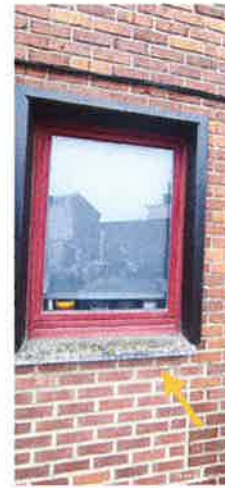
# Fiche 1: vensterbanken buitengevel

Asbestmateriaal

Het asbestmateriaal valt onder de mijlpaal van 2040.

<b>Identificatiemethode</b>	Vaststelling zonder monstername
<b>Destructieve handeling voor identificatie</b>	Nee
<b>Opmerking</b>	2 vensterbanken zijn uit natuursteen en zijn gebouchardeerd op de kopse zijde , deze zijn ook niet schuin oplopend gemakkelijk te onderscheiden van de overige die allen asbesthoudend zijn

Verwijderen

- Zorg voor een veilig beheer. Vermijd het beschadigen van het asbestmateriaal. Controleer de toestand jaarlijks op wijzigingen.
- Hemelwater dat afspoelt van asbestcement daken of gevels kan asbestdeeltjes bevatten. Gebruik het enkel voor gesloten circuits (bv. spoelen toiletten). Reinig na het vervangen van het dak of de gevel de dakgoten en regenwaterput of -ton om asbesthoudend sediment of slib te verwijderen

- Eenvoudige handelingen: mag via doe-het-zelf of door werknemer(s) met opleidingsattest eenvoudige handelingen omdat het hechtgebonden is en in nog vaste toestand

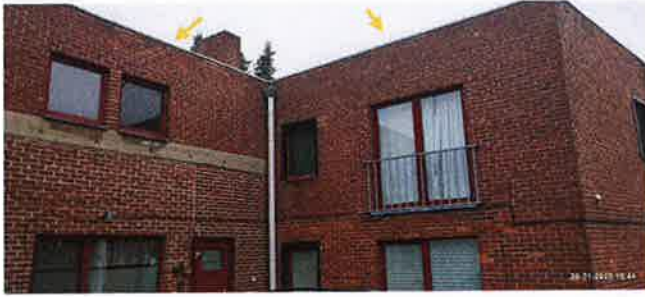
Situeringfoto

### Permanente beperking

**Reden:** Het te onderzoeken materiaal situeert zich hoger dan 3,50 m te rekenen vanaf een veilige ondergrond

**Uitleg van de asbestdeskundige:** het dak bevindt zich op 6 tal meter hoogte en nergens toegankelijk  
vermoedelijk asbesthoudende bitumen op terug te vinden

(Asbest)materiaal	Dak- en gevelbekleding - Roofing
Karakterisatie	Asbest (verdacht)
Primaire drager	Plat dak

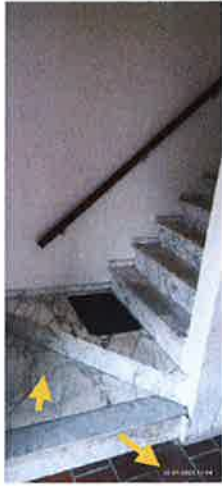
Vrije foto

de vloeren zijn ofwel kermaische tegel ofwel van laminaat  
de trap is van arduin/marmer en allen niet asbestverdacht

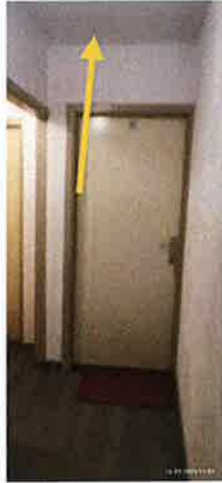
Vrije foto

de plafonds zijn gemaakt uit geschilderde gipskartonplaten en dus niet asbestverdacht

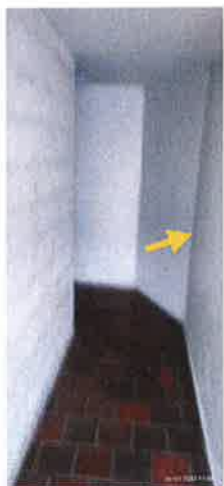
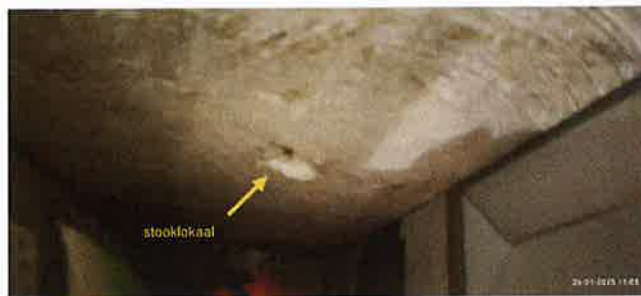
Geen asbest

#	Type	Referentie	Resultaat
6.1	Mengmonster	r002366232 gang	Geen asbest
6.2	Puntmonster	r002366233 stooklokaal	Geen asbest

Beschrijving	pleister wanden
Omgeving	Binnen
