# Asbestinventarisat attest

Stationsstraat 116, 3620 Lanaken

Attestnummer : 20250407-000174.000

Uitgegeven op : 07.04.2025

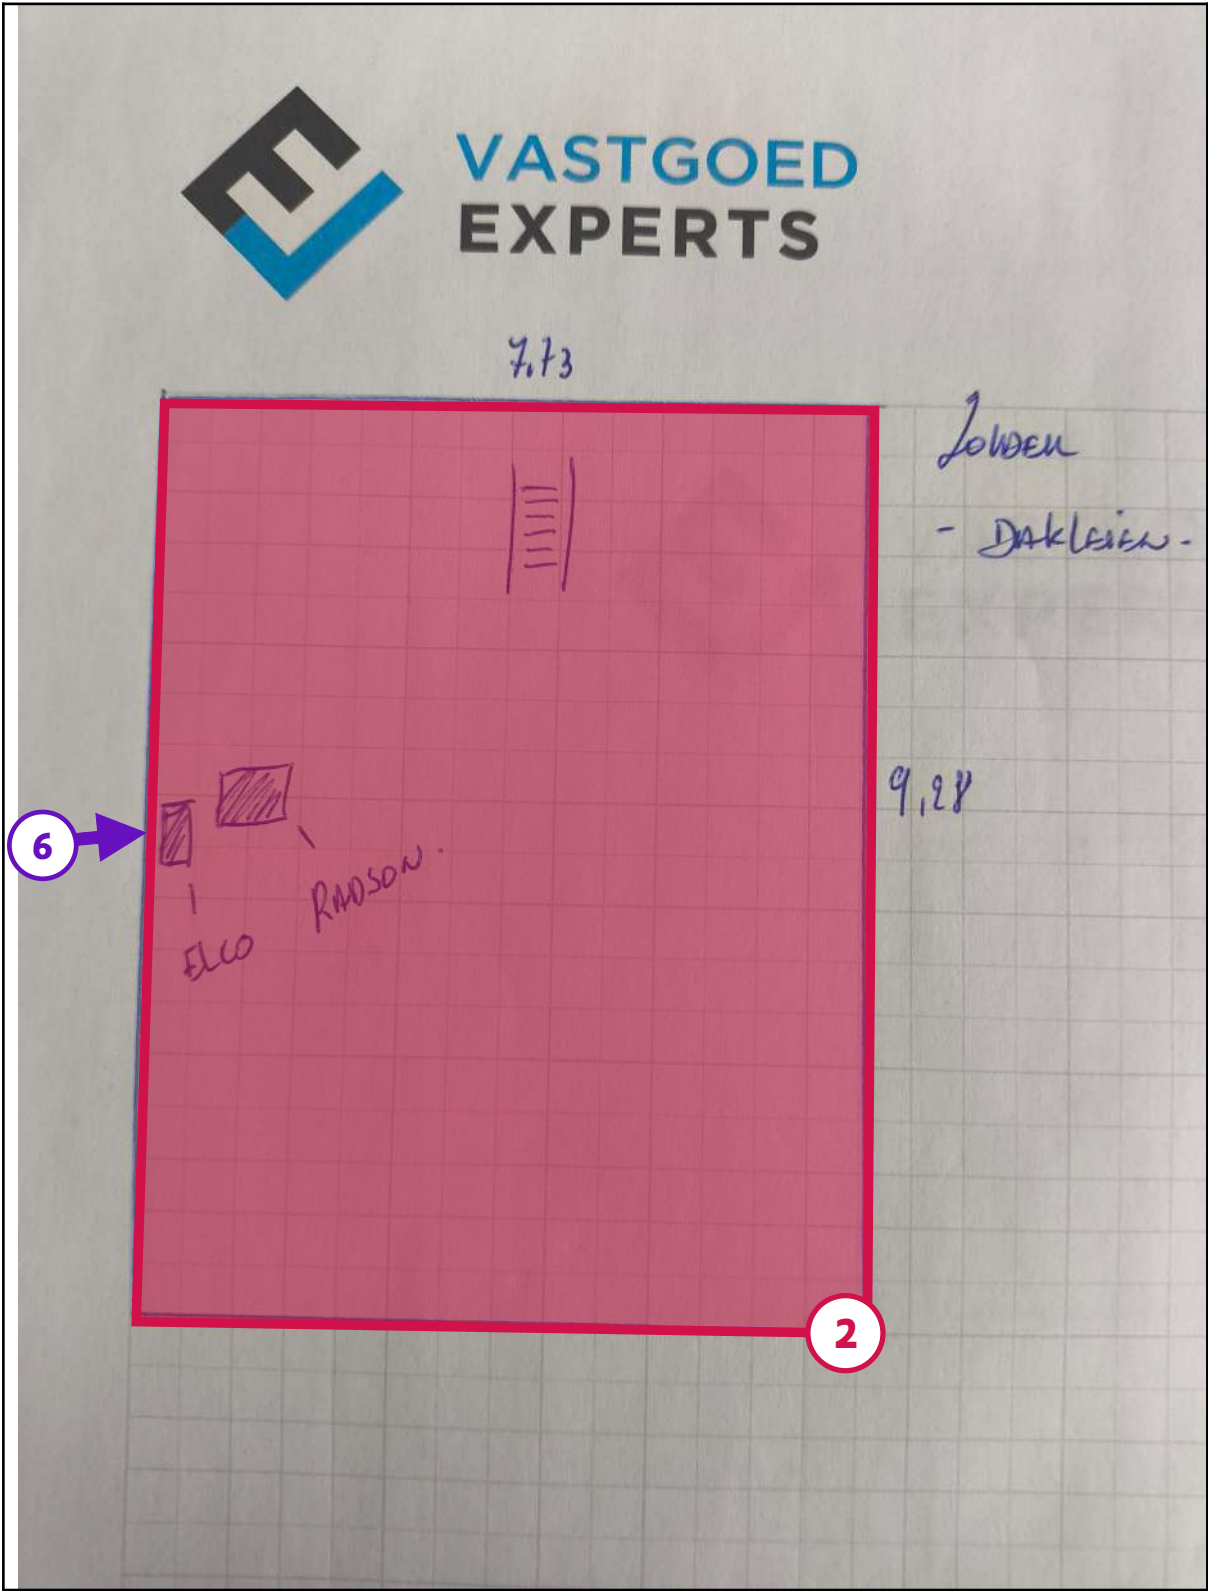
Plan 1.5: Plan zolder

| 2. Dakleien woonhuis. | Asbestmateriaal | Dringend verwijderen |
| 6. Binnenzijde schouw - schouwbus. | Beperking | - |

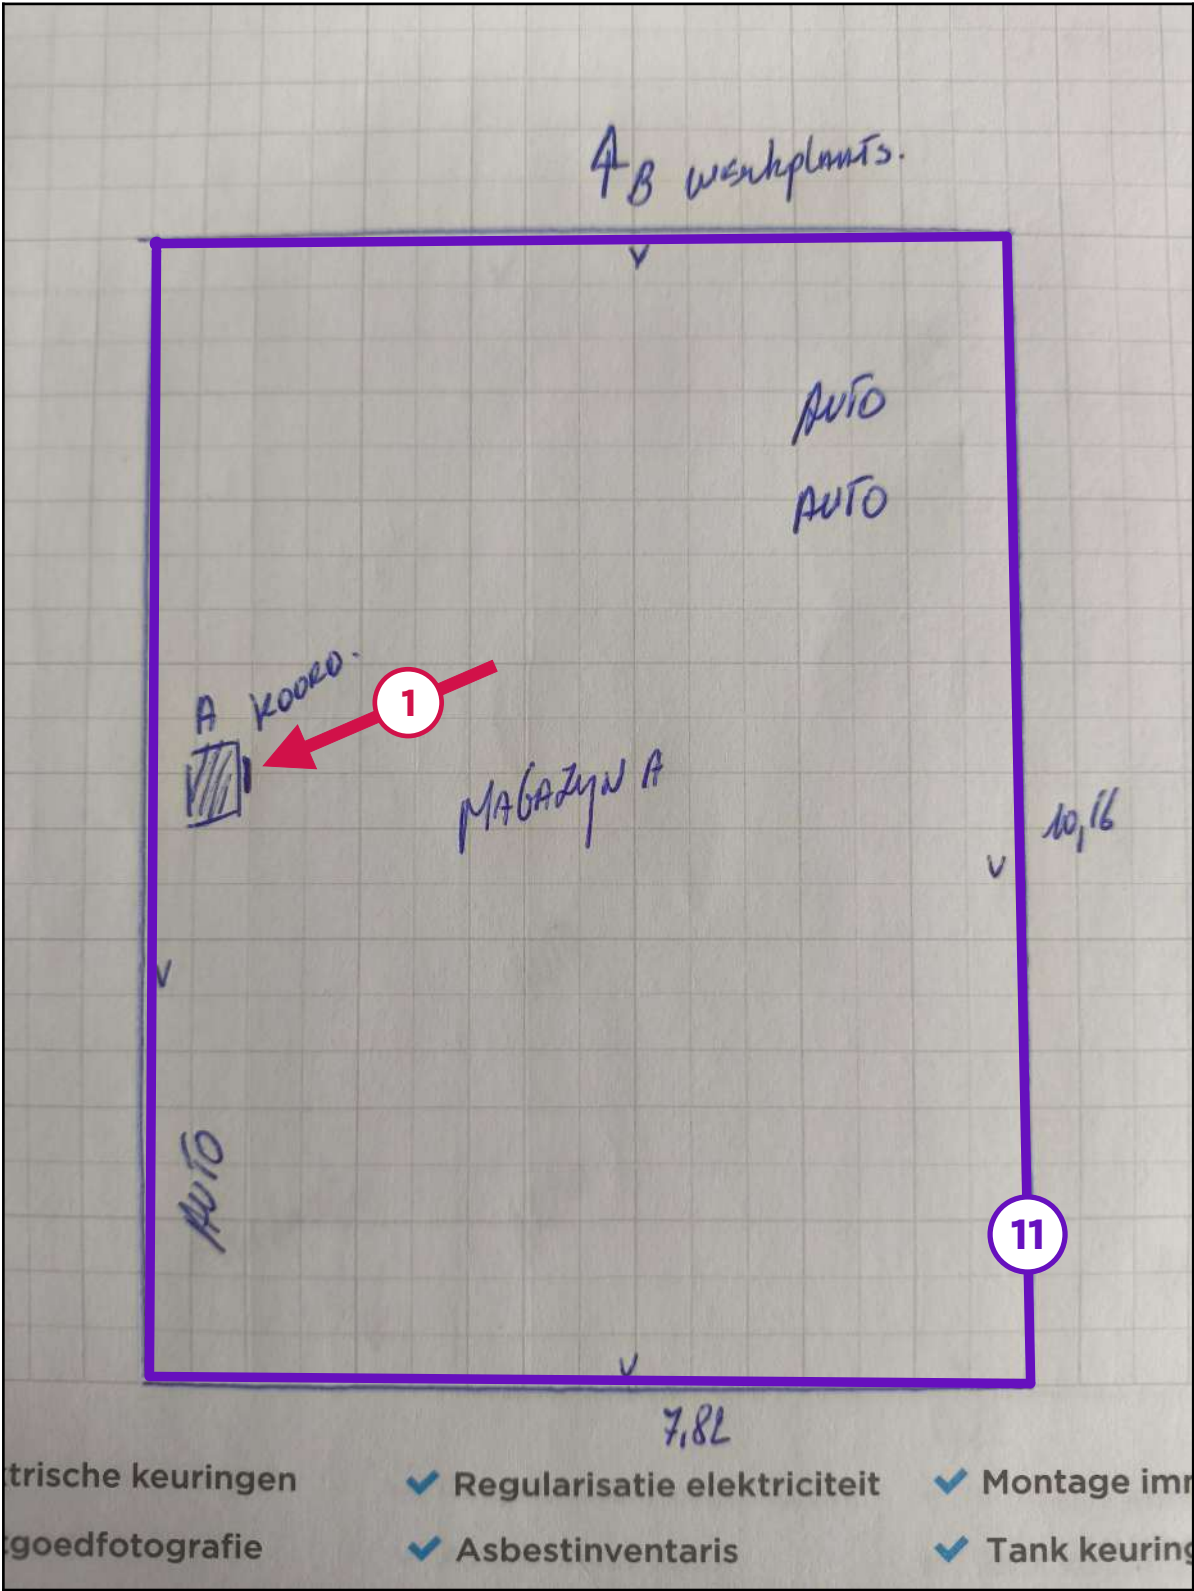
Plan 1.7: Plan magazijn A

| 1. Koorden in kachels magazijn en werkplaats | Asbestmateriaal | Dringend verwijderen |
| 11. Plafonds en wanden magazijn en werkplaats | Advies | - |

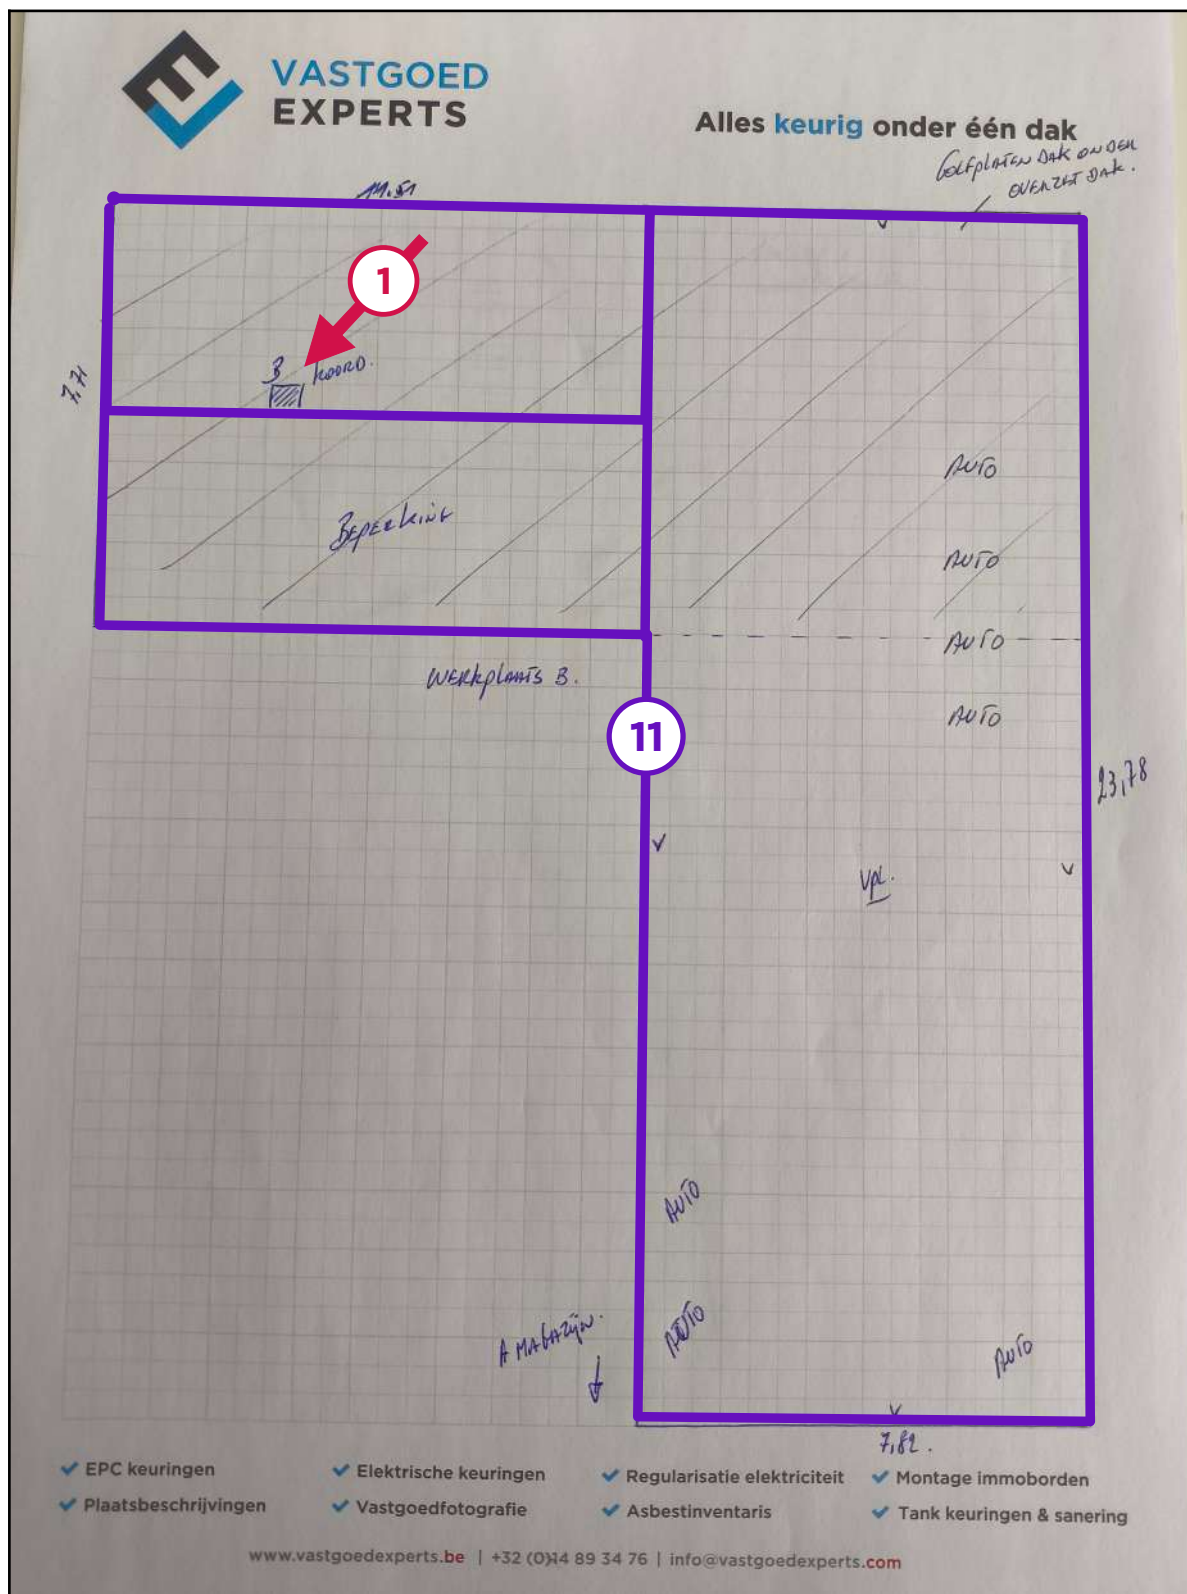
## Plan 2.4: Plan werkplaats

| 1. Koorden in kachels magazijn en werkplaats | Asbestmateriaal | Dringend verwijderen |
| 11. Plafonds en wanden magazijn en werkplaats | Advies | - |

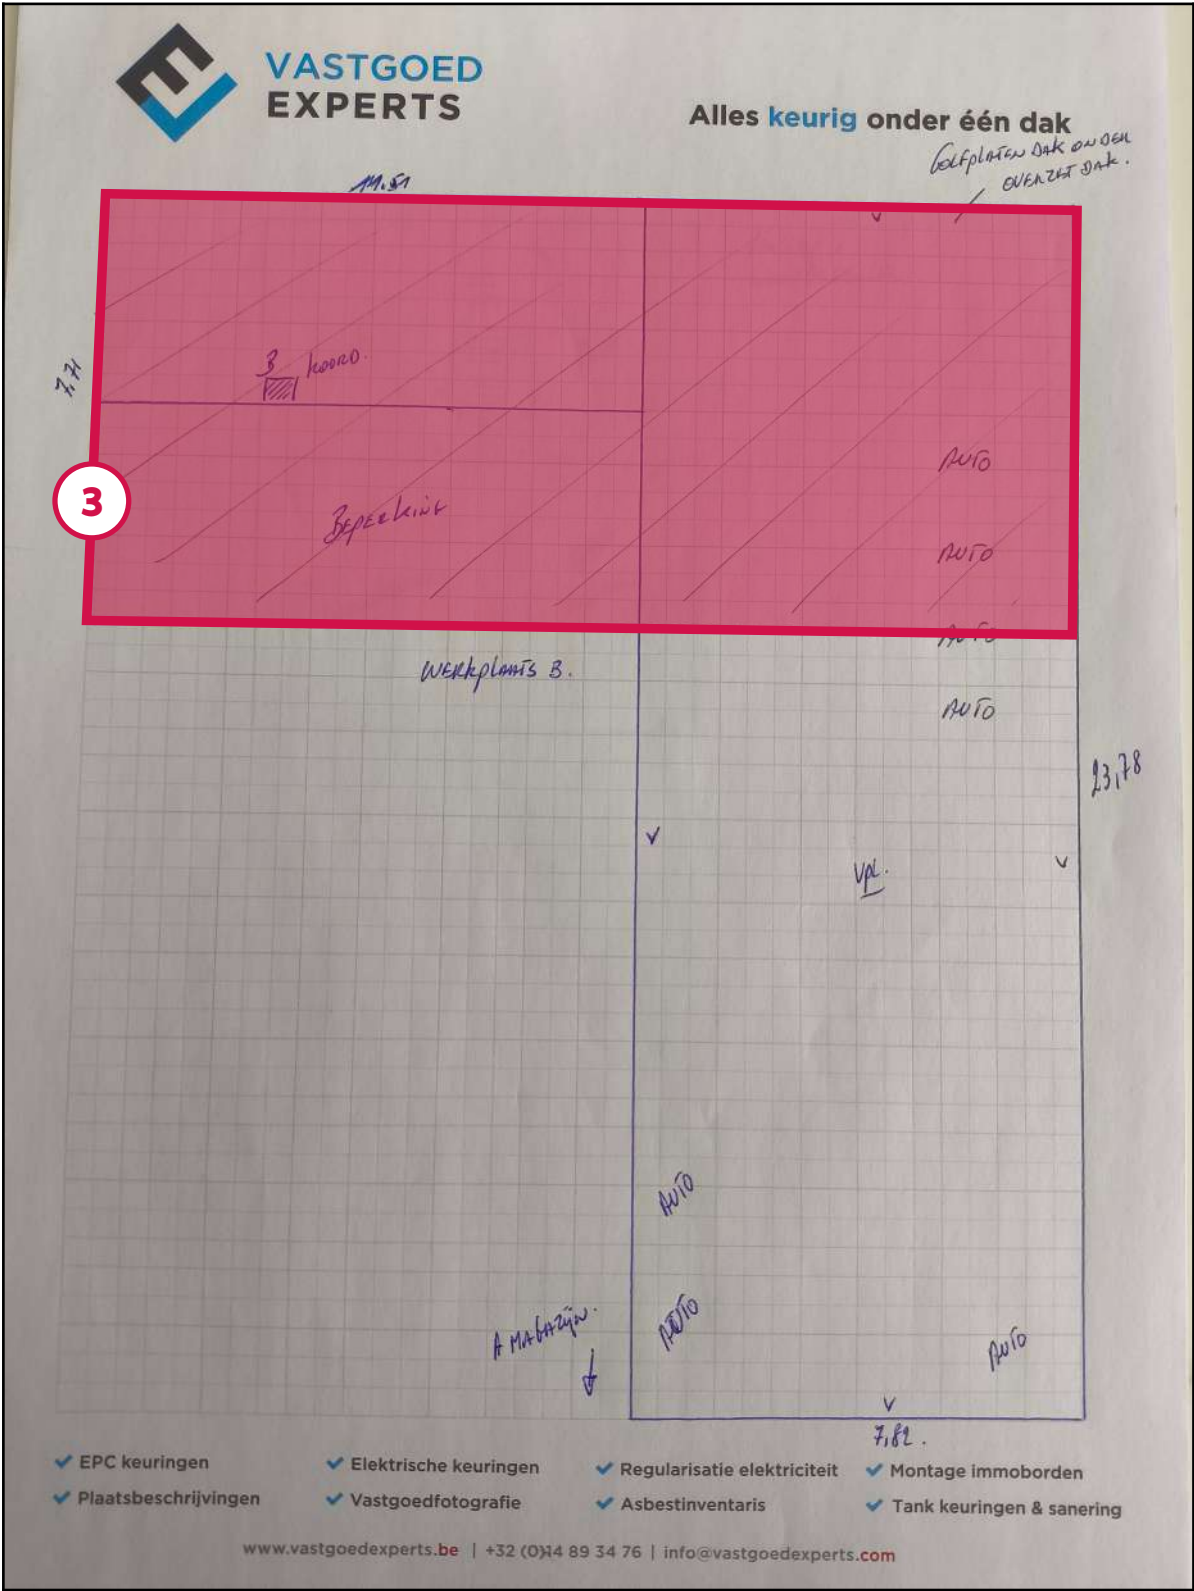
# Plan 2.5: Plan werkplaats

| 3. Golfplaten onder overzetdak werkplaats | Asbestmateriaal | Dringend verwijderen |

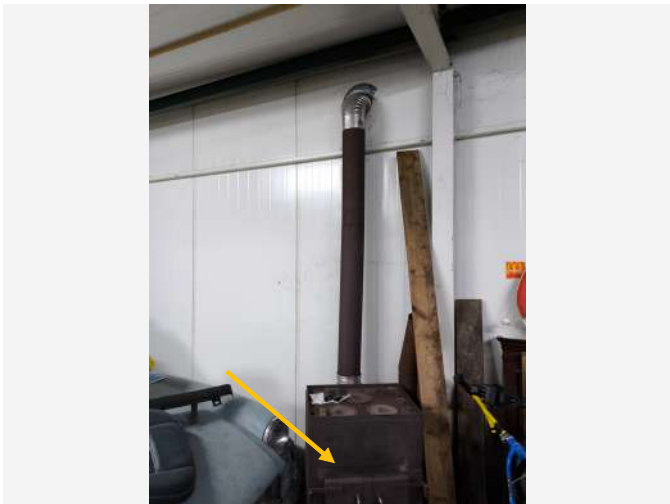
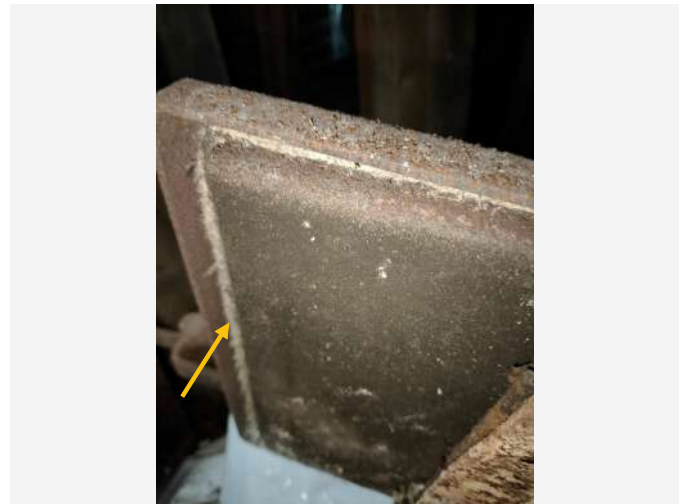
**Dringend verwijderen**

| Eindbeoordeling materiaalrisico | Hoog materiaalrisico en/of hoge kans op vezelvrijgave |

| Gebondenheid | Categorie 3: niet-hechtgebonden met weinig of geen matrix |
| Asbestsoort (vezeltype) | Alleen chrysotiel |
| Asbestconcentratie | Hoog ( $\geq 50\%$ ) |
| Toestand van het materiaal | Matig beschadigd, matig verweerd |

| Beschrijving | Koorden in kachels magazijn en werkplaats |

- Verwijder dit asbestmateriaal zo snel mogelijk. Volg de toestand goed op.

- Eenvoudige handelingen: mag via doe-het-zelf of door werknemer(s) met opleidingsattest eenvoudige handelingen  
EH via doe-het zelf : Bij het verwijderen van asbestkoord komt relatief veel stof vrij , deze goed vochtig maken door verneveling ,

Standaard dragen van de nodige wegwerp beschermingsmiddelen FFP 3 masker , handschoenen en tyvec CAT III type 5-6

Verpak de koord in dubbel plasticzak (kan niet aangeboden worden op een containerpark , dit is losgebonden) , biedt het afval aan bij een erkend verwerkingsbedrijf

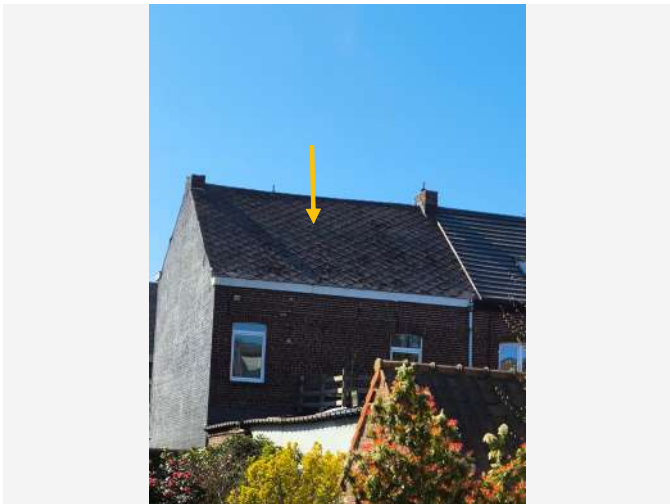
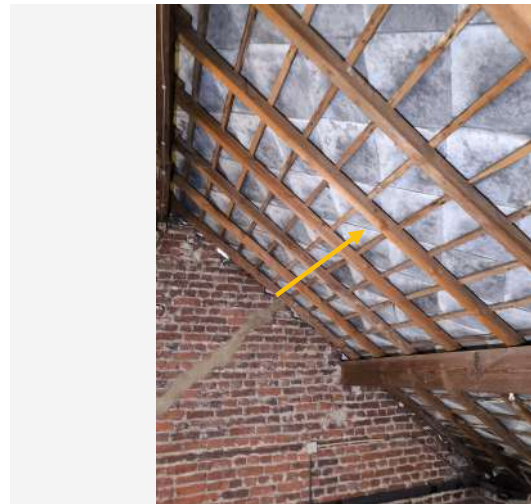
**Dringend verwijderen**

| Eindbeoordeling materiaalrisico | Hoog materiaalrisico en/of hoge kans op vezelvrijgave |

| Gebondenheid | Categorie 1: hechtgebonden in oorsprong |
| Asbestsoort (vezeltype) | Crocidoliet aanwezig |
| Asbestconcentratie | Laag (< 50%) |
| Toestand van het materiaal | Matig beschadigd, matig verweerd |

| Beschrijving | Dakleien woonhuis. |

- Verwijder dit asbestmateriaal zo snel mogelijk. Volg de toestand goed op.

- Eenvoudige handelingen: mag via doe-het-zelf of door werknemer(s) met opleidingsattest eenvoudige handelingen  
EH via doe-het zelf Standaard dragen van de nodige wegwerp beschermingsmiddelen FFP 3 masker , handschoenen en tyvec CAT III type 5-6

Indien mogelijk de ondervloer afdekken , leien voorzichtig verwijderen, extra fixeren, niet breken , niet gooien, onmiddellijk verpakken of voorzichtig in container met asbest bag plaatsen. Voldoende benevelen/bevochtigen tijdens de duur van de werken.

Gebruik geen stortkokers.

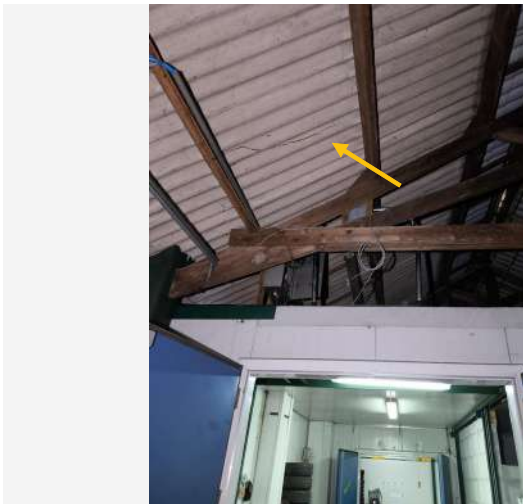
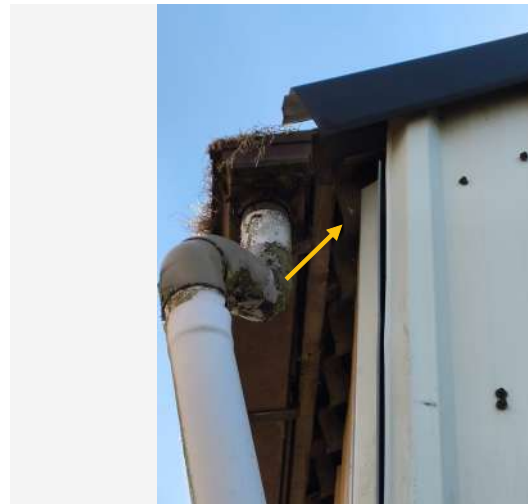
**Dringend verwijderen**

- Verwijder dit asbestmateriaal zo snel mogelijk. Volg de toestand goed op.

- Eenvoudige handelingen: mag via doe-het-zelf of door werknemer(s) met opleidingsattest eenvoudige handelingen  
EH via doe-het zelf

Standaard dragen van de nodige wegwerp beschermingsmiddelen FFP 3 masker , handschoenen en tyvec CAT III type 5-6

Indien mogelijk de ondervloer afdekken , golfplaten voorzichtig verwijderen, extra fixeren, niet breken , niet gooien, onmiddellijk verpakken of voorzichtig in container met asbest bag plaatsen. Voldoende benevelen/bevochtigen tijdens de duur van de werken. Indien golfplaten in slechte staat zijn en kans bestaat op breken : Eenvoudige handeling opgeleid personeel , alle werknemer(s) moeten wel beschikken over een opleidingsattest eenvoudige handelingen 8u

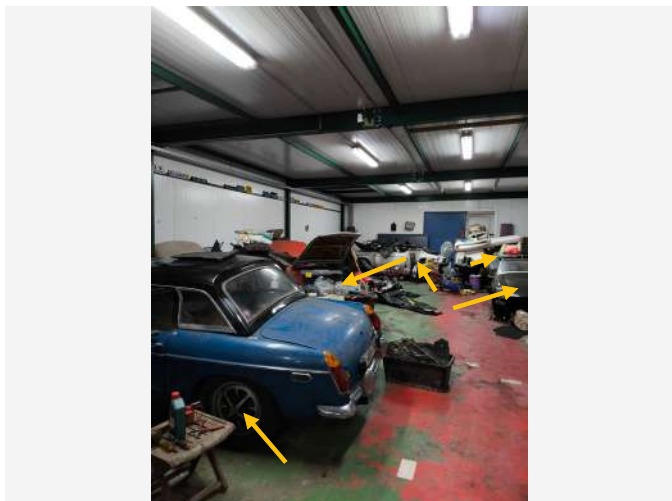
## Fiche 9: Asbesthoudende remschoenen/pakkingen aan oldtimer wagens

| Identificatiemethode | Redelijk vermoeden |
