Asbestinventarisatetest

Zenobe Grammestraat 6, 3600 Genk

Attestnummer : 20241008-000218.000

Uitgegeven op : 08.10.2024

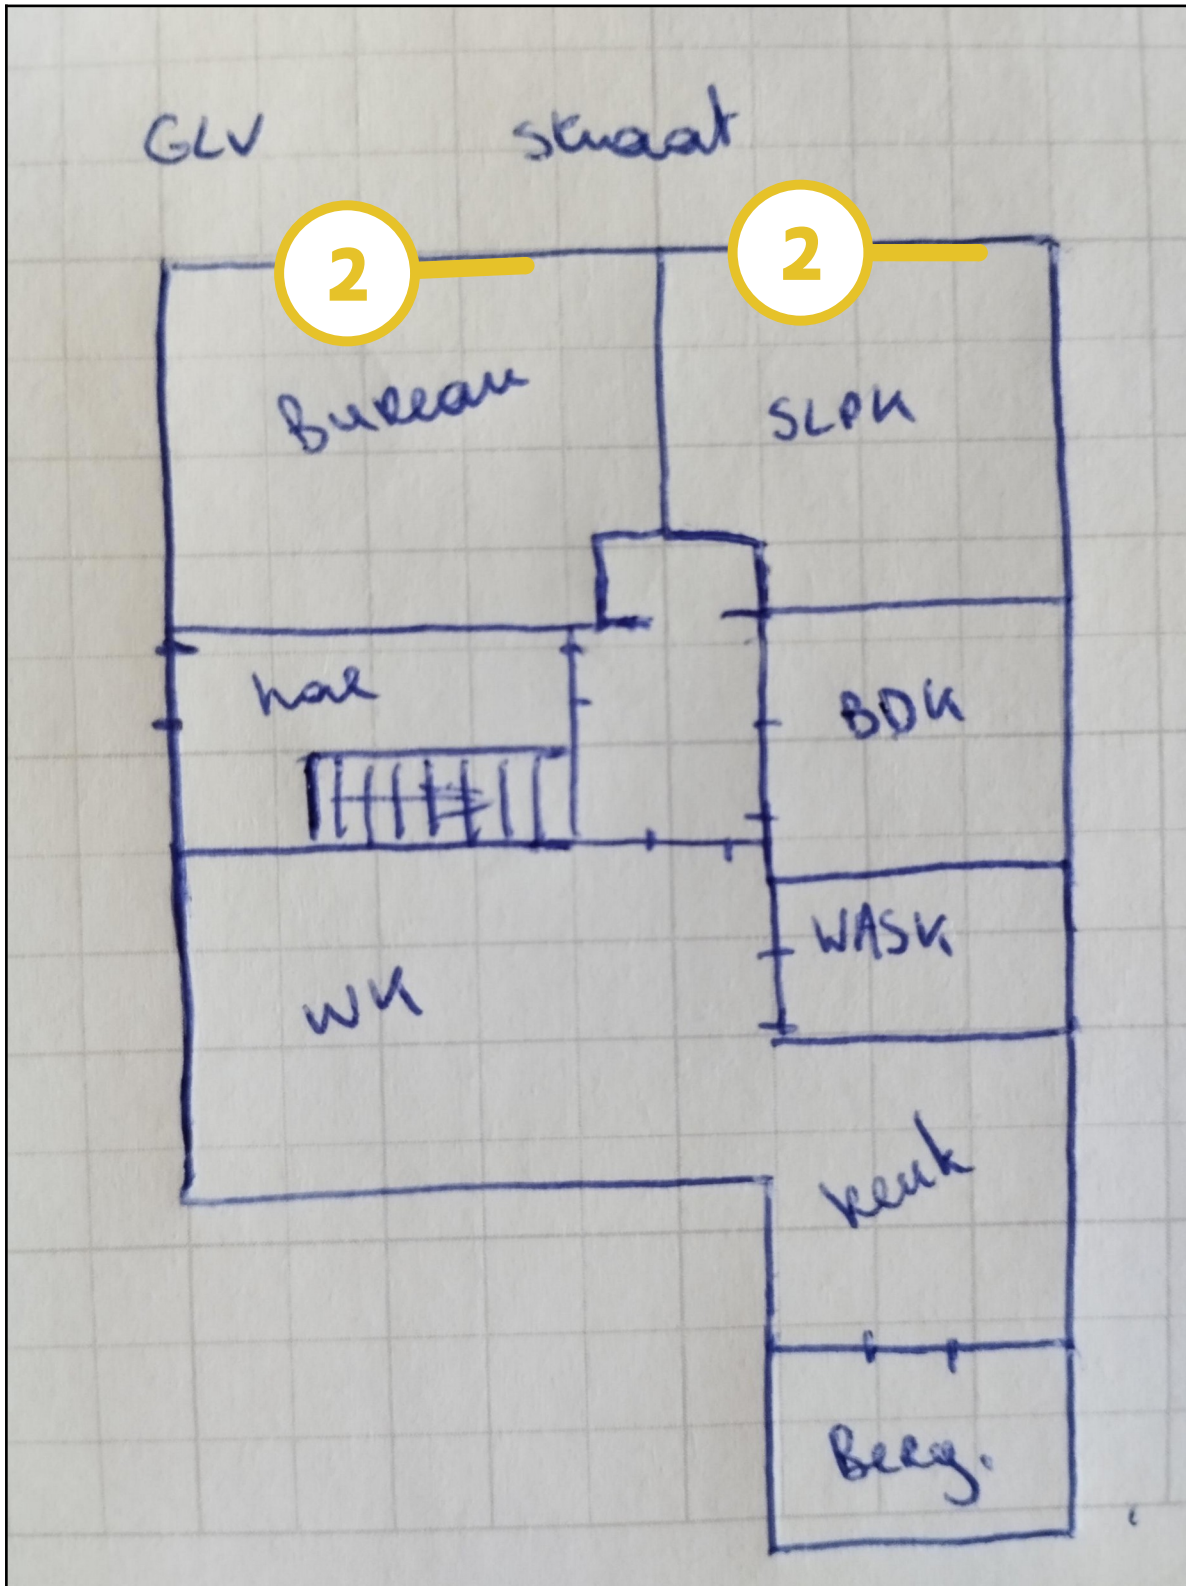
Plan 1.10: Gelijksvloers (buitenschil)

2. massal raamtabletten

Asbestmateriaal

Zorgvuldig beheren

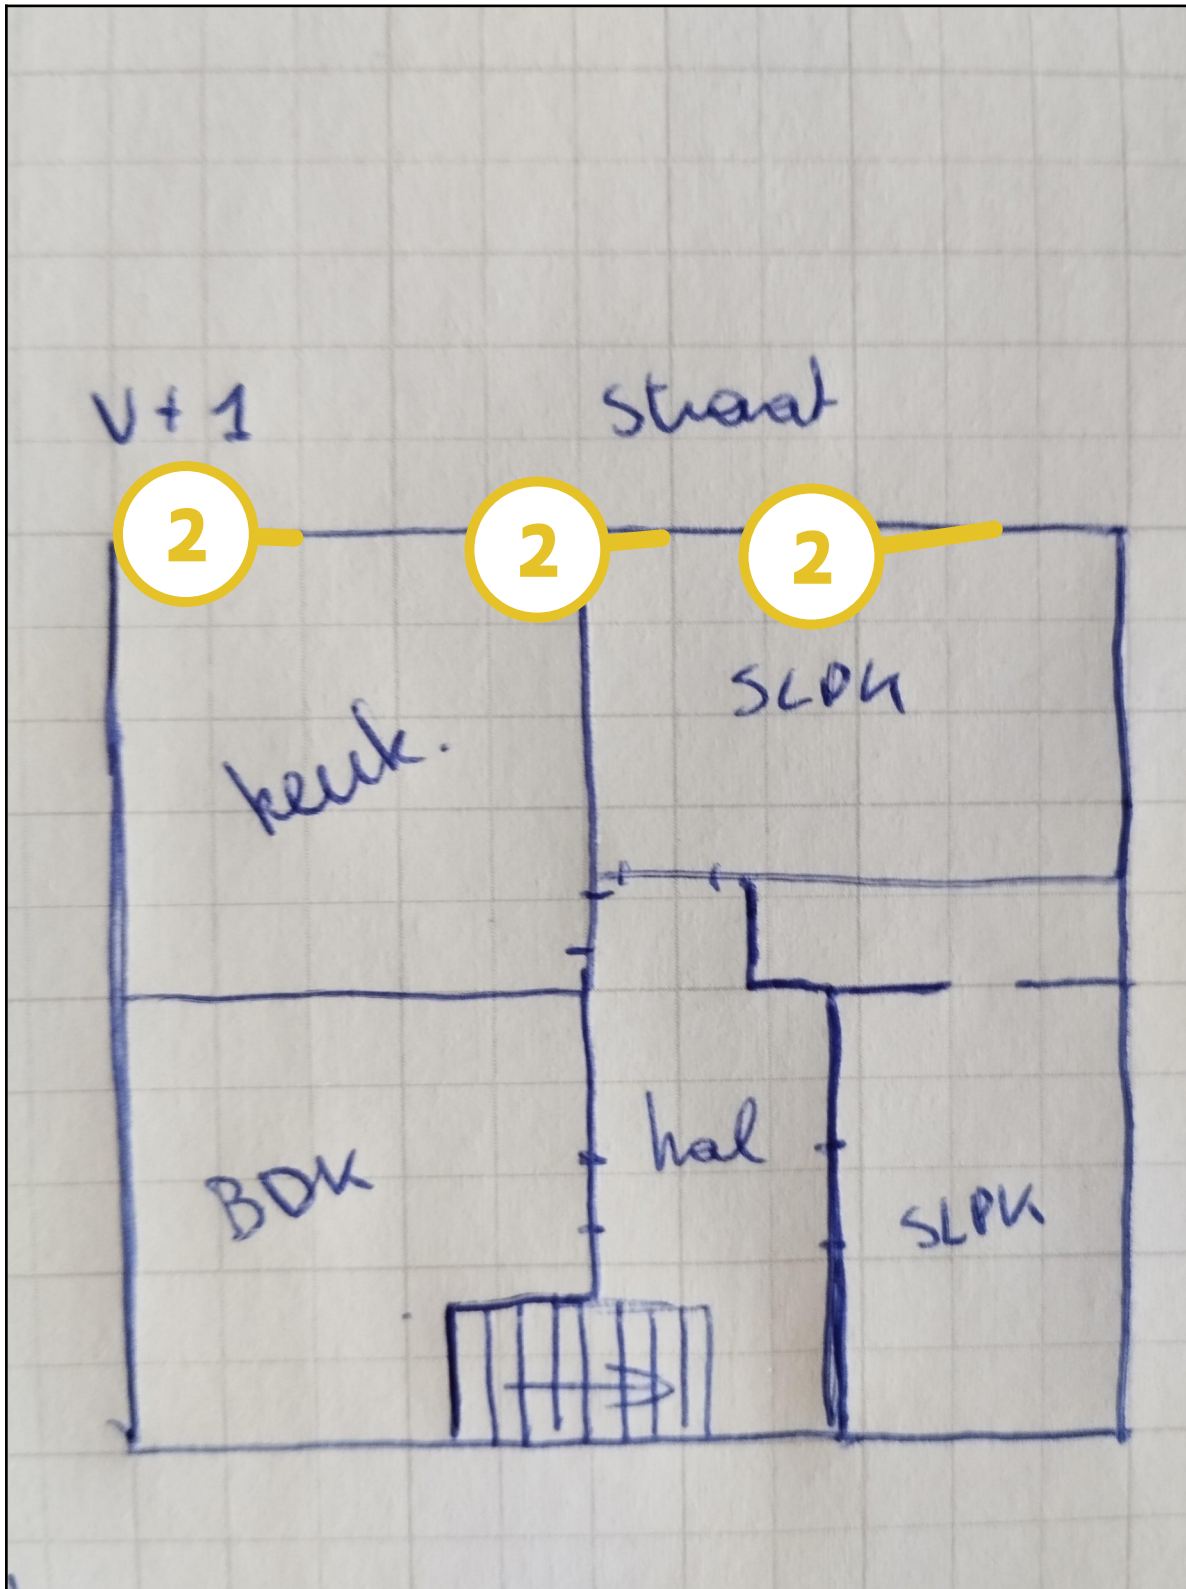
Plan 1.11: Verdiep +1 (buitenschil)

2. massal raamtabletten

Asbestmateriaal

Zorgvuldig beheren

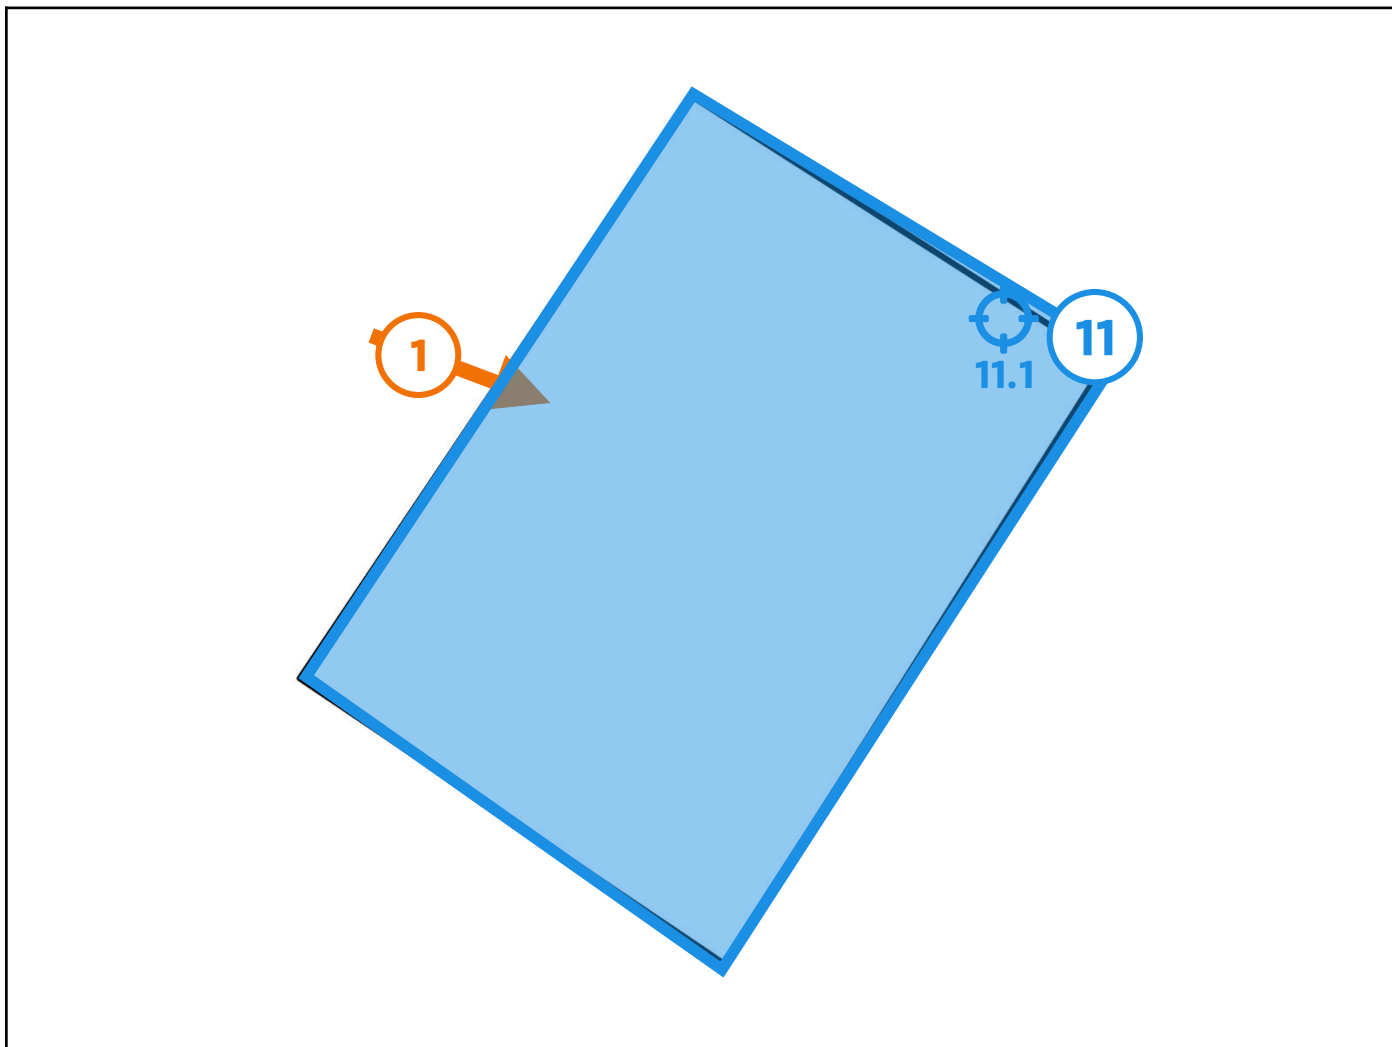
Plan 2.1: garage plan buitenschil

Beschrijving	Type	Actie
1. schouwbus	Asbestmateriaal	Verwijderen
11. Roofing dak garage	Geen asbest	-
11.1 Code: 2	Puntmonster	-

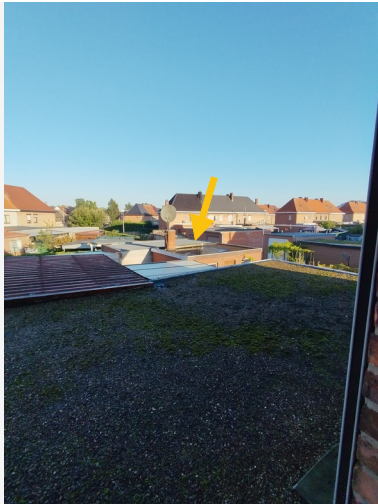
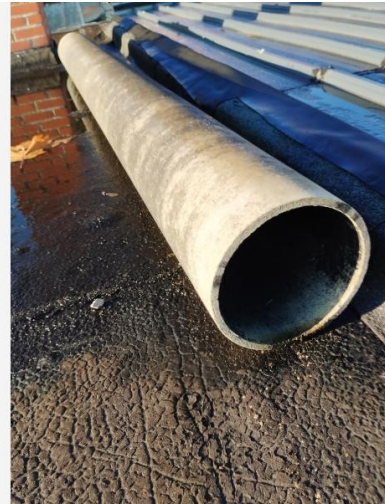
Het asbestmateriaal valt onder de mijlpaal van 2034.

Eindbeoordeling materiaalrisico	Laag materiaalrisico en/of verlaagde kans op vezelvrijgave
---------------------------------	--

Gebondenheid	Categorie 1: hechtgebonden in oorsprong
Asbestsoort (vezeltype)	Crocidoliet aanwezig
Asbestconcentratie	Laag (< 50%)
Afschermingsgraad van het gehele materiaal	Geheel of deels vrij aan de buitenlucht
Toestand van het materiaal	Onbeschadigd, niet verweerd

Beschrijving	schouwbus
Omgeving	Buiten
Primaire drager	Plat dak
Asbestmateriaal	Rookgaskanaal
Bindmiddel van asbestmateriaal	Cement
Gebondenheid op basis van bindmiddel	Hecht
Hoeveelheid (lengte - omtrek - dikte - aantal)	<ul style="list-style-type: none">• 2,00 m - 85,00 cm - 1,00 cm - 1 stuk
Totaal volume	0,017 m ³
Eenvoudig bereikbaar	Ja
Bevestigingswijze	<ul style="list-style-type: none">• Los (al dan niet bedekt)
Identificatiemethode	Vaststelling zonder monstername
Destructieve handeling voor identificatie	Nee
Opmerking	De vermelde oppervlaktes en volumes betreffen een beredeneerde schatting. Er worden geen rechten verleend aan deze oppervlaktes/volumes. De dikte is een schatting die voorkomt uit de monsterplaatsen en is daarom niet altijd representatief.

Verwijderen

- Zorg voor een veilig beheer. Vermijd het beschadigen van het asbestmateriaal. Controleer de toestand jaarlijks op wijzigingen.

- Eenvoudige handelingen: mag via doe-het-zelf of door werknemer(s) met opleidingsattest eenvoudige handelingen
De buis is los. extra bevochtigen om stof te voorkomen + dragen van de nodige beschermingsmiddelen (mondmasker ffp3, handschoenen, tyvec) Bij de gemeente/containerpark afsluitzakken halen om dubbel in te pakken en af te voeren naar het containerpark als hechtgebonden asbestafval.

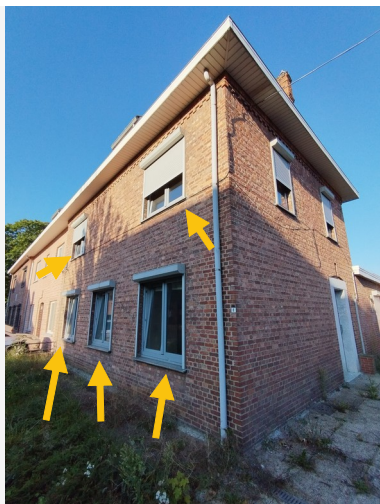
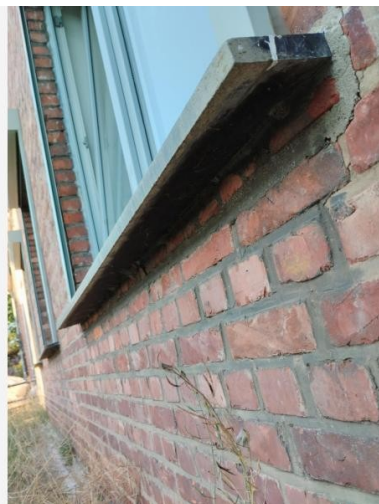
Het asbestmateriaal valt onder de mijlpaal van 2040.

Eindbeoordeling materiaalrisico	Zeer laag materiaalrisico en/of zeer lage kans op vezelvrijgave
---------------------------------	---

Gebondenheid	Categorie 1: hechtgebonden in oorsprong
Asbestsoort (vezeltype)	Alleen chrysotiel
Asbestconcentratie	Laag (< 50%)
Afschermingsgraad van het gehele materiaal	Geheel of deels vrij aan de buitenlucht
Toestand van het materiaal	Onbeschadigd, niet verweerd

Beschrijving	massal raamtabletten
Omgeving	Buiten
Primaire drager	Wandopening verticaal (raam, deur, ...)
Asbestmateriaal	Plaat, paneel, tablet - Type Massal
Bindmiddel van asbestmateriaal	Cement
Gebondenheid op basis van bindmiddel	Hecht
Hoeveelheid (oppervlakte - dikte - aantal)	<ul style="list-style-type: none">• 0,32 m² - 3,00 cm - 5 stuks
Totaal volume	0,048 m ³
Eenvoudig bereikbaar	Ja
Bevestigingswijze	<ul style="list-style-type: none">• Verlijmd, ingegoten, versmeerd
Identificatiemethode	Vaststelling zonder monsternamen
Destructieve handeling voor identificatie	Nee
Opmerking	De vermelde oppervlaktes en volumes betreffen een beredeneerde schatting. Er worden geen rechten verleend aan deze oppervlaktes/volumes. De dikte is een schatting die voorkomt uit de monsterplaatsen en is daarom niet altijd representatief.

Zorgvuldig beheren

- Zorg voor een veilig beheer. Vermijd het beschadigen van het asbestmateriaal. Controleer de toestand jaarlijks op wijzigingen.

- Eenvoudige handelingen: mag via doe-het-zelf of door werknemer(s) met opleidingsattest eenvoudige handelingen
De dorpels of tabletten kunnen voorzichtig losgebeiteld worden, extra bevochtigen om stof te voorkomen + dragen van de nodige beschermingsmiddelen (mondmasker ffp3, handschoenen, tyvec) verpakken in plastic folie en afvoeren naar het containerpark als hechtgebonden asbestafval.

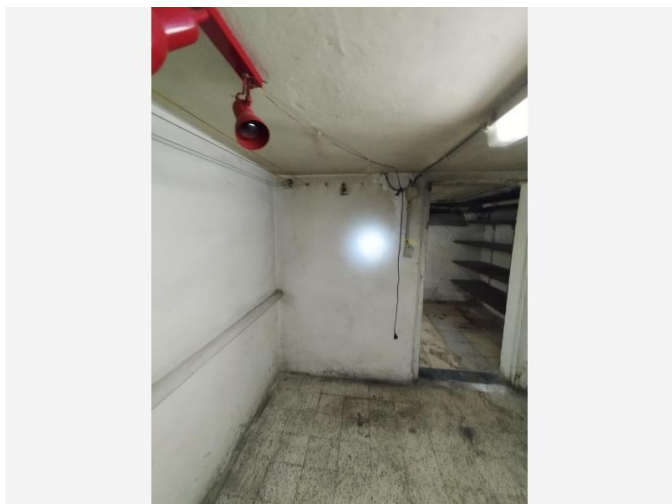
Kelder nagekeken, geen asbestverdachte toepassingen aangetroffen.

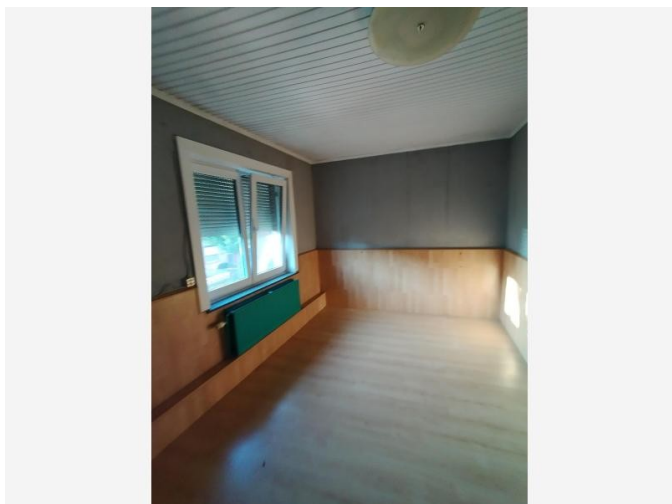
Alle plafonds zijn afgewerkt met valse plafonds in plaatmateriaal. Het is niet duidelijk of er pleisterwerk aanwezig is achter deze valse plafonds, het is aangewezen om bijkomend onderzoek uit te voeren bij werken.

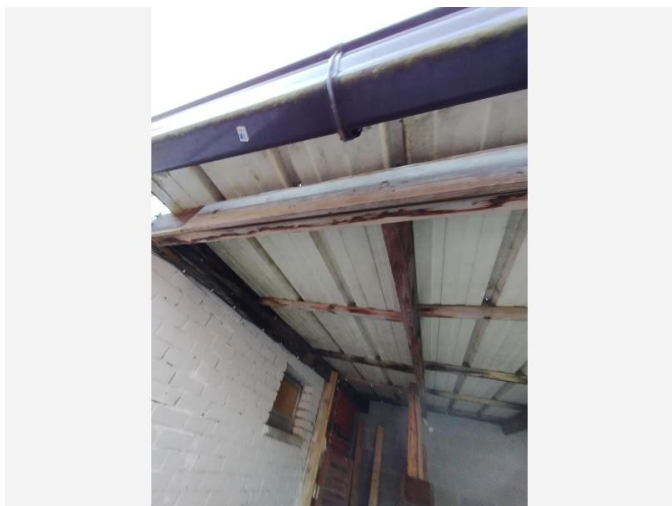
Afdak bestaat 2x uit sandwichpanelen. Deze zijn niet-abestverdacht.

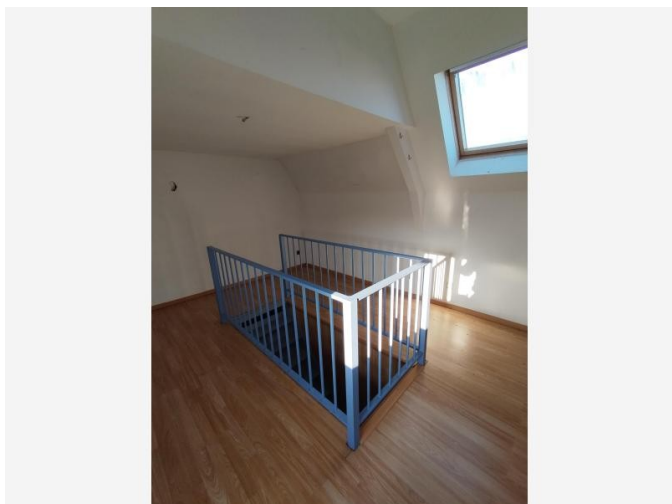
Zolder nagekeken, geen asbestverdachte toepassingen aangetroffen.

Plafond en wanden bestaan uit gyproc.

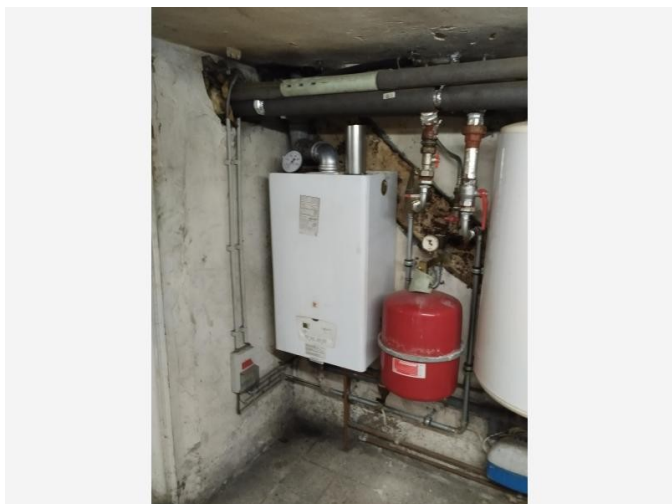
Bulex cv-ketel is van het jaar 2010, niet-asbestverdacht.

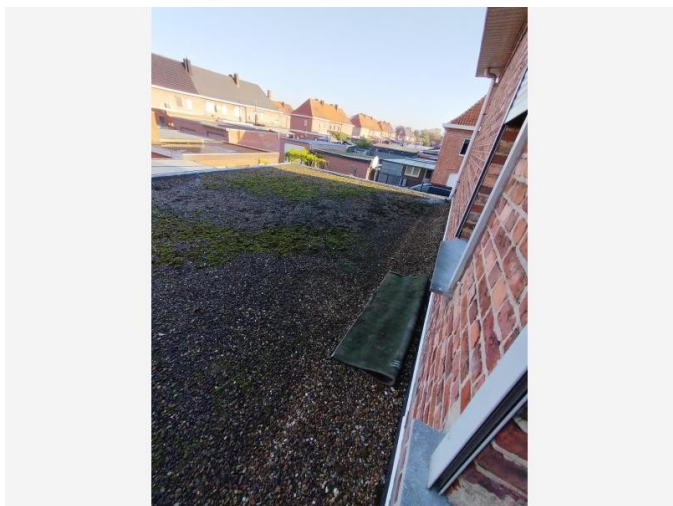
Plat dak is bezet met epdm.

Niet geweten of hieronder roofing lagen aanwezig zijn.

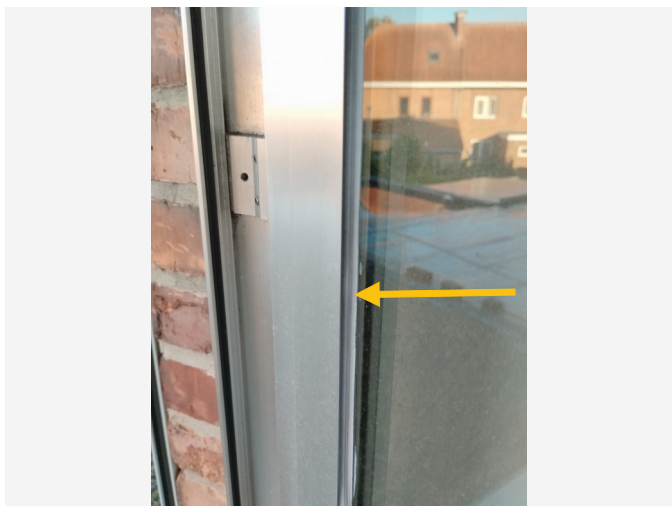
Stopverf nagekeken, deze is flexibel en niet-asbestverdacht.

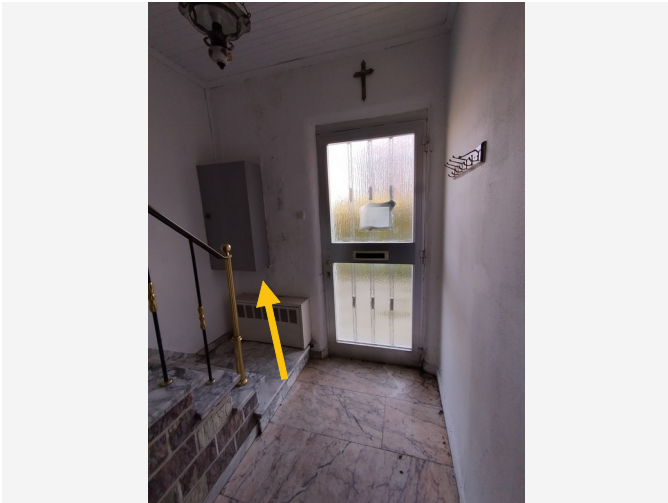
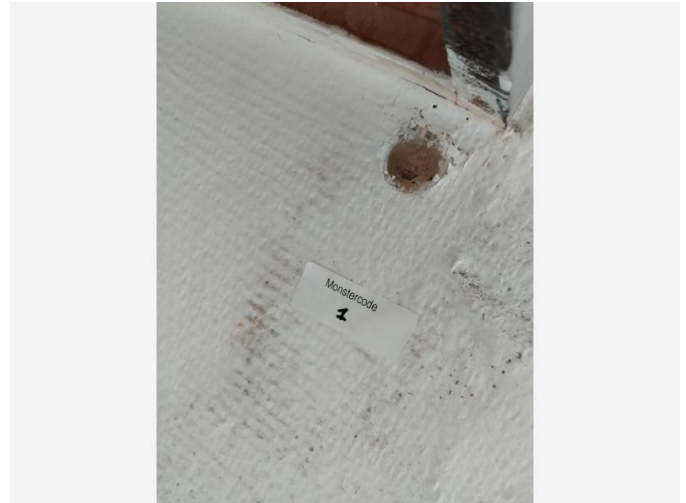
Geen asbest

#	Type	Referentie	Resultaat
10.1	Mengmonster	1	Geen asbest
