# Asbestinventarisatattest

Spoorwegstraat 12, 3665 As

Attestnummer : 20260904-000096.000

Uitgegeven op : 04.09.2026

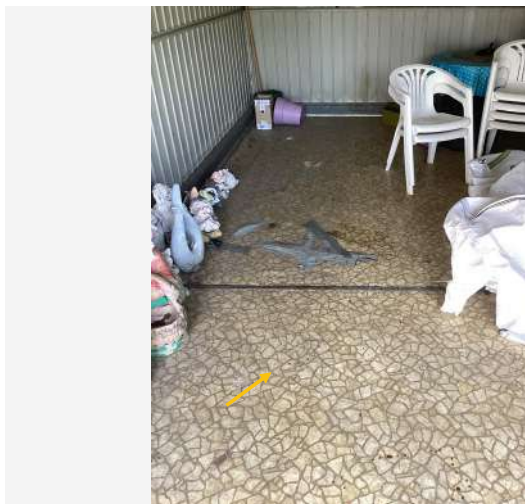
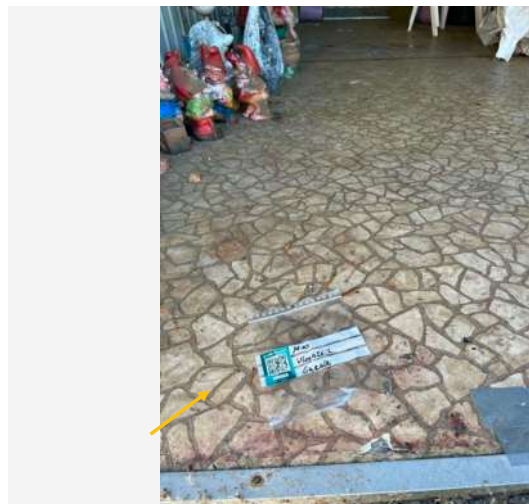
Overzichtsfoto

Detailfoto

| Eindbeoordeling materiaalrisico | Verhoogd materiaalrisico en/of verhoogde kans op vezelvrijgave |

| Gebondenheid | Categorie 2: niet-hechtgebonden met matrix |
| Asbestsoort (vezeltype) | Alleen chrysotiel aanwezig |
| Asbestconcentratie | Hoog ( $\geq 50\%$ ) |
| Toestand van het materiaal | Licht beschadigd, licht verweerd. Intacte calciumsilicaatplaat of materiaal met categorie 3-gebondenheid |

| # | Type | Referentie | Resultaat |
|---|---|---|---|
| 1.1 | Puntmonster | M10 | Chrysotiel |

| Beschrijving | Vloerzeil met verdachte onderlaag (Garage) |
| Hoeveelheid (oppervlakte - aantal) | • 18,00 m <sup>2</sup> - 1 stuk |

Het asbestmateriaal valt onder de mijlpaal van 2034.

Verwijderen

- Zorg voor een veilig beheer. Vermijd het beschadigen van het asbestmateriaal. Controleer de toestand jaarlijks op wijzigingen.

- Hermetische zone (erkend asbestverwijderaar)  
Bij deze verwijdering van asbestmaterialen bestaat er een grote kans op vrijkomen van asbestvezels. Daarom mag dit enkel verwijderd worden door een erkend asbestverwijderaar in een hermetische zone. Bij het verwijderen moet steeds rekening worden gehouden met alle milieu- en veiligheidsvoorschriften. Codex boek VI, titel 3 of de website van OVAM

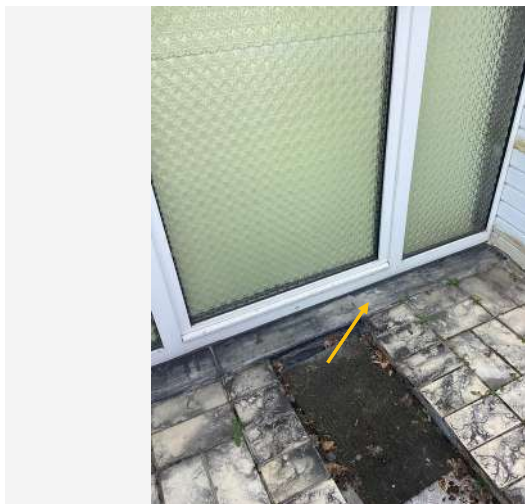
Overzichtsfoto

Detailfoto

Het asbestmateriaal valt onder de mijlpaal van 2040.

Zorgvuldig beheren

- Zorg voor een veilig beheer. Vermijd het beschadigen van het asbestmateriaal. Controleer de toestand jaarlijks op wijzigingen.

- Eenvoudige handelingen: mag via doe-het-zelf of door werknemer(s) met opleidingsattest eenvoudige handelingen  
Bij het uitvoeren van eenvoudige handelingen, zoals toegestaan via doe-het-zelfmethoden of door werknemers met een opleidingsattest, is het gebruik van de juiste persoonlijke beschermingsmiddelen (PBM's) verplicht om blootstelling aan asbestvezels te voorkomen. Wij adviseren echter om asbest te laten verwijderen door een werknemer met opleidingscertificaat. Maar het is ook toegestaan via de doe-het-zelfmethode, mits de juiste voorzorgsmaatregelen en PBM's in acht worden genomen. De te gebruiken PBM's zijn:
  - FFP3-mondmasker of halfgelaatsmasker met P3 filter
  - wegwerpoverall (Tyvek CATIII, type 5en 6)
  - afwasbaar schoeisel

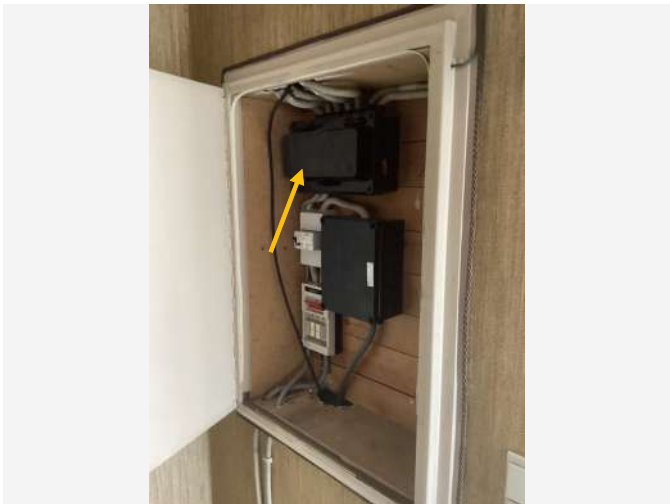
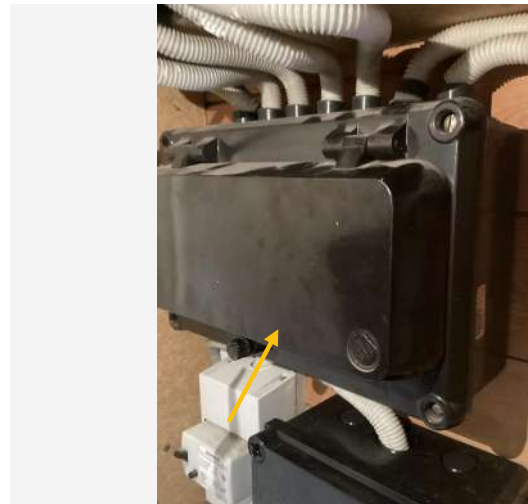
Overzichtsfoto

Detailfoto

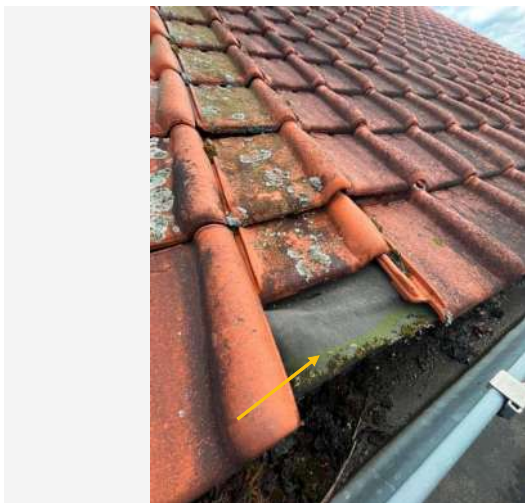
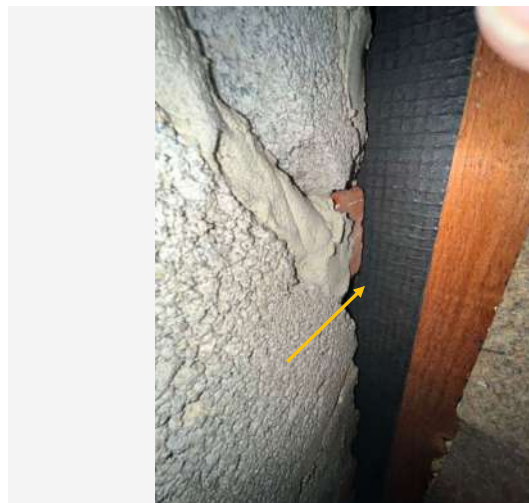
## Fiche 25: Onderdak - niet verdacht

| Beschrijving | Notitie | Terug te vinden op plannen |
|---|---|---|
| Fiche 25: Onderdak - niet verdacht | De materialen onder de dakbedekking (onderdak,...) zijn niet asbest verdacht. Deze bestaan uit: stof/doek.<br><br>Deze bevindt zich tussen de dakpannen en de vloerbekleding. | Plan 1.11: Zolder<br>Plan 4.2: Tuinhuis |

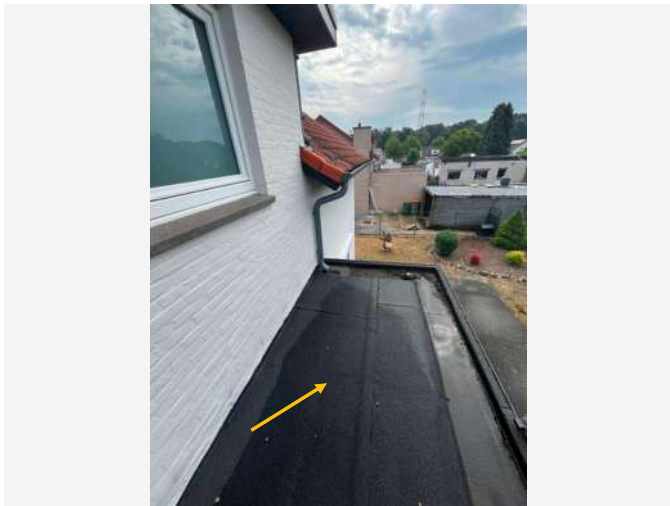
### Fiche 26: Onderdak – Niet waarneembaar

| Beschrijving | Notitie | Terug te vinden op plannen |
|---|---|---|
| Fiche 26: Onderdak - Niet waarneembaar | Wegens het onderdak niet zichtbaar is via binnen en via buiten dit is afgewerkt met roofing. Is het niet mogelijk het onderdak te inspecteren. | Plan 1.12: Hoofdgebouw plan |

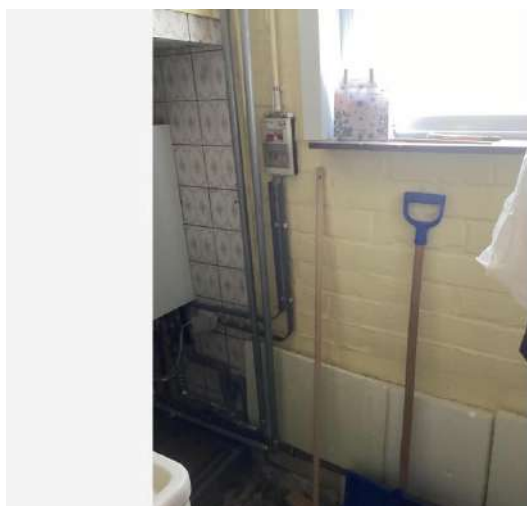
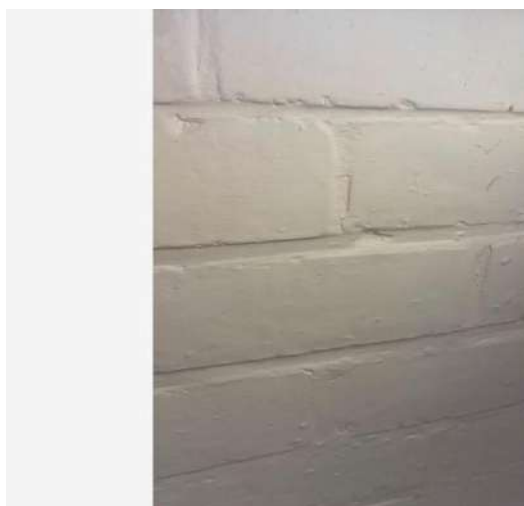
### Fiche 29: Pleisterwerk - Niet aanwezig

| Beschrijving | Notitie | Terug te vinden op plannen |
|---|---|---|
| Fiche 29: Pleisterwerk - Niet aanwezig | Geen pleisterwerken aanwezig. | Plan 1.1: Gelijkvloers<br>Plan 1.9: Zolder |
