# Asbestinventarisatetest

Sint-Martinusplein 17, 3600 Genk

Attestnummer : **20260528-000289.000**

Uitgegeven op : **28.05.2026**

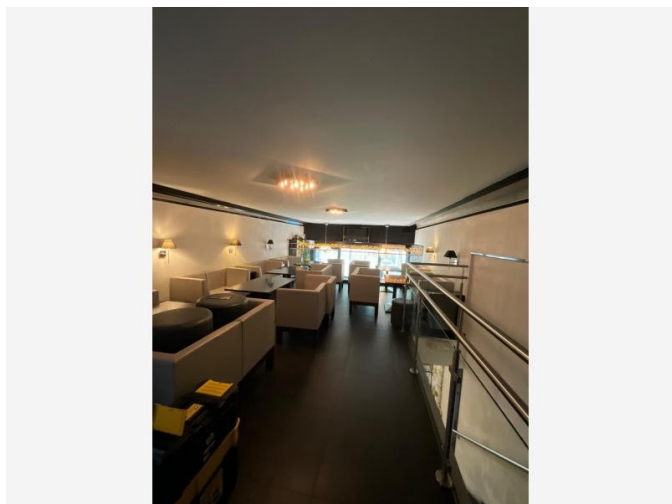
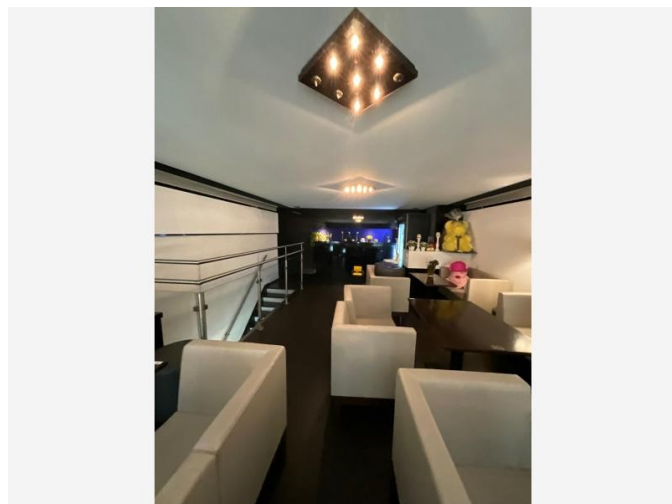
Plafonds zijn afgewerkt met valse plafonds in plaatmateriaal. Het is niet duidelijk of er pleisterwerk of ander verdacht asbestmateriaal aanwezig is achter / op deze valse plafonds, het is aangewezen om bijkomend onderzoek uit te voeren bij werken. Zonder destructieve handeling is het niet mogelijk om na te gaan of er asbesthoudende materialen aanwezig zijn achter de plafond afwerking. Als bij sloop of renovatie blijkt dat er achter deze plafonds nog pleisterwerk of asbest verdachte toepassingen aanwezig zijn, moet dit bemonsterd worden.

| Basis voor advies | De asbestdeskundige beoordeelt het materiaal als niet-asbestverdacht. |

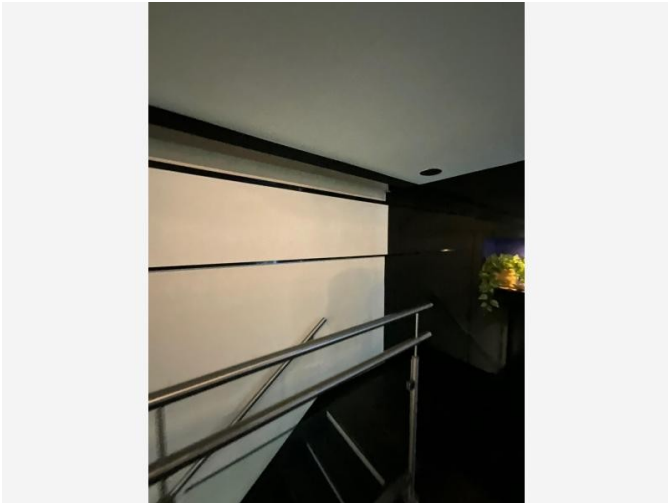
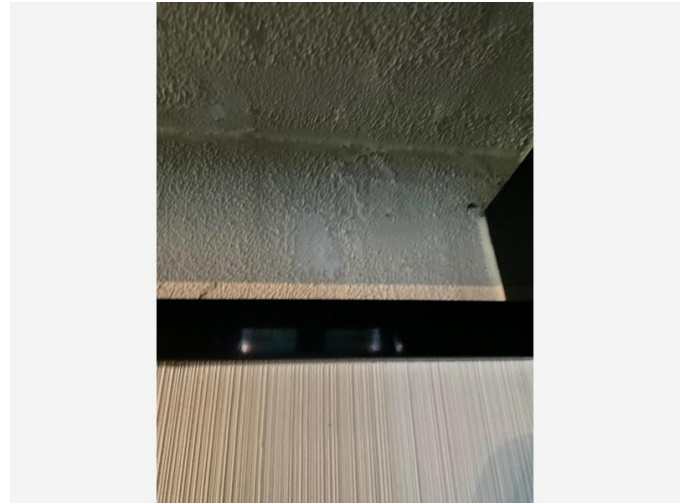
## Fiche 2: pleisterwerk restaurant

### Conclusie

Geen asbest

| # | Type | Referentie | Resultaat |
|---|---|---|---|
| 2.1 | Mengmonster | 1 | Geen asbest |

| Opmerking | <p>Volgens het inspectieprotocol is een monstername van het pleisterwerk verplicht om dit te identificeren als niet-asbesthoudend.</p> <p>De vermelde oppervlaktes en volumes betreffen een beredeneerde schatting. Er worden geen rechten verleend aan deze oppervlaktes/volumes. De dikte is een schatting die voorkomt uit de monsterplaatsen en is daarom niet altijd representatief.</p> |

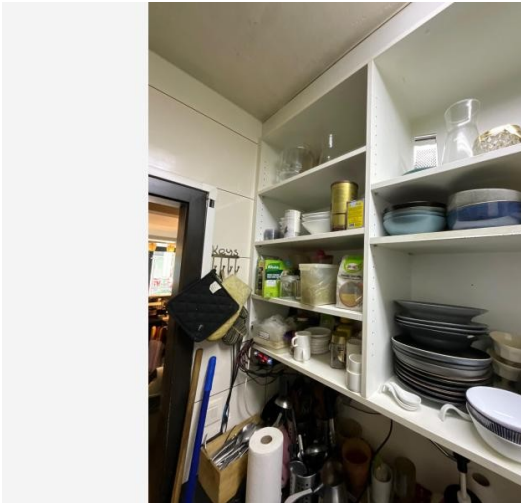
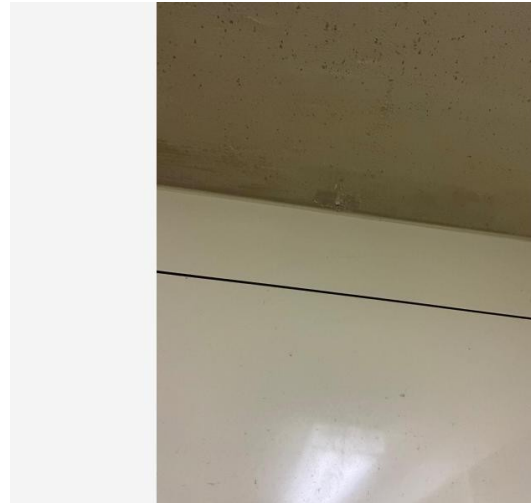
## Fiche 3: pleisterwerk keuken

### Conclusie

Geen asbest

| # | Type | Referentie | Resultaat |
|---|---|---|---|
| 3.1 | Mengmonster | 2 | Geen asbest |

| Opmerking | <p>Volgens het inspectieprotocol is een monstername van het pleisterwerk verplicht om dit te identificeren als niet-asbesthoudend.</p> <p>De vermelde oppervlaktes en volumes betreffen een beredeneerde schatting. Er worden geen rechten verleend aan deze oppervlaktes/volumes. De dikte is een schatting die voorkomt uit de monsterplaatsen en is daarom niet altijd representatief.</p> |

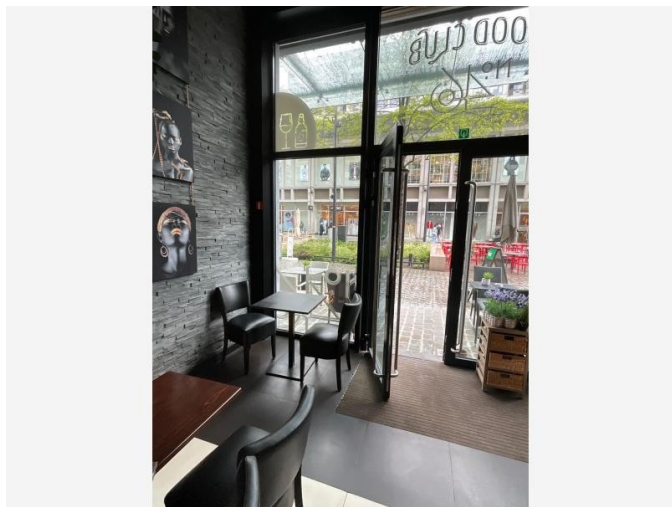
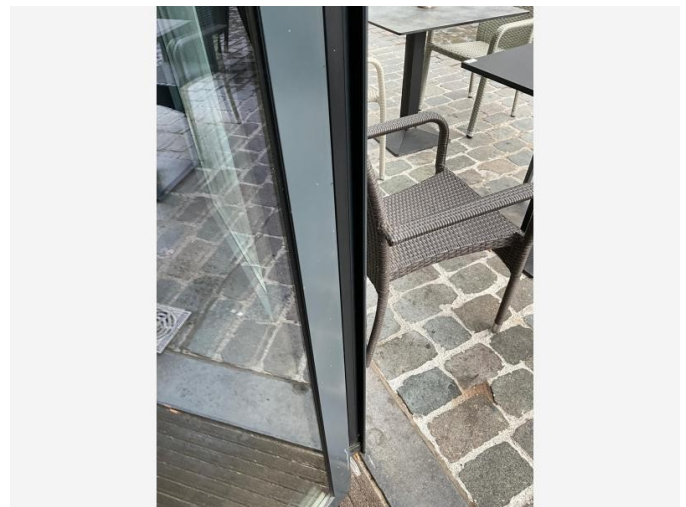
### Fiche 4: Kit niet verdacht (visueel vastgesteld)

| Beschrijving | Notitie | Terug te vinden op plannen |
|---|---|---|
| Fiche 4: Kit niet verdacht (visueel vastgesteld) | De gebruikte siliconen kit is niet asbestverdacht | Plan 1.3: Eerste verdieping kopie<br>Plan 1.6: Gelijkvloers kopie |
