# Asbestinventarisatetest

Sint-Martinusplein 17/A, 3600 Genk

Attestnummer : **20260529-000270.000**

Uitgegeven op : **29.05.2026**

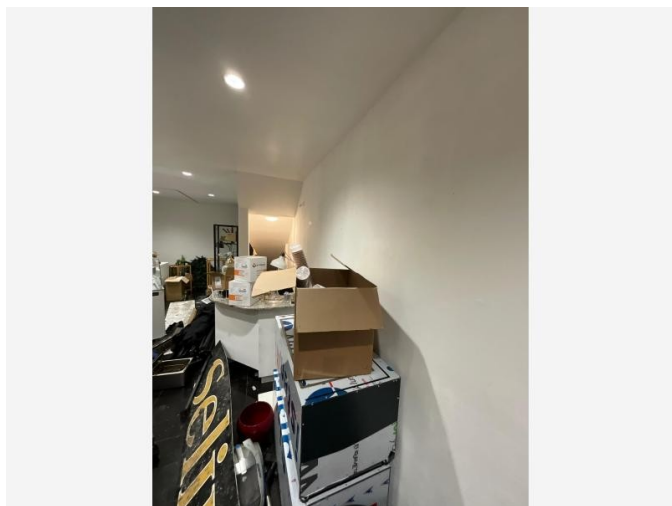
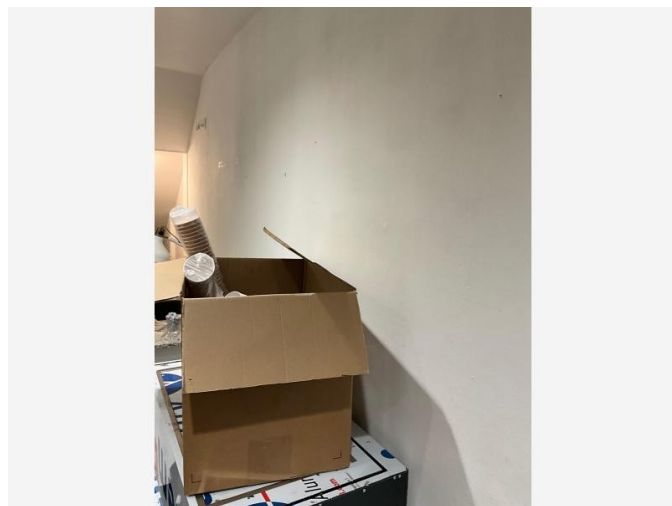
binnenwanden zijn afgewerkt met valse wanden. Het is niet duidelijk of er pleisterwerk of asbest toepassingen aanwezig zijn achter/op deze valse wanden, het is aangewezen om bijkomend onderzoek uit te voeren bij werken.

Zonder destructieve handeling is het niet mogelijk om na te gaan of er asbesthoudende materialen aanwezig zijn achter de wand afwerking. Als bij sloop of renovatie blijkt dat er achter deze wanden nog pleisterwerk of asbest verdachte toepassingen aanwezig zijn, moet dit bemonsterd worden.

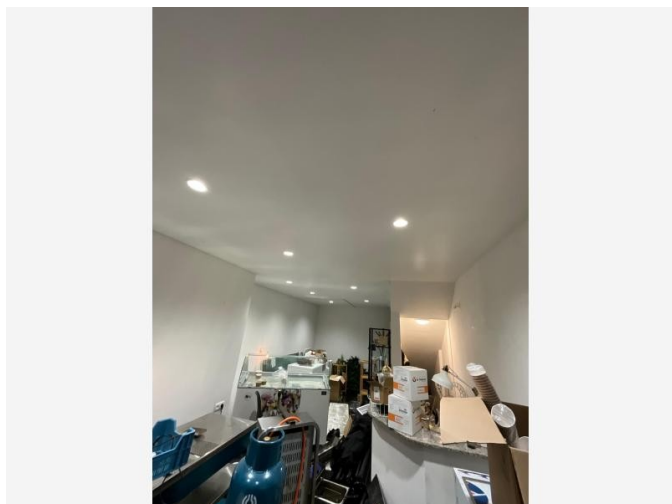
Plafonds zijn afgewerkt met valse plafonds in plaatmateriaal. Het is niet duidelijk of er pleisterwerk of ander verdacht asbestmateriaal aanwezig is achter / op deze valse plafonds, het is aangewezen om bijkomend onderzoek uit te voeren bij werken. Zonder destructieve handeling is het niet mogelijk om na te gaan of er asbesthoudende materialen aanwezig zijn achter de plafond afwerking. Als bij sloop of renovatie blijkt dat er achter deze plafonds nog pleisterwerk of asbest verdachte toepassingen aanwezig zijn, moet dit bemonsterd worden.

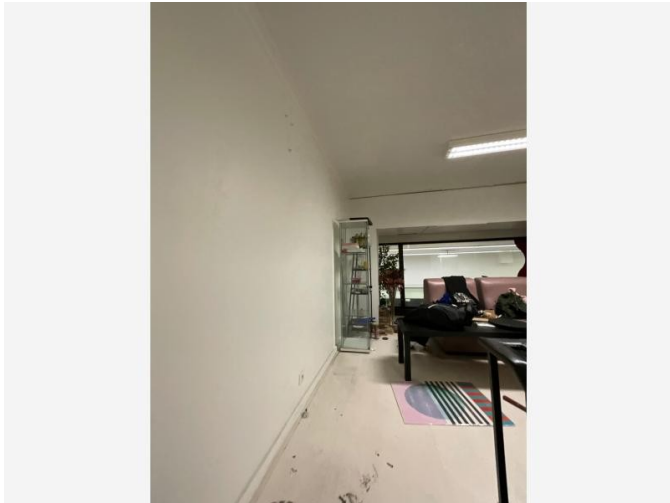
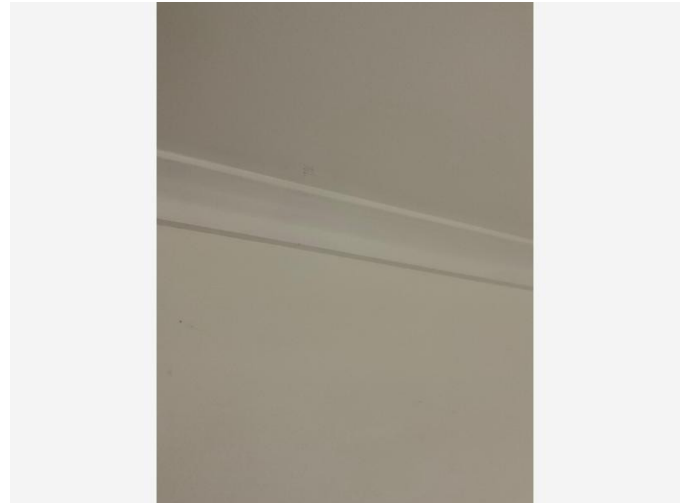
Geen asbest

| # | Type | Referentie | Resultaat |
|---|---|---|---|
| 3.1 | Mengmonster | 1 | Geen asbest |

| Opmerking | <p>Volgens het inspectieprotocol is een monstername van het pleisterwerk verplicht om dit te identificeren als niet-asbesthoudend.</p> <p>De vermelde oppervlaktes en volumes betreffen een beredeneerde schatting. Er worden geen rechten verleend aan deze oppervlaktes/volumes. De dikte is een schatting die voorkomt uit de monsterplaatsen en is daarom niet altijd representatief.</p> |

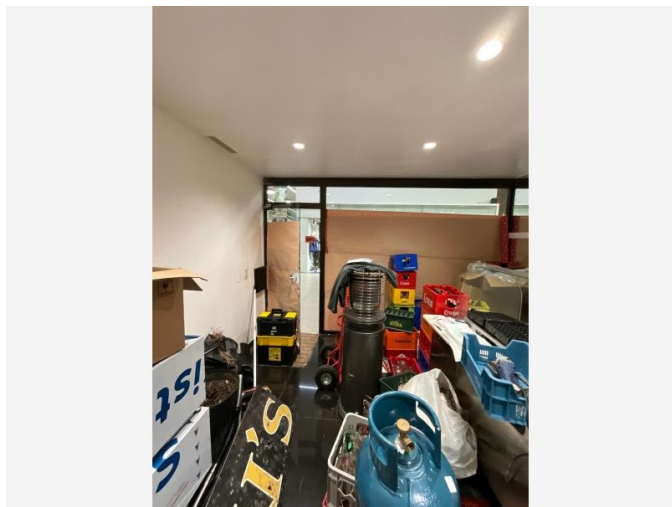
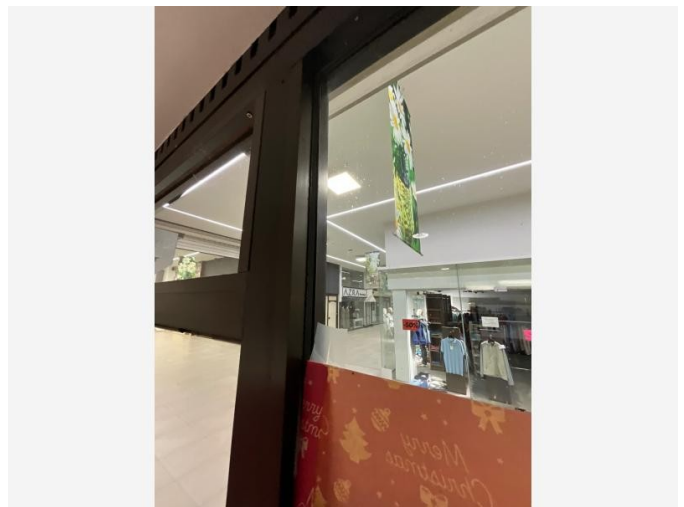
### Fiche 4: Kit niet verdacht (visueel vastgesteld)

| Beschrijving | Notitie | Terug te vinden op plannen |
|---|---|---|
| Fiche 4: Kit niet verdacht (visueel vastgesteld) | De gebruikte siliconen kit is niet asbestverdacht | Plan 1.2: Gelijkvloers |
