Asbestinventarisatetest

Kapeldreef 25, 3001 Leuven

Attestnummer : 20240816-000207.000

Uitgegeven op : 16.08.2024

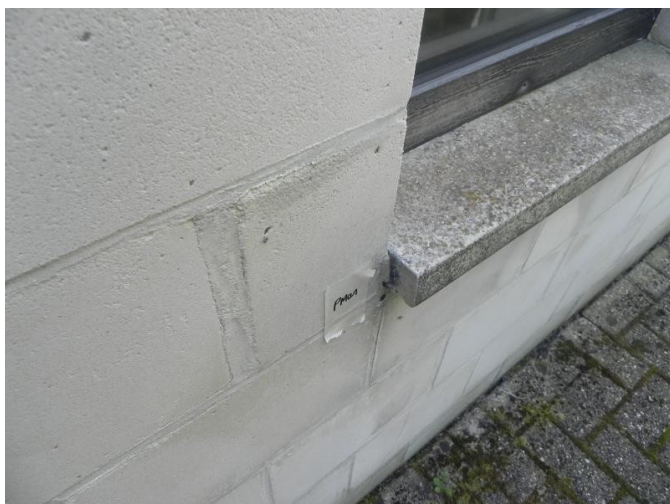
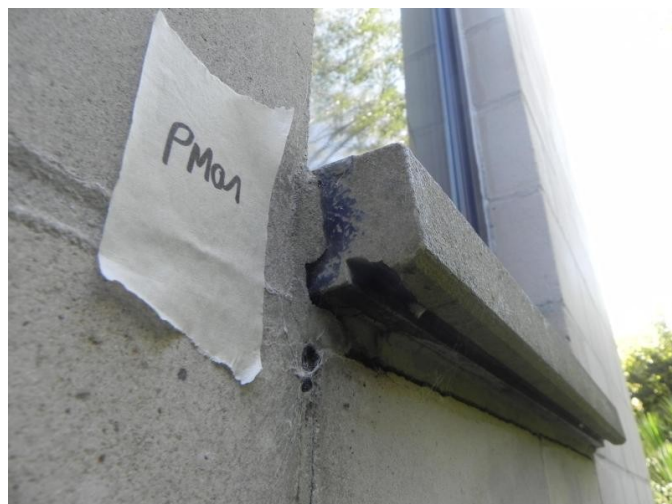
Eindbeoordeling materiaalrisico	Verhoogd materiaalrisico en/of verhoogde kans op vezelvrijgave
---------------------------------	--

Gebondenheid	Categorie 1: hechtgebonden in oorsprong
Asbestsoort (vezeltype)	Alleen chrysotiel
Asbestconcentratie	Laag (< 50%)
Afschermingsgraad van het gehele materiaal	Geheel of deels vrij aan de buitenlucht
Toestand van het materiaal	Matig beschadigd, matig verweerd

#	Type	Referentie	Resultaat
1.1	Puntmonster	PM01	Chrysotiel

Beschrijving	Venstertabletten woning buiten
Omgeving	Buiten
Primaire drager	Vloer
Asbestmateriaal	Deksteen, muurkap - Hol
Bindmiddel van asbestmateriaal	Cement
Gebondenheid op basis van bindmiddel	Hecht
Hoeveelheid (oppervlakte - dikte - aantal)	<ul style="list-style-type: none">• 0,40 m² - 6,00 cm - 2 stuks• 0,30 m² - 6,00 cm - 5 stuks• 0,20 m² - 6,00 cm - 7 stuks• 0,10 m² - 6,00 cm - 4 stuks
Totaal volume	0,246 m ³
Eenvoudig bereikbaar	Ja
Bevestigingswijze	<ul style="list-style-type: none">• Verlijmd, ingegoten, versmeerd
Identificatiemethode	Vaststelling met monsternamen
Destructieve handeling voor identificatie	Nee

Verwijderen

- Verwijder dit asbestmateriaal zo snel mogelijk. Volg de toestand goed op.

- Eenvoudige handelingen: mag via doe-het-zelf of door werknemer(s) met opleidingsattest eenvoudige handelingen
Asbestcementen vensterbanken/dorpels zijn een hechtgebonden toepassing, deze dienen voorzichtig te worden verwijderd zonder te breken/slijpen om vezelvrijgave te vermijden.

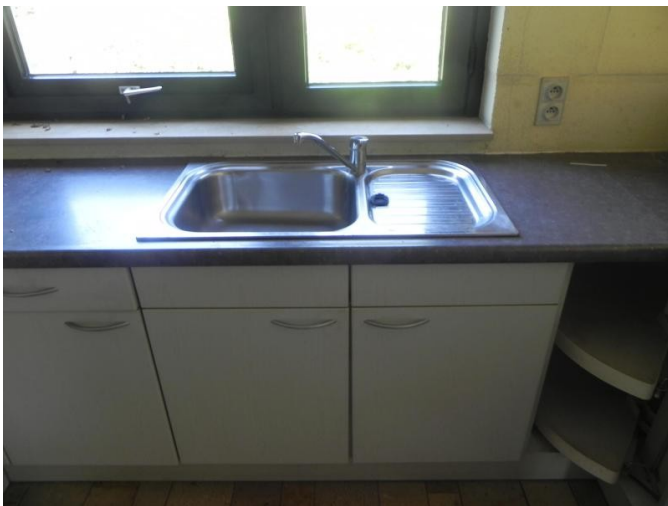
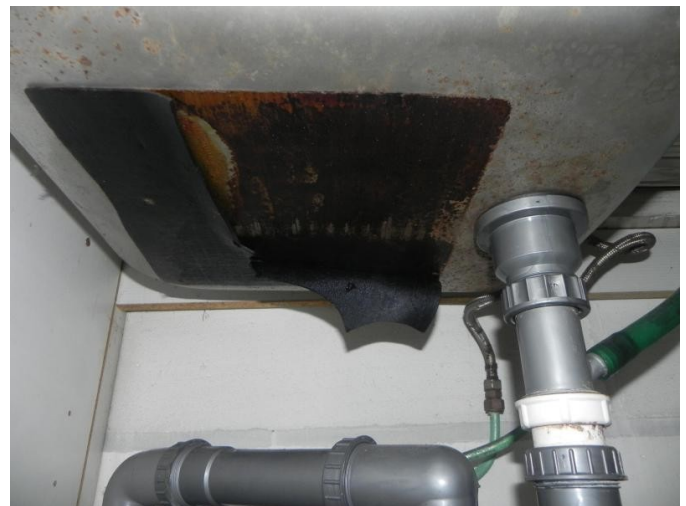
Eindbeoordeling materiaalrisico	Verhoogd materiaalrisico en/of verhoogde kans op vezelvrijgave
---------------------------------	--

Gebondenheid	Categorie 1: hechtgebonden in oorsprong
Asbestsoort (vezeltype)	Alleen chrysotiel
Asbestconcentratie	Laag (< 50%)
Afschermingsgraad van het gehele materiaal	Geheel of deels (ook) vrij aan de binnenlucht
Toestand van het materiaal	Matig beschadigd, matig verweerd

Beschrijving	Bitumen geluidslap onder spoeltafel keuken
Omgeving	Binnen
Primaire drager	Inrichting (meubilair, ...)
Asbestmateriaal	bitumen lab
Bindmiddel van asbestmateriaal	Bitumen (roofing, teer, asfalt)
Gebondenheid op basis van bindmiddel	Hecht
Hoeveelheid (gewicht - aantal)	<ul style="list-style-type: none">• 0,10 kg - 1 stuk
Totaal gewicht	0,10 kg
Eenvoudig bereikbaar	Ja
Bevestigingswijze	<ul style="list-style-type: none">• Verlijmd, ingegoten, versmeerd
Identificatiemethode	Vaststelling zonder monstername
Destructieve handeling voor identificatie	Nee

Verwijderen

- Verwijder dit asbestmateriaal zo snel mogelijk. Volg de toestand goed op.

- Eenvoudige handelingen: mag via doe-het-zelf of door werknemer(s) met opleidingsattest eenvoudige handelingen
Verwijder deze toepassing samen met de spoeltafel. Indien dit afzonderlijk verwijderd wordt is dit door een erkende asbestverwijderaar te verwijderen.

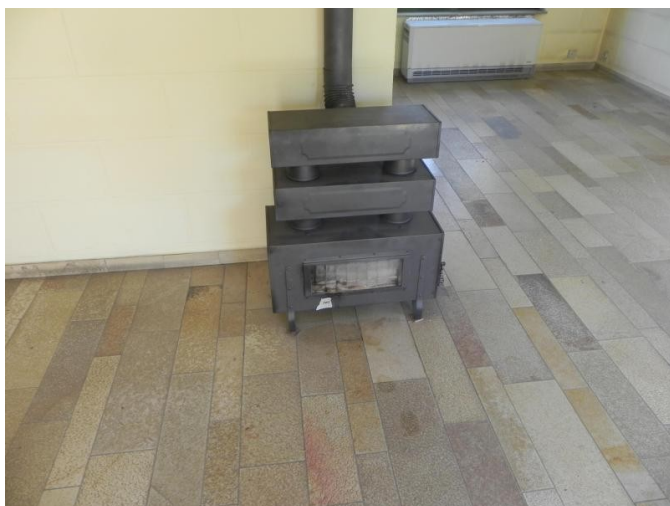
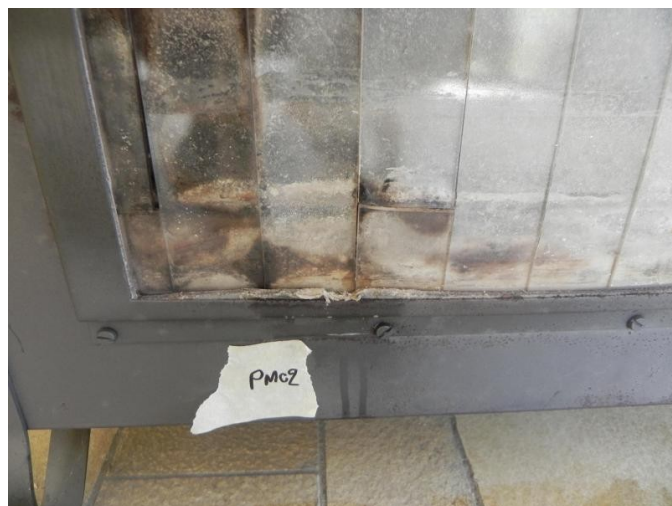
Eindbeoordeling materiaalrisico	Verhoogd materiaalrisico en/of verhoogde kans op vezelvrijgave
---------------------------------	--

Gebondenheid	Categorie 3: niet-hechtgebonden met weinig of geen matrix
Asbestsoort (vezeltype)	Alleen chrysotiel
Asbestconcentratie	Hoog ($\geq 50\%$)
Afschermingsgraad van het gehele materiaal	Geheel of deels (ook) vrij aan de binnenlucht
Toestand van het materiaal	Licht beschadigd, licht verweerd. Intact calciumsilicaatmateriaal of categorie III 'gebondenheid'

#	Type	Referentie	Resultaat
3.1	Puntmonster	PM02	Chrysotiel

Beschrijving	Koord in kachel woonkamer
Omgeving	Binnen
Primaire drager	Ruimteverwarming
Asbestmateriaal	Koord, lint, band, strip
Bindmiddel van asbestmateriaal	Weinig of geen bindmiddel (textiel, bevolking, ...)
Gebondenheid op basis van bindmiddel	Niet-hechtgebonden
Hoeveelheid (lengte - omtrek - aantal)	<ul style="list-style-type: none">• 0,60 m - 1,00 cm - 1 stuk
Totale oppervlakte	0,006 m ²
Eenvoudig bereikbaar	Ja
Bevestigingswijze	<ul style="list-style-type: none">• Geklemd
Identificatiemethode	Vaststelling met monstername
Destructieve handeling voor identificatie	Nee

Verwijderen

- Verwijder dit asbestmateriaal zo snel mogelijk. Volg de toestand goed op.

- Eenvoudige handelingen: mag via doe-het-zelf of door werknemer(s) met opleidingsattest eenvoudige handelingen
Een asbestkoord is een niet hechtgebonden toepassing. Deze dient heel voorzichtig te worden verwijderd. Dit door gebruik te maken van de nodige PBM's en het is aangeraden dit door een werknemer met opleidingsattest te laten uitvoeren.

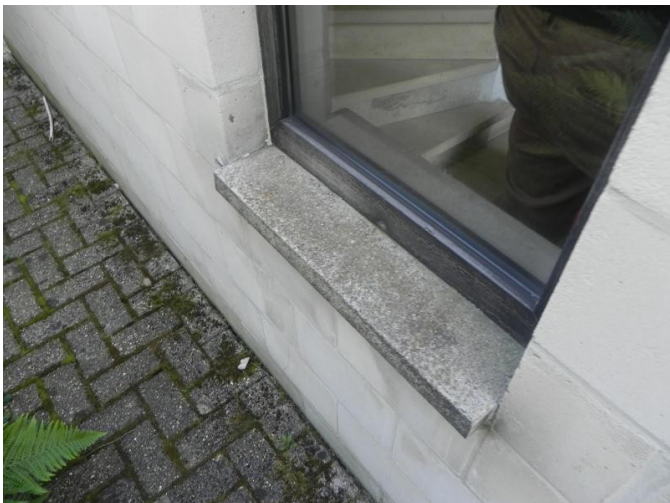
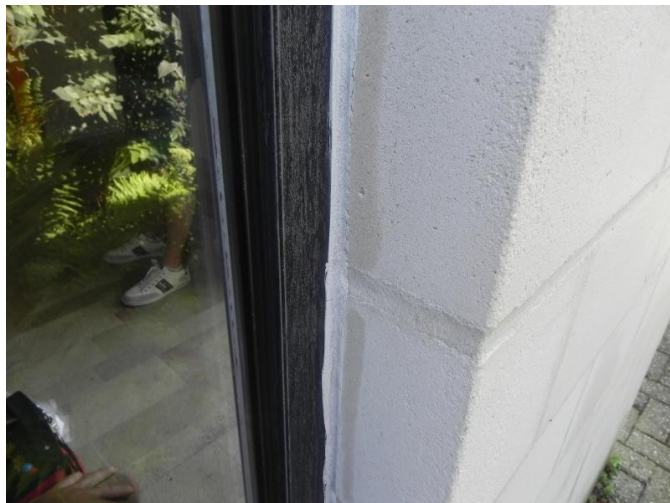
Fiche 4: Mastiek ramen en deuren tussen gevel en kozijn

Eindbeoordeling materiaalrisico	Laag materiaalrisico en/of verlaagde kans op vezelvrijgave
---------------------------------	--

Gebondenheid	Categorie 1: hechtgebonden in oorsprong
Asbestsoort (vezeltype)	Amfibool aanwezig, uitgezonderd crocidoliet
Asbestconcentratie	Laag (< 50%)
Afschermingsgraad van het gehele materiaal	Geheel of deels vrij aan de buitenlucht
Toestand van het materiaal	Licht beschadigd, licht verweerd. Intact calciumsilicaatmateriaal of categorie III 'gebondenheid'

Beschrijving	Mastiek ramen en deuren tussen gevel en kozijn
Omgeving	Buiten
Primaire drager	Wandopening verticaal (raam, deur, ...)
Asbestmateriaal	In-situ afwerkingslagen - Pasta, stopverf, voegsel, stopsel, vulsel, mastiek, katten, ...
Bindmiddel van asbestmateriaal	Kitten, mastiek, pasta
Gebondenheid op basis van bindmiddel	Hecht
Hoeveelheid (gewicht - aantal)	<ul style="list-style-type: none">• 3,00 kg - 1 stuk
Totaal gewicht	3,00 kg
Eenvoudig bereikbaar	Ja
Bevestigingswijze	<ul style="list-style-type: none">• Verlijmd, ingegoten, versmeerd
Identificatiemethode	Vaststelling zonder monsternamen
Destructieve handeling voor identificatie	Nee
Opmerking	Al het oude schrijnwerk dat mastiek bevat die (half)hard is geworden is verdacht. Het betreft een ruwe schatting van de hoeveelheid.

Zorgvuldig beheren

- Zorg voor een veilig beheer. Vermijd het beschadigen van het asbestmateriaal. Controleer de toestand jaarlijks op wijzigingen.

- Eenvoudige handelingen: mag via doe-het-zelf of door werknemer(s) met opleidingsattest eenvoudige handelingen
Mastiek is een hechtgebonden toepassing. Deze dient voorzichtig te worden verwijderd ofwel door middel van bvb spatel, ofwel in zijn geheel met schrijnwerk. Zorg ervoor dat er geen resten achterblijven.

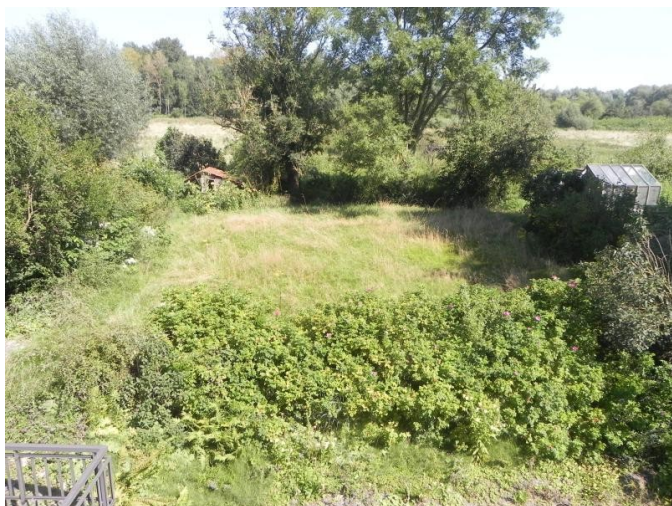
Tijdelijke beperking

Reden: Overwoekerende vegetatie

Uitleg van de asbestdeskundige: De tuin is is geheel of deels overwoekerd. Hierdoor kon men niet nagaan of er hier asbesttoepassingen aanwezig kunnen zijn.

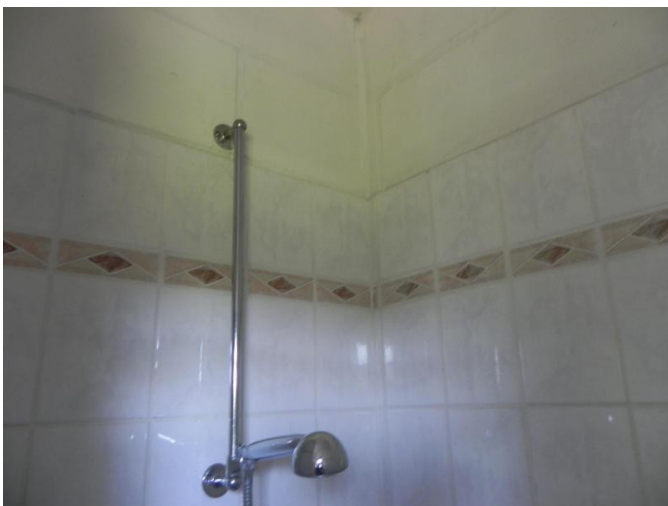
De gebruikte tegellijm van faiencetegels kan asbest bevatten, het betreft een niet-destructief onderzoek, daardoor kon deze niet visueel vastgesteld, beoordeeld en bemonsterd worden.

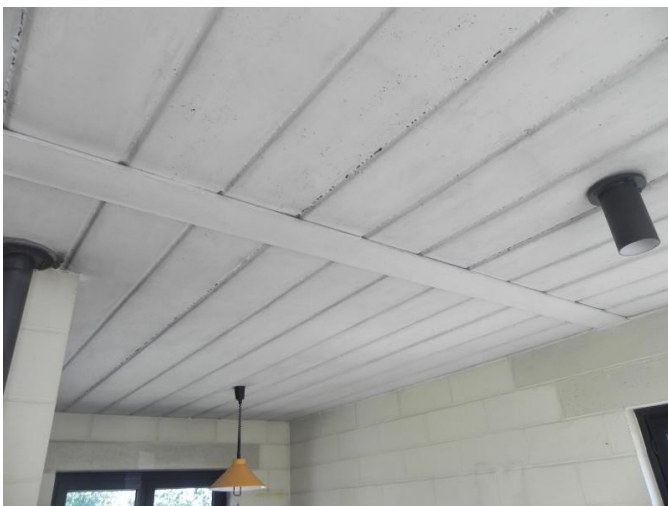
Volgende toepassingen werden nagekeken en als niet verdacht beschouwd of waren niet aanwezig: leidingisolatie (niet aanwezig), cv-ketel (niet aanwezig), dakbedekking tuinhuis, venstertabletten (binnen), deurorpels, vloeren, zwarte aftakdoos onder elektriciteitsmeter (harde plastic).

Er werd geen pleisterwerk aangetroffen aan de muren en de plafonds. De plafonds op het eerste verdiep zijn uitgevoerd met gipskartonplaten en op de andere verdiepen zijn dit blote welfsels.

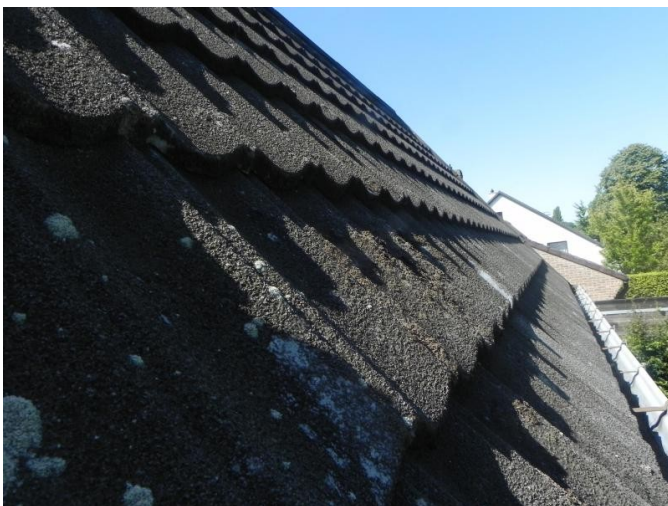
Het onderdak van de woning kon niet visueel vastgesteld worden. Langs de binnenkant is het plafond afgewerkt met gipskartonplaten en langs de buitenkant liggen panelen in de vorm van dakpannen die vastgeschroefd/genageld zijn.

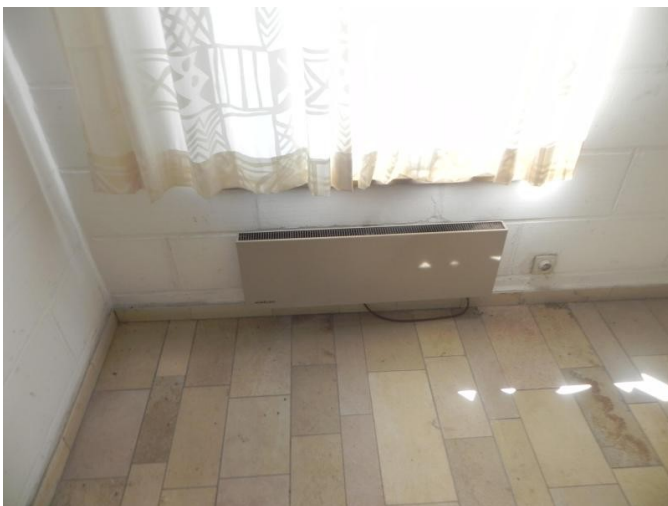
De elektrische verwarmingstoestellen zijn van voor 2001. Deze kunnen asbestverdachte toepassingen bevatten.
