# Asbestinventarisatetest

Naamsesteenweg 278, 3001 Leuven

Attestnummer : 20240823-000266.000

Uitgegeven op : 23.08.2024

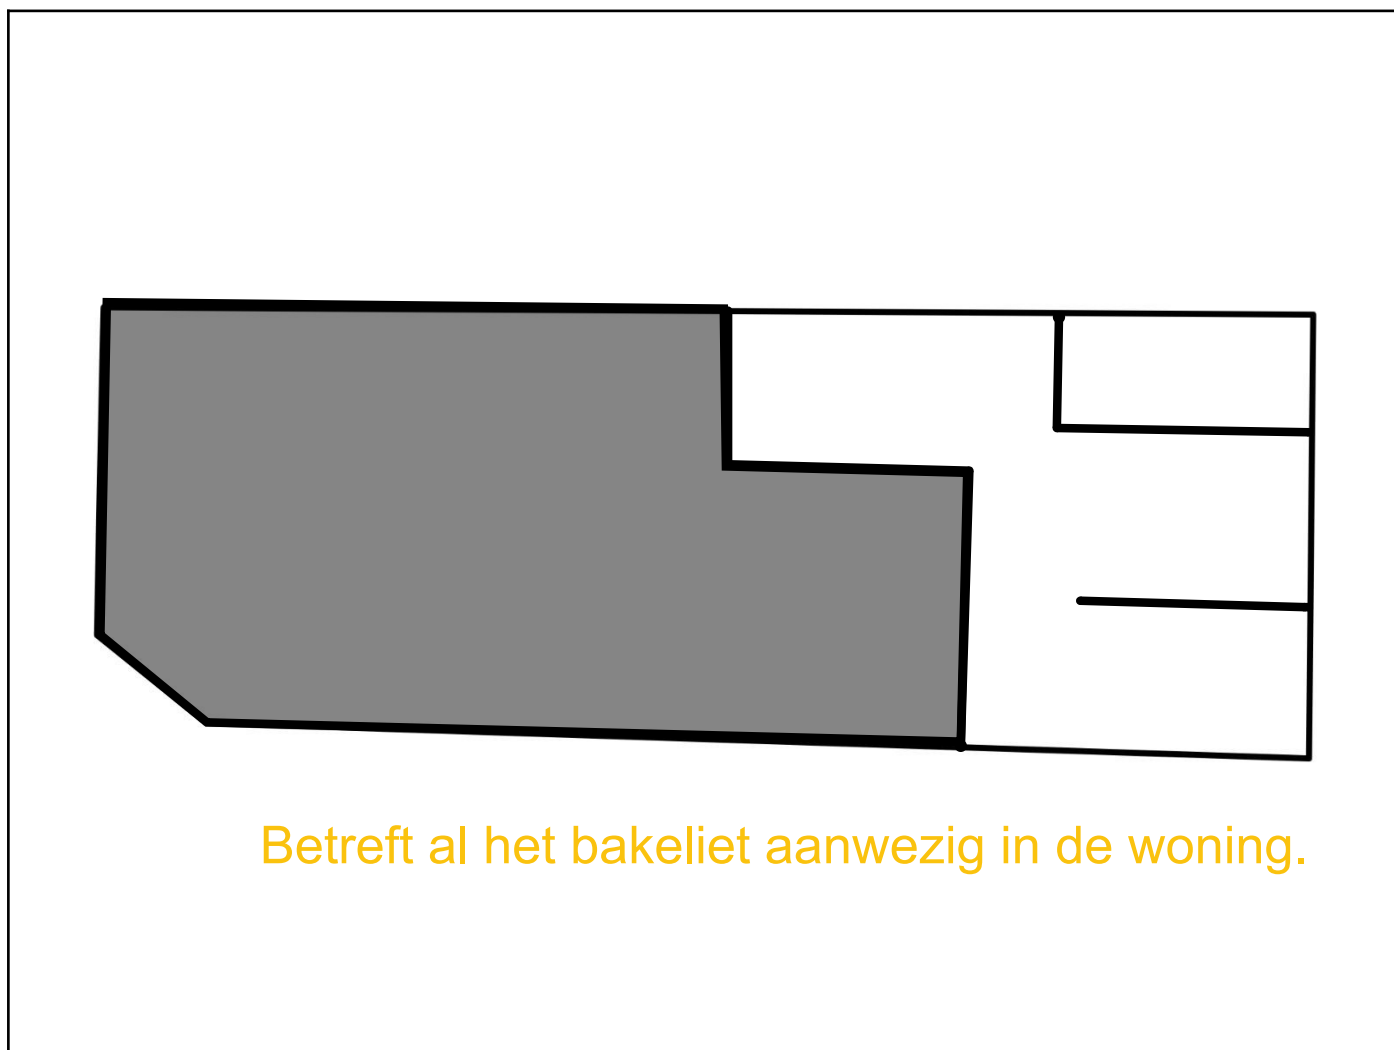
## Plan 1.1: Kelder

Beschrijving	Type	Actie
4. Bakeliet (aftakdozen, schakelaars,...)	Asbestmateriaal	Zorgvuldig beheren

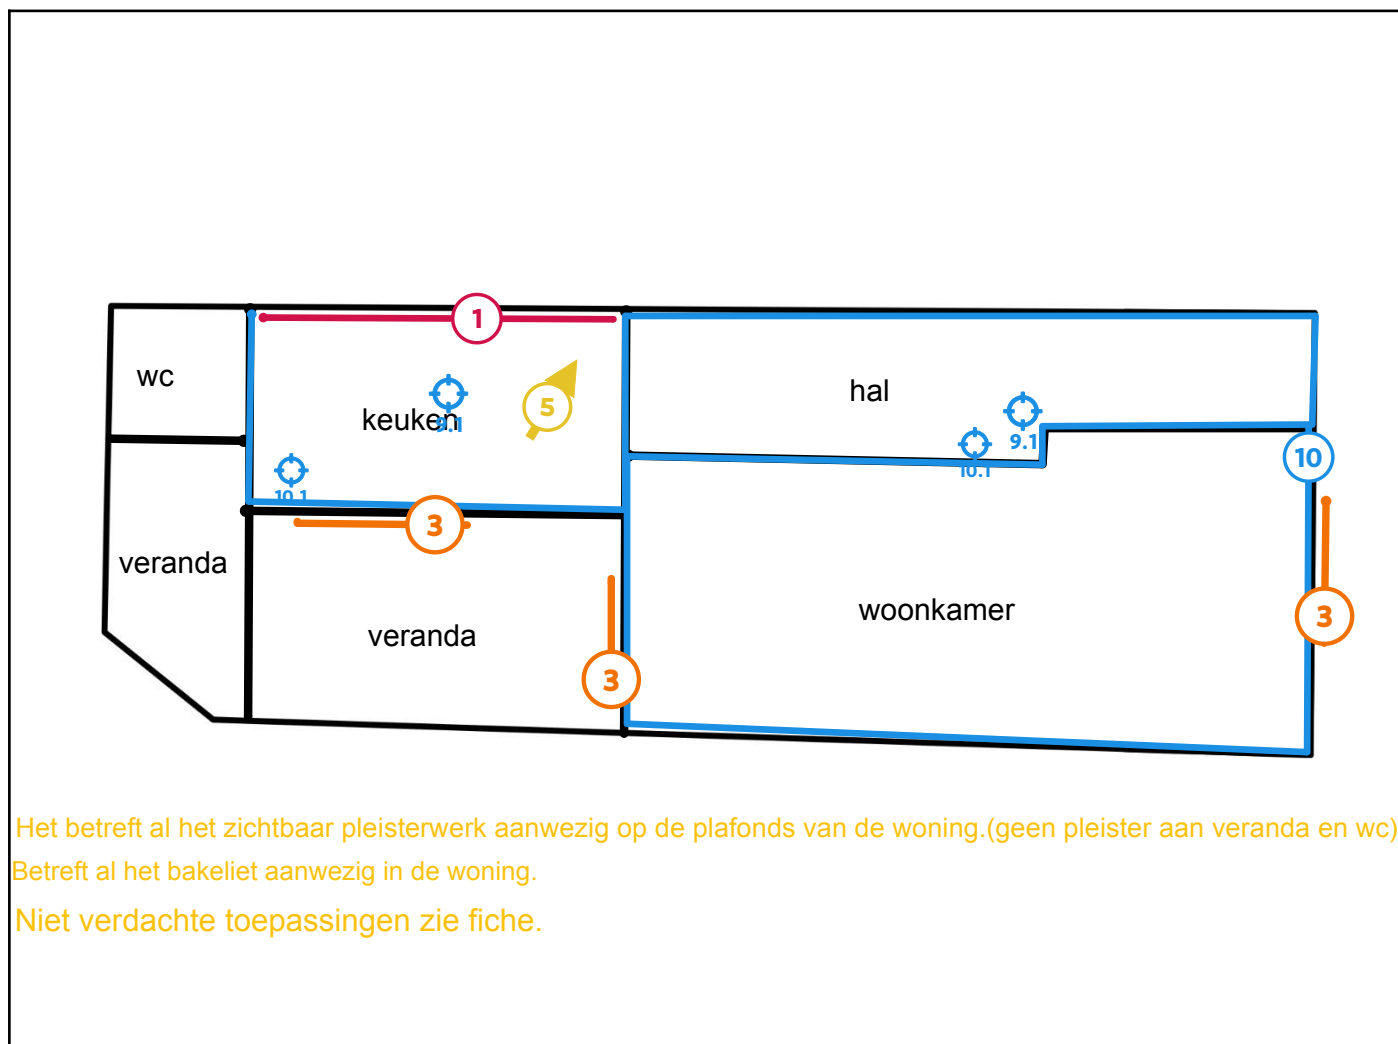
## Plan 1.2: Gelijkvloers

Beschrijving	Type	Actie
1. Glasalplaten in keuken	Asbestmateriaal	Dringend verwijderen
3. Mastiek ramen	Asbestmateriaal	Verwijderen
4. Bakeliet (aftakdozen, schakelaars,...)	Asbestmateriaal	Zorgvuldig beheren
5. Coating onder spoeltafel	Asbestmateriaal	Zorgvuldig beheren
8. Niet verdachte toepassingen	Advies	-
9. Pleisterwerk aan plafond	Geen asbest	-
9.1 Code: MM02	Mengmonster	-

10. Pleisterwerk aan muren	Geen asbest	-
10.1 Code: MM01	Mengmonster	-

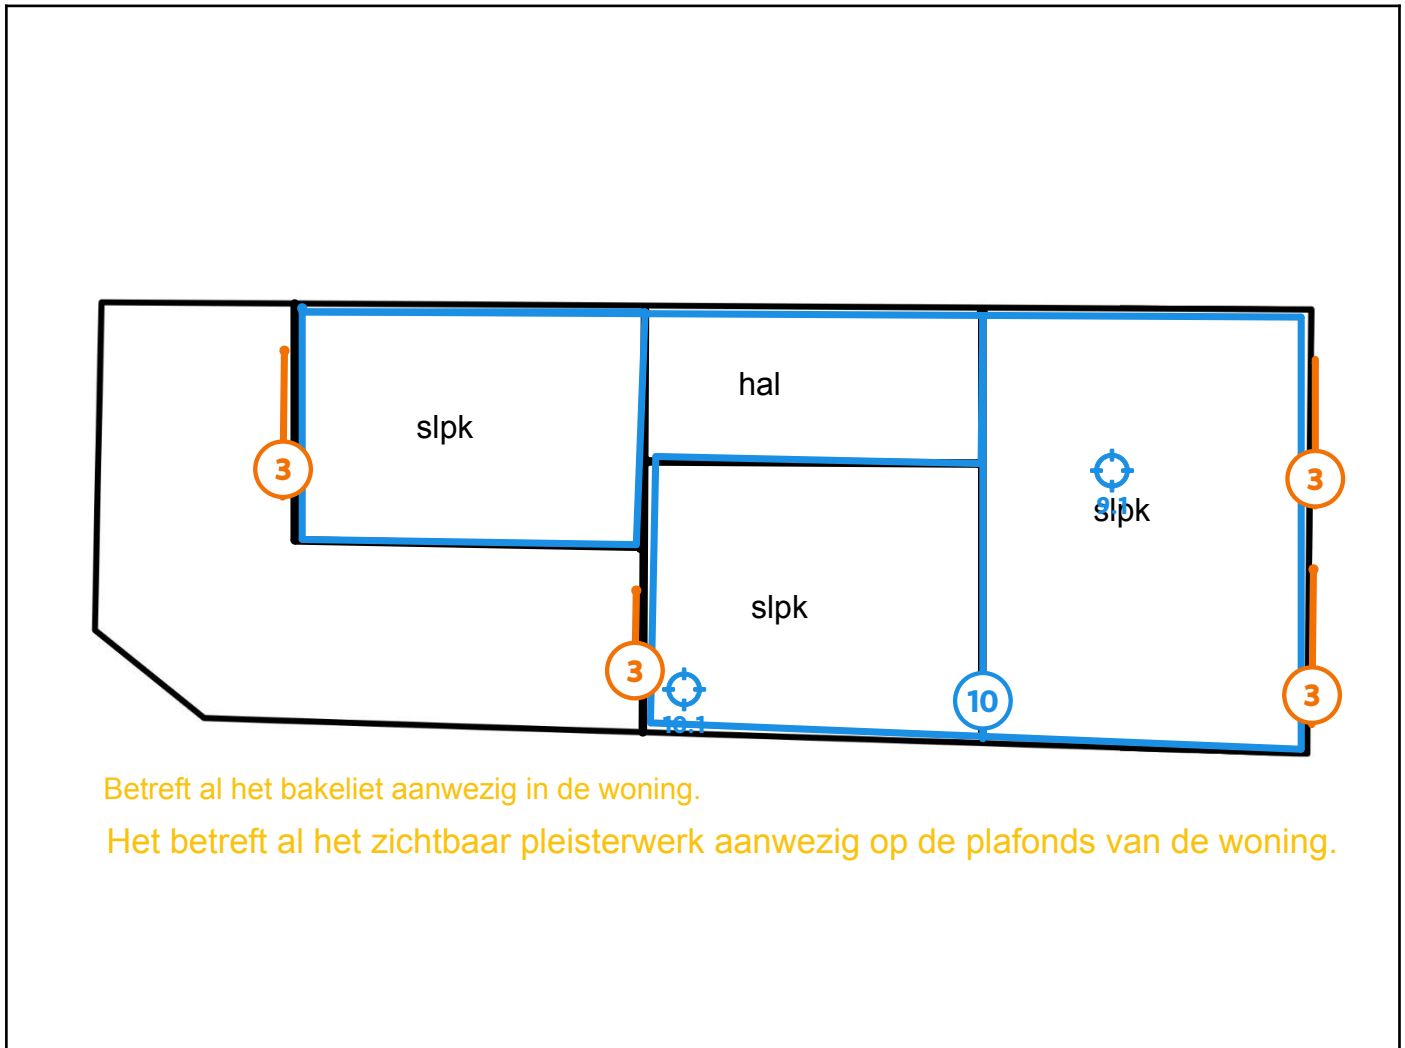
## Plan 1.3: 1ste verdiep

Beschrijving	Type	Actie
3. Mastiek ramen	Asbestmateriaal	Verwijderen
4. Bakeliet (aftakdozen, schakelaars,...)	Asbestmateriaal	Zorgvuldig beheren
9. Pleisterwerk aan plafond	Geen asbest	-
9.1 Code: MM02	Mengmonster	-
10. Pleisterwerk aan muren	Geen asbest	-
10.1 Code: MM01	Mengmonster	-

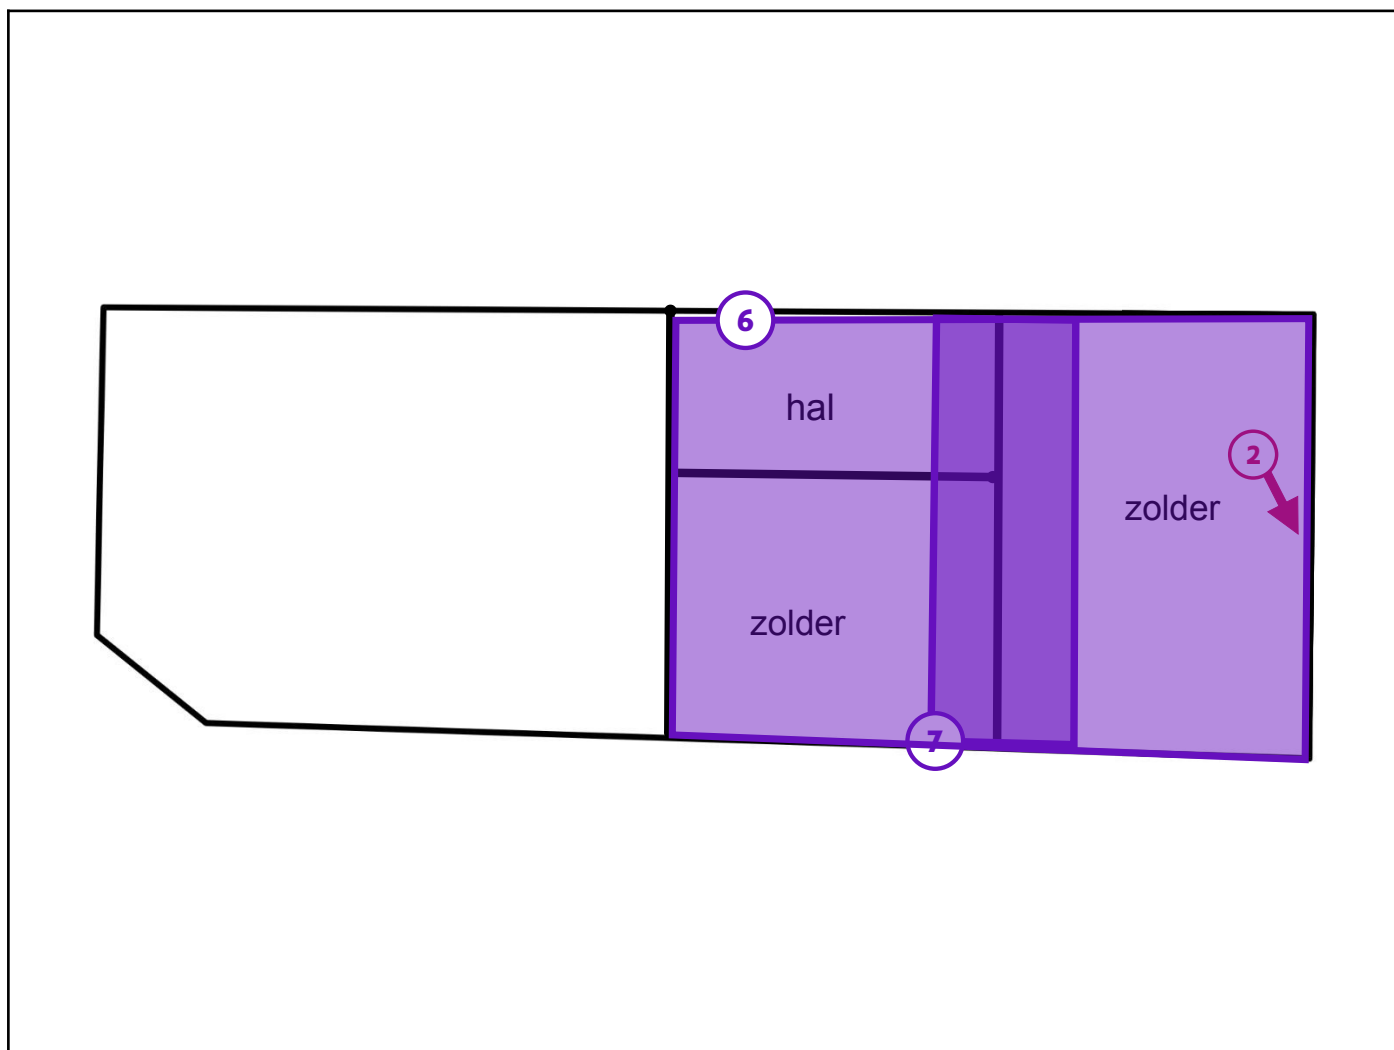
## Plan 1.4: 2de verdiep

Beschrijving	Type	Actie
2. Afval binnen	Asbestmateriaal	Dringend verwijderen
6. Onderdak (dak hoger dan 3,5m)	Beperking	-
7. Materiaal in opslag (zolder)	Beperking	-

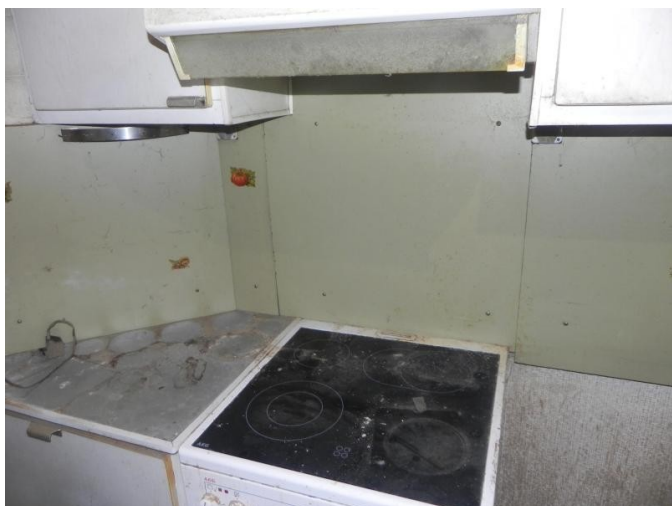
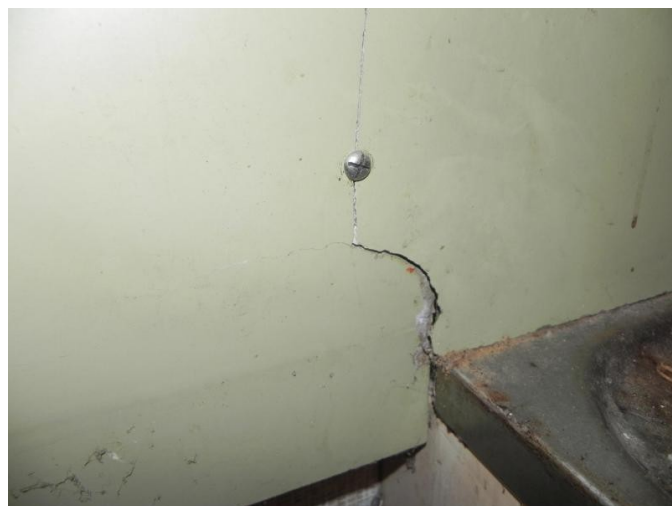
Het asbestmateriaal valt onder de mijlpaal van 2040.

**Dringend verwijderen**

Eindbeoordeling materiaalrisico	Hoog materiaalrisico en/of hoge kans op vezelvrijgave
---------------------------------	---

Gebondenheid	Categorie 1: hechtgebonden in oorsprong
Asbestsoort (vezeltype)	Crocidoliet aanwezig
Asbestconcentratie	Laag (< 50%)
Afschermingsgraad van het gehele materiaal	Geheel of deels (ook) vrij aan de binnenlucht
Toestand van het materiaal	Matig beschadigd, matig verweerd

Beschrijving	Glasalplaten in keuken
Omgeving	Binnen
Primaire drager	Wandopening verticaal (raam, deur, ...)
Asbestmateriaal	Plaat, paneel, tablet - Geëmailleerd, type Glasal
Bindmiddel van asbestmateriaal	Cement
Gebondenheid op basis van bindmiddel	Hecht
Hoeveelheid (oppervlakte - dikte - aantal)	<ul style="list-style-type: none"><li>• 6,00 m<sup>2</sup> - 0,32 cm - 1 stuk</li></ul>
Totaal volume	0,019 m <sup>3</sup>
Eenvoudig bereikbaar	Ja
Bevestigingswijze	<ul style="list-style-type: none"><li>• Geschroefd</li></ul>
Identificatiemethode	Vaststelling zonder monsternamen
Destructieve handeling voor identificatie	Nee

- Verwijder dit asbestmateriaal zo snel mogelijk. Volg de toestand goed op.

- Eenvoudige handelingen: mag via doe-het-zelf of door werknemer(s) met opleidingsattest eenvoudige handelingen  
Glasalplaten zijn een hechtgebonden toepassing, deze dienen voorzichtig te worden verwijderd zonder te breken/slijpen om vezelvrijgave te vermijden.

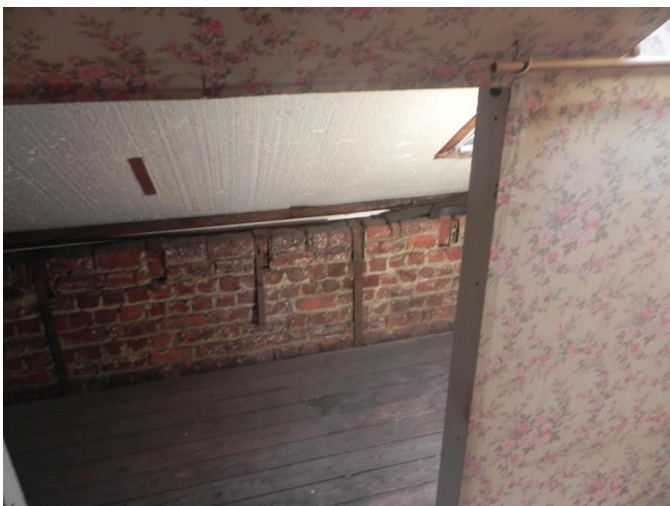
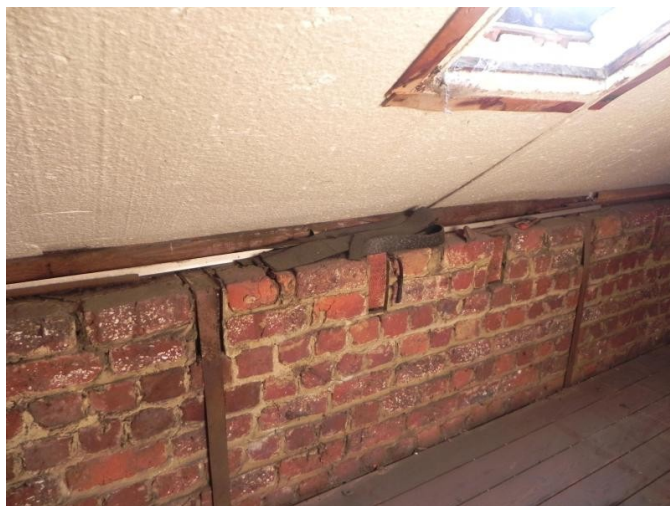
Het asbestmateriaal valt onder de mijlpaal van 2040.

**Dringend verwijderen**

Beschrijving	Afval binnen
Type afvalstof	Betreft stock-voorraad of gedemonteerde asbestmaterialen
Aanwezige resten	Geen resten aanwezig
Omgeving	Binnen
Primaire drager	Vloer
Asbestmaterialen	<ul style="list-style-type: none"><li>Dak- en gevelbekleding - Roofing</li></ul>
Bindmiddel van asbestmateriaal	Bitumen (roofing, teer, asfalt)
Gebondenheid op basis van bindmiddel	Hecht
Hoeveelheid (gewicht - aantal)	<ul style="list-style-type: none"><li>1,00 kg - 1 stuk</li></ul>
Totaal gewicht	1,00 kg
Eenvoudig bereikbaar	Ja
Identificatiemethode	Vaststelling zonder monstername  Motivatie: Op vraag van de eigenaar-opdrachtgever werd geen monstername uitgevoerd

- Verwijder het asbestafval.

- Eenvoudige handelingen: mag via doe-het-zelf of door werknemer(s) met opleidingsattest eenvoudige handelingen  
Het afval betreft hechtgebonden toepassingen. Verwijder deze zonder (extra) te beschadigen.

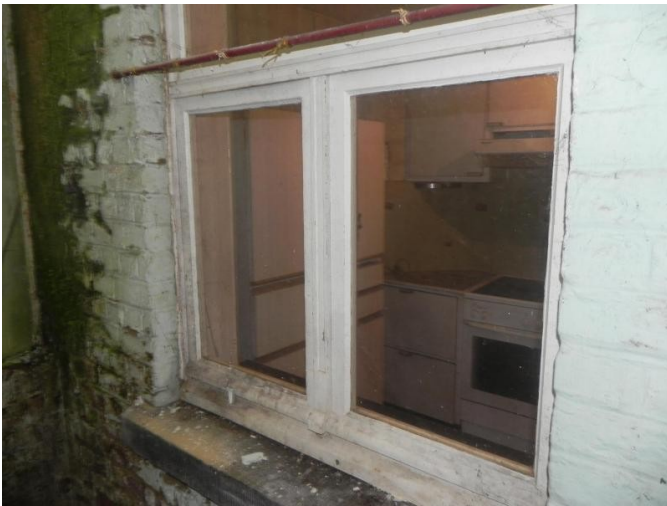
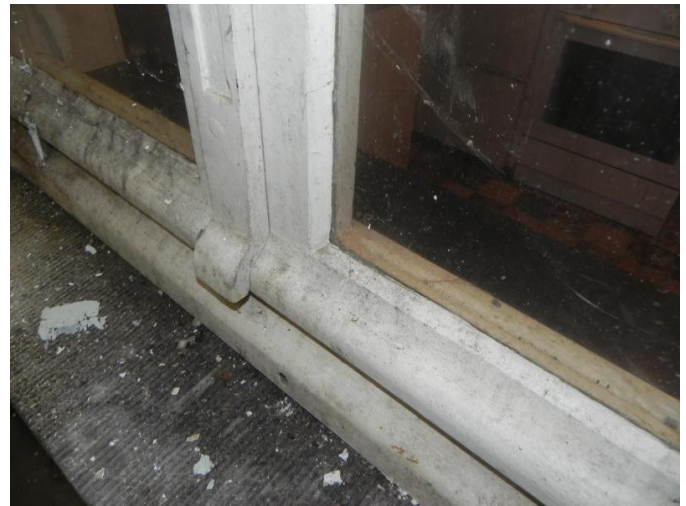
Het asbestmateriaal valt onder de mijlpaal van 2040.

Verwijderen

Eindbeoordeling materiaalrisico	Verhoogd materiaalrisico en/of verhoogde kans op vezelvrijgave
---------------------------------	--

Gebondenheid	Categorie 1: hechtgebonden in oorsprong
Asbestsoort (vezeltype)	Amfibool aanwezig, uitgezonderd crocidoliet
Asbestconcentratie	Laag (< 50%)
Afschermingsgraad van het gehele materiaal	Geheel of deels (ook) vrij aan de binnenlucht
Toestand van het materiaal	Matig beschadigd, matig verweerd

<b>Beschrijving</b>	Mastiek ramen
<b>Omgeving</b>	Grenst aan binnen- en buitenlucht
<b>Primaire drager</b>	Wandopening verticaal (raam, deur, ...)
<b>Asbestmateriaal</b>	In-situ afwerkingslagen - Pasta, stopverf, voegsel, stopsel, vulsel, mastiek, katten, ...
<b>Bindmiddel van asbestmateriaal</b>	Kitten, mastiek, pasta
<b>Gebondenheid op basis van bindmiddel</b>	Hecht
<b>Hoeveelheid (gewicht - aantal)</b>	<ul style="list-style-type: none"><li>• 5,00 kg - 1 stuk</li></ul>
<b>Totaal gewicht</b>	5,00 kg
<b>Eenvoudig bereikbaar</b>	Ja
<b>Bevestigingswijze</b>	<ul style="list-style-type: none"><li>• Verlijmd, ingegoten, versmeerd</li></ul>
<b>Identificatiemethode</b>	Vaststelling zonder monsternamen
<b>Destructieve handeling voor identificatie</b>	Nee
<b>Opmerking</b>	Al het oude schrijnwerk dat mastiek bevat die (half)hard is geworden is verdacht. Het betreft een ruwe schatting van de hoeveelheid.

- Verwijder dit asbestmateriaal zo snel mogelijk. Volg de toestand goed op.

- Eenvoudige handelingen: mag via doe-het-zelf of door werknemer(s) met opleidingsattest eenvoudige handelingen  
Mastiek is een hechtgebonden toepassing. Deze dient voorzichtig te worden verwijderd ofwel door middel van bvb spatel, ofwel in zijn geheel met schrijnwerk. Zorg ervoor dat er geen resten achterblijven.

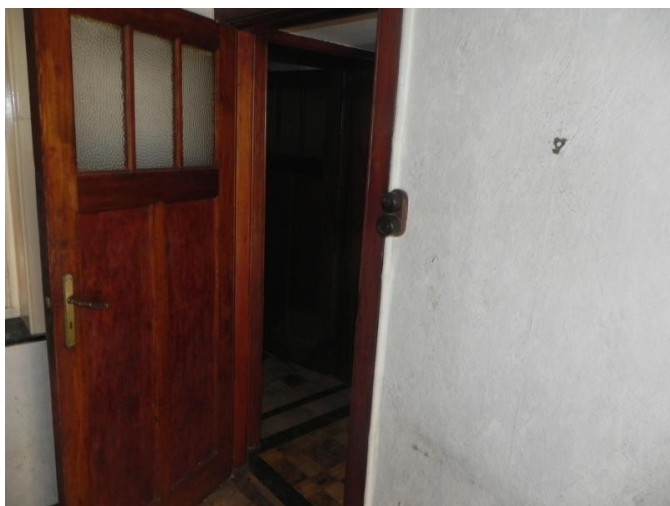
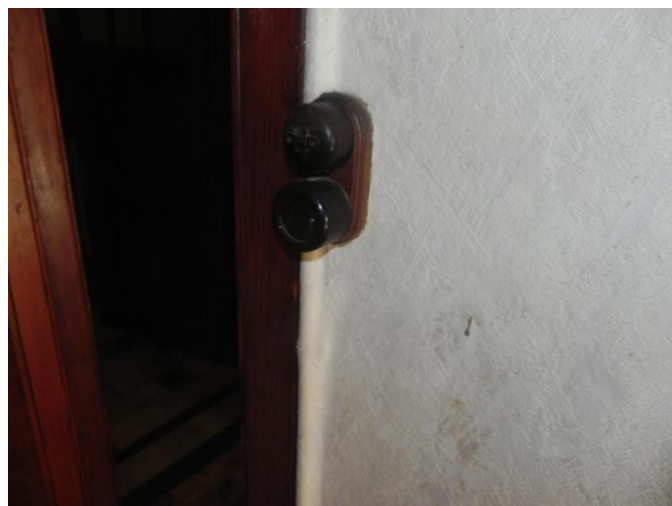
Het asbestmateriaal valt onder de mijlpaal van 2040.

Zorgvuldig beheren

Eindbeoordeling materiaalrisico	Laag materiaalrisico en/of verlaagde kans op vezelvrijgave
---------------------------------	--

Gebondenheid	Categorie 1: hechtgebonden in oorsprong
Asbestsoort (vezeltype)	Crocidoliet aanwezig
Asbestconcentratie	Laag (< 50%)
Afschermingsgraad van het gehele materiaal	Geheel of deels (ook) vrij aan de binnenlucht
Toestand van het materiaal	Onbeschadigd, niet verweerd

Beschrijving	Bakeliet (aftakdozen, schakelaars,...)
Omgeving	Binnen
Primaire drager	Communicatie en elektrische infrastructuur en uitrusting
Asbestmateriaal	bakeliet schakelmaterieel
Bindmiddel van asbestmateriaal	Kunststof of -hars
Gebondenheid op basis van bindmiddel	Hecht
Hoeveelheid (gewicht - aantal)	<ul style="list-style-type: none"><li>• 5,00 kg - 1 stuk</li></ul>
Totaal gewicht	5,00 kg
Eenvoudig bereikbaar	Ja
Bevestigingswijze	<ul style="list-style-type: none"><li>• Geschroefd</li></ul>
Identificatiemethode	Vaststelling zonder monsternamen
Destructieve handeling voor identificatie	Nee
Opmerking	Het betreft al het oud elektrisch (schakel)materieel van bakeliet (bvb; schakelaars/klemendozen/stopcontacten/lamphouders...) Het betreft een ruwe schatting van de hoeveelheid.

- Zorg voor een veilig beheer. Vermijd het beschadigen van het asbestmateriaal. Controleer de toestand jaarlijks op wijzigingen.

- Eenvoudige handelingen: mag via doe-het-zelf of door werknemer(s) met opleidingsattest eenvoudige handelingen  
Elektrisch materiaal uit bakeliet zijn hechtgebonden toepassingen. Deze dienen voorzichtig te worden verwijderd zonder te breken.

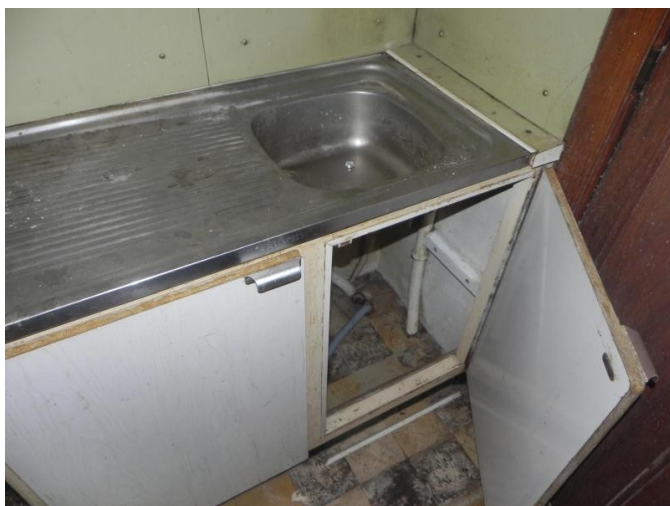
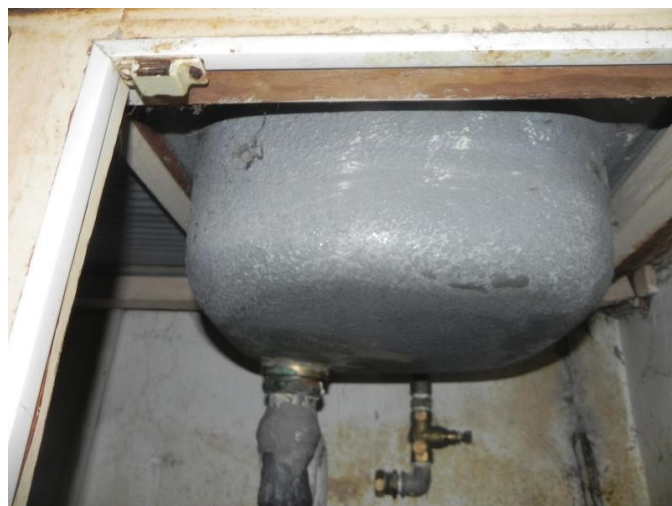
Het asbestmateriaal valt onder de mijlpaal van 2040.

Zorgvuldig beheren

Eindbeoordeling materiaalrisico	Laag materiaalrisico en/of verlaagde kans op vezelvrijgave
---------------------------------	--

Gebondenheid	Categorie 1: hechtgebonden in oorsprong
Asbestsoort (vezeltype)	Amfibool aanwezig, uitgezonderd crocidoliet
Asbestconcentratie	Laag (< 50%)
Afschermingsgraad van het gehele materiaal	Geheel of deels (ook) vrij aan de binnenlucht
Toestand van het materiaal	Onbeschadigd, niet verweerd

Beschrijving	Coating onder spoeltafel
Omgeving	Binnen
Primaire drager	Inrichting (meubilair, ...)
Asbestmateriaal	In-situ afwerkingslagen - Verf, coating
Bindmiddel van asbestmateriaal	coating
Gebondenheid op basis van bindmiddel	Hecht
Hoeveelheid (gewicht - aantal)	<ul style="list-style-type: none"><li>• 0,30 kg - 1 stuk</li></ul>
Totaal gewicht	0,30 kg
Eenvoudig bereikbaar	Ja
Bevestigingswijze	<ul style="list-style-type: none"><li>• Verlijmd, ingegoten, versmeerd</li></ul>
Identificatiemethode	Vaststelling zonder monstername  Motivatie: Op vraag van de eigenaar-opdrachtgever werd geen monstername uitgevoerd
Destructieve handeling voor identificatie	Nee

- Zorg voor een veilig beheer. Vermijd het beschadigen van het asbestmateriaal. Controleer de toestand jaarlijks op wijzigingen.

- Eenvoudige handelingen: mag via doe-het-zelf of door werknemer(s) met opleidingsattest eenvoudige handelingen  
Verwijder deze toepassing samen met de spoeltafel. Indien dit afzonderlijk verwijderd wordt is dit door een erkende asbestverwijderaar te verwijderen.

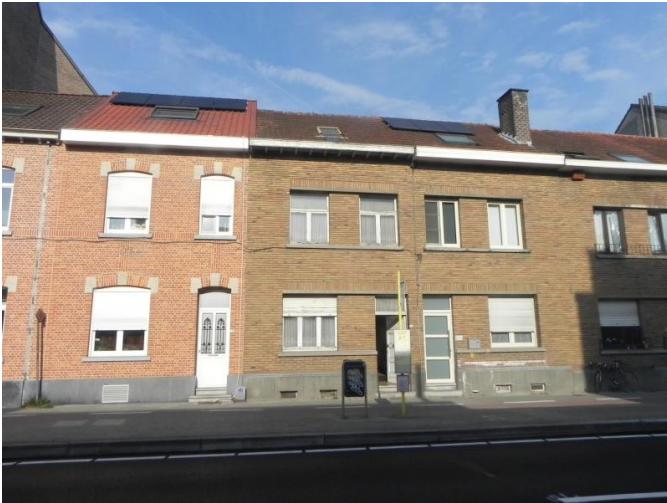
**Reden:** Het te onderzoeken materiaal situeert zich hoger dan 3,50 m te rekenen vanaf een veilige ondergrond

**Uitleg van de asbestdeskundige:** Het onderdak van de woning bevindt zich op meer dan 3,5m te rekenen vanaf een veilige ondergrond en kan vanwege de afwerking langs de binnenzijde niet visueel worden nagekeken. Langs het dakraam konden de pannen niet opgehoft worden.

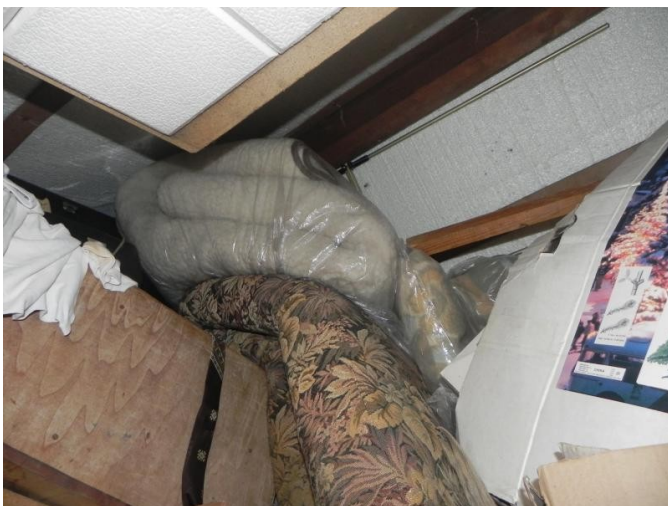
**Reden:** Materiaal in opslag

**Uitleg van de asbestdeskundige:** Op verschillende plaatsen is er veel materiaal/stockage/bemeubeling, hierdoor konden niet alle wanden/delen vloer/plafond worden vastgesteld. Mogelijk konden sommige toepassingen hierdoor niet visueel worden vastgesteld.

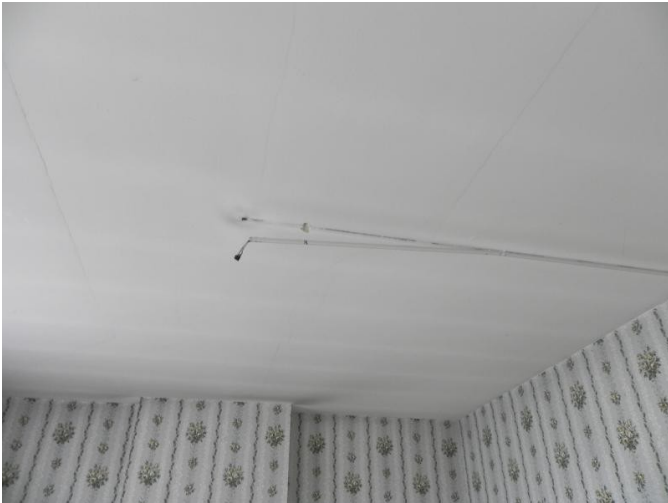
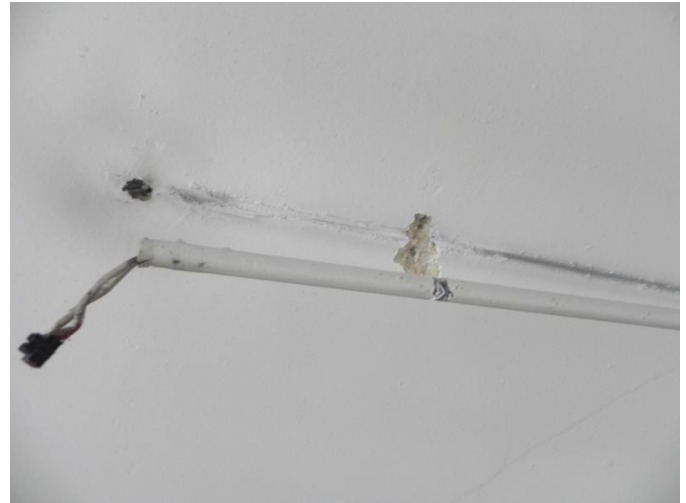
# Fiche 9: Pleisterwerk aan plafond

Geen asbest

#	Type	Referentie	Resultaat
9.1	Mengmonster	MM02	Geen asbest

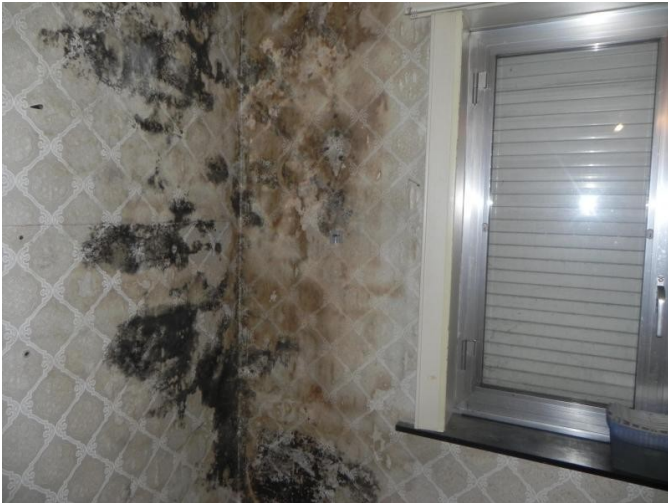
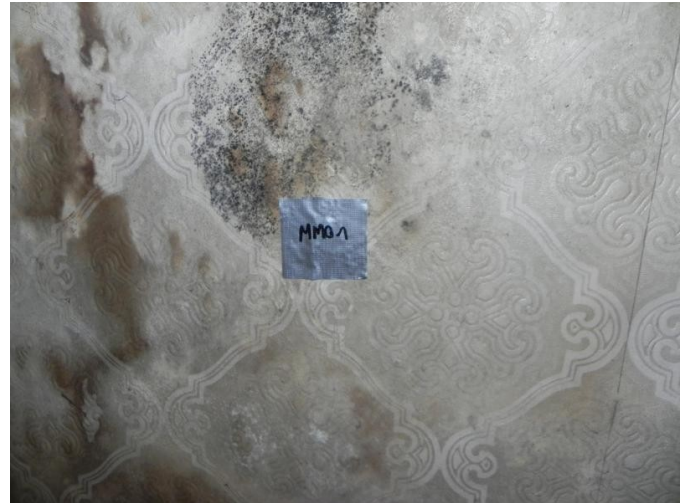
## Fiche 10: Pleisterwerk aan muren

Geen asbest

#	Type	Referentie	Resultaat
10.1	Mengmonster	MM01	Geen asbest
