# Asbestinventarisatattest

Broekstraat 41, 3001 Leuven  
Gemeenschappelijke delen

Attestnummer : 20260326-000136.000

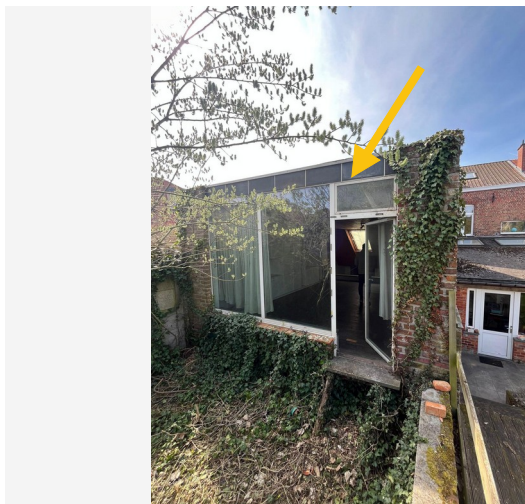
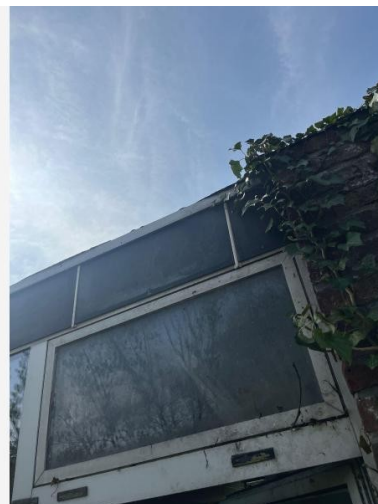
| Eindbeoordeling materiaalarisico | Laag materiaalarisico en/of verlaagde kans op vezelvrijgave |

| Gebondenheid | Categorie 1: hechtgebonden in oorsprong |
| Asbestsoort (vezeltype) | Crocidoliet aanwezig |
| Asbestconcentratie | Laag (< 50%) |
| Afschermingsgraad van het gehele materiaal | Geheel of deels vrij aan de buitenlucht, maar geen contact met binnenlucht |
| Toestand van het materiaal | Licht beschadigd, licht verweerd. Intacte calciumsilicaatplaat of materiaal met categorie 3-gebondenheid |

| Beschrijving | Shingles tegen Achtergevel |
| Asbestmateriaal | Dak- en gevelbekleding - Lei, shingle |
| Opmerking | De hoeveelheid betreft een ruwe schatting. |

Verwijderen

- Verwijder dit asbestmateriaal zo snel mogelijk. Volg de toestand goed op.
- Voer bijkomende staalname(s) uit.

- Eenvoudige handelingen: mag via doe-het-zelf of door werknemer(s) met opleidingsattest eenvoudige handelingen  
Als dit materiaal verwijderd kan worden zonder het te breken, te beschadigen... , dan mag met dit met eenvoudige handelingen.  
Vermijd stofvorming en stofverspreiding op elk moment van de werken. Bevochtig of fixeer het materiaal.  
Het gebruik van sneldraaiende werktuigen (boormachine, slijpschijf, hogedrukreiniger...) is verboden.  
Zorg voor gepaste persoonlijke beschermingsmiddelen: minimaal FFP3-mondmasker (EN 149), wegwerpoverall met kap (minimaal Cat III, type 5/6), wegwerphandschoenen en overschoenen of afspoelbaar schoeisel.  
Afval: particulieren kunnen dit dubbel en luchtdicht verpakt aanbieden bij hun recyclagepark (raadpleeg de

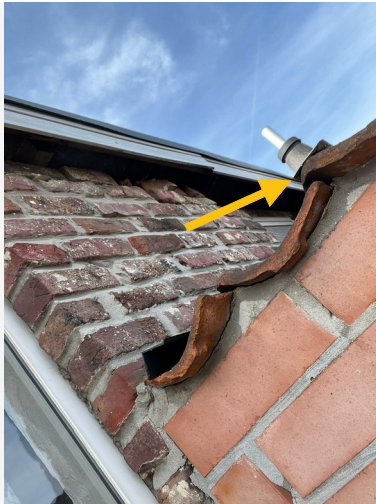
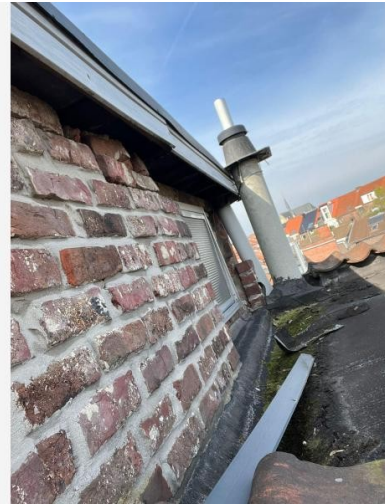
| Eindbeoordeling materiaalrisico | Laag materiaalrisico en/of verlaagde kans op vezelvrijgave |

| Gebondenheid | Categorie 1: hechtgebonden in oorsprong |
| Asbestsoort (vezeltype) | Crocidoliet aanwezig |
| Toestand van het materiaal | Licht beschadigd, licht verweerd. Intacte calciumsilicaatplaat of materiaal met categorie 3-gebondenheid |

| Beschrijving | Rookgaskanaal |
| Opmerking | <p>Enkel het zichtbare gedeelte van het rookgaskanaal werd genoteerd bij de hoeveelheid.</p> <p>Het is onduidelijk of de buis doorloopt in de schouw.</p> <p>Het betreft een (ruwe) schatting van de hoeveelheid.</p> |

Verwijderen

- Verwijder dit asbestmateriaal zo snel mogelijk. Volg de toestand goed op.
- Voer bijkomende staalname(s) uit.

- Eenvoudige handelingen: mag via doe-het-zelf of door werknemer(s) met opleidingsattest eenvoudige handelingen  
Als dit materiaal verwijderd kan worden zonder het te breken, te beschadigen... , dan mag met dit met eenvoudige handelingen.  
Vermijd stofvorming en stofverspreiding op elk moment van de werken. Bevochtig of fixeer het materiaal.  
Het gebruik van sneldraaiende werktuigen (boormachine, slijpschijf, hogedrukreiniger...) is verboden.  
Zorg voor gepaste persoonlijke beschermingsmiddelen: minimaal FFP3-mondmasker (EN 149), wegwerpoverall met kap (minimaal Cat III, type 5/6), wegwerphandschoenen en overschoenen of afspoelbaar schoeisel.  
Afval: particulieren kunnen dit dubbel en luchtdicht verpakt aanbieden bij hun recyclagepark (raadpleeg de

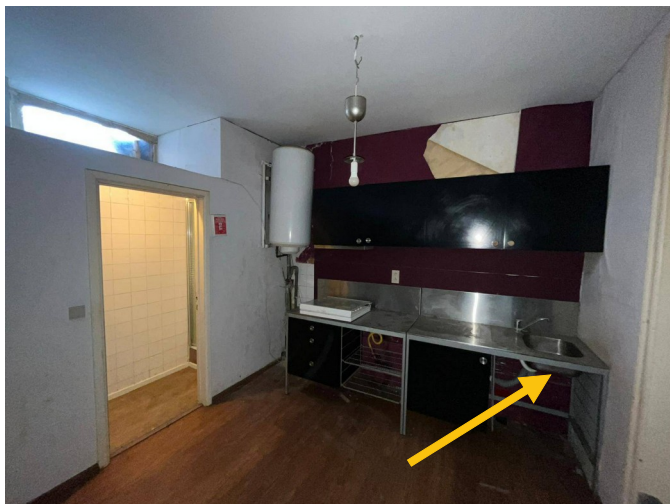
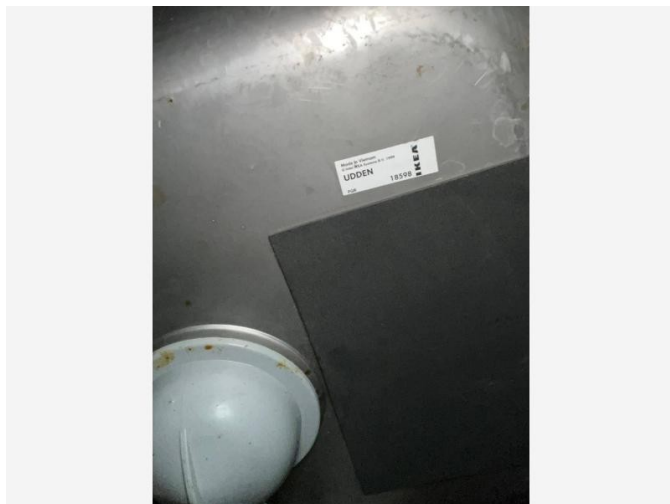
| Eindbeoordeling materiaalarisico | Laag materiaalarisico en/of verlaagde kans op vezelvrijgave |

| Asbestsoort (vezeltype) | Amfibool aanwezig, uitgezonderd crocidoliet |
| Afschermingsgraad van het gehele materiaal | Geheel of deels vrij aan de binnenlucht, maar geen contact met binnenluchtstromen |
| Toestand van het materiaal | Onbeschadigd, niet verweerd |

| Beschrijving | Antidreunplaat onder spoeltafel keuken |
| Asbestmateriaal | bitumen slab |

Zorgvuldig beheren

- Zorg voor een veilig beheer. Vermijd het beschadigen van het asbestmateriaal. Controleer de toestand jaarlijks op wijzigingen.
- Voer bijkomende staalname(s) uit.

- Eenvoudige handelingen: mag via doe-het-zelf of door werknemer(s) met opleidingsattest eenvoudige handelingen  
Verwijder deze toepassing samen met de spoeltafel. Indien dit afzonderlijk verwijderd wordt dient dit in een hermetische zone te gebeuren.

Als dit materiaal samen met de spoeltafel verwijderd kan worden zonder het te breken, te beschadigen... , dan mag met dit met eenvoudige handelingen.

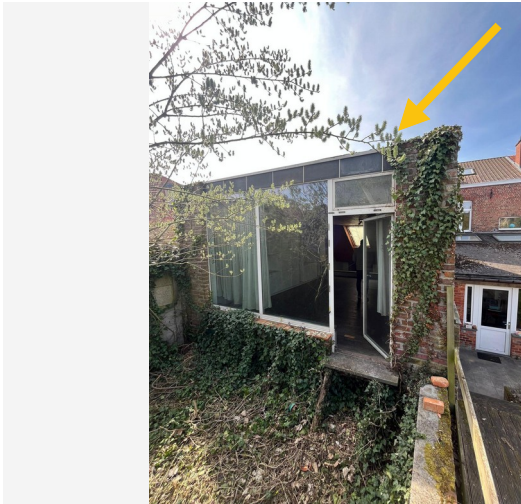
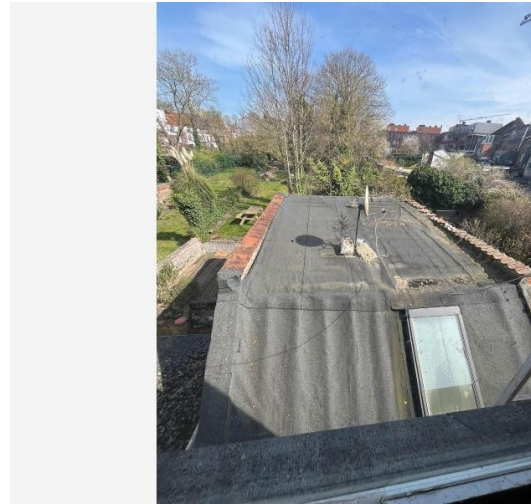
Er werd geen monstername uitgevoerd van deze toepassing. Het is aangewezen alsnog een monstername te laten uitvoeren indien u zekerheid wenst of deze toepassing asbesthoudend is en meer bepaald welke asbestsoort deze bevat. Dit kan namelijk een invloed hebben op de geldigheidsduur van het attest en/of de eindconclusie asbestveilig of niet-asbestveilig. Bij deze toepassing is dit niet altijd mogelijk daar het gevolg van lekschade niet uitgesloten kan worden. Laat deze toepassing het best bemonsteren voorafgaand aan werken.

| Identificatiemethode | <p>De asbestdeskundige beoordeelt het materiaal als asbestverdacht en dus asbesthoudend, en dit zonder monstername.</p> <p>Motivatie: De monstername brengt andere schade aan dan schade die inherent is aan de monstername.</p> |
| Opmerking | Er werd geen monstername uitgevoerd wegens kans op lekschade. |

- Eenvoudige handelingen: mag via doe-het-zelf of door werknemer(s) met opleidingsattest eenvoudige handelingen  
Als dit materiaal verwijderd kan worden zonder het te breken, te beschadigen... , dan mag met dit met eenvoudige handelingen.  
Vermijd stofvorming en stofverspreiding op elk moment van de werken. Bevochtig of fixeer het materiaal.  
Het gebruik van sneldraaiende werktuigen (boormachine, slijpschijf, hogedrukreiniger...) is verboden.  
Zorg voor gepaste persoonlijke beschermingsmiddelen: minimaal FFP3-mondmasker (EN 149), wegwerpovertrek met kap (minimaal Cat III, type 5/6), wegwerphandschoenen en overschoenen of afspoelbaar schoeisel.

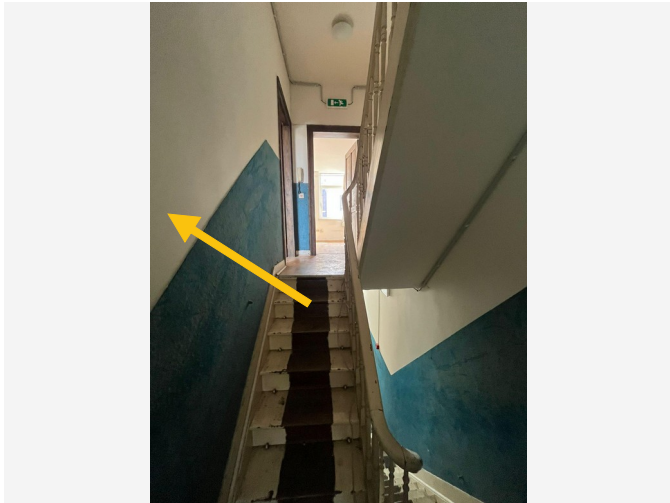
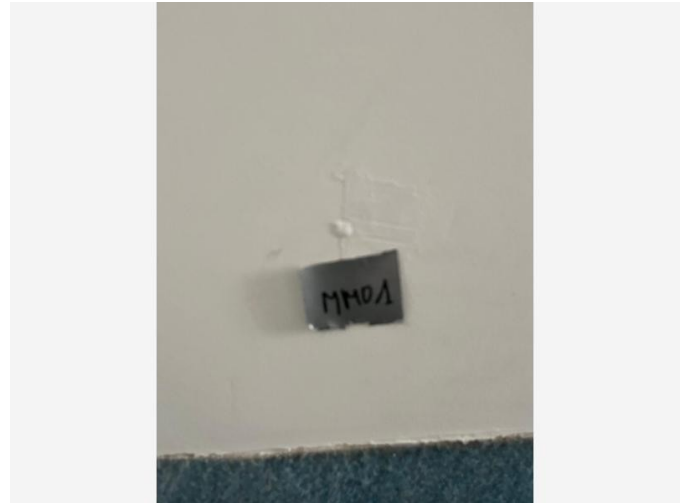
## Fiche 7: pleisterwerk in traphal

Geen asbest

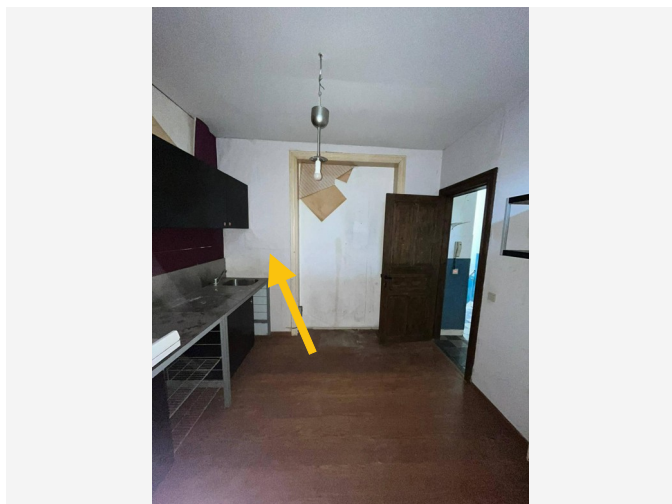
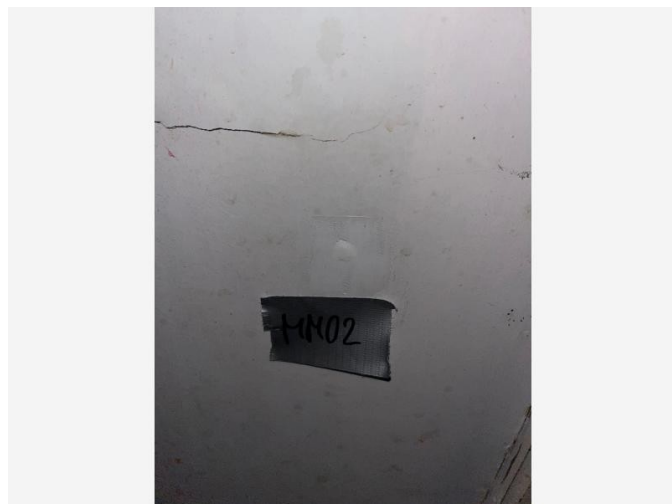
## Fiche 8: Pleisterwerk aan muren +1

Geen asbest

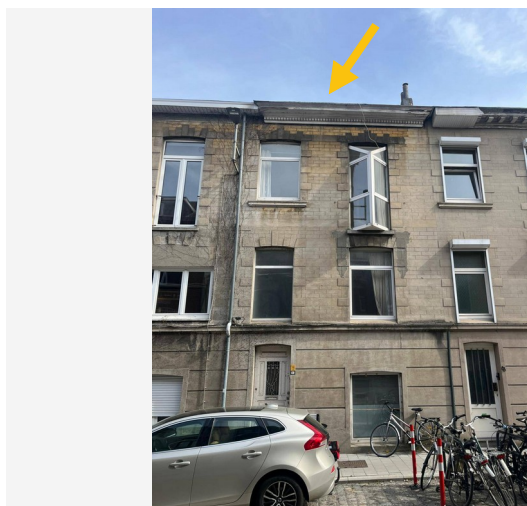
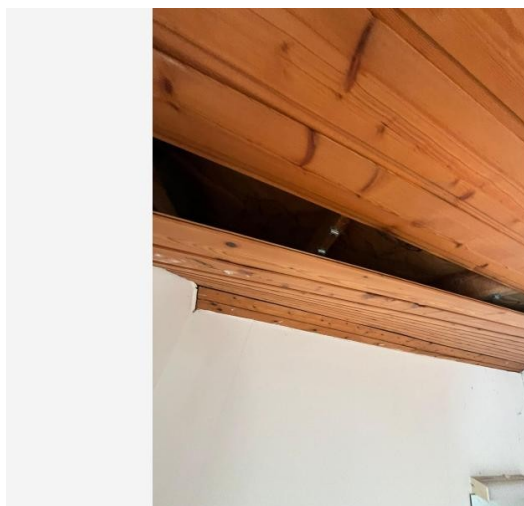
### Fiche 11: Onderdak (onder roofing, leien, niet waarneembaar)

| Beschrijving | Notitie | Terug te vinden op plannen |
|---|---|---|
| Fiche 11: Onderdak (onder roofing, leien, niet waarneembaar) | Het onderdak is niet vast te stellen door de binnenaafwerking en door de dakbedekking. | Plan 1.5: dakenplan |
