# Asbestinventarisat attest

Broekstraat 41/0001, 3001 Leuven

Attestnummer : 20260326-000141.000

Uitgegeven op : 26.03.2026

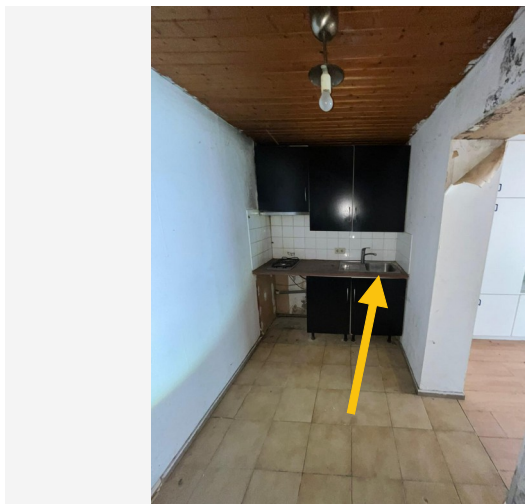
Overzichtsfoto

Detailfoto

| Eindbeoordeling materiaalrisico | Laag materiaalrisico en/of verlaagde kans op vezelvrijgave |

| Toestand van het materiaal | Licht beschadigd, licht verweerd. Intacte calciumsilicaatplaat of materiaal met categorie 3-gebondenheid |

| Beschrijving | Antidreunplaat onder spoeltafel |
| Identificatiemethode | <p>De asbestdeskundige beoordeelt het materiaal als asbestverdacht en dus asbesthoudend, en dit zonder monsternamen.</p> <p>Motivatie: De opdrachtgever weigert om het materiaal te laten bemonsteren.</p> |

Het asbestmateriaal valt onder de mijlpaal van 2040.

Zorgvuldig beheren

- Zorg voor een veilig beheer. Vermijd het beschadigen van het asbestmateriaal. Controleer de toestand jaarlijks op wijzigingen.
- Voer bijkomende staalname(s) uit.

- Eenvoudige handelingen: mag via doe-het-zelf of door werknemer(s) met opleidingsattest eenvoudige handelingen  
Verwijder deze toepassing samen met de spoeltafel. Indien dit afzonderlijk verwijderd wordt dient dit in een hermetische zone te gebeuren.

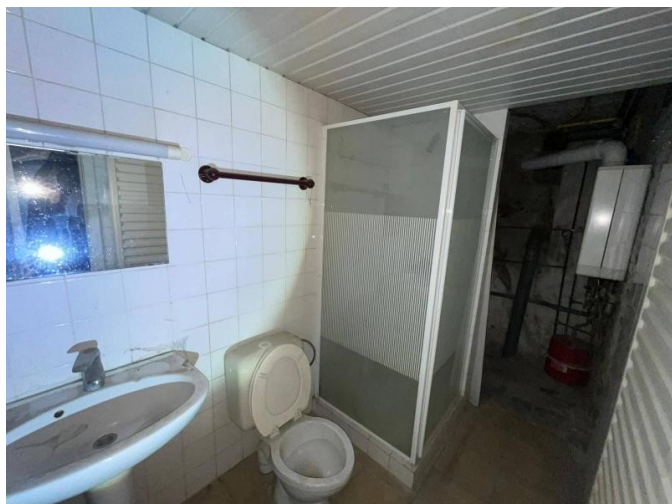
Situeringsfoto

De gebruikte tegellijm van plinten, wand- en/of vloertegels kan asbest bevatten, het betreft een niet-destructief onderzoek, daardoor kon deze niet visueel vastgesteld, beoordeeld en bemonsterd worden.

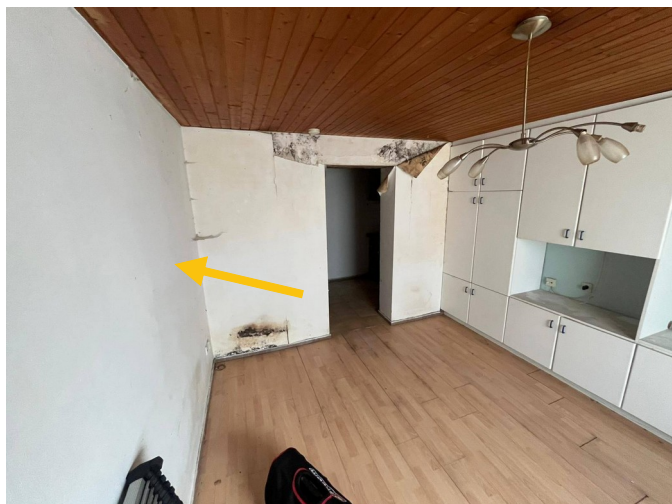
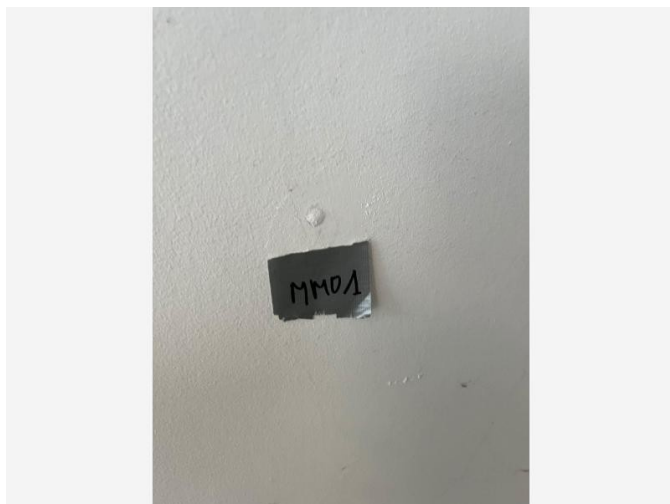
## Fiche 3: Pleisterwerk aan muren

Geen asbest

| # | Type | Referentie | Resultaat |
|---|---|---|---|
| 3.1 | Mengmonster | MM01 | Geen asbest |

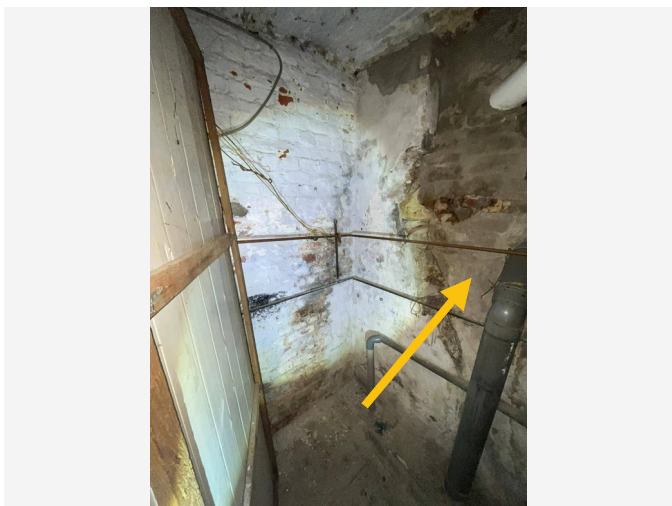
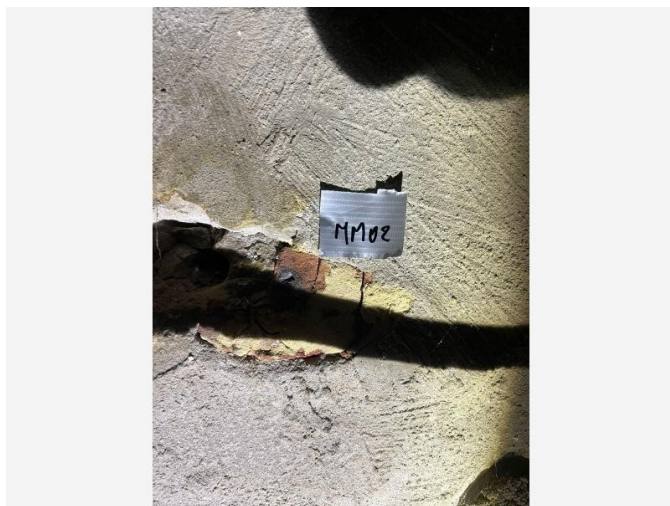
## Fiche 4: Cementlaag

Geen asbest

| # | Type | Referentie | Resultaat |
|---|---|---|---|
| 4.1 | Mengmonster | MM02 | Geen asbest |

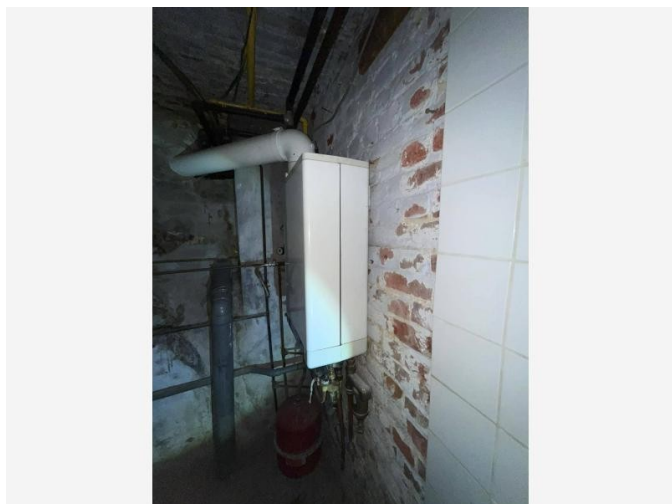
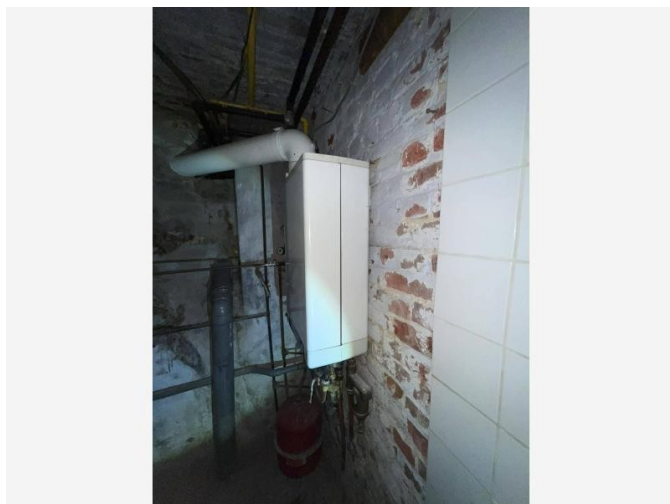
### Fiche 5: Materialen aan de stookketel niet verdacht

| Beschrijving | Notitie | Terug te vinden op plannen |
|---|---|---|
| Fiche 5: Materialen aan de stookketel niet verdacht | Er werden geen verdachte toepassingen aan de stookketel vastgesteld. | Plan 1.1: GLV |

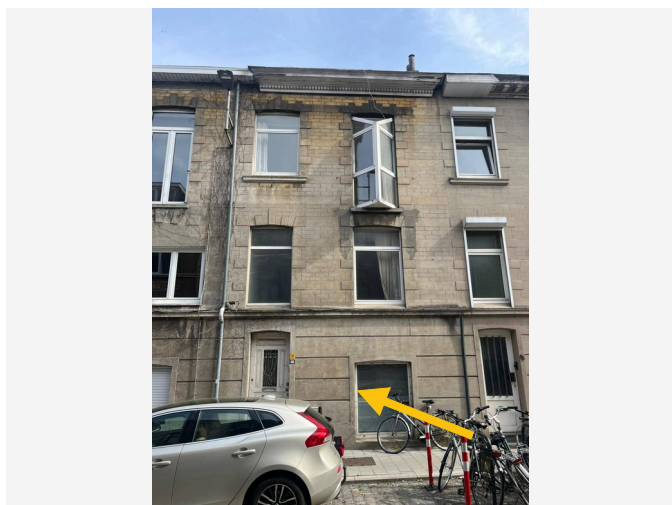
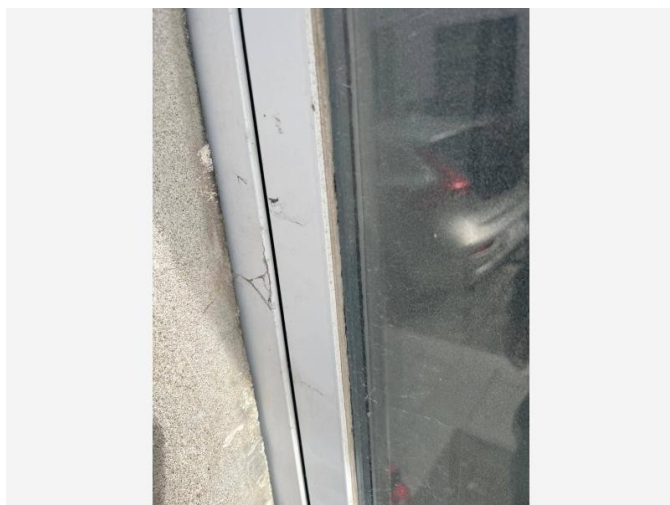
### Fiche 6: Siliconen aan ramen en/of deuren

| Beschrijving | Notitie | Terug te vinden op plannen |
|---|---|---|
| Fiche 6: Siliconen aan ramen en/of deuren | De ramen en/of deuren zijn opgespoten met niet verdachte mastiek/kit. | - |
