# Asbestinventarisatattest

Broekstraat 41/0101, 3001 Leuven

Attestnummer : 20260326-000142.000

Uitgegeven op : 26.03.2026

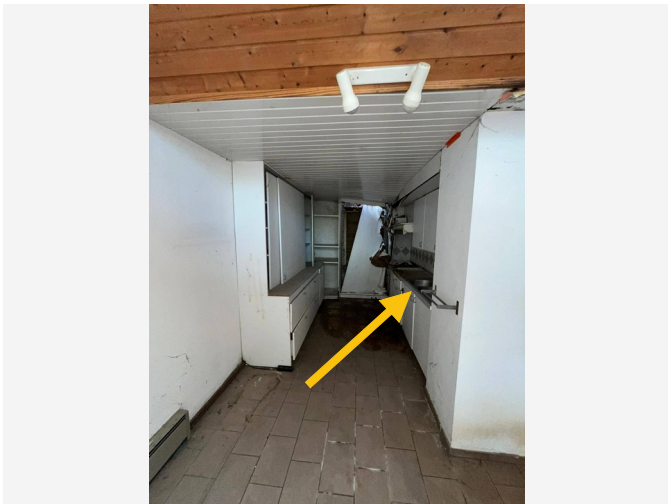
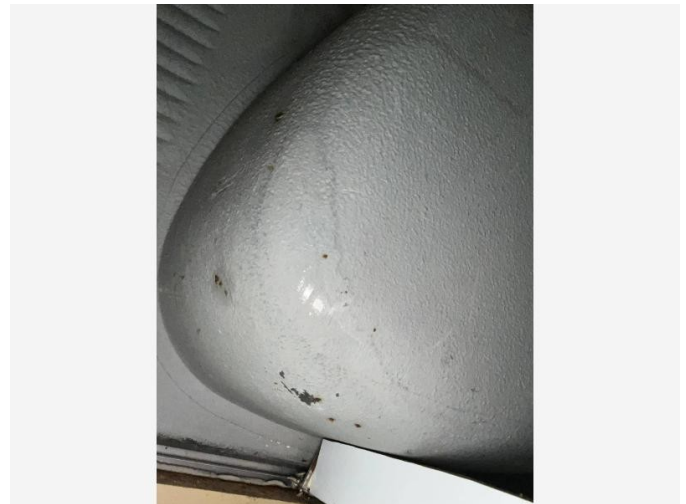
| Fiche 1: Coating op spoelbak keuken | 10 |

| Eindbeoordeling materiaalarisico | Laag materiaalarisico en/of verlaagde kans op vezelvrijgave |

| Toestand van het materiaal | Licht beschadigd, licht verweerd. Intacte calciumsilicaatplaat of materiaal met categorie 3-gebondenheid |

| Beschrijving | Coating op spoelbak keuken |
| Asbestmateriaal | In-situ afwerkingslagen - Verf, coating |
| Identificatiemethode | <p>De asbestdeskundige beoordeelt het materiaal als asbestverdacht en dus asbesthoudend, en dit zonder monsternamen.</p> <p>Motivatie: De opdrachtgever weigert om het materiaal te laten bemonsteren.</p> |

Zorgvuldig beheren

- Zorg voor een veilig beheer. Vermijd het beschadigen van het asbestmateriaal. Controleer de toestand jaarlijks op wijzigingen.
- Voer bijkomende staalname(s) uit.

- Eenvoudige handelingen: mag via doe-het-zelf of door werknemer(s) met opleidingsattest eenvoudige handelingen  
Verwijder deze toepassing samen met de spoeltafel. Indien dit afzonderlijk verwijderd wordt dient dit in een hermetische zone te gebeuren.

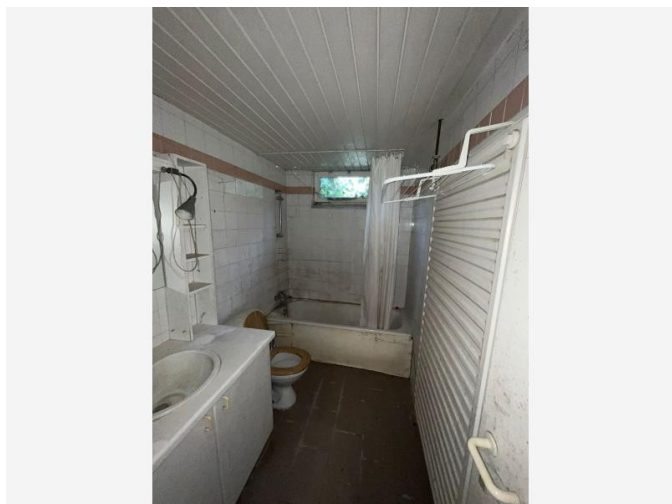
Situeringfoto

De gebruikte tegellijm van plinten, wand- en/of vloertegels kan asbest bevatten, het betreft een niet-destructief onderzoek, daardoor kon deze niet visueel vastgesteld, beoordeeld en bemonsterd worden.

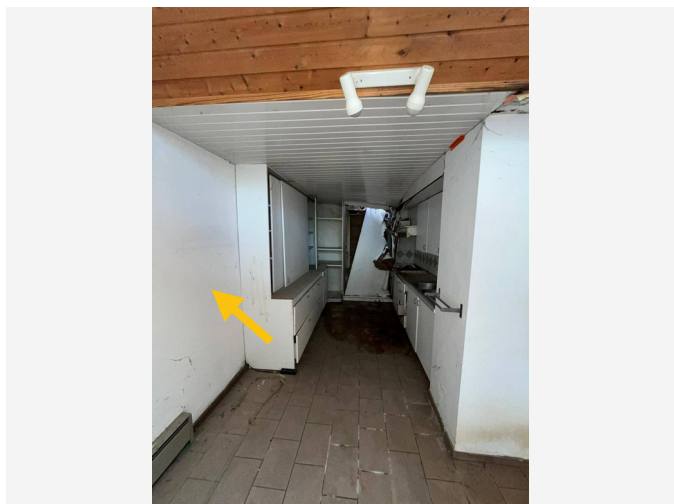
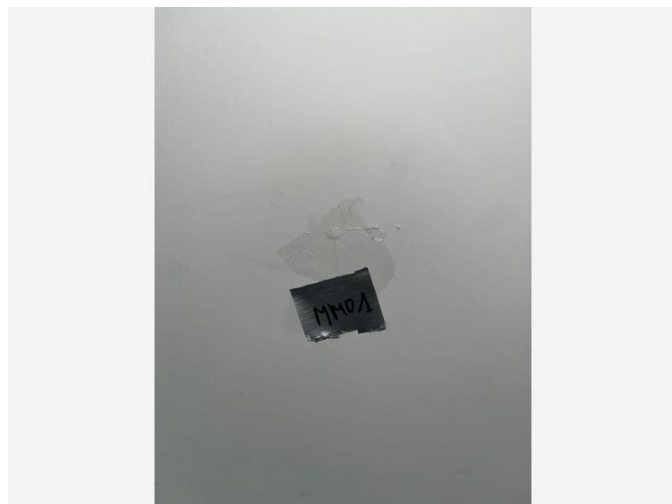
## Fiche 3: Pleisterwerk aan muren

Geen asbest

| # | Type | Referentie | Resultaat |
|---|---|---|---|
| 3.1 | Mengmonster | MM01 | Geen asbest |

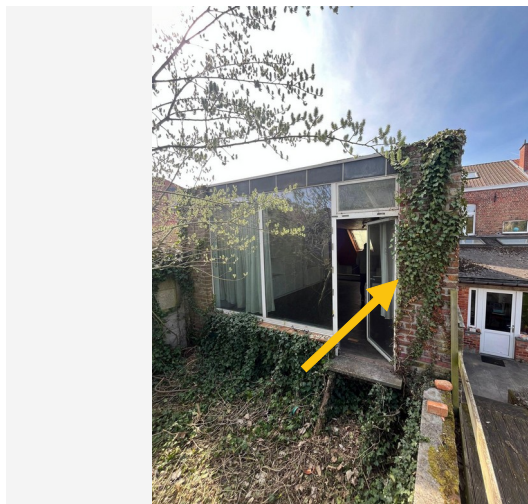
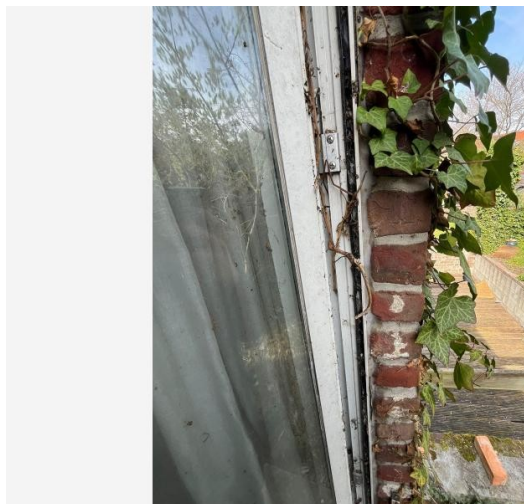
### Fiche 4: Siliconen aan ramen en/of deuren

| Beschrijving | Notitie | Terug te vinden op plannen |
|---|---|---|
| Fiche 4: Siliconen aan ramen en/of deuren | De ramen en/of deuren zijn opgespoten met niet verdachte mastiek/kit. | - |
