# Asbestinventarisatattest

Broekstraat 41/0201, 3001 Leuven

Attestnummer : 20260326-000144.000

Uitgegeven op : 26.03.2026

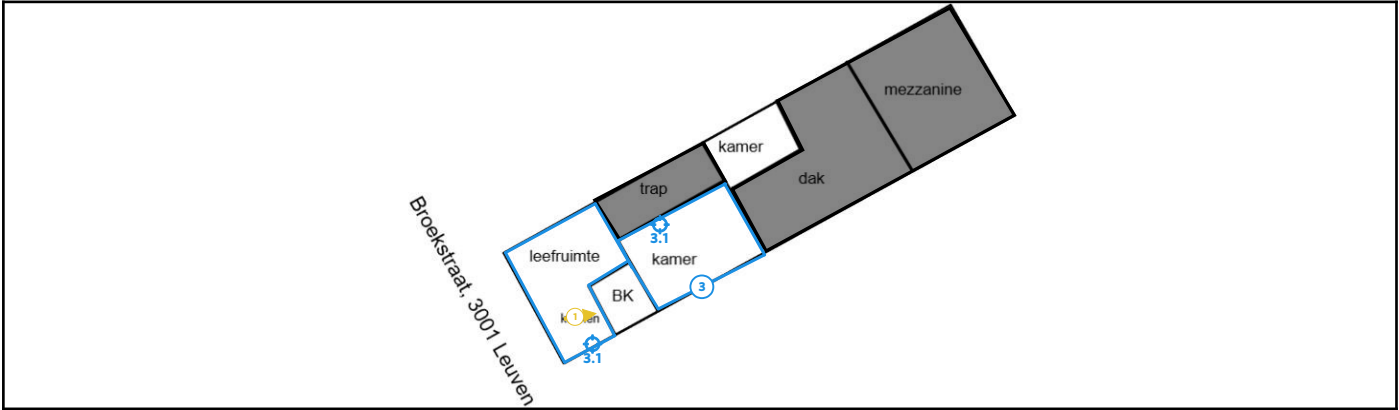
# Plan 1.2: +2

| Beschrijving | Type | Actie |
|---|---|---|
| 1. Antidreunplaat onder spoeltafel | Asbestmateriaal | Zorgvuldig beheren |

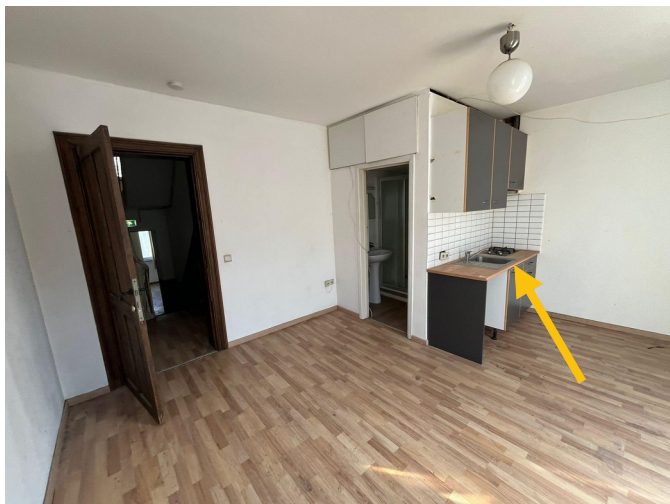
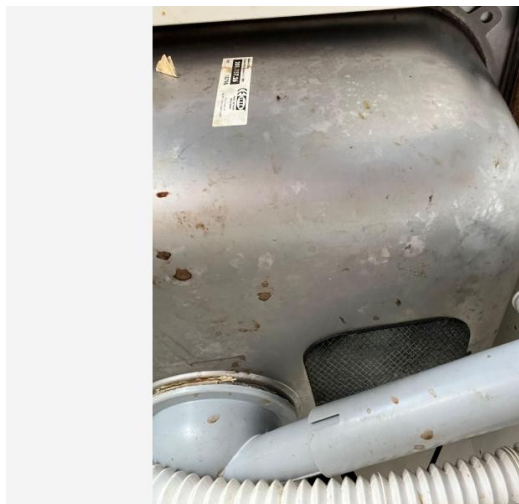
Overzichtsfoto

Detailfoto

Er werd geen monsternamen uitgevoerd van deze toepassing. Het is aangewezen alsnog een monsternamen te laten uitvoeren indien u zekerheid wenst of deze toepassing asbesthoudend is en meer bepaald welke asbestsoort deze bevat. Dit kan namelijk een invloed hebben op de geldigheidsduur van het attest en/of de eindconclusie asbestveilig of niet-asbestveilig.

| Eindbeoordeling materiaalrisico | Laag materiaalrisico en/of verlaagde kans op vezelvrijgave |

| Toestand van het materiaal | Licht beschadigd, licht verweerd. Intacte calciumsilicaatplaat of materiaal met categorie 3-gebondenheid |

| Beschrijving | Antidreunplaat onder spoeltafel |
| Asbestmateriaal | bitumen slab |

Zorgvuldig beheren

- Zorg voor een veilig beheer. Vermijd het beschadigen van het asbestmateriaal. Controleer de toestand jaarlijks op wijzigingen.
- Voer bijkomende staalname(s) uit.

- Eenvoudige handelingen: mag via doe-het-zelf of door werknemer(s) met opleidingsattest eenvoudige handelingen  
Verwijder deze toepassing samen met de spoeltafel. Indien dit afzonderlijk verwijderd wordt dient dit in een hermetische zone te gebeuren.

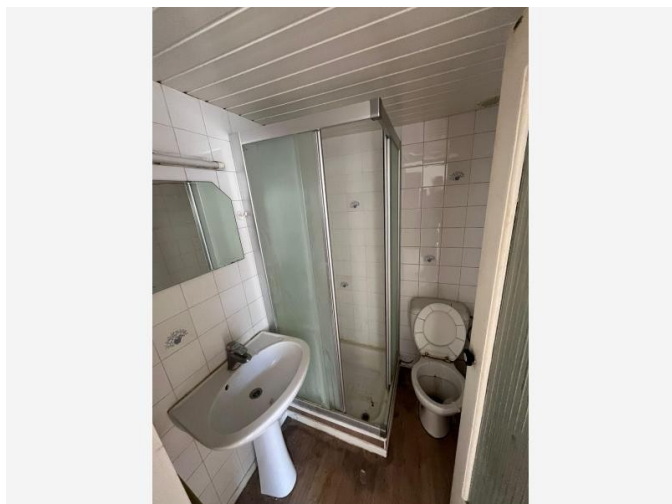
Situeringfoto

De gebruikte tegellijm van plinten, wand- en/of vloertegels kan asbest bevatten, het betreft een niet-destructief onderzoek, daardoor kon deze niet visueel vastgesteld, beoordeeld en bemonsterd worden.

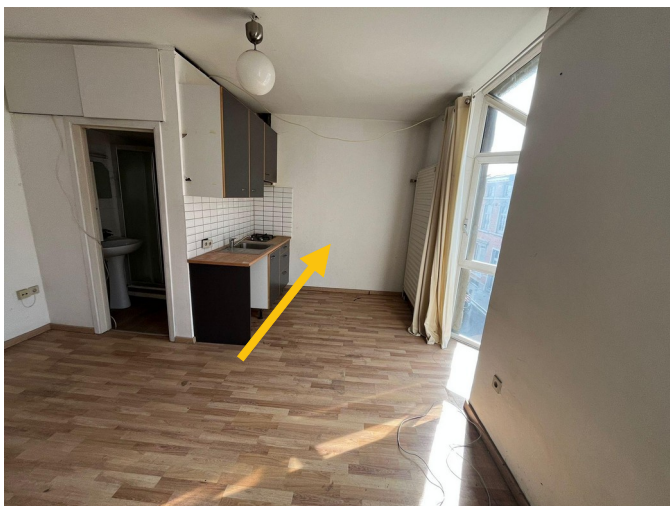
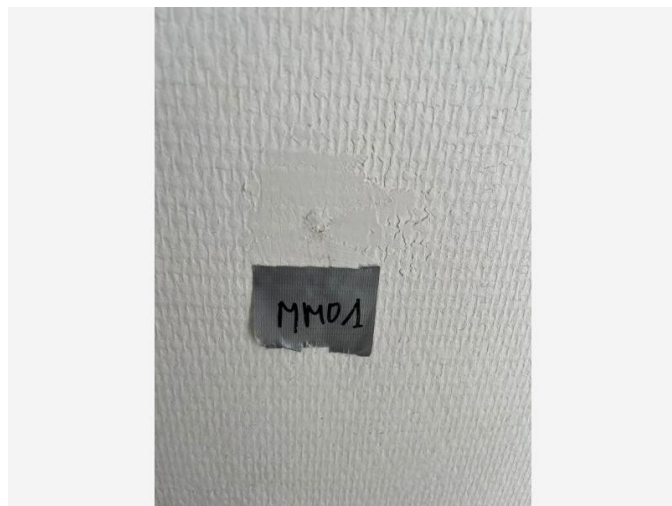
## Fiche 3: Pleisterwerk aan muren

Geen asbest

| # | Type | Referentie | Resultaat |
|---|---|---|---|
| 3.1 | Mengmonster | MM01 | Geen asbest |

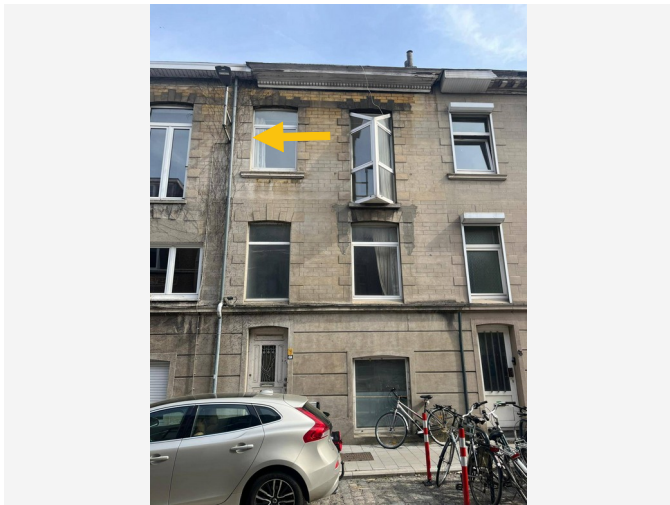
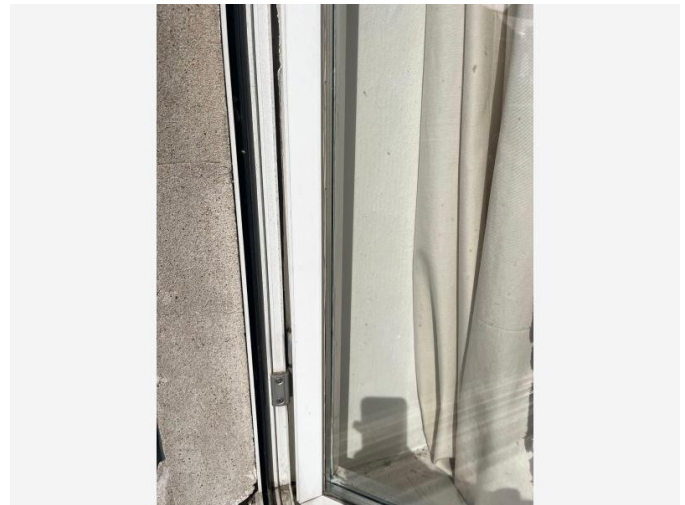
### Fiche 4: Siliconen aan ramen en/of deuren

| Beschrijving | Notitie | Terug te vinden op plannen |
|---|---|---|
| Fiche 4: Siliconen aan ramen en/of deuren | De ramen en/of deuren zijn opgespoten met niet verdachte mastiek/kit. | - |
