Asbestinventarisatetest

Capucienenstraat 10, 3200 Aarschot

Attestnummer : 20240324-000033.000

Uitgegeven op : 24.03.2024

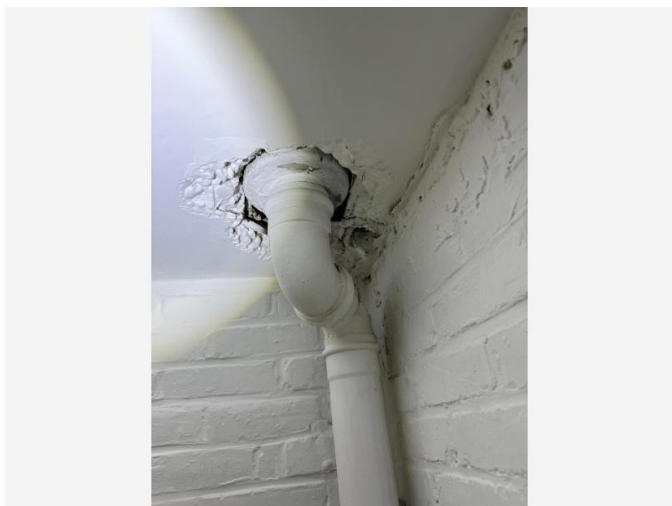
Plafond is witgeverfd. Plafond is uit beton. Beton bevat geen asbest.

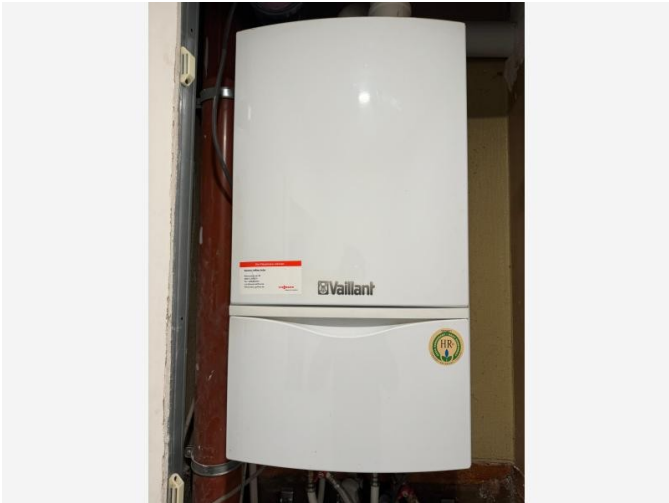
CV-ketel is van een recent bouwjaar en volgens de literatuur bevat deze geen asbest.

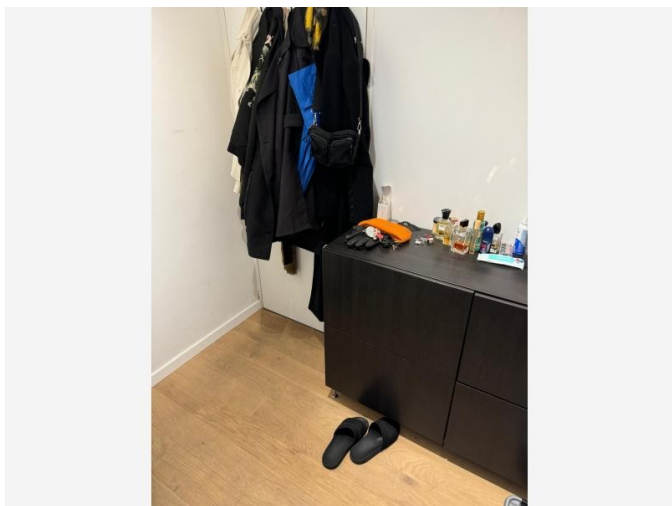
Laminaat bevat geen asbest, maar deskundige kan geen uitspraak doen over de onderliggende lagen.

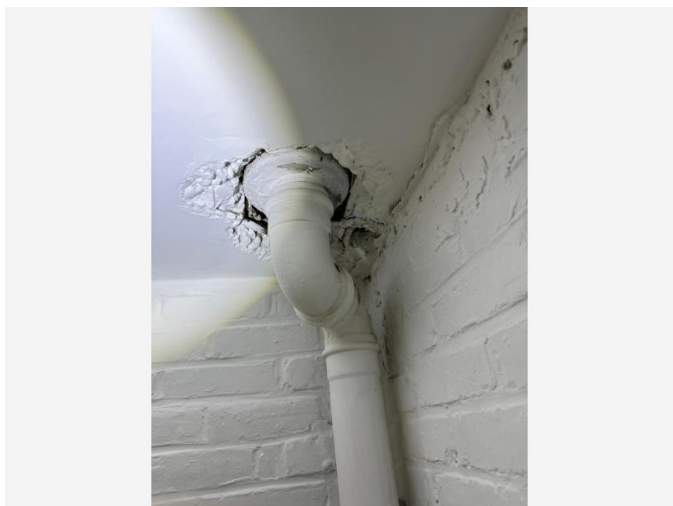
PVC buis bevat geen asbest

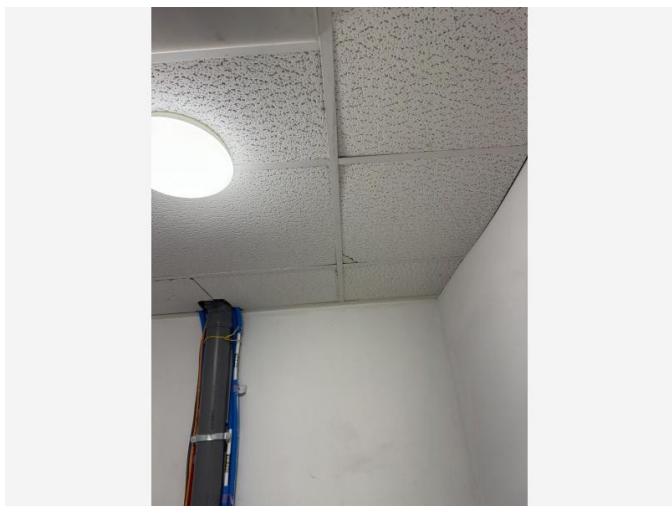
De valse plafonds zijn niet asbesthoudend. De plafonds zijn geplaatst na het risicobouwjaar tijdens de verbouwingen in 2017

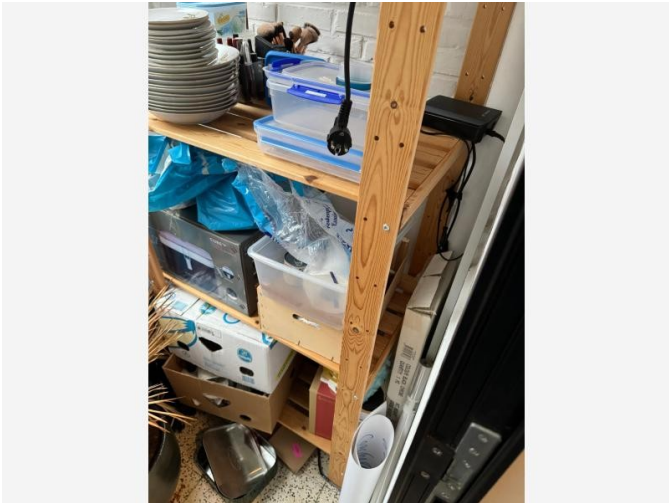
Lijm laag van de tegels in de berging konden niet bemonsterd worden. Er was geen beschadiging aanwezig. De bemonstering viel niet onder het niet-destructief onderzoek.

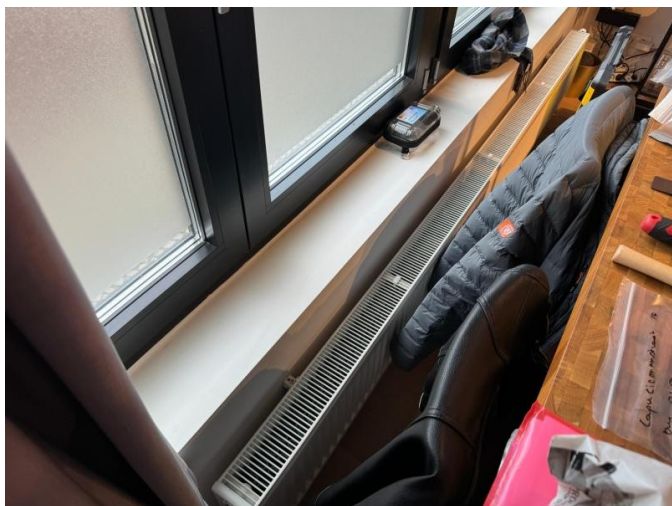
Radiatoren zijn bij de renovatie van het appartement vervangen.

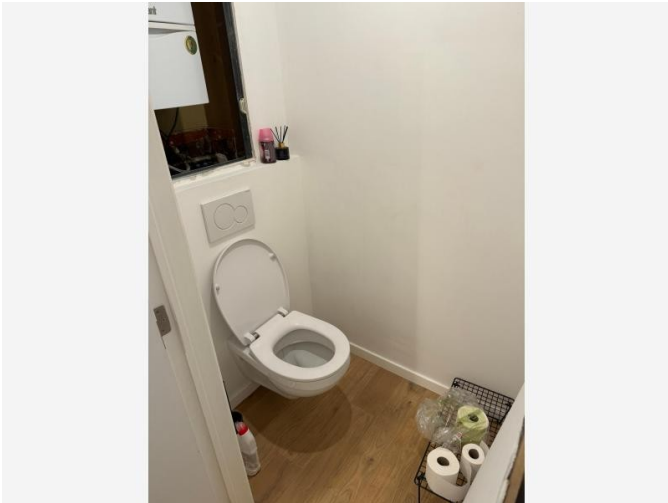
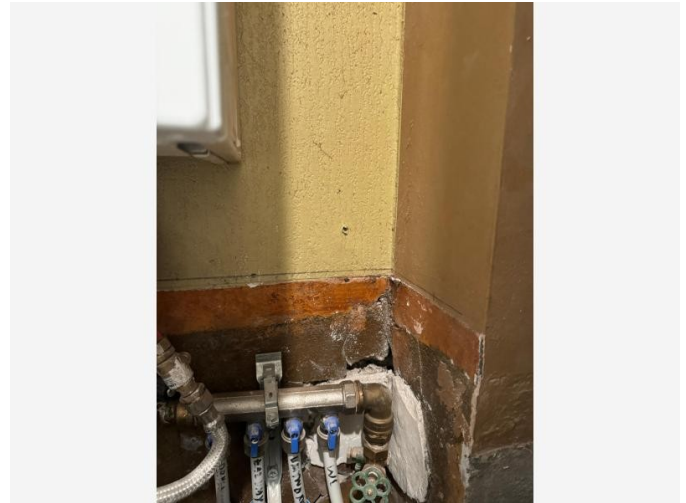
Geen asbest

#	Type	Referentie	Resultaat
9.1	Mengmonster	MM01 - Pleister wand	Geen asbest

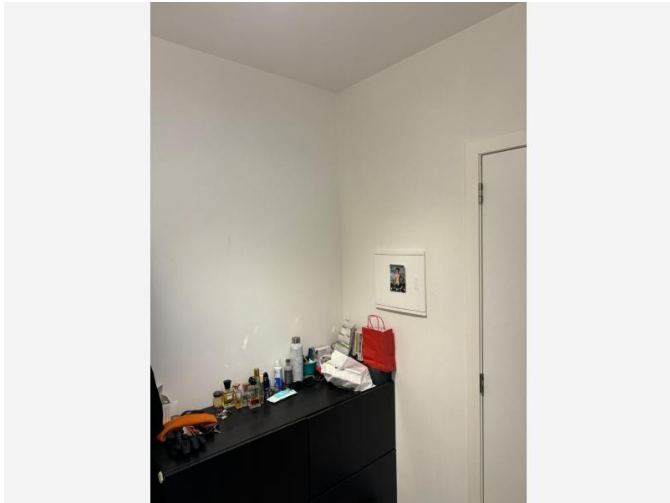
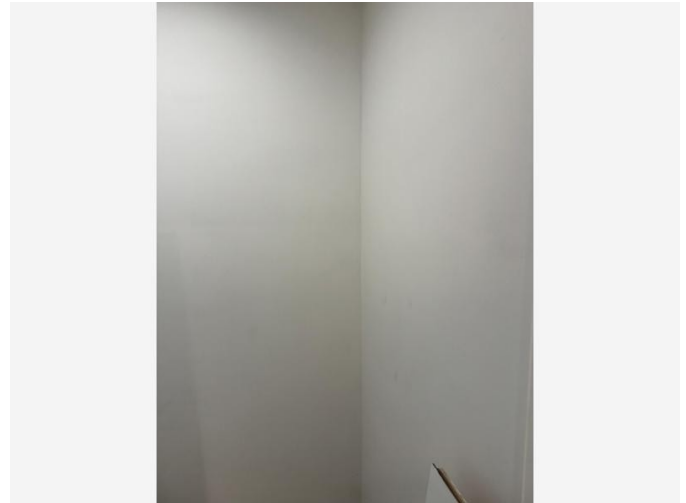
Geen asbest
