Asbestinventarisatetest

Bergenstraat 156, 3052 Oud-Heverlee

Attestnummer : 20240212-000030.000

Uitgegeven op : 12.02.2024

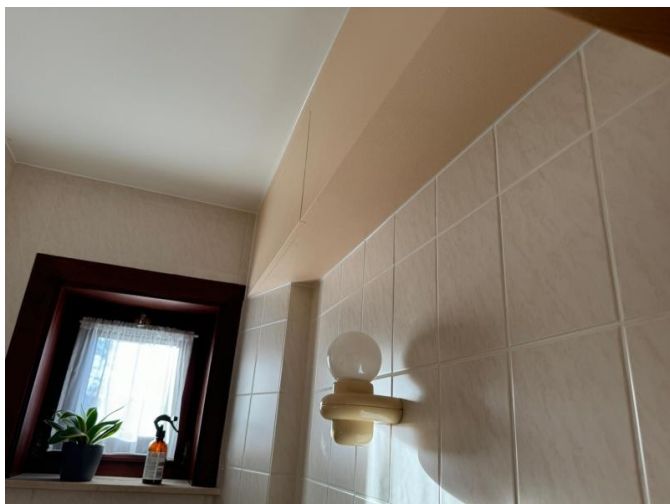
Permanente beperking

Reden: Er is geen volledige risicobeoordeling mogelijk

Uitleg van de asbestdeskundige: Afkasting van leiding. De leiding kan niet geïnspecteerd worden zonder destructief onderzoek uit te voeren. Dit valt niet onder de onderzoeksopdracht van de asbestdeskundige.

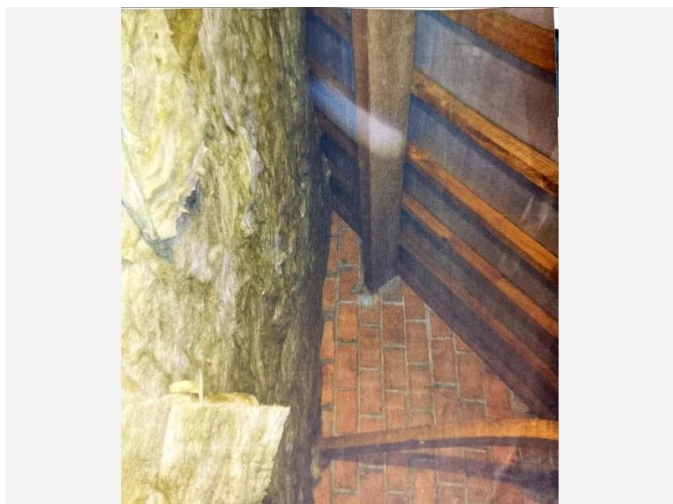
Permanente beperking

Reden: Er is geen volledige risicobeoordeling mogelijk

Uitleg van de asbestdeskundige: Het onderdak is niet zichtbaar zowel langs binnen als langs buiten. Langs binnen was alles afgewerkt. Langs buiten was het dak afgewerkt met een damp scherm. De klant bezorgde wel een foto van het onderdak. Hier zijn geen asbesthoudende toepassingen zichtbaar.

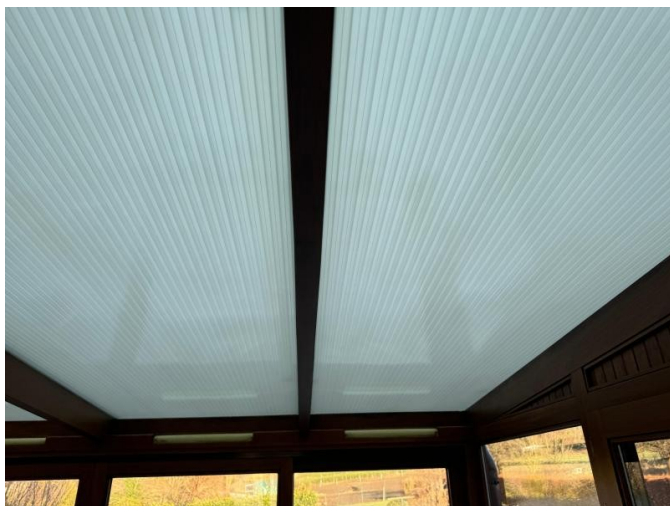
Het dak van de veranda bestaat uit (polycarbonaat) platen, deze zijn niet asbestverdacht.

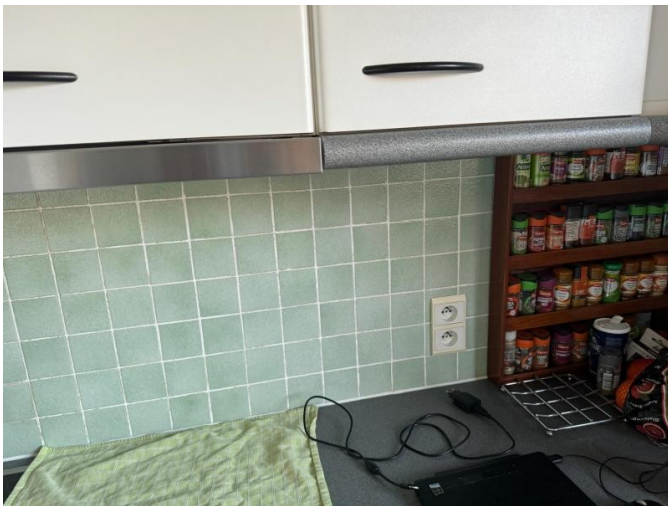
Faiancetegels in keuken zijn intact. De deskundige kan geen uitspraak doen over de lijm onderliggend.

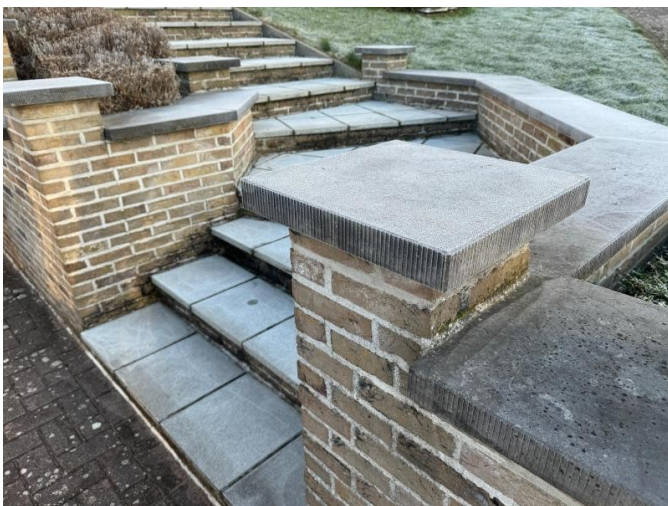
De dekstenen zijn arduin (natuursteen), dus niet asbestvedracht.

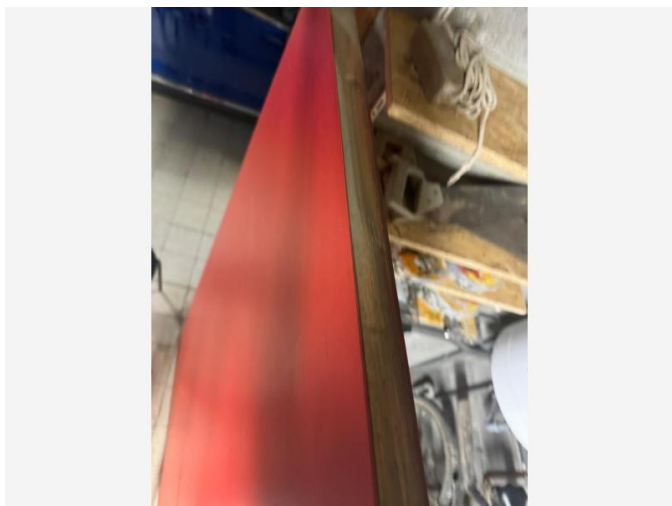
Houten deuren. Deuren bevatten geen asbestcement platen. De deuren zijn asbestvrij.

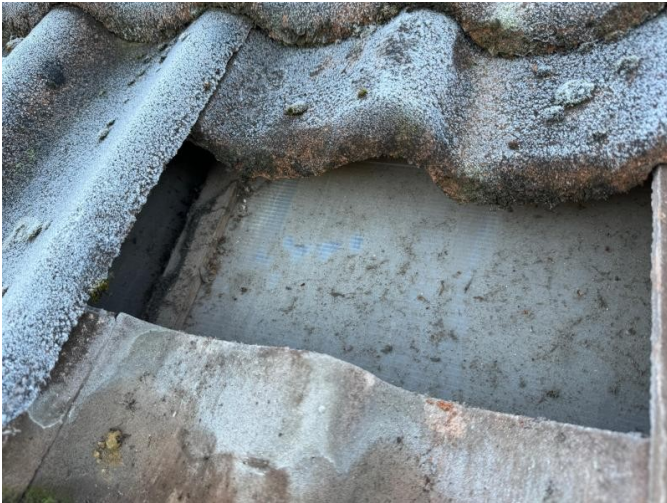
Onderdak niet zichtbaar. Langs binnen was alles afgewerkt met houten latjes. Langs de buitenkant was er een plastic dampscherm waanwezig. Het inspecteren onder dit dampscherm betekende een destructief onderzoek wat niet tot onze opdracht behoort.

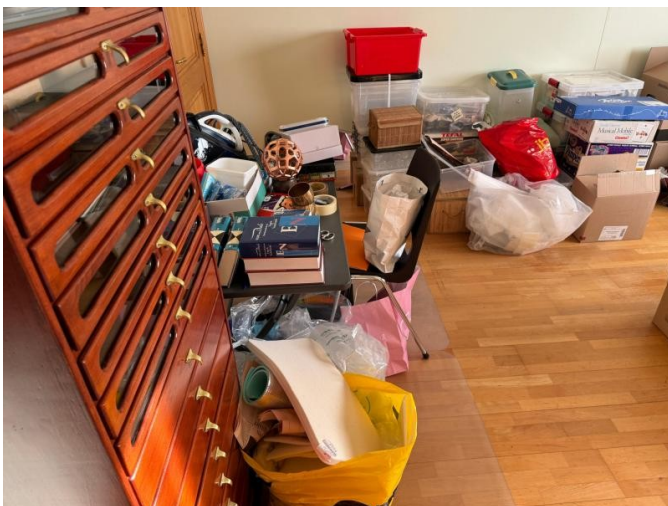
Fiche 9: Laminaat vloer in slaapkamer gelijkvloers

Laminaat bevat geen asbest, maar deskundige kan geen uitspraak doen over de onderliggende lagen.

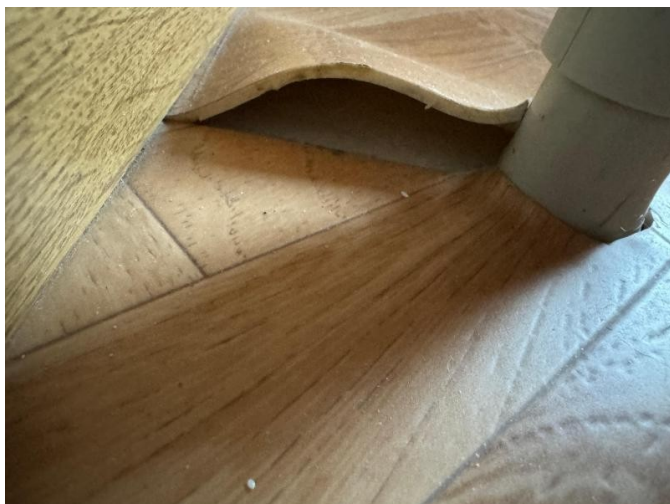
Venylzeil gemaakt uit een niet asbesthoudend materiaal.

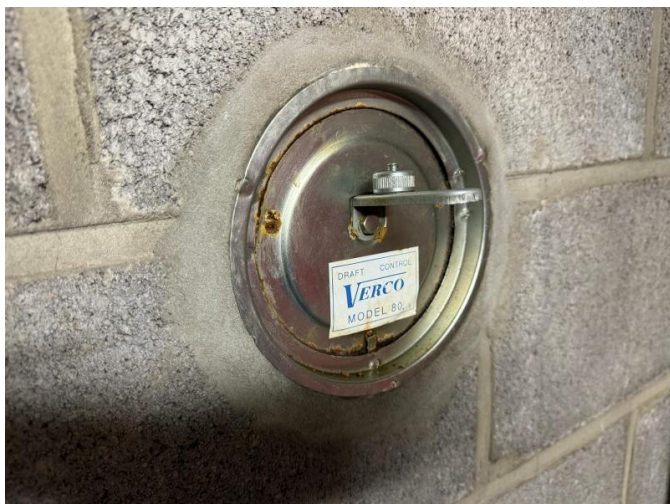
Metalen dichting rookgaskanaal. Dit bevat geen asbest.

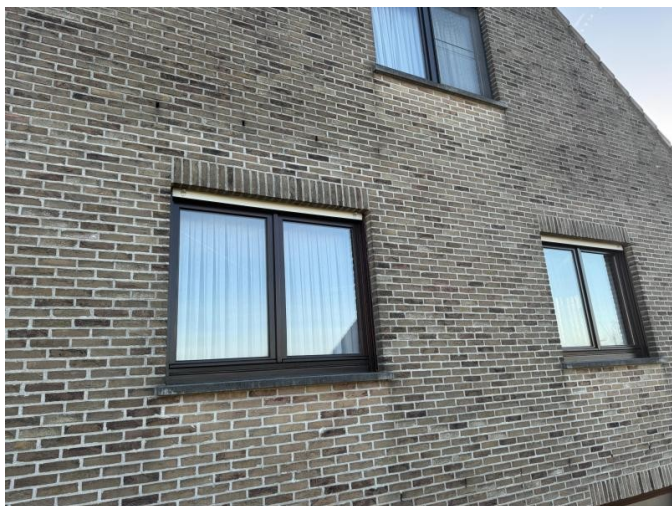
De vensterbanken aan de buitenkant van de woning zijn gemaakt uit arduin. Arduin bevat geen asbest.

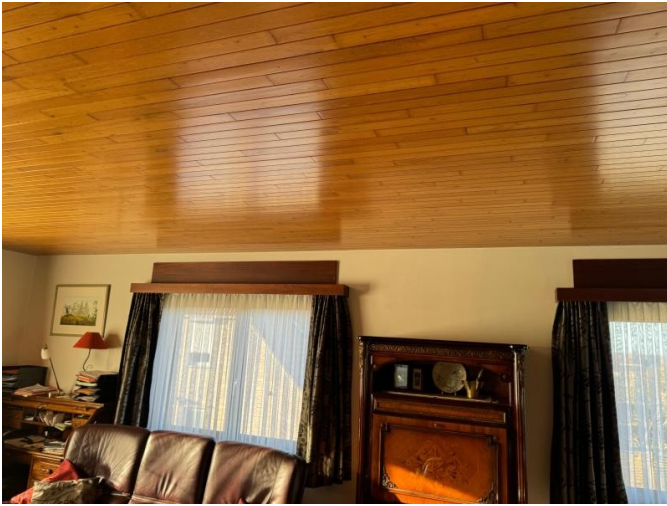
Houten latjes worden gebruikt als afwerking van het plafond. De houten latjes bevatten geen asbest. De ADI kan geen uitspraak doen over de onderliggende toepassingen zonder destructief onderzoek te doen.

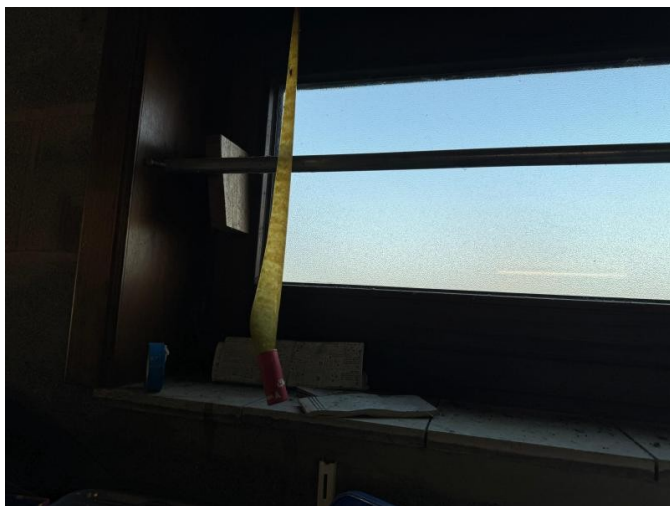
Vensterbanken zijn uit stenen tegels. Dit bevat geen asbest.

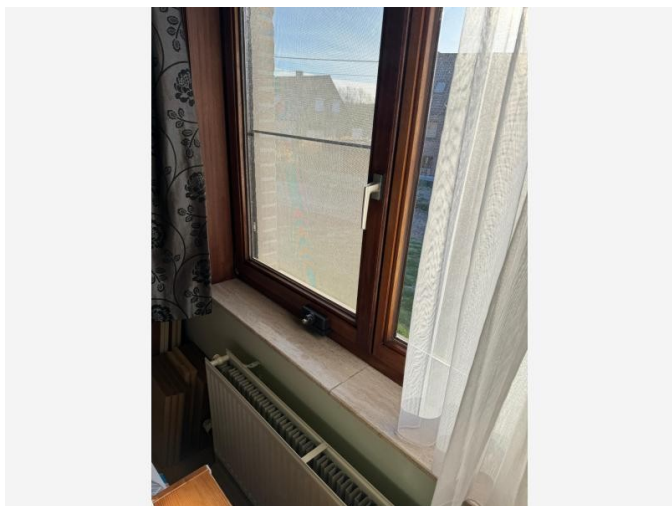
Venstertabletten zijn uit natuursteen. Dit bevat geen asbest.

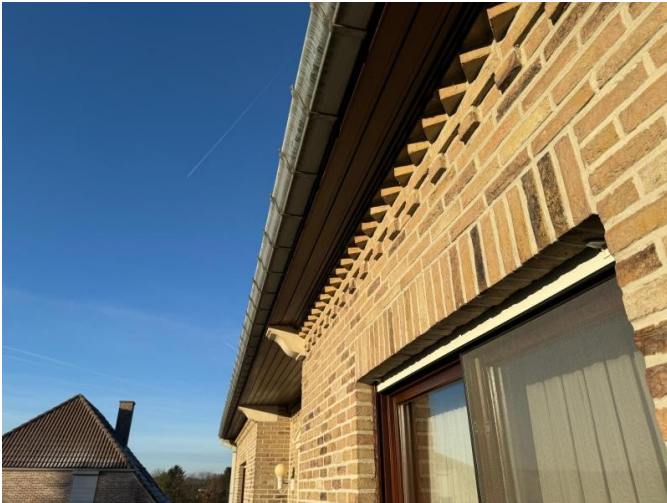
Houten latjes als afwerking van onderdak woning.

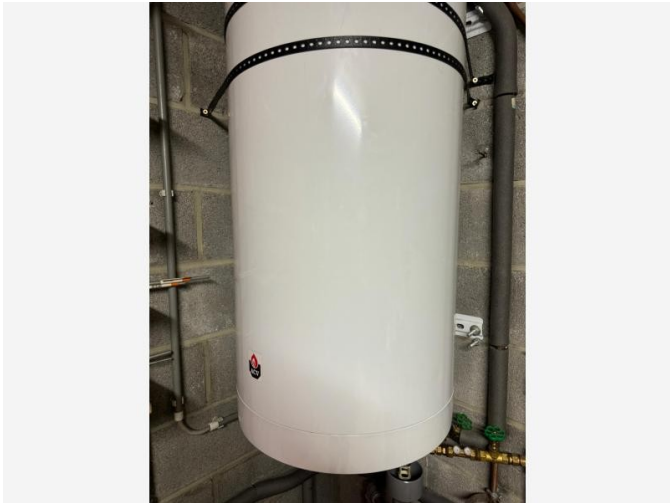
De boiler is van 2022.

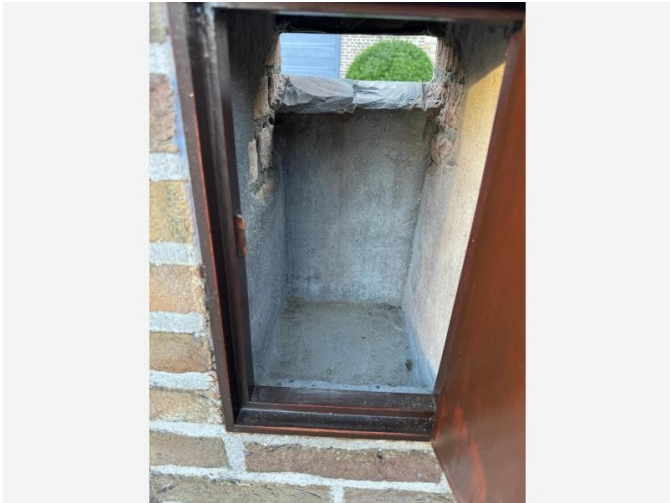
Betonnen binnenwerk brievenbus met houten deur.

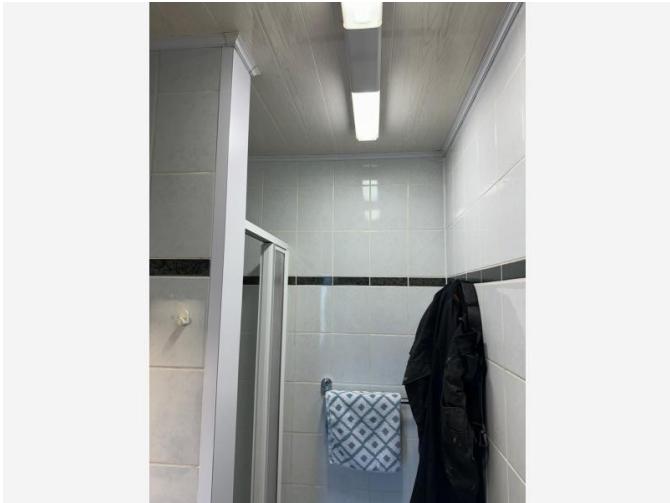
PVC panelen in badkamer zijn gemonteerd aan plafond. De ADI kan niets zeggen van de toepassingen onderliggend. Het onderzoek van de onderliggende toepassingen valt niet onder de onderzoeksopdracht van de ADI.

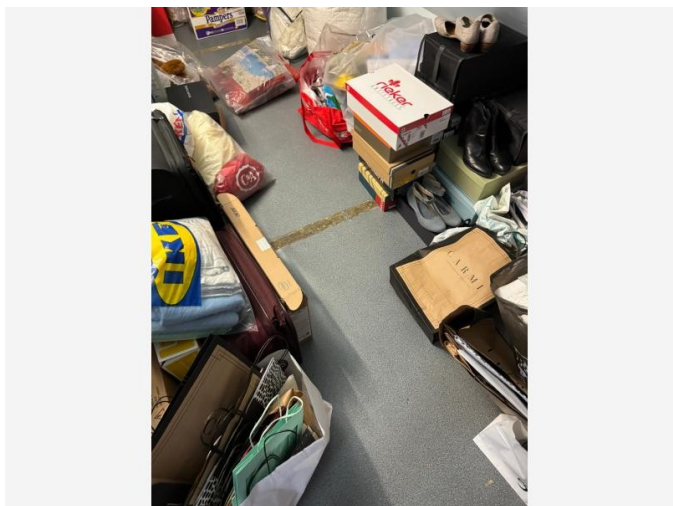
Dit type venylzeil bevat geen asbest. Het zeil is niet vastgelijmd.

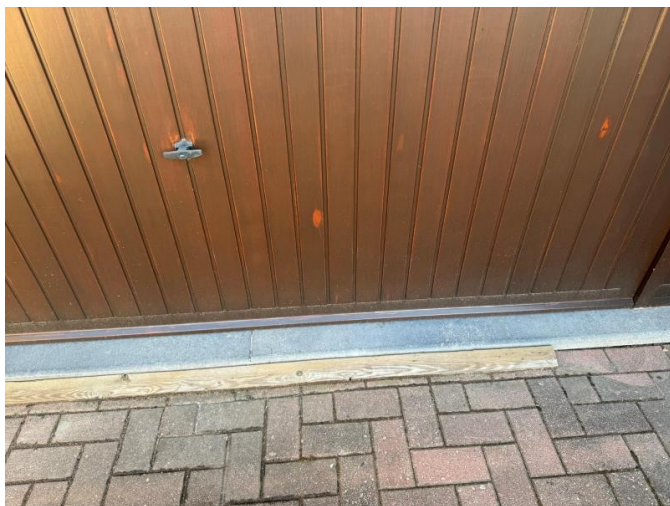
De panelen in de deuren zijn uit hout, dus niet asbestverdacht.

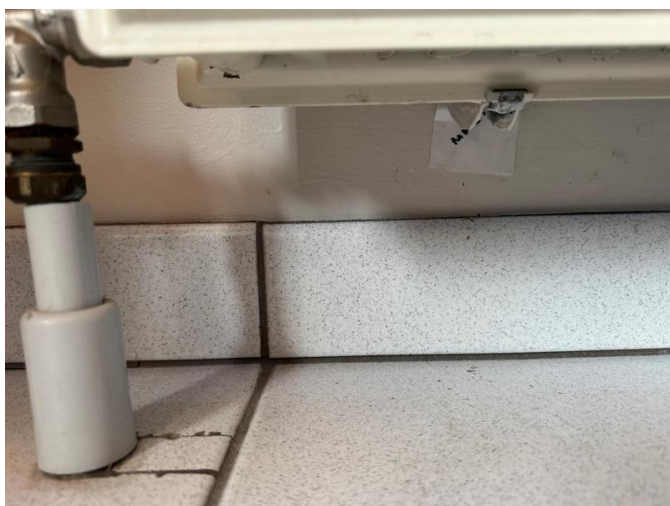
De leidingen van de radiatoren bevatten geen koord.

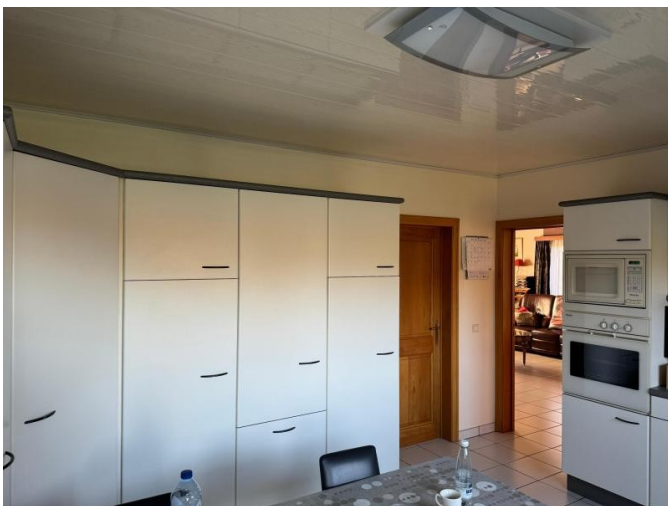
Plafond in keuken is gemaakt van PVC platen. Deze platen bevatten geen asbest.

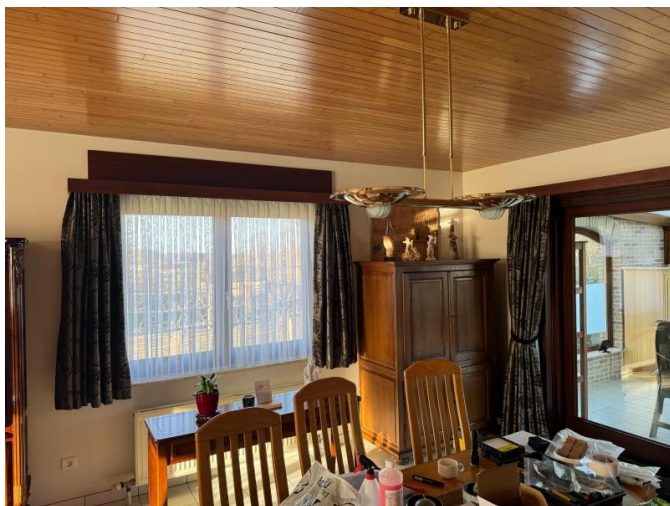
De gordijnafkastingen zijn uit hout. Dit bevat geen asbest

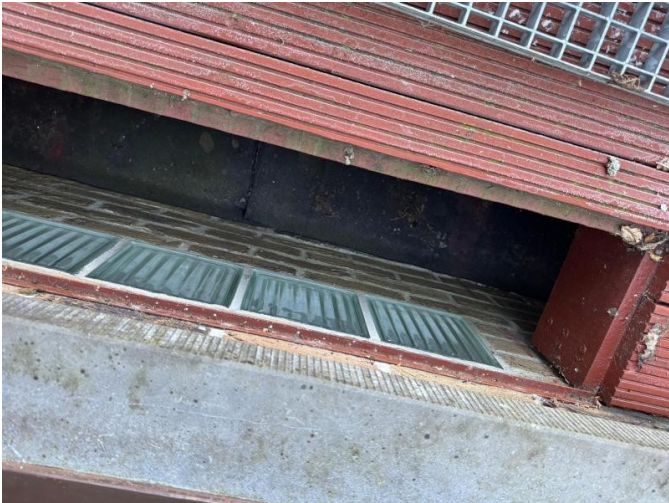
EPDM gebruikt om waterinfiltratie tegen te gaan onder vloer terras. Dit bevat geen asbest. Terras is ook recentelijk aangelegd.

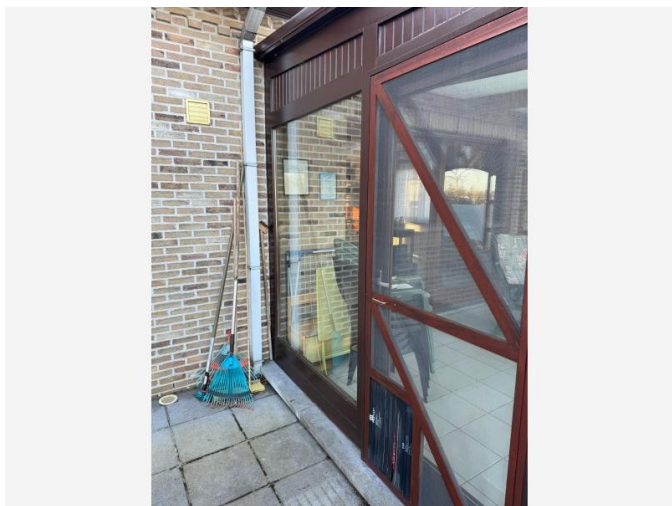
Veranda is uit hout. Dit bevat geen asbest.

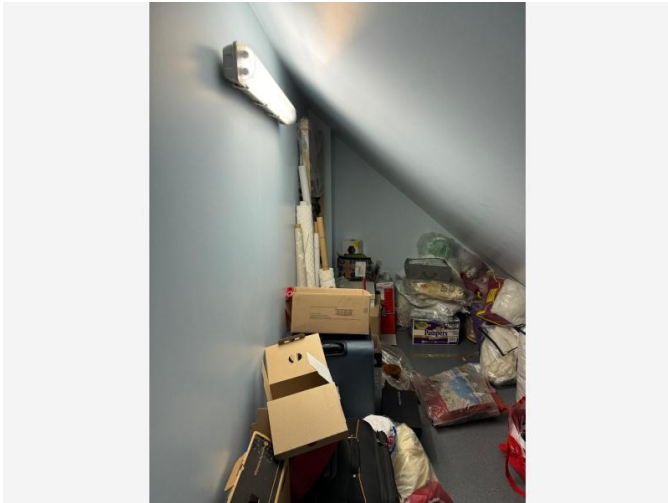
Gipsplaat bevat nooit asbest. Deskundige kan geen uitspraak doen over onderliggende materialen.

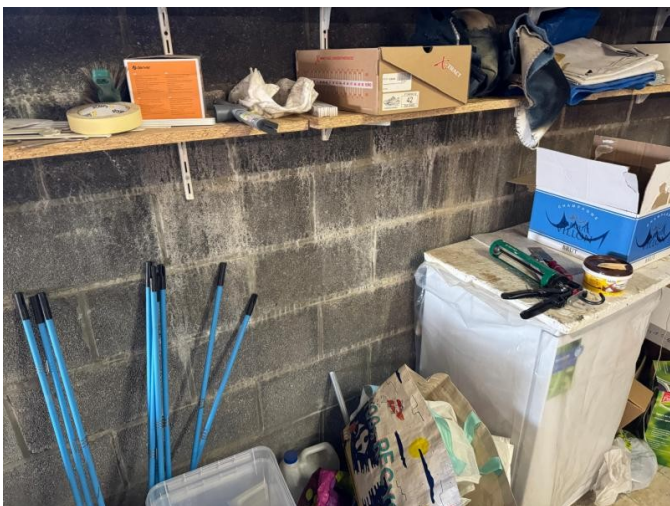
Geen stelplaatjes aangetroffen die uitstaken. Deze konden ofwel niet gebruikt zijn ofwel goed ingemetseld. Bij sloop dient hier bijkomend onderzoek over te gebeuren.

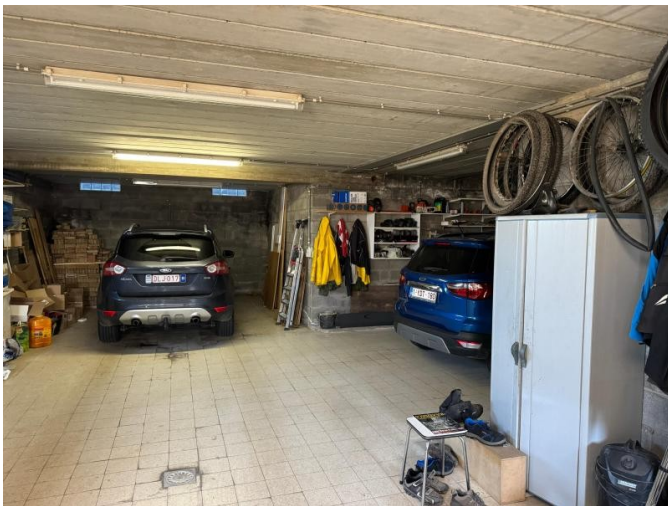
De bevestiging van de tegels (cement/lijm) kon niet onderzocht worden. Er waren geen beschadigen van de tegels. Bijkomend onderzoek dient te gebeuren bij het verwijderen van de tegels.

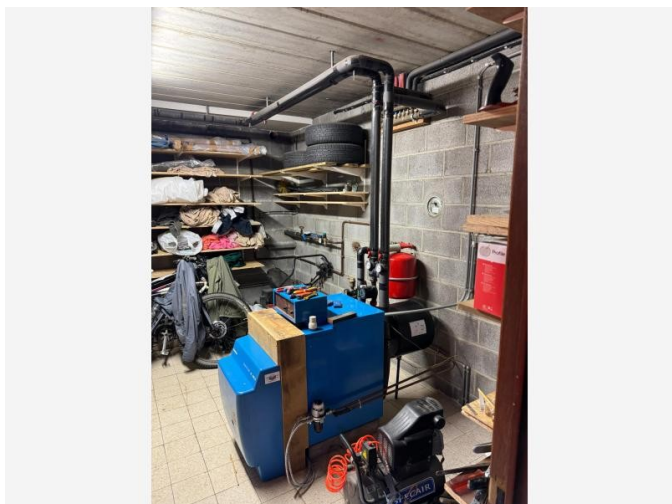
De cv-ketel betreft een Buderus Logana unit – G- 105. Volgens de literatuur bevatten deze CV ketels asbesthoudende pakkingen (Intechum). De brander is echter vervangen in 2022 door een nieuwe brander. Dit staat op de brander vermeld.

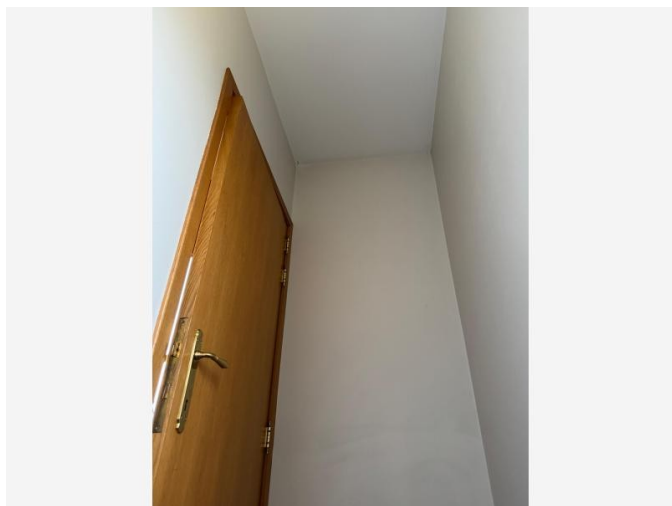
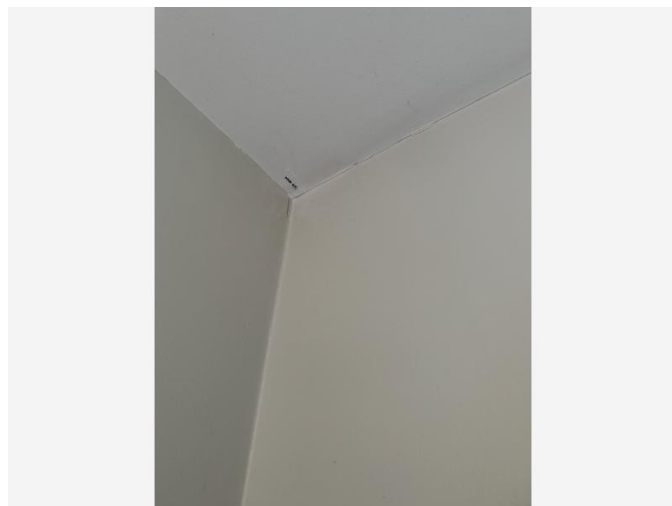
Geen asbest

#	Type	Referentie	Resultaat
31.1	Mengmonster	MM02 - Pleister Plafond	Geen asbest

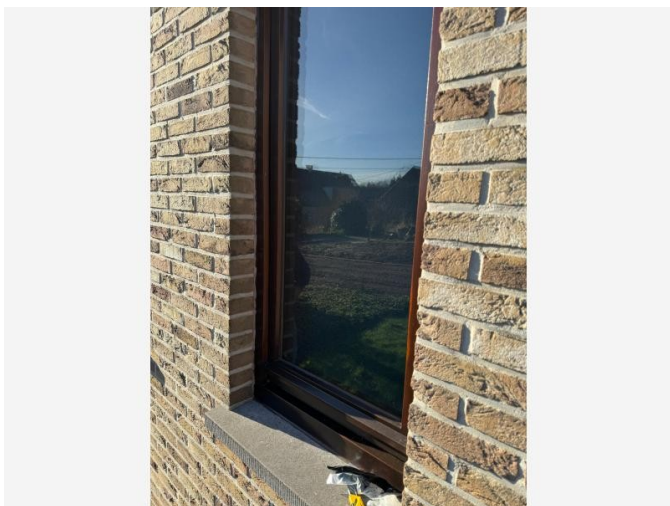
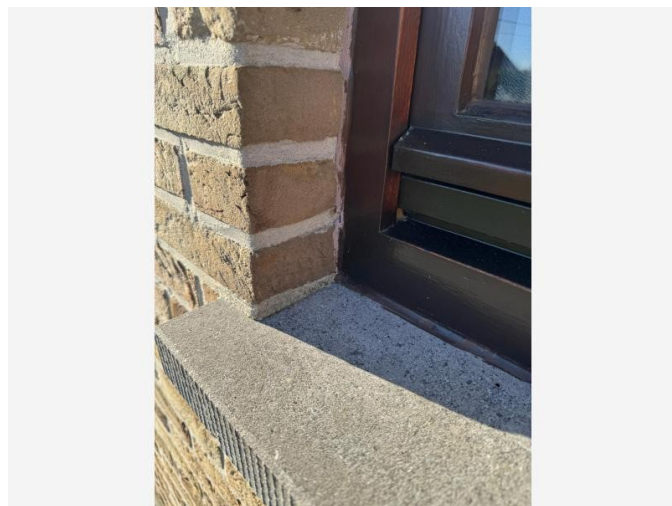
Geen asbest

#	Type	Referentie	Resultaat
32.1	Mengmonster	MM03 - Mastiek vensterbanken	Geen asbest

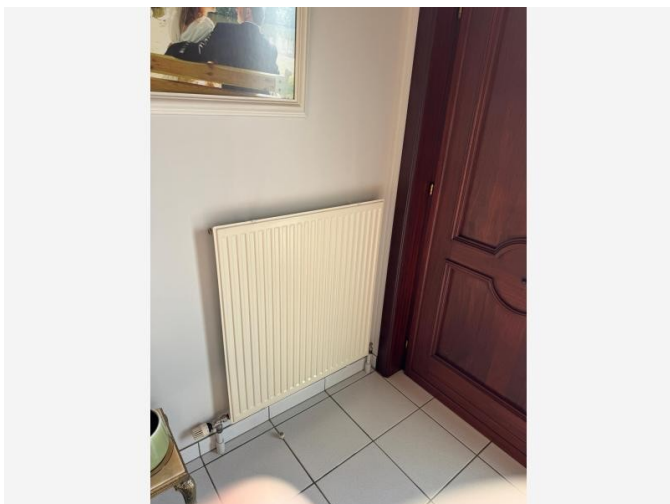
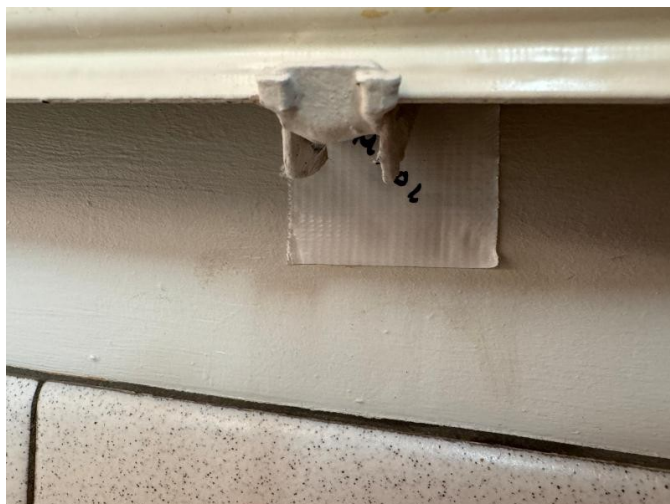
Fiche 33: Pleister wanden

Geen asbest

#	Type	Referentie	Resultaat
33.1	Mengmonster	MM01 - Pleister wand	Geen asbest
