Asbestinventarisatetest

Constantin Meunierstraat 85/0301, 3000 Leuven

Attestnummer : 20230926-000032.000

Uitgegeven op : 26.09.2023

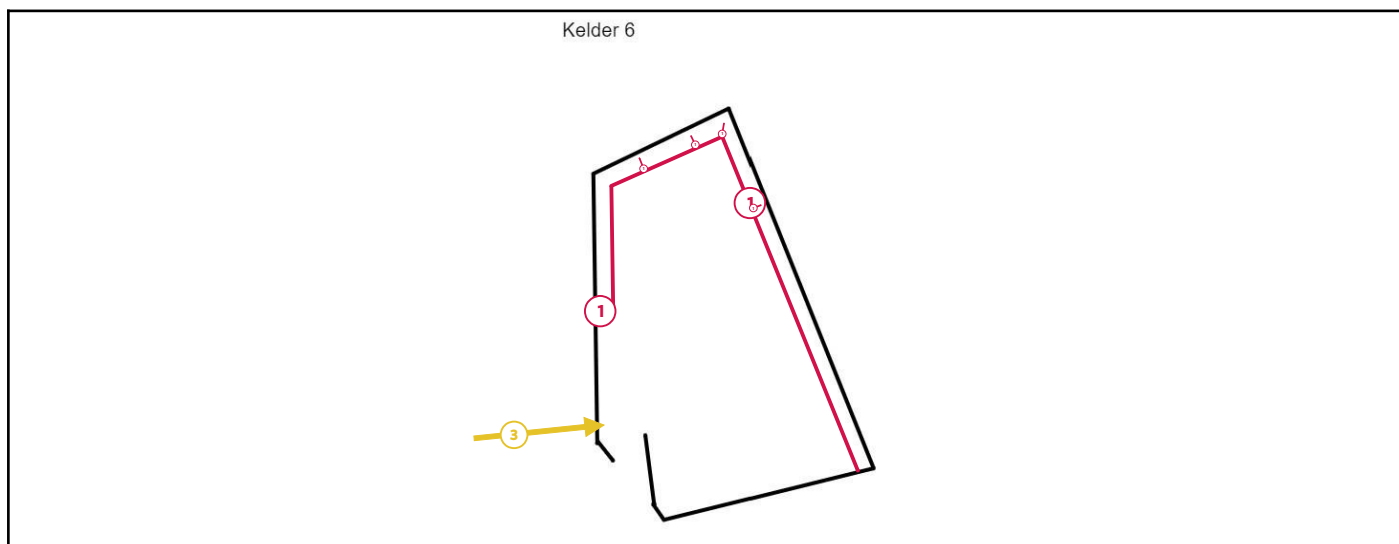
Plan 1.1: Kelder 6

Beschrijving	Type	Actie
1. Leidingisolatie	Asbestmateriaal	Dringend verwijderen
3. Bakeliet (oud elektrisch materieel)	Asbestmateriaal	Zorgvuldig beheren

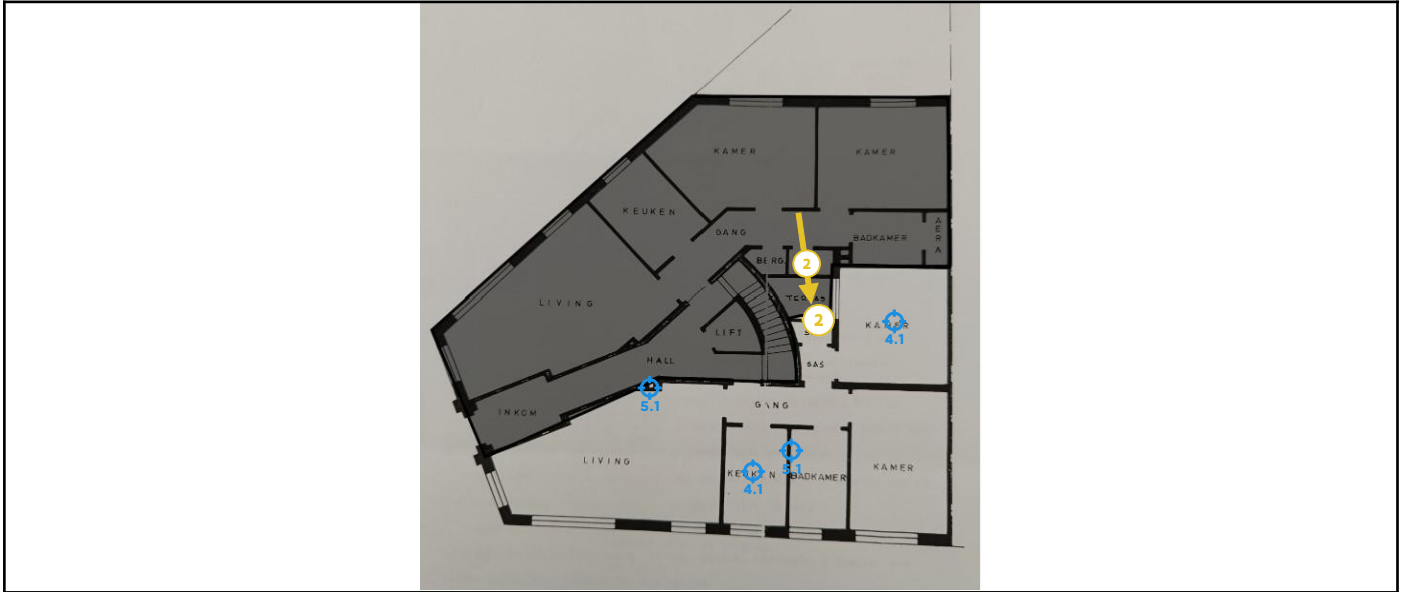
Plan 1.2: plan appartement

Beschrijving	Type	Actie
2. Mastiek (oud) schrijnwerk	Asbestmateriaal	Zorgvuldig beheren
4. pleisterwerk aan plafonds	Geen asbest	-
4.1 Code: MS02	Mengmonster	-
5. pleisterwerk aan muren	Geen asbest	-
5.1 Code: MS01	Mengmonster	-

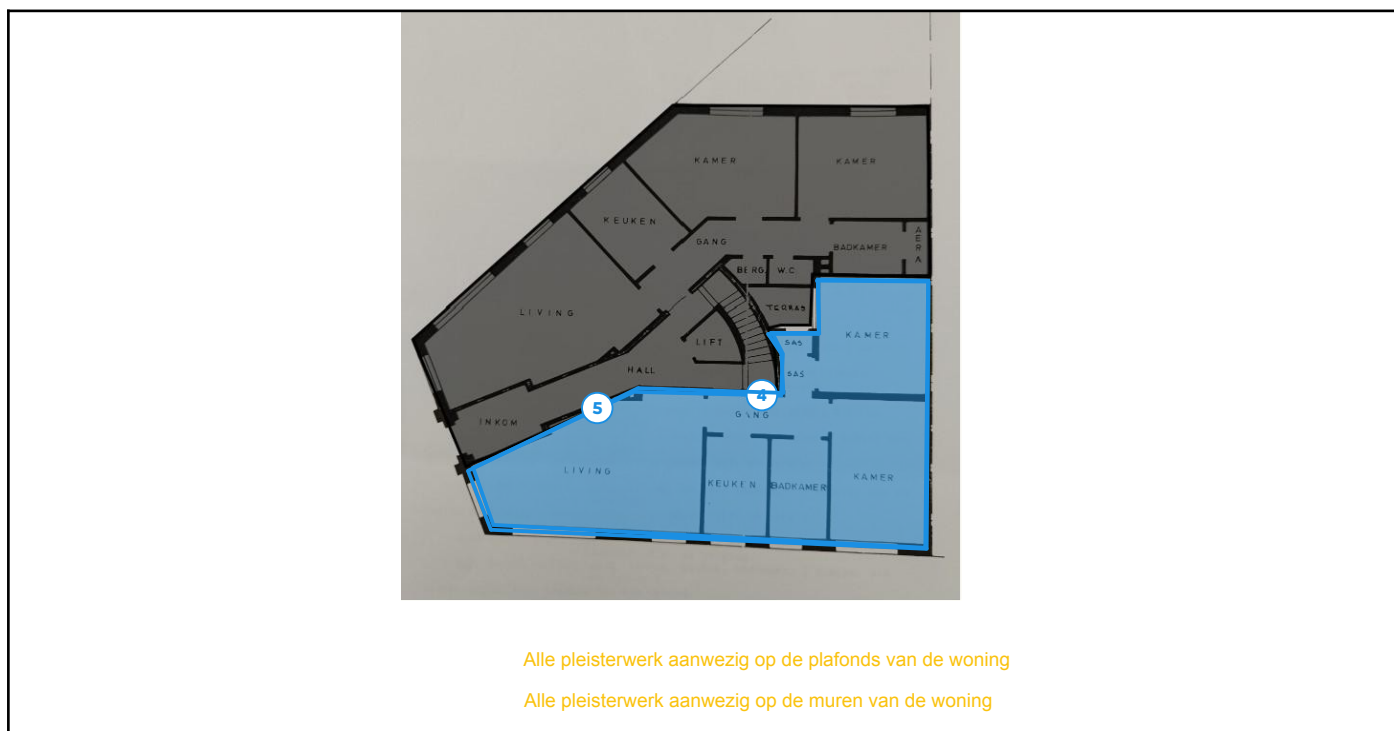
Plan 1.3: Pleisterwerk

Beschrijving	Type	Actie
4. pleisterwerk aan plafonds	Geen asbest	-
5. pleisterwerk aan muren	Geen asbest	-

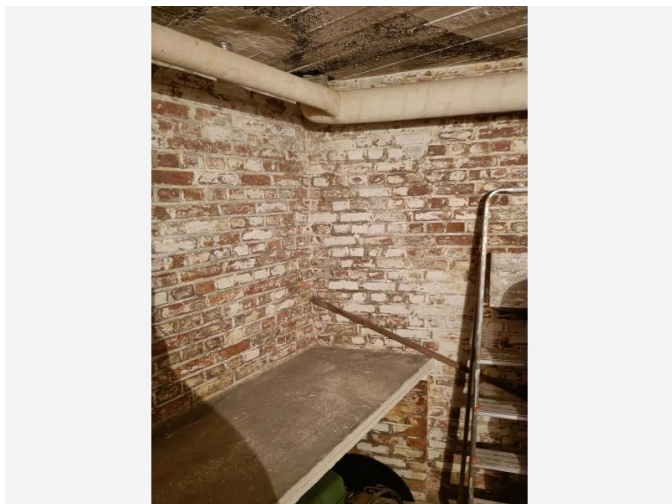
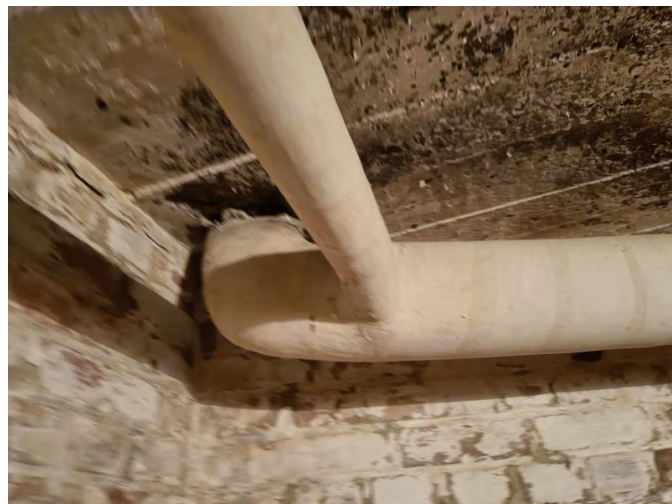
Het asbestmateriaal valt onder de mijlpaal van 2034.

Dringend verwijderen

Eindbeoordeling materiaalrisico	Hoog materiaalrisico en/of hoge kans op vezelvrijgave
---------------------------------	---

Gebondenheid	Categorie 2: niet-hechtgebonden met matrix
Asbestsoort (vezeltype)	Crocidoliet aanwezig
Asbestconcentratie	Hoog ($\geq 50\%$)
Afschermingsgraad van het gehele materiaal	Geheel of deels (ook) vrij aan de binnenlucht
Toestand van het materiaal	Licht beschadigd, licht verweerd. Intact materiaal type Pical – asbestboard of categorie III 'gebondenheid'

Beschrijving	Leidingisolatie
Omgeving	Binnen
Primaire drager	Ruimteverwarming
Asbestmateriaal	In-situ afwerkingslagen - Thermische isolatie
Bindmiddel van asbestmateriaal	Gips - kalk
Gebondenheid op basis van bindmiddel	Niet-hechtgebonden
Hoeveelheid (lengte - omtrek - dikte - aantal)	<ul style="list-style-type: none">• 1,00 m - 18,00 cm - 1,00 cm - 1 stuk• 3,00 m - 26,00 cm - 1,00 cm - 1 stuk• 3,50 m - 39,00 cm - 1,00 cm - 1 stuk
Totaal volume	0,023 m ³
Eenvoudig bereikbaar	Ja

- Verwijder dit asbestmateriaal zo snel mogelijk. Volg de toestand goed op.

- Hermetische zone (erkend asbestverwijderaar)
Leidingisolatie is een niet hechtgebonden toepassing en mag niet doe-het-zelf verwijderd worden. Aangezien dit niet zonder te scheuren/breken verwijderd kan worden. Bij deze werken komen er steeds asbestvezels vrij in een binnenruimte.

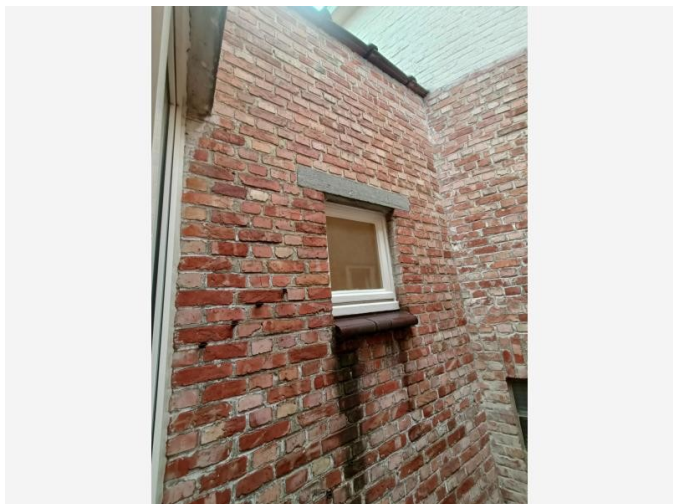
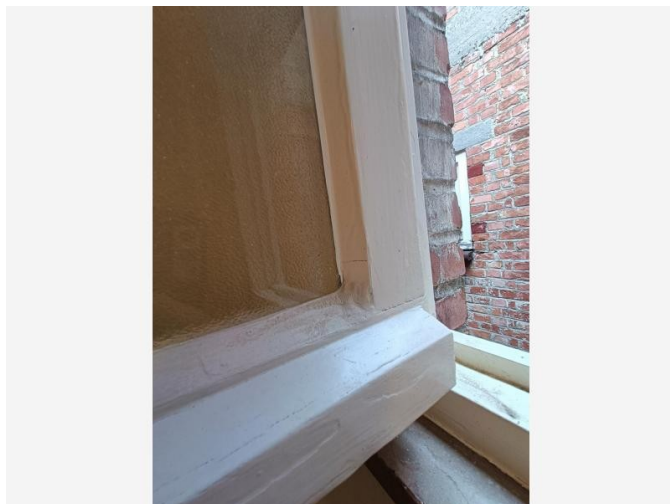
Het asbestmateriaal valt onder de mijlpaal van 2040.

Zorgvuldig beheren

Eindbeoordeling materiaalrisico	Zeer laag materiaalrisico en/of zeer lage kans op vezelvrijgave
---------------------------------	---

Gebondenheid	Categorie 1: hechtgebonden in oorsprong
Asbestsoort (vezeltype)	Amfibool aanwezig, uitgezonderd crocidoliet
Asbestconcentratie	Laag (< 50%)
Afschermingsgraad van het gehele materiaal	Niet stootvaste afscherming
Toestand van het materiaal	Onbeschadigd, niet verweerd

Beschrijving	Mastiek (oud) schrijnwerk
Omgeving	Buiten
Primaire drager	Wandopening verticaal (raam, deur, ...)
Asbestmateriaal	In-situ afwerkingslagen - Pasta, stopverf, voegsel, stopsel, vulsel, mastiek, kitten, ...
Bindmiddel van asbestmateriaal	Kitten, mastiek, pasta
Gebondenheid op basis van bindmiddel	Hecht
Hoeveelheid (gewicht - aantal)	<ul style="list-style-type: none">• 1,00 kg - 1 stuk
Totaal gewicht	1,00 kg
Eenvoudig bereikbaar	Ja
Bevestigingswijze	<ul style="list-style-type: none">• Verlijmd, ingegoten, versmeerd
Identificatiemethode	Vaststelling zonder monsternamen

Destructieve handeling voor identificatie	Nee
Opmerking	Al het oude schrijnwerk dat mastiek bevat die (half)hard is geworden is verdacht. Het betreft een ruwe schatting van de hoeveelheid.

- Zorg voor een veilig beheer. Vermijd het beschadigen van het asbestmateriaal. Controleer de toestand jaarlijks op wijzigingen.

- Eenvoudige handelingen: mag via doe-het-zelf of door werknemer(s) met opleidingsattest eenvoudige handelingen
Mastiek is een hechtgebonden toepassing. Deze dient voorzichtig te worden verwijderd ofwel door middel van bvb spatel, ofwel in zijn geheel met schrijnwerk. Zorg ervoor dat er geen resten achterblijven.

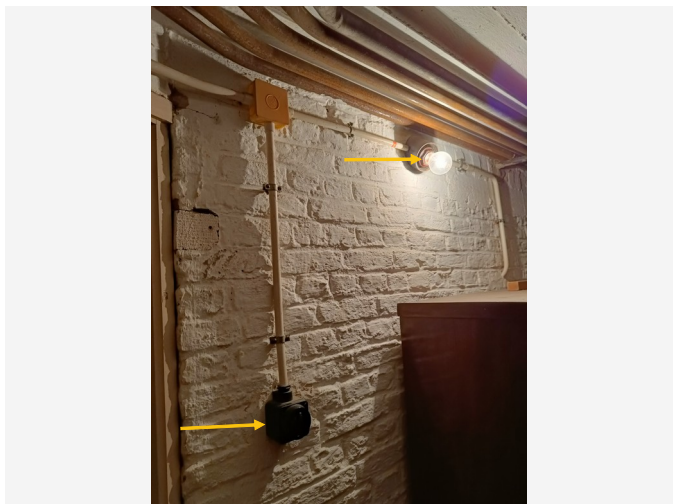
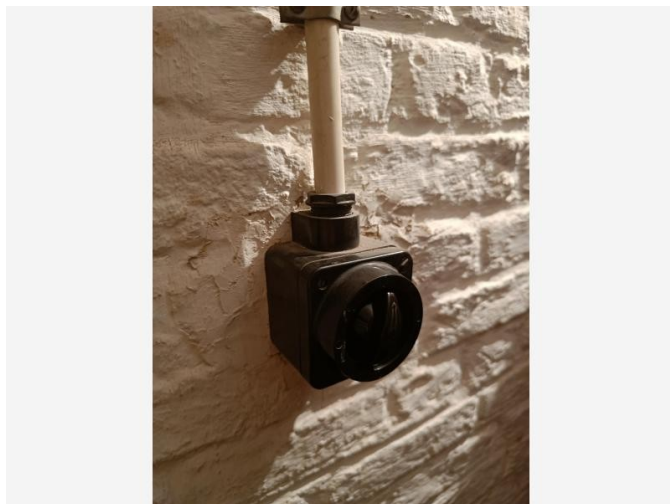
Het asbestmateriaal valt onder de mijlpaal van 2040.

Zorgvuldig beheren

Eindbeoordeling materiaalrisico	Laag materiaalrisico en/of verlaagde kans op vezelvrijgave
---------------------------------	--

Gebondenheid	Categorie 1: hechtgebonden in oorsprong
Asbestsoort (vezeltype)	Crocidoliet aanwezig
Asbestconcentratie	Laag (< 50%)
Afschermingsgraad van het gehele materiaal	Geheel of deels (ook) vrij aan de binnenlucht
Toestand van het materiaal	Onbeschadigd, niet verweerd

Beschrijving	Bakeliet (oud elektrisch materieel)
Omgeving	Binnen
Primaire drager	Communicatie en elektrische infrastructuur en uitrusting
Asbestmateriaal	Bakeliet
Bindmiddel van asbestmateriaal	Kunststof of -hars
Gebondenheid op basis van bindmiddel	Hecht
Hoeveelheid (gewicht - aantal)	<ul style="list-style-type: none">0,20 kg - 1 stuk
Totaal gewicht	0,20 kg
Eenvoudig bereikbaar	Ja
Bevestigingswijze	<ul style="list-style-type: none">Geschroefd
Identificatiemethode	Vaststelling zonder monsternamen

Destructieve handeling voor identificatie	Nee
Opmerking	Het betreft al het oud elektrisch (schakel)materieel van bakeliet (bvb; schakelaars/klemmendozen/stopcontacten/lamphouders...) Het betreft een schatting van de hoeveelheid.

- Zorg voor een veilig beheer. Vermijd het beschadigen van het asbestmateriaal. Controleer de toestand jaarlijks op wijzigingen.

- Eenvoudige handelingen: mag via doe-het-zelf of door werknemer(s) met opleidingsattest eenvoudige handelingen
Elektrisch materiaal uit bakeliet zijn hechtgebonden toepassingen. Deze dienen voorzichtig te worden verwijderd zonder te breken.

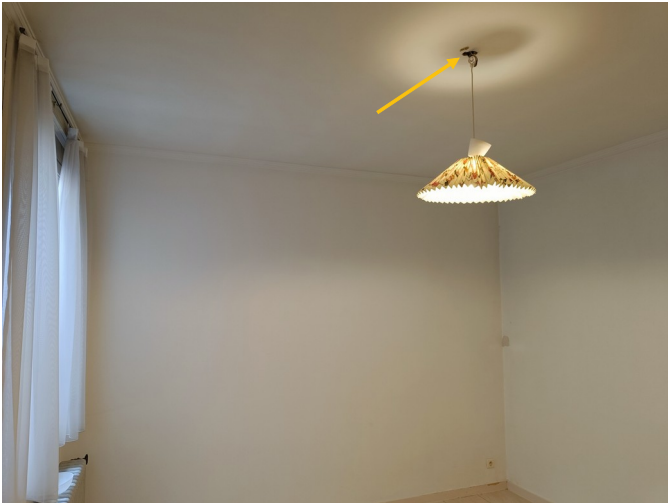
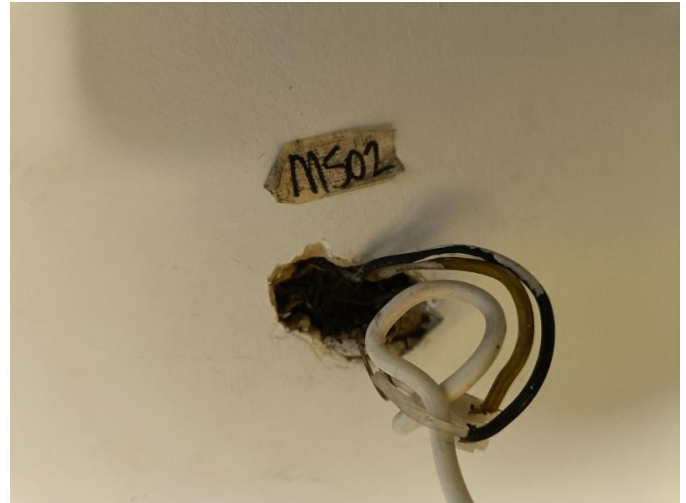
Fiche 4: pleisterwerk aan plafonds

Geen asbest

#	Type	Referentie	Resultaat
4.1	Mengmonster	MS02	Geen asbest

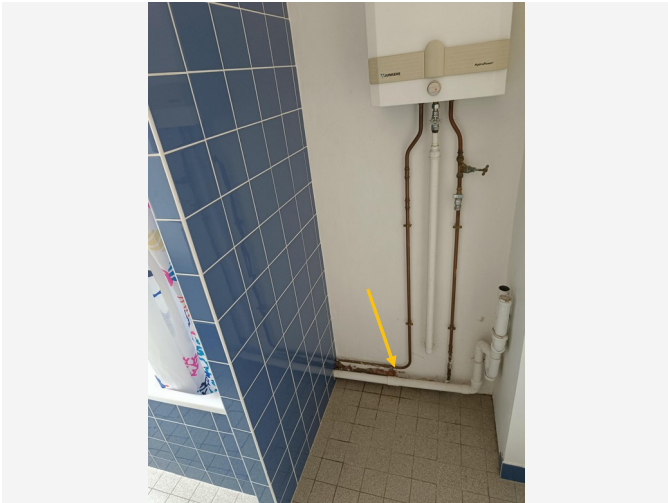
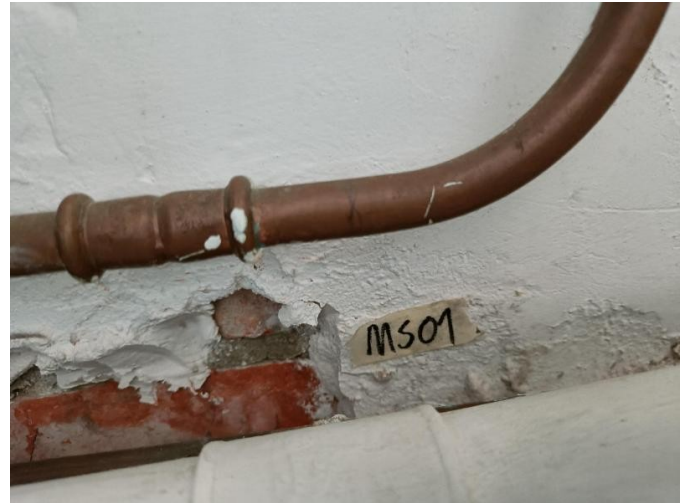
Fiche 5: pleisterwerk aan muren

Geen asbest

#	Type	Referentie	Resultaat
5.1	Mengmonster	MS01	Geen asbest
