Asbestinventarisatetest

Daalstraat 71, 3300 Tienen

Attestnummer : 20240806-000233.000

Niet-asbestveilig

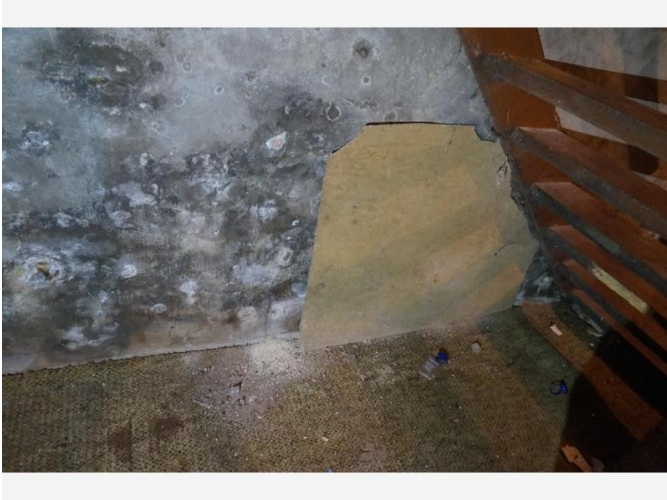
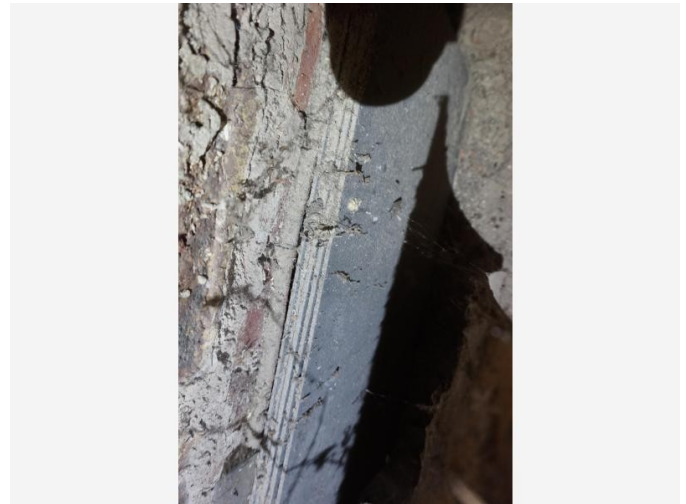
Fiche 1: Afval menuiserieplaat kelder/leien zolder

Asbestmateriaal - afvalstof

Beschrijving	Afval menuiserieplaat kelder/leien zolder
Type afvalstof	Betreft stock-voorraad of gedemonteerde asbestmaterialen
Aanwezige resten	Een menuiserieplaat in de kelder onder trap en leien op de zolder.
Omgeving	Binnen
Primaire drager	Vloer
Asbestmaterialen	<ul style="list-style-type: none">• Dak- en gevelbekleding - Lei, shingle• Plaat, paneel, tablet - Type Menuiserie
Bindmiddel van asbestmateriaal	Cement
Gebondenheid op basis van bindmiddel	Hecht
Hoeveelheid (gewicht - aantal)	<ul style="list-style-type: none">• 20,00 kg - 1 stuk
Totaal gewicht	20,00 kg
Eenvoudig bereikbaar	Ja
Identificatiemethode	Vaststelling zonder monsternamen
Opmerking	Het betreft een schatting van de hoeveelheid.

Dringend verwijderen

- Verwijder het asbestafval.

- Eenvoudige handelingen: mag via doe-het-zelf of door werknemer(s) met opleidingsattest eenvoudige handelingen
Het afval betreft hechtgebonden toepassingen. Verwijder deze zonder (extra) te beschadigen.

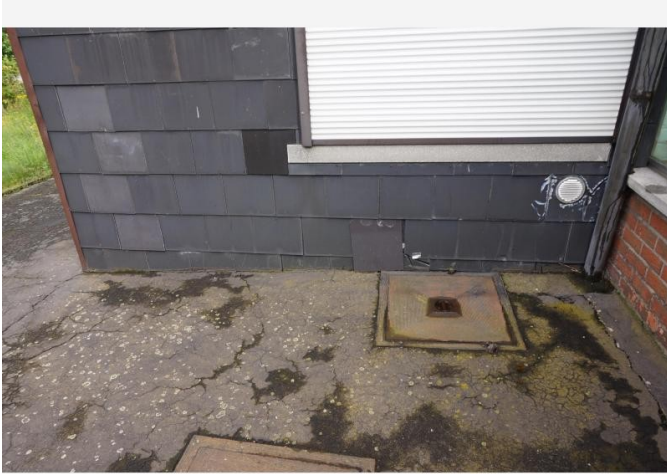
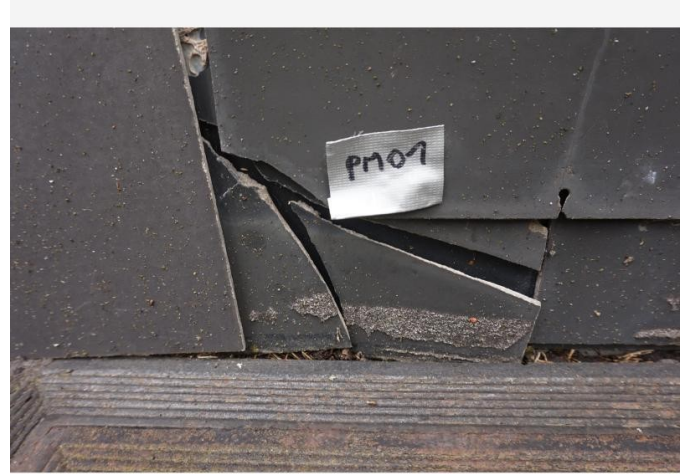
Eindbeoordeling materiaalrisico	Verhoogd materiaalrisico en/of verhoogde kans op vezelvrijgave
---------------------------------	--

Gebondenheid	Categorie 1: hechtgebonden in oorsprong
Asbestsoort (vezeltype)	Alleen chrysotiel
Asbestconcentratie	Laag (< 50%)
Afschermingsgraad van het gehele materiaal	Geheel of deels vrij aan de buitenlucht
Toestand van het materiaal	Matig beschadigd, matig verweerd

#	Type	Referentie	Resultaat
2.1	Puntmonster	PM01	Chrysotiel

Beschrijving	Leien gevel woning
Omgeving	Buiten
Primaire drager	Wand buitenschil
Asbestmateriaal	Dak- en gevelbekleding - Lei, shingle
Bindmiddel van asbestmateriaal	Cement
Gebondenheid op basis van bindmiddel	Hecht
Hoeveelheid (oppervlakte - aantal)	<ul style="list-style-type: none">• 150,00 m² - 1 stuk
Totale oppervlakte	150,00 m ²
Eenvoudig bereikbaar	Ja
Bevestigingswijze	<ul style="list-style-type: none">• Genageld, geniet
Identificatiemethode	Vaststelling met monstername
Destructieve handeling voor identificatie	Nee
Opmerking	Het betreft een schatting van de hoeveelheid.

Verwijderen

- Verwijder dit asbestmateriaal zo snel mogelijk. Volg de toestand goed op.
- Hemelwater dat afspoelt van asbestcement daken of gevels kan asbestdeeltjes bevatten. Gebruik het enkel voor gesloten circuits (bv. spoelen toiletten). Reinig na het vervangen van het dak of de gevel de dakgoten en regenwaterput of -ton om asbesthoudend sediment of slib te verwijderen

- Eenvoudige handelingen: mag via doe-het-zelf of door werknemer(s) met opleidingsattest eenvoudige handelingen
Asbestleien zijn een hechtgebonden toepassing, deze dienen voorzichtig te worden verwijderd zonder te breken/slijpen om vezelvrijgave te vermijden.

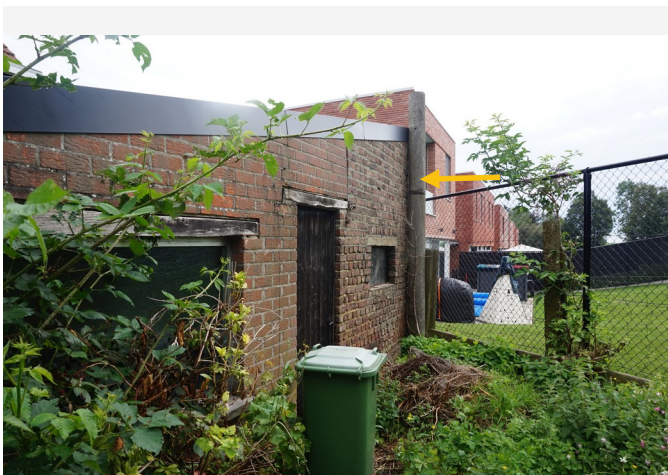
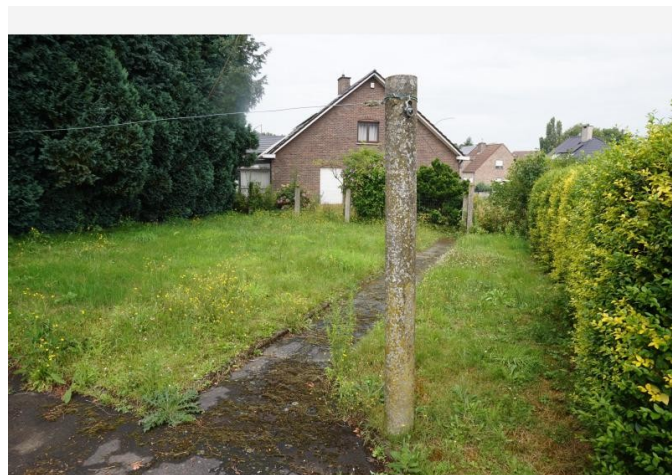
Eindbeoordeling materiaalrisico	Verhoogd materiaalrisico en/of verhoogde kans op vezelvrijgave
---------------------------------	--

Gebondenheid	Categorie 1: hechtgebonden in oorsprong
Asbestsoort (vezeltype)	Crocidoliet aanwezig
Asbestconcentratie	Laag (< 50%)
Afschermingsgraad van het gehele materiaal	Geheel of deels vrij aan de buitenlucht
Toestand van het materiaal	Matig beschadigd, matig verweerd

Beschrijving	Cementbuizen tuin
Omgeving	Buiten
Primaire drager	Bodem
Asbestmateriaal	Buis, koker, leiding, pijp, doorvoer
Bindmiddel van asbestmateriaal	Cement
Gebondenheid op basis van bindmiddel	Hecht
Hoeveelheid (lengte - omtrek - dikte - aantal)	<ul style="list-style-type: none">• 2,00 m - 60,00 cm - 1,00 cm - 2 stuks• 3,00 m - 60,00 cm - 0,99 cm - 1 stuk
Totaal volume	0,042 m ³
Eenvoudig bereikbaar	Ja
Bevestigingswijze	<ul style="list-style-type: none">• Geklemd
Identificatiemethode	Vaststelling zonder monsternamen
Destructieve handeling voor identificatie	Nee
Opmerking	Het betreft een schatting van de hoeveelheid.

Verwijderen

- Verwijder dit asbestmateriaal zo snel mogelijk. Volg de toestand goed op.

- Eenvoudige handelingen: mag via doe-het-zelf of door werknemer(s) met opleidingsattest eenvoudige handelingen
De asbestcementen buis is een hechtgebonden toepassing. Deze dient voorzichtig te worden verwijderd, zonder de buis te breken of er in te slijpen.

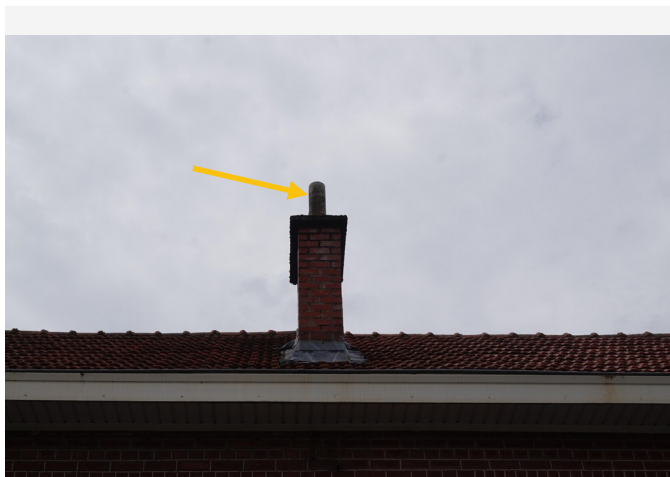
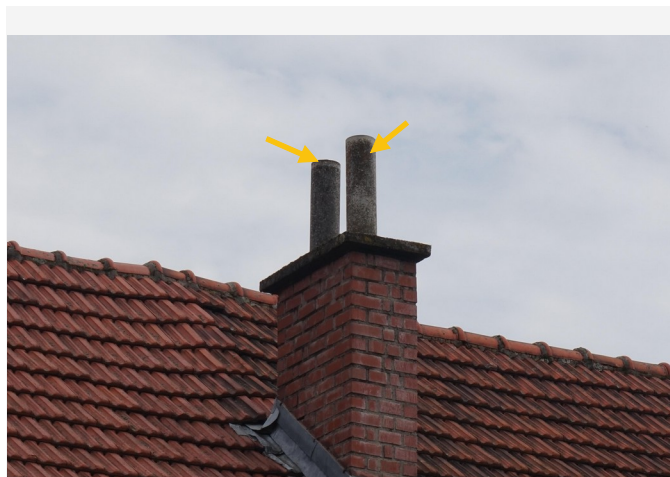
Eindbeoordeling materiaalrisico	Verhoogd materiaalrisico en/of verhoogde kans op vezelvrijgave
---------------------------------	--

Gebondenheid	Categorie 1: hechtgebonden in oorsprong
Asbestsoort (vezeltype)	Crocidoliet aanwezig
Asbestconcentratie	Laag (< 50%)
Afschermingsgraad van het gehele materiaal	Geheel of deels vrij aan de buitenlucht
Toestand van het materiaal	Matig beschadigd, matig verweerd

Beschrijving	Cementbuizen schouw
Omgeving	Buiten
Primaire drager	HVAC infrastructuur en uitrusting
Asbestmateriaal	Rookgaskanaal
Bindmiddel van asbestmateriaal	Cement
Gebondenheid op basis van bindmiddel	Hecht
Hoeveelheid (lengte - omtrek - dikte - aantal)	<ul style="list-style-type: none">• 1,00 m - 50,00 cm - 1,00 cm - 4 stuks
Totaal volume	0,02 m ³
Eenvoudig bereikbaar	Ja
Bevestigingswijze	<ul style="list-style-type: none">• Geklemd• Verlijmd, ingegoten, versmeerd
Identificatiemethode	Vaststelling zonder monstername
Destructieve handeling voor identificatie	Nee
Opmerking	Het betreft een schatting van de hoeveelheid. (buis niet volledig zichtbaar)

Verwijderen

- Verwijder dit asbestmateriaal zo snel mogelijk. Volg de toestand goed op.

- Eenvoudige handelingen: mag via doe-het-zelf of door werknemer(s) met opleidingsattest eenvoudige handelingen
De asbestcementen buis is een hechtgebonden toepassing. Deze dient voorzichtig te worden verwijderd, zonder de buis te breken of er in te slijpen. Indien deze niet zonder te breken verwijderd kan worden dient deze door een erkend asbestverwijderaar te worden verwijderd.

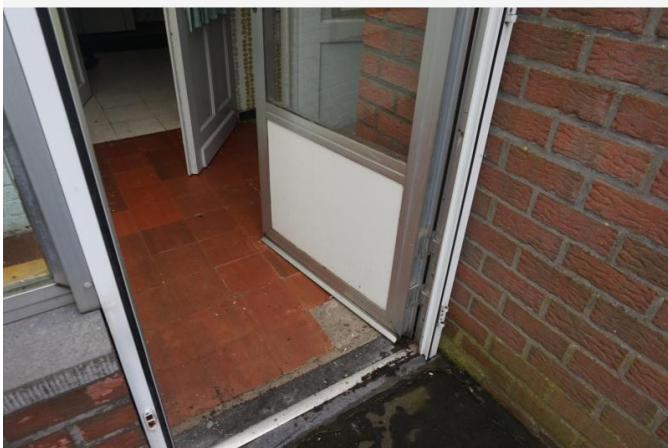
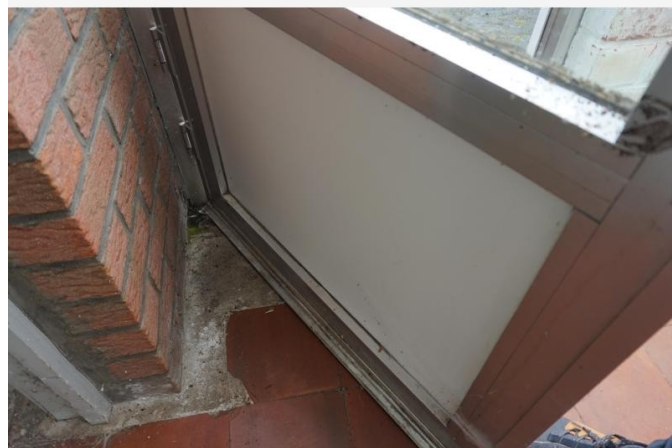
Eindbeoordeling materiaalrisico	Verhoogd materiaalrisico en/of verhoogde kans op vezelvrijgave
---------------------------------	--

Gebondenheid	Categorie 1: hechtgebonden in oorsprong
Asbestsoort (vezeltype)	Crocidoliet aanwezig
Asbestconcentratie	Laag (< 50%)
Afschermingsgraad van het gehele materiaal	Geheel of deels (ook) vrij aan de binnenlucht
Toestand van het materiaal	Licht beschadigd, licht verweerd. Intact calciumsilicaatmateriaal of categorie III 'gebondenheid'

Beschrijving	Glasalplaat deur sas
Omgeving	Grenst aan binnen- en buitenlucht
Primaire drager	Wandopening verticaal (raam, deur, ...)
Asbestmateriaal	Plaat, paneel, tablet - Geëmailleerd, type Glasal
Bindmiddel van asbestmateriaal	Cement
Gebondenheid op basis van bindmiddel	Hecht
Hoeveelheid (oppervlakte - dikte - aantal)	<ul style="list-style-type: none">• 0,40 m² - 0,30 cm - 2 stuks
Totaal volume	0,002 m ³
Eenvoudig bereikbaar	Ja
Bevestigingswijze	<ul style="list-style-type: none">• Geklemd
Identificatiemethode	Vaststelling zonder monsternamen
Destructieve handeling voor identificatie	Nee

Verwijderen

- Verwijder dit asbestmateriaal zo snel mogelijk. Volg de toestand goed op.

- Eenvoudige handelingen: mag via doe-het-zelf of door werknemer(s) met opleidingsattest eenvoudige handelingen
Glasalplaten zijn een hechtgebonden toepassing, deze dienen voorzichtig te worden verwijderd zonder te breken/slijpen om vezelvrijgave te vermijden.

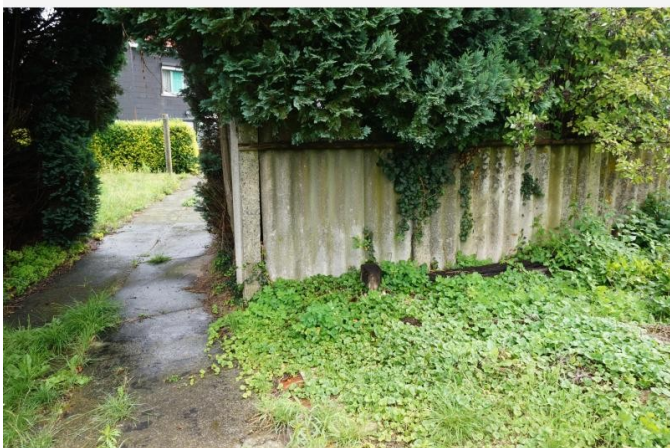
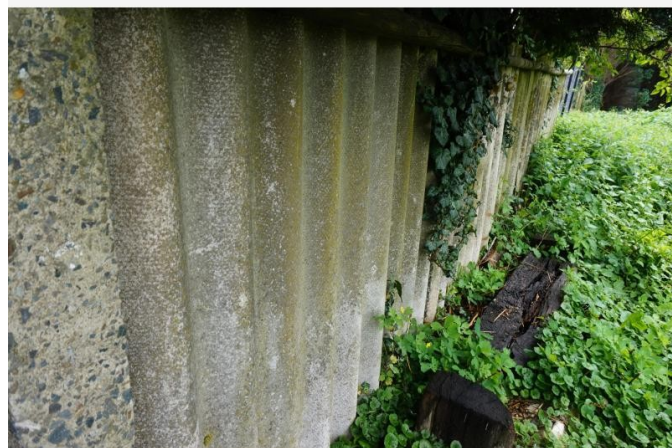
Eindbeoordeling materiaalrisico	Verhoogd materiaalrisico en/of verhoogde kans op vezelvrijgave
---------------------------------	--

Gebondenheid	Categorie 1: hechtgebonden in oorsprong
Asbestsoort (vezeltype)	Crocidoliet aanwezig
Asbestconcentratie	Laag (< 50%)
Afschermingsgraad van het gehele materiaal	Geheel of deels vrij aan de buitenlucht
Toestand van het materiaal	Matig beschadigd, matig verweerd

Beschrijving	Golfplaten afsluiting tuin
Omgeving	Buiten
Primaire drager	Afboording, omheining...
Asbestmateriaal	Dak- en gevelbekleding - Golfplaat
Bindmiddel van asbestmateriaal	Cement
Gebondenheid op basis van bindmiddel	Hecht
Hoeveelheid (oppervlakte - aantal)	<ul style="list-style-type: none">• 10,00 m² - 1 stuk
Totale oppervlakte	10,00 m ²
Eenvoudig bereikbaar	Ja
Bevestigingswijze	<ul style="list-style-type: none">• Geklemd
Identificatiemethode	Vaststelling zonder monstername
Destructieve handeling voor identificatie	Nee

Verwijderen

- Verwijder dit asbestmateriaal zo snel mogelijk. Volg de toestand goed op.

- Eenvoudige handelingen: mag via doe-het-zelf of door werknemer(s) met opleidingsattest eenvoudige handelingen
Golfplaten zijn een hechtgebonden toepassing, deze dienen voorzichtig te worden verwijderd zonder te breken/slijpen om vezelvrijgave te vermijden.

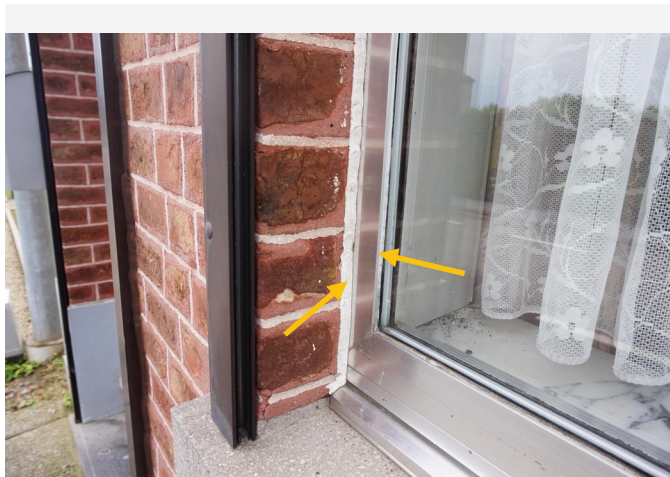
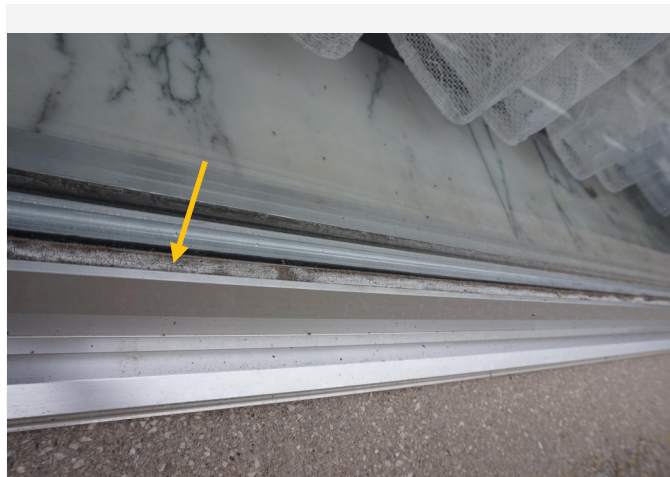
Eindbeoordeling materiaalrisico	Laag materiaalrisico en/of verlaagde kans op vezelvrijgave
---------------------------------	--

Gebondenheid	Categorie 1: hechtgebonden in oorsprong
Asbestsoort (vezeltype)	Amfibool aanwezig, uitgezonderd crocidoliet
Asbestconcentratie	Laag (< 50%)
Afschermingsgraad van het gehele materiaal	Geheel of deels (ook) vrij aan de binnenlucht
Toestand van het materiaal	Licht beschadigd, licht verweerd. Intact calciumsilicaatmateriaal of categorie III 'gebondenheid'

Beschrijving	Mastiek (oud) schrijnwerk
Omgeving	Grenst aan binnen- en buitenlucht
Primaire drager	Wandopening verticaal (raam, deur, ...)
Asbestmateriaal	In-situ afwerkingslagen - Pasta, stopverf, voegsel, stopsel, vulsel, mastiek, kitten, ...
Bindmiddel van asbestmateriaal	Kitten, mastiek, pasta
Gebondenheid op basis van bindmiddel	Hecht
Hoeveelheid (gewicht - aantal)	<ul style="list-style-type: none">• 3,00 kg - 1 stuk
Totaal gewicht	3,00 kg
Eenvoudig bereikbaar	Ja
Bevestigingswijze	<ul style="list-style-type: none">• Verlijmd, ingegoten, versmeerd
Identificatiemethode	Vaststelling zonder monstername
Destructieve handeling voor identificatie	Nee
Opmerking	Al het oude schrijnwerk dat mastiek bevat die (half)hard is geworden is verdacht. Het betreft een ruwe schatting van de hoeveelheid.(zowel mastiek tussen raam/kader als tussen kader/gevel).

Zorgvuldig beheren

- Zorg voor een veilig beheer. Vermijd het beschadigen van het asbestmateriaal. Controleer de toestand jaarlijks op wijzigingen.

- Eenvoudige handelingen: mag via doe-het-zelf of door werknemer(s) met opleidingsattest eenvoudige handelingen
Mastiek is een hechtgebonden toepassing. Deze dient voorzichtig te worden verwijderd ofwel door middel van bvb spatel, ofwel in zijn geheel met schrijnwerk. Zorg ervoor dat er geen resten achterblijven.

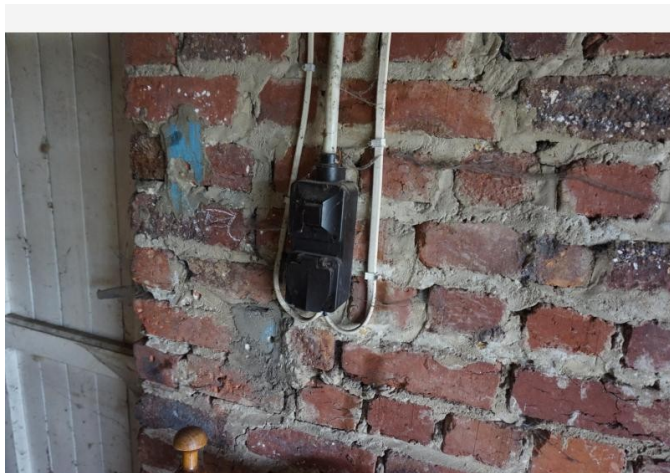
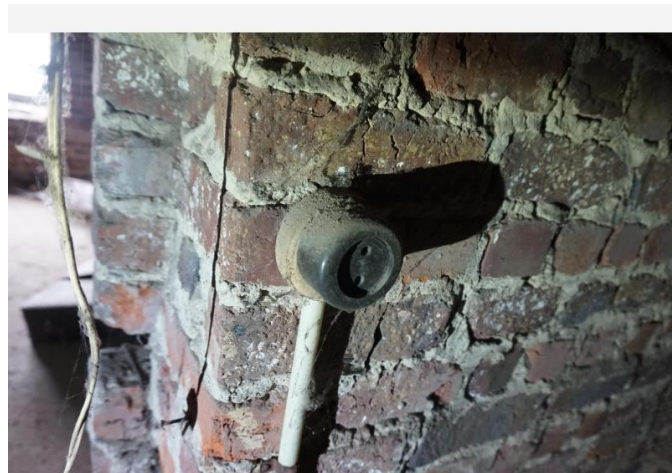
Eindbeoordeling materiaalrisico	Laag materiaalrisico en/of verlaagde kans op vezelvrijgave
---------------------------------	--

Gebondenheid	Categorie 1: hechtgebonden in oorsprong
Asbestsoort (vezeltype)	Crocidoliet aanwezig
Asbestconcentratie	Laag (< 50%)
Afschermingsgraad van het gehele materiaal	Geheel of deels (ook) vrij aan de binnenlucht
Toestand van het materiaal	Onbeschadigd, niet verweerd

Beschrijving	Bakeliet (oud elektrisch materieel)
Omgeving	Binnen
Primaire drager	Communicatie en elektrische infrastructuur en uitrusting
Asbestmateriaal	Bakeliet
Bindmiddel van asbestmateriaal	Kunststof of -hars
Gebondenheid op basis van bindmiddel	Hecht
Hoeveelheid (gewicht - aantal)	<ul style="list-style-type: none">• 3,00 kg - 1 stuk
Totaal gewicht	3,00 kg
Eenvoudig bereikbaar	Ja
Bevestigingswijze	<ul style="list-style-type: none">• Geschroefd
Identificatiemethode	Vaststelling zonder monstername
Destructieve handeling voor identificatie	Nee
Opmerking	Het betreft al het oud elektrisch (schakel)materieel van bakeliet (bvb; schakelaars/klemmendozen/stopcontacten/lamphouders...) Het betreft een ruwe schatting van de hoeveelheid.

Zorgvuldig beheren

- Zorg voor een veilig beheer. Vermijd het beschadigen van het asbestmateriaal. Controleer de toestand jaarlijks op wijzigingen.

- Eenvoudige handelingen: mag via doe-het-zelf of door werknemer(s) met opleidingsattest eenvoudige handelingen
Elektrisch materiaal uit bakeliet zijn hechtgebonden toepassingen. Deze dienen voorzichtig te worden verwijderd zonder te breken.

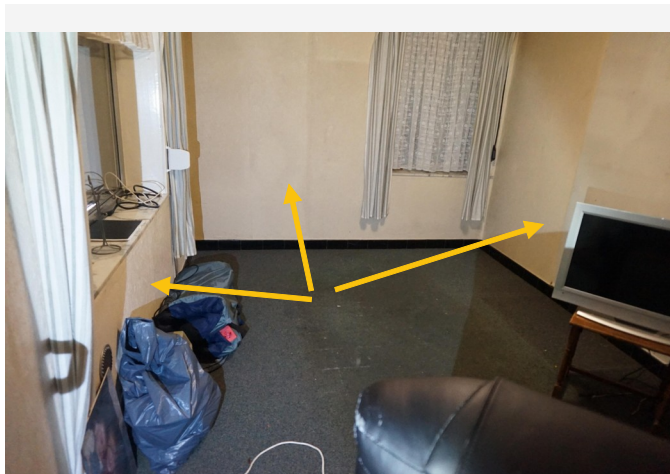
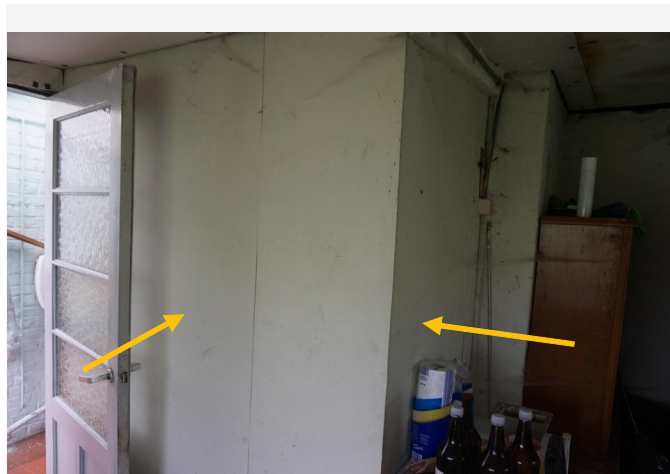
Fiche 9: Menuiserieplaten binnenwanden slpk's/toilet

Eindbeoordeling materiaalrisico	Laag materiaalrisico en/of verlaagde kans op vezelvrijgave
---------------------------------	--

Gebondenheid	Categorie 1: hechtgebonden in oorsprong
Asbestsoort (vezeltype)	Crocidoliet aanwezig
Asbestconcentratie	Laag (< 50%)
Afschermingsgraad van het gehele materiaal	Niet stootvaste afscherming
Toestand van het materiaal	Licht beschadigd, licht verweerd. Intact calciumsilicaatmateriaal of categorie III 'gebondenheid'

Beschrijving	Menuiserieplaten binnenwanden slpk's/toilet
Omgeving	Binnen
Primaire drager	Binnenwand
Asbestmateriaal	Plaat, paneel, tablet - Type Menuiserie
Bindmiddel van asbestmateriaal	Cement
Gebondenheid op basis van bindmiddel	Hecht
Hoeveelheid (oppervlakte - dikte - aantal)	<ul style="list-style-type: none">• 6,00 m² - 0,30 cm - 1 stuk• 35,00 m² - 0,30 cm - 1 stuk• 70,00 m² - 0,30 cm - 1 stuk
Totaal volume	0,333 m ³
Eenvoudig bereikbaar	Ja
Bevestigingswijze	<ul style="list-style-type: none">• Genageld, geniet
Identificatiemethode	Vaststelling zonder monstername
Destructieve handeling voor identificatie	Nee
Opmerking	Het betreft een schatting van de hoeveelheid.

Zorgvuldig beheren

- Zorg voor een veilig beheer en verwijder dit asbestmateriaal wanneer het bij werken eenvoudig bereikbaar wordt. Controleer de toestand jaarlijks op wijzigingen.

- Eenvoudige handelingen: mag via doe-het-zelf of door werknemer(s) met opleidingsattest eenvoudige handelingen
Menuiserieplaten zijn een hechtgebonden toepassing, deze dienen voorzichtig te worden verwijderd zonder te breken/slijpen om vezelvrijgave te vermijden. Indien deze niet zonder te breken verwijderd kunnen worden dient deze door een erkend asbestverwijderaar te worden verwijderd al dan niet in een hermetische zone.

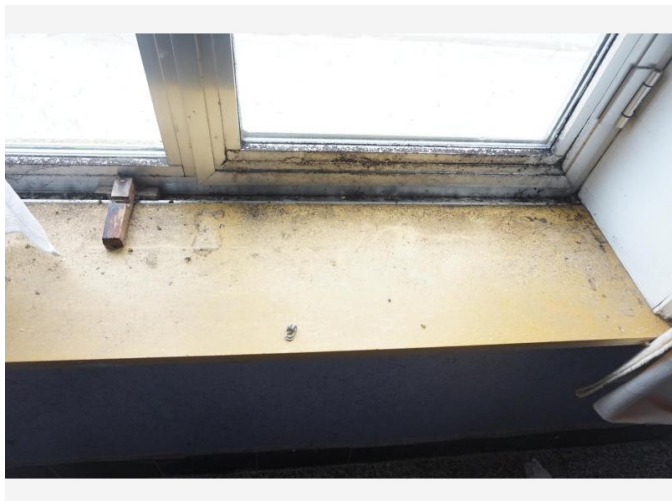
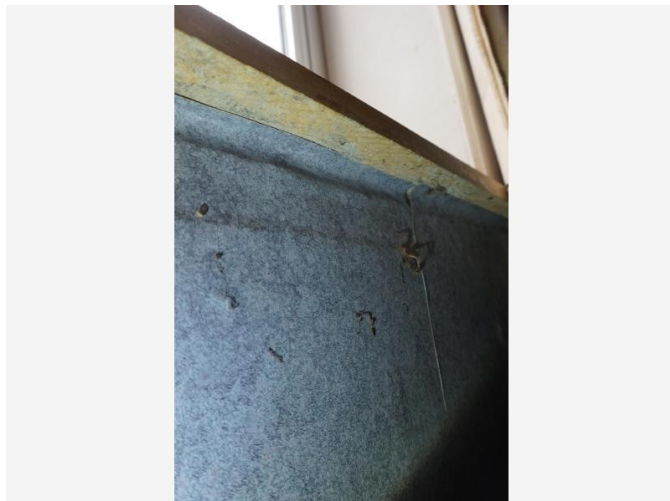
Fiche 10: Imitatienatuursteen vensterbanken type Massal

Eindbeoordeling materiaalrisico	Laag materiaalrisico en/of verlaagde kans op vezelvrijgave
---------------------------------	--

Gebondenheid	Categorie 1: hechtgebonden in oorsprong
Asbestsoort (vezeltype)	Alleen chrysotiel
Asbestconcentratie	Laag (< 50%)
Afschermingsgraad van het gehele materiaal	Geheel of deels (ook) vrij aan de binnenlucht
Toestand van het materiaal	Licht beschadigd, licht verweerd. Intact calciumsilicaatmateriaal of categorie III 'gebondenheid'

Beschrijving	Imitatie natuursteen vensterbanken type Massal
Omgeving	Binnen
Primaire drager	Wandopening verticaal (raam, deur, ...)
Asbestmateriaal	Plaat, paneel, tablet - Type Massal
Bindmiddel van asbestmateriaal	Cement
Gebondenheid op basis van bindmiddel	Hecht
Hoeveelheid (oppervlakte - dikte - aantal)	<ul style="list-style-type: none">• 0,18 m² - 2,00 cm - 2 stuks• 0,30 m² - 2,00 cm - 3 stuks• 0,44 m² - 2,00 cm - 2 stuks
Totaal volume	0,043 m ³
Eenvoudig bereikbaar	Ja
Bevestigingswijze	<ul style="list-style-type: none">• Verlijmd, ingegoten, versmeerd
Identificatiemethode	Vaststelling zonder monstername
Destructieve handeling voor identificatie	Nee

Zorgvuldig beheren

- Zorg voor een veilig beheer en verwijder dit asbestmateriaal wanneer het bij werken eenvoudig bereikbaar wordt. Controleer de toestand jaarlijks op wijzigingen.

- Eenvoudige handelingen: mag via doe-het-zelf of door werknemer(s) met opleidingsattest eenvoudige handelingen
Imitatienatuurstenen vensterbanken type massal zijn een hechtgebonden toepassing, deze dienen voorzichtig te worden verwijderd zonder te breken/slijpen om vezelvrijgave te vermijden.

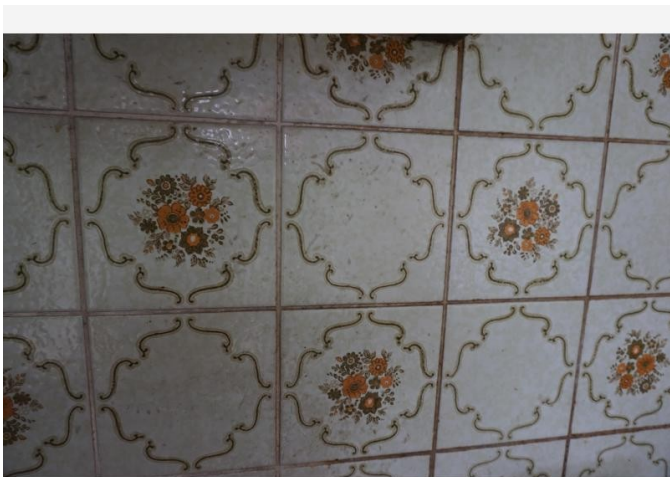
De gebruikte tegellijm van faiencetegels kan asbest bevatten, het betreft een niet-destructief onderzoek, daardoor kon deze niet visueel vastgesteld, beoordeeld en bemonsterd worden.

Identificatiemethode	Redelijk vermoeden
Primaire drager	Binnenwand
(Asbest)materiaal	In-situ afwerkingslagen - Lijm laag
Bindmiddel	Lijm
Gebondenheid bindmiddel	Hecht

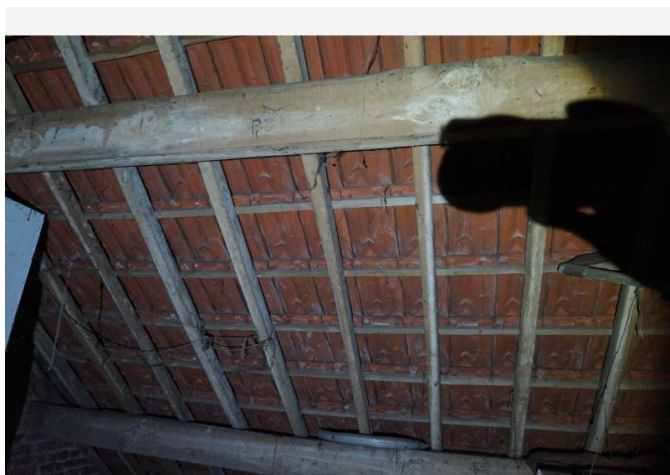
Volgende toepassingen werden bekeken en als niet verdacht beoordeeld of waren niet aanwezig: Leidingisolatie, vinylvloer(en), venstertabletten, deurdorpels, onderdak,

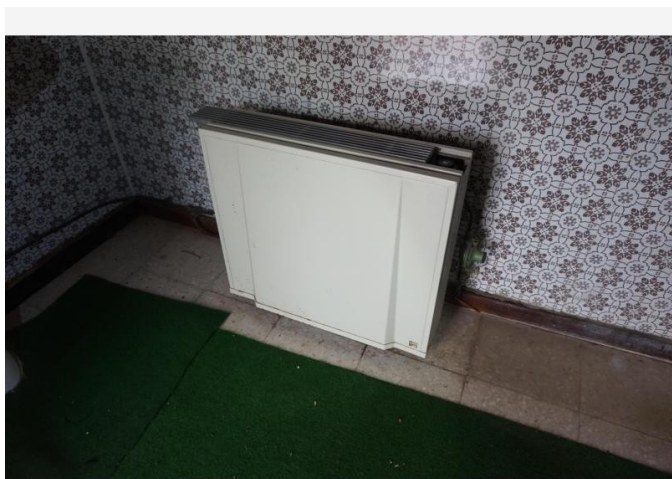
In de verwarmingstoestellen kunnen asbesthoudende toepassingen gebruikt zijn.

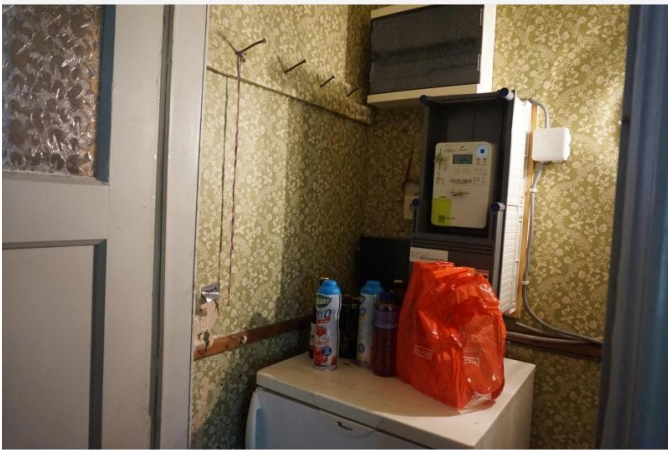
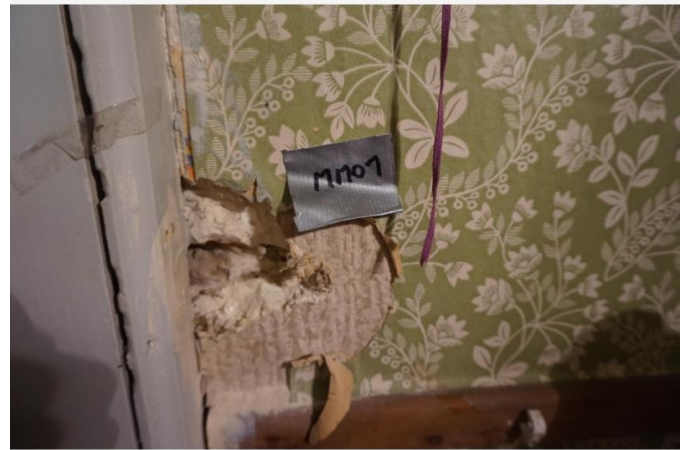
Geen asbest

#	Type	Referentie	Resultaat
14.1	Mengmonster	MM01	Geen asbest
