Asbestinventarisatetest

Dekenstraat 49, 3000 Leuven

Attestnummer : 20240815-000191.000

Uitgegeven op : 15.08.2024

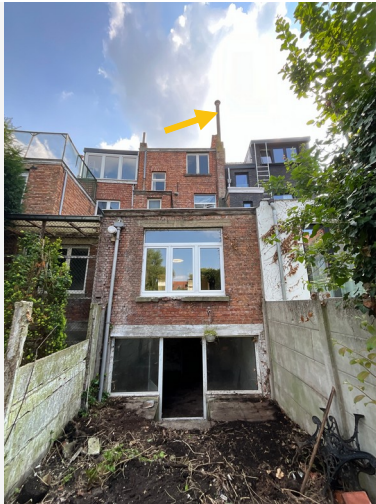
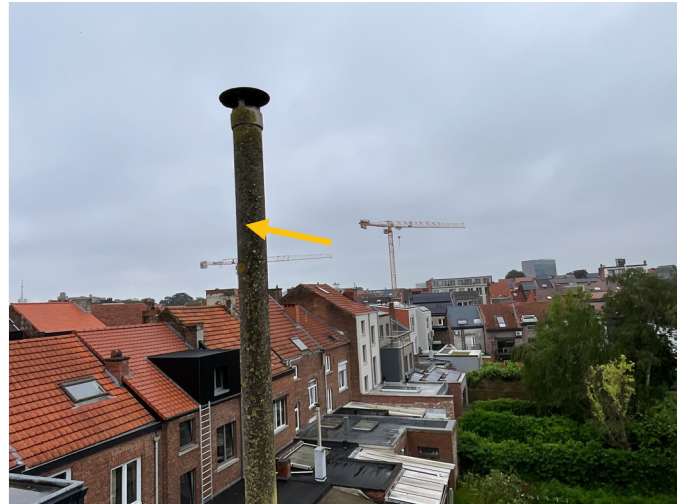
Het asbestmateriaal valt onder de mijlpaal van 2034.

Verwijderen

Eindbeoordeling materiaalrisico	Verhoogd materiaalrisico en/of verhoogde kans op vezelvrijgave
---------------------------------	--

Gebondenheid	Categorie 1: hechtgebonden in oorsprong
Asbestsoort (vezeltype)	Crocidoliet aanwezig
Asbestconcentratie	Laag (< 50%)
Afschermingsgraad van het gehele materiaal	Geheel of deels vrij aan de buitenlucht
Toestand van het materiaal	Matig beschadigd, matig verweerd

Beschrijving	Rookgaskanaal
Omgeving	Grenst aan binnen- en buitenlucht
Primaire drager	Schuin dak
Asbestmateriaal	Rookgaskanaal
Bindmiddel van asbestmateriaal	Cement
Gebondenheid op basis van bindmiddel	Hecht
Hoeveelheid (lengte - omtrek - dikte - aantal)	<ul style="list-style-type: none">• 3,00 m - 20,00 cm - 1,99 cm - 1 stuk
Totaal volume	0,012 m ³
Eenvoudig bereikbaar	Ja
Bevestigingswijze	<ul style="list-style-type: none">• Verlijmd, ingegoten, versmeerd
Identificatiemethode	Vaststelling zonder monsternamen
Destructieve handeling voor identificatie	Nee
Opmerking	De precieze lengte kan afwijken.

- Zorg voor een veilig beheer en verwijder dit asbestmateriaal wanneer het bij werken eenvoudig bereikbaar wordt. Controleer de toestand jaarlijks op wijzigingen.

- Eenvoudige handelingen: mag via doe-het-zelf of door werknemer(s) met opleidingsattest eenvoudige handelingen
Deze toepassing kan door een aannemer die over een opleidingsattest eenvoudige handelingen beschikt of door een particulier (doe-het-zelf), verwijderd worden indien er geen verhoogd risico op vrijgave van asbestvezels (max. concentratie 0,01 vezels/cm³ - CODEX Art. VI.3-54) ontstaat en de toepassing voorafgaand wordt gefixeerd/bevochtigd; de individuele elementen zonder machinale werktuigen en zonder breken of gooien een voor een losgemaakt worden; en ten slotte in gesloten verpakking weggevoerd worden naar een erkend afvalpunt (recyclagepark).

Deze toepassing kan enkel door een erkende asbestverwijderaar verwijderd worden omdat er hier automatisch een verhoogd risico op vrijgave van asbestvezels (max. concentratie 0,01 vezels/cm³ - CODEX - Art. VI.3-54) ontstaat. (Bron: VLAREM II: 6.4.0.1 par1, par2 en par3). Een erkend asbestverwijderaar moet ingeschakeld worden voor deze toepassingen die niet (kunnen) worden verwijderd door de couveuzemethode, door hermetische zone of door de materialen beschreven in Vlarem II, art. 6.4.0.1 par2. (Bron: Leidraad bij het Inspectieprotocol)

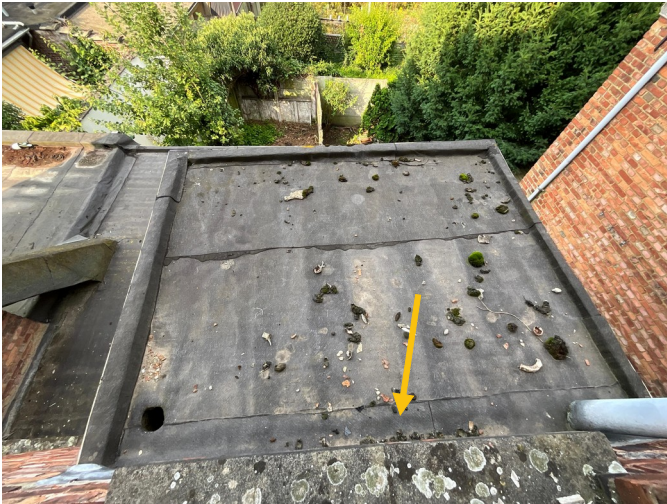
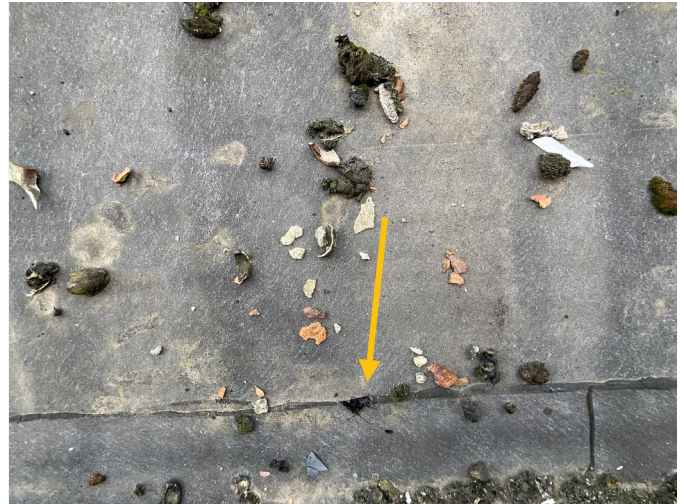
Het asbestmateriaal valt onder de mijlpaal van 2040.

Zorgvuldig beheren

Eindbeoordeling materiaalrisico	Laag materiaalrisico en/of verlaagde kans op vezelvrijgave
---------------------------------	--

Gebondenheid	Categorie 1: hechtgebonden in oorsprong
Asbestsoort (vezeltype)	Alleen chrysotiel
Asbestconcentratie	Laag (< 50%)
Afschermingsgraad van het gehele materiaal	Geheel of deels vrij aan de buitenlucht
Toestand van het materiaal	Licht beschadigd, licht verweerd. Intact calciumsilicaatmateriaal of categorie III 'gebondenheid'

#	Type	Referentie	Resultaat
2.1	Puntmonster	MM04	Chrysotiel

Beschrijving	Dakbedekking plat dak
Omgeving	Buiten
Primaire drager	Plat dak
Asbestmateriaal	Dak- en gevelbekleding - Roofing
Bindmiddel van asbestmateriaal	Bitumen (roofing, teer, asfalt)
Gebondenheid op basis van bindmiddel	Hecht
Hoeveelheid (oppervlakte - aantal)	<ul style="list-style-type: none">• 18,00 m² - 1 stuk• 4,50 m² - 1 stuk
Totale oppervlakte	22,50 m ²
Eenvoudig bereikbaar	Ja
Bevestigingswijze	<ul style="list-style-type: none">• Verlijmd, ingegoten, versmeerd
Identificatiemethode	Vaststelling met monsternamen
Destructieve handeling voor identificatie	Nee
Opmerking	Enkel de toplaag werd onderzocht wegens het niet-destructieve karakter van dit onderzoek. Staalname tot op de eventuele onderliggende lagen is niet mogelijk zonder uitbreiding naar een destructief onderzoek.

- Zorg voor een veilig beheer en verwijder dit asbestmateriaal wanneer het bij werken eenvoudig bereikbaar wordt. Controleer de toestand jaarlijks op wijzigingen.

- Eenvoudige handelingen: mag via doe-het-zelf of door werknemer(s) met opleidingsattest eenvoudige handelingen
Deze toepassing betreft een hechtgebonden asbesttoepassing, buiten, en kan door een aannemer die over een opleidingsattest eenvoudige handelingen beschikt of door een particulier (doe-het-zelf), verwijderd worden indien:
 - 1) er geen verhoogd risico op vrijgave van asbestvezels ontstaat;
 - 2) de toepassing voorafgaand wordt gefixeerd/bevochtigd;
 - 3) de individuele elementen zonder machinale werktuigen en zonder breken of gooien een voor een losgemaakt worden;
 - 4) in gesloten verpakking weggevoerd worden naar een erkend afvalpunt (recyclagepark).

Deze hechtgebonden toepassing, toegankelijk langs buiten, kan enkel door een erkende asbestverwijderaar verwijderd worden omdat er hier automatisch een verhoogd risico op vrijgave van asbestvezels ontstaat.

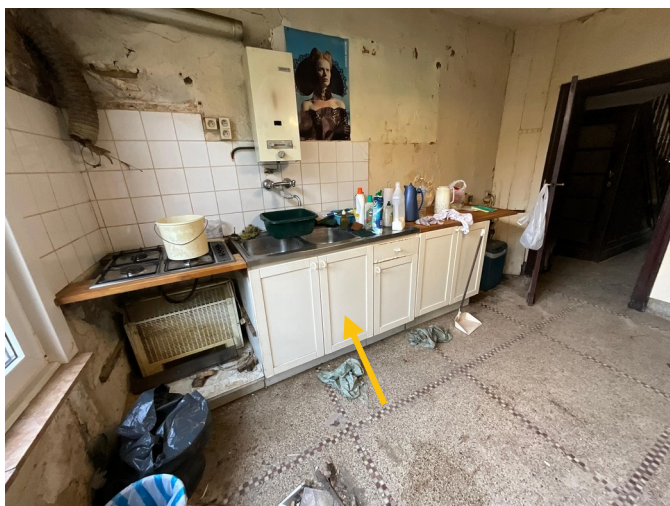
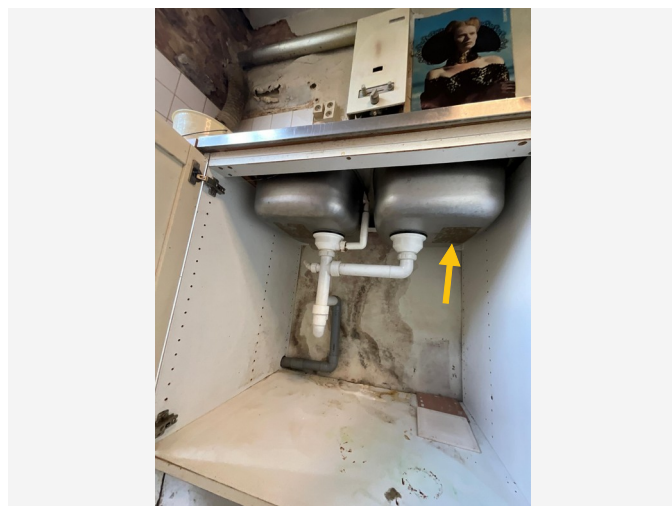
Het asbestmateriaal valt onder de mijlpaal van 2040.

Zorgvuldig beheren

Eindbeoordeling materiaalrisico	Laag materiaalrisico en/of verlaagde kans op vezelvrijgave
---------------------------------	--

Gebondenheid	Categorie 1: hechtgebonden in oorsprong
Asbestsoort (vezeltype)	Alleen chrysotiel
Asbestconcentratie	Laag (< 50%)
Afschermingsgraad van het gehele materiaal	Geheel of deels (ook) vrij aan de binnenlucht
Toestand van het materiaal	Licht beschadigd, licht verweerd. Intact calciumsilicaatmateriaal of categorie III 'gebondenheid'

Beschrijving	Antidreunplaatje spoelbak
Omgeving	Binnen
Primaire drager	Sanitaire infrastructuur en uitrusting (toe- en afvoer)
Asbestmateriaal	Antidreunplaatje spoelbak
Bindmiddel van asbestmateriaal	Bitumen (roofing, teer, asfalt)
Gebondenheid op basis van bindmiddel	Hecht
Hoeveelheid (gewicht - aantal)	<ul style="list-style-type: none">• 0,10 kg - 1 stuk
Totaal gewicht	0,10 kg
Eenvoudig bereikbaar	Ja
Bevestigingswijze	<ul style="list-style-type: none">• Verlijmd, ingegoten, versmeerd
Identificatiemethode	Vaststelling zonder monsternamen
Destructieve handeling voor identificatie	Nee

- Zorg voor een veilig beheer. Vermijd het beschadigen van het asbestmateriaal. Controleer de toestand jaarlijks op wijzigingen.

- Eenvoudige handelingen: mag via doe-het-zelf of door werknemer(s) met opleidingsattest eenvoudige handelingen
Laat het antidreunplaatje verwijderen door een aannemer met opleidingsattest eenvoudige handelingen.

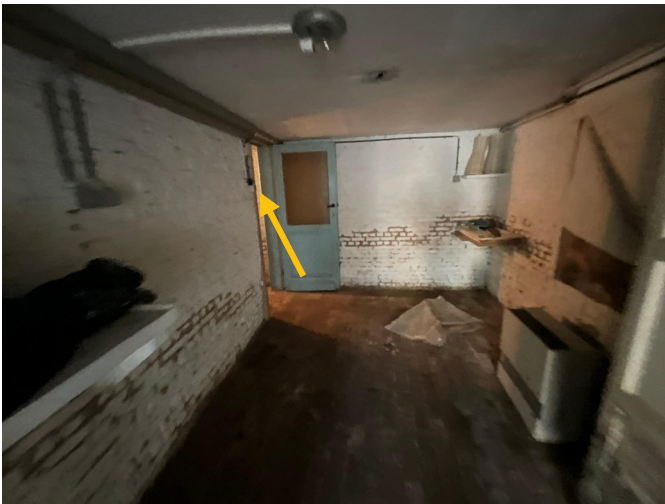
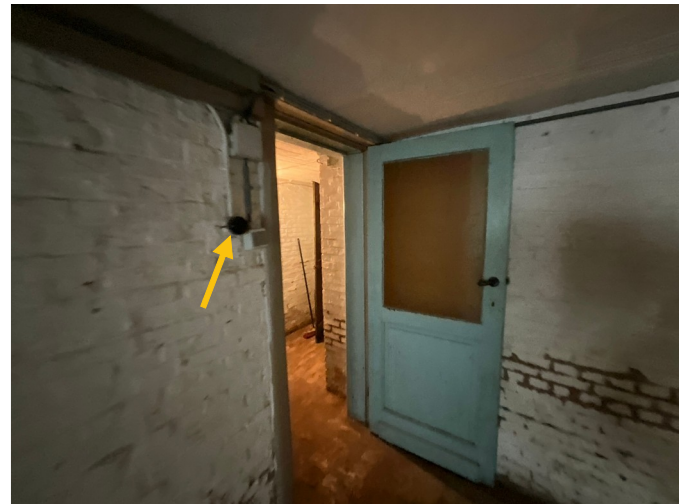
Het asbestmateriaal valt onder de mijlpaal van 2040.

Zorgvuldig beheren

Bakeliet toepassingen zijn in sommige gevallen asbesthoudend. Er werd geen staalname uitgevoerd van deze toepassing.

Eindbeoordeling materiaalrisico	Laag materiaalrisico en/of verlaagde kans op vezelvrijgave
---------------------------------	--

Gebondenheid	Categorie 1: hechtgebonden in oorsprong
Asbestsoort (vezeltype)	Crocidoliet aanwezig
Asbestconcentratie	Laag (< 50%)
Afschermingsgraad van het gehele materiaal	Geheel of deels (ook) vrij aan de binnenlucht
Toestand van het materiaal	Onbeschadigd, niet verweerd

Beschrijving	Bakeliet schakelaars/stopcontacten
Omgeving	Binnen
Primaire drager	Communicatie en elektrische infrastructuur en uitrusting
Asbestmateriaal	Plaat, paneel, tablet - Type Bakeliet
Bindmiddel van asbestmateriaal	Kunststof of -hars
Gebondenheid op basis van bindmiddel	Hecht
Hoeveelheid (oppervlakte - dikte - aantal)	• 0,10 m ² - 1,00 cm - 7 stuks
Totaal volume	0,007 m ³
Eenvoudig bereikbaar	Ja
Bevestigingswijze	• Geschroefd
Identificatiemethode	Vaststelling zonder monstername
Destructieve handeling voor identificatie	Nee
Opmerking	Het aantal schakelaars is een schatting.

- Zorg voor een veilig beheer en verwijder dit asbestmateriaal wanneer het bij werken eenvoudig bereikbaar wordt. Controleer de toestand jaarlijks op wijzigingen.

- Eenvoudige handelingen: mag via doe-het-zelf of door werknemer(s) met opleidingsattest eenvoudige handelingen
Deze toepassing kan door een aannemer die over een opleidingsattest eenvoudige handelingen beschikt of door een particulier (doe-het-zelf), verwijderd worden indien er geen verhoogd risico op vrijgave van asbestvezels (max. concentratie 0,01 vezels/cm³ - CODEX Art. VI.3-54) ontstaat en de toepassing voorafgaand wordt gefixeerd/bevochtigd; de individuele elementen zonder machinale werktuigen en zonder breken of gooien een voor een losgemaakt worden; en ten slotte in gesloten verpakking weggevoerd worden naar een erkend afvalpunt (recyclagepark).

Bij renovatie of vernieuwing elektriciteit: verwijderen van de mogelijke asbesthoudende toepassing.

Algemeen advies: zorg dat de toepassing in een goede staat blijft verkeren.

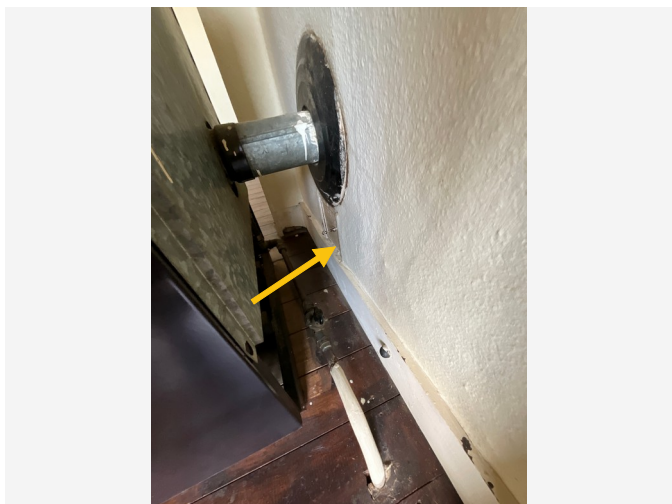
De roetluikjes zijn niet-asbestverdacht.

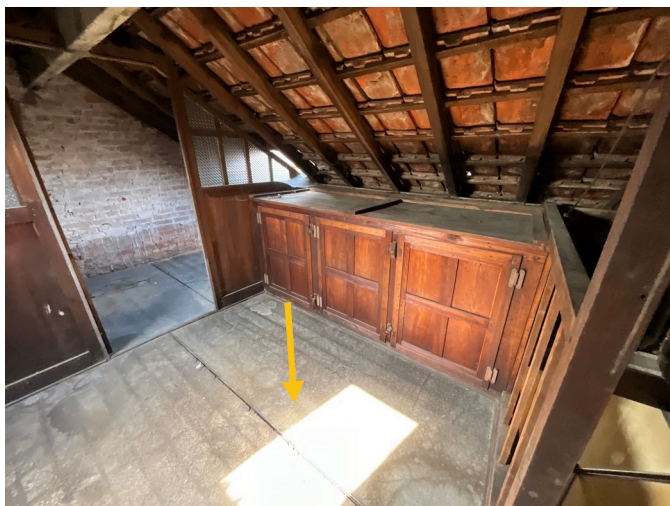
Op zolder ligt balatum. Balatum is niet-asbestverdacht.

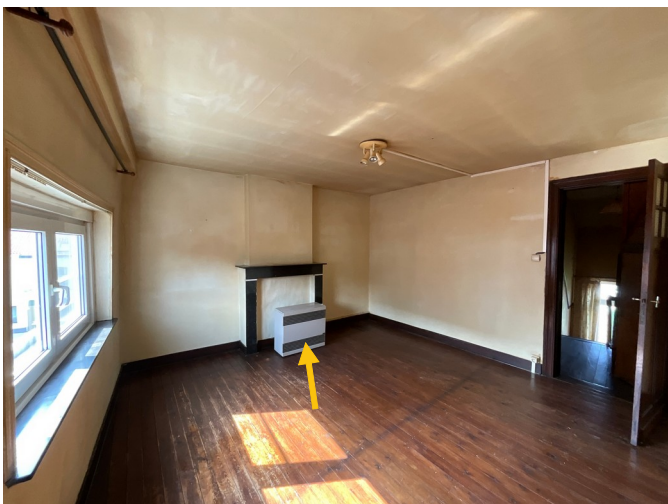
De radiatoren bevatten mogelijk asbesthoudende pakkingen en/of elementen. Laat ze onderzoeken bij onderhoud of vervanging.

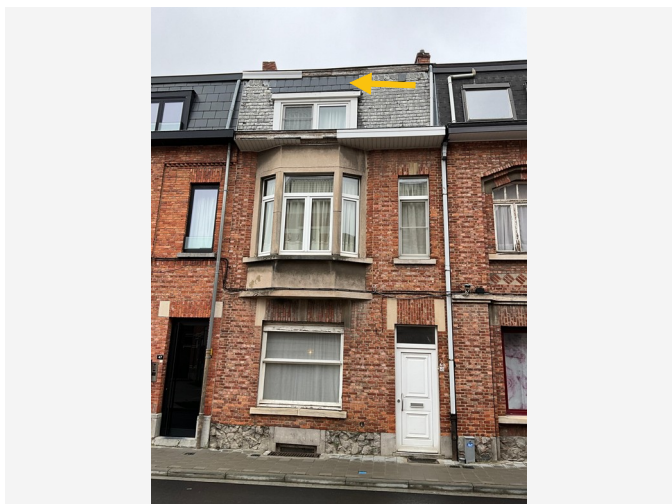
De leien op de voorgevel ter hoogte van V+2 bestaan voornamelijk uit natuurleien. Doch werden er een aantal leien vervangen door asbestverdachte leien.

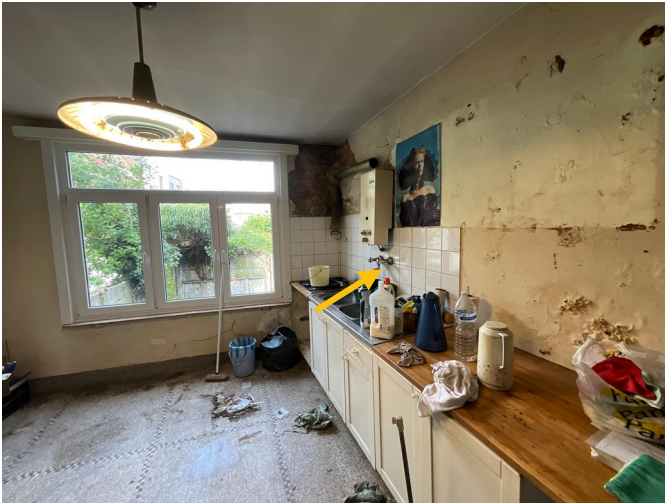
Bij renovatie tegels badkamer en keuken, eerst staalname van de tegellijm. Tegellijm kan asbesthoudend zijn. Ook de omkasting van het bad is betegeld met dezelfde tegels als de wandtegels in de badkamer.

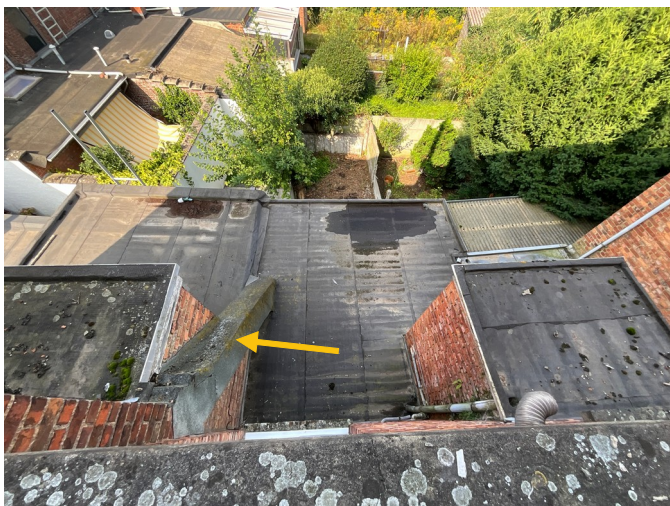
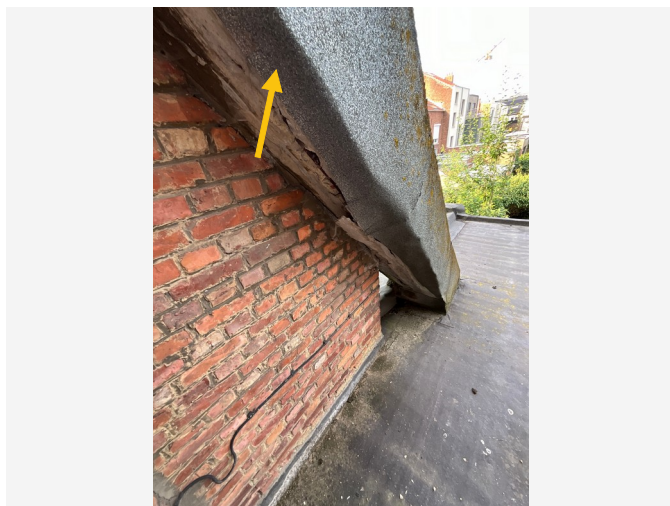
Fiche 10: Roofing bekleding op koker

Geen asbest

#	Type	Referentie	Resultaat
10.1	Puntmonster	MM05	Geen asbest

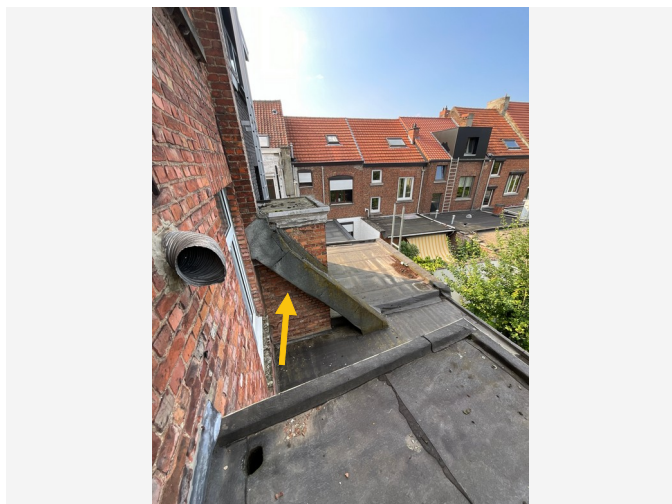
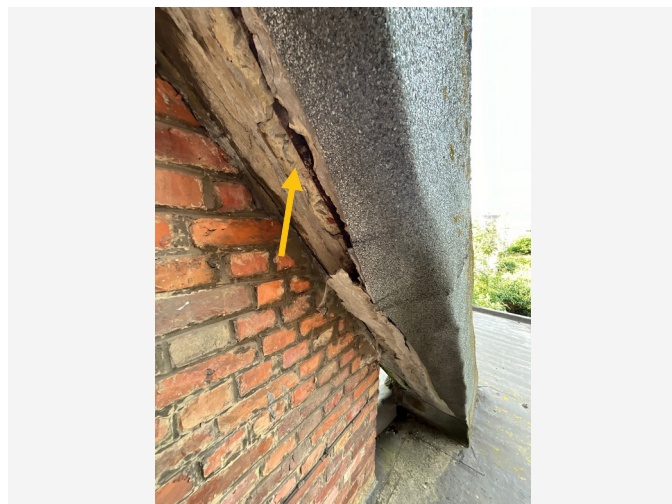
Geen asbest

#	Type	Referentie	Resultaat
11.1	Puntmonster	MM06	Geen asbest

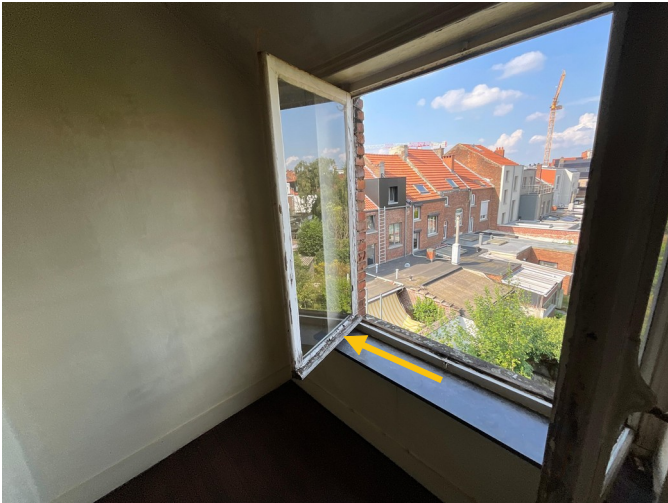
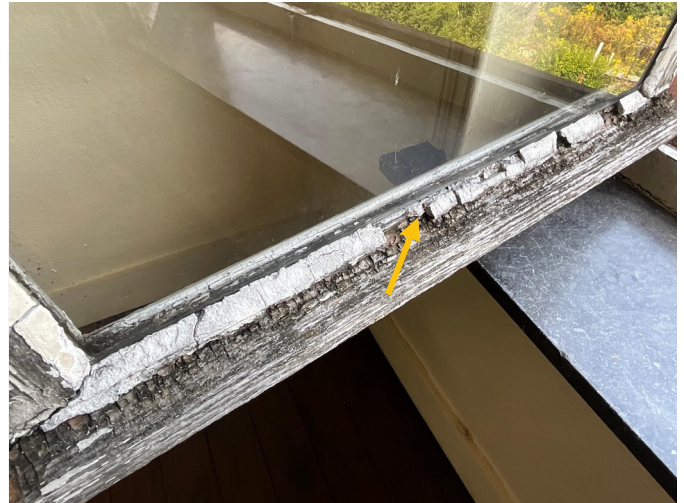
Fiche 12: Stopverf houten ramen

Geen asbest

#	Type	Referentie	Resultaat
12.1	Puntmonster	MM03	Geen asbest

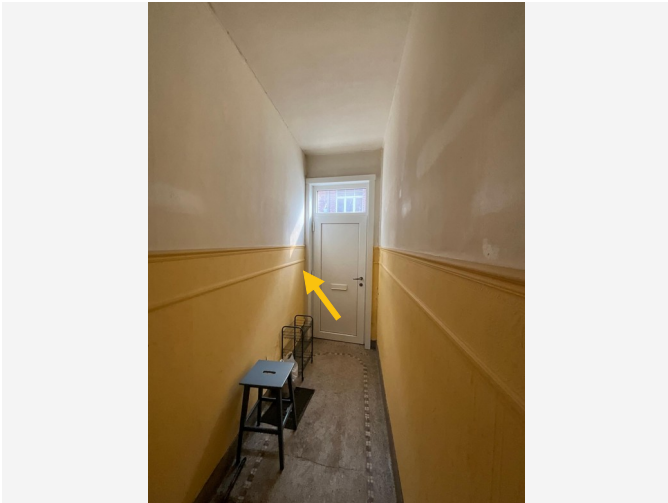
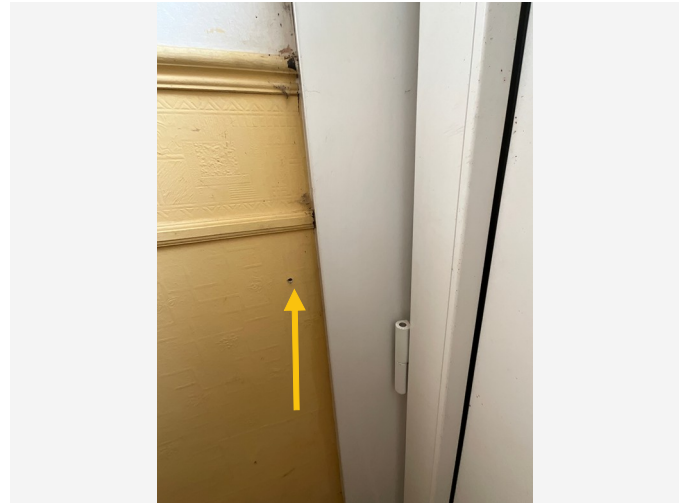
Fiche 13: Pleisterwerk wanden

Geen asbest

#	Type	Referentie	Resultaat
13.1	Mengmonster	MM01	Geen asbest

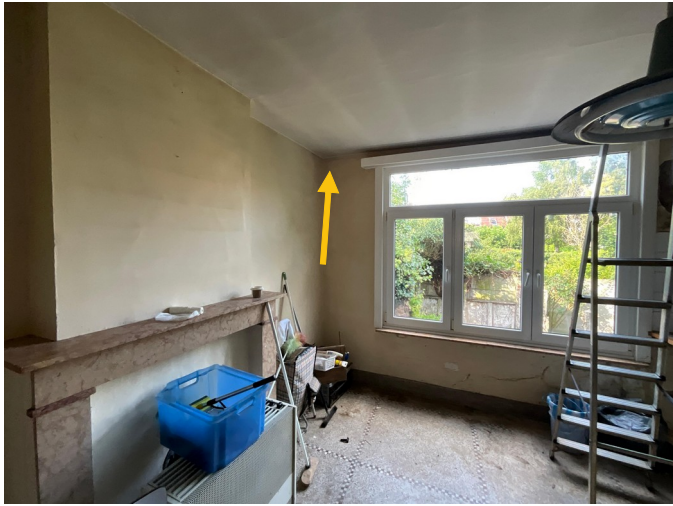
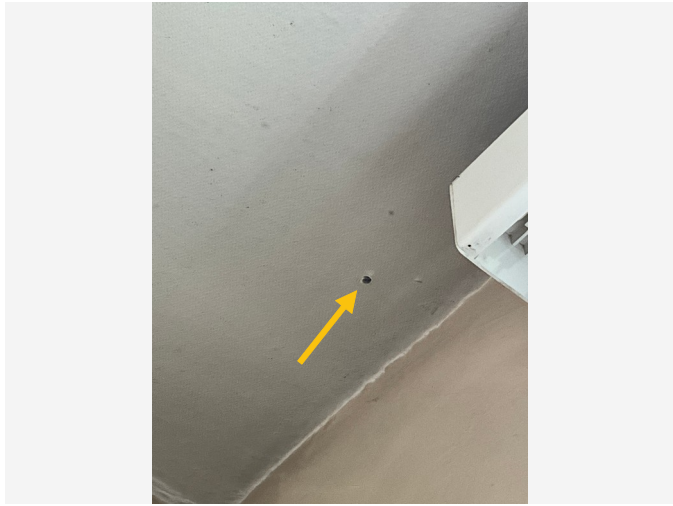
Fiche 14: Pleisterwerk plafonds

Geen asbest

#	Type	Referentie	Resultaat
14.1	Mengmonster	MM02	Geen asbest
