# Asbestinventarisatetest

Aarschotsesteenweg 742, 3012 Leuven

Attestnummer : 20240922-000118.004

## Niet-asbestveilig

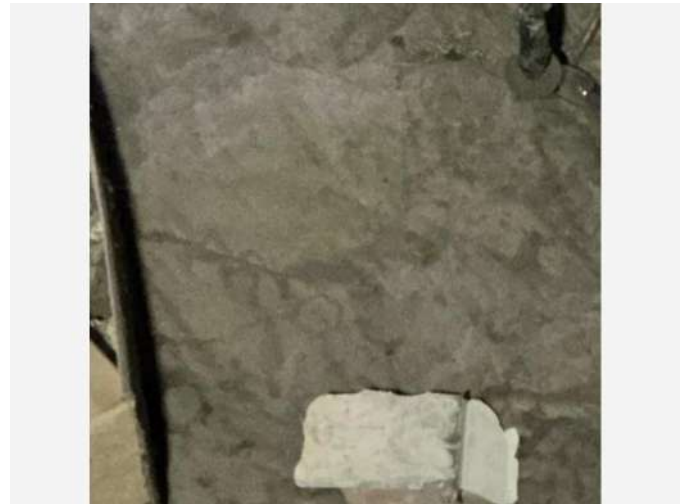
## Fiche 2: contaminatie van verwerking dakleien op zoldervloer

Asbestmateriaal - afvalstof

Het asbestmateriaal valt onder de mijlpaal van 2040.

**Dringend verwijderen**

- Scherm in afwachting van verwijdering het asbestafval af van luchtstromingen en verstoring: bijvoorbeeld door het te verpakken, te fixeren, af te dekken, signalisatie - afbakening aan te brengen, ...
- Sluit de ruimte luchtdicht af en vermijd het betreden van de ruimte in afwachting van verwijdering.
- Verwijder het asbestafval.

- Hermetische zone (erkend asbestverwijderaar)  
De verwerking van asbestcement leien betreft om een losgebonden asbesthoudende toepassing te gaan. De toepassing is tevens ook vermengd in de rotswol waardoor de verwijdering zonder verstuing bijzonder moeilijk is. Om geen asbestvezels te verspreiden naar de omgeving, dient dit in hermetische zone verwijderd te worden.

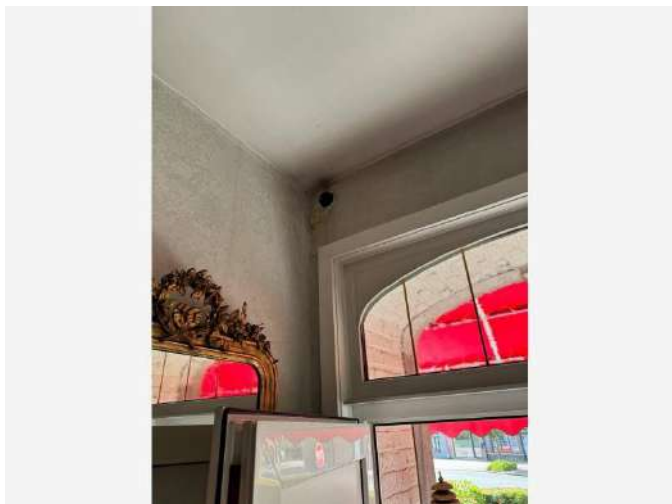
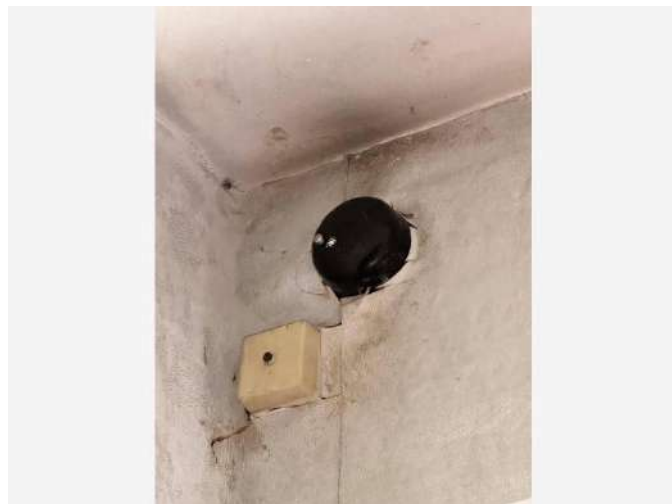
Beschrijving	Leidingisolatie HVAC uit gips
Omgeving	Binnen
Primaire drager	HVAC infrastructuur en uitrusting
Asbestmateriaal	In-situ afwerkingslagen - Thermische isolatie
Bindmiddel van asbestmateriaal	Gips - kalk
Gebondenheid op basis van bindmiddel	Niet-hechtgebonden
Hoeveelheid (lengte - omtrek - dikte - aantal)	<ul style="list-style-type: none"> <li>• 10,00 m - 40,00 cm - 10,00 cm - 1 stuk</li> </ul>
Totaal volume	0,40 m <sup>3</sup>
Eenvoudig bereikbaar	Ja
Bevestigingswijze	<ul style="list-style-type: none"> <li>• Verlijmd, ingegoten, versmeerd</li> </ul>
Identificatiemethode	Vaststelling met monsternamen
Destructieve handeling voor identificatie	Nee
Opmerking	<p>Er werden mengmonsters genomen volgens de richtlijnen van het inspectieprotocol. Er kunnen bijkomende stalen genomen worden om bepaalde zones uit te sluiten. De vermelde lengtes, omtrekken en diktes betreffen een berekende schatting. Er worden geen rechten verleend aan deze lengtes, omtrekken en diktes. De dikte is een schatting die voortvloeit uit de monsterplaatsen en is daarom niet altijd representatief.</p>
