Asbestinventarisatetest

Dijk 26, 2861 Sint-Katelijne-Waver

Attestnummer : 20240320-000073.000

Uitgegeven op : 20.03.2024

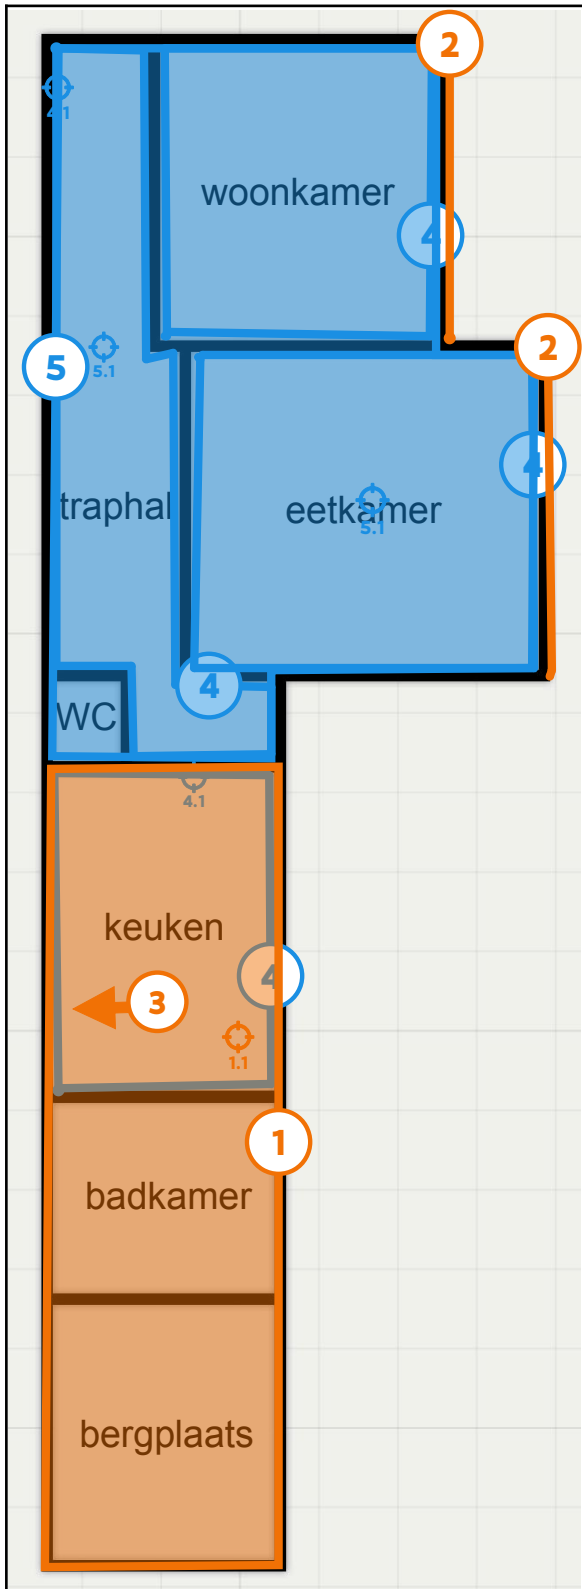
Plan 1.2: Gelijkvloers

1. Leien dakbedekking	Asbestmateriaal	Verwijderen
1.1 Code: 03	Puntmonster	-
2. Leien gevelbekleding	Asbestmateriaal	Verwijderen
3. Schouwpijp	Asbestmateriaal	Verwijderen
4. Pleisterwerk muren	Geen asbest	-
4.1 Code: 01	Mengmonster	-
5. Pleisterwerk plafond	Geen asbest	-
5.1 Code: 02	Mengmonster	-

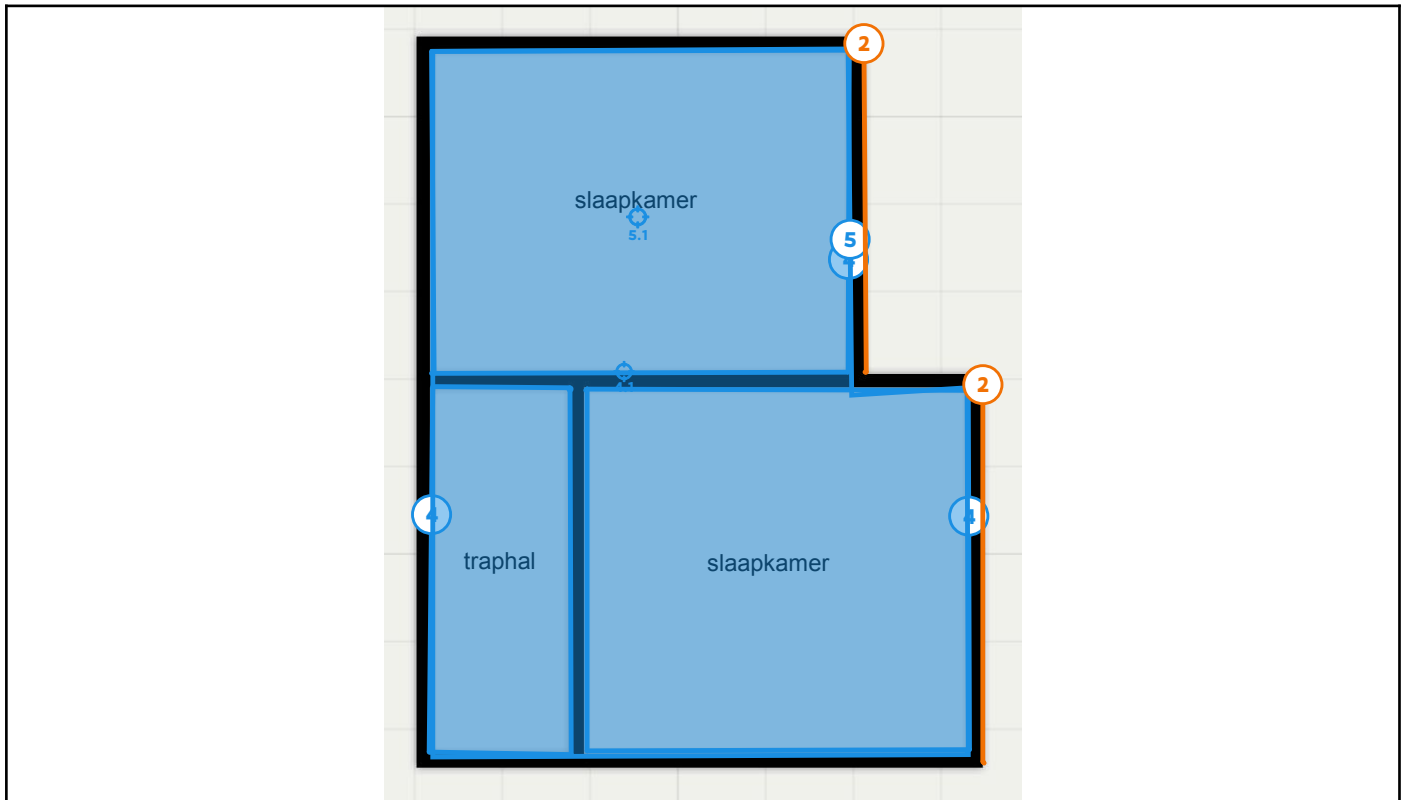
Plan 1.3: Eerste verdieping

Beschrijving	Type	Actie
2. Leien gevelbekleding	Asbestmateriaal	Verwijderen
4. Pleisterwerk muren	Geen asbest	-
4.1 Code: 01	Mengmonster	-
5. Pleisterwerk plafond	Geen asbest	-
5.1 Code: 02	Mengmonster	-

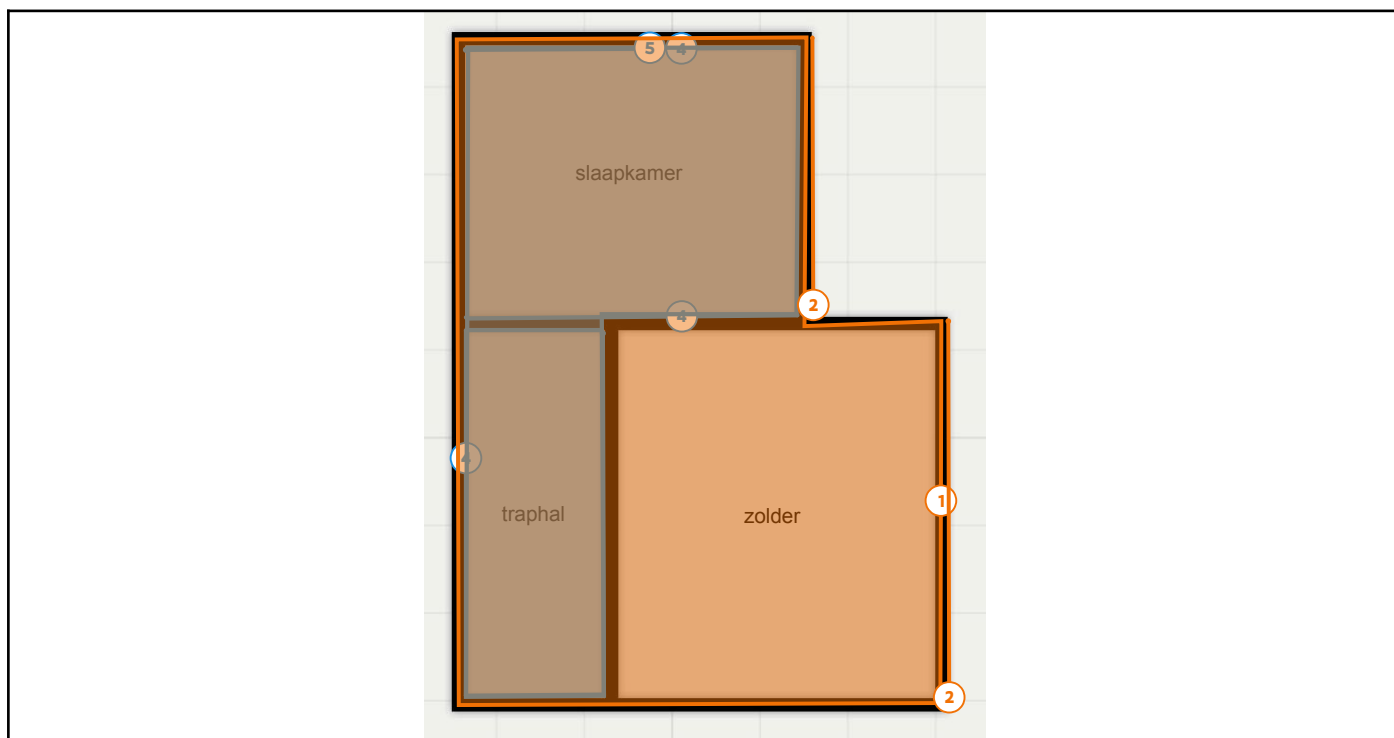
Plan 1.4: Zolder

Beschrijving	Type	Actie
1. Leien dakbedekking	Asbestmateriaal	Verwijderen
2. Leien gevelbekleding	Asbestmateriaal	Verwijderen
4. Pleisterwerk muren	Geen asbest	-
5. Pleisterwerk plafond	Geen asbest	-

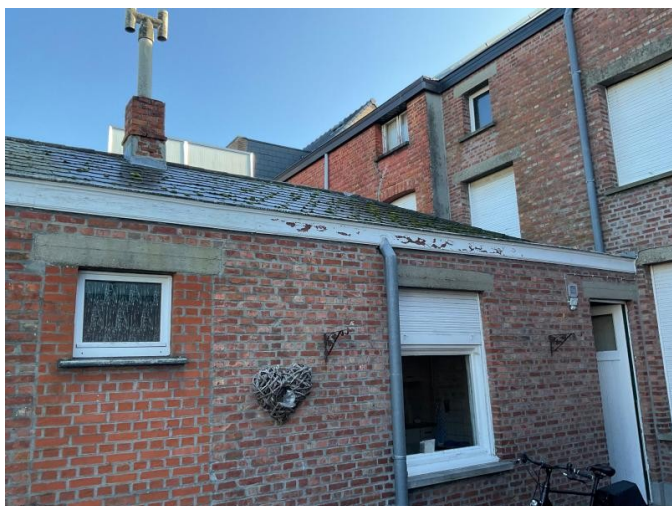
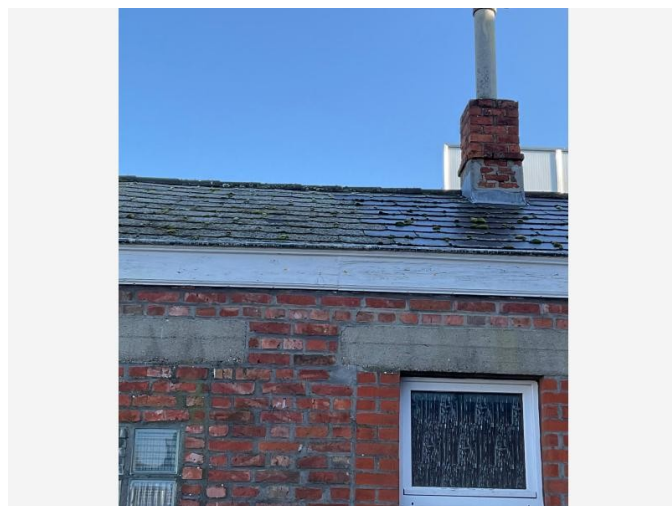
Het asbestmateriaal valt onder de mijlpaal van 2034.

Eindbeoordeling materiaalrisico	Verhoogd materiaalrisico en/of verhoogde kans op vezelvrijgave
---------------------------------	--

Gebondenheid	Categorie 1: hechtgebonden in oorsprong
Asbestsoort (vezeltype)	Alleen chrysotiel
Asbestconcentratie	Laag (< 50%)
Afschermingsgraad van het gehele materiaal	Geheel of deels vrij aan de buitenlucht
Toestand van het materiaal	Matig beschadigd, matig verweerd

#	Type	Referentie	Resultaat
1.1	Puntmonster	03	Chrysotiel

Beschrijving	Leien dakbedekking
Omgeving	Buiten
Primaire drager	Schuin dak
Asbestmateriaal	Dak- en gevelbekleding - Lei, shingle
Bindmiddel van asbestmateriaal	Cement
Gebondenheid op basis van bindmiddel	Hecht
Hoeveelheid (oppervlakte - aantal)	• 100,00 m ² - 1 stuk

Totale oppervlakte	100,00 m ²
Eenvoudig bereikbaar	Ja
Bevestigingswijze	<ul style="list-style-type: none">• Geklemd
Identificatiemethode	Vaststelling met monstername
Destructieve handeling voor identificatie	Nee

Verwijderen

- Zorg voor een veilig beheer. Vermijd het beschadigen van het asbestmateriaal. Controleer de toestand jaarlijks op wijzigingen.
- Hemelwater dat afspoelt van asbestcement daken of gevels kan asbestdeeltjes bevatten. Gebruik het enkel voor gesloten circuits (bv. spoelen toiletten). Reinig na het vervangen van het dak of de gevel de dakgoten en regenwaterput of -ton om asbesthoudend sediment of slib te verwijderen

- Eenvoudige handelingen: mag via doe-het-zelf of door werknemer(s) met opleidingsattest eenvoudige handelingen
In zijn geheel te verwijderen zonder te breken, rekening houdend met de persoonlijke beschermingsmaatregelen.

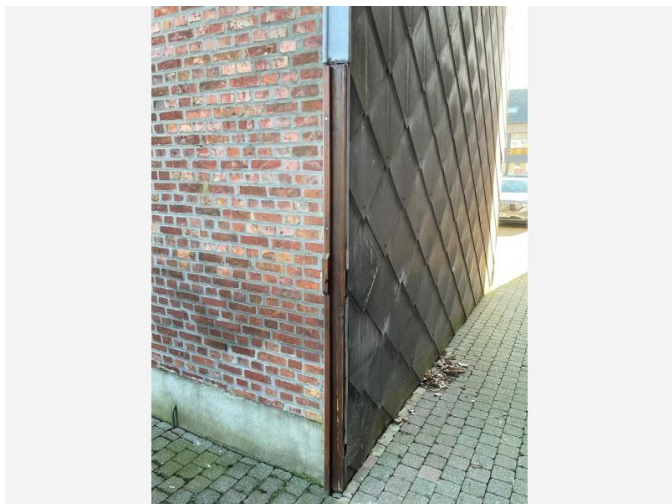
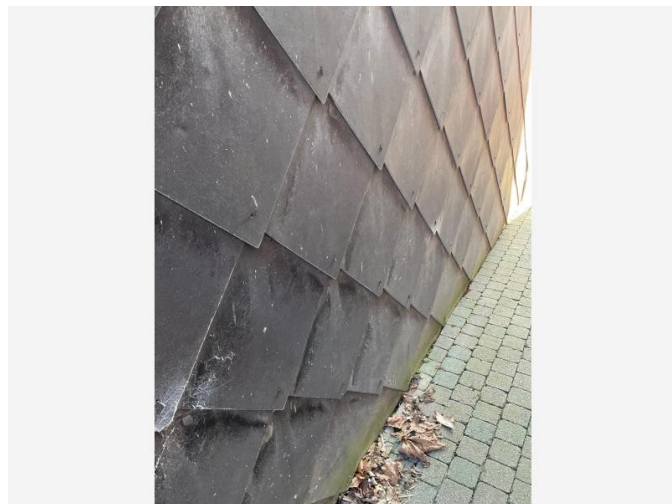
Het asbestmateriaal valt onder de mijlpaal van 2034.

Eindbeoordeling materiaalrisico	Laag materiaalrisico en/of verlaagde kans op vezelvrijgave
---------------------------------	--

Gebondenheid	Categorie 1: hechtgebonden in oorsprong
Asbestsoort (vezeltype)	Crocidoliet aanwezig
Asbestconcentratie	Laag (< 50%)
Afschermingsgraad van het gehele materiaal	Geheel of deels vrij aan de buitenlucht
Toestand van het materiaal	Licht beschadigd, licht verweerd. Intact materiaal type Pical – asbestboard of categorie III 'gebondenheid'

Beschrijving	Leien gevelbekleding
Omgeving	Buiten
Primaire drager	Wand buitenschil
Asbestmateriaal	Dak- en gevelbekleding - Lei, shingle
Bindmiddel van asbestmateriaal	Cement
Gebondenheid op basis van bindmiddel	Hecht
Hoeveelheid (oppervlakte - aantal)	• 60,00 m ² - 1 stuk
Totale oppervlakte	60,00 m ²
Eenvoudig bereikbaar	Ja

Bevestigingswijze	• Geklemd
Identificatiemethode	Vaststelling zonder monstername
Destructieve handeling voor identificatie	Nee

Verwijderen

- Zorg voor een veilig beheer. Vermijd het beschadigen van het asbestmateriaal. Controleer de toestand jaarlijks op wijzigingen.
- Hemelwater dat afspoelt van asbestcement daken of gevels kan asbestdeeltjes bevatten. Gebruik het enkel voor gesloten circuits (bv. spoelen toiletten). Reinig na het vervangen van het dak of de gevel de dakgoten en regenwaterput of -ton om asbesthoudend sediment of slib te verwijderen

- Eenvoudige handelingen: mag via doe-het-zelf of door werknemer(s) met opleidingsattest eenvoudige handelingen
In zijn geheel te verwijderen zonder te breken, rekening houdend met de persoonlijke beschermingsmaatregelen.

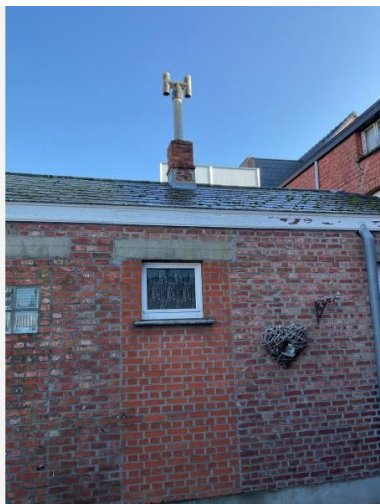
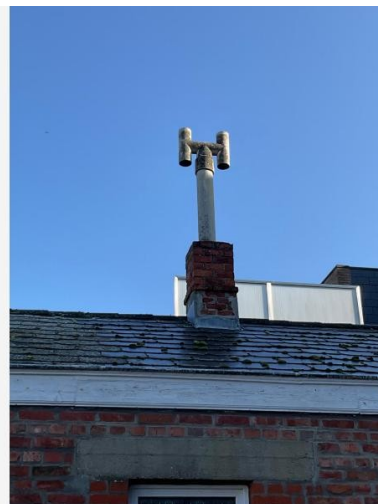
Het asbestmateriaal valt onder de mijlpaal van 2034.

Eindbeoordeling materiaalrisico	Laag materiaalrisico en/of verlaagde kans op vezelvrijgave
---------------------------------	--

Gebondenheid	Categorie 1: hechtgebonden in oorsprong
Asbestsoort (vezeltype)	Crocidoliet aanwezig
Asbestconcentratie	Laag (< 50%)
Afschermingsgraad van het gehele materiaal	Geheel of deels vrij aan de buitenlucht
Toestand van het materiaal	Licht beschadigd, licht verweerd. Intact materiaal type Pical – asbestboard of categorie III 'gebondenheid'

Beschrijving	Schouwpijp
Omgeving	Buiten
Primaire drager	HVAC infrastructuur en uitrusting
Asbestmateriaal	Rookgaskanaal
Bindmiddel van asbestmateriaal	Cement
Gebondenheid op basis van bindmiddel	Hecht
Hoeveelheid (lengte - omtrek - dikte - aantal)	<ul style="list-style-type: none">• 2,00 m - 30,00 cm - 1,00 cm - 1 stuk
Totaal volume	0,006 m ³
Eenvoudig bereikbaar	Ja
Bevestigingswijze	<ul style="list-style-type: none">• Verlijmd, ingegoten, versmeerd

Identificatiemethode	Vaststelling zonder monstername
Destructieve handeling voor identificatie	Nee

Verwijderen

- Zorg voor een veilig beheer. Vermijd het beschadigen van het asbestmateriaal. Controleer de toestand jaarlijks op wijzigingen.

- Eenvoudige handelingen: enkel door erkend asbestverwijderaar
Kan niet verwijderd worden zonder te breken, bij verwijdering zullen er vezels vrijkomen.

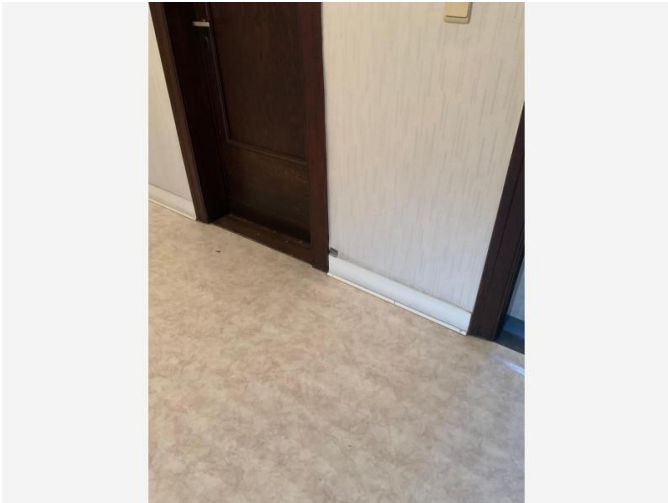
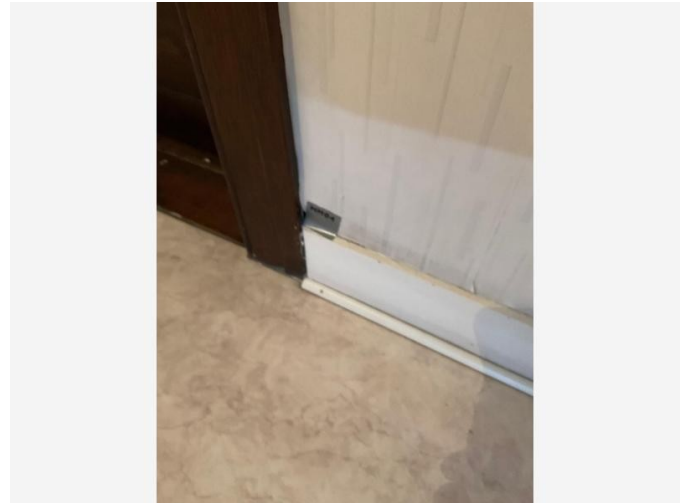
Geen asbest

#	Type	Referentie	Resultaat
4.1	Mengmonster	01	Geen asbest

Beschrijving	Pleisterwerk muren
Omgeving	Binnen
Primaire drager	Binnenwand

Bindmiddel van materiaal	Gips - kalk
Gebondenheid op basis van bindmiddel	Niet-hechtgebonden
Hoeveelheid (oppervlakte - dikte - aantal)	• 140,00 m ² - 1,00 cm - 1 stuk
Totaal volume	1,40 m ³
Identificatiemethode	Vaststelling met monstername
Destructieve handeling voor identificatie	Nee

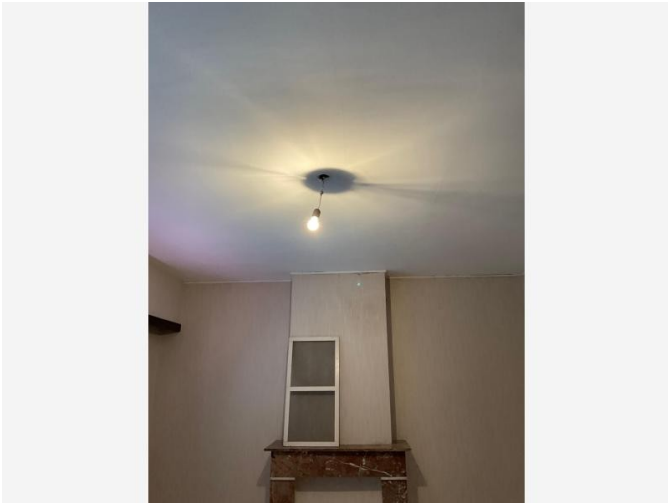
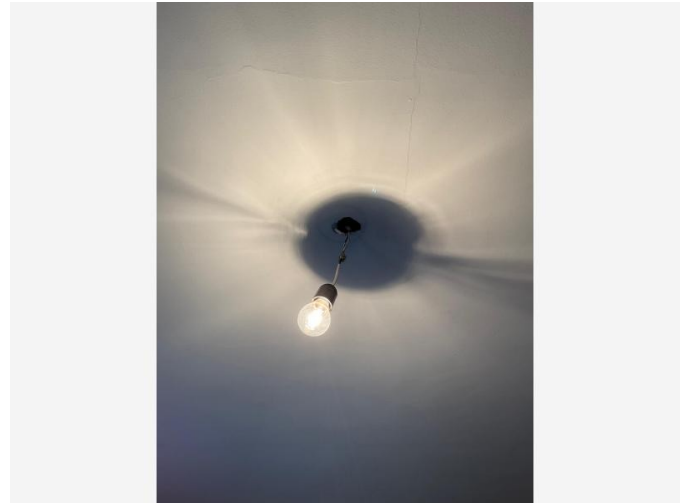
Fiche 5: Pleisterwerk plafond

Geen asbest

#	Type	Referentie	Resultaat
5.1	Mengmonster	02	Geen asbest

Beschrijving	Pleisterwerk plafond
Omgeving	Binnen
Primaire drager	Plafond

Bindmiddel van materiaal	Gips - kalk
Gebondenheid op basis van bindmiddel	Niet-hechtgebonden
Hoeveelheid (oppervlakte - dikte - aantal)	• 110,00 m ² - 1,00 cm - 1 stuk
Totaal volume	1,10 m ³
Identificatiemethode	Vaststelling met monstername
Destructieve handeling voor identificatie	Nee
